## **BARRAGEM B2 – MINA TICO-TICO**

## **RELATÓRIO TRIMESTRAL DE ACOMPANHAMENTO DO PROCESSO DE DESCARACTERIZAÇÃO**

**AGOSTO  
2025**

IPE.OP.RL.8000.GT.20.1295 - Revisão 00

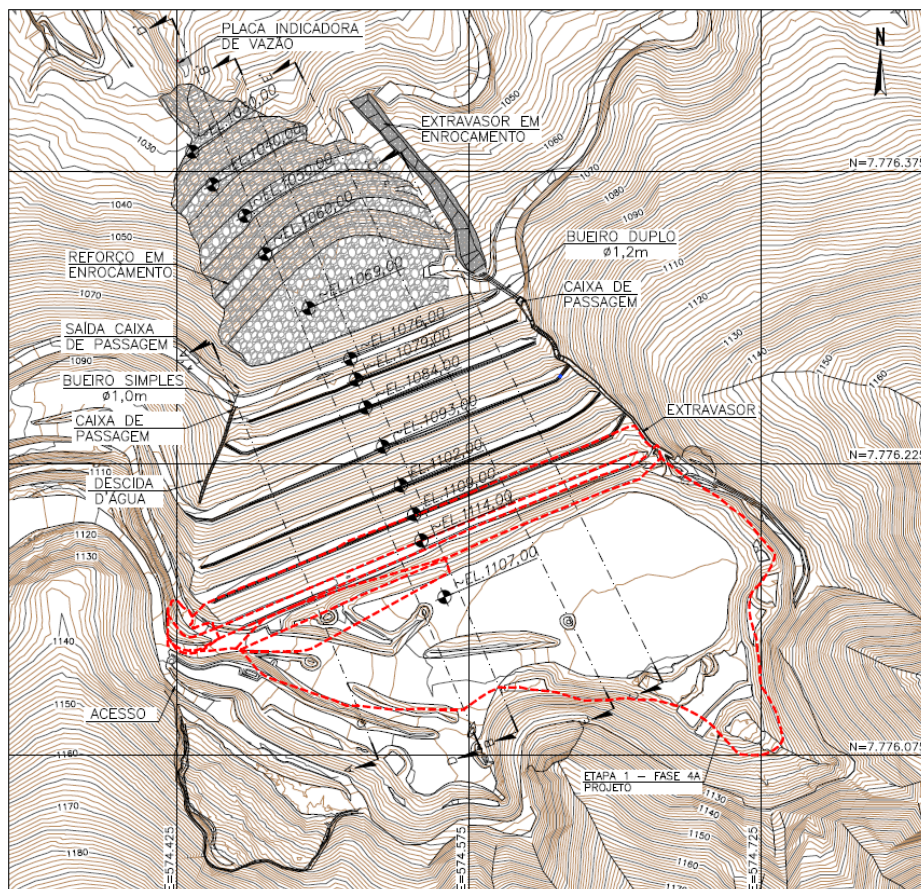
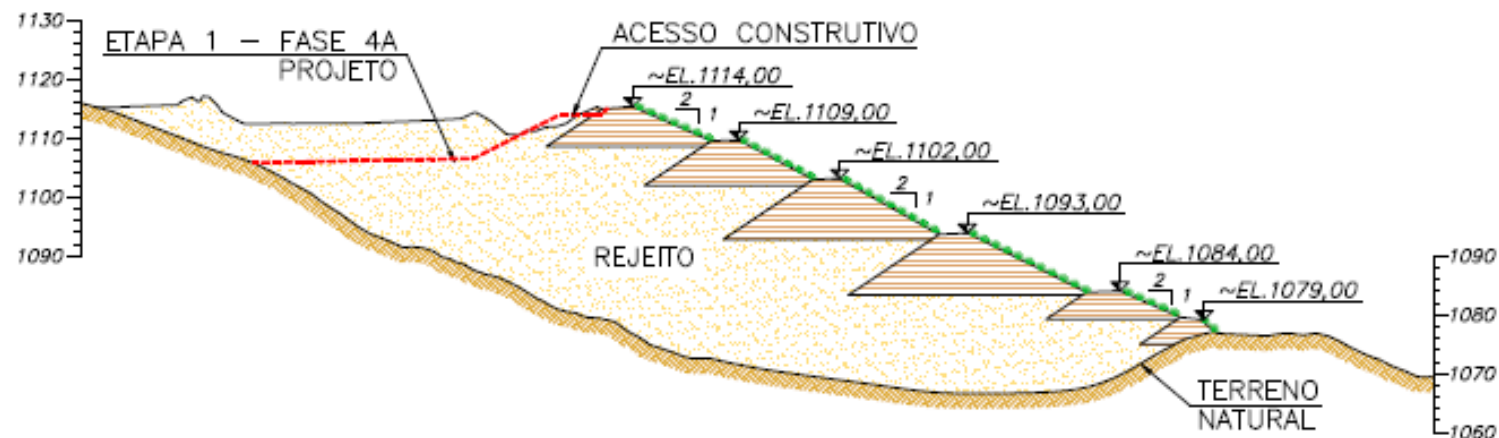
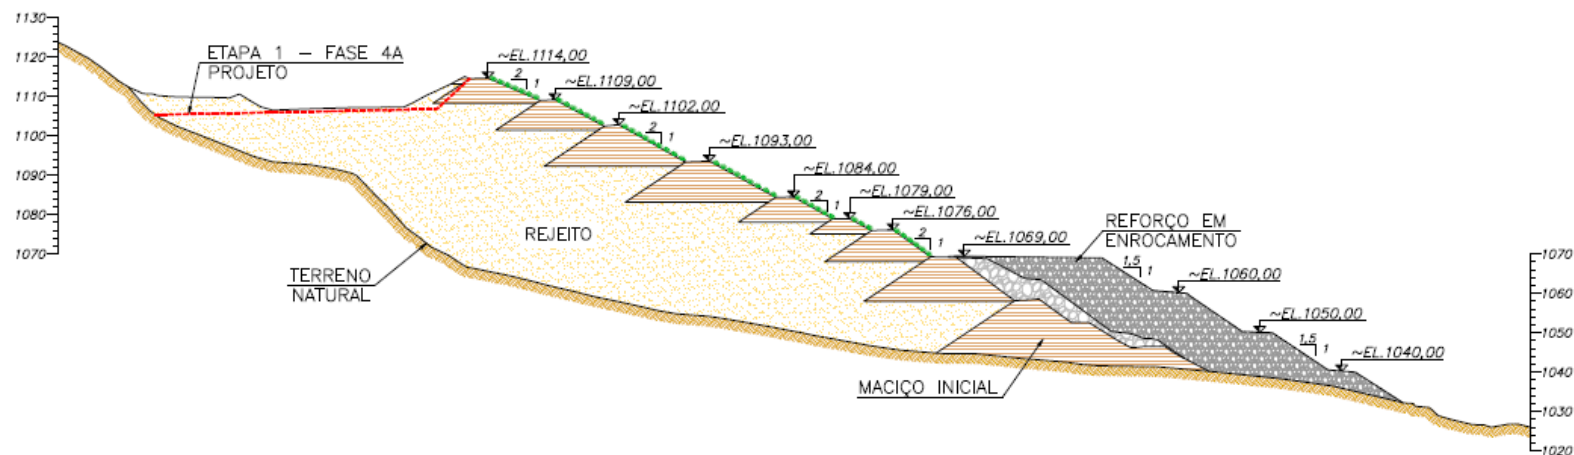
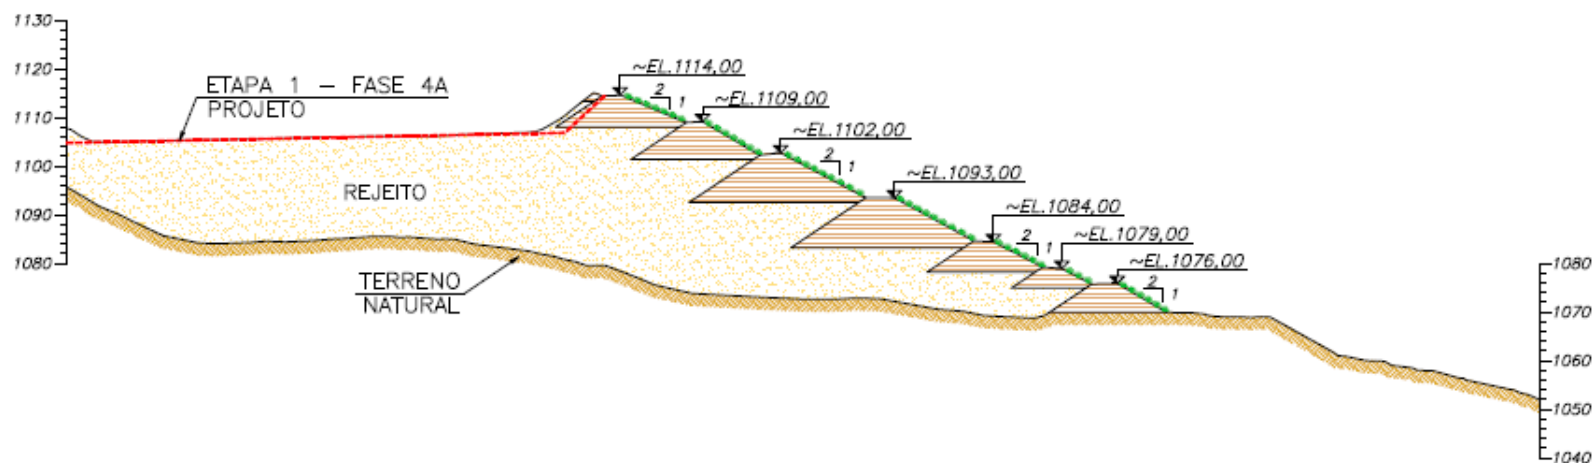
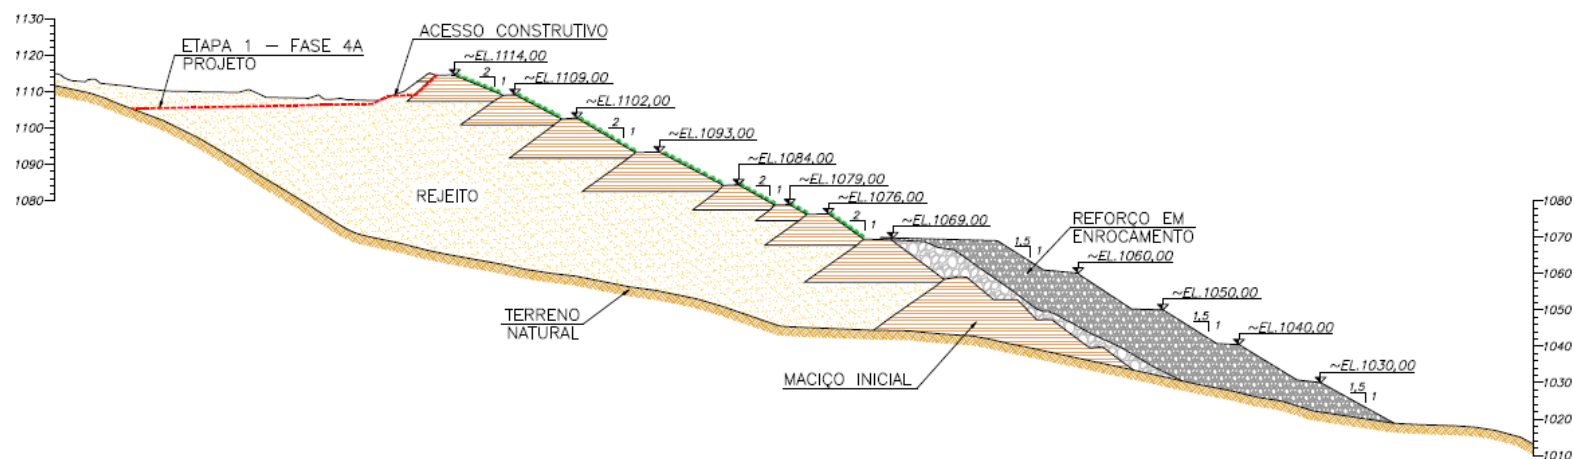
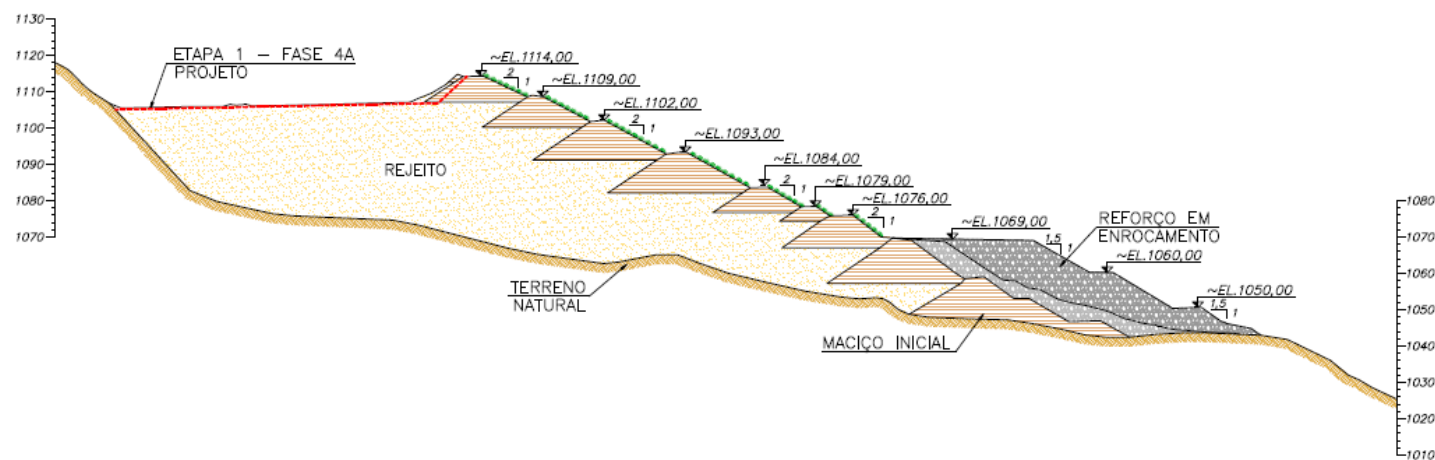
Verifica-se que os serviços já executados ficaram bem próximos ao projetado, com pequenas discrepâncias, possivelmente, devido a questões verificadas em campo em relação ao levantamento topográfico primitivo utilizado no projeto e para um melhor ajuste em decorrência da fase da obra. Atualmente, a obra se encontra na execução da Etapa 1 – Fase 4A, com o avanço nas escavações na região do reservatório e adequação do novo canal do extravasor.
