BARRAGEM B2 – MINA TICO-TICO

RELATÓRIO TRIMESTRAL DE ACOMPANHAMENTO DO PROCESSO DE DESCARACTERIZAÇÃO

**NOVEMBRO
2025**

IPE.OP.RL.8000.GT.20.1353 - Revisão 01

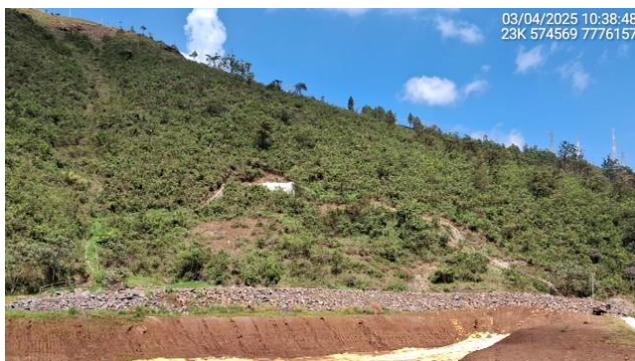
Foto 5-1 – Berma de equilíbrio em enrocamento na encosta próxima a ombreira esquerda.

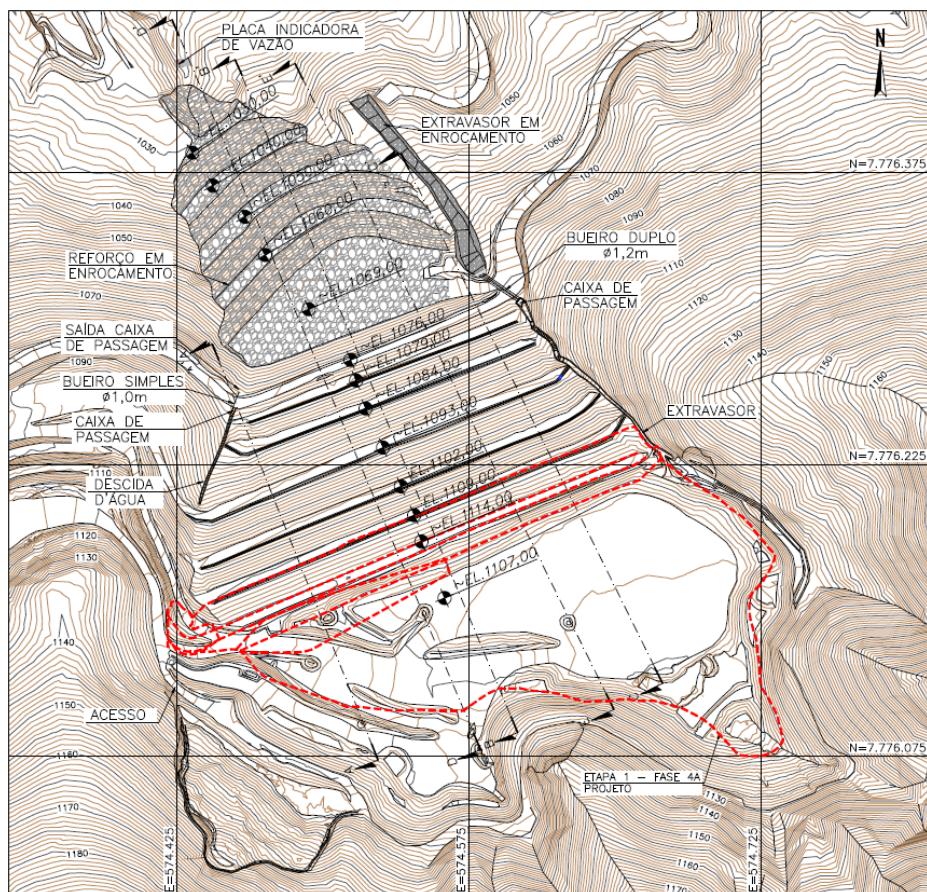
Figura 6.7 – Comparativo Projeto (Etapa 1 - Fase 4B) x Executado – Planta.

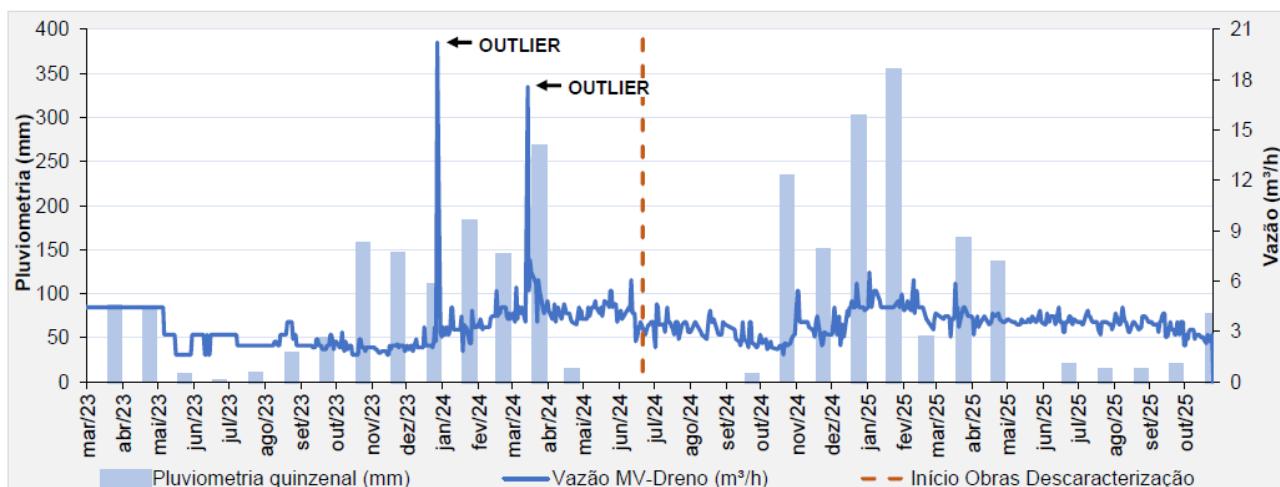
O atual monitoramento de vazão do dreno de fundo ocorre desde o dia 02/03/2023, conforme apresentado na Figura 2.6. Durante a 2ª quinzena de outubro de 2025, foi observada uma vazão média de 2,67 m³/h, com valores variando entre 2,29 e 3,11 m³/h. Tais leituras são consideradas normais para a estrutura.

Figura 6.35 – Vazão – MV-Dreno – Barragem B2 – Mina Tico-Tico.

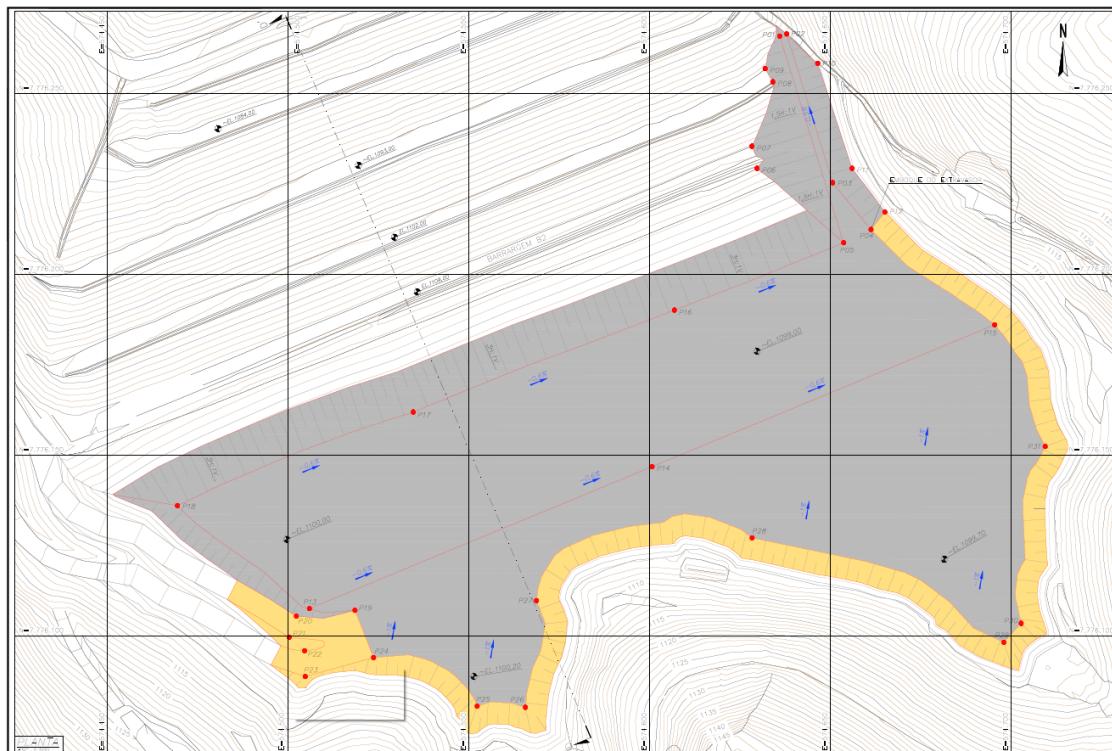
Em outubro, iniciou-se a Etapa 2 – Fase 5A, e com isso a Terracota emitiu uma atualização para a escavação do reservatório, mantendo a drenagem direcionada para o emboque do canal extravasor, o que garante a permanência do local seco durante o período chuvoso, conforme Figura 6.78.

Figura 6.78 – Escavação e direcionamento de drenagem do reservatório.
