## **PAEBM BARRAGEM B2 - MINA TICO-TICO**

**MINERAÇÃO MORRO DO IPÊ S.A.**

O Plano de Ação de Emergência para Barragens de Mineração – PAEBM da Barragem B2 – Mina Tico-Tico visa estabelecer ações a serem executadas pelo empreendedor no caso de ocorrência das situações emergenciais previstas nos termos deste documento e compõe a Estrutura e Conteúdo Mínimo do Plano de Segurança da Barragem, conforme art. 8º, da Lei nº 12.334/2010, Anexo II da Portaria nº 70.389, de 17 de maio de 2017 e disposições da Resolução ANM nº 51, de 24 de dezembro de 2020.

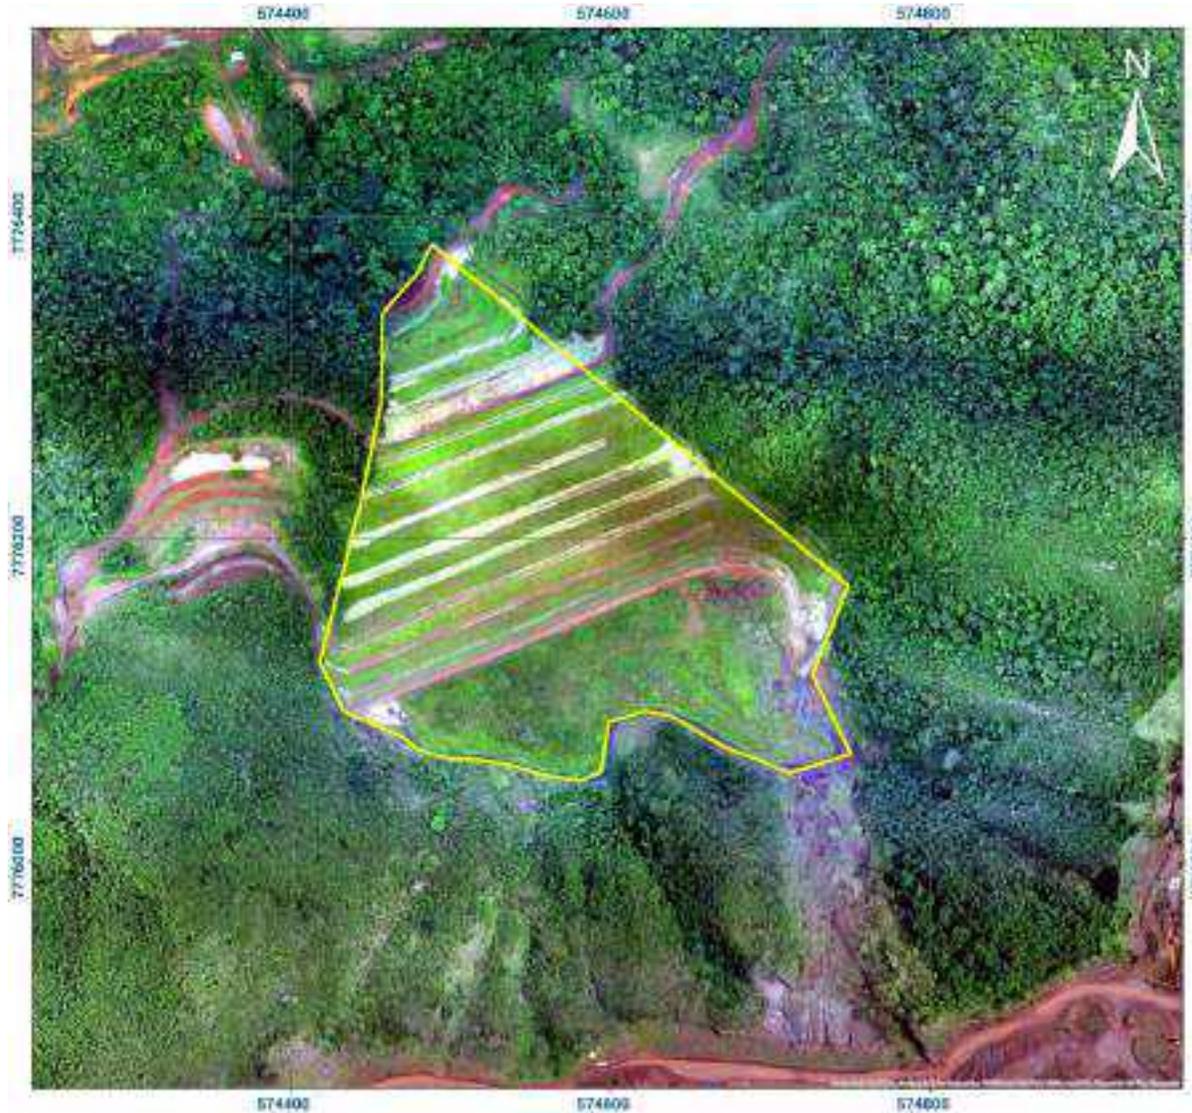
**Figura 3 – Miniatura do Mapa de Detalhe da Barragem B2 – Mina Tico-Tico**

Vale destacar que esta estrutura se situa à montante de duas outras barragens de rejeitos de mineração, denominadas B1 Auxiliar – Mina Tico-Tico e B1 Ecológica – Mina Tico-Tico. A estrutura da barragem, em detalhe, pode ser observada na Figura 3 e no **Anexo 3**, em tamanho A1.

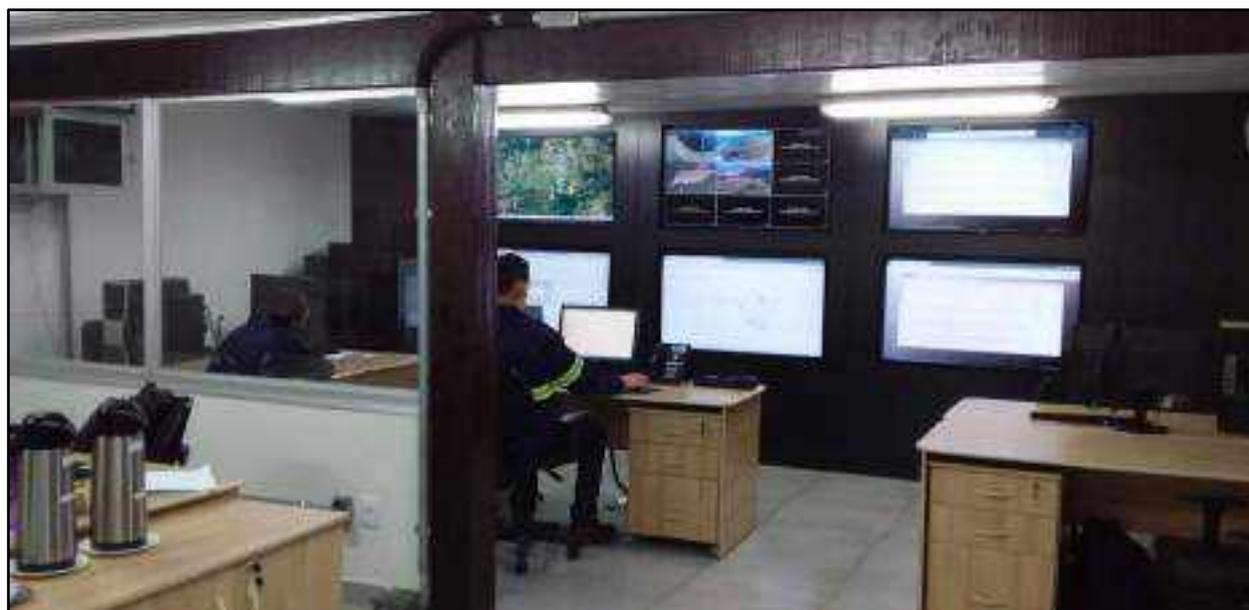
A Sala de Monitoramento Geotécnico (SGM) foi inaugurada em setembro de 2019 e funciona durante 24 horas, 7 dias da semana. O objetivo da SGM foi suportar as operações de geotecnia da Mineração Morro do Ipê (Figura 4). Vale destacar que esta SGM controla ainda outras 3 barragens da Mineração Morro do Ipê. Ela recebe as imagens e dados do sistema de videomonitoramento e tem como objetivo facilitar a logística de pronto-atendimento e resposta.

**Figura 4 – Vista geral da Sala de Monitoramento Geotécnico – SGM.**

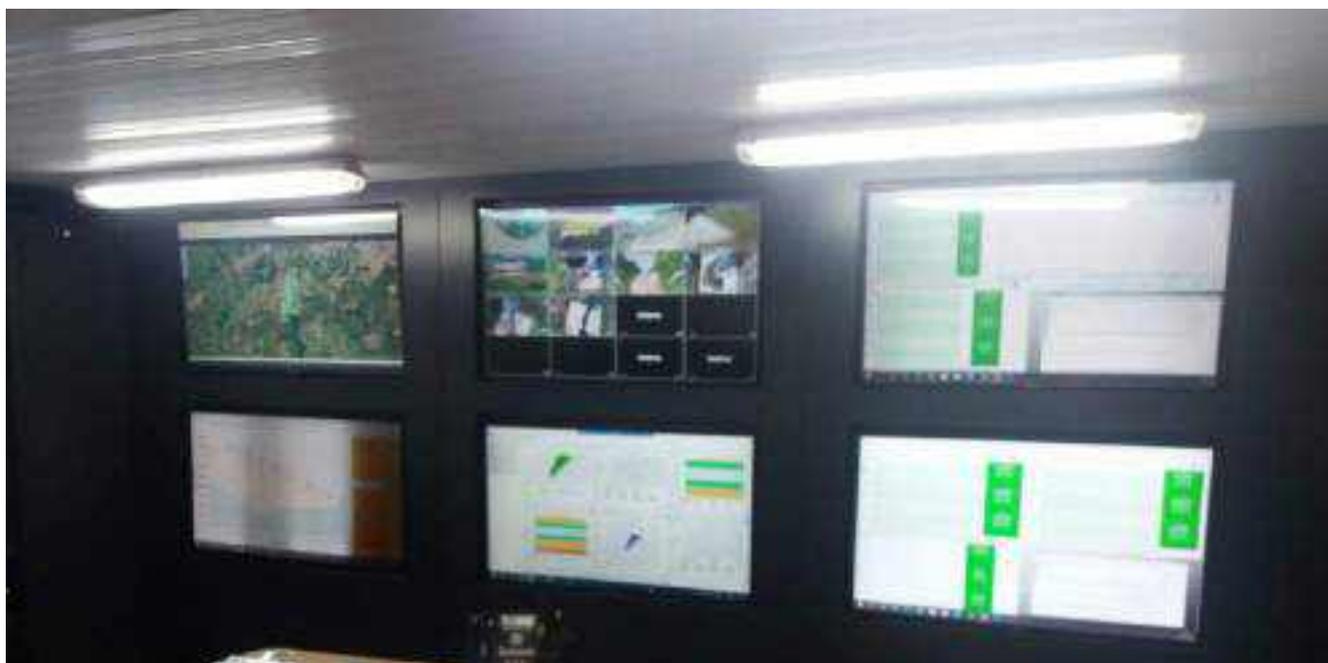
Na SGM são recebidos os dados dos monitoramentos contínuos dos instrumentos automáticos. As leituras são transmitidas para um software que gera um gráfico e mostra as variações de possíveis deslocamentos, recalques e a possível elevação de nível de água na estrutura (Figura 5).

**Figura 5 – Imagens dos dados de monitoramento gerados pelo *software*.**

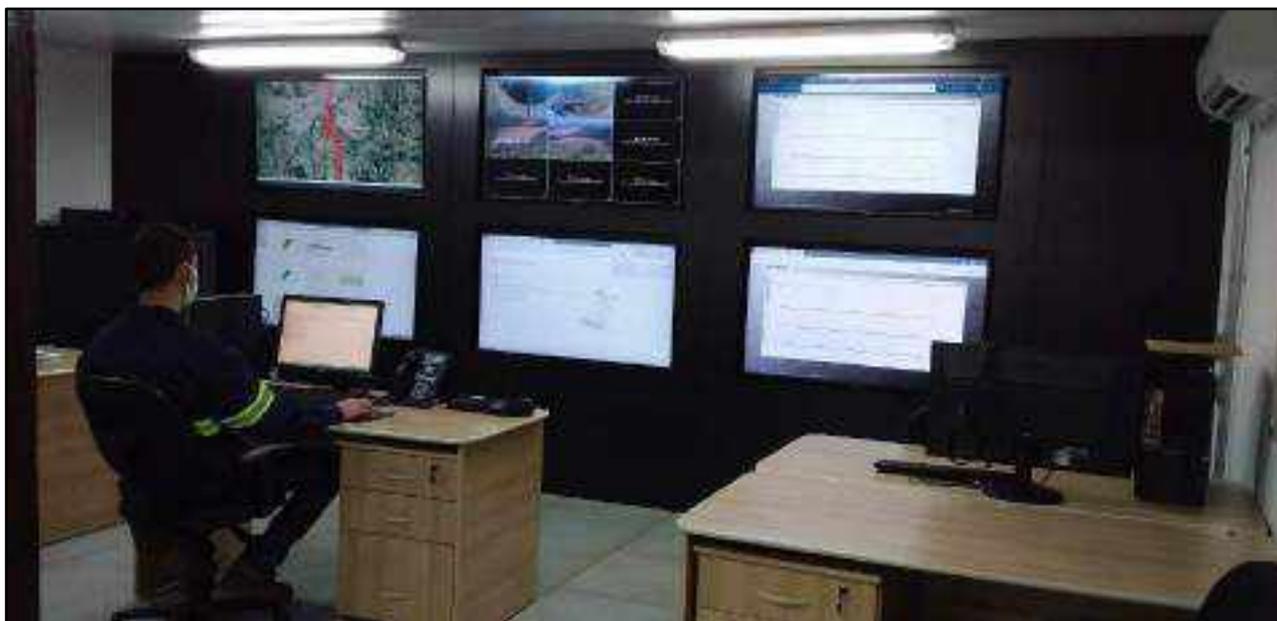
A sala conta com imagens das 3 câmeras Full HD em pleno funcionamento 24h que monitoram as estruturas geotécnicas. As imagens das câmeras são enviadas para televisores que permitem identificar qualquer anomalia, em tempo real (Figura 6).

**Figura 6 – Televisor com as imagens das barragens da Mineração Morro do Ipê.**

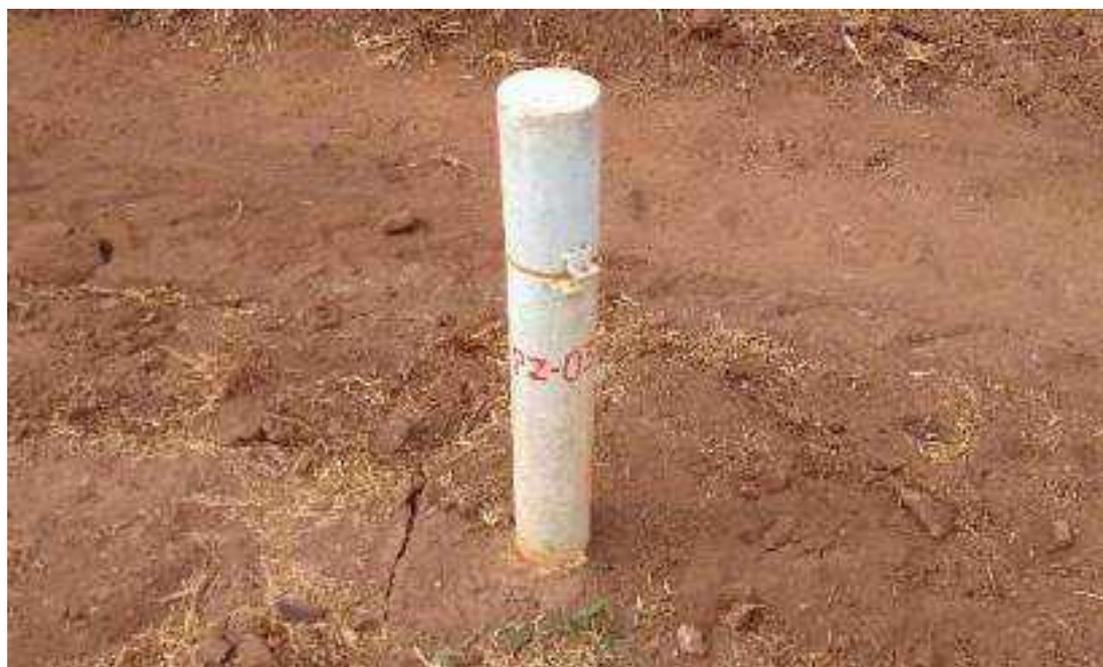
**Figura 8 - Instrumentação de Controle - Piezômetro. Fonte: Fonte: RISR - 2º Semestre de 2021 (09321-S-BA-RL-02-GE\_r1).**

Por meio das fotografias de campo é possível identificar alguns destes instrumentos de monitoramento, como se observa na Figura 8 a Figura 10.

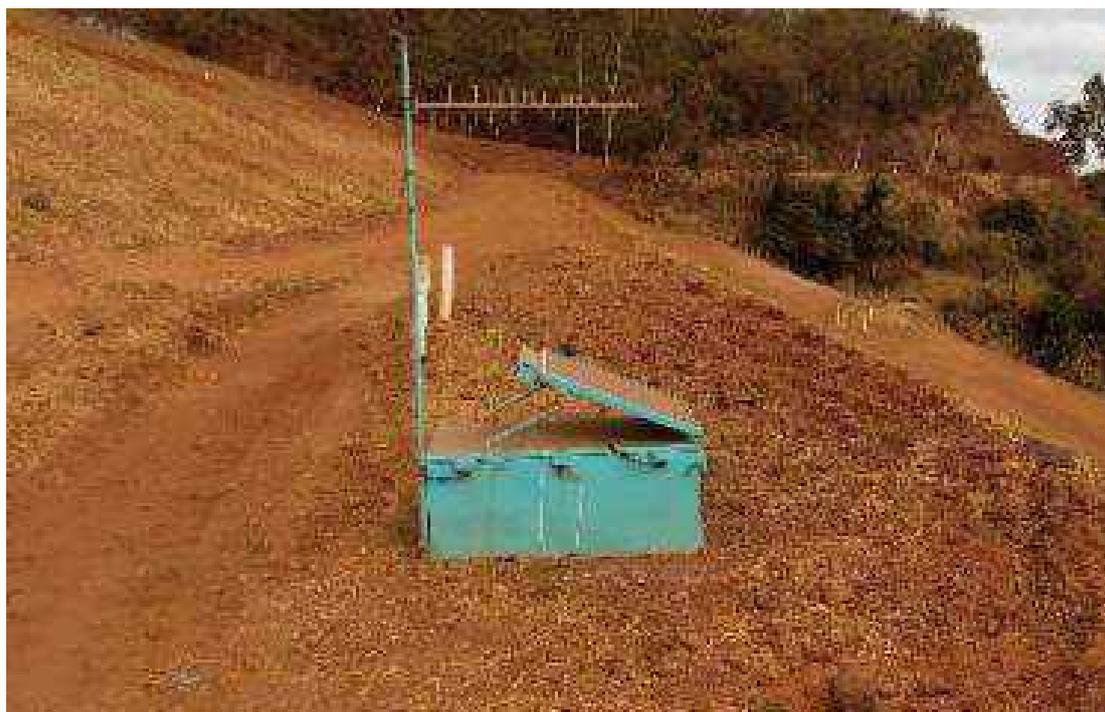
**Figura 9 – Instrumentação de Controle – Sismógrafo. Fonte: RISR – 2º Semestre de 2021 (09321-S-BA-RL-02-GE\_r1).**

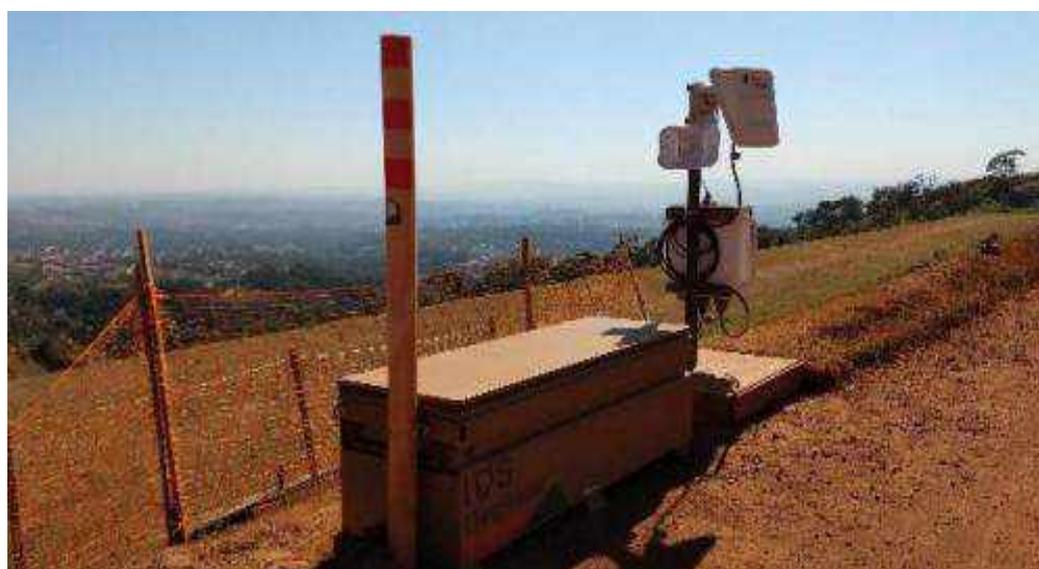
Vale destacar ainda, que foi instalado 1 (um) radar Rockspot que utiliza o princípio físico Doppler para detectar deslocamento de fluxos gravitacionais ("avalanche") e que será vinculado ao sistema de evacuação em massa instalado ao longo da ZAS, para acionamento automático das sirenes, com tecnologia Hexagon/IDS GeoRadar/Leica GeoGeosystems.

**Figura 10 – Instrumentação de Controle – Radar para acionamento automático das sirenes. Fonte: RISR – 2º Semestre de 2021 (09321-S-BA-RL-02-GE\_r1).**

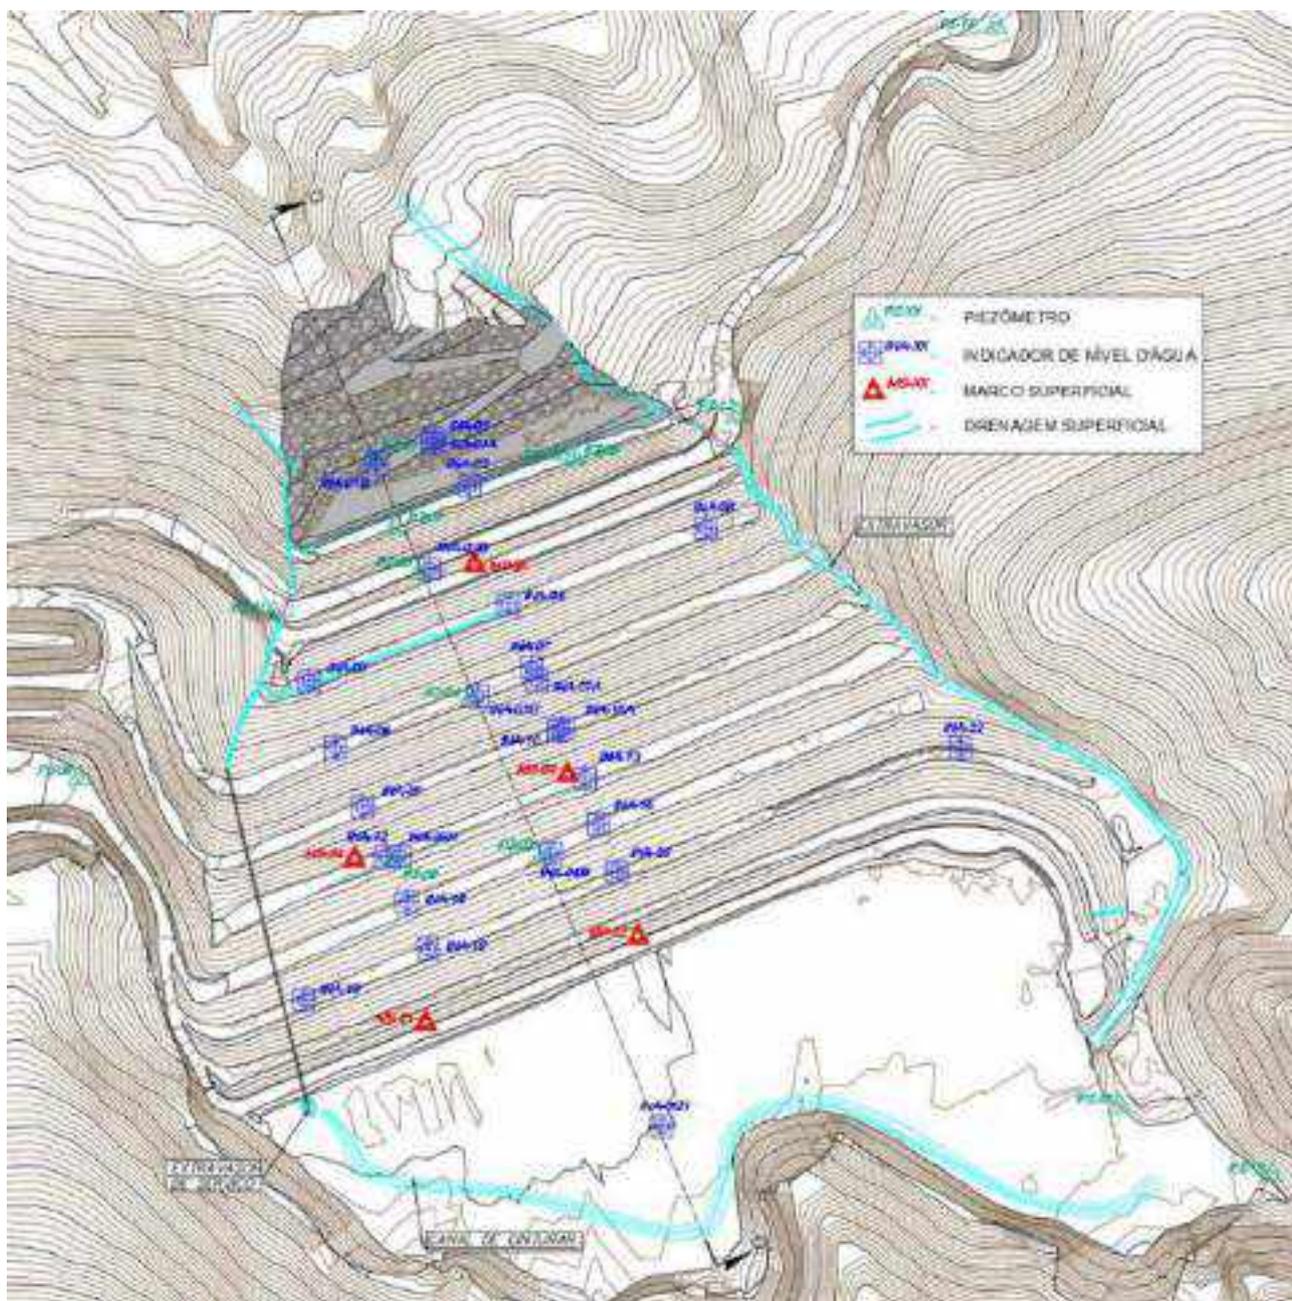
Por sua vez, a Figura 11 apresenta a locação dos instrumentos anteriormente descritos, conforme dados de instalação conhecidos na área da Barragem B2 – Mina Tico-Tico. Também pode ser verificado detalhamento da localização dos instrumentos por meio do Mapa de Detalhe dos Instrumentos, disponível no **Anexo 4**, em tamanho A1.

**Figura 11 – Miniatura do mapa de localização dos pontos de monitoramento dos instrumentos. Fonte: Elaborado a partir do RISR – 2º Semestre de 2021 (09321-S-BARRL-02-GE\_r1).**

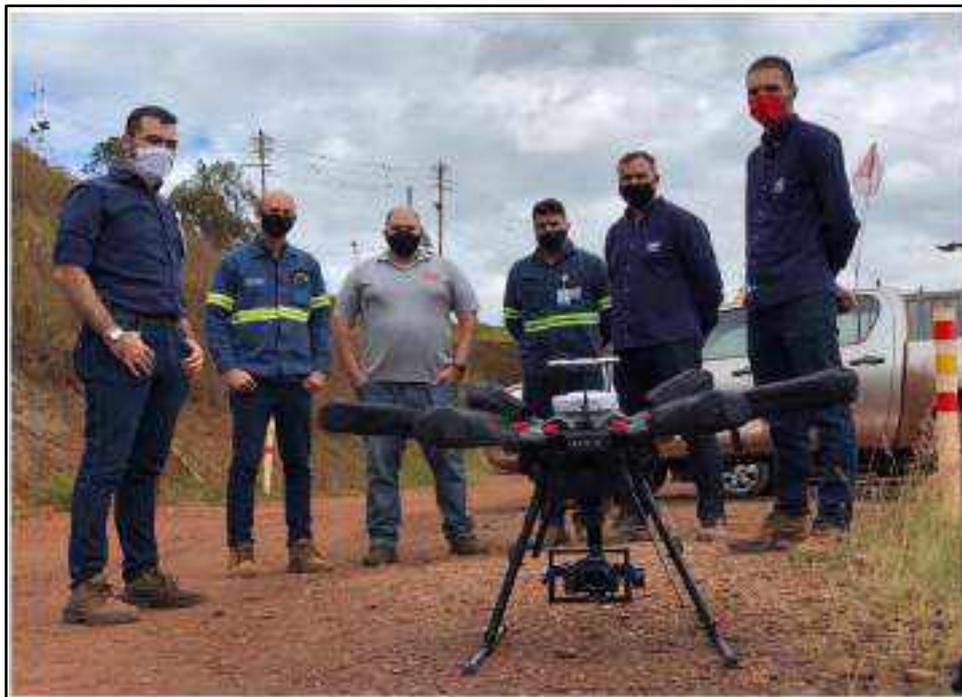
A empresa realiza ainda a atualização topográfica da barragem com voos regulares de DRONE (Figura 12).

**Figura 12 - Operação multidisciplinar para sobrevoo de inspeção com DRONE.**

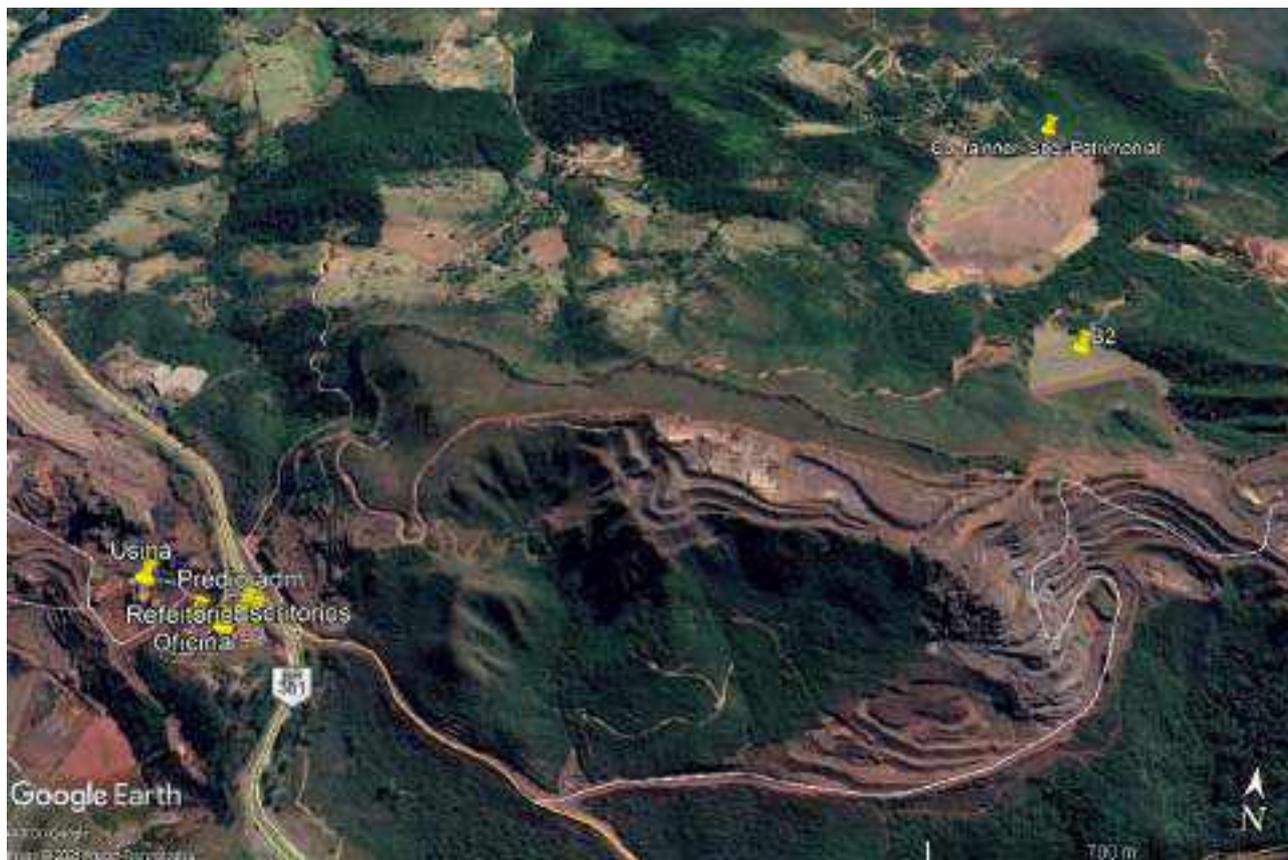
Conforme se verifica na Figura 13, é possível observar que todos os recursos de emergência se localizam à montante da Barragem B2 – Mina Tico-Tico e pontos à jusante mas fora da mancha de inundação, como o Container da Segurança Patrimonial.

**Figura 13 - Mapa das infraestruturas onde se localizam os recursos de emergência.**

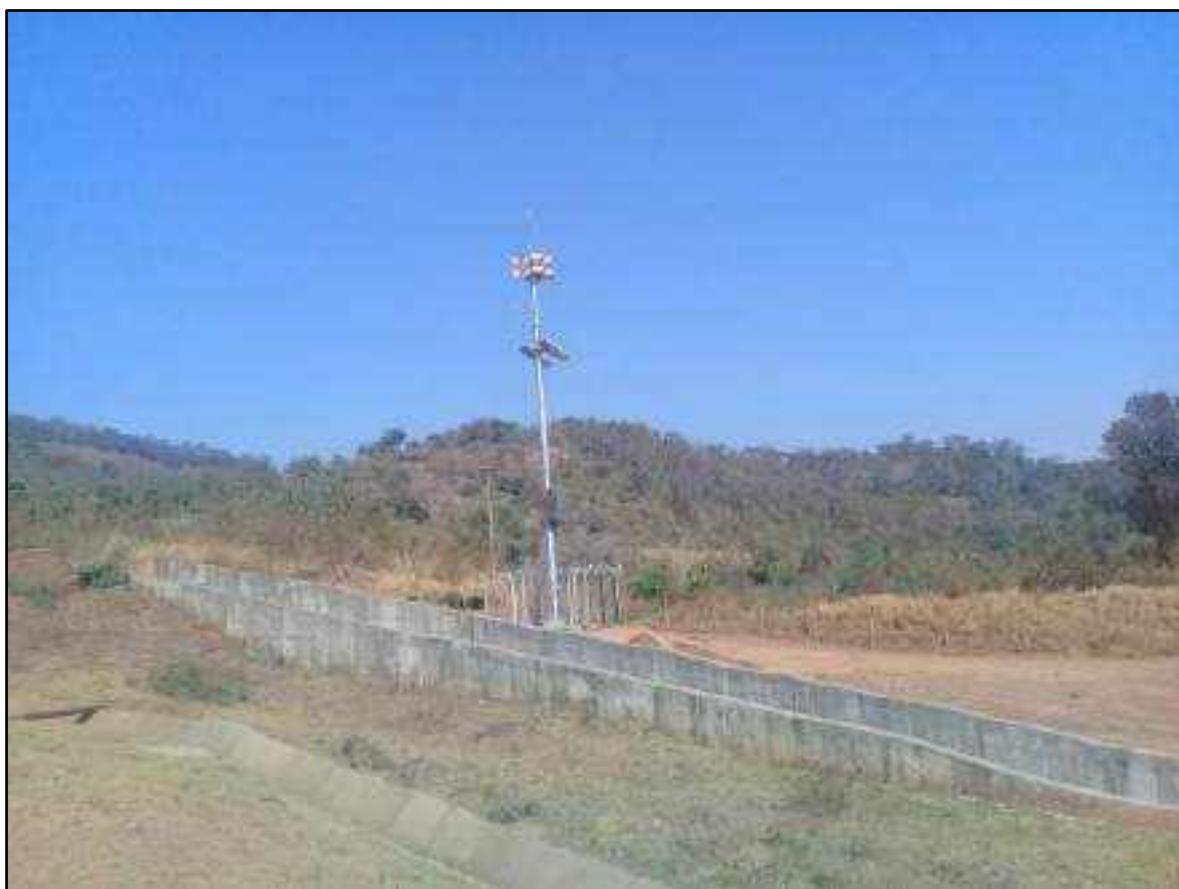
O sistema de comunicação de emergência da Barragem B2 - Mina Tico-Tico foi fabricado e implantado em 2019 pela empresa Tecal (Figura 19).

**Figura 19 - Torre da Sirene nº1 instalada no campo (ZAS).**

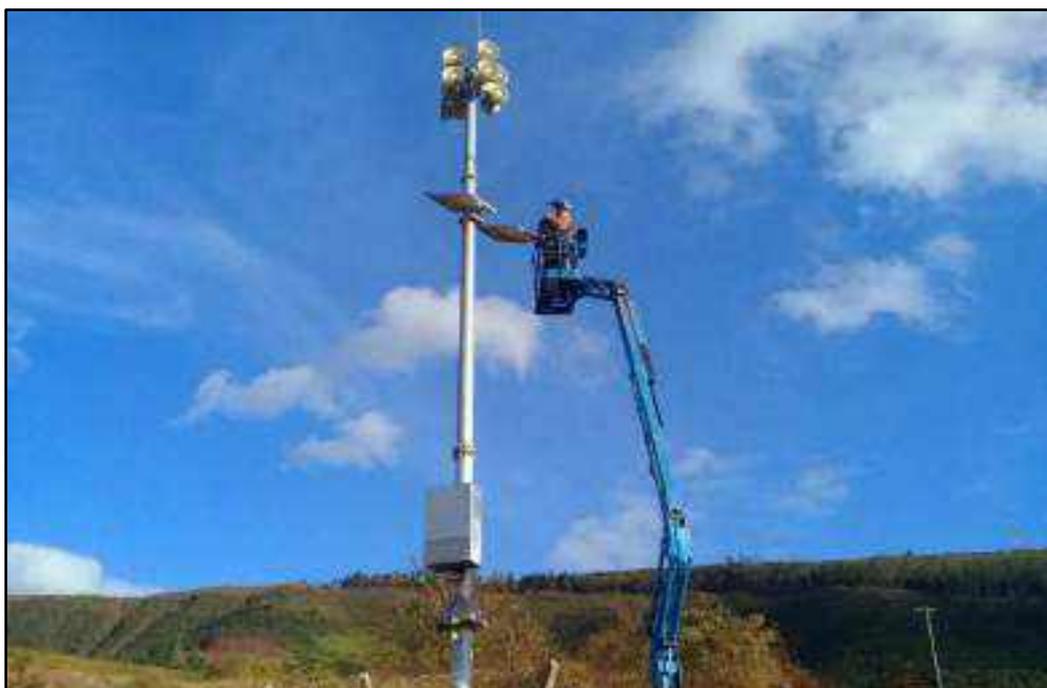
Este sistema trabalha com uma unidade redundante e todo o sistema permite o acionamento remoto a partir da Sala de Monitoramento Geotécnico (SGM). Em caso de indisponibilidade de alguma sirene, a equipe de manutenção do sistema é informada e acionada imediatamente para correção do problema. Periodicamente é realizada manutenção em todo o sistema, conforme se observa na Figura 20.

**Figura 20 - Manutenção em uma das torres com sirenes instalada no campo (ZAS).**

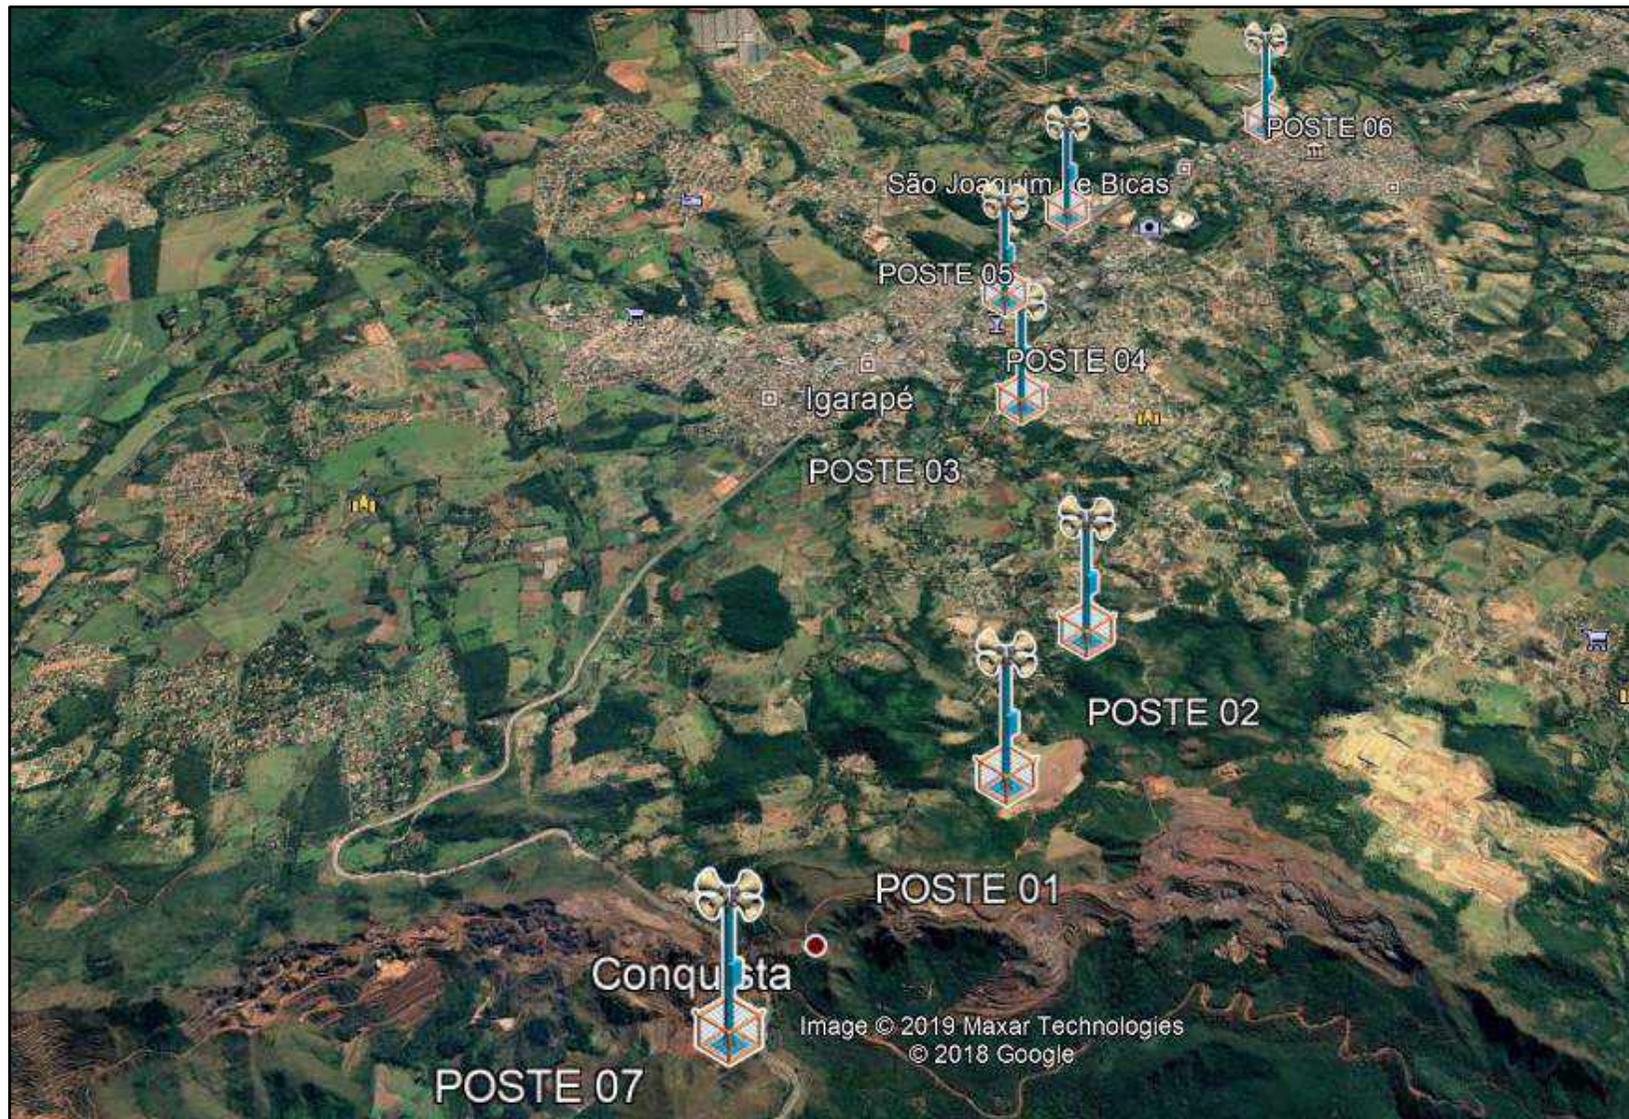
O sistema de notificação de emergência da Barragem B2 - Mina Tico-Tico é composto de 7 torres distribuídas na área das barragens e na ZAS, conforme pode ser observado na Figura 21, além de uma repetidora e uma central de monitoramento.

**Figura 21 - Posição das sirenes no campo (ZAS). Fonte: Bridge, 2019.**

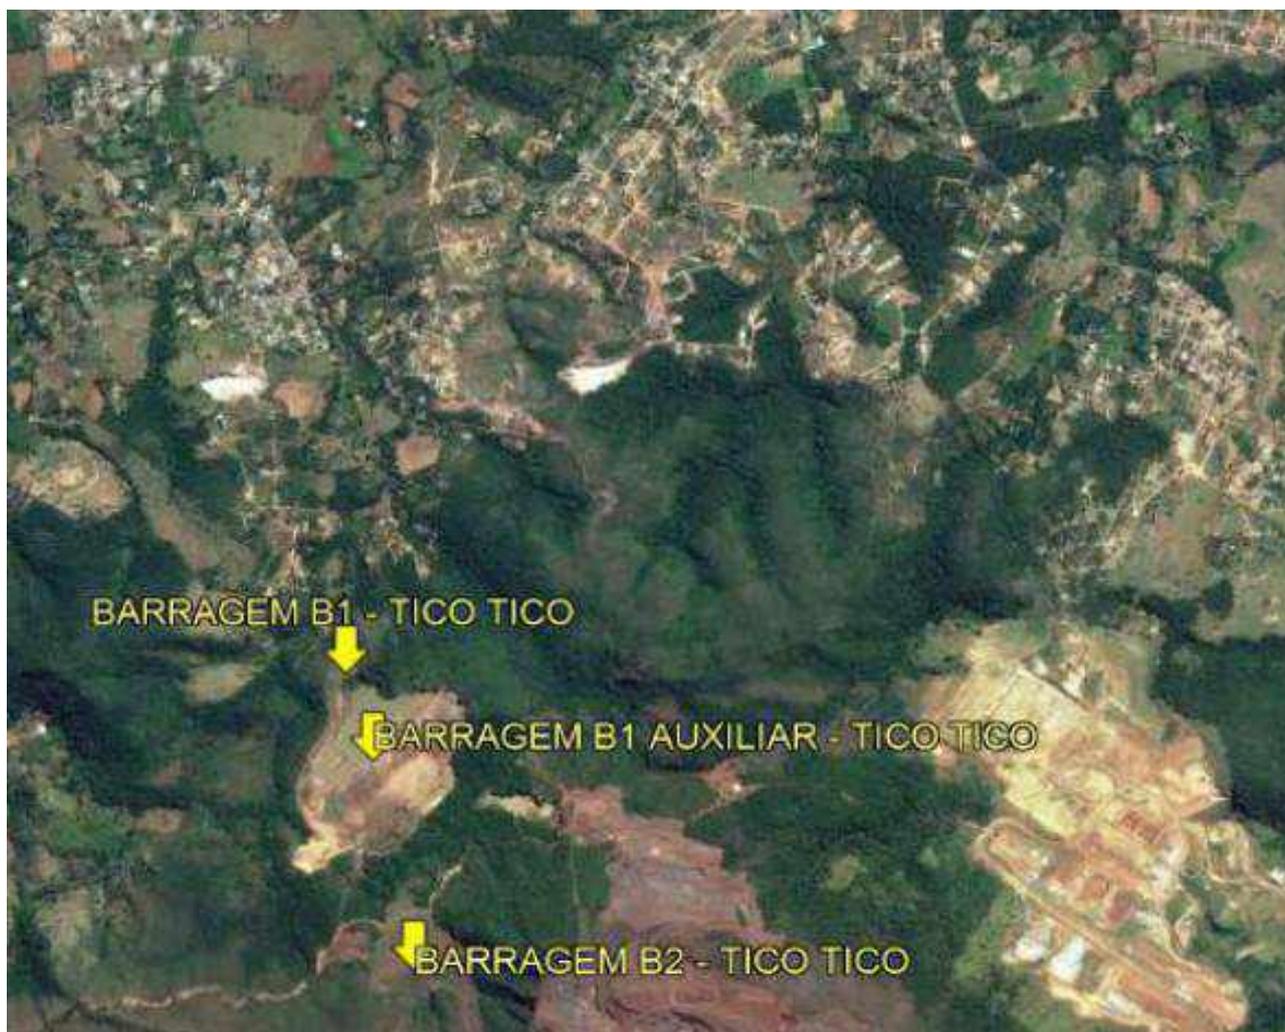
Cumprе salientar um aspecto importante, como pode ser observado a seguir (Figura 22), da necessidade do estudo ter que levar em consideração a ruptura da Barragem B1 Auxiliar - Mina Tico-Tico e B1 Ecológica - Mina Tico-Tico, ambas à jusante, considerando efeito cascata.

**Figura 22 – Miniatura do mapa de localização das três barragens (B2 ao sul, B1 Auxiliar ao centro e B1 Ecológica ao norte), todas da Mina Tico-Tico. Fonte: Modificado a partir do *Dam Break* – DF+ (Jan/21).**

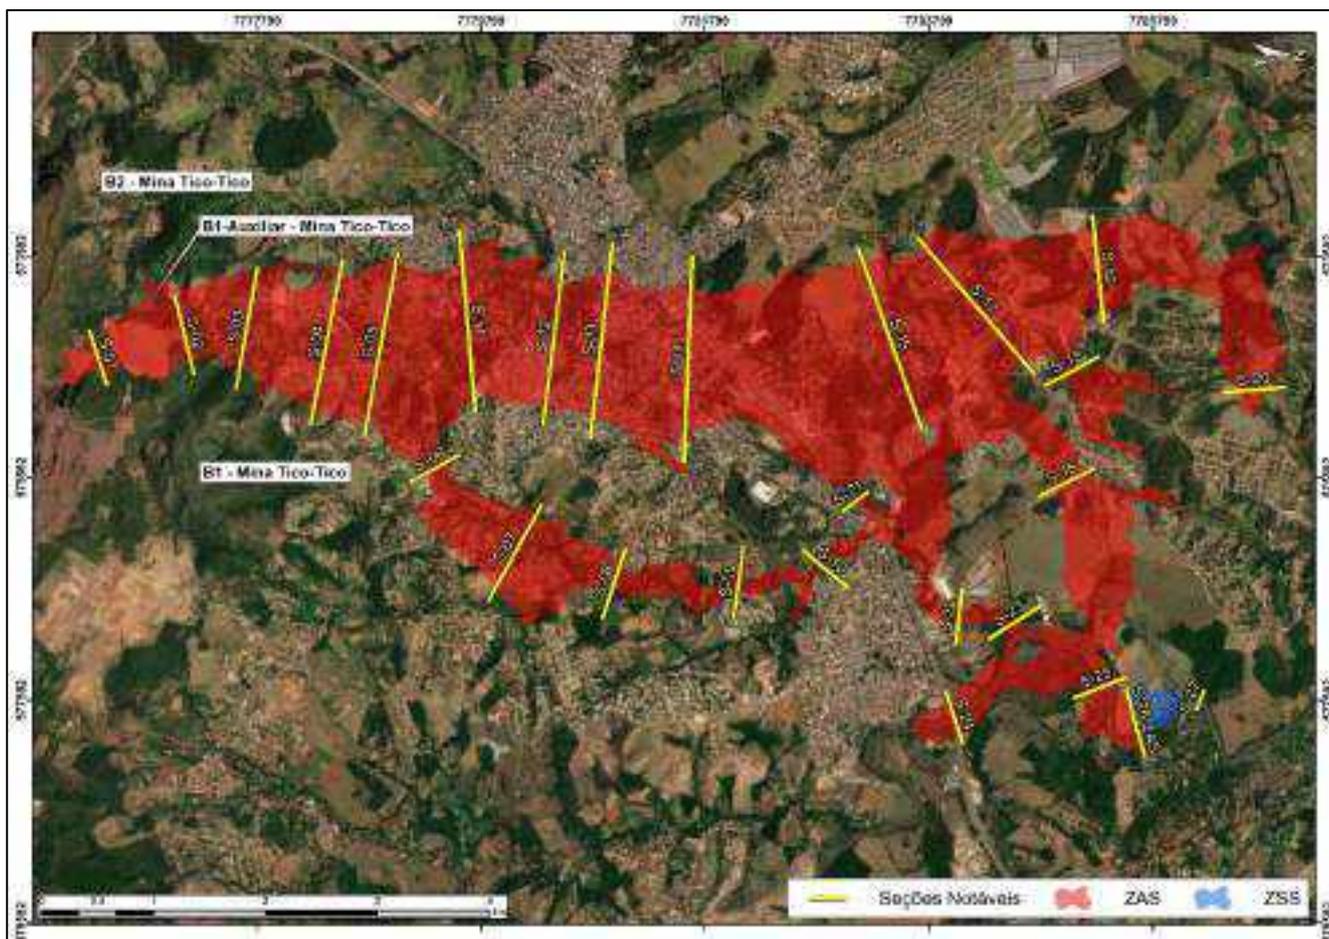
**Figura 24 – Seções notáveis ao longo do vale a jusante da Barragem B2 – Mina Tico-Tico. Fonte: *Dam Break – DF+* (Jan/21).**

Considerou-se como tempo de chegada da onda de ruptura o momento em que a vazão observada na seção notável analisada deixa de ser nula.

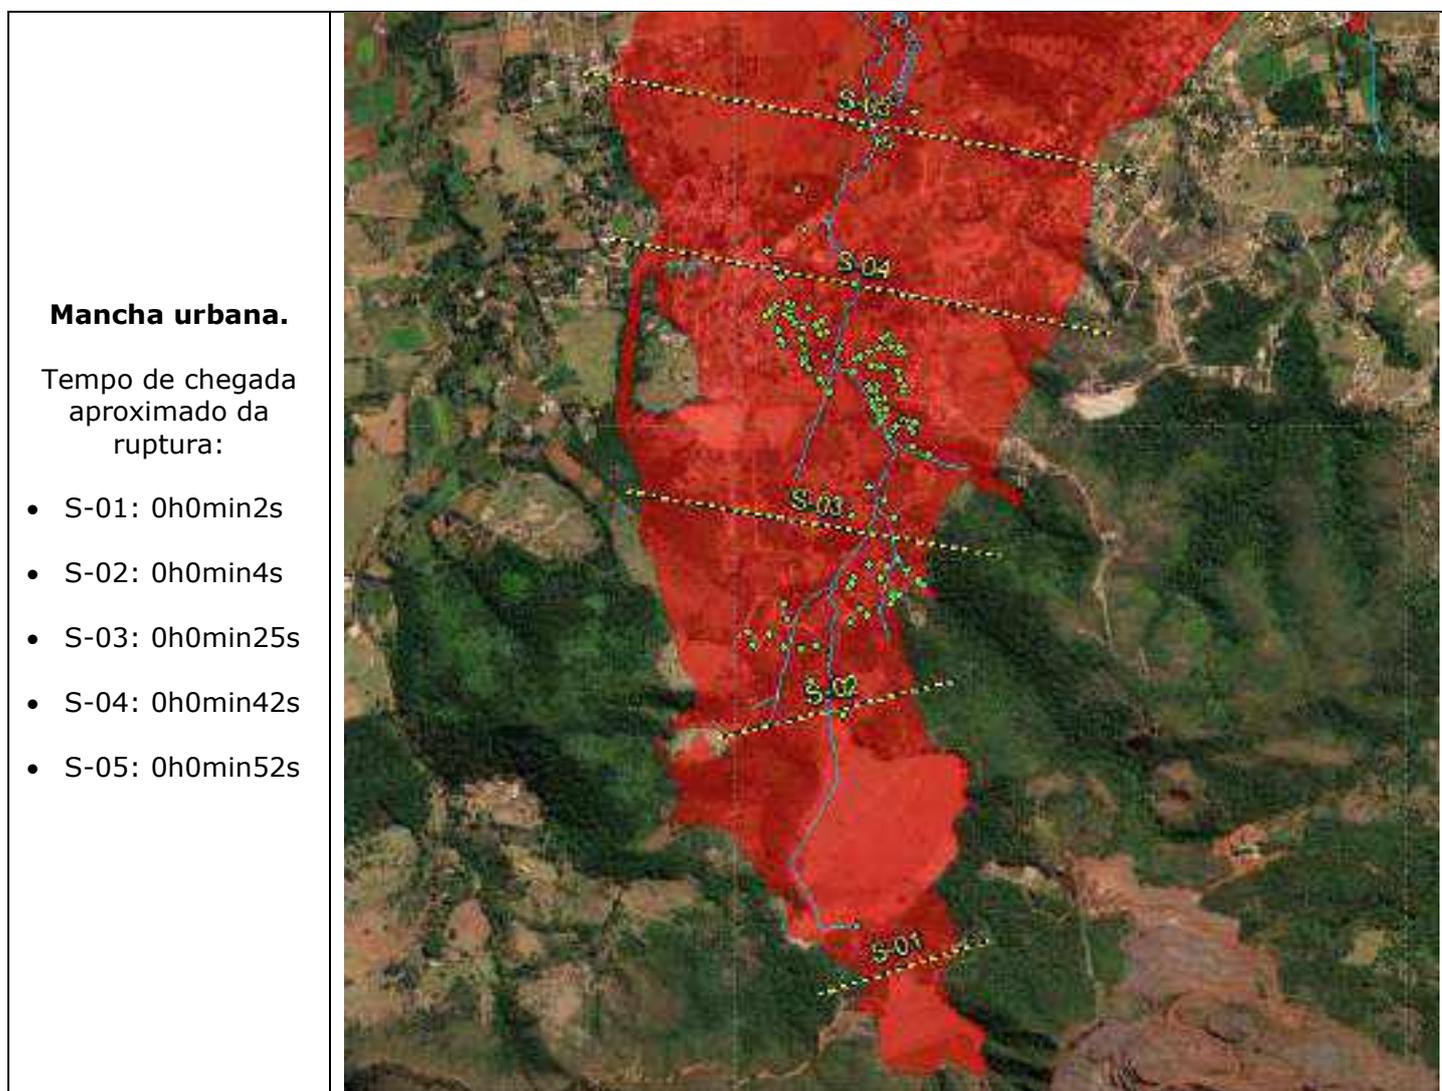
Alguns pontos merecem atenção especial quando analisado o cenário de ruptura hipotética em estudo. A propagação da onda da ruptura hipotética da Barragem B2 – Mina Tico-Tico no talude de jusante da estrutura, foi simulada ao longo do vale a jusante da estrutura, passando pela Barragem B1 Auxiliar – Mina Tico-Tico e pela Barragem B1 Ecológica - Mina Tico-Tico, no córrego de nome desconhecido, onde foi considerada a ruptura, seguindo pelo Córrego Olaria, Córrego Igarapé e Córrego São Joaquim, percorrendo cerca de 17 quilômetros, em um trecho com intensa ocupação humana, com existência de diversas edificações e estruturas, até desaguar no Rio Paraopeba, ao longo do qual percorreu mais 2,6 km até se deplecionar por completo, quando foram interrompidas as análises.

**Figura 25 – Miniatura do mapa do Dam Break, das Seções Notáveis: S01 a S05.**  
Fonte: Dam Break – DF+ (Jan/21).

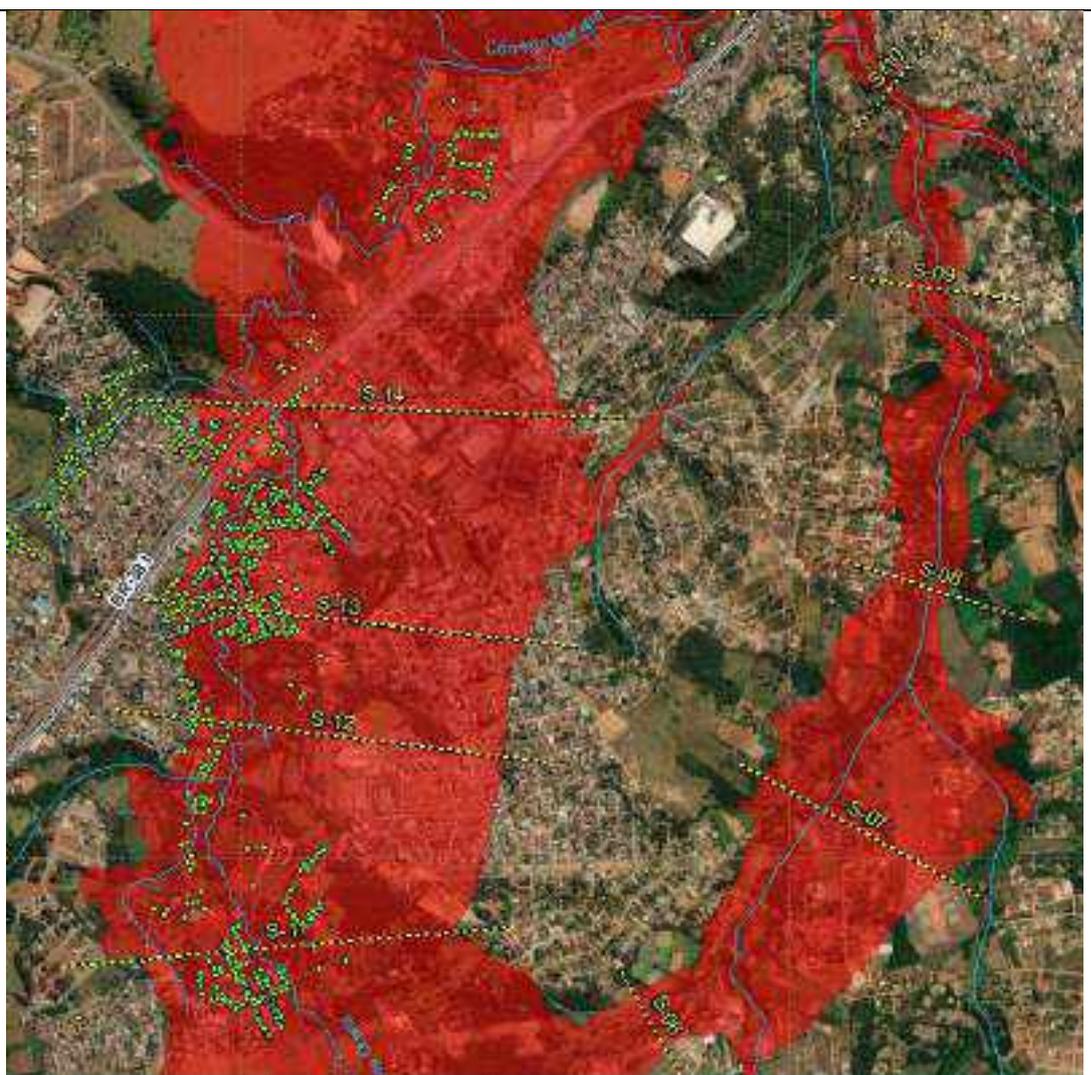
- S-06: 0h1min27s
- S-07: 0h2min1s
- S-08: 0h2min56s
- S-09: 0h5min47s
- S-10: 0h8min20s
- S-11: 0h1min9s
- S-12: 0h1min25s
- S-13: 0h1min34s
- S-14: 0h1min51s

**Figura 26 – Miniatura do mapa do Dam Break, das Seções Notáveis: S06 a S14.**

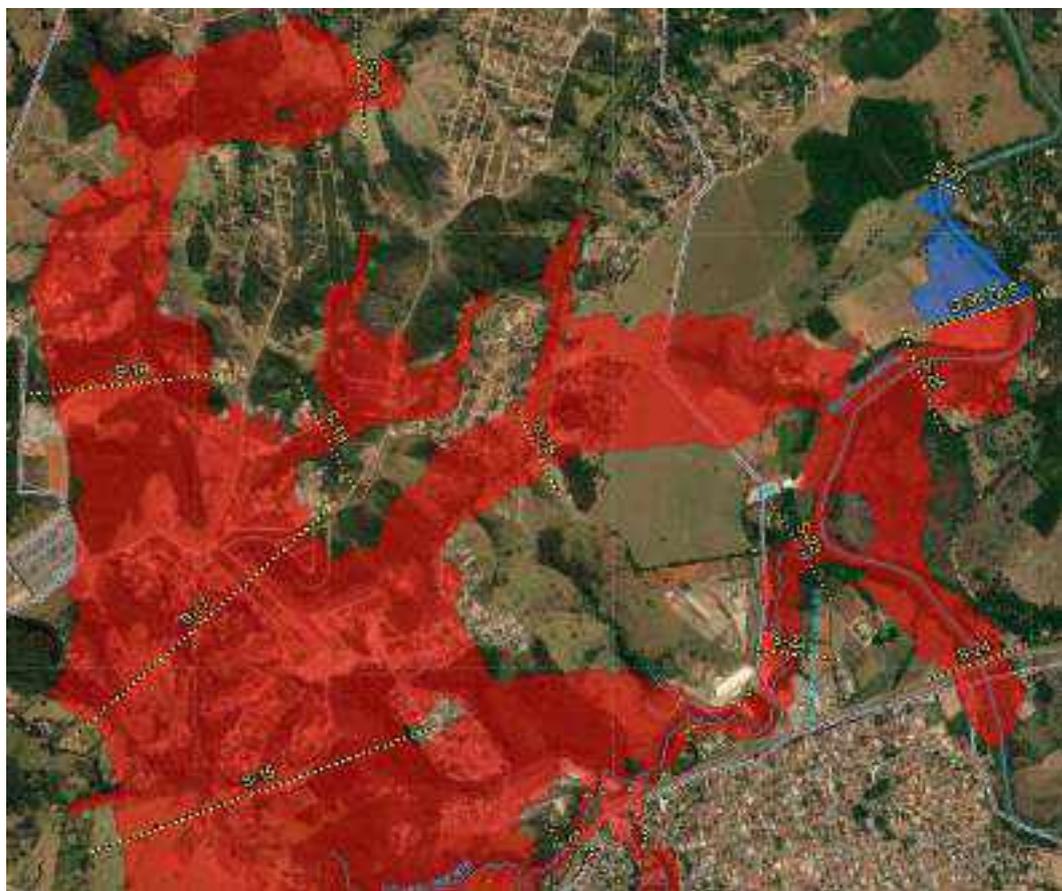
- S-15: 0h2min26s
- S-16: 0h3min23s
- S-17: 0h2min43s
- S-18: 0h3min27s
- S-19: 0h3min20s
- S-20: 0h4min41s
- S-21: 0h6min40s
- S-22: 0h12min33s
- S-23: 0h16min54s
- S-24: 0h33min42s
- S-25: 0h24min35s
- S-26: 0h30min00s  
**(ZAS)**
- S-27: 3h43min12s

**Figura 27 – Miniatura do mapa do Dam Break, das Seções Notáveis: S15 a S27.**
