## **PAEBM BARRAGEM B2 - MINA TICO-TICO**

**MINERAÇÃO MORRO DO IPÊ S.A.**

O Plano de Ação de Emergência para Barragens de Mineração – PAEBM da Barragem B2 – Mina Tico-Tico visa estabelecer ações a serem executadas pelo empreendedor no caso de ocorrência das situações emergenciais previstas nos termos deste documento e compõe a Estrutura e Conteúdo Mínimo do Plano de Segurança da Barragem, conforme art. 8º, da Lei nº 12.334/2010, Anexo II da Portaria nº 70.389, de 17 de maio de 2017 e disposições da Resolução ANM nº 51, de 24 de dezembro de 2020.

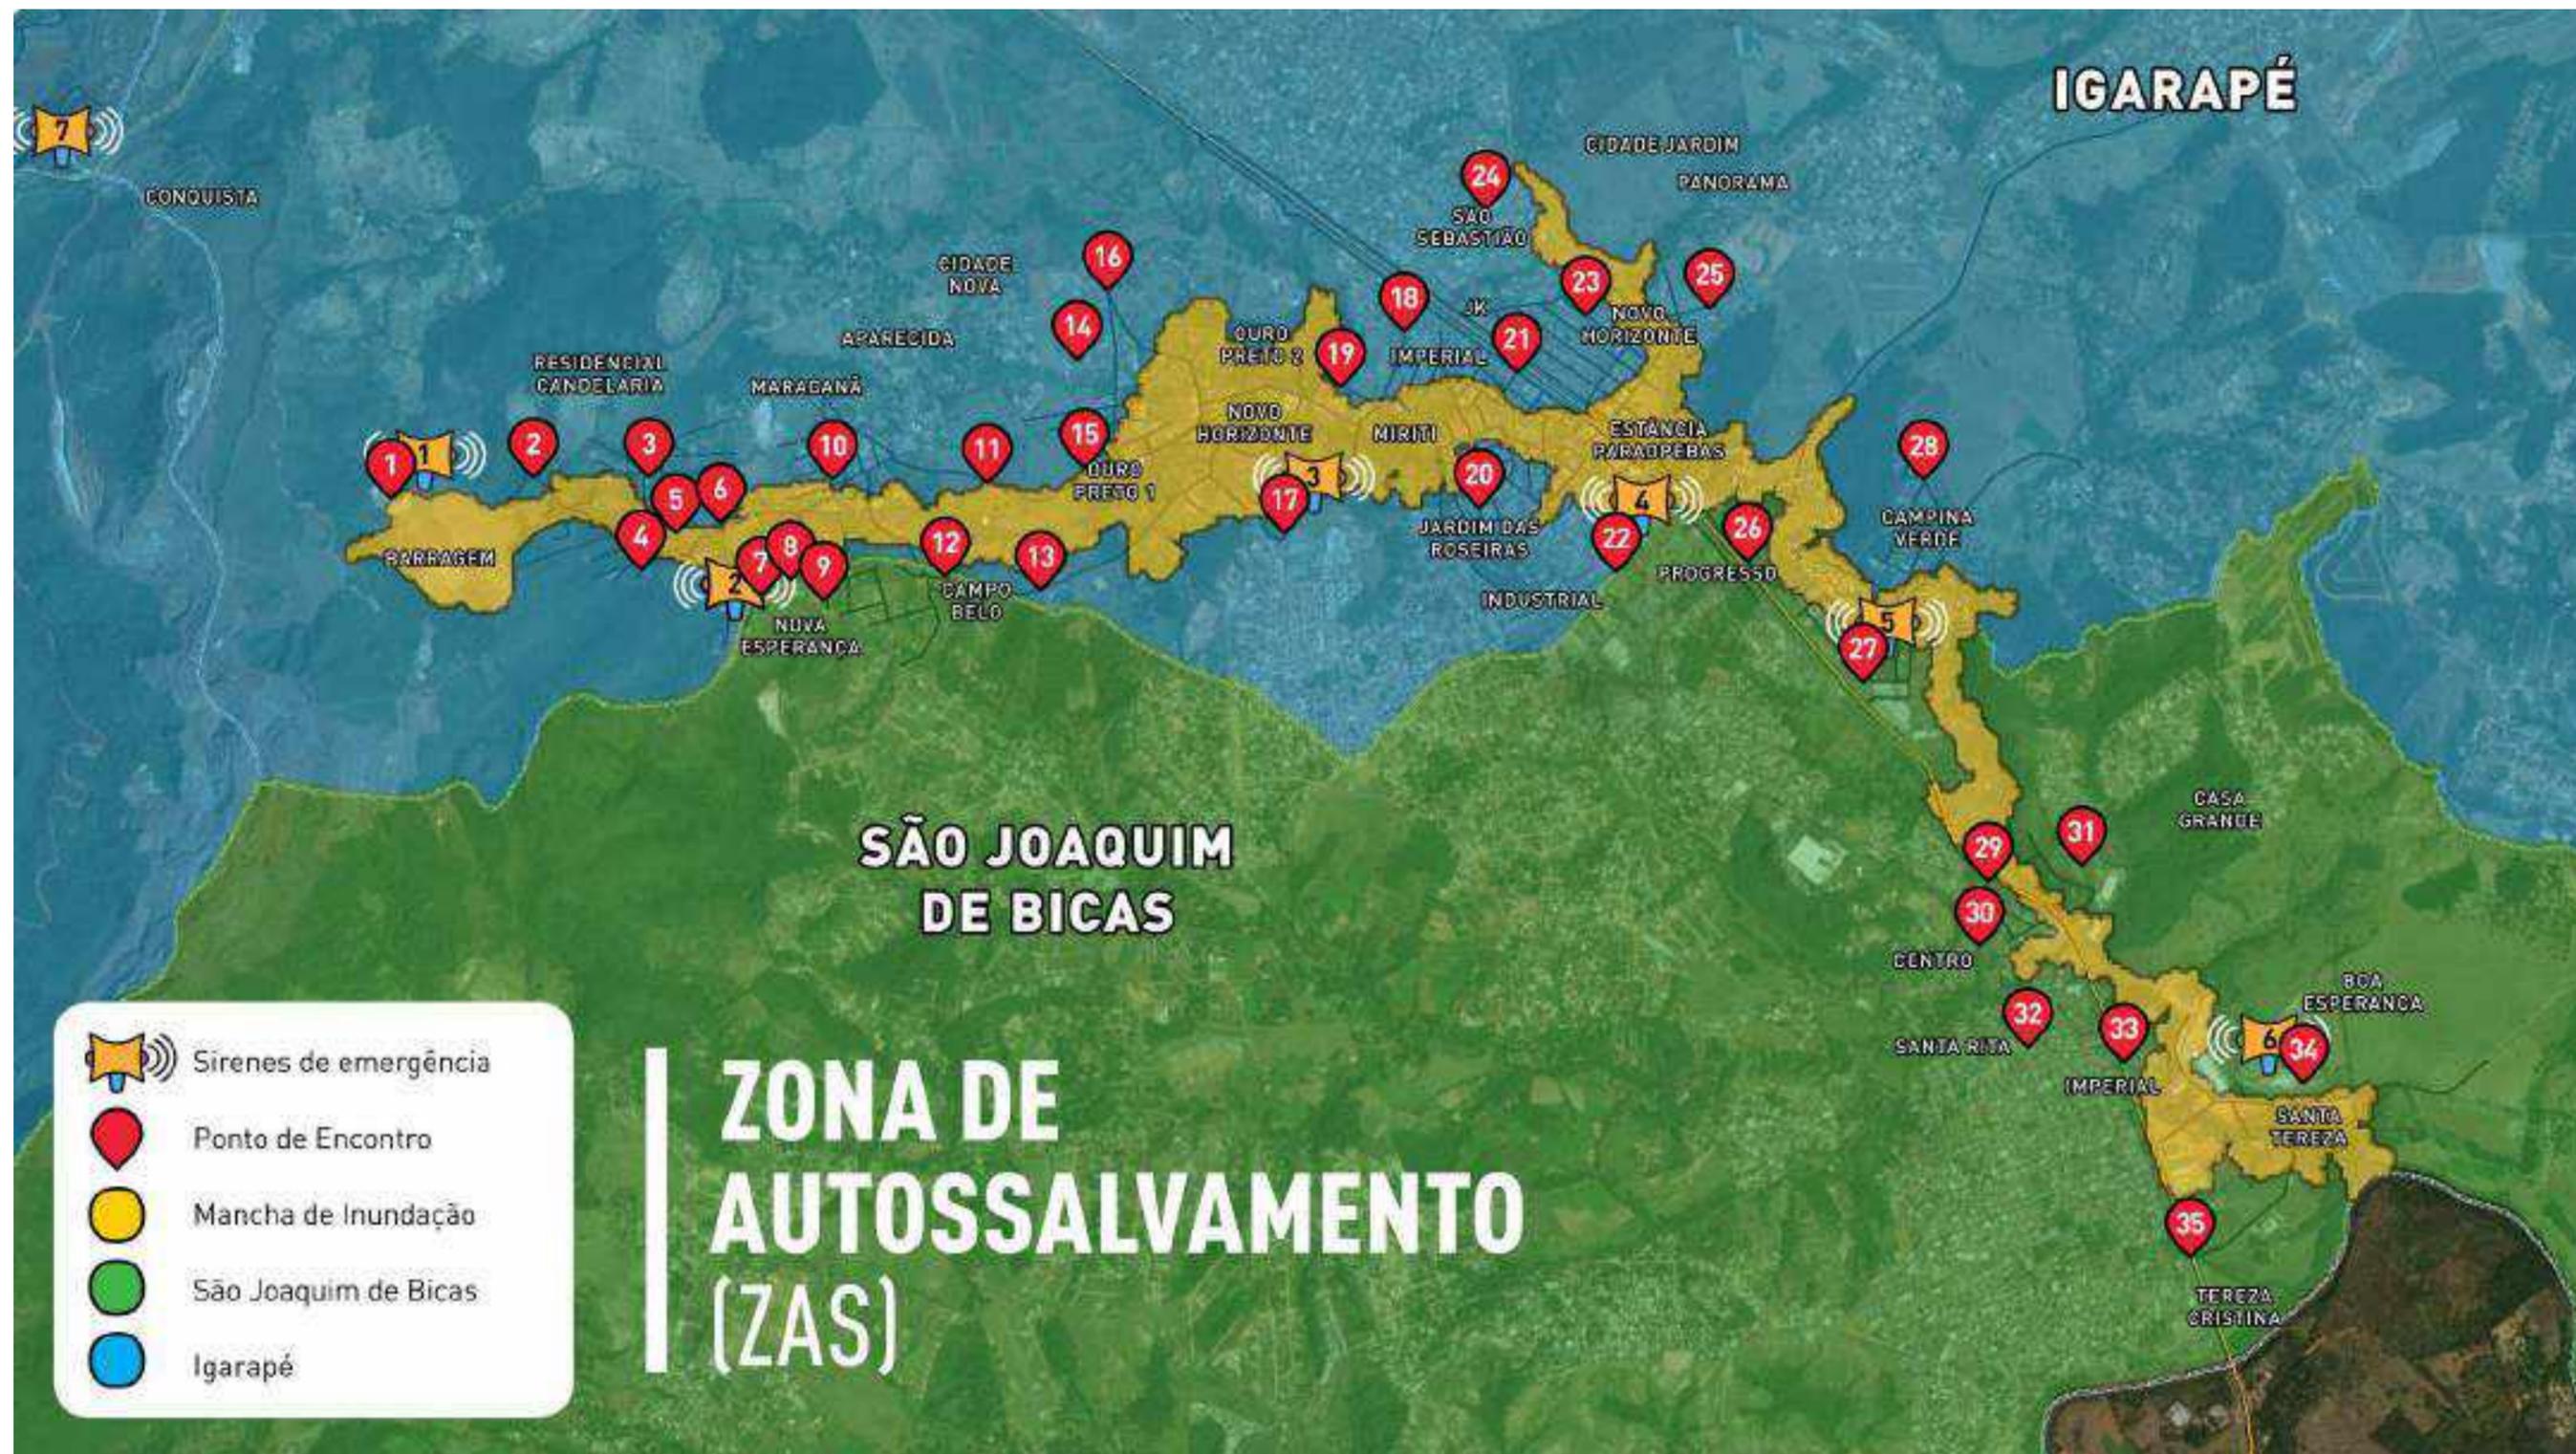
1.13 – Mapa com Ponto de Encontro, ZAS, tempo de chegada da mancha, rotas de fuga e delimitação da área de inundação. Fonte: Plano de Evacuação da empresa BRIDGE.

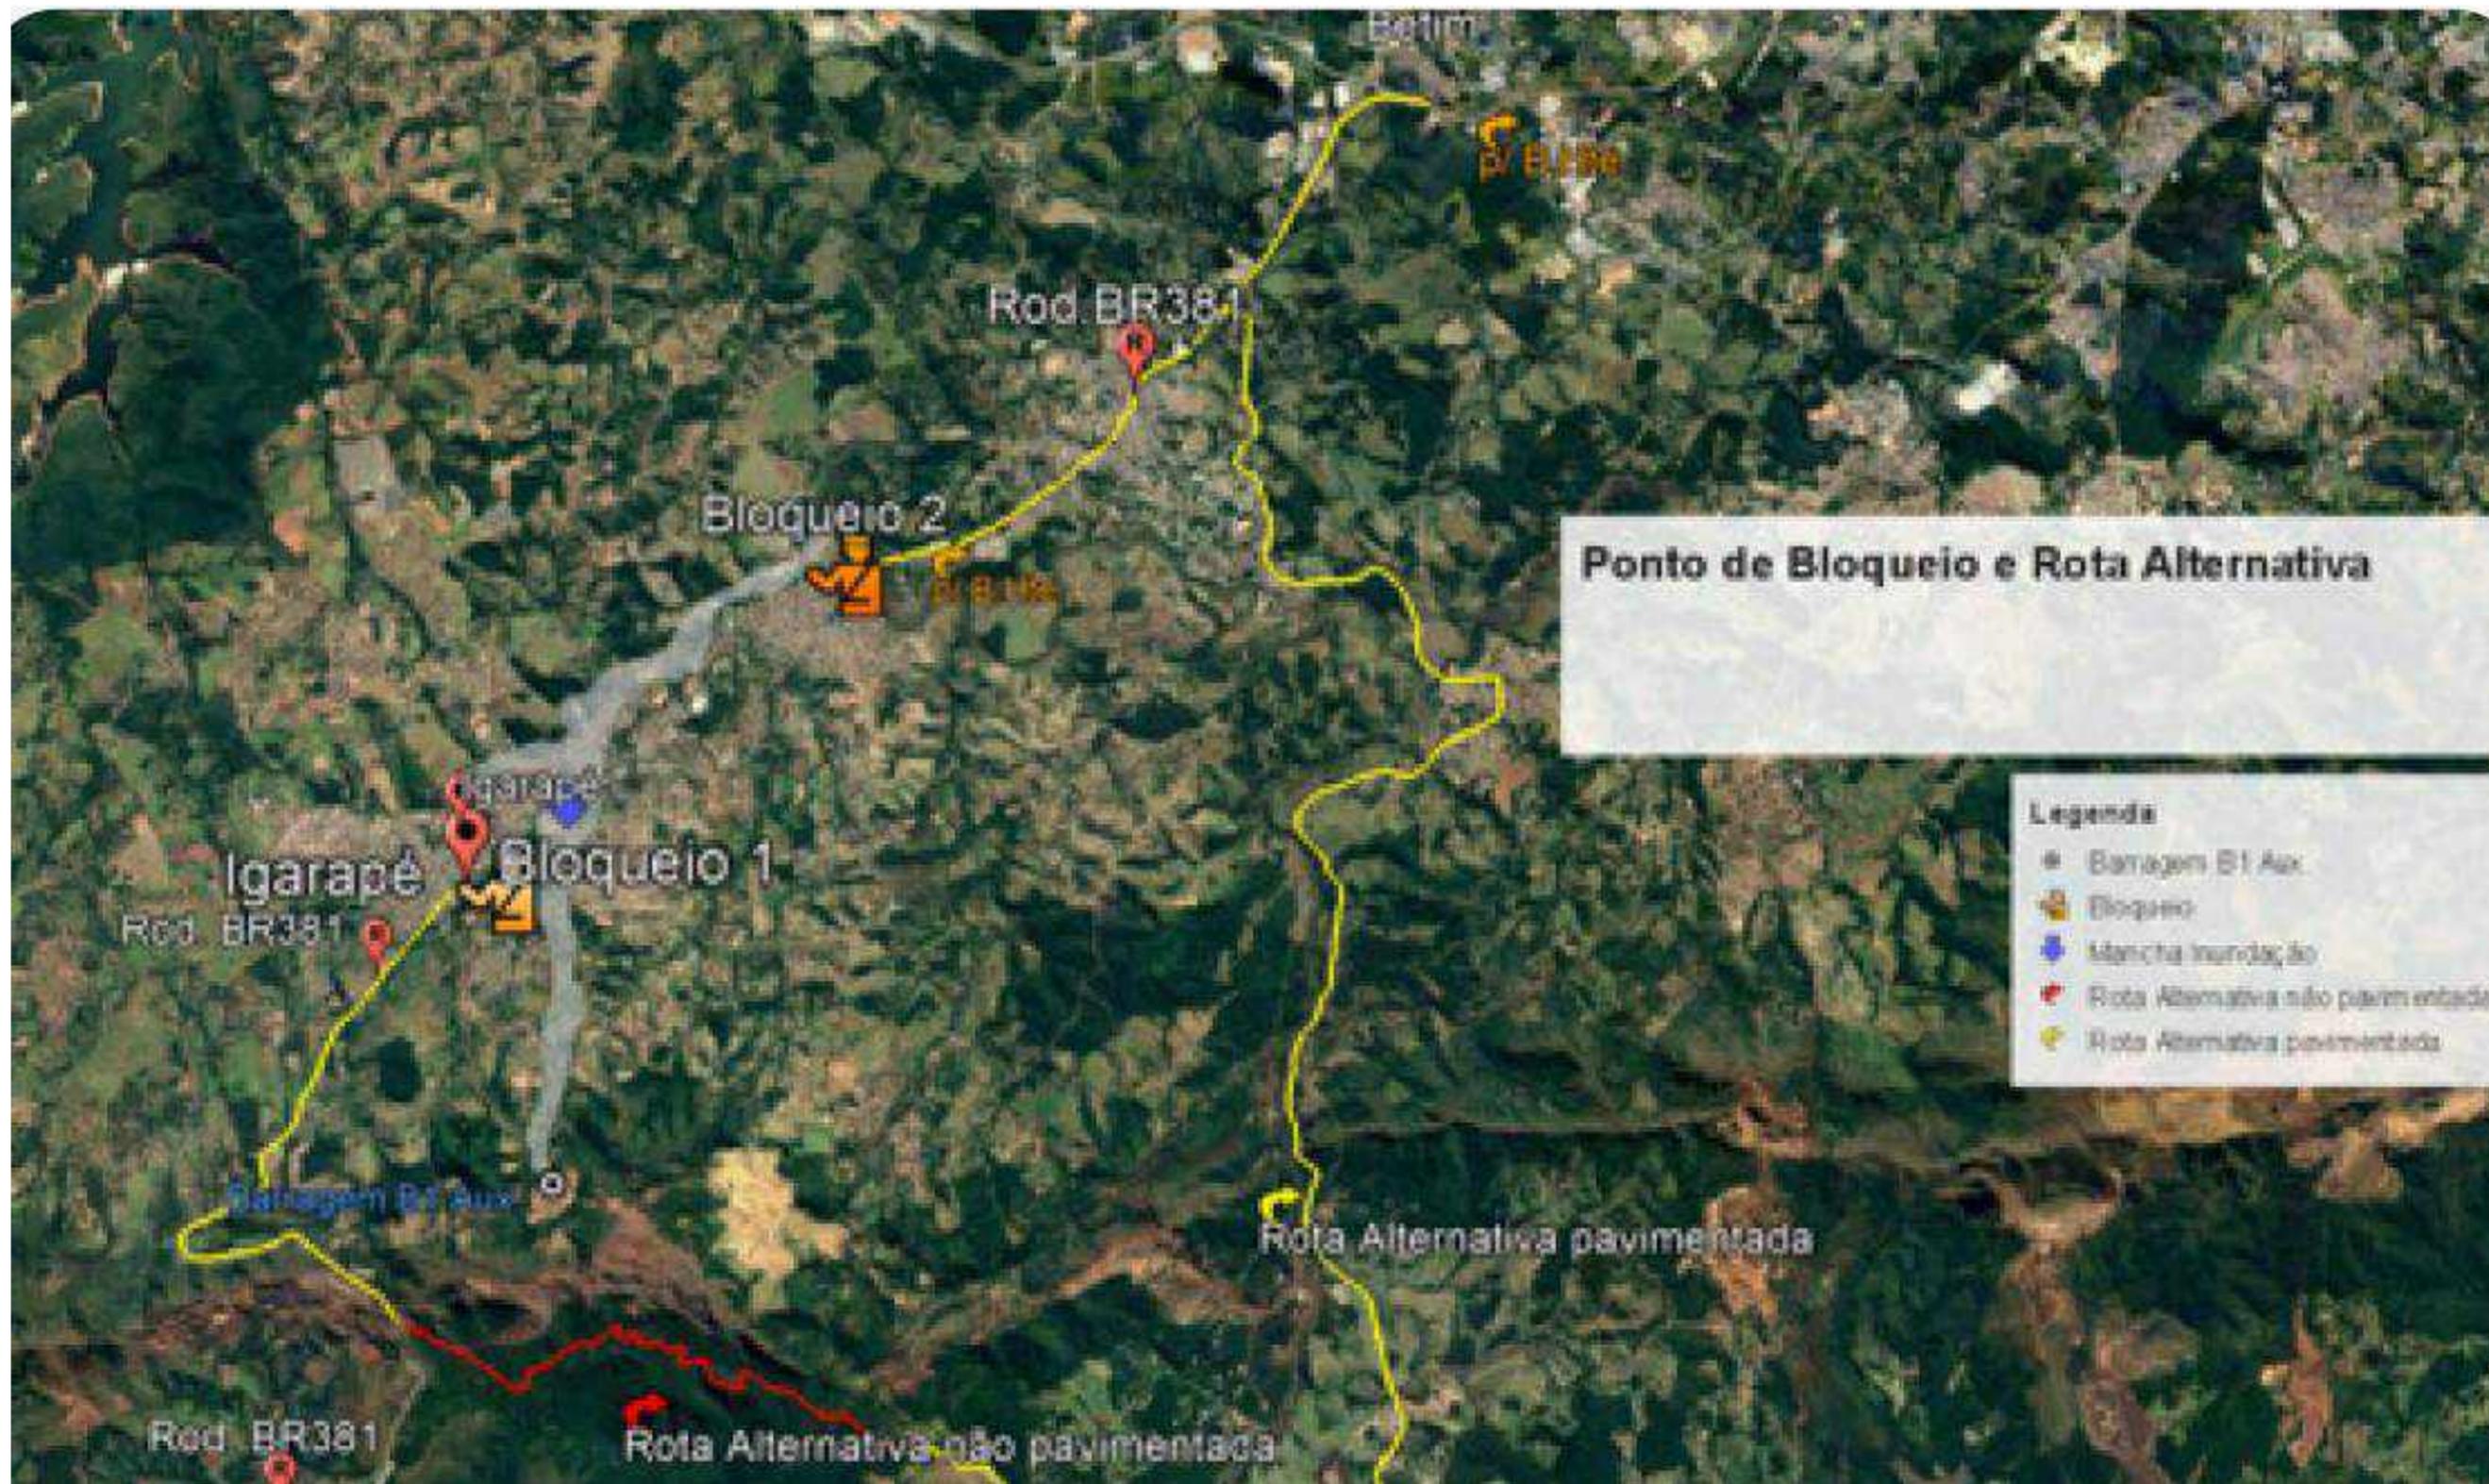
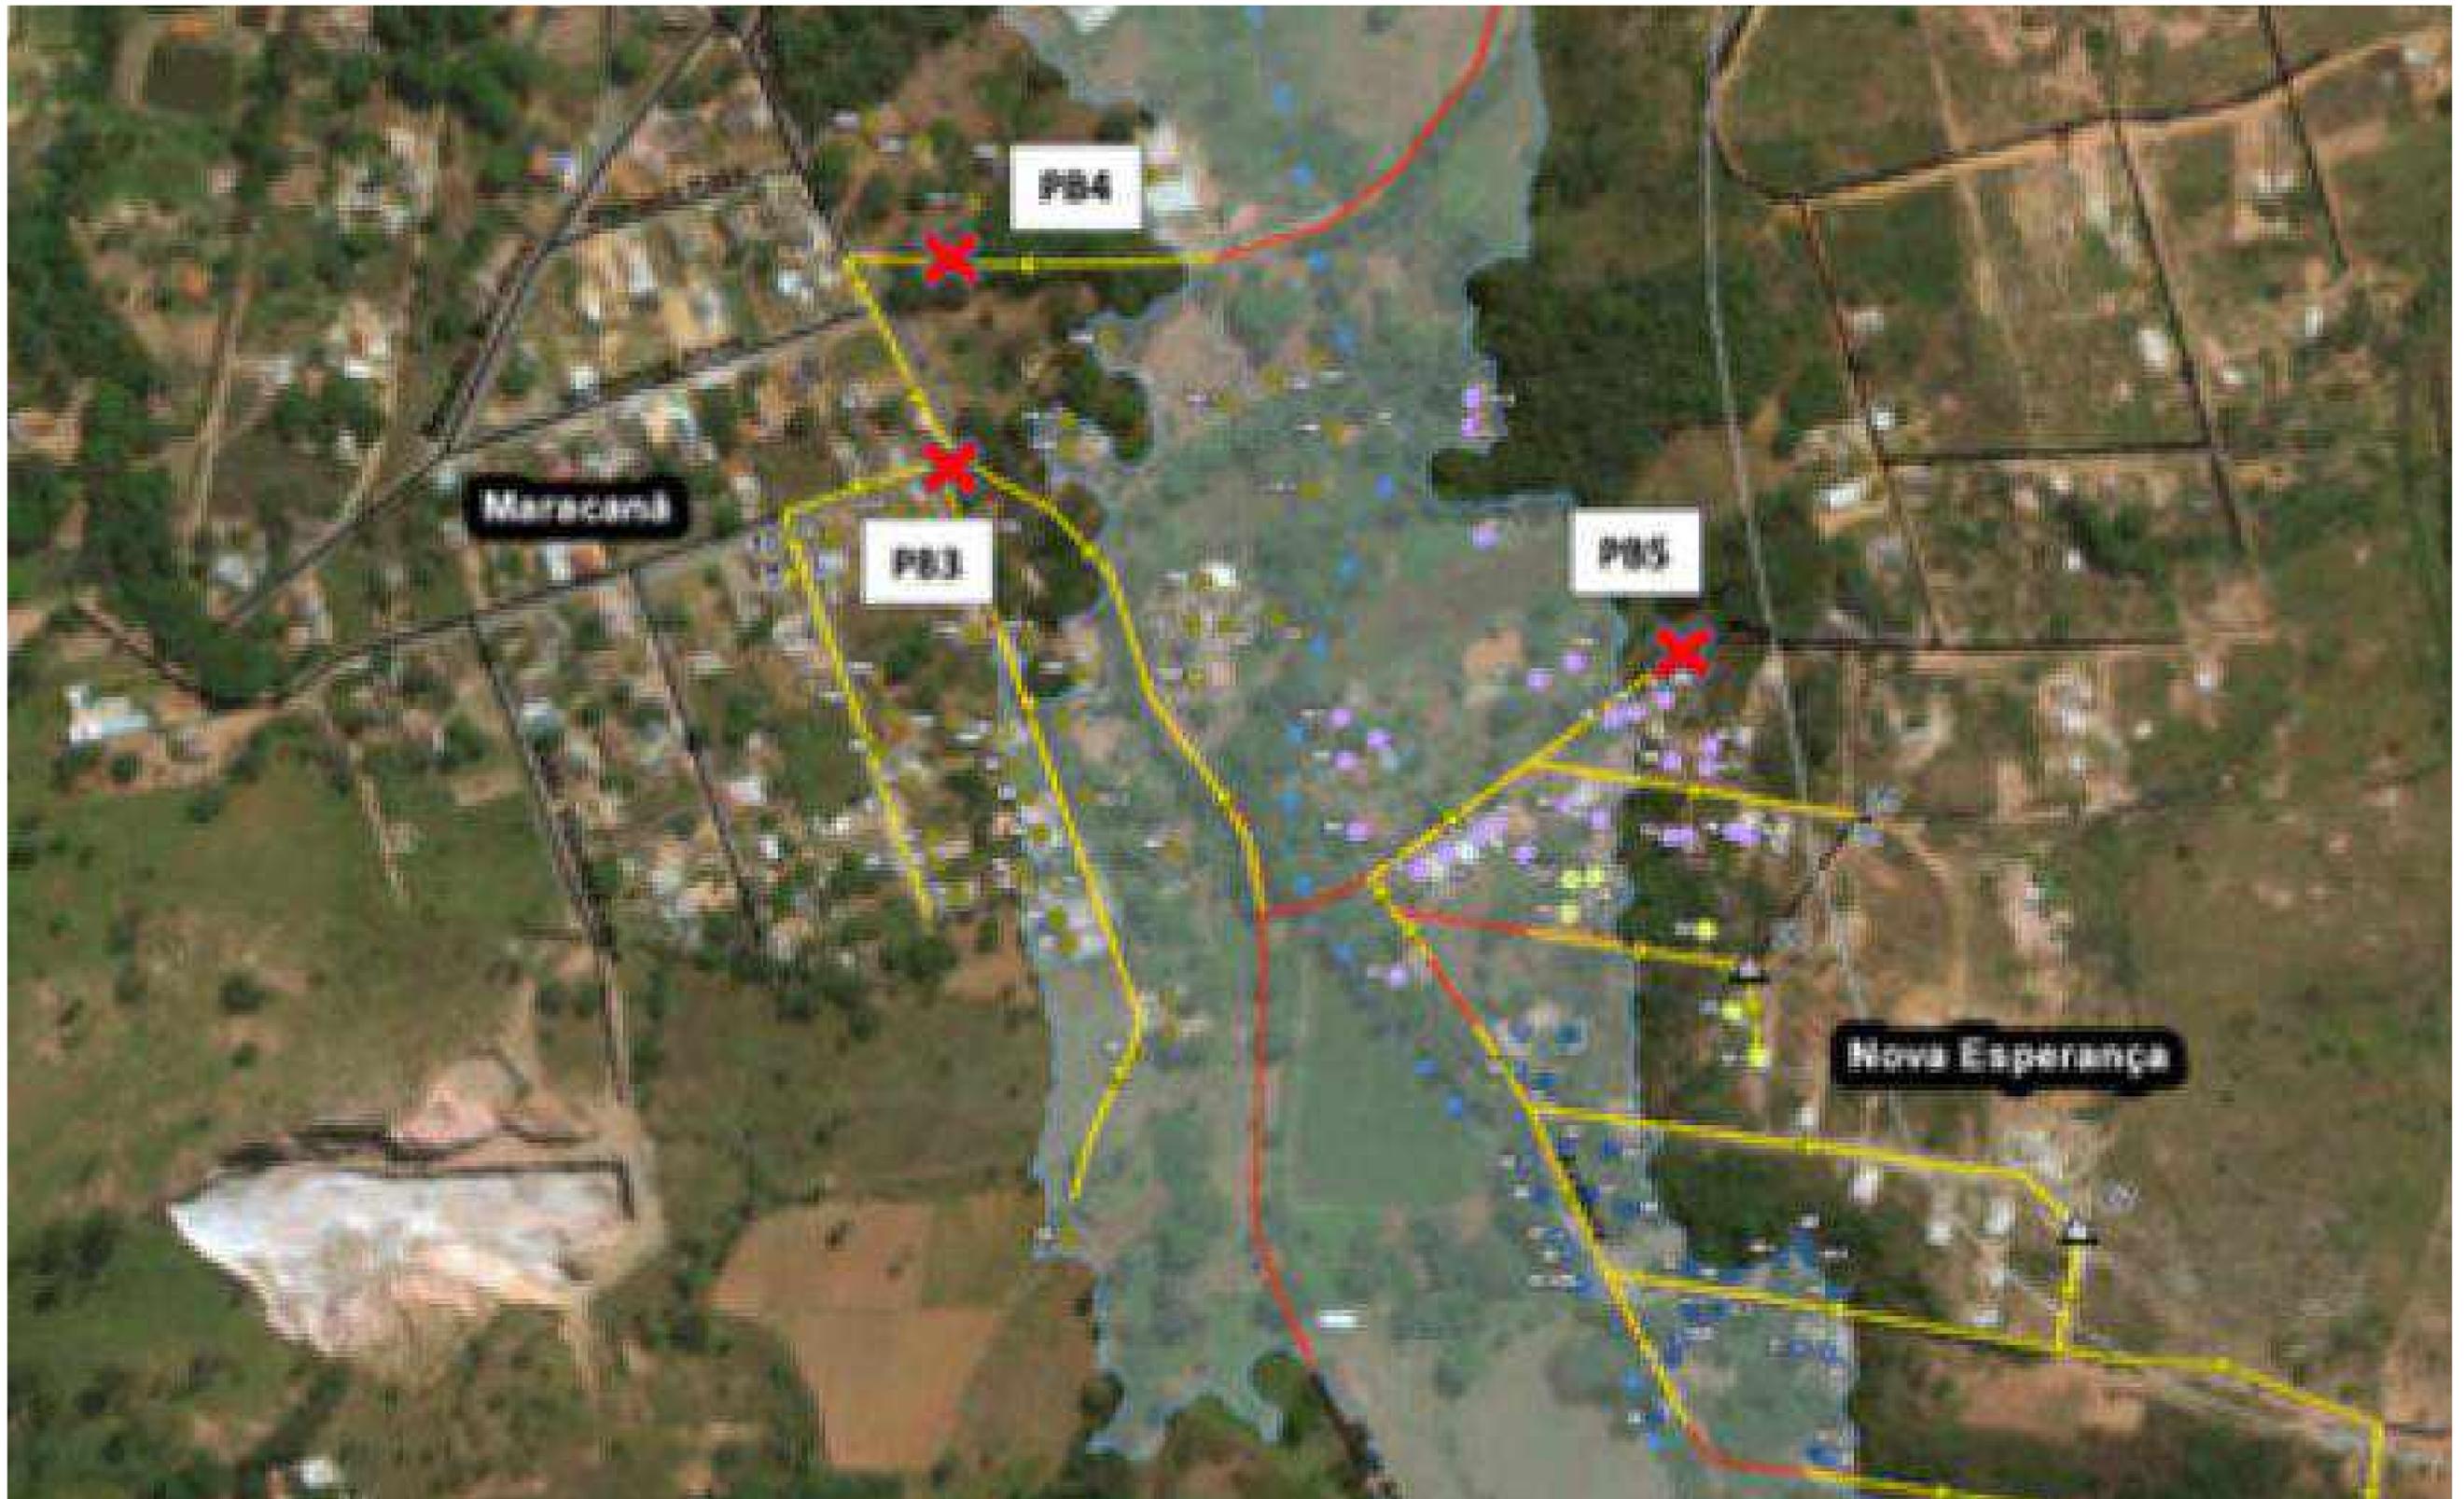
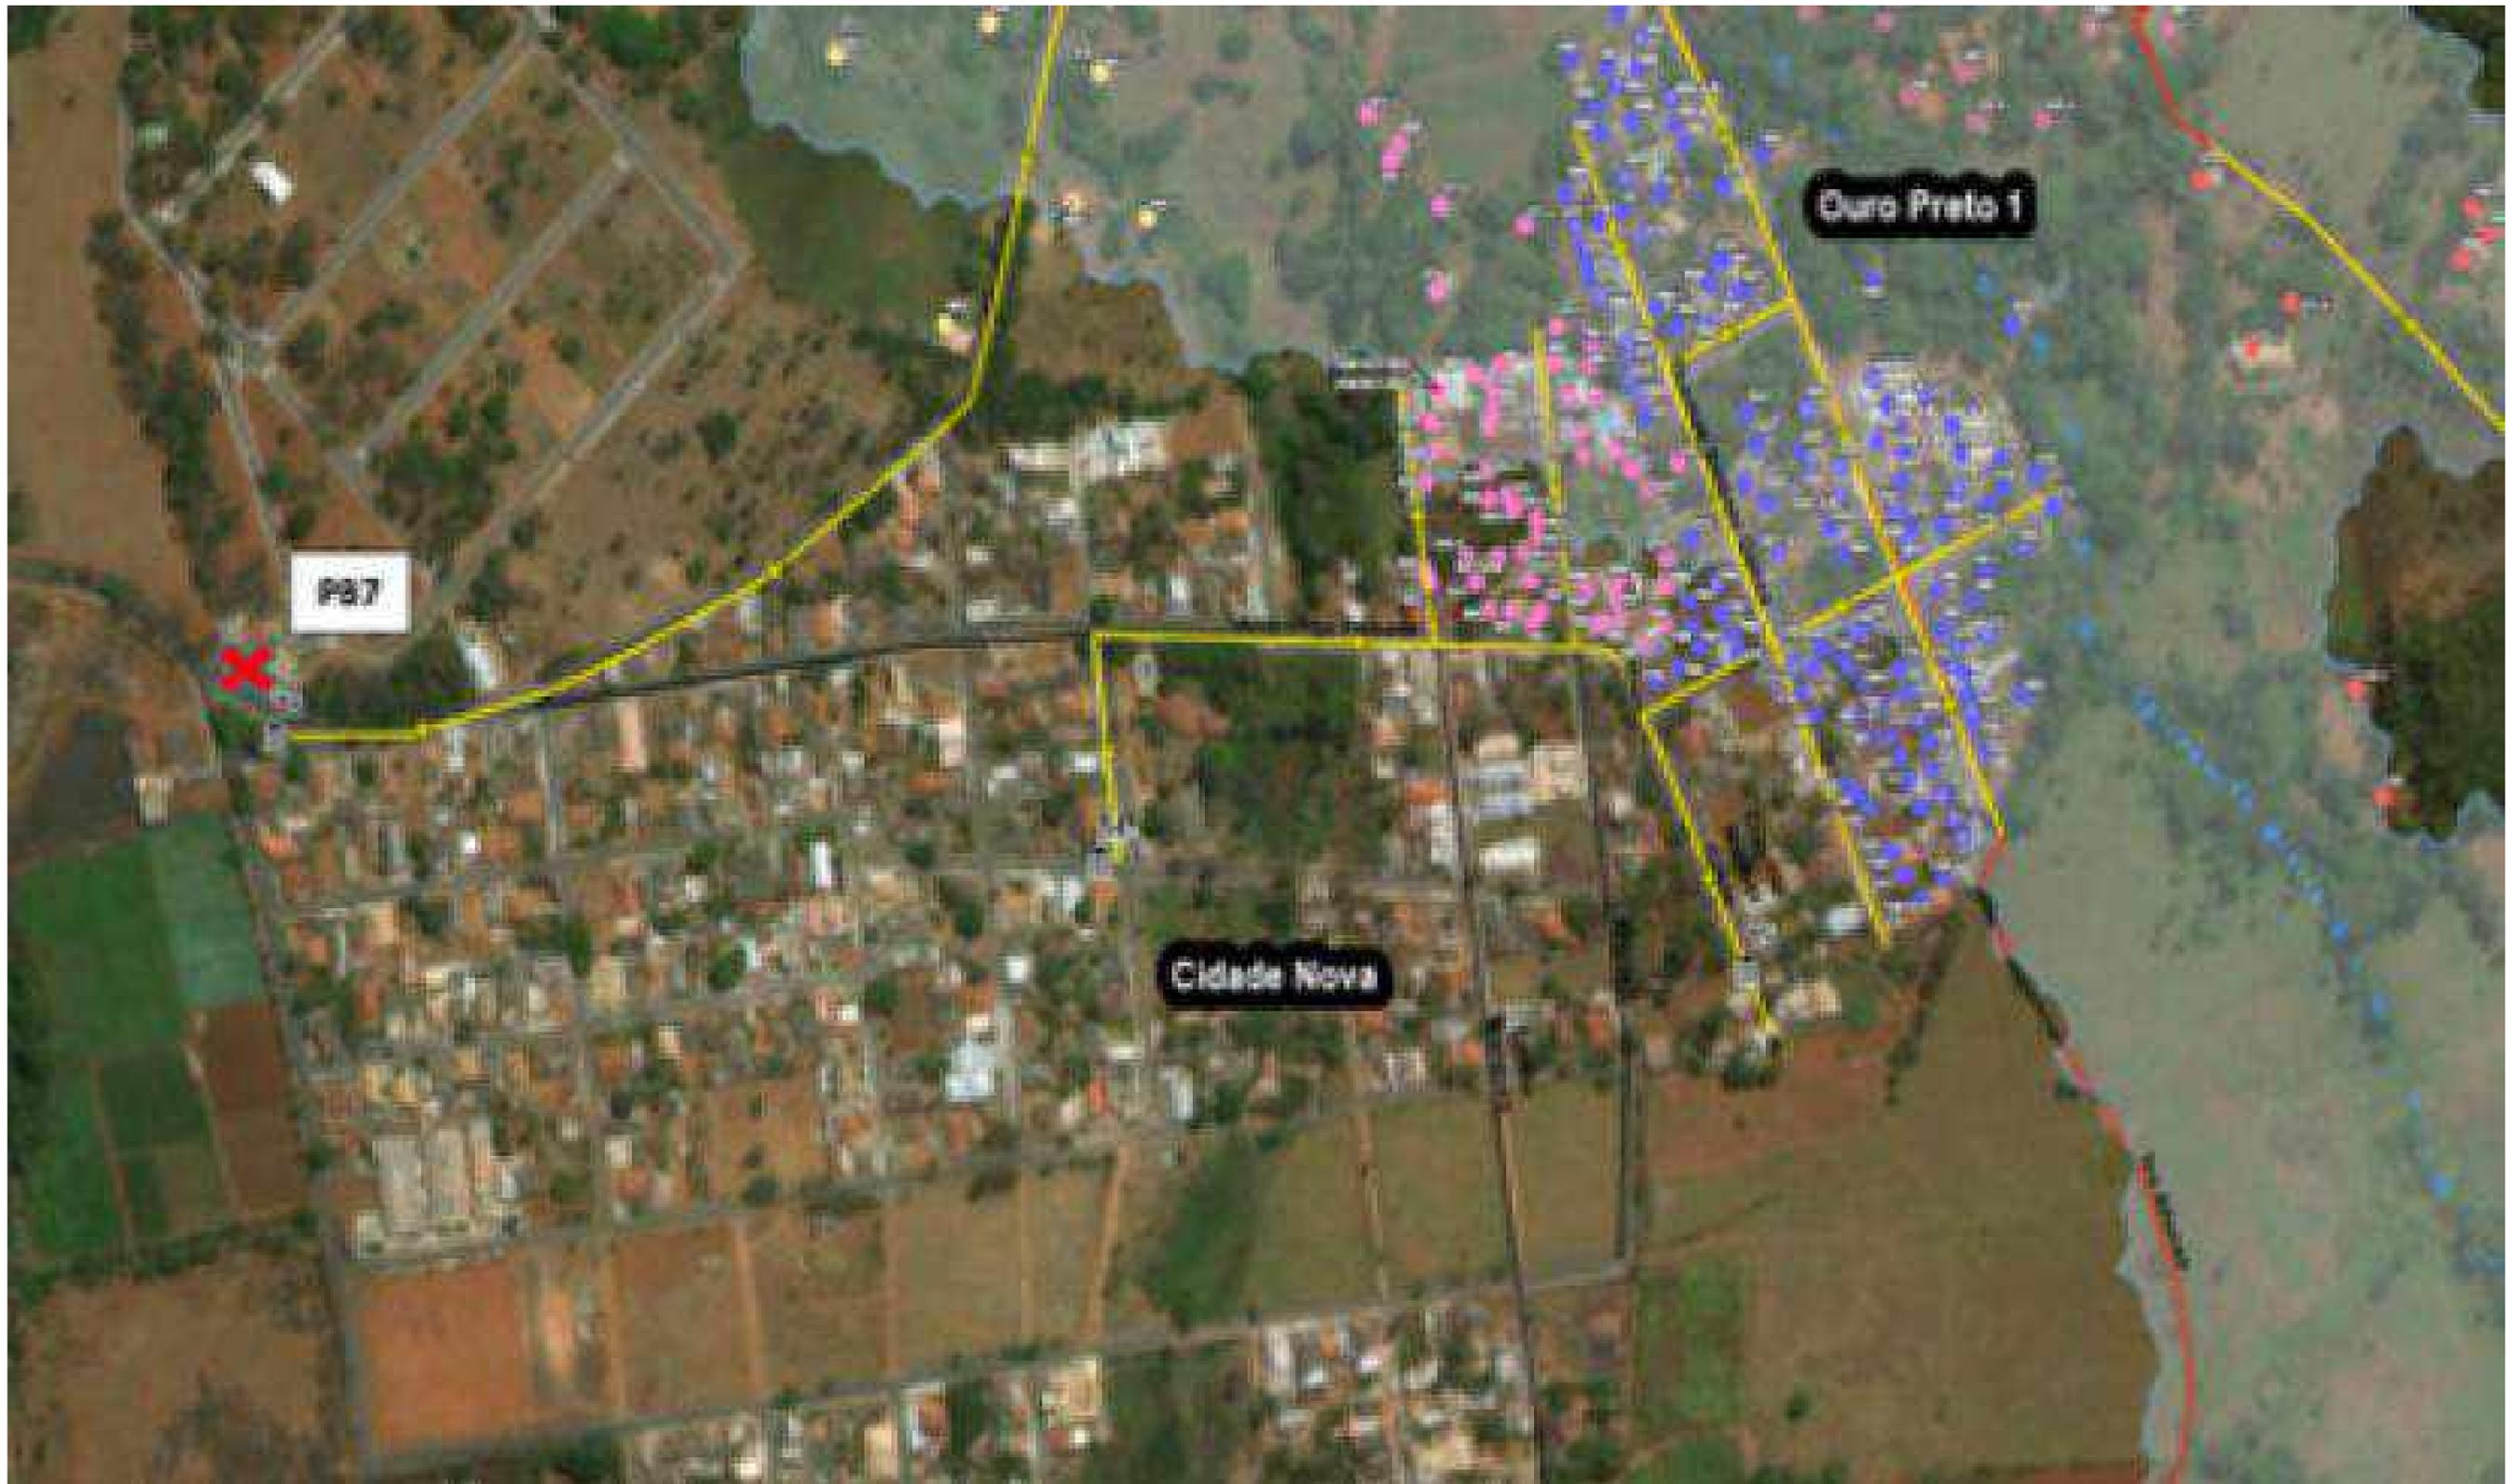
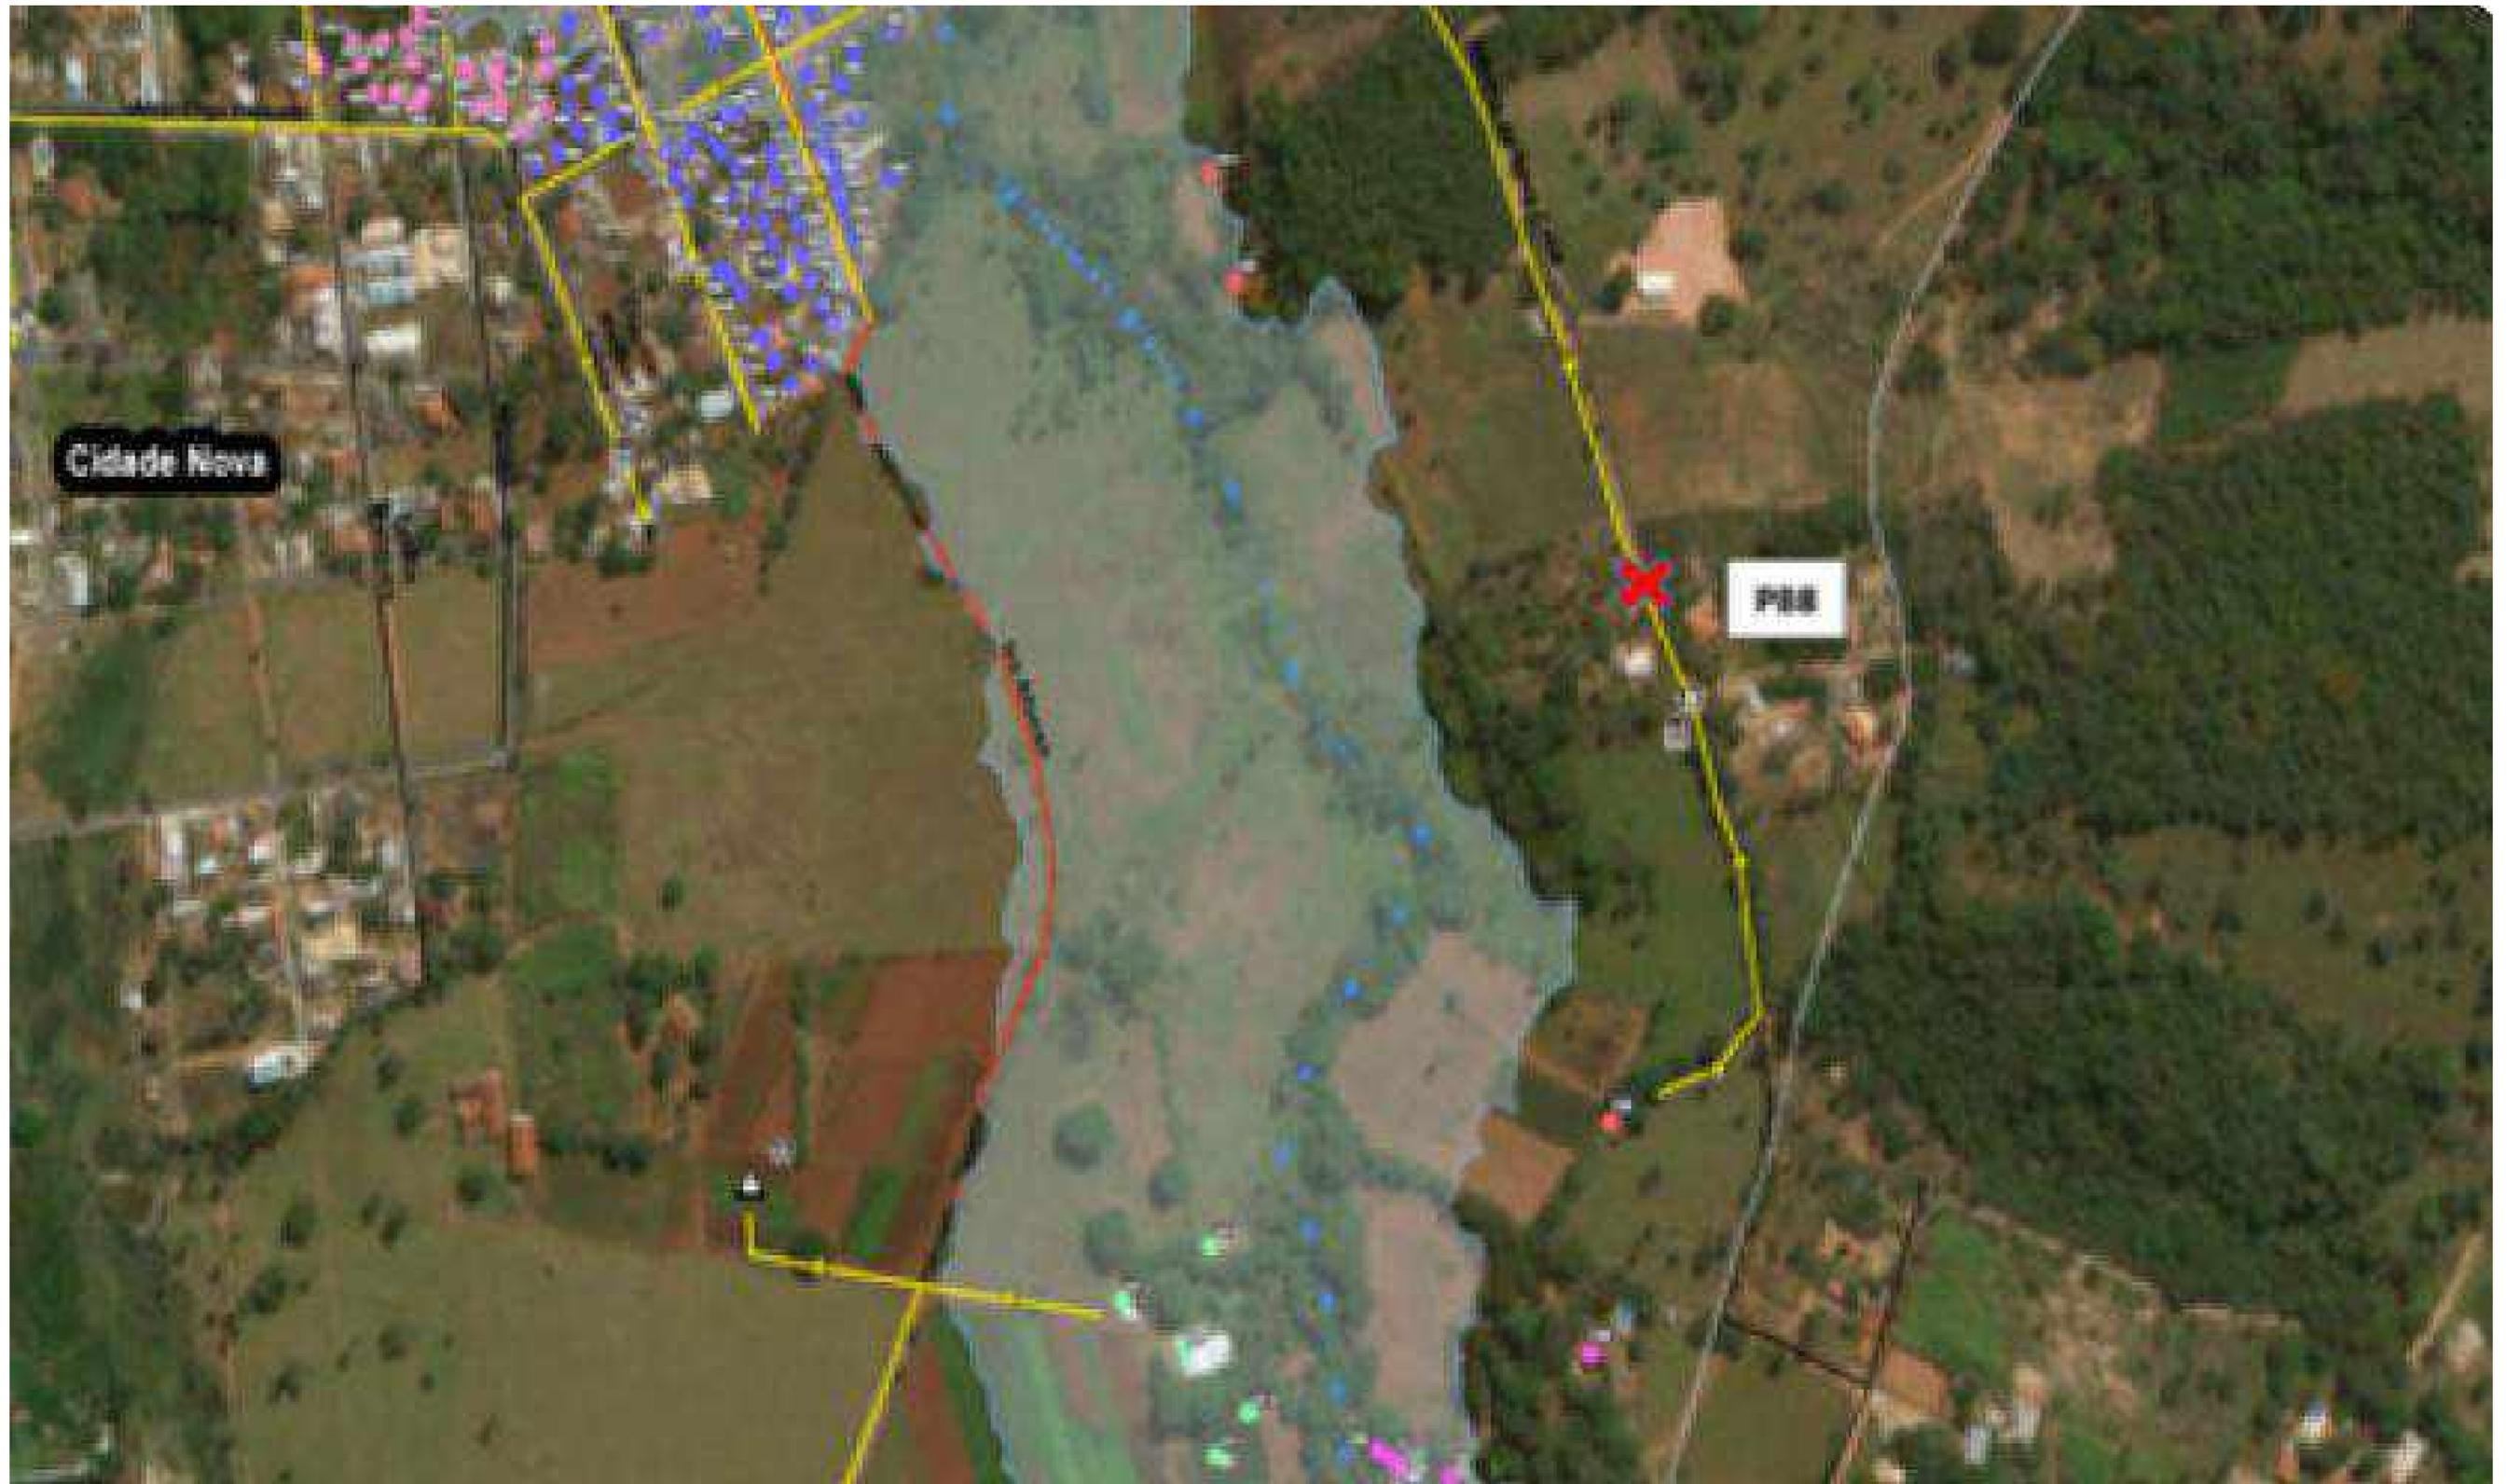
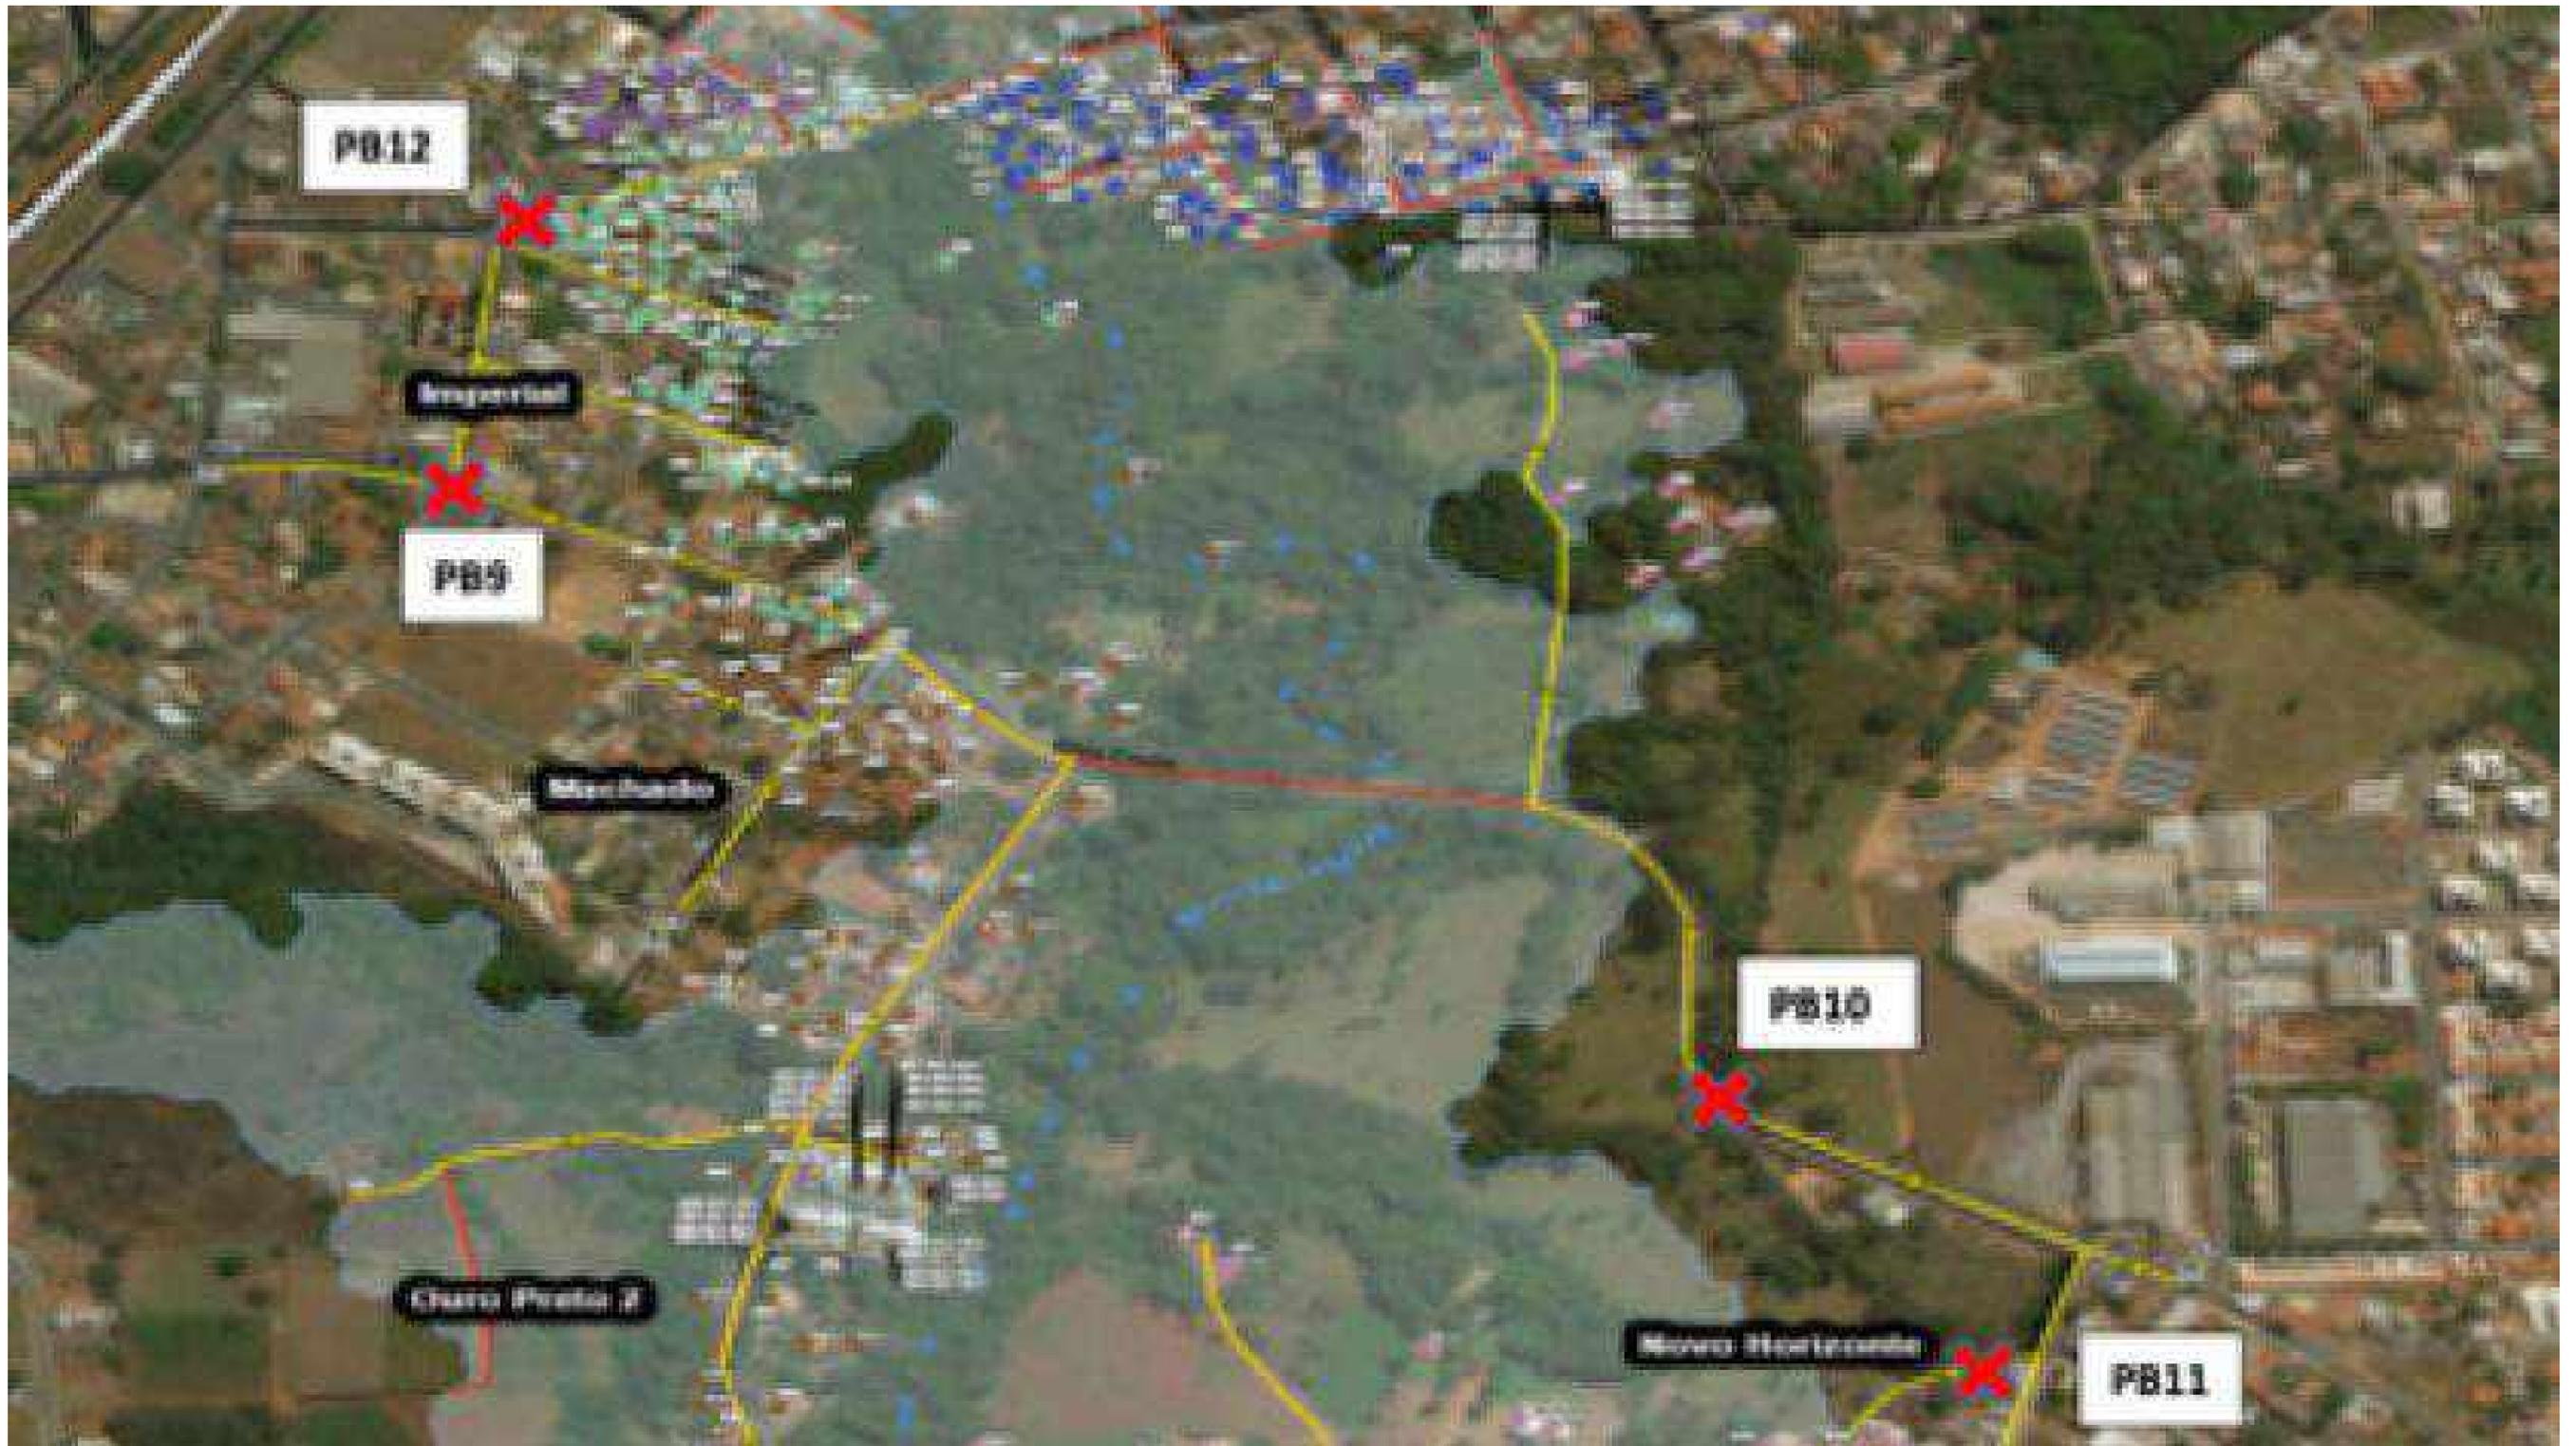
1.16 – Mapa dos Pontos de Bloqueio e Rotas Alternativas. Fonte: Plano de Evacuação da empresa BRIDGE.
