## **PAEBM BARRAGEM B2 - MINA TICO-TICO**

### **SEÇÃO I**

#### **MINERAÇÃO MORRO DO IPÊ S.A.**

Nº. CONTRATADA:  
**GEO-RE-PAEBM-B2TT-MMI-102-01**  
Nº. MORRO DO IPÊ:  
**IPE.OP.RL.8000.GT.20.130**

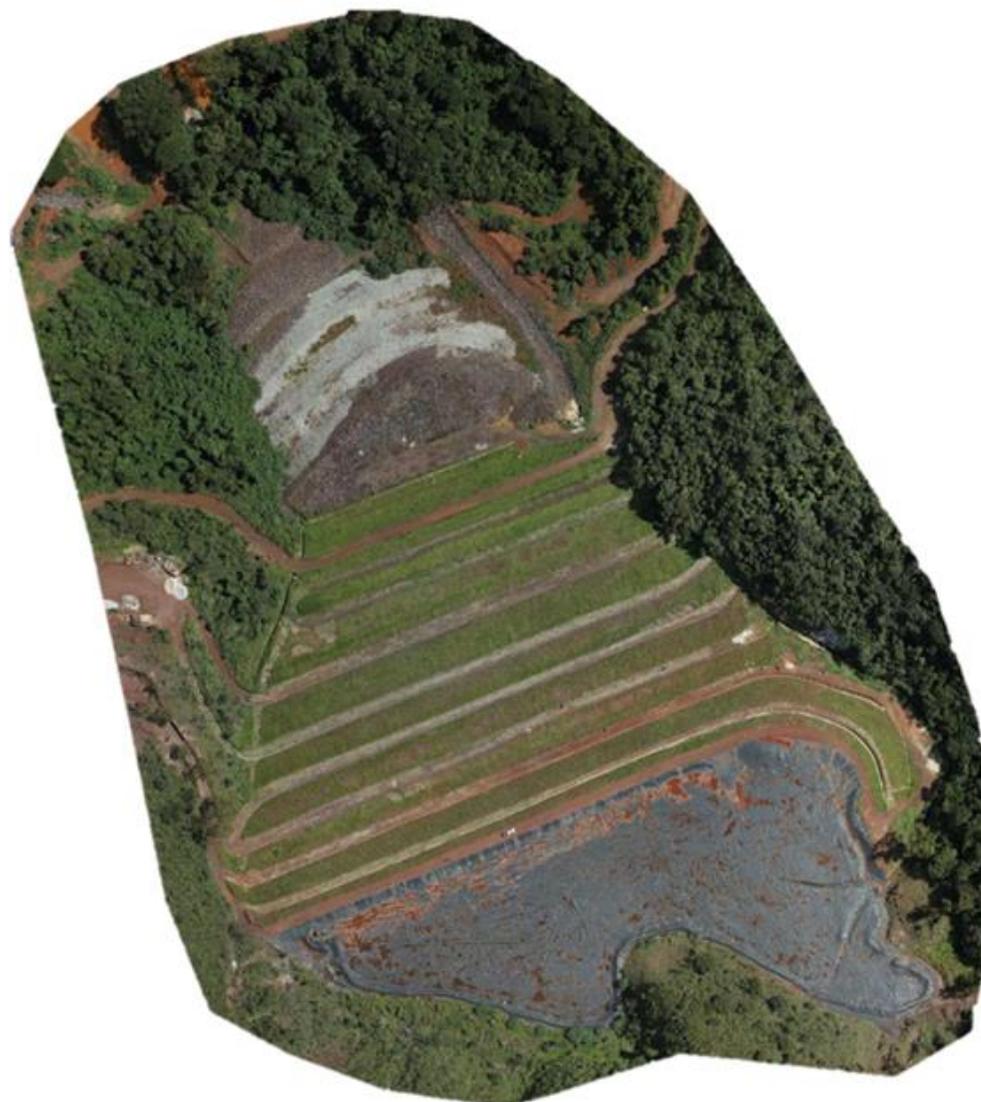
**Figura 2 – Imagem aérea da Barragem B2 – Mina Tico-Tico.  
Fonte: RISR – 1º Semestre de 2024 (21724-A-BA-RL-02-GE\_r1).**

Vale destacar que esta estrutura se situa à montante de outra barragem de rejeitos de mineração, denominada B1 Auxiliar – Mina Tico-Tico. A estrutura da barragem, em detalhe, pode ser observada na **Figura 2** e no **Anexo 2**, em tamanho A0.

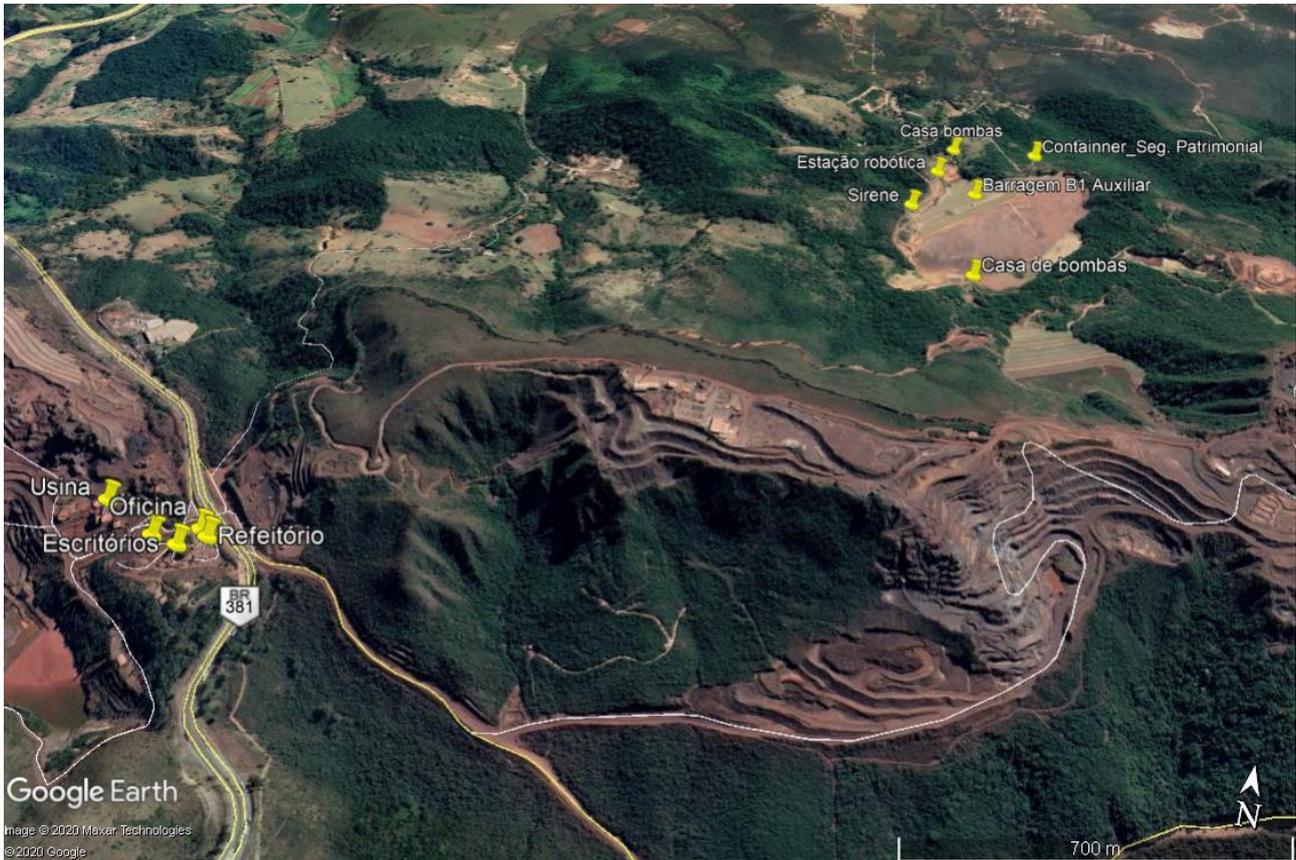
**Figura 3 – Mapa das infraestruturas onde se localizam os recursos de emergência.**

Conforme se verifica na **Figura 3**, é possível observar que todos os recursos de emergência se localizam à montante da barragem B2 – Mina Tico-Tico.

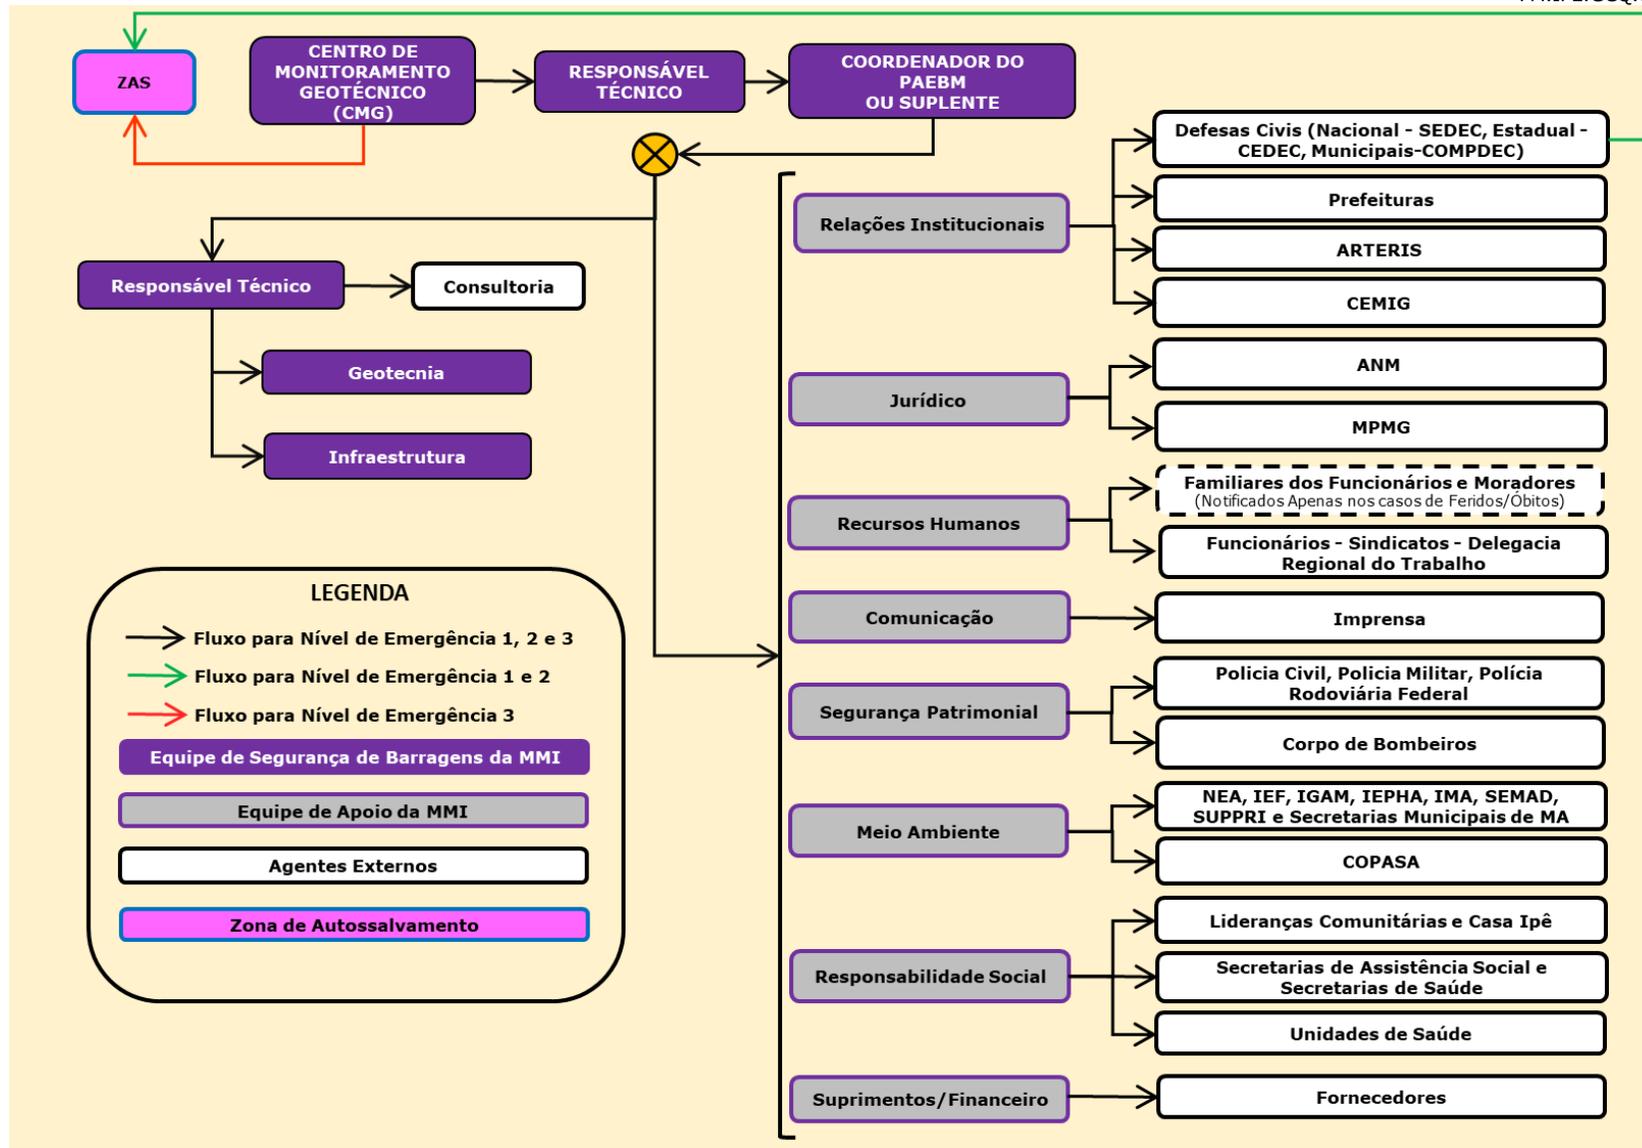
**Figura 5 – Fluxograma de notificações em situações de emergências**

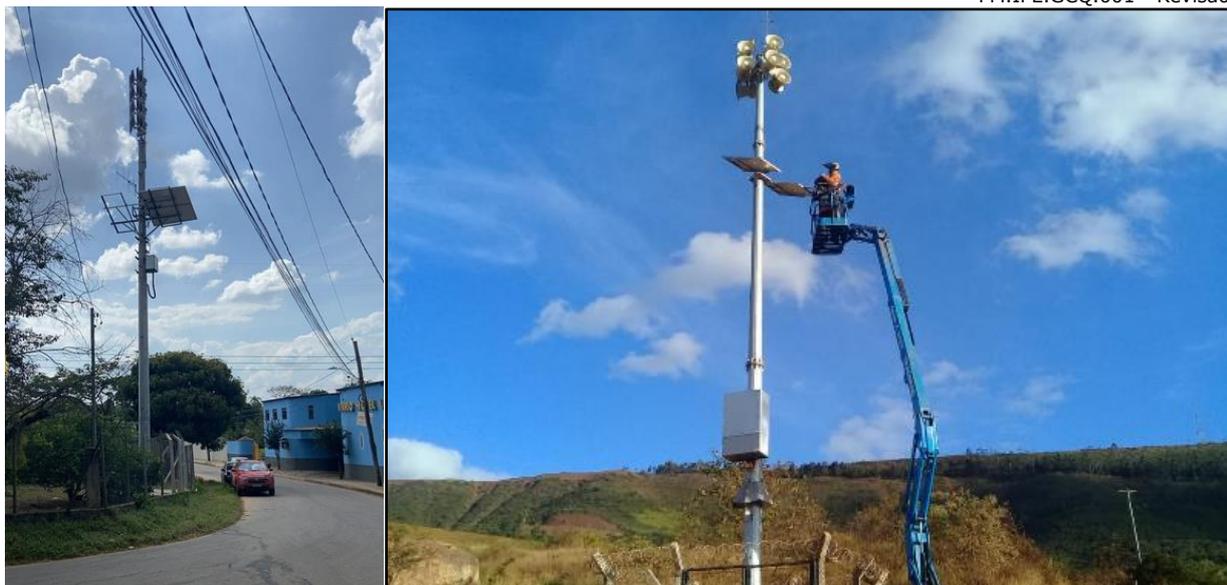
**Figura 6 – Torre da Sirene instalada no perímetro urbano (esquerda), e exemplo de manutenção em uma das torres com sirene (direita).**

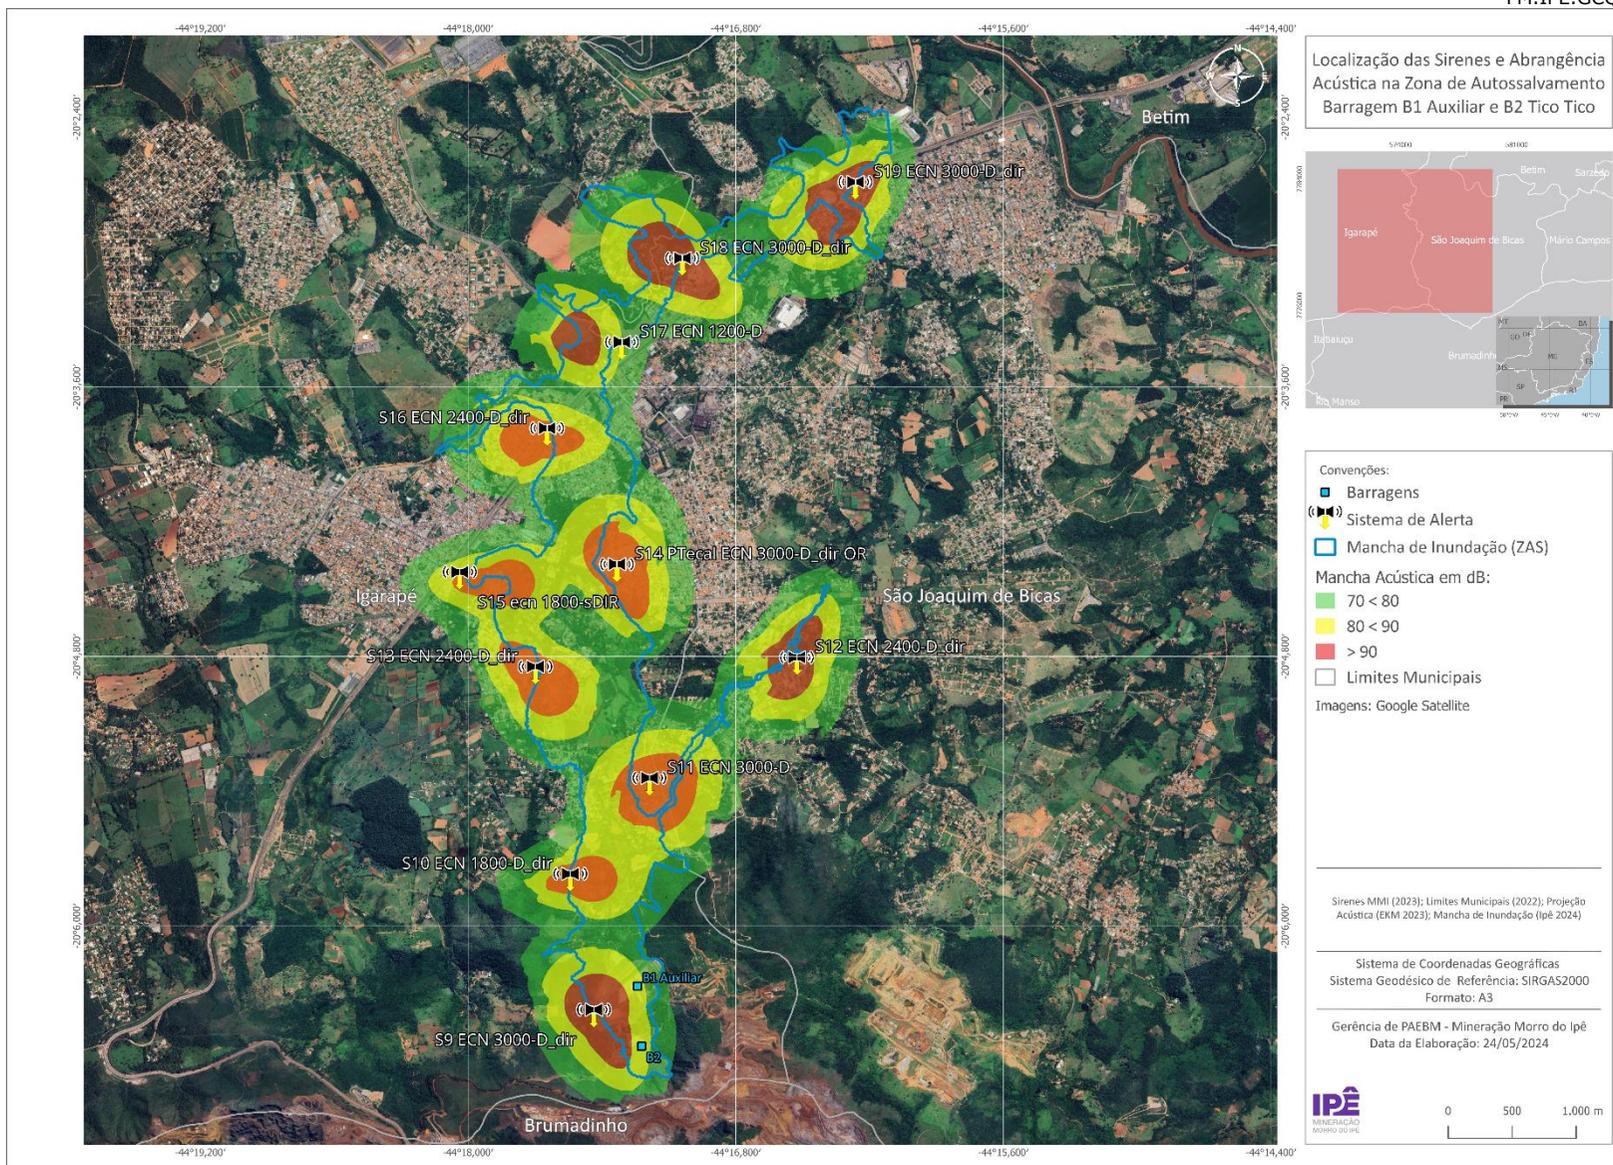
**Figura 7 – Mapa com posição das sirenes e sua abrangência acústica na ZAS (azul).**

Conforme dados fornecidos pela Mineração Morro do Ipê, o sistema de alerta de massa por sirenes conta com 11 pontos, cuja localização georreferenciada por de ser observada no **Quadro 9**, bem como no mapa de localização disposto na **Figura 7**.

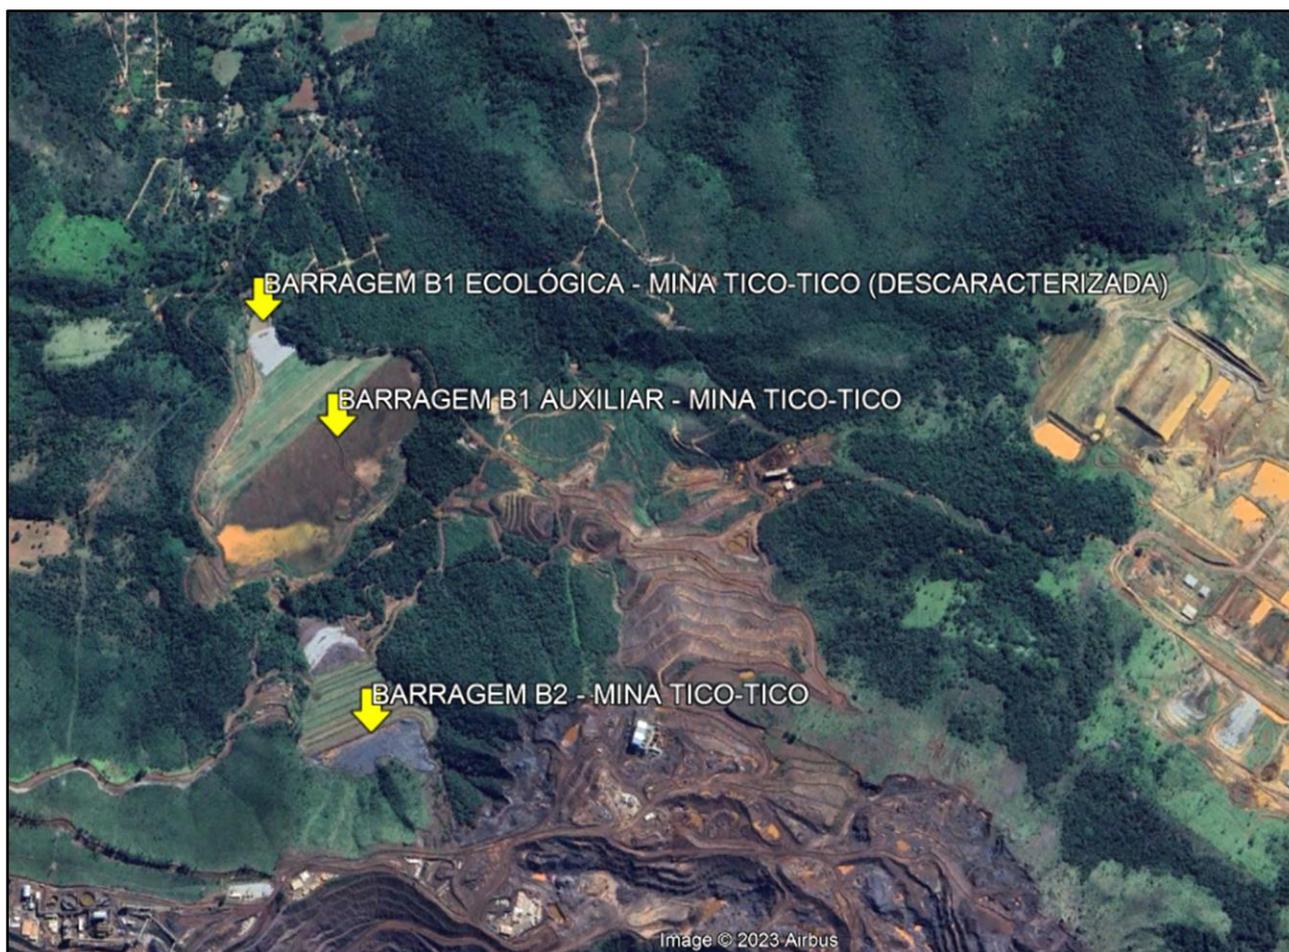
**Figura 8 – Imagem de satélite com a localização das 3 barragens estudadas pela Geomil.  
Fonte: Google Maps, 2023.**

Cumprе salientar um aspecto importante, que foi a necessidade do estudo analisar para efeito de pior cenário, a ruptura da Barragem B2 – Mina Tico-Tico que fica à montante da B1 Auxiliar, assim como da antiga B1 Ecológica – Mina Tico-Tico, que fica à jusante da B1 Auxiliar, considerando assim um efeito cascata de rupturas, conforme se demonstra na **Figura 8**.

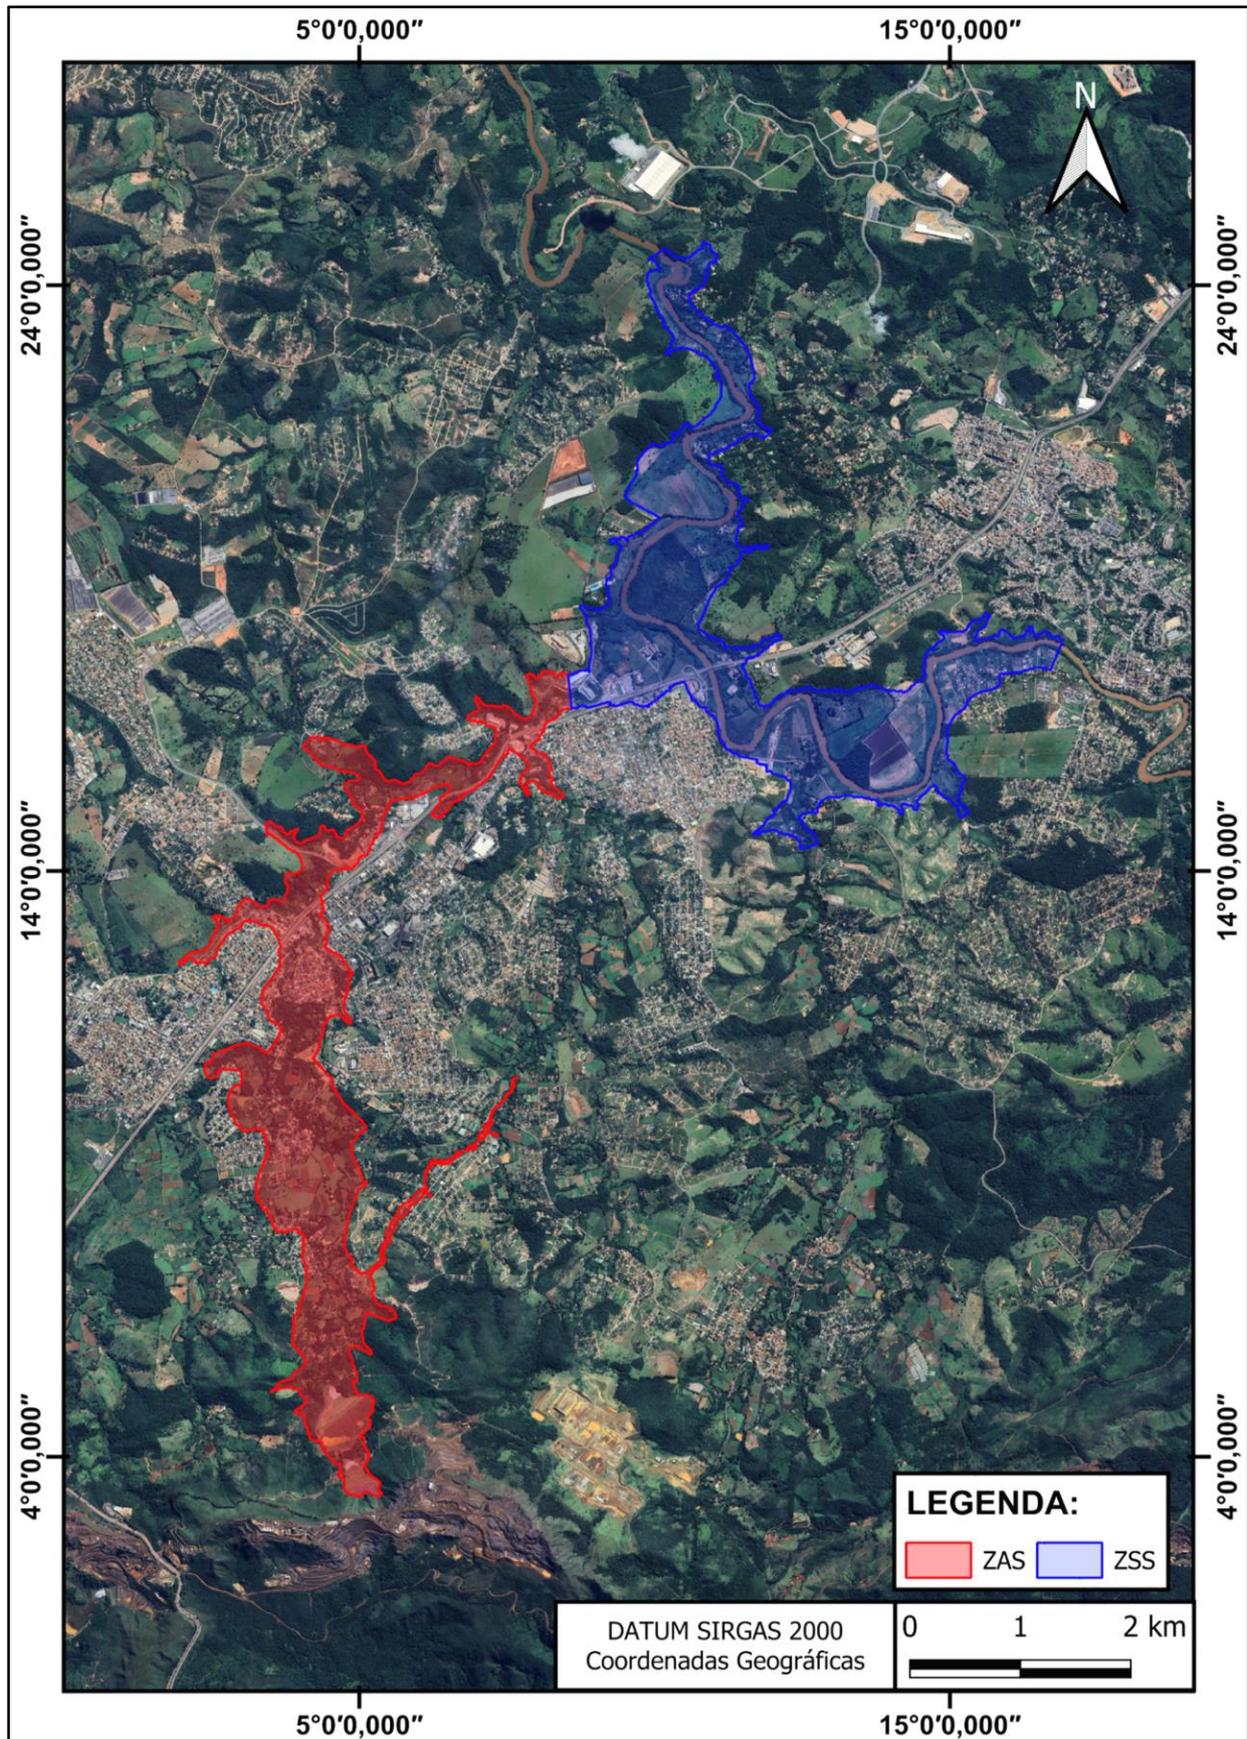
**Figura 10 – Mancha de inundação, com delimitação da ZAS em vermelho e da ZSS em azul.**

A demarcação da ZAS e da ZSS ocorre a partir dos resultados do estudo de inundação, conforme desenvolvimento metodológico indiado anteriormente na **Figura 9**, que possibilitou a delimitação da mancha de inundação, conforme se observa na **Figura 10**.

Segundo o responsável técnico pelo estudo da Geomil, a delimitação da ZAS foi estabelecida considerando como limite a seção XSEC26, que está posicionada a 10 km do pé da barragem e conta com tempo de chegada onda igual a 36,13 minutos.

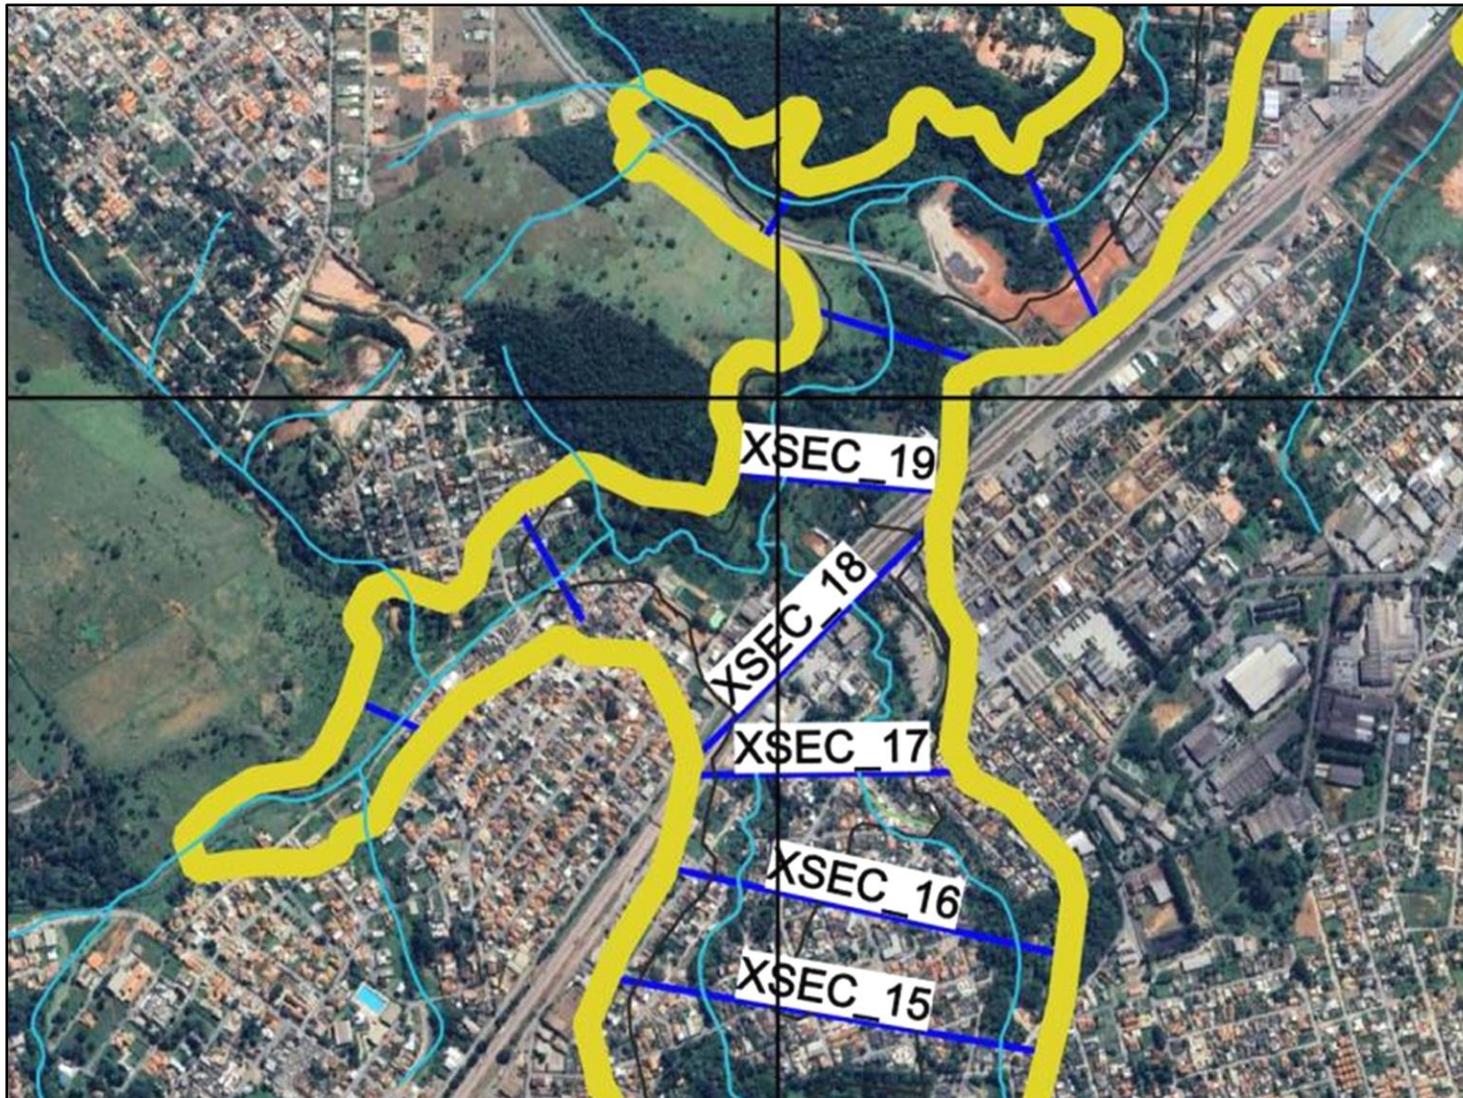
**Figura 11 – Trecho da BR-381 dentro da ZAS – Seções XSEC17, XSEC18, e XSEC19.**

Como se pode observar na **Figura 11** e na **Figura 12** a seguir, existem dois trechos da BR-381 que são potencialmente impactados pela mancha de inundação e que se encontram dentro da ZAS.

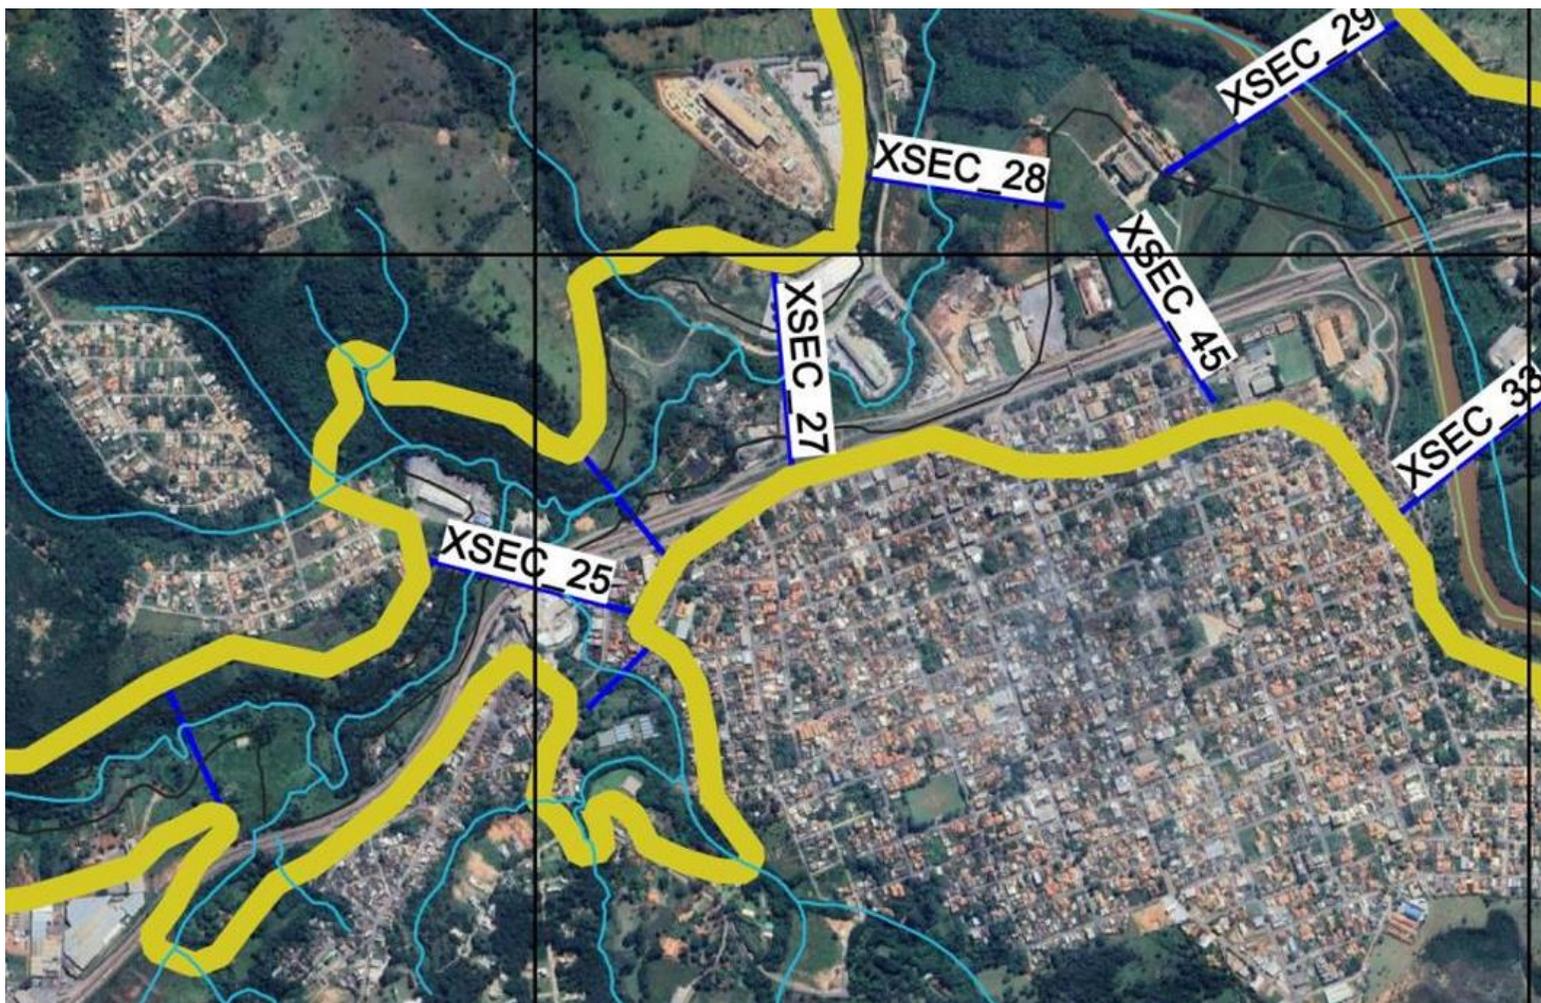
**Figura 12 – Outro trecho da BR-381 dentro da ZAS – Seções XSEC25, XSEC26, XSEC27, e XSEC45.**

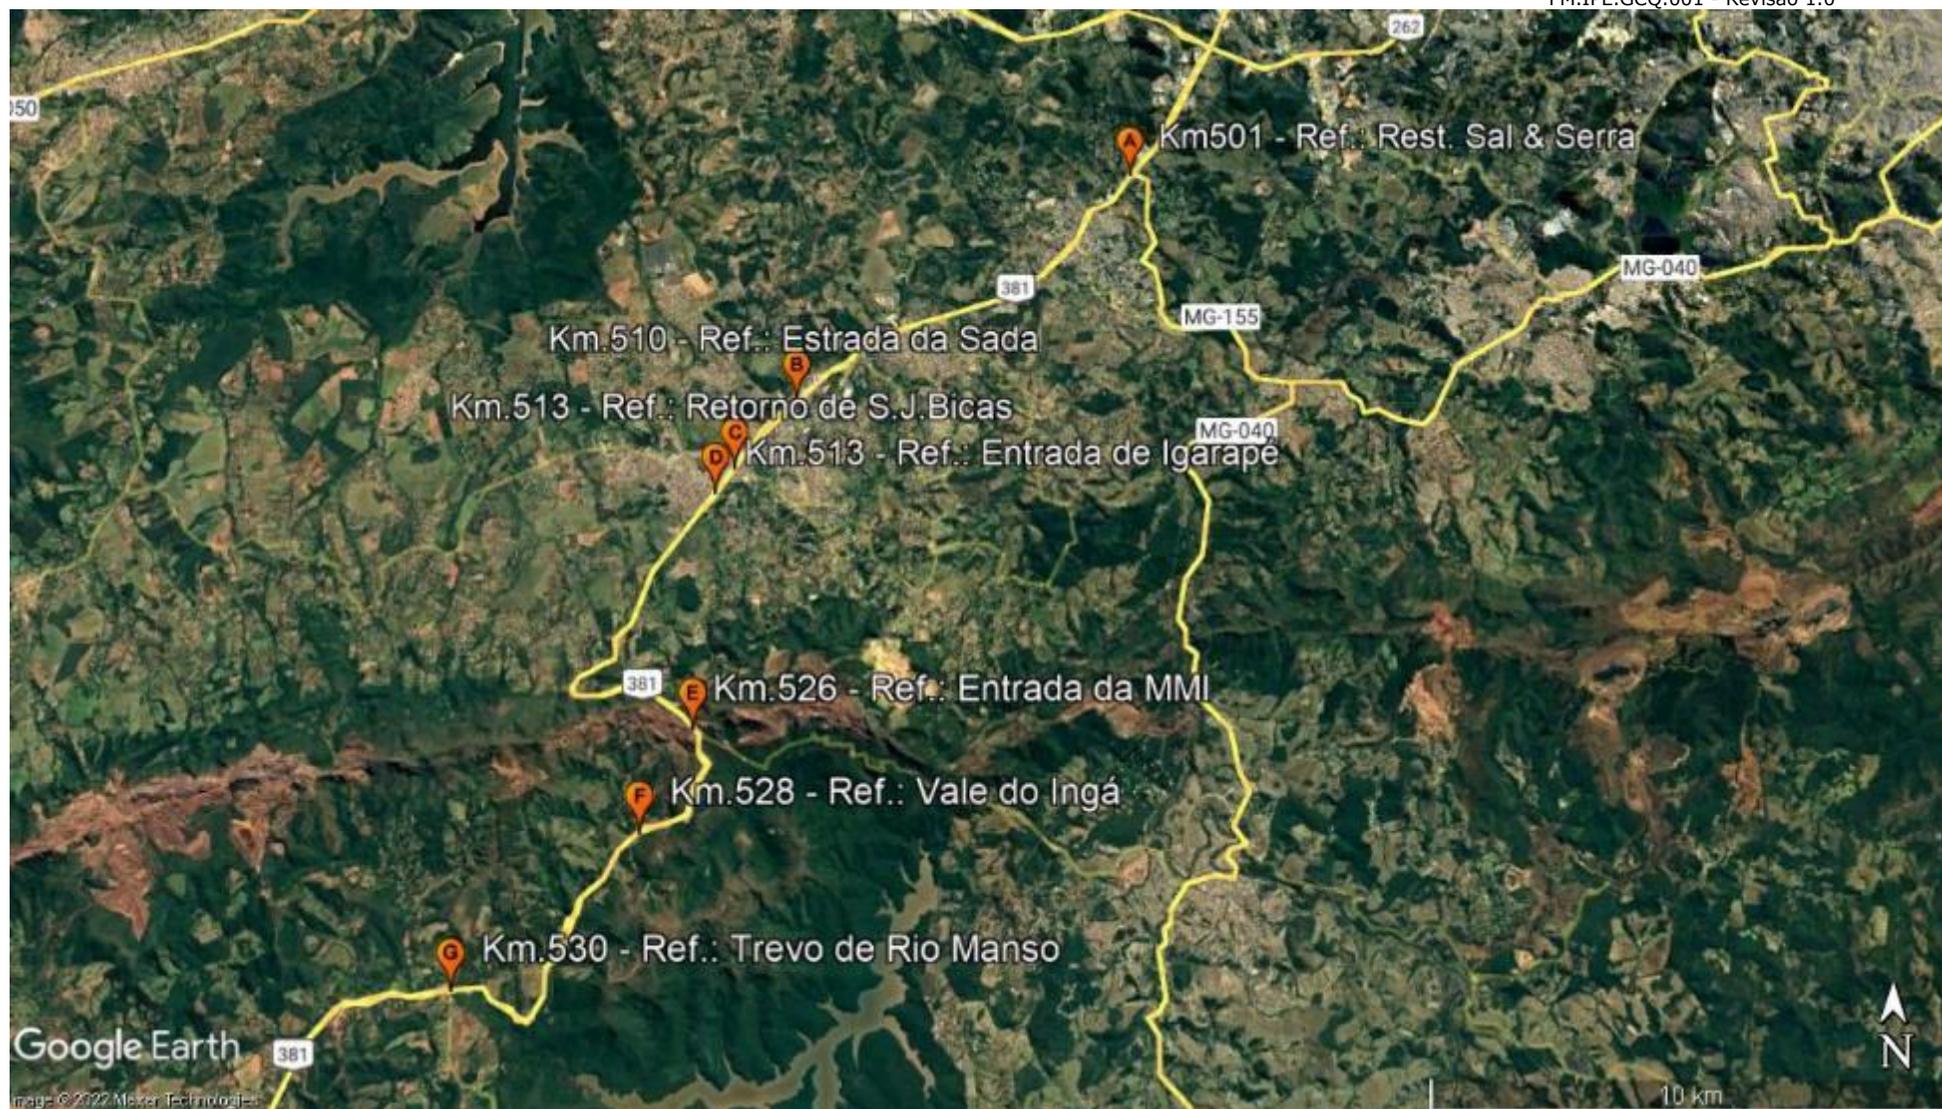
**Figura 14 – Rota alternativa principal, nos entroncamentos da BR-381 x BR-262 em Betim e da BR-381 x MG-431 em Itatiaiuçu.**

Por sua vez, na **Figura 14**, os principais pontos de acessos para rotas secundárias indicam um total de 7 pontos de retorno, para que os usuários retornem até a rota proposta na **Figura 13**, ou façam uso de acessos alternativos (não recomendados para veículos de grande porte), a saber: Estrada da SADA (que liga a BR-381 até a BR-262) e Estrada da Conquistinha (que liga a BR-381 até a MG-040), possibilitando que os usuários desviem da zona quente.

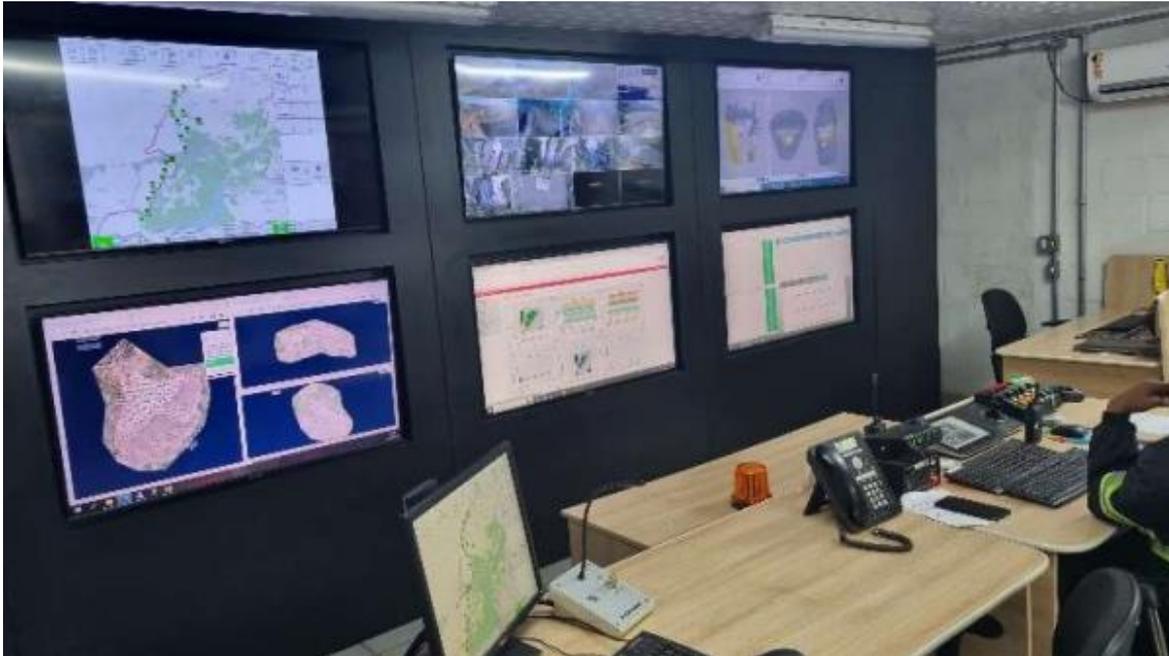
**Figura 15 – Centro de Monitoramento Geotécnico – CMG.**

O centro conta com imagens das 3 câmeras Full HD em pleno funcionamento 24h que monitoram as estruturas geotécnicas. As imagens das câmeras são enviadas para televisores que permitem identificar qualquer anomalia, em tempo real.

Um novo sistema foi implementado, interligando as 11 sirenes instaladas e distribuídas pela ZAS (Zona de Autossalvamento). Esse sistema utiliza um televisor de 50' como uma interface visual para monitorar e controlar as sirenes. Além disso, há um desktop exclusivamente dedicado ao controle desses dispositivos.

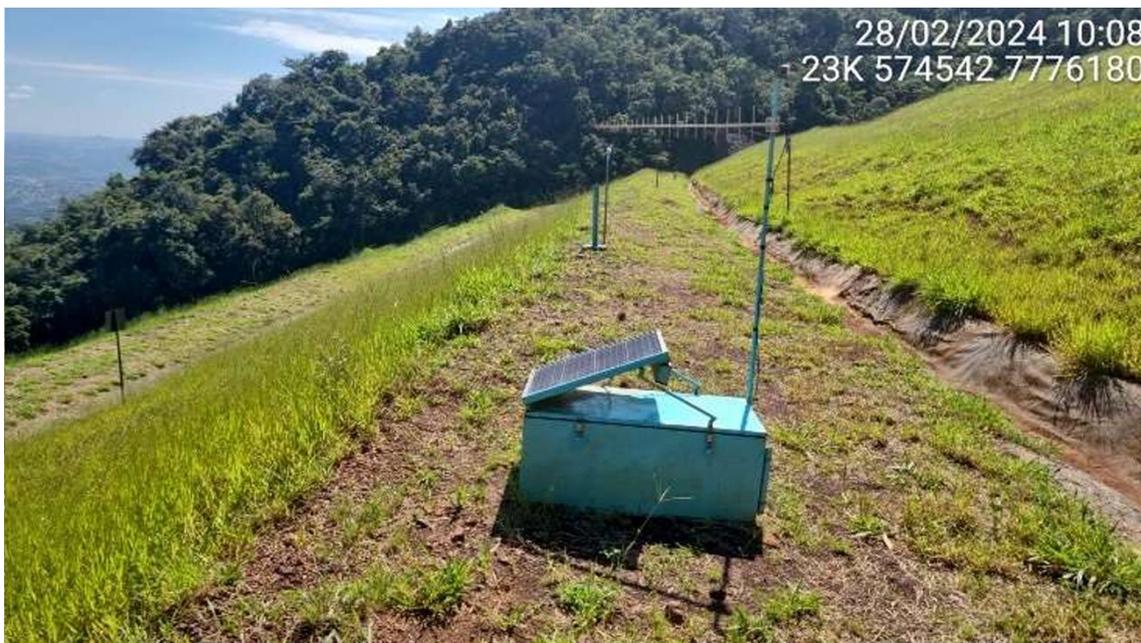
**Figura 16 – Instrumentação de Controle – Sismógrafo.**

Por meio das fotografias de campo, expostas no RISR – 1º Semestre de 2024 (21724-A-BA-RL-02-GE\_r1) é possível identificar alguns destes instrumentos de monitoramento, como se observa na **Figura 16** a **Figura 18**.

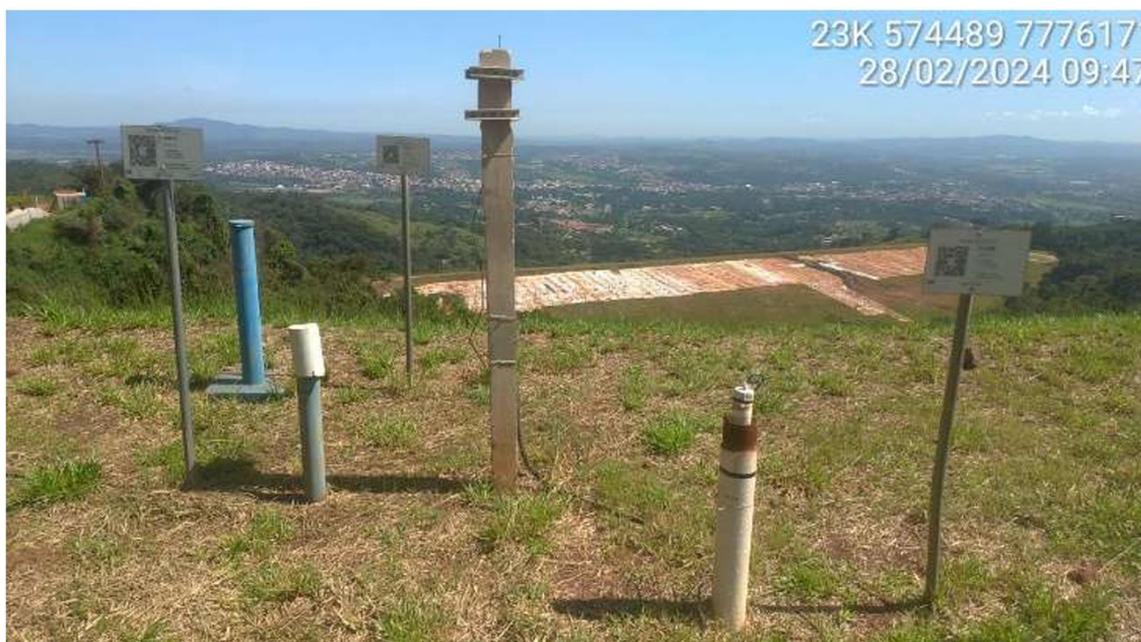
**Figura 17 – Instrumentação de Controle – PZ-06, INA-12, e INA-31.**

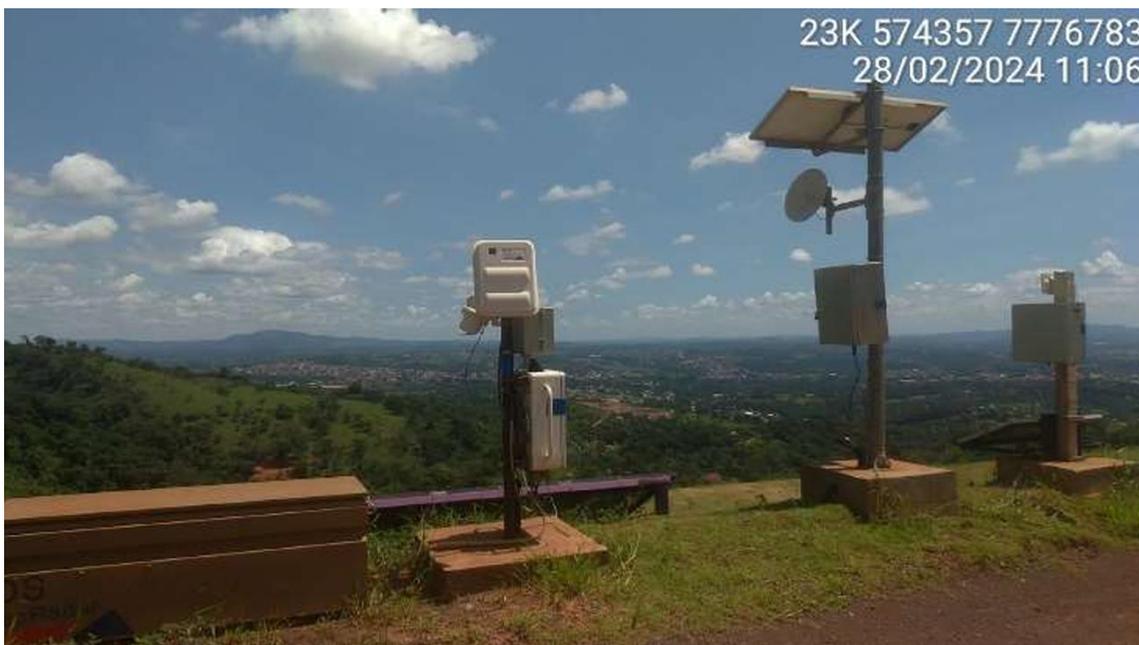
**Figura 18 – Radar instalado para acionamento automático das sirenes.**

Para as barragens B1 Auxiliar e B2 – Mina Tico-Tico, o radar Rockspot que aciona automaticamente as sirenes está inserido na mancha do estudo de ruptura hipotética, e seria atingido em cerca de 3.6 seg. Tal fato é inerente ao princípio utilizado pelo equipamento (Efeito Doppler), que possui maior precisão e capacidade de percepção se ortogonalmente alocado com relação ao barramento, ou seja, em sua frente. Tal fato, entretanto, não inviabiliza sua utilização tampouco sua efetividade, já que o tempo de chegada da mancha ao radar é muito maior do que sua resolução temporal de recepção das ondas de rádio em caso de rompimento, que é da ordem de 10<sup>-3</sup> segundos para ambas. Em outras palavras, em caso de eventual rompimento, o radar Rockspot captaria o ocorrido e enviaria ao CMG muito antes de ser atingido pelo movimento de massa, possibilitando o acionamento automático das sirenes.

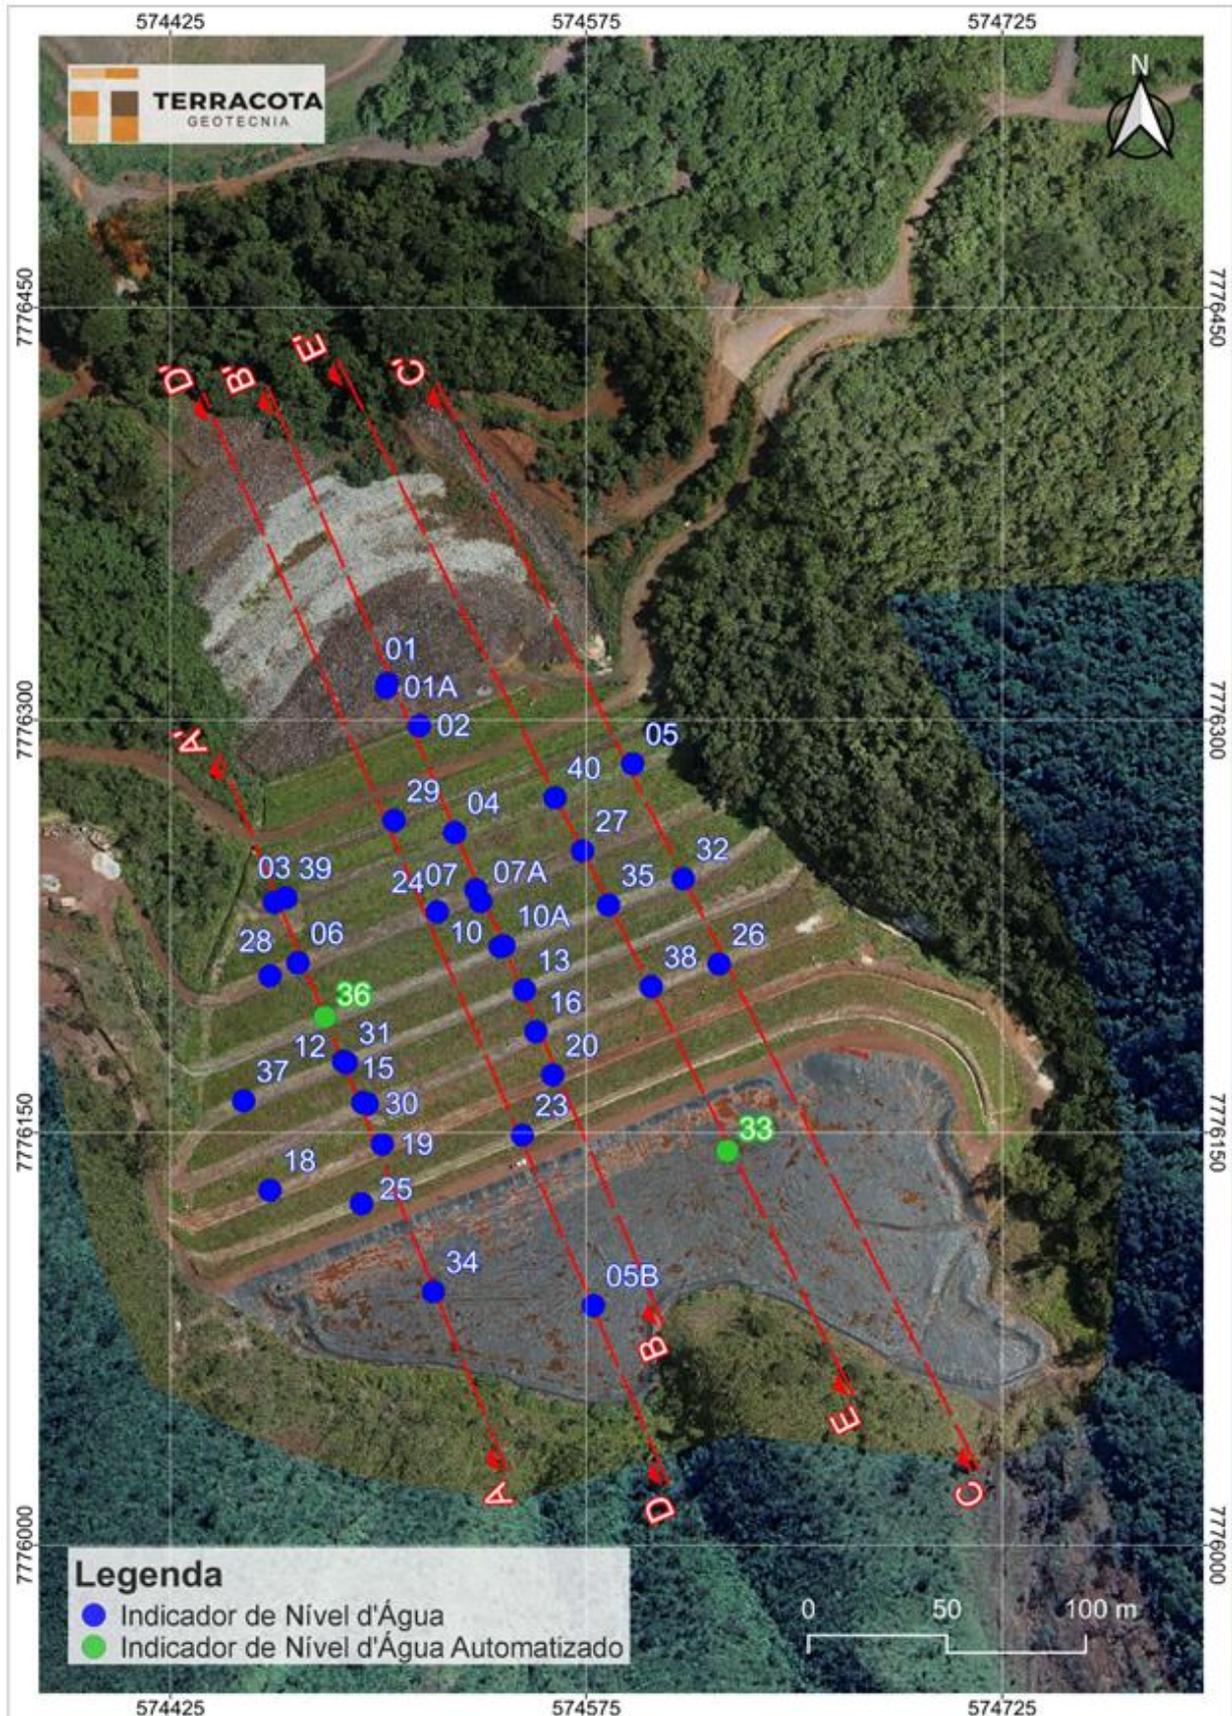
**Figura 19 – Miniatura do mapa de localização dos indicadores de nível.**

Por sua vez, a **Figura 19**, **Figura 20** e a **Figura 21** apresentam a locação dos instrumentos conforme dados de instalação conhecidos na área da Barragem B2 – Mina Tico-Tico.
