## **PAEBM BARRAGEM B2 - MINA TICO-TICO**

### **SEÇÃO I**

#### **MINERAÇÃO MORRO DO IPÊ S.A.**

Nº. CONTRATADA:  
**GEO-RE-PAEBM-B2TT-MMI-102-01**  
Nº. MORRO DO IPÊ:  
**IPE.OP.RL.8000.GT.20.130**

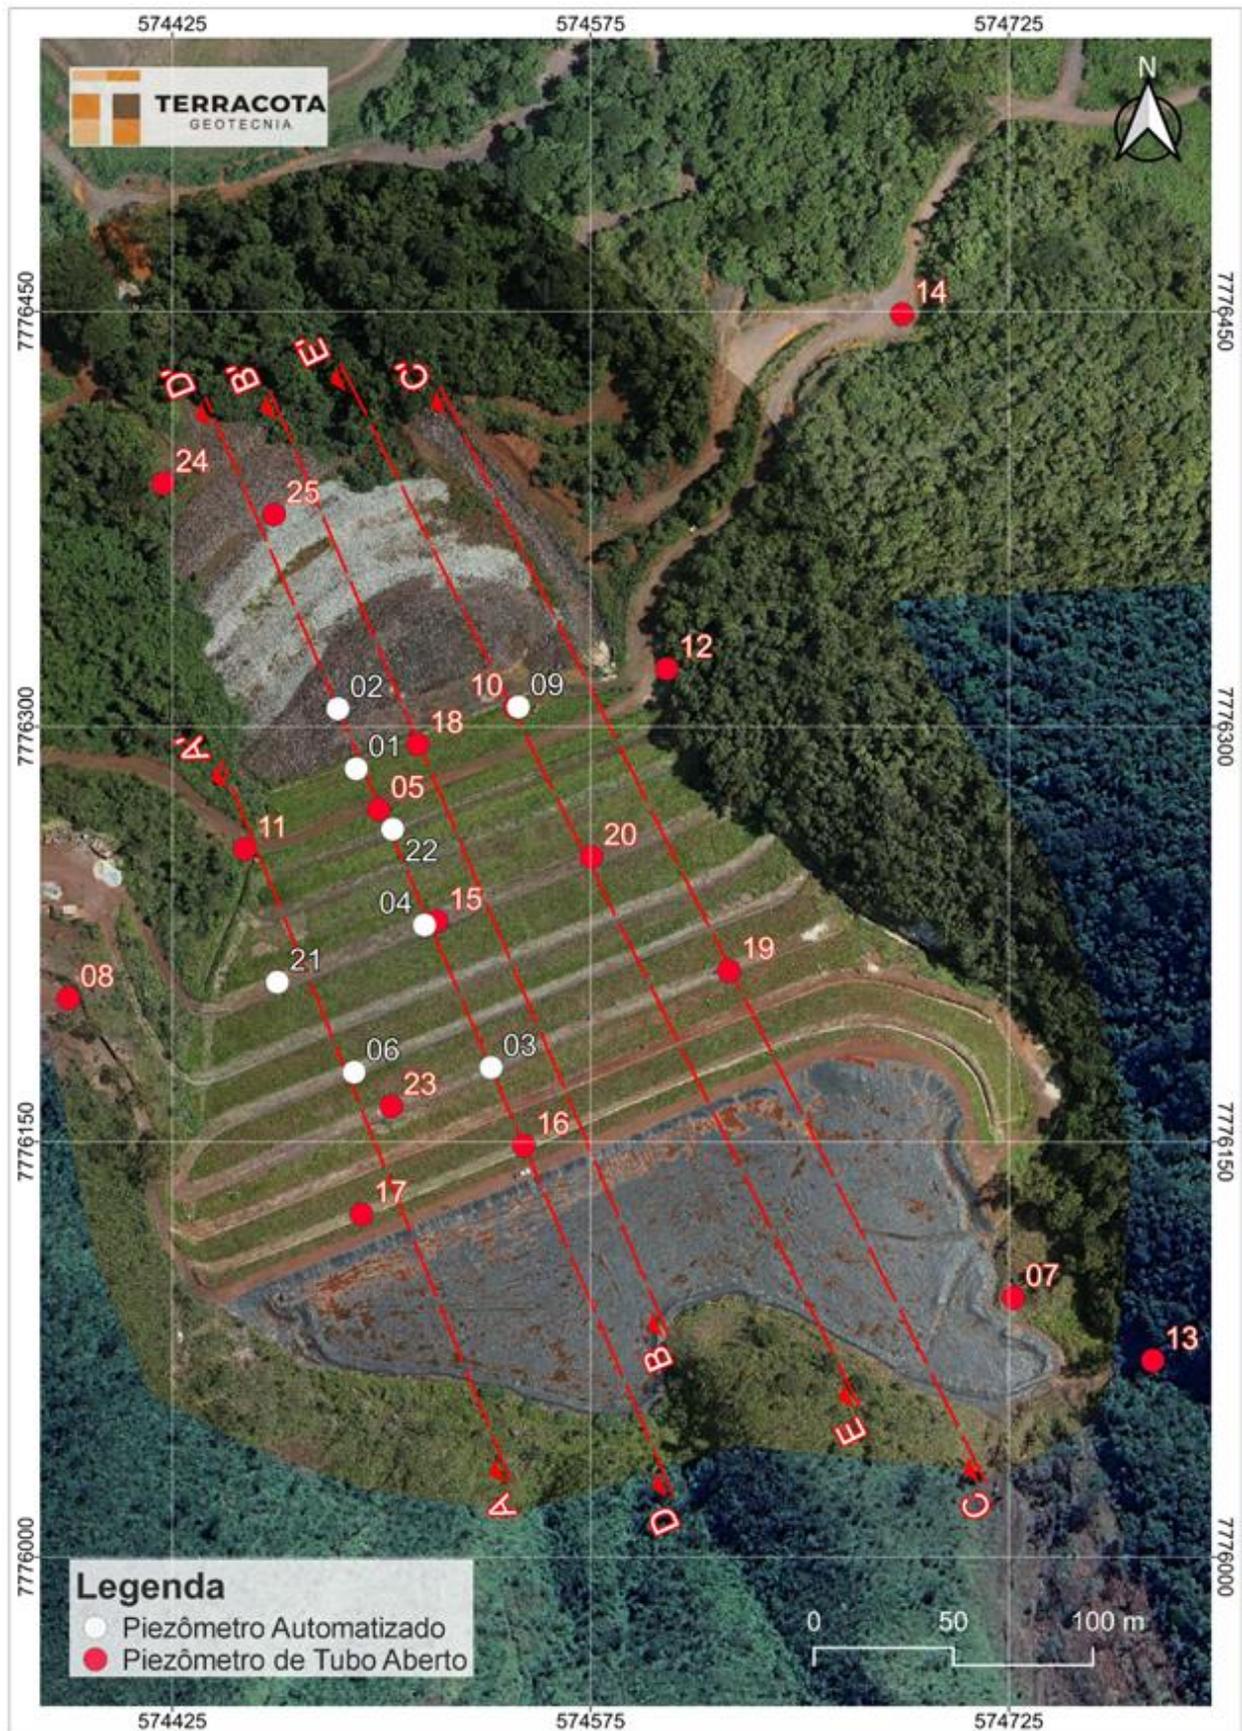
**Figura 20 – Miniatura do mapa de localização dos piezômetros de tubo aberto.**

Por sua vez, a **Figura 19**, **Figura 20** e a **Figura 21** apresentam a locação dos instrumentos conforme dados de instalação conhecidos na área da Barragem B2 – Mina Tico-Tico.

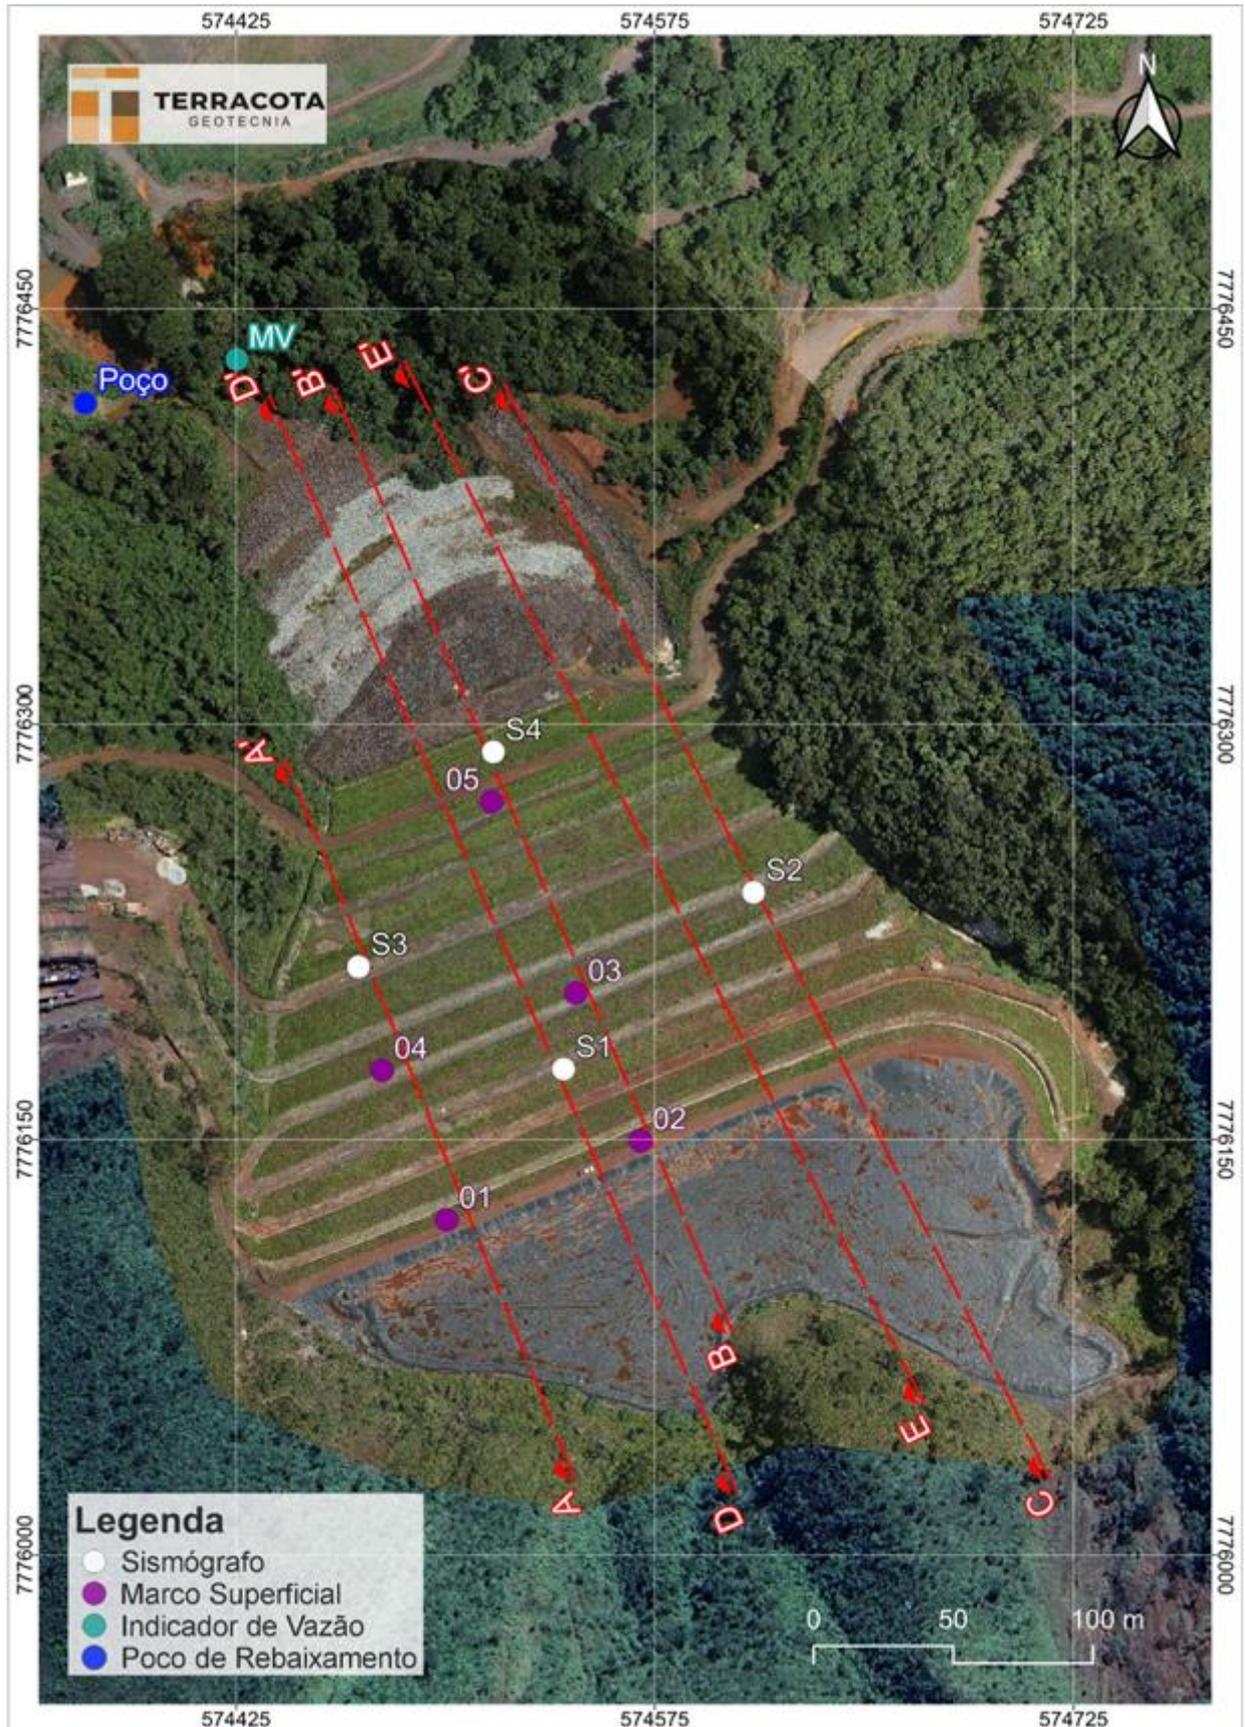
**Figura 21 – Miniatura do mapa de localização dos marcos superficiais, sismógrafos e indicadores de vazão.**

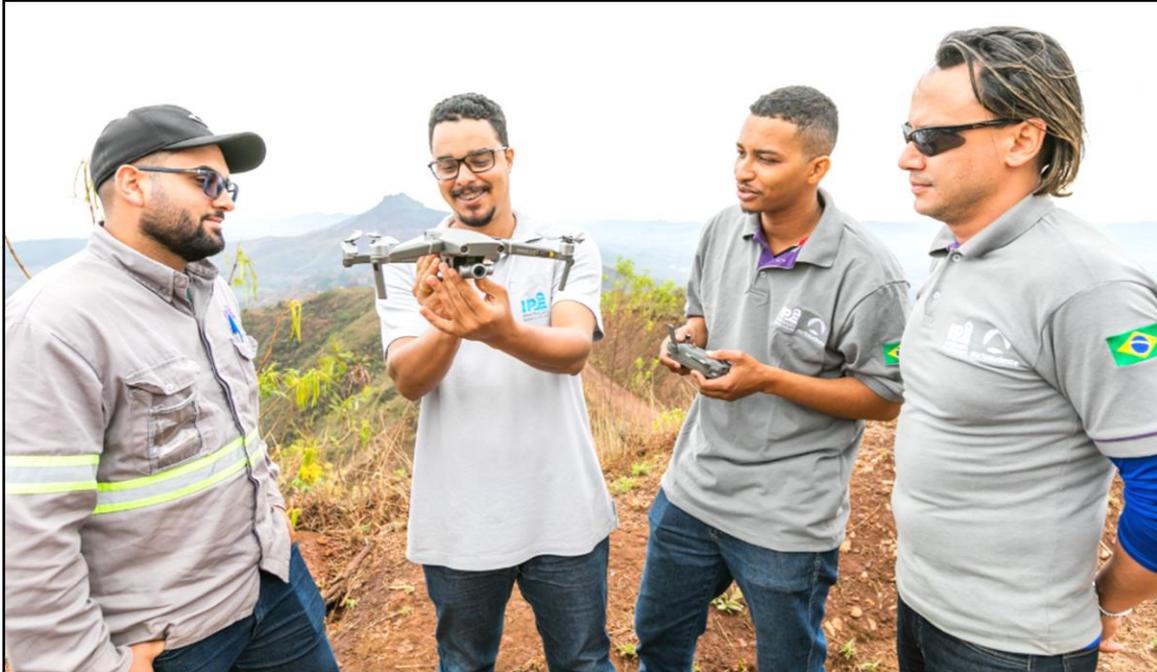
**Figura 22 – Operação multidisciplinar para sobrevoo de inspeção com DRONE.**

A empresa realiza ainda a atualização topográfica da barragem com voos regulares de DRONE (Figura 22).
