## **BARRAGEM B1 – MINA IPÊ**

## **RELATÓRIO TRIMESTRAL DE ACOMPANHAMENTO DO PROCESSO DE DESCARACTERIZAÇÃO**

**RELATÓRIO TÉCNICO**  
**12825-R-BA-RL-38-GE\_r0**

**MAIO**  
**2025**

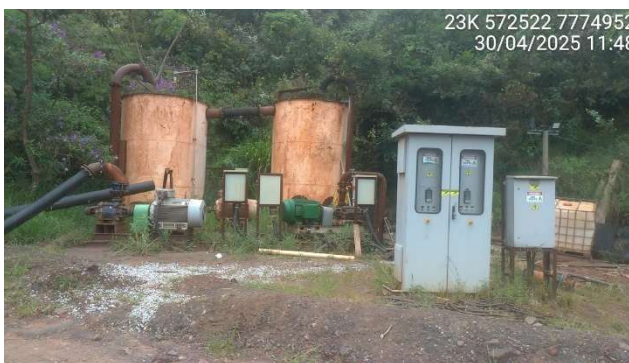
**Foto 5.2** – Vista dos tanques e bomba BA13.

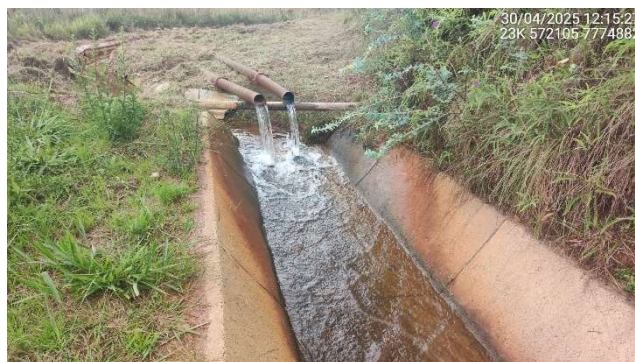
**Foto 5.4** – Vista do direcionamento do fluxo dos poços para o extravasor da Barragem B1A Emicon.

No período avaliado (fevereiro a abril de 2025), as bombas instaladas nos poços PT-01 e PT-02 foram mantidas em operação contínua com direcionamento da água para jusante da estrutura, com deságue na canaleta que conduz o fluxo até o extravasor da Barragem B1A Emicon. Apenas durante o período entre 02/04/2025 e 07/04/2025, foi realizada a paralisação do bombeamento dos poços de rebaixamento, por questões operacionais.

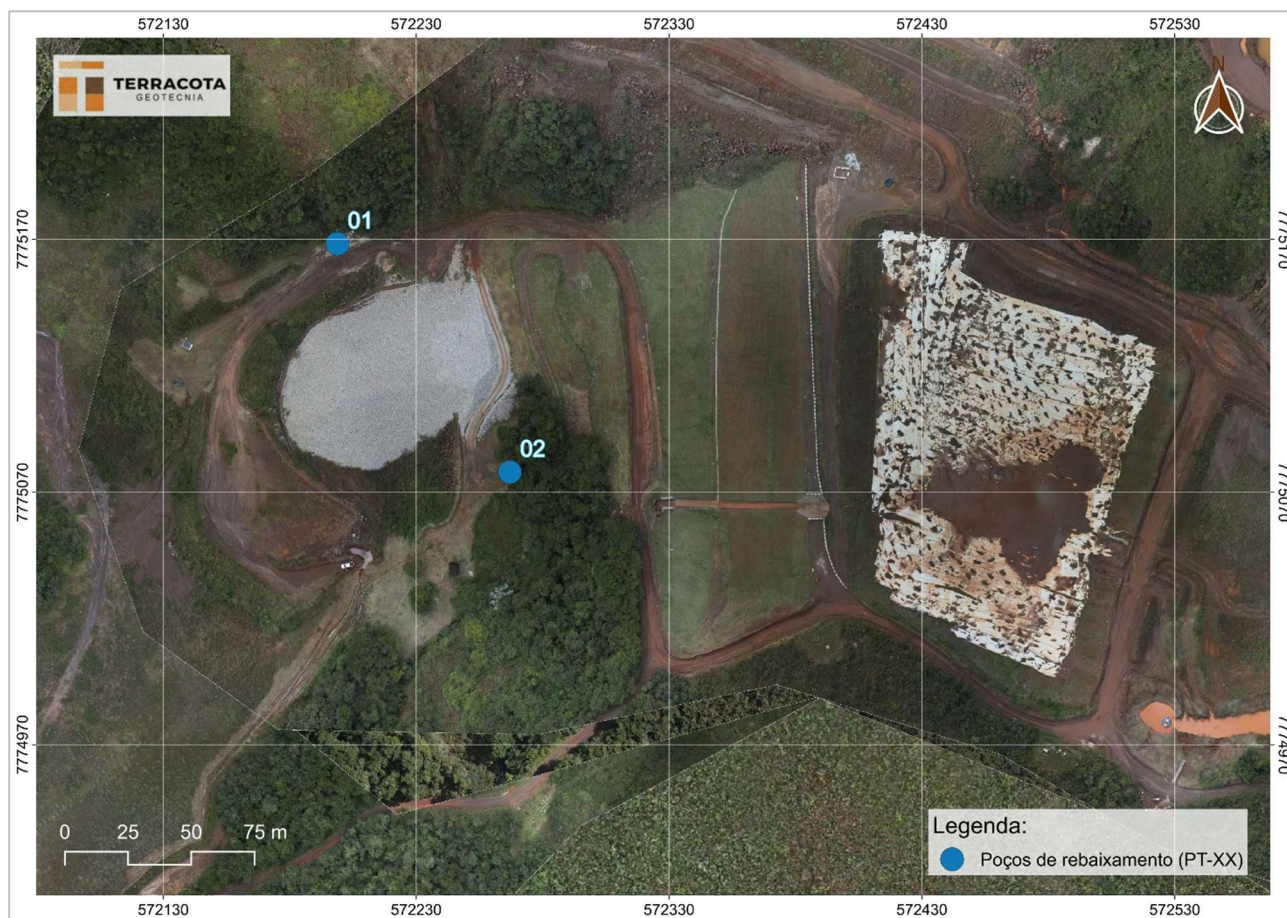
**Figura 5.7** – Localização dos poços de bombeamento - Barragem B1 – Mina Ipê.

A localização dos dois poços de bombeamento é apresentada na Figura 5.7.

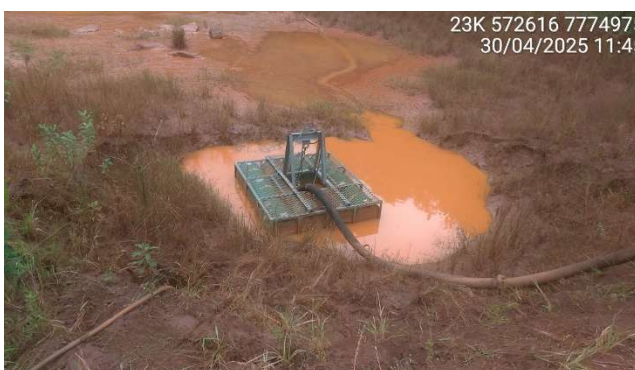
Durante o período chuvoso, de modo a não permitir o acúmulo de água no reservatório, foi instalada uma bomba modelo ITU-66S10 na baía de jusante e uma bomba modelo ASB750 (Foto 5.7) na baía de montante, as quais direcionavam os fluxos para a baía intermediária, que a partir dali eram bombeados para jusante e lançados no canal extravasor da Barragem B1A Emicon. Na 1ª quinzena de março de 2025, a bomba localizada na baía de jusante foi removida, conforme apresentado na (Foto 5.6).

**Foto 5.7** – Sistema de bombeamento localizado na baía de montante.

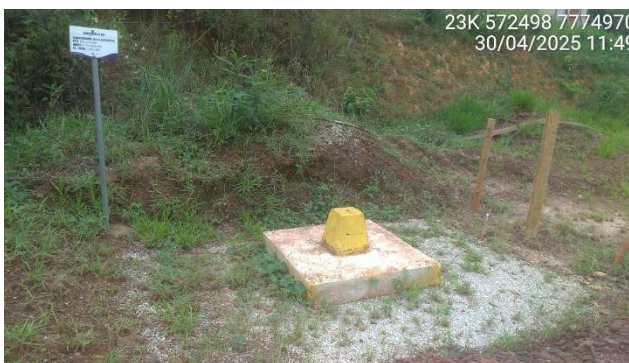
Em junho/2024, 26 marcos de deslocamento foram instalados e cadastrados no topo do talude da encosta na margem direita do reservatório, para que sejam aferidos possíveis deslocamentos na região. A seguir são apresentadas imagens do marco de deslocamento instalado na encosta (Foto 5.8) e do marco de referência para realização das leituras (Foto 5.9), este instalado na ombreira esquerda, próximo aos tanques de transferência do fluxo do poço de rebaixamento.

**Foto 5.9** – Marco de referência para realização das leituras.

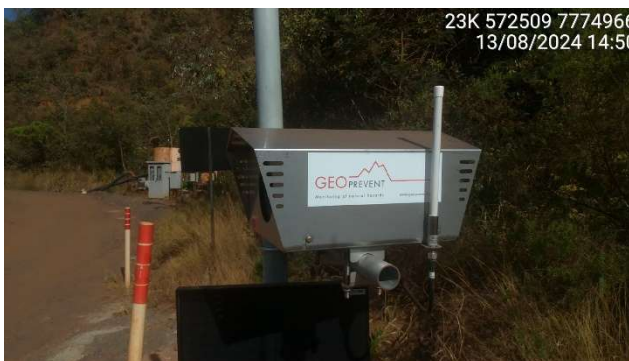
Em julho de 2024, foi realizada a instalação de um dispositivo de monitoramento chamado câmera DEFOX, de modo a verificar possíveis deslocamentos no talude na margem direita do reservatório. Tal dispositivo, de acordo com a MMI, realizava a captura de imagens de alta qualidade e eram enviadas para o servidor da GEOPREVENT onde eram realizadas análises de deformações baseadas em uma comparação das imagens obtidas. Após um período de testes, tal dispositivo foi removido na primeira quinzena de setembro de 2024.

**Foto 5.11** – Detalhe da câmera DEFOX.

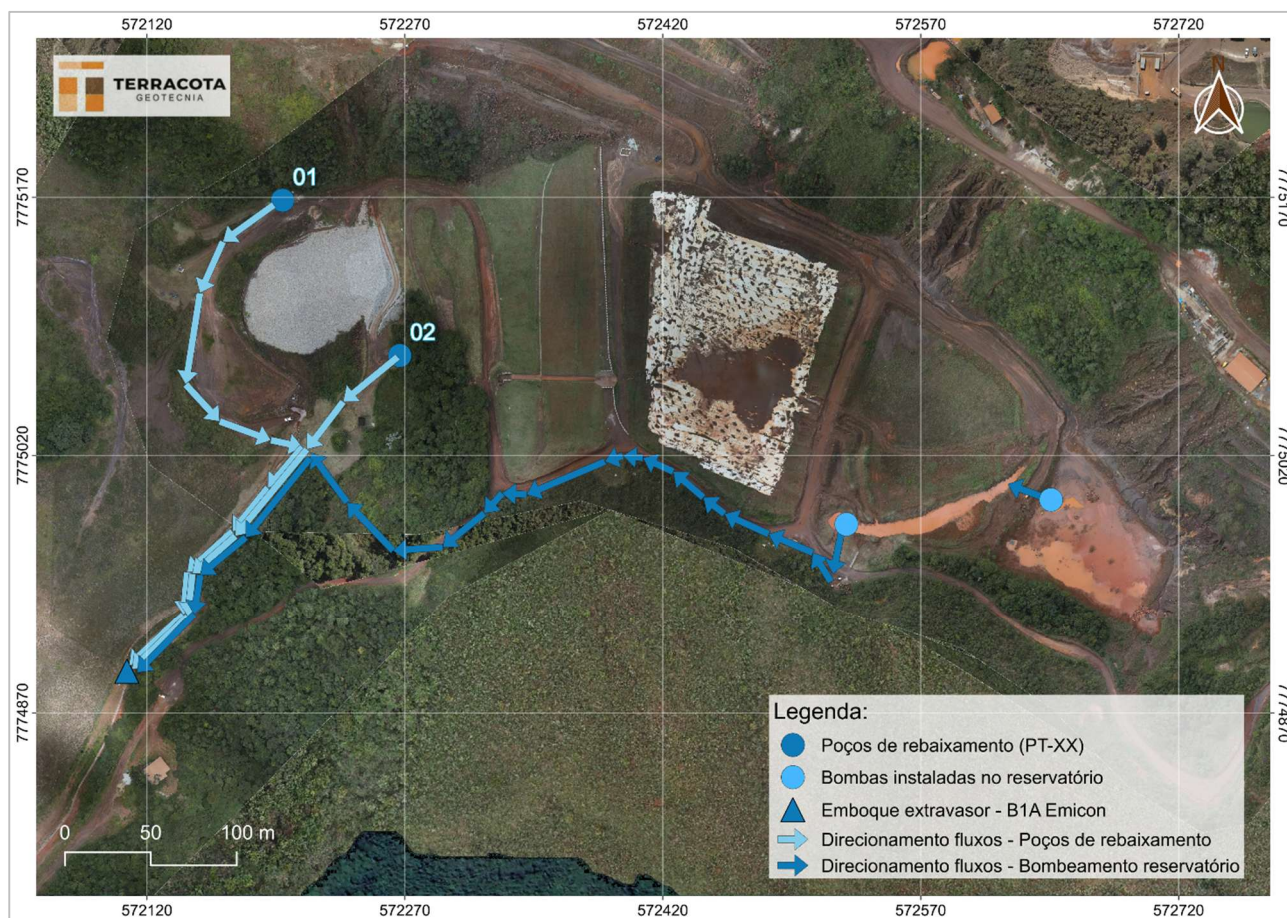
**Figura 5.90** – Esquema de direcionamento atual dos fluxos proveniente dos sistemas de bombeamento.

O esquema de direcionamento dos fluxos provenientes dos poços de bombeamento e das bombas instaladas no reservatório é apresentado na Figura 5.7.

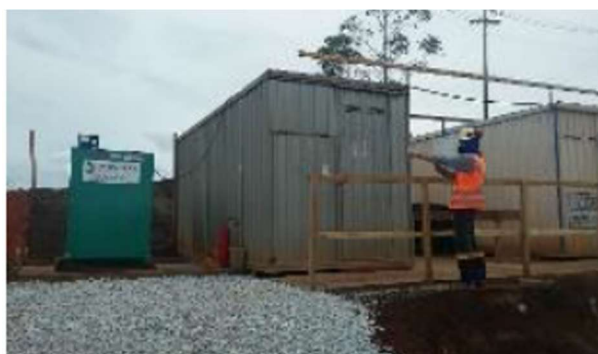
Atualmente o monitoramento dessas emissões é realizado por meio da verificação visual periódica, com utilização da escala Ringelmann. Essa escala consiste, conforme definição da ABNT, em uma escala gráfica para avaliação calorimétrica visual constituída de um cartão com tonalidades de cinza, correspondentes aos padrões de 1 a 5.

**Foto 5.14** – Monitoramento em equipamento com escala.

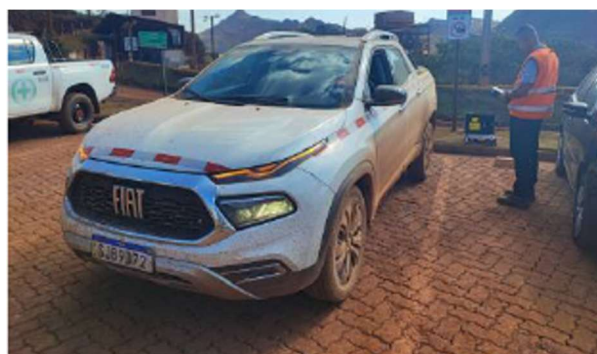
Certa de que o uso de opacímetros permite um resultado mais preciso e objetivo, a forma como o monitoramento é executado na Mineração Morro do Ipê encontra-se em transição. A Empresa já adquiriu 2 opacímetros, que estão sendo utilizados em áreas-piloto, enquanto o software dos equipamentos é homologado pelo departamento de Tecnologia da Informação.

**Foto 5.15** – Monitoramento utilizando o opacímetro.
