## **BARRAGEM B1-AUXILIAR – MINA TICO-TICO**

### **RELATÓRIO TRIMESTRAL DE ACOMPANHAMENTO DO PROCESSO DE DESCARACTERIZAÇÃO**

**RELATÓRIO TÉCNICO**  
**12825-R-BA-RL-40-GE\_r0**

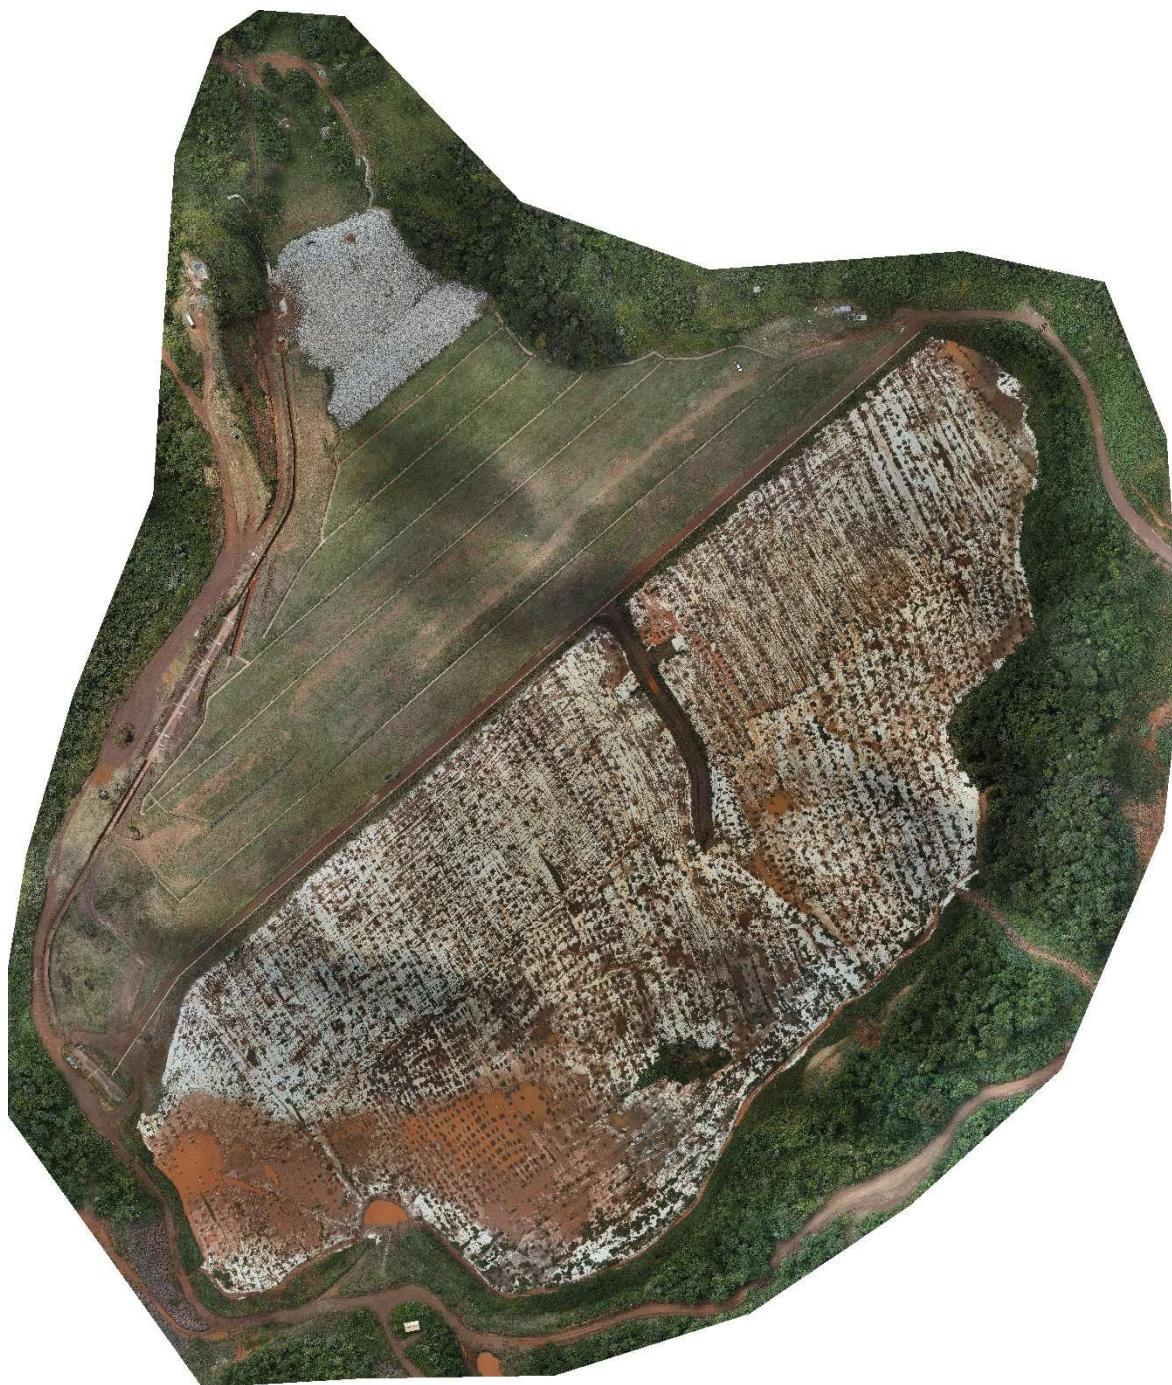
**Figura 4.2** – Imagem da Barragem B1-Auxiliar – Mina Tico-Tico. (Fonte: Ortofoto MMI – Março/2025).

As principais características da barragem são apresentadas na Tabela 4.1, atualizadas a partir dos levantamentos topográficos IPE.OP.DF.8000.GT.20.008.A\_R1.dwg e IPE.OP.DF.8000.GT.20.024.B.dwg, sendo que a Figura 4.2 apresenta a imagem de satélite da estrutura e a Figura 4.3 apresenta a seção C-C' de maior altura da barragem.

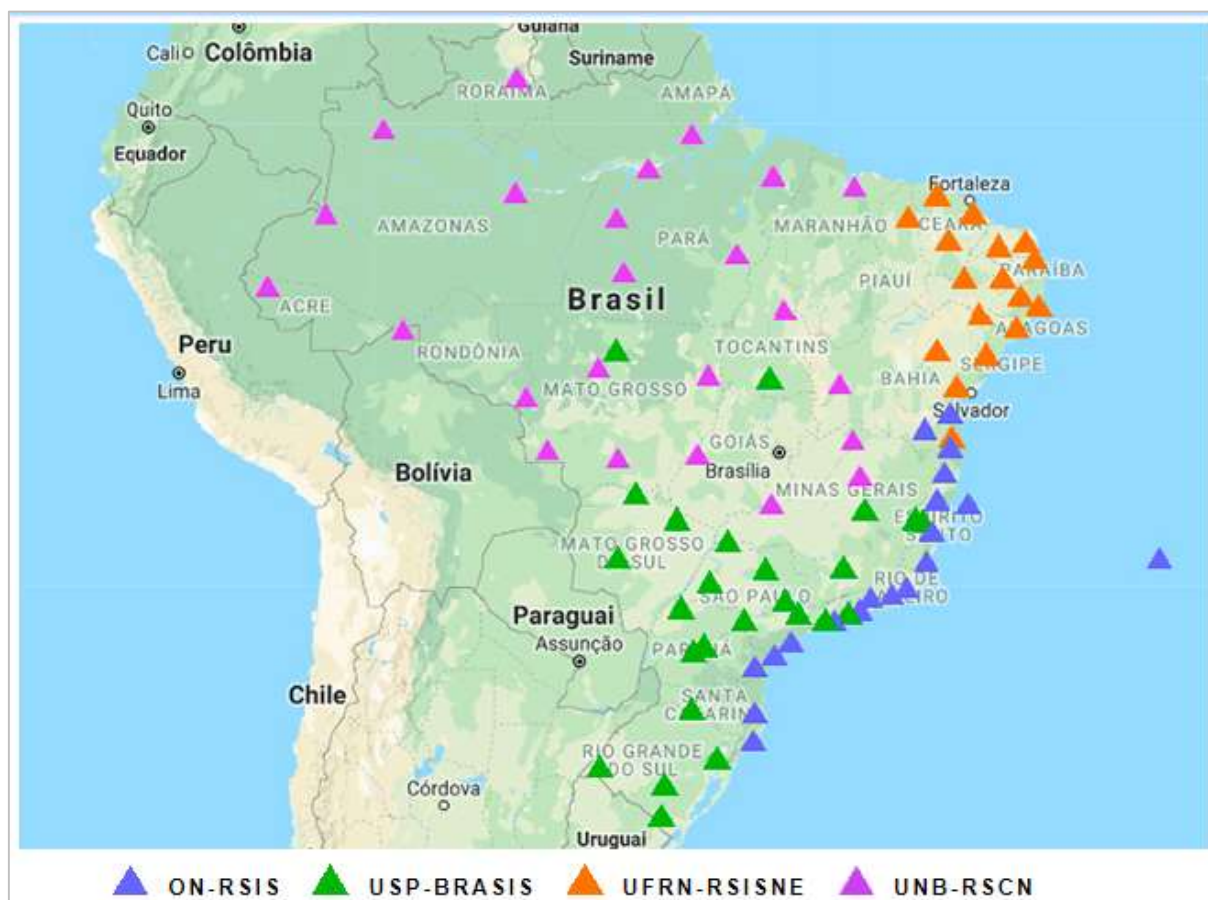
**Figura 5.106** – Rede sismológica brasileira (<http://www.rsbr.gov.br>).

O estudo da CREAR utilizou como base de dados as informações compiladas pelo Centro de Sismologia da USP, que conta com a colaboração da Universidade de Brasília (UNB), da Universidade do Rio Grande do Norte e Rede Sismográfica Brasileira. A Figura 5.106 apresenta a distribuição dos sismógrafos existentes no território nacional.

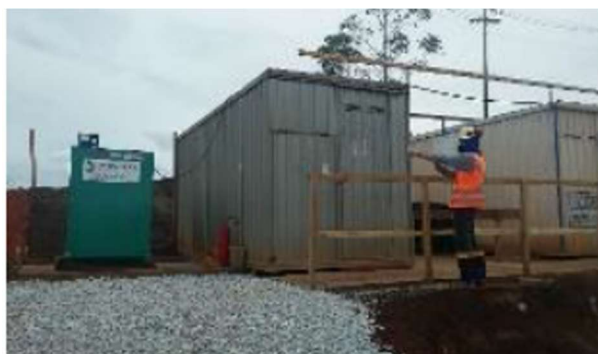
Atualmente o monitoramento dessas emissões é realizado por meio da verificação visual periódica, com utilização da escala Ringelmann. Essa escala consiste, conforme definição da ABNT, em uma escala gráfica para avaliação calorimétrica visual constituída de um cartão com tonalidades de cinza, correspondentes aos padrões de 1 a 5.

**Foto 5.3** – Monitoramento em equipamento com escala.

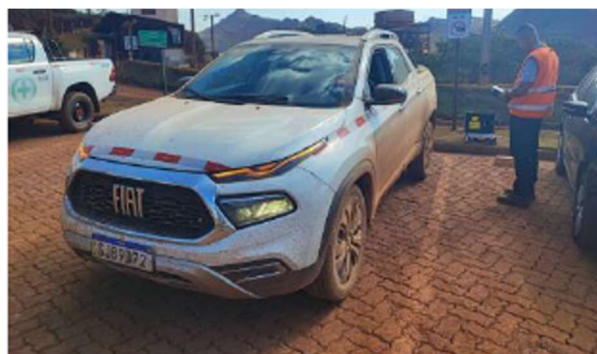
Certa de que o uso de opacímetros permite um resultado mais preciso e objetivo, a forma como o monitoramento é executado na Mineração Morro do Ipê encontra-se em transição. A Empresa já adquiriu 2 opacímetros, que estão sendo utilizados em áreas-piloto, enquanto o software dos equipamentos é homologado pelo departamento de Tecnologia da Informação.

**Foto 5.4** – Monitoramento utilizando o opacímetro.
