<b>GEOPRIME ENGENHARIA E MEIO AMBIENTE LTDA.</b>
---	--

**MINERAÇÃO MORRO DO IPÊ S.A.**

Nº. MORRO DO IPÊ:  
 IPE.OP.RL.8000.GT.20.697

**RELATÓRIO TÉCNICO TRIMESTRAL DE  
 ACOMPANHAMENTO DA DESCARACTERIZAÇÃO -  
 BARRAGEM B1 - MINA IPÊ**
**CONTROLE DE REVISÃO DAS FOLHAS**

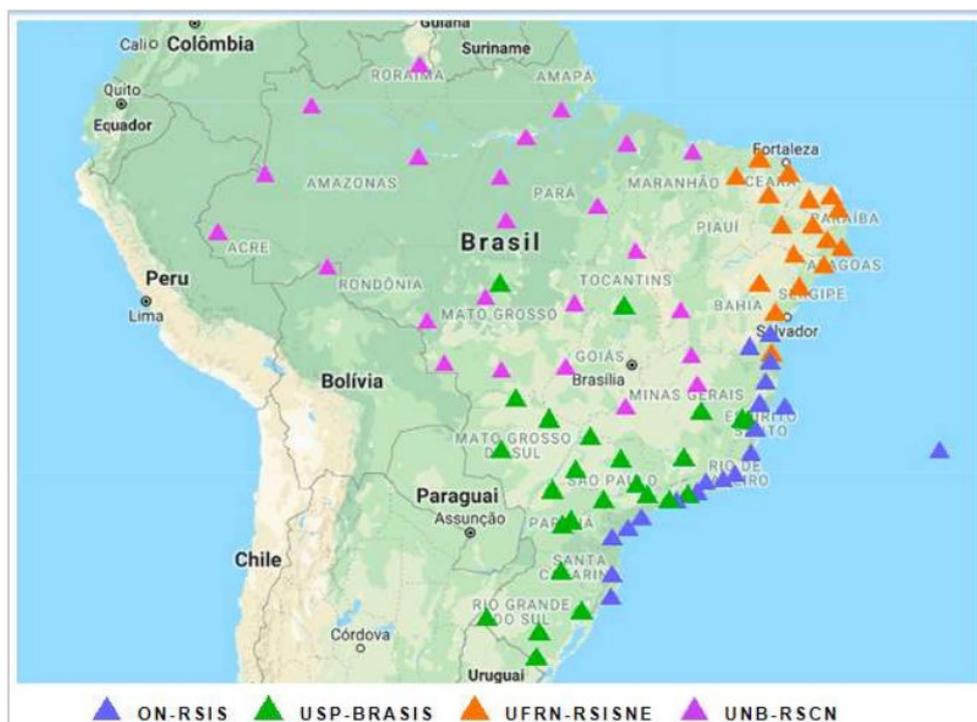
**Figura 2. Rede sismológica brasileira**

Universidade do Rio Grande do Norte e Rede Sismográfica Brasileira. A Figura 2 apresenta a distribuição dos sismógrafos existentes no território nacional.

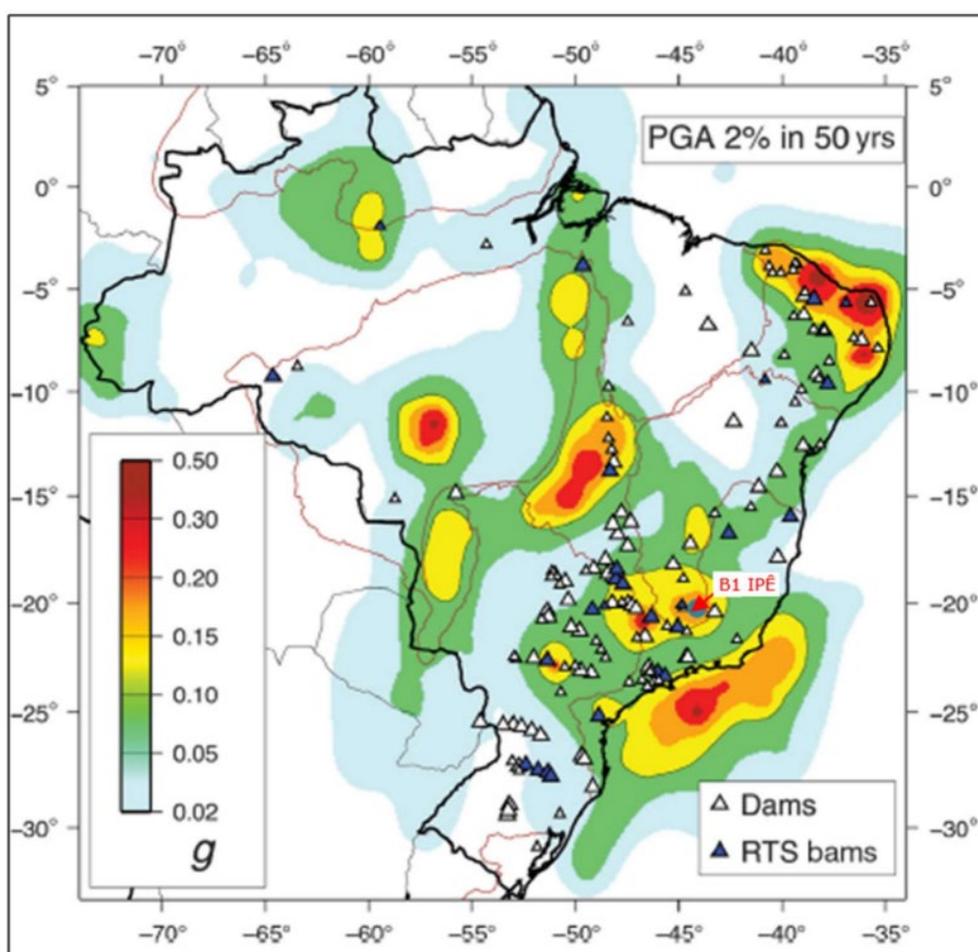
**Figura 3. – Mapa de Ameaça Sísmica Brasileiro com probabilidade de excedência de 2% durante 50 anos (Barros Et al., 2018).**

Outra referência para avaliação do comportamento sísmico do local é o artigo “Reservoir-Triggered Seismicity in Brazil: Statistical Characteristics in a Midplate Environment” publicado por (Barros et al., 2018) no qual é apresentado o Mapa de Ameaça Sísmica Brasileiro que contém a distribuição das acelerações de pico em rocha com probabilidade de excedência de 2% durante 50 anos, correspondendo a um período de recorrência de 2.475 anos (Figura 3).

A localização da barragem no mapa de Barros et al. fornece valor de PGA igual a 0,15g, compatível com o valor máximo de 0,134g definido pelo estudo da CREAR. Para a componente vertical adotou-se um valor correspondente a 60% componente horizontal. Desta forma adotando-se um valor de 1/2 PGA, tem-se uma aceleração horizontal igual a 0,075g e uma componente vertical igual a 0,045g. A componente vertical deve ser simulada nos dois sentidos, ou seja, de baixo para cima e de cima para baixo.

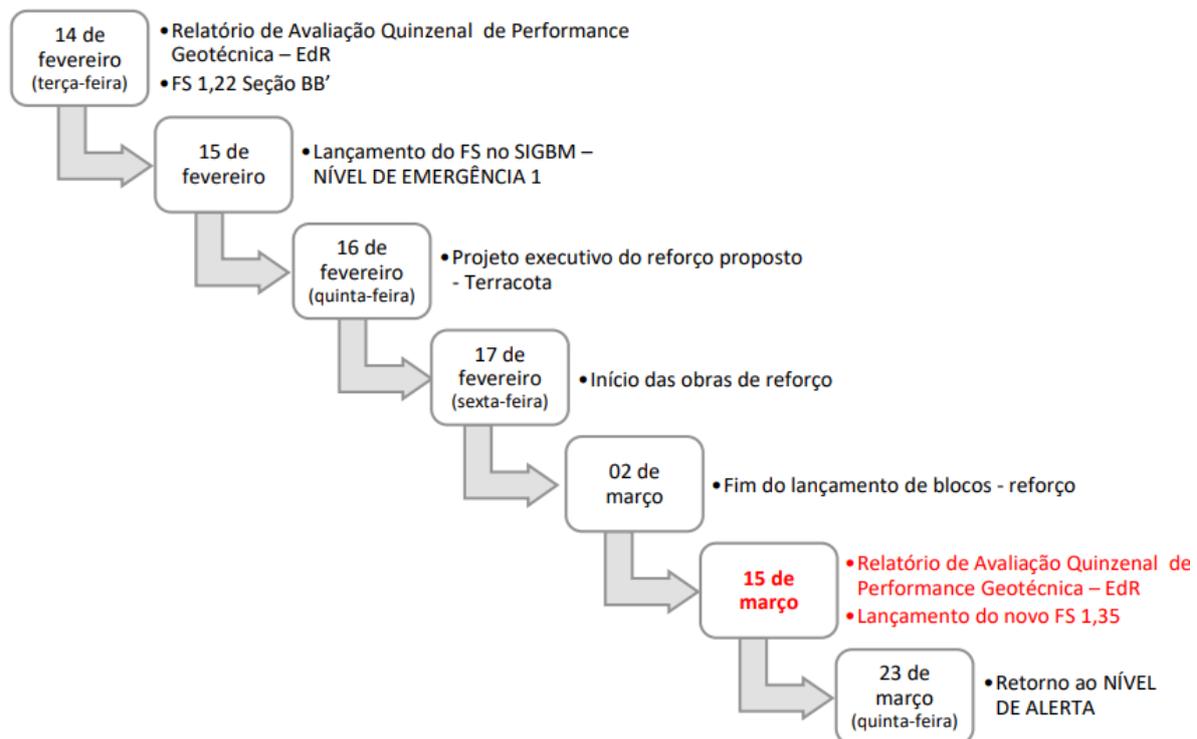
**Figura 4. Fluxograma em linha do tempo do processo de detecção dos FS's abaixo da norma e retorno para o nível de Alerta da barragem B1 Ipê após implantação de reforço.**

Sendo assim, como ação imediata após o recebimento do Relatório de Avaliação Quinzenal de Performance Geotécnica da Estrutura – 1ª Quinzena de Fevereiro de 2023 e entrada em Nível 1 de Emergência, foi elaborado um projeto executivo de reforço para retomada dos Fatores de Segurança mínimos. Assim, em 15 de fevereiro, a Terracota propôs uma estrutura de material pétreo que garantisse a inércia da estrutura através do incremento de força peso ao pé da barragem.

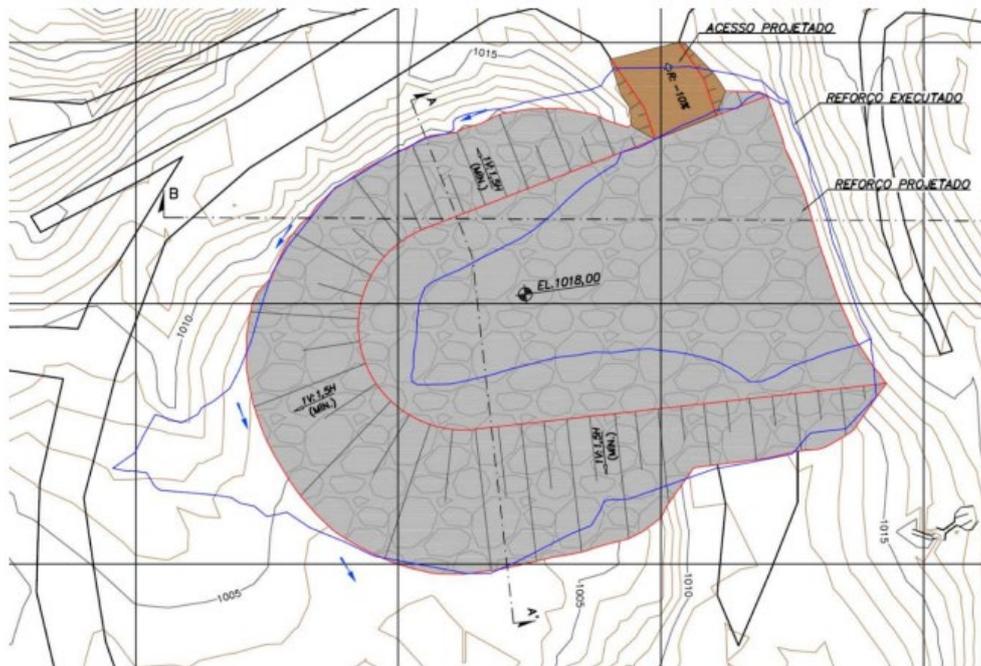
**Figura 5. Levantamento topográfico final ilustrando o comparativo dos offsets executado (azul) e projetado (vermelho).**

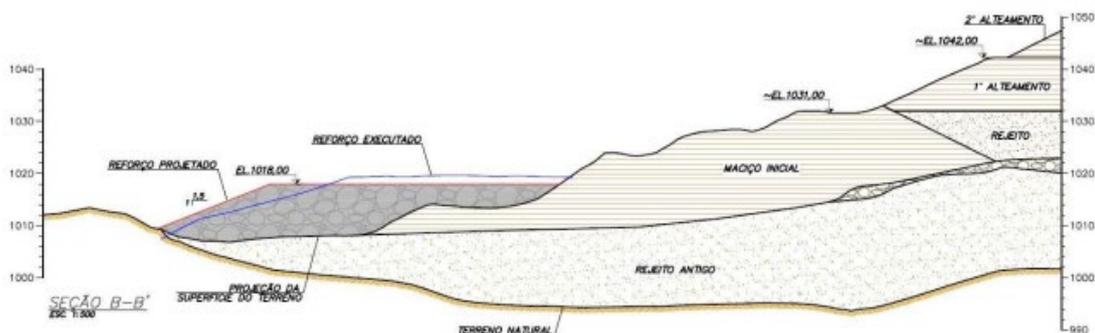
**Figura 6. Seção topográfico final ilustrando o comparativo dos offsets executado (azul) e projetado (vermelho).**

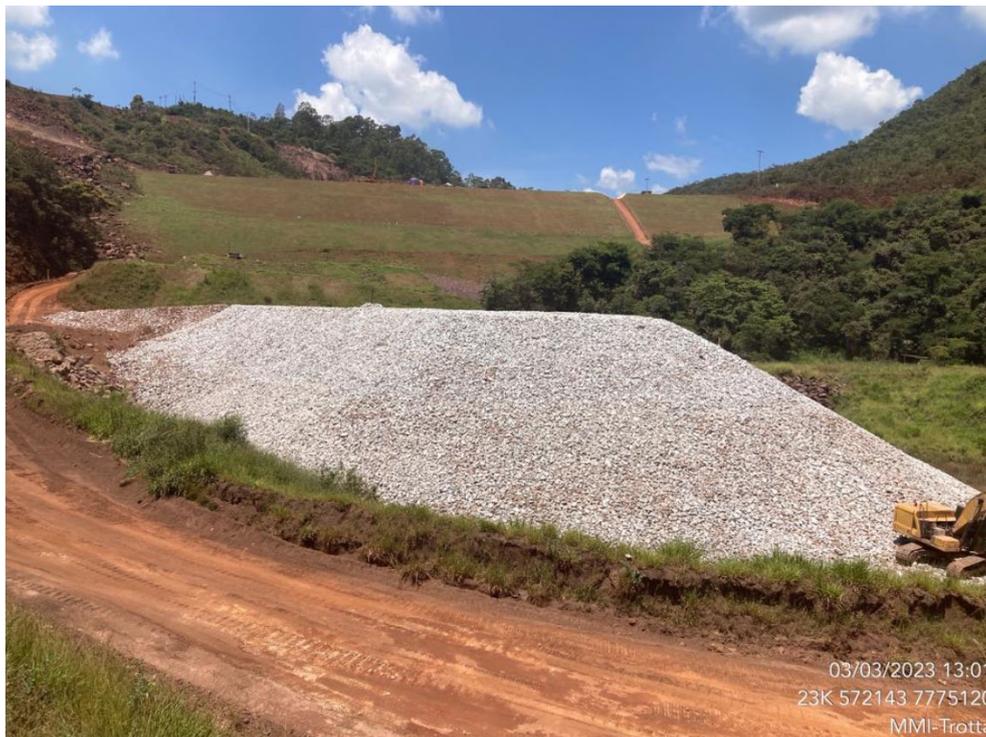
As imagens da Figura 8 e Figura 9 ilustram o reforço em campo após conclusão em 4 de março de 2023.

Figura 8. Reforço concluído.

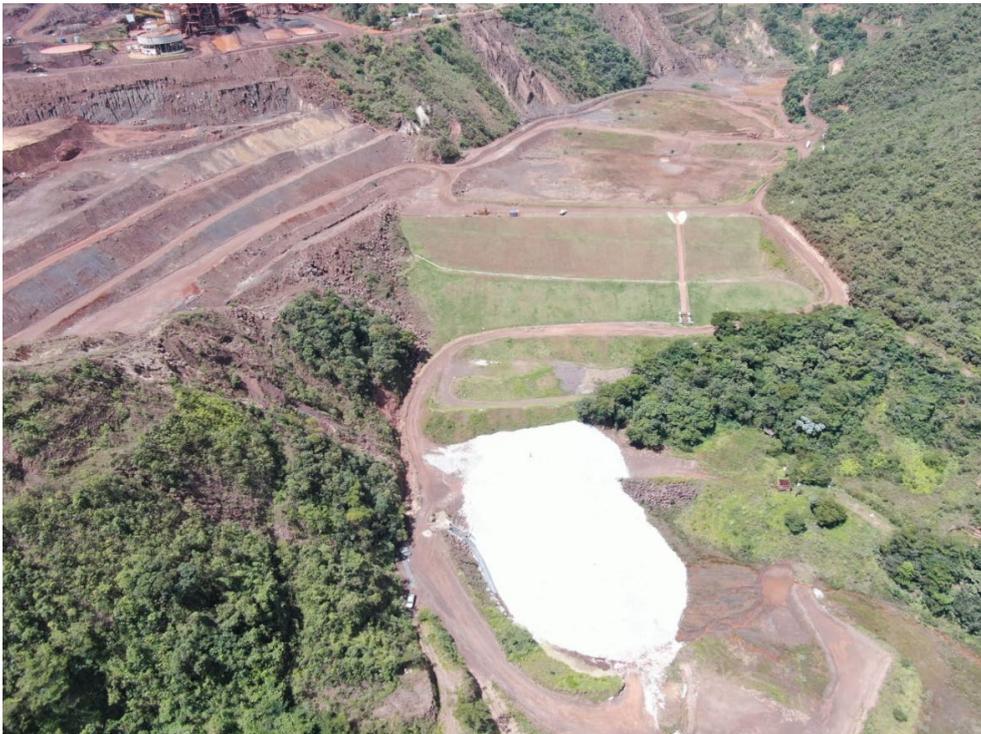
**Figura 9. Imagem de drone do reforço concluído.**

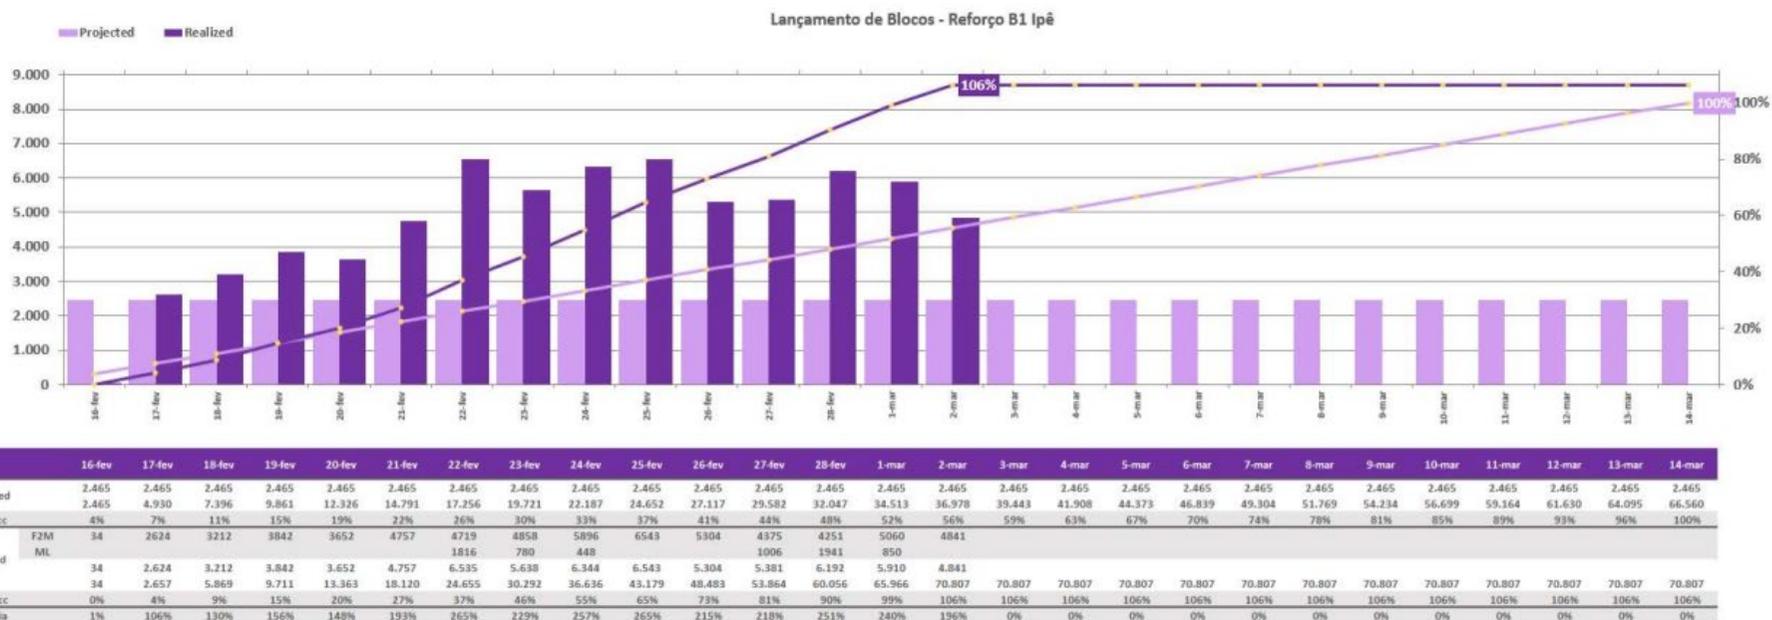
O reforço foi planejado para ser construído em cerca de 30 dias. Entretanto, as obras foram concluídas antecipadamente, cerca de dez dias antes, em 04 de março (Figura 10). A antecipação foi possível tanto pela eficiência da equipe de operação de mina, quanto:

Figura 10. Curva S de execução do reforço da barragem B1 Ipê.

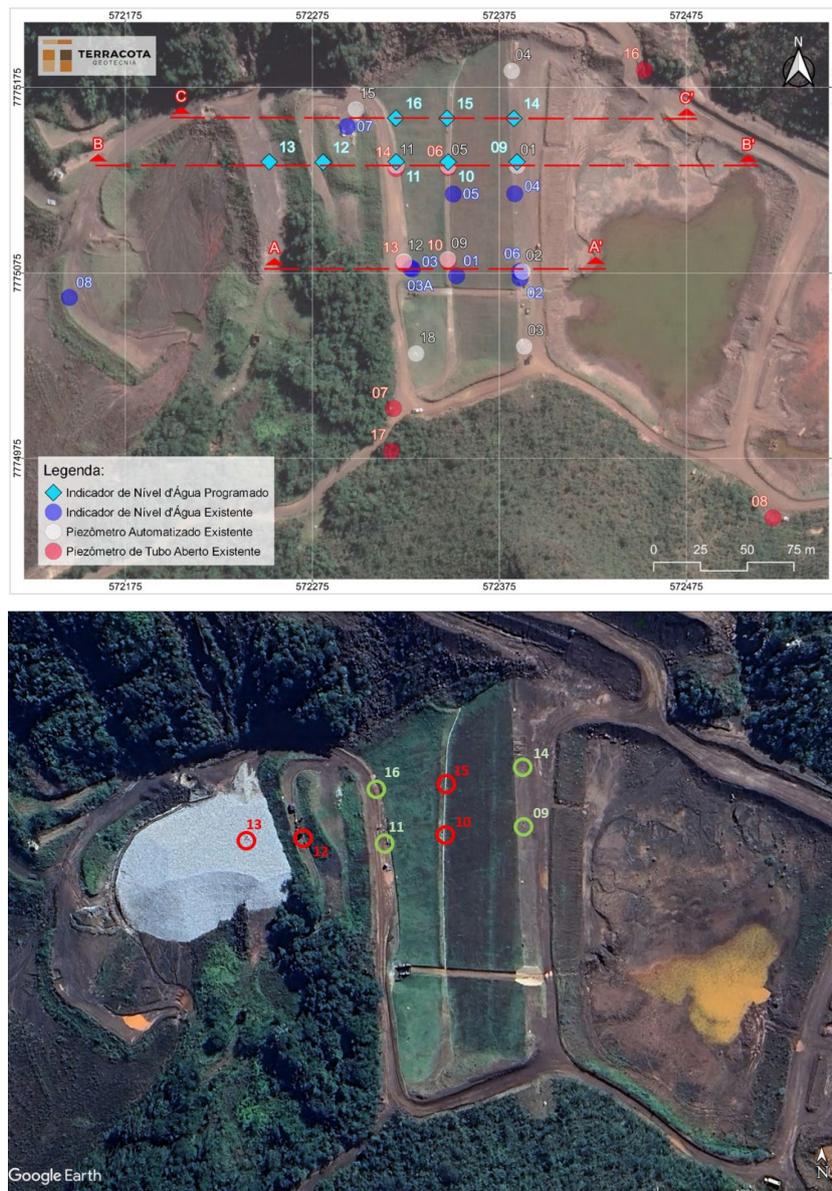
Como previsto em cronograma (Item 5.3 do Quadro 8), a instrumentação complementar está em andamento. Até a data final do trimestre considerado, foram concluídos os instrumentos INA-09, INA-11, INA-14 e INA-16. Está em andamento o INA-12, de acordo com a Figura 11. Destaca-se que os perfis dos instrumentos estão em elaboração pela REDE e devem ser entregues até o fim da campanha prevista.

**Figura 11. Instrumentação de controle proposta para monitoramento dos níveis de água durante a descaracterização. Imagem superior (IPE.OP.RL.8000.GT.20.560) e imagem inferior (Google Earth em 01/05/2023), ilustrando, em verde, os instrumentos executados e, em vermelho, os previstos.**

Deve-se enfatizar que os instrumentos complementares executados para monitoramento do N.A. durante a descaracterização visam adicionalmente a confirmação da espessura do “rejeito antigo”. Por isso, é determinado que a sondagem atinja, pelo menos 0.5m a 1.5m de material *insitu*, normalmente solo residual de filito, para garantir a estratigrafia local.

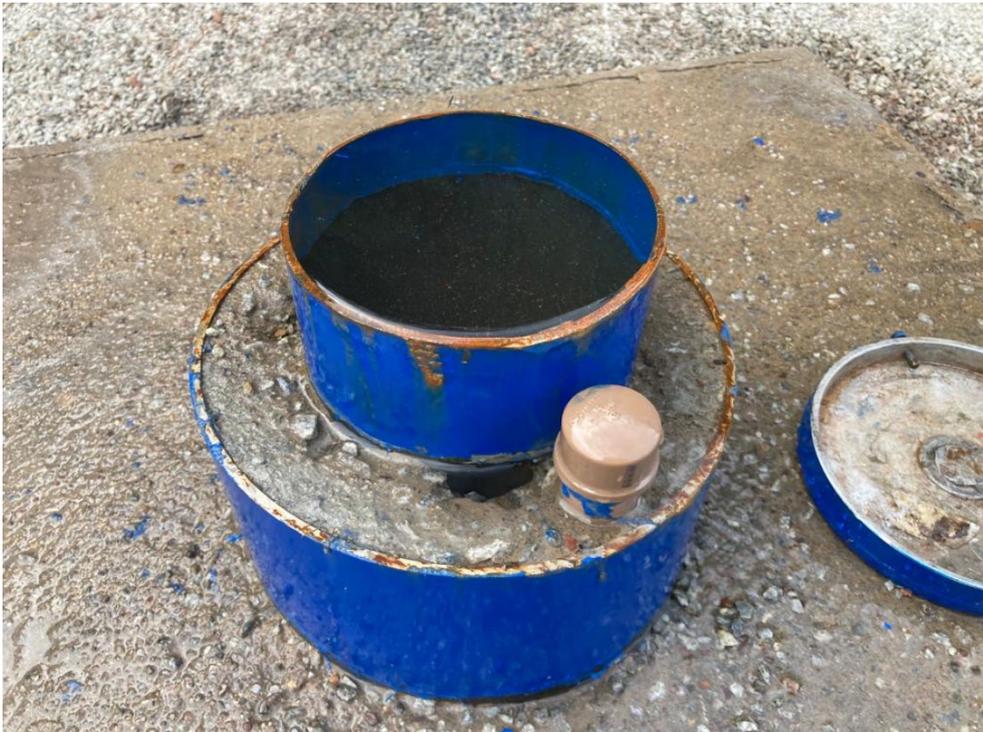
Tal como a instrumentação complementar, a perfuração do poço de rebaixamento programado na ombreira direita (jusante) foi iniciada, e sua conclusão se deu em 17 de abril de 2023 (Figura 12). A MASTER POÇOS ARTESIANOS concluiu a perfuração e ainda não executou os testes de desenvolvimento do poço, visto dificuldades na aquisição de bombas específicas. O relatório construtivo abaixo descreve as particularidades de perfuração, geologia e perfil de poço.

**Figura 12. Boca do poço com tubulão de aço carbono 10 pol. e revestimento interno de 6pol. Verificado artesianismo local, materializando superfície potenciométrica acima da topografia.**
