Desta forma, o intuito deste relatório, elaborado em conjunto com a GEOPRIME ENGENHARIA E MEIO AMBIENTE, é de ser um descritivo das medidas executadas para a descaracterização da referida estrutura, no último trimestre (Maio 2023 – Julho 2023), e de acordo com o Termo de Referência (TR), para acompanhamento do processo de descaracterização de barragens alteadas a montante, no estado de Minas Gerais, disponibilizado pela FEAM em 28/11/2022.

RELATÓRIO TÉCNICO TRIMESTRAL DE ACOMPANHAMENTO DA DESCARACTERIZAÇÃO – BARRAGEM B1 – MINA IPÊ

IPE.OP.RL.8000.GT.20.752 - Revisão 01

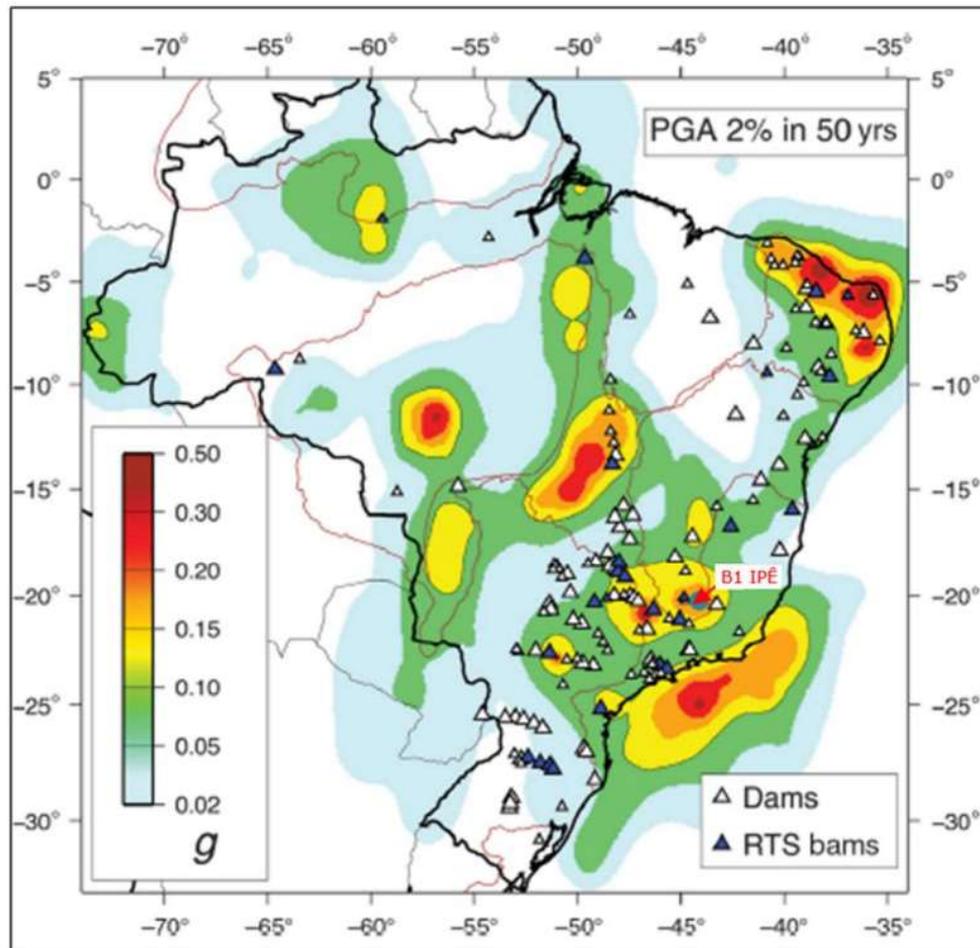
Figura 3. – Mapa de Ameaça Sísmica Brasileiro com probabilidade de excedência de 2% durante 50 anos (Barros Et al., 2018).

A localização da barragem no mapa de Barros et al. fornece valor de PGA igual a 0,15g, compatível com o valor máximo de 0,134g definido pelo estudo da CREAR. Para a componente vertical adotou-se um valor correspondente a 60% componente horizontal. Desta forma adotando-se um valor de $\frac{1}{2}$ PGA, tem-se uma aceleração horizontal igual a 0,075g e uma componente vertical igual a 0,045g. A componente vertical deve ser simulada nos dois sentidos, ou seja, de baixo para cima e de cima para baixo.

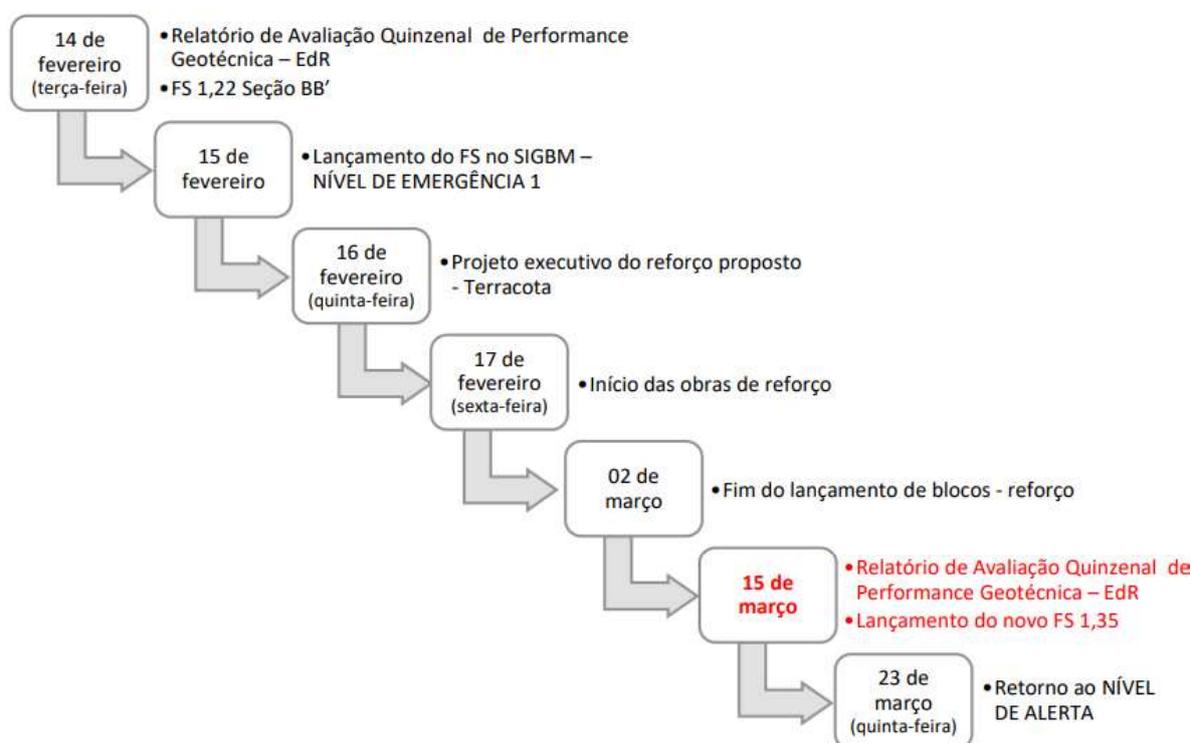
Figura 4. Fluxograma em linha do tempo do processo de detecção dos FS's abaixo da norma e retorno para o nível de Alerta da barragem B1 Ipê após implantação de reforço.

Sendo assim, como ação imediata após o recebimento do Relatório de Avaliação Quinzenal de Performance Geotécnica da Estrutura – 1ª Quinzena de Fevereiro de 2023 e entrada em Nível 1 de Emergência, foi elaborado um projeto executivo de reforço para retomada dos Fatores de Segurança mínimos. Assim, em 15 de fevereiro, a Terracota propôs uma estrutura de material pétreo que garantisse a inércia da estrutura através do incremento de força peso ao pé da barragem.

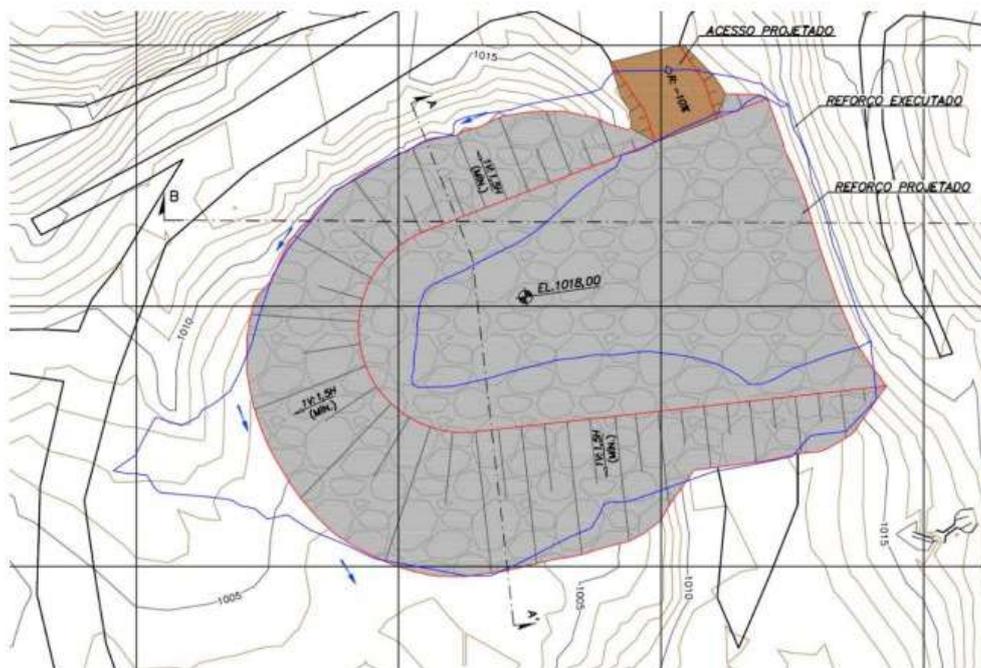
Figura 5. Levantamento topográfico final ilustrando o comparativo dos offsets executado (azul) e projetado (vermelho).

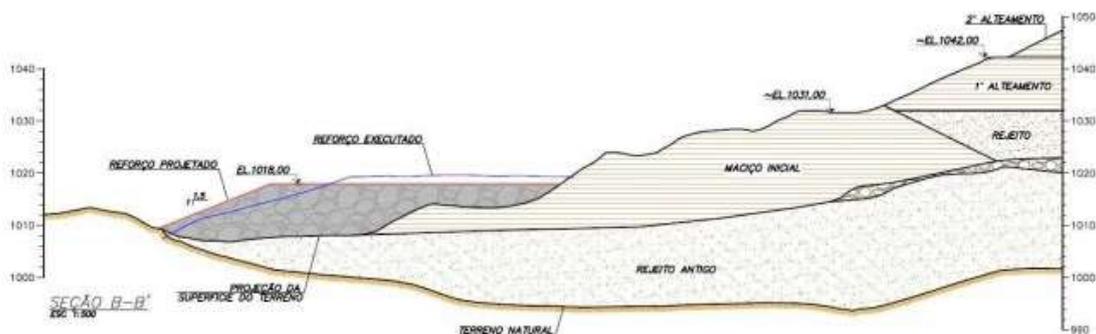
Figura 6. Seção topográfica final ilustrando o comparativo dos offsets executado (azul) e projetado (vermelho).

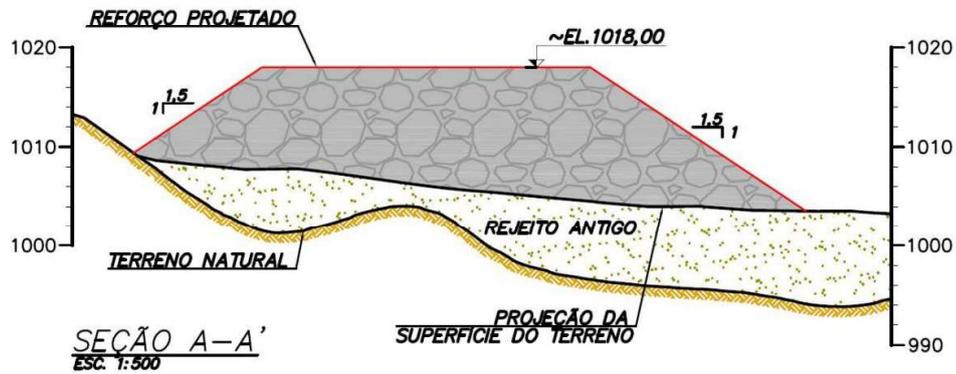
Figura 7. Ampliação do reforço – Seção A-A'

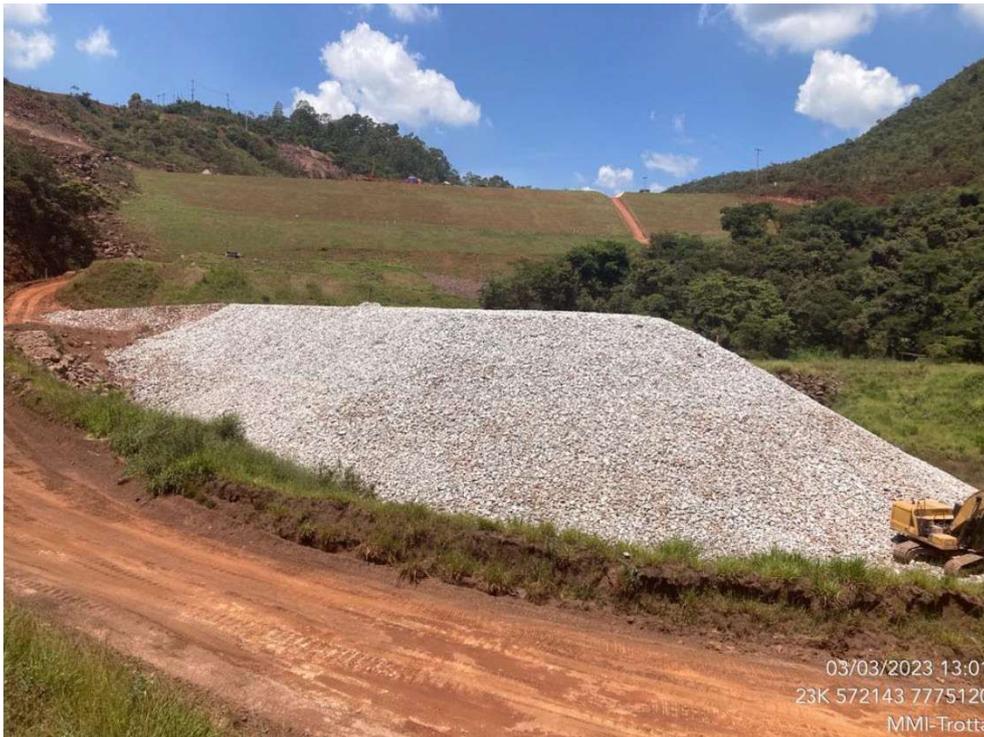
Figura 8. Reforço concluído.

As imagens da Figura 8 e Figura 9 ilustram o reforço em campo após conclusão em 4 de março de 2023.

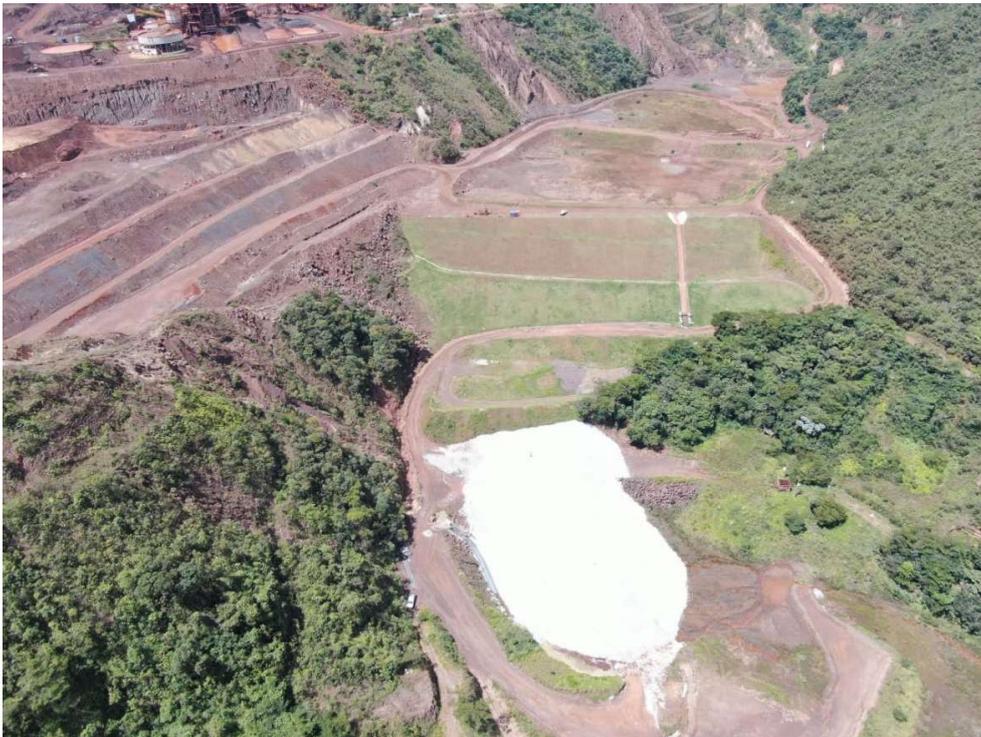
Figura 9. Imagem de drone do reforço concluído.

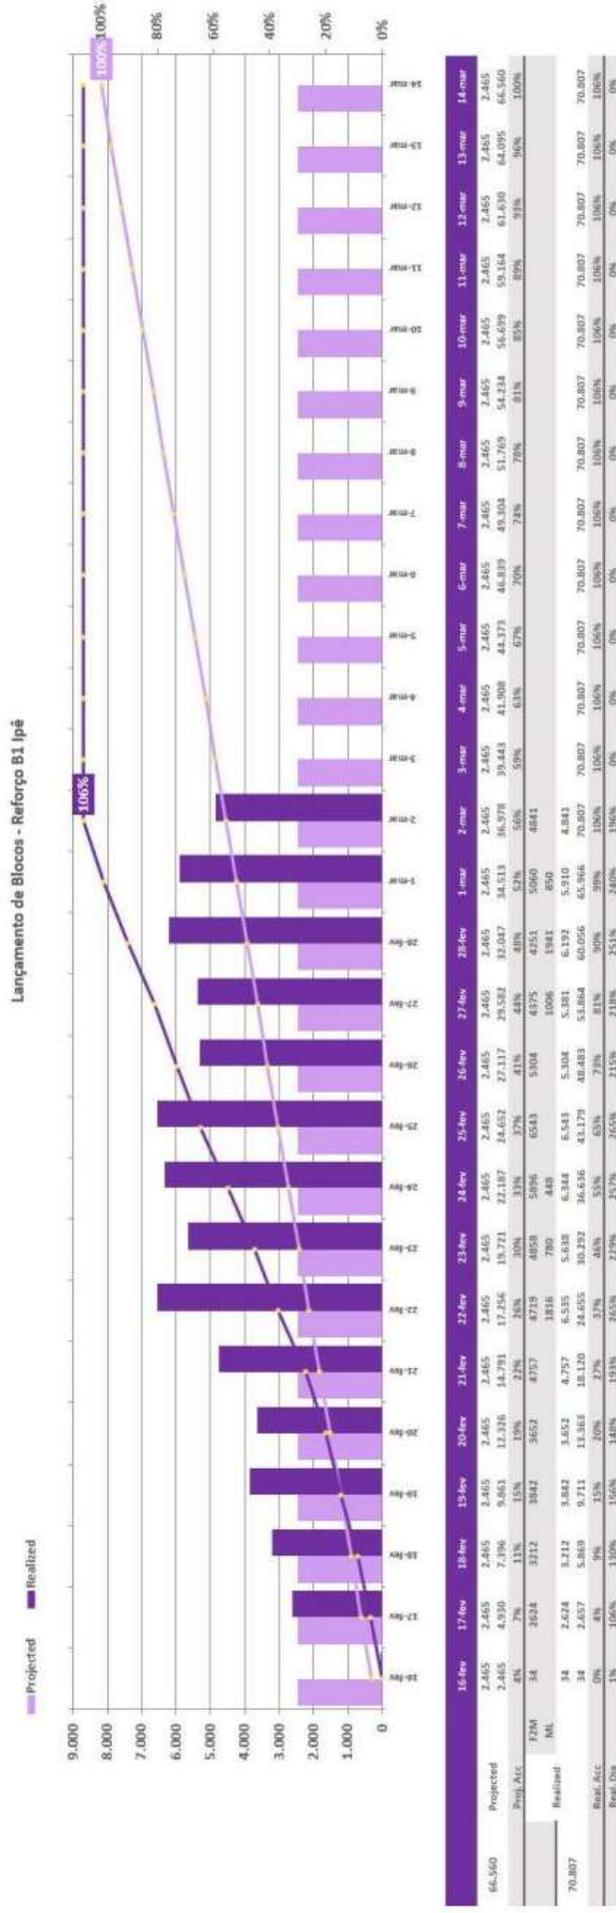
Figura 10. Curva S de execução do reforço da barragem B1 Ipê.

O reforço foi planejado para ser construído em cerca de 30 dias. Entretanto, as obras foram concluídas antecipadamente, cerca de dez dias antes, em 04 de março (Figura 10). A antecipação foi possível tanto pela eficiência da equipe de operação de mina, quanto:

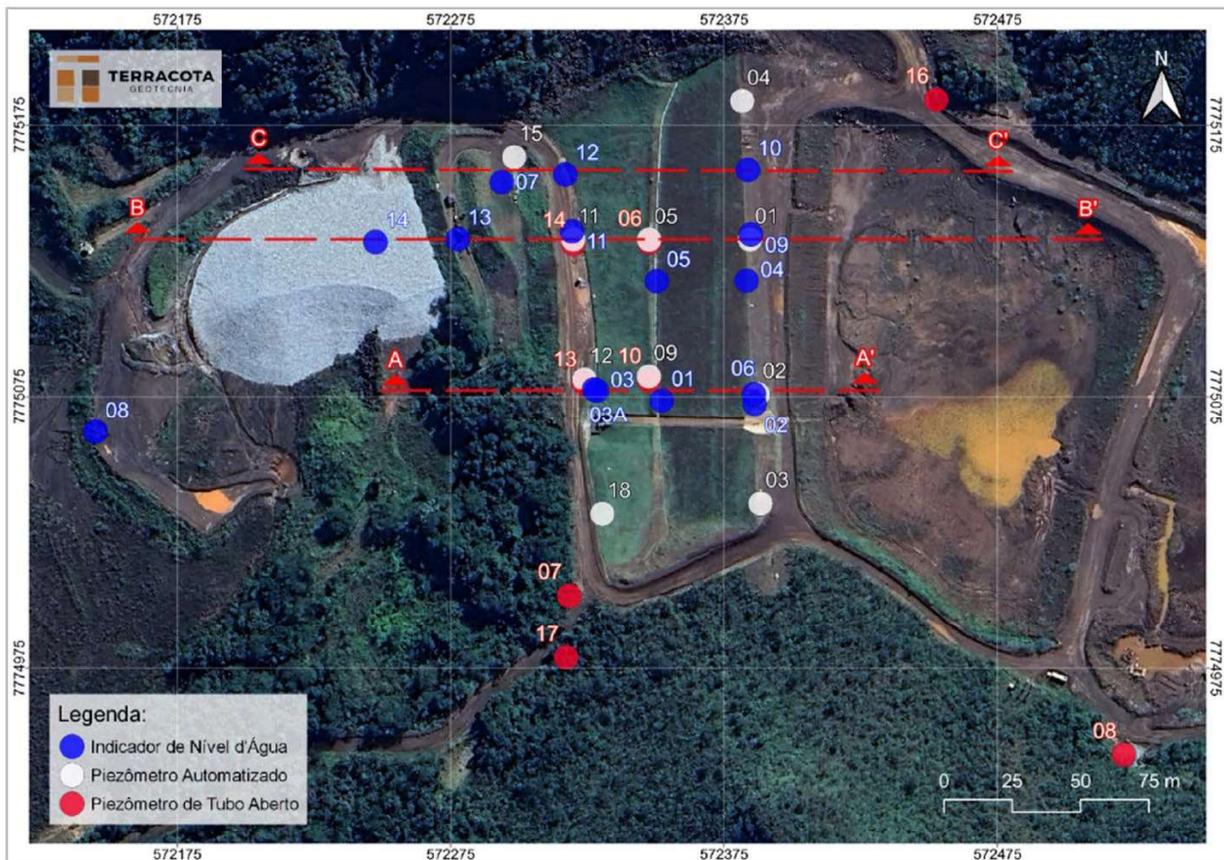
O maciço e fundações da Barragem B1 – Mina Ipê são monitorados atualmente através de 15 (quinze) indicadores de nível d'água, 8 (oito) piezômetros de tubo aberto e 10 (dez) piezômetros automatizados (Figura 11).

Figura 11. Instrumentação de controle para monitoramento. Fonte: Documento IPE.OP.RL.8000.GT.20.727.

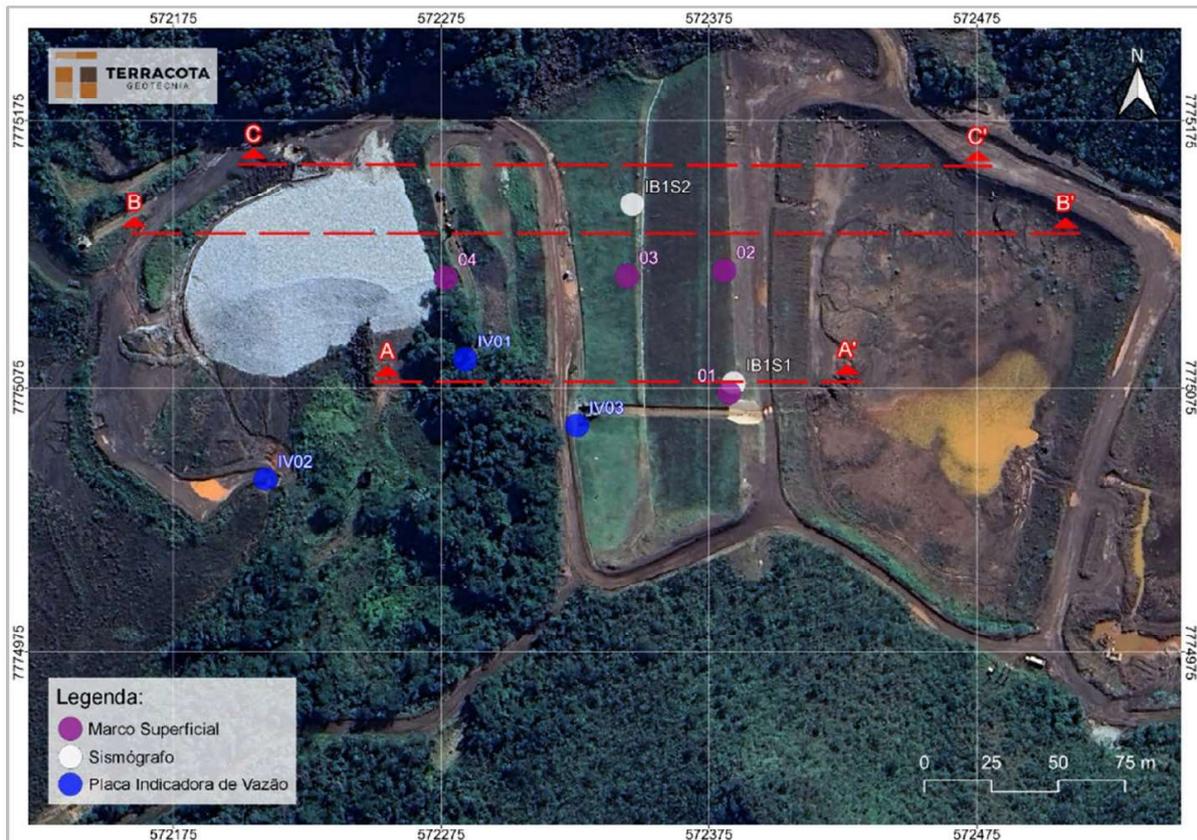
Os deslocamentos em superfície são monitorados através de 4 (quatro) marcos superficiais e 30 (trinta) prismas com leitura automatizada a partir de estação robótica para controle de deformação. A seguir é apresentada a localização dos marcos superficiais, sismógrafos e indicador de vazão (Figura 12).

Figura 12. Instrumentação de controle para monitoramento. Fonte: Documento IPE.OP.RL.8000.GT.20.727.

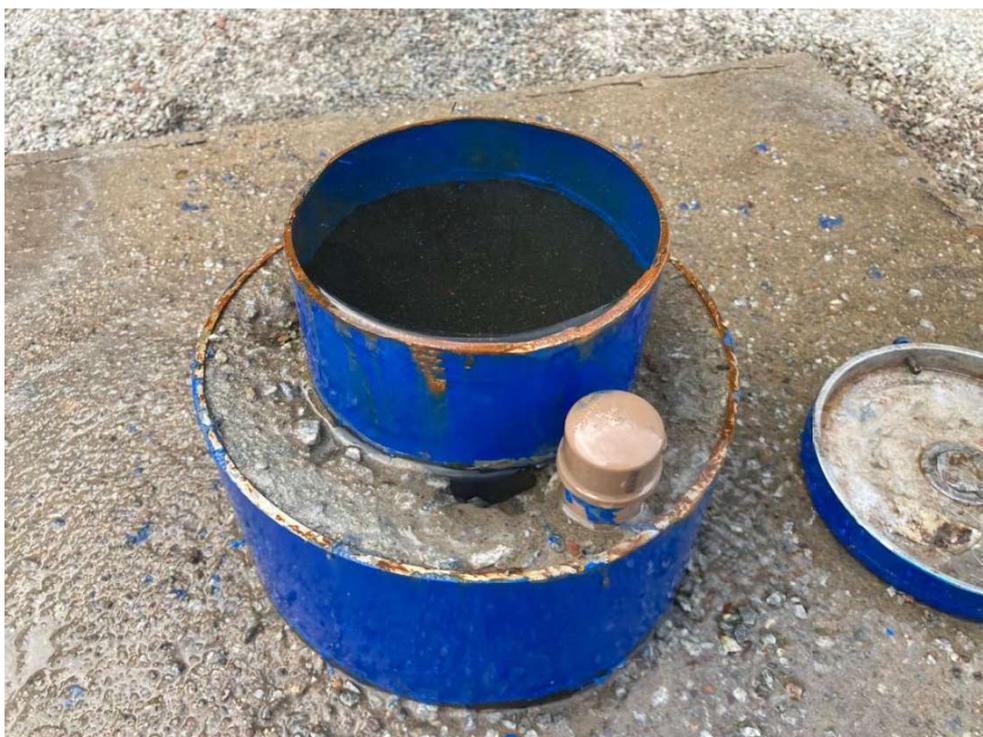
Figura 13. Boca do poço com tubulão de aço carbono 10 pol. e revestimento interno de 6pol. Verificado artesianismo local, materializando superfície potenciométrica acima da topografia.

Ou seja, o poço de rebaixamento previsto no projeto já foi concluído, em fase de teste, durante o trimestre maio/junho/julho, faltando ainda a implantação da infraestrutura do sistema de bombeamento.

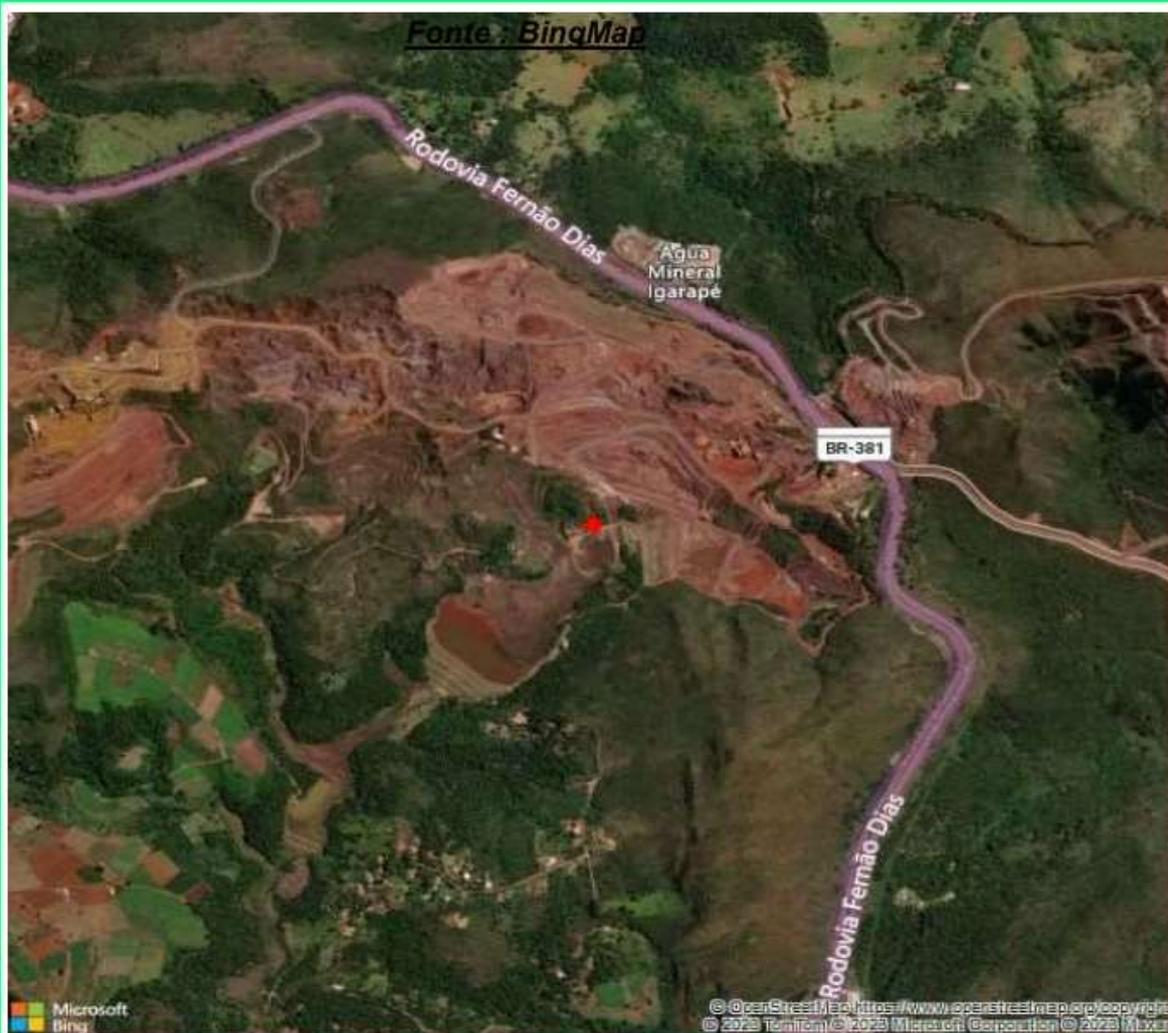
MASTER POÇOS ARTESIANOS	Município : Igarapé - MG	Latitude : 20°07'09.49" S	ID : 57982	
	Localidade : Mineração Morro do Ipê	Longitude : 44°18'33.57" W	Código : PT23-101	
	Data Início : 11/04/2023	Data final : 17/04/2023	T. Bombeamento :	
Prof. Final (m) : 176	N. E.(m) :	N. D.(m) :	Q(m³/h) : 0	T. B. (h) :
Emp. Loc. :		Técnico Locação : Geól. Ygor Grisante F. Ribeiro		
Emp. Perf.: Master Poços Artesianos		Técnico Perfuração : Geól. Ygor Grisante F. Ribeiro		
Perfuratriz : Prominas R1		Sondador : Rafael Antônio de Araújo		
Método : Roto Pneumático		Aquifero: Fissural		
Desenvolvimento : Compressor 1200-330 / 24		Cliente / Prop.: Mineração Morro do Ipê
