MINERAÇÃO MORRO DO IPÊ S.A.

IPE.OP.RL.8000.GT.20.754

Relatório técnico detalhado de equipamentos, tecnologias, técnicas, pessoas e orçamento para a descaracterização da barragem.

Justificativas de Não Aplicabilidade - Barragem B2 - Mina Tico-Tico

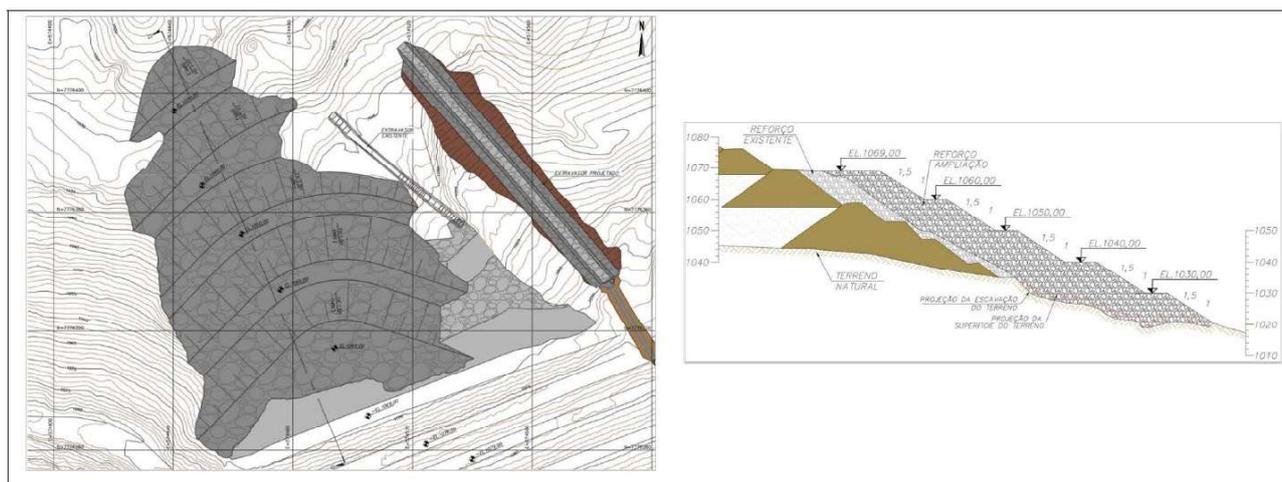
Figura 2 - Arranjo geral da ampliação do reforço - B2TT.

Esquerda - planta com readequação do extravasor. Direita - seção da ampliação (desenhos IPE.OP.DE.8000.GT.20.551 e IPE.OP.DE.8000.GT.20.552) da Barragem B2 – Mina Tico-Tico.

A Barragem B2 – Mina Tico-Tico já possui reforço de enrocamento (Figura 2), visando a preparação para um processo de descaracterização mais seguro quanto possível, com o intuito de priorizar os fatores de segurança vigentes antes, durante e após a execução dos projetos.

Neste contexto, a Terracota avança com projetos mais conservadores (já que projetou a ampliação dos reforços) e temporalmente mais eficientes, visto que, propôs a remoção da B2 – Mina Tico-Tico até o nível da ampliação de seu reforço (El. 1069,0m), o que garante a segurança da estrutura após a remoção completa e antecipa a conclusão de sua descaracterização.
