PAEBM BARRAGEM B1 AUXILIAR - MINA TICO-TICO

SEÇÃO I

MINERAÇÃO MORRO DO IPÊ S.A.

<p align="center">GEOPRIME ENGENHARIA E MEIO AMBIENTE LTDA.</p>																	
MINERAÇÃO MORRO DO IPÊ S.A.																																			
Nº. CONTRATADA: GEO-RE-PAEBM-B1ATT-MMI-101-14																		PAEBM Barragem B1 Auxiliar - Mina Tico-Tico																	
Nº. MORRO DO IPÊ: IPE.OP.RL.8000.GT.20.129																		SEÇÃO I																	
CONTROLE DE REVISÃO DAS FOLHAS																																			
Rev doc	A	1	2	3	4	5	6	Rev doc	A	1	2	3	4	5	6	Rev doc	A	1	2	3	4	5	6	Rev doc	A	1	2	3	4	5	6				
Revisão da folha						Revisão da folha						Revisão da folha						Revisão da folha																	
1	x	x	x	x	x	x	x	36	x	x	x	x	x	x	x	71	x	x	x	x	x	x	x	106	x	x	x	x	x	x	x				
2	x	x	x	x	x	x	x	37	x	x	x	x	x	x	x	72	x	x	x	x	x	x	x	107	x	x	x	x	x	x	x				
3	x	x	x	x	x	x	x	38	x	x	x	x	x	x	x	73	x	x	x	x	x	x	x	108	x	x	x	x	x	x	x				
4	x	x	x	x	x	x	x	39	x	x	x	x	x	x	x	74	x	x	x	x	x	x	x	109	x	x	x	x	x	x	x

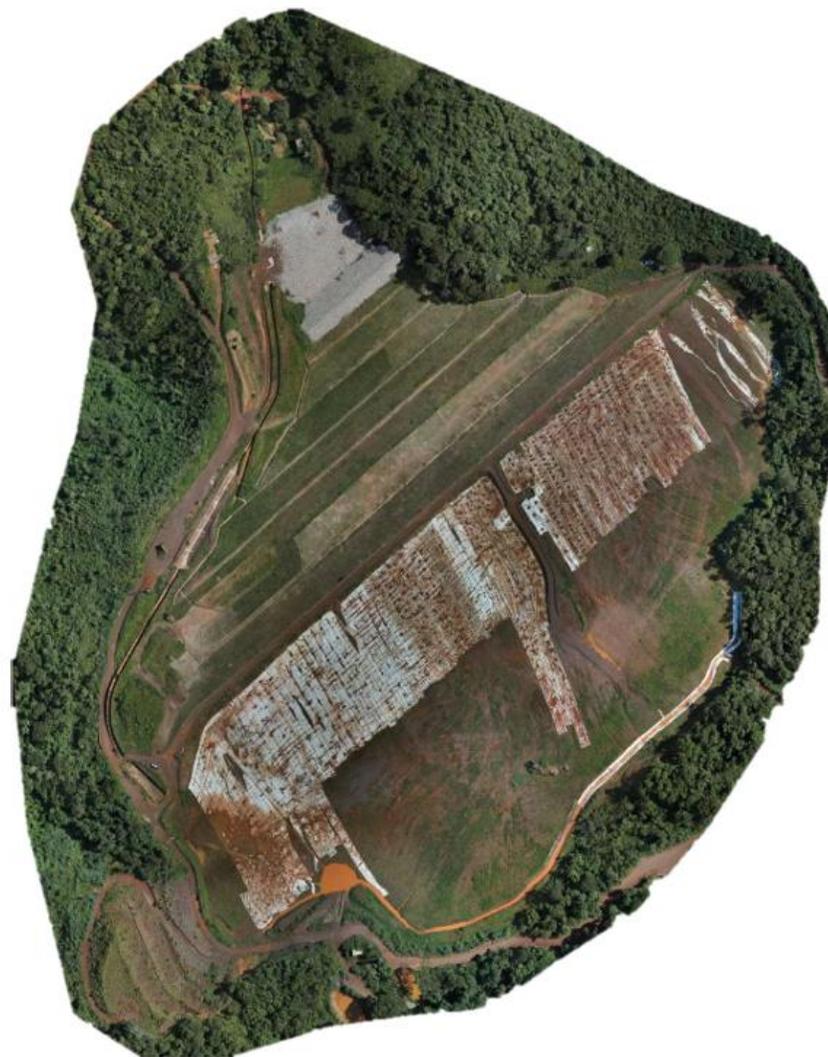
**Figura 2 – Imagem aérea da Barragem B1 Auxiliar – Mina Tico-Tico.
Fonte: RISR – 1º Semestre de 2024 (21624-A-BA-RL-02-GE_r1).**

Vale destacar que esta estrutura se situa à jusante da barragem de rejeitos de mineração denominada B2, assim como à montante da antiga barragem B1 Ecológica, como se observa na **Figura 2** e no **Anexo 2**, em tamanho A0.

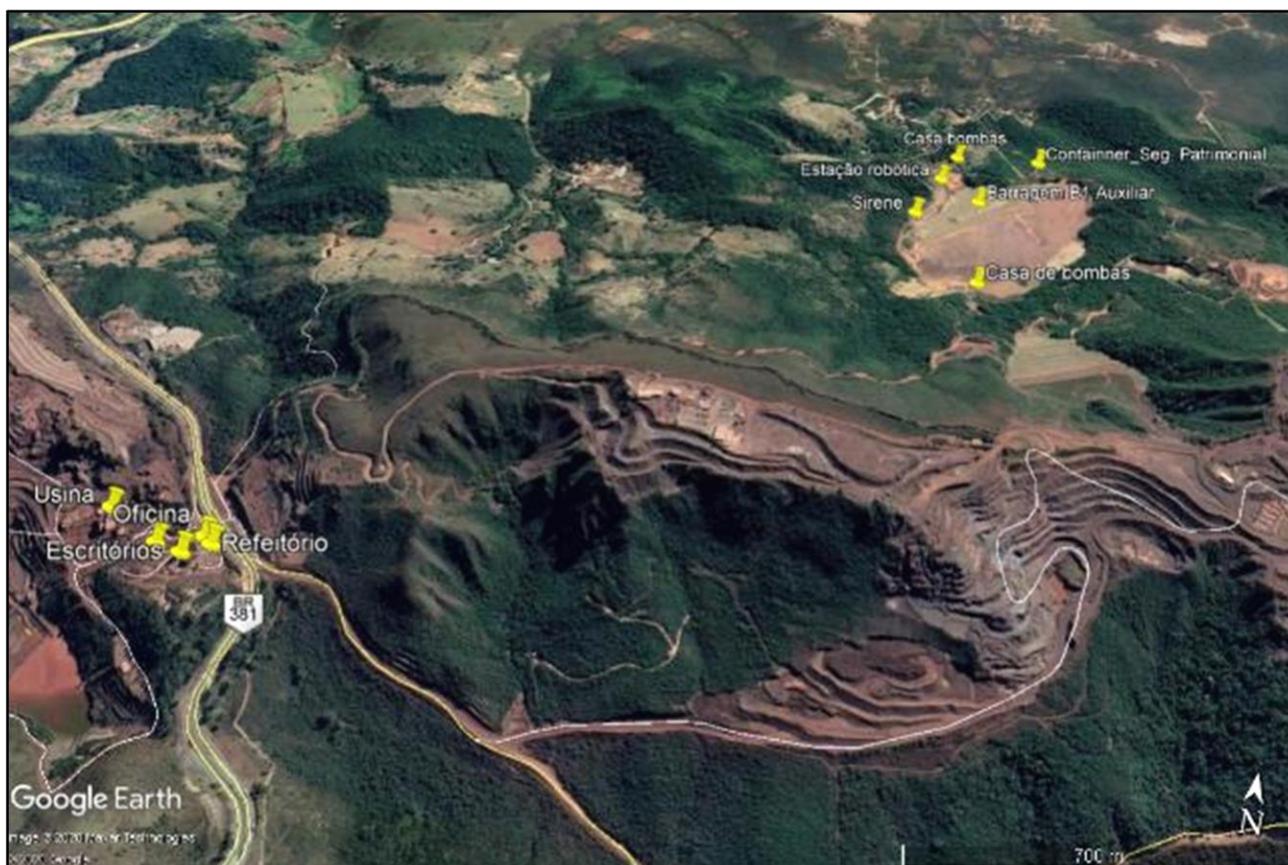
Figura 3 – Mapa das infraestruturas onde se localizam os recursos de emergência.

Conforme se verifica na **Figura 3**, é possível observar que todos os recursos de emergência se localizam à montante da barragem B1 Auxiliar – Mina Tico-Tico.

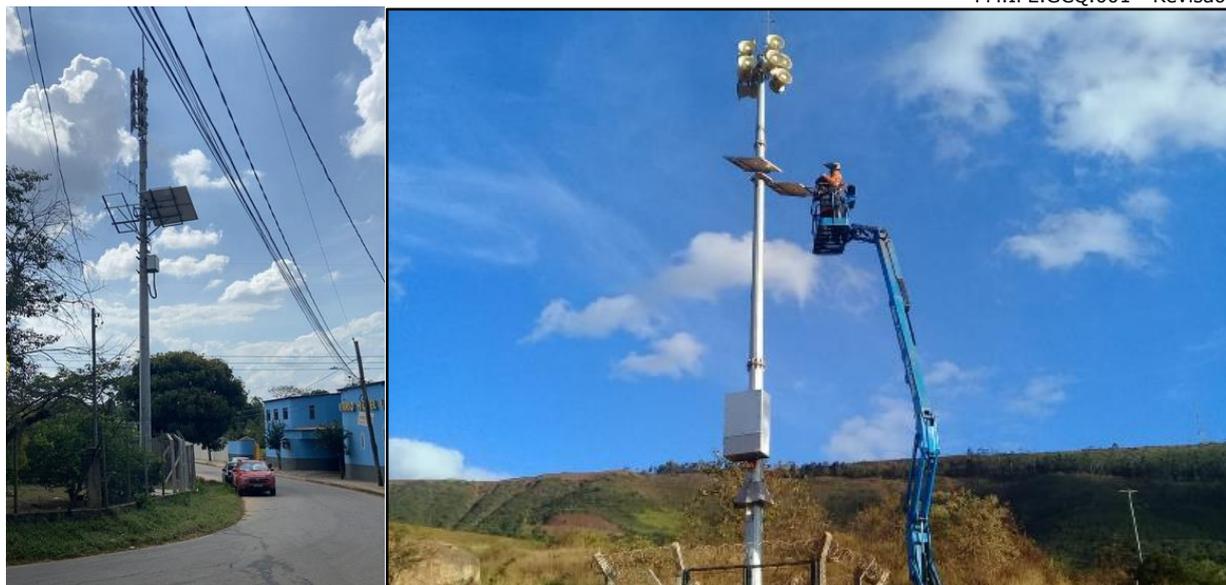
Figura 6 – Torre da Sirene instalada no perímetro urbano (esquerda), e exemplo de manutenção em uma das torres com sirene (direita).

Atualmente, toda a ZAS está abarcada pelo novo sistema de alerta, que prevê acionamento remoto a partir do Centro de Monitoramento Geotécnico (CMG). Em caso de indisponibilidade de alguma sirene, a equipe de manutenção do sistema é informada e acionada imediatamente para correção do problema. Periodicamente é prevista e realizada manutenção em todo o sistema, conforme se observa na **Figura 6**. Por fim, informa-se que a companhia realiza diariamente testes silenciosos em todas as sirenes, de forma a detectar quaisquer necessidades de reparos ou manutenções.

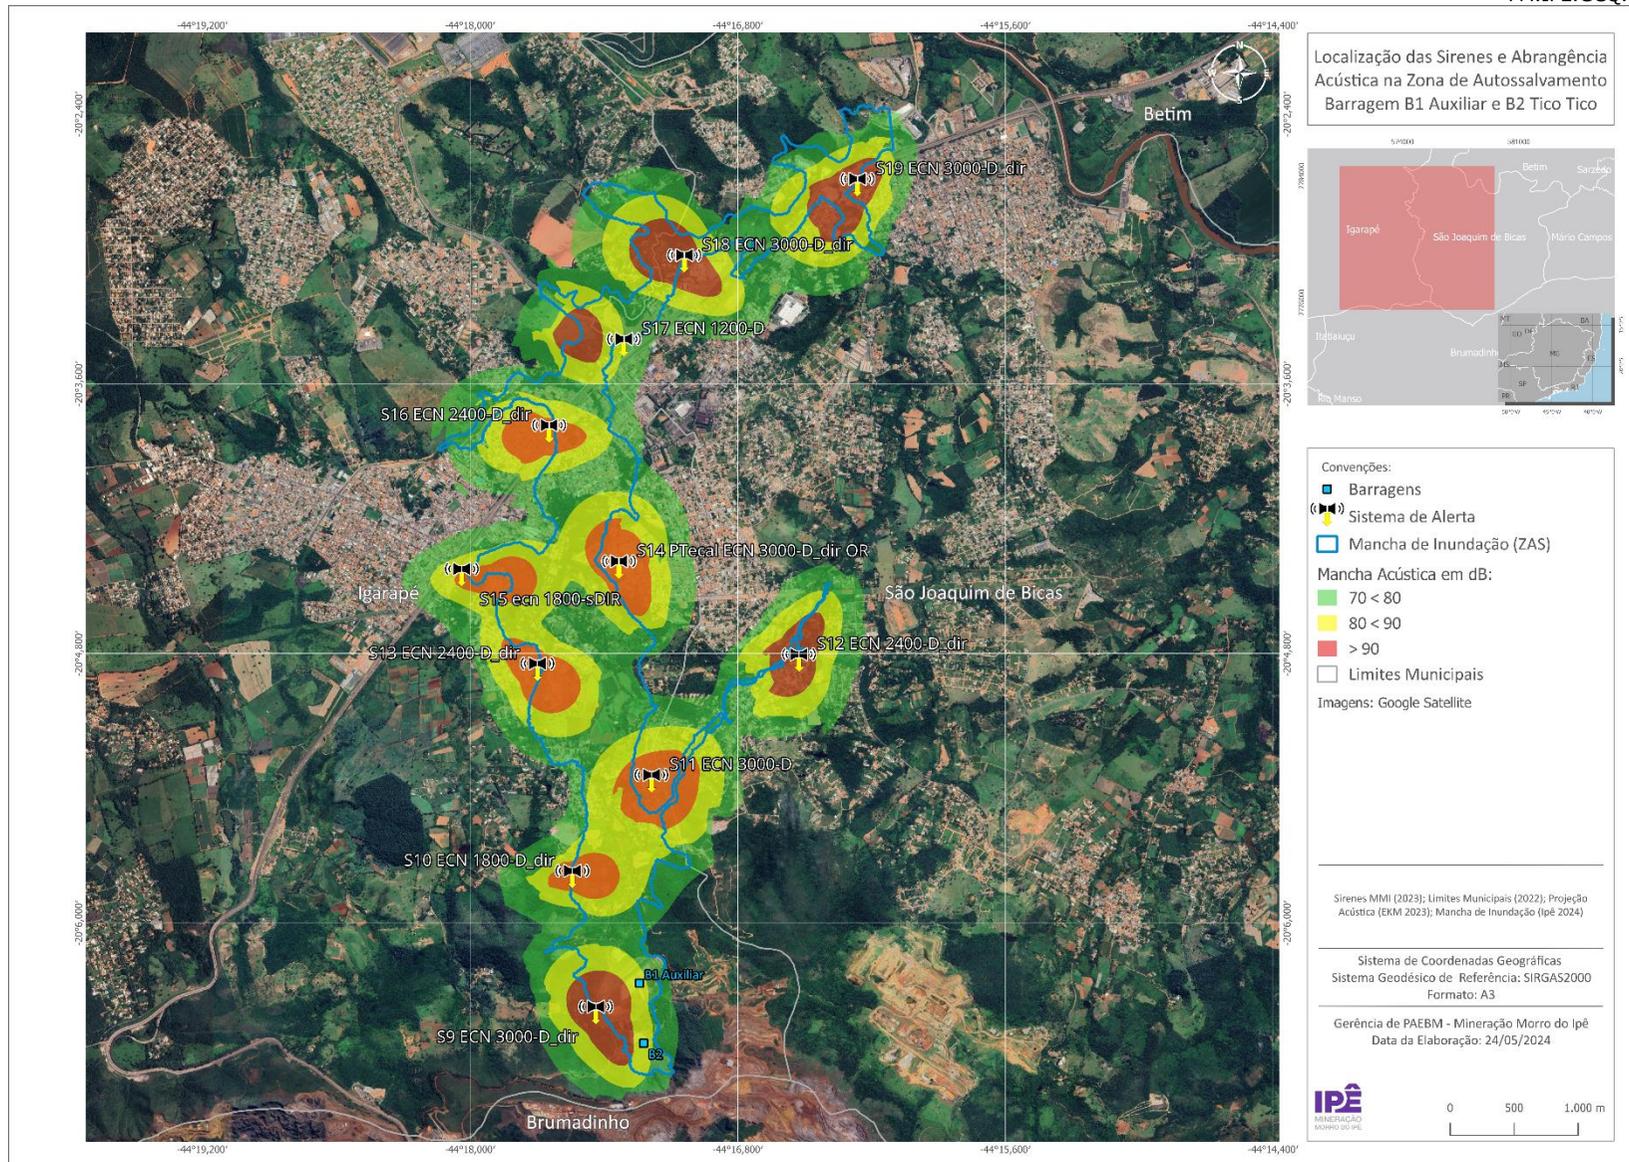
Figura 7 – Mapa com posição das sirenes e sua abrangência acústica na ZAS (azul).

Conforme dados fornecidos pela Mineração Morro do Ipê, o sistema de alerta de massa por sirenes conta com 11 pontos, cuja localização georreferenciada por de ser observada no **Quadro 9**, bem como no mapa de localização disposto na **Figura 7**.

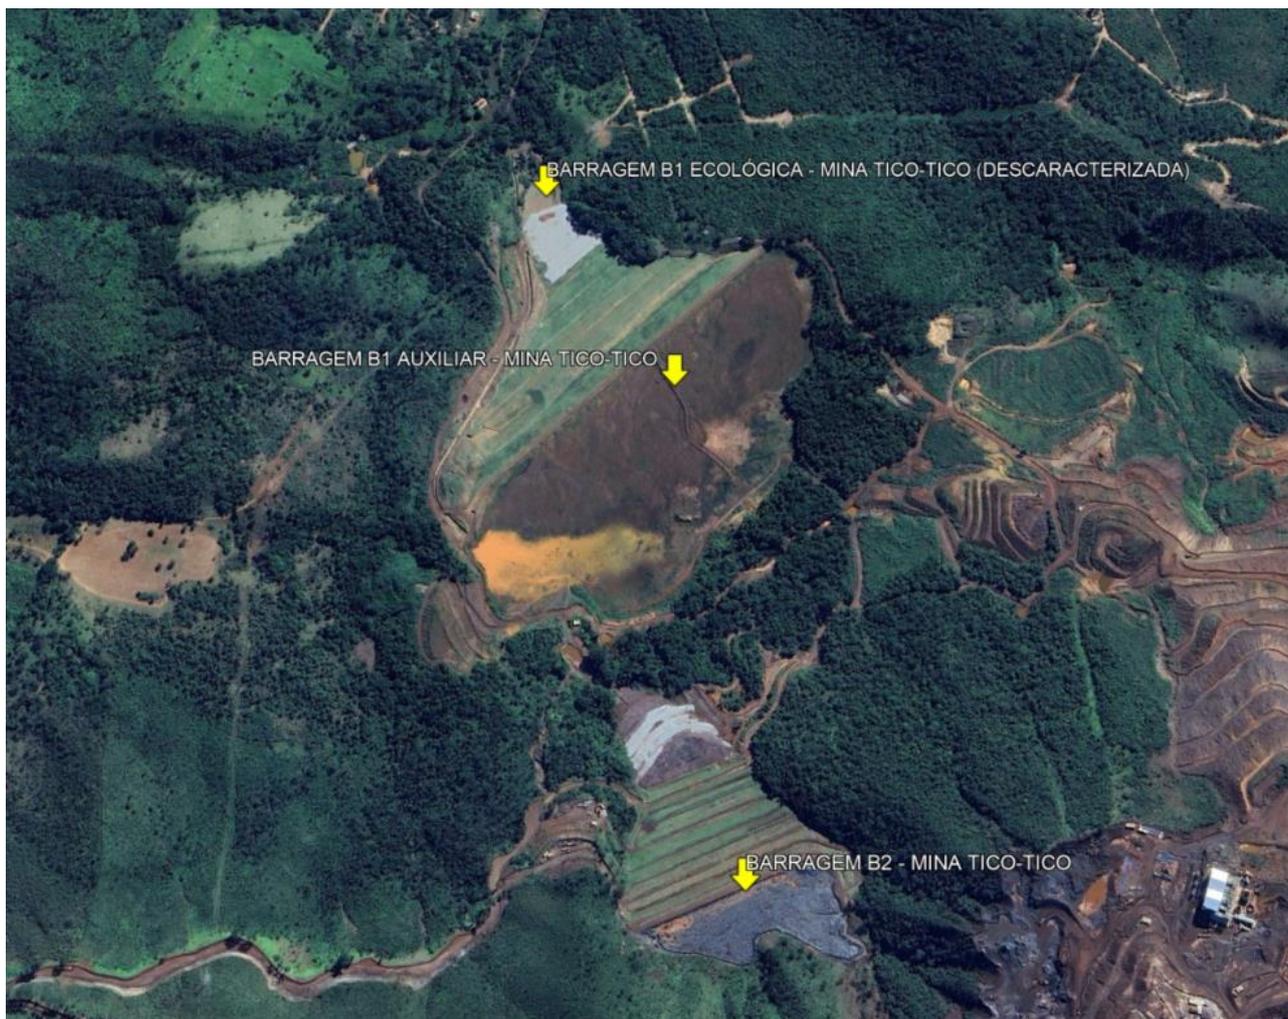
Figura 8 – Imagem de satélite com a localização das 3 barragens estudadas pela Geomil.

Cumprе salientar um aspecto importante, que foi a necessidade do estudo analisar para efeito de pior cenário, a ruptura da Barragem B2 – Mina Tico-Tico que fica à montante da B1 Auxiliar, assim como da antiga B1 Ecológica – Mina Tico-Tico, que fica à jusante da B1 Auxiliar, considerando assim um efeito cascata de rupturas, conforme se demonstra na **Figura 8**.

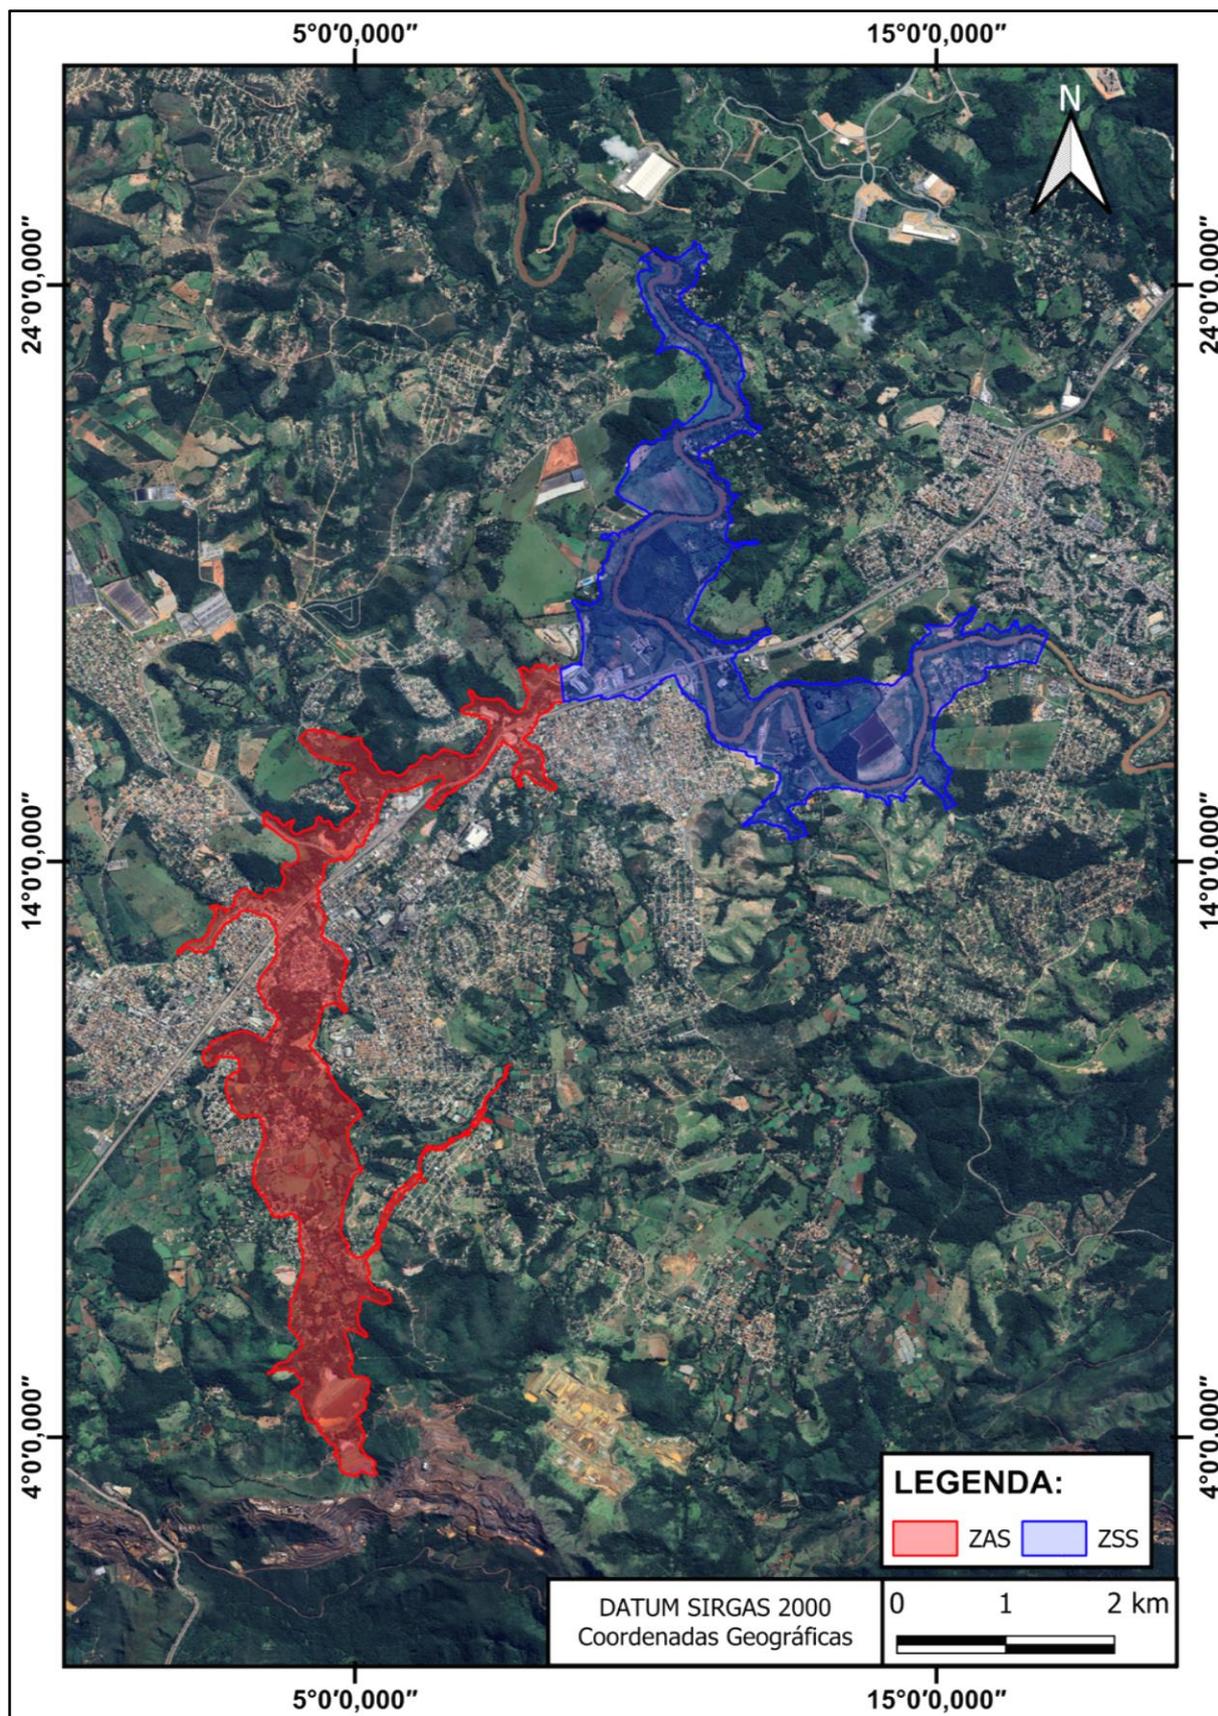
Figura 10 – Mancha de inundação, com delimitação da ZAS em vermelho e da ZSS em azul.

A demarcação da ZAS e da ZSS ocorre a partir dos resultados do estudo de inundação, conforme desenvolvimento metodológico indiado anteriormente na **Figura 9** que possibilitou a delimitação da mancha de inundação, conforme se observa na **Figura 10**.

Segundo o responsável técnico pelo estudo da Geomil, a delimitação da ZAS foi estabelecida considerando como limite a seção XSEC15, que está posicionada a 10 km do pé da barragem e conta com tempo de chegada da onda igual a 1,08 horas.

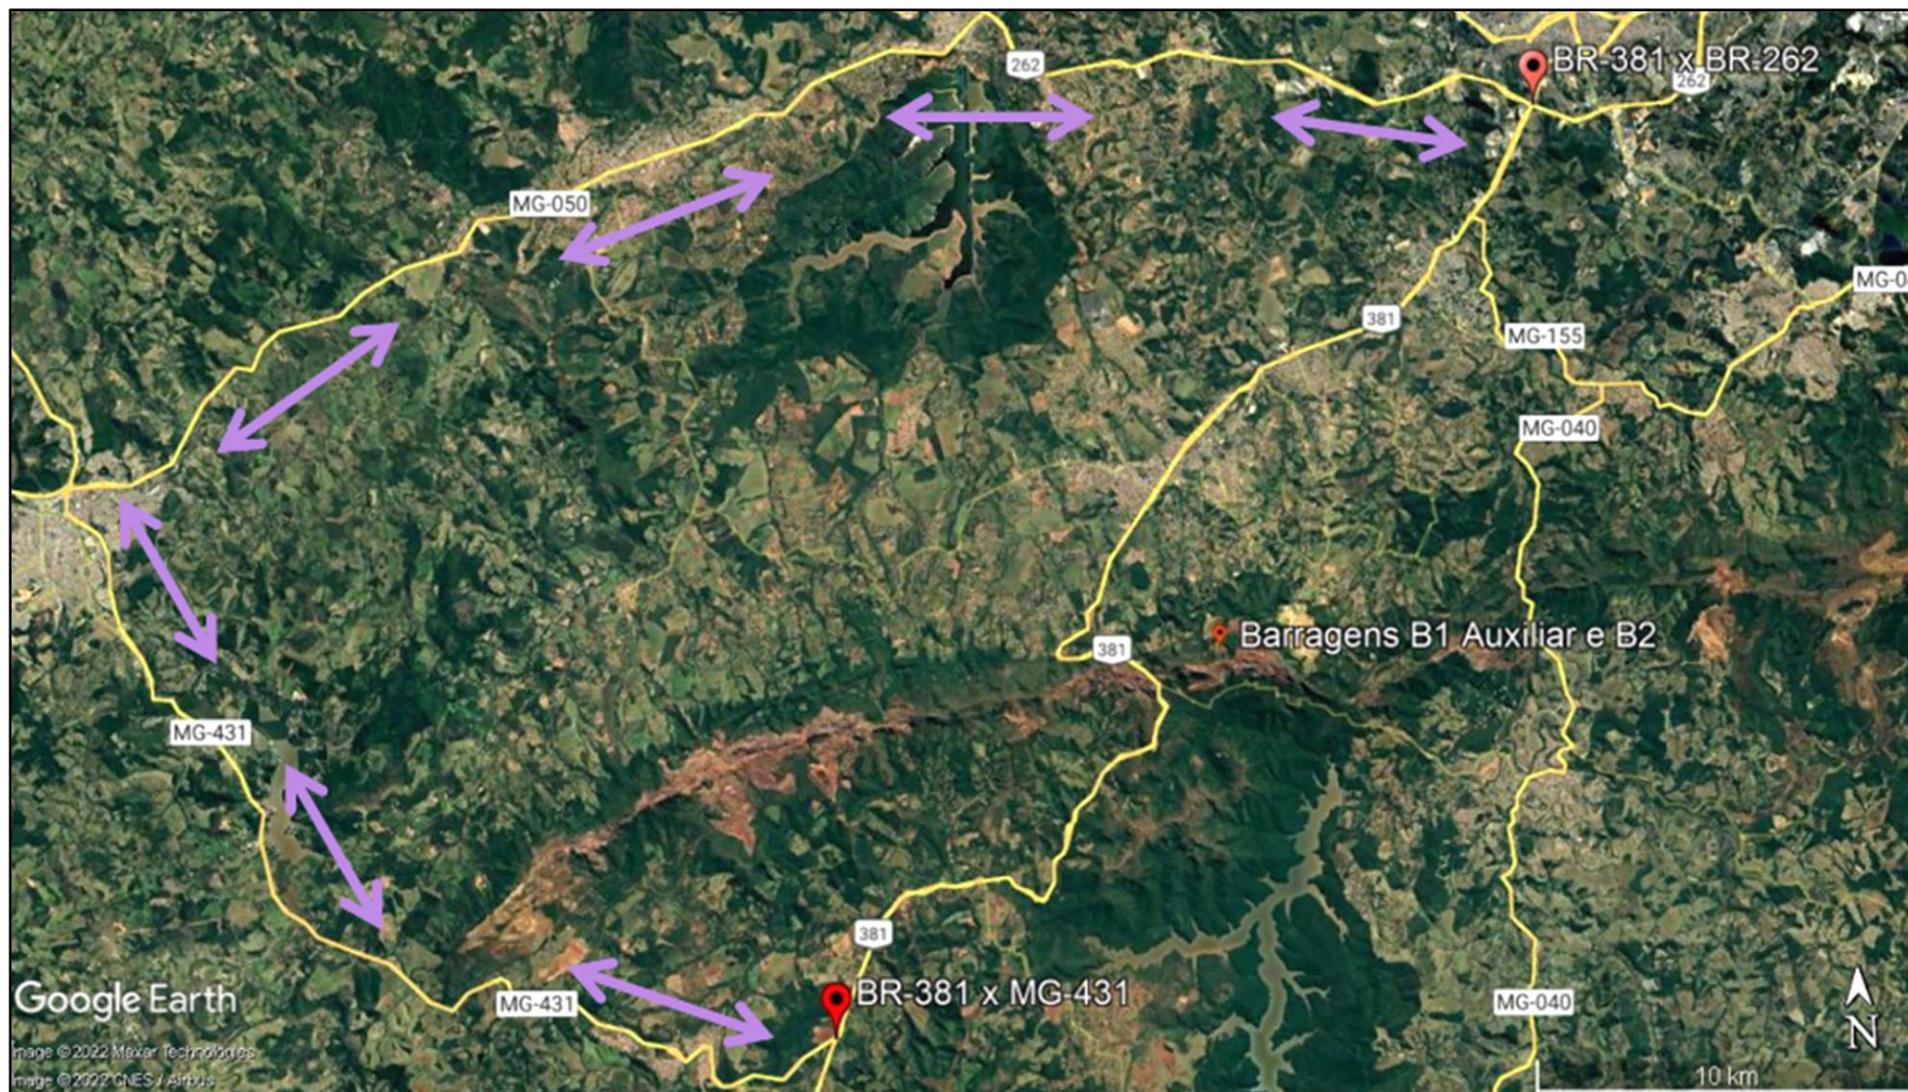
Figura 13 – Rota alternativa principal, nos entroncamentos da BR-381 x BR-262 em Betim e da BR-381 x MG-431 em Itatiaiuçu.

Verifica-se na **Figura 13** os dois principais pontos de interdição onde serão indicados desvios para evitar a zona quente da região de Betim, São Joaquim de Bicas e Igarapé. A rota alternativa principal, desta forma, envolve o trajeto pela BR-262, MG-050 e MG-431.

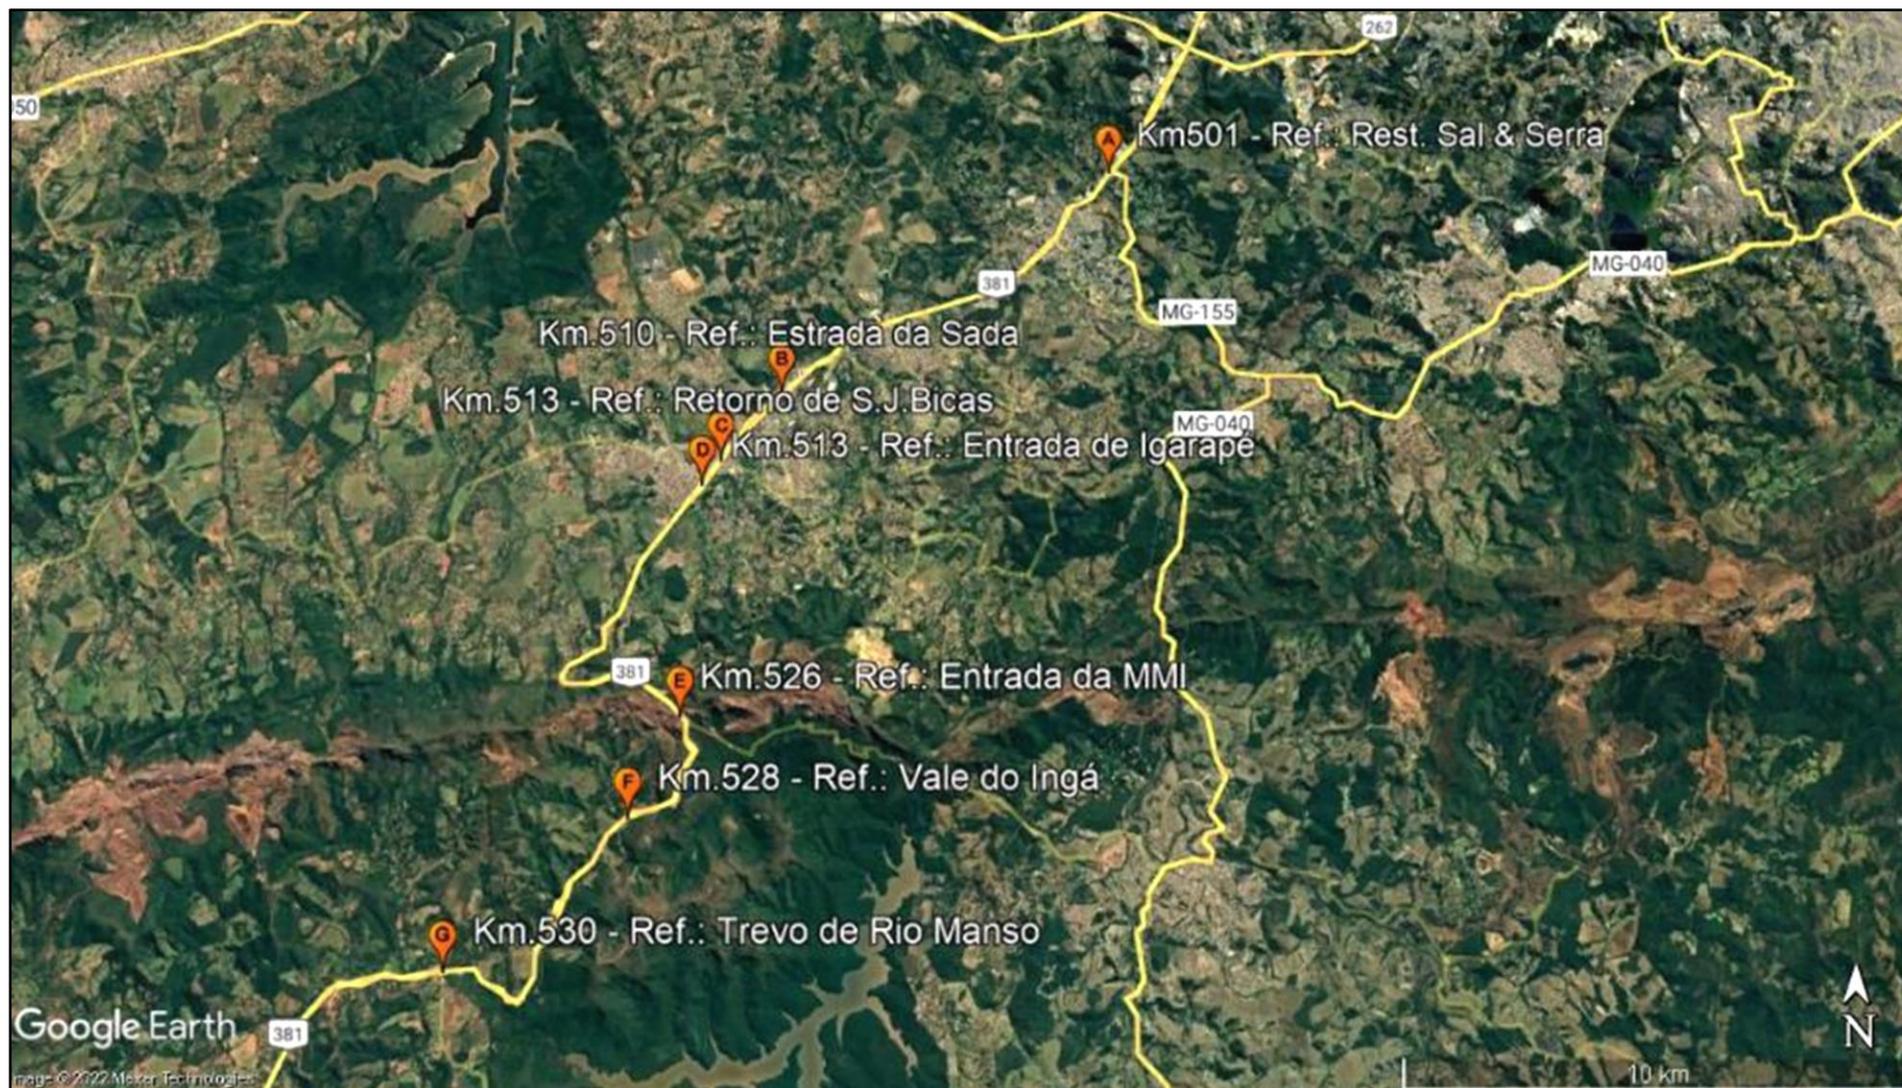
Figura 14 – Rota alternativa principal, nos entroncamentos da BR-381 x BR-262 em Betim e da BR-381 x MG-431 em Itatiaiuçu.

Por sua vez, na **Figura 14**, os principais pontos de acessos para rotas secundárias indicam um total de 7 pontos de retorno, para que os usuários retornem até a rota proposta na **Figura 13**, ou façam uso de acessos alternativos (não recomendados para veículos de grande porte), a saber: Estrada da SADA (que liga a BR-381 até a BR-262) e Estrada da Conquistinha (que liga a BR-381 até a MG-040), possibilitando que os usuários desviem da zona quente.

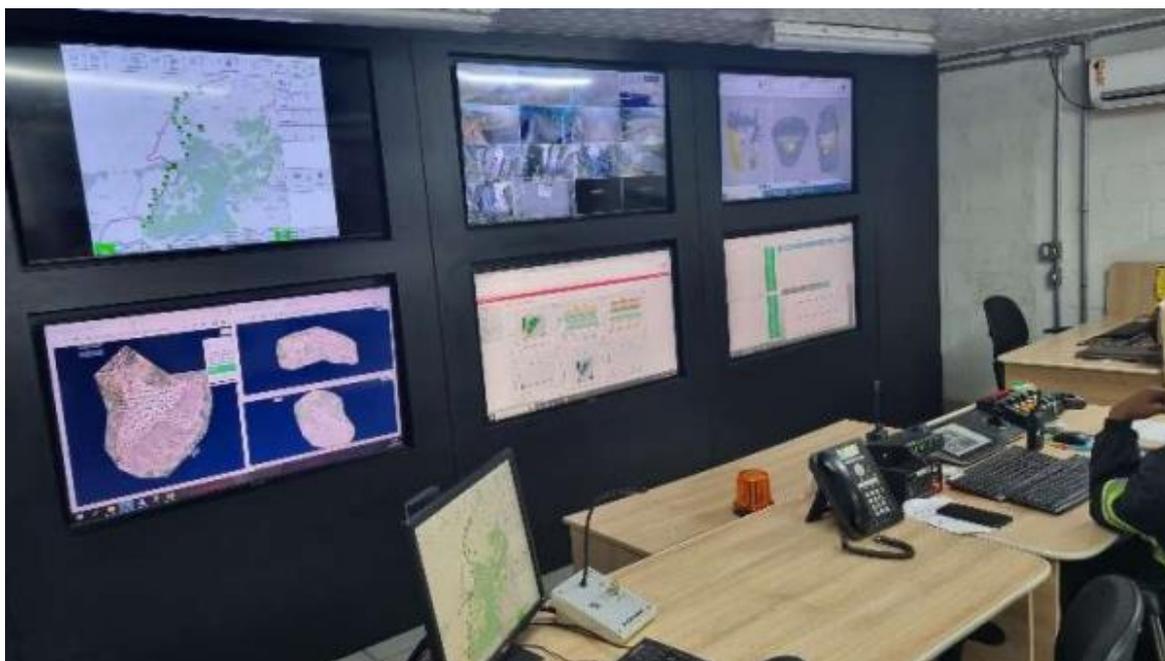
Figura 15 – Centro de Monitoramento Geotécnico – CMG.

O centro conta com imagens das 3 câmeras Full HD em pleno funcionamento 24h que monitoram as estruturas geotécnicas. As imagens das câmeras são enviadas para televisores que permitem identificar qualquer anomalia, em tempo real.

Um novo sistema foi implementado, interligando as 11 sirenes instaladas e distribuídas pela ZAS (Zona de Autossalvamento). Esse sistema utiliza um televisor de 50' como uma interface visual para monitorar e controlar as sirenes. Além disso, há um desktop exclusivamente dedicado ao controle desses dispositivos.

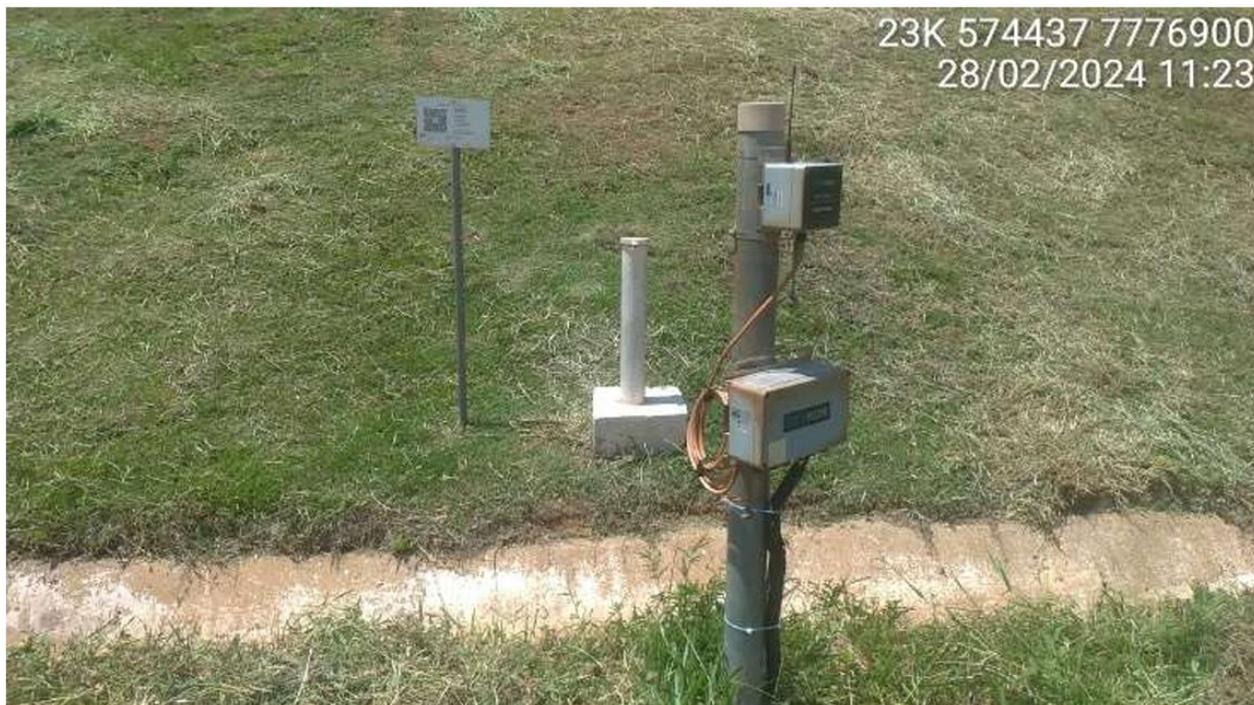
Figura 16 – Instrumentação de Controle – Piezômetro Automatizado.

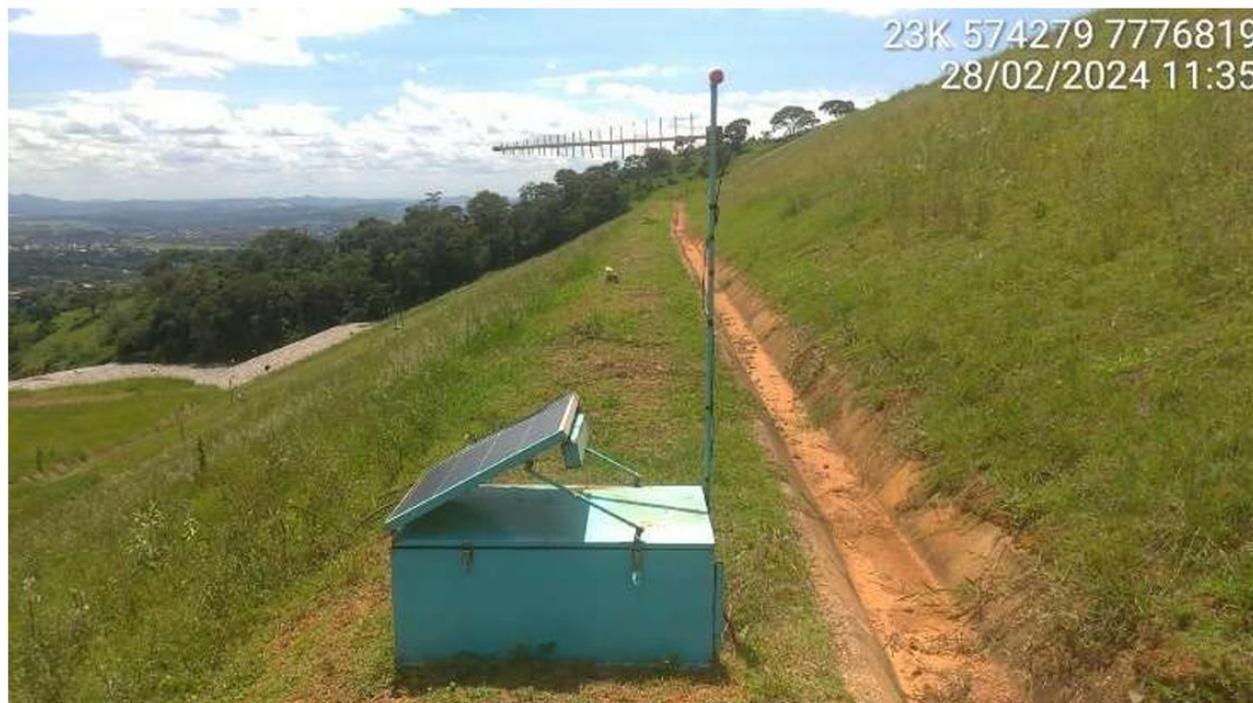
Figura 17 – Instrumentação de Controle – Sismógrafo.

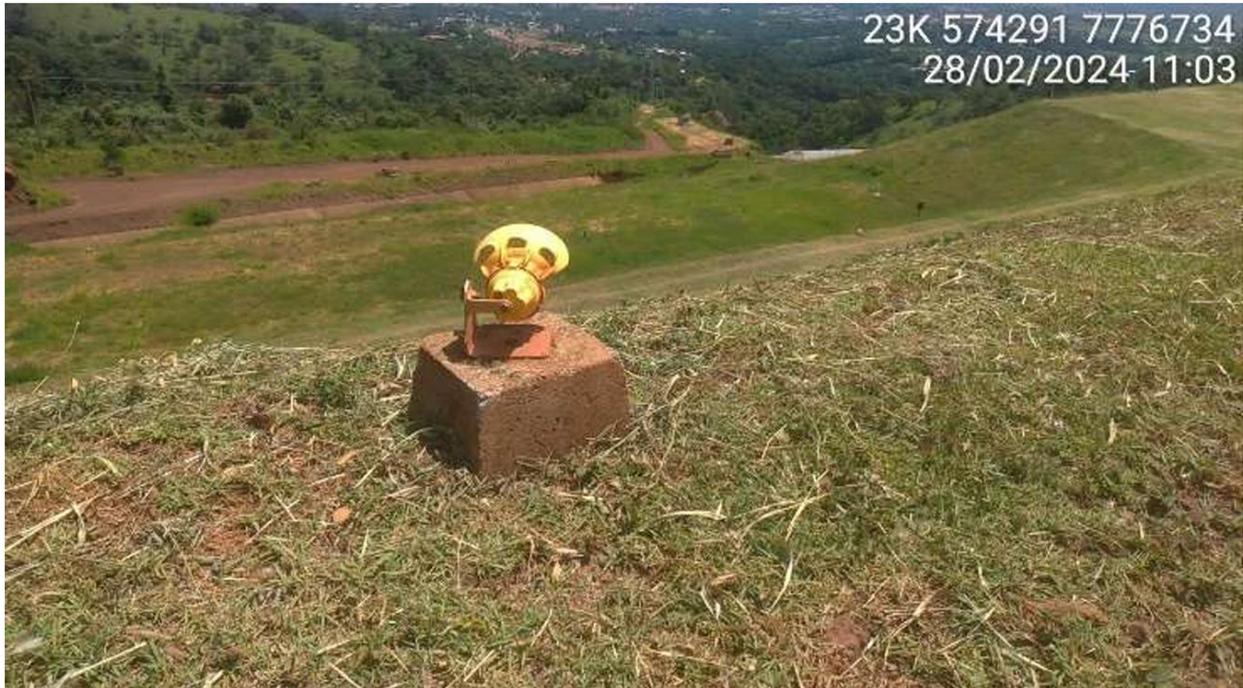
Figura 18 – Instrumentação de Controle – Prismas de Deslocamento.

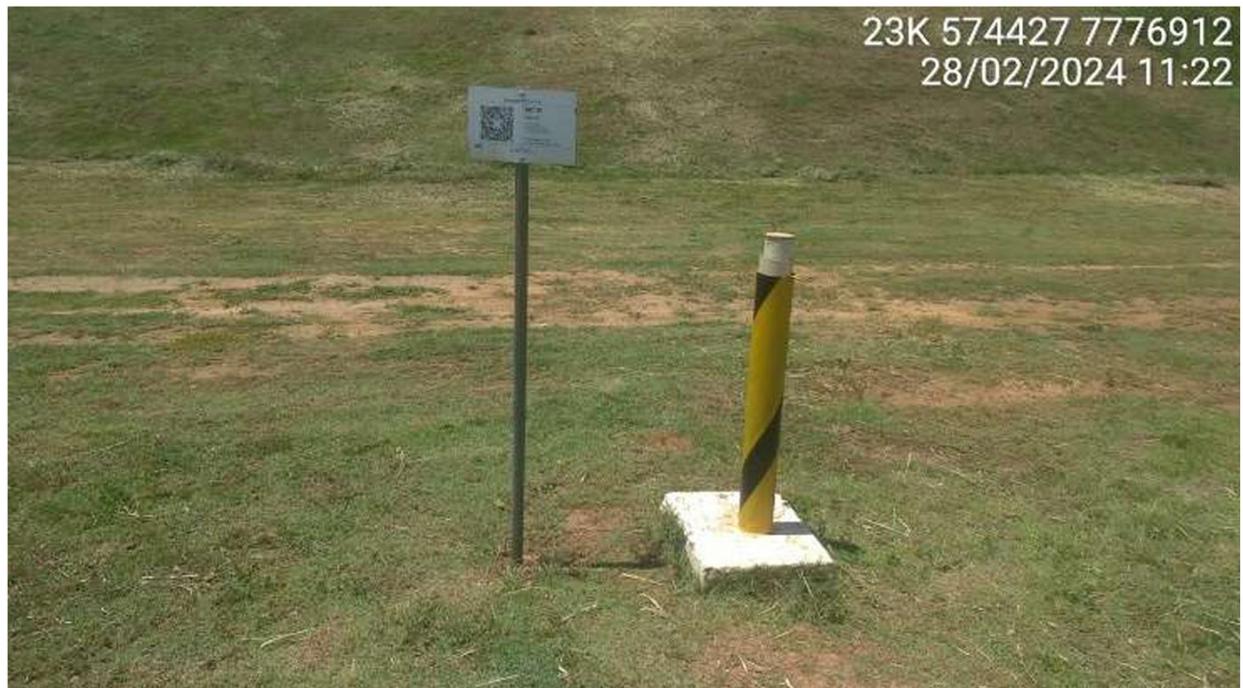
Figura 19 – Instrumentação de Controle – Inclinaçãometro.

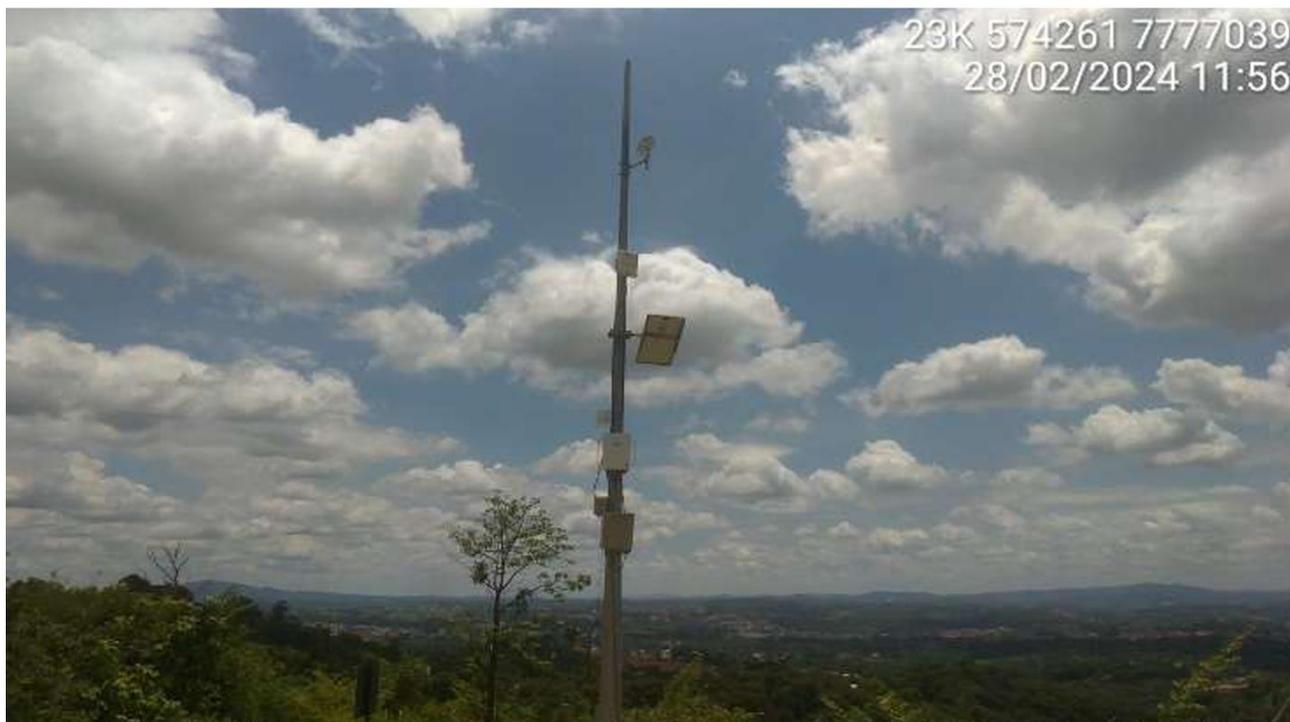
Figura 20 – Radar instalado para acionamento automático das sirenes em emergência nível 3.
Fonte: RISR – 1º Semestre de 2024 (21624-A-BA-RL-02-GE_r1).

Para as barragens B1 Auxiliar e B2 – Mina Tico-Tico, o radar Rockspot que aciona automaticamente as sirenes está inserido na mancha do estudo de ruptura hipotética, e seria atingido em cerca de 3.6 seg. Tal fato é inerente ao princípio utilizado pelo equipamento (Efeito Doppler), que possui maior precisão e capacidade de percepção se ortogonalmente alocado com relação ao barramento, ou seja, em sua frente. Tal fato, entretanto, não inviabiliza sua utilização tampouco sua efetividade, já que o tempo de chegada da mancha ao radar é muito maior do que sua resolução temporal de recepção das ondas de rádio em caso de rompimento, que é da ordem de 10⁻³ segundos para ambas. Em outras palavras, em caso de eventual rompimento, o radar Rockspot captaria o ocorrido e enviaria ao CMG muito antes de ser atingido pelo movimento de massa, possibilitando o acionamento automático das sirenes.

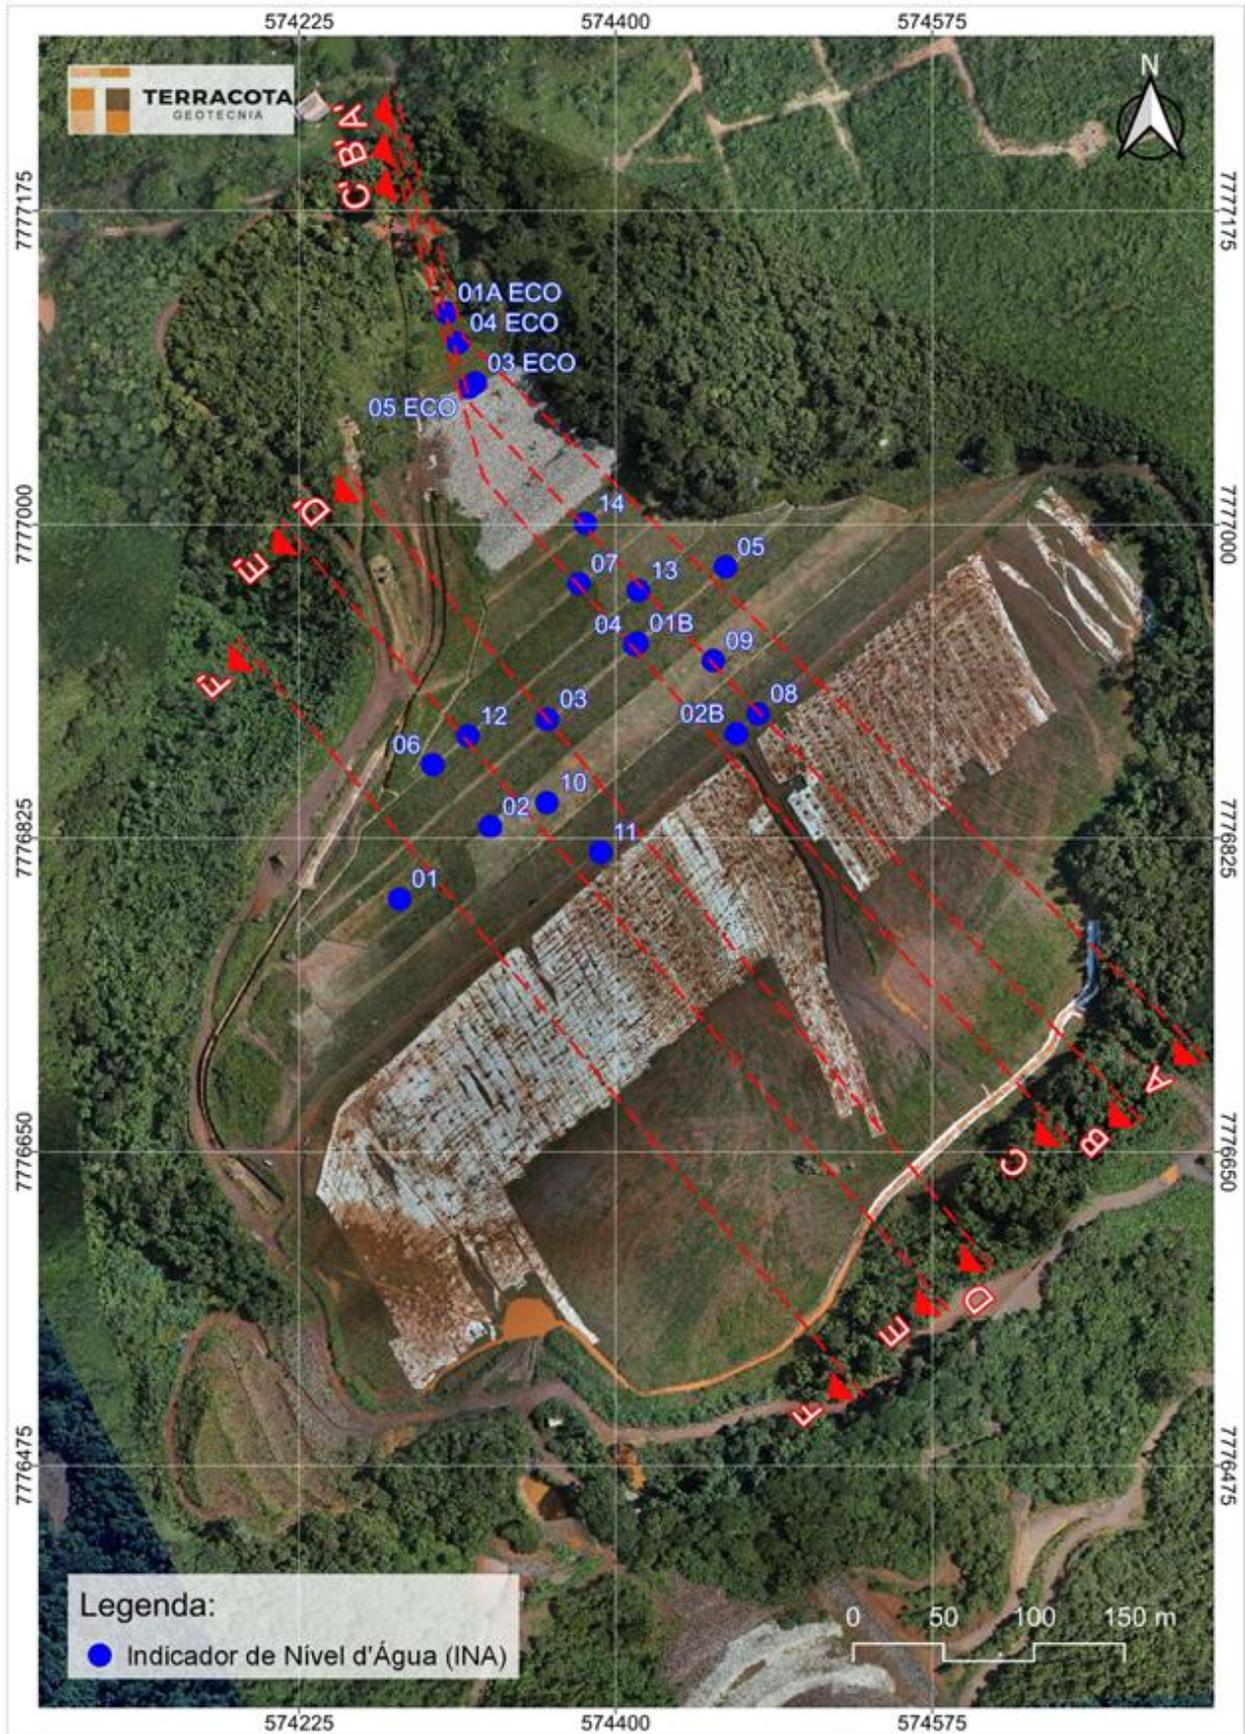
Figura 21 – Miniatura do mapa de localização dos indicadores de nível d'água.

Para melhor visualização dos conjuntos de instrumentos a **Figura 21**, **Figura 22**, **Figura 23**, **Figura 24** e **Figura 25** apresentam a locação dos mesmos conforme dados de instalação conhecidos na área da Barragem B1 Auxiliar – Mina Tico-Tico.
