PAEBM BARRAGEM B1 AUXILIAR - MINA TICO-TICO

SEÇÃO I

MINERAÇÃO MORRO DO IPÊ S.A.

<p align="center">GEOPRIME ENGENHARIA E MEIO AMBIENTE LTDA.</p>																	
MINERAÇÃO MORRO DO IPÊ S.A.																																			
Nº. CONTRATADA: GEO-RE-PAEBM-B1ATT-MMI-101-14																		PAEBM Barragem B1 Auxiliar - Mina Tico-Tico																	
Nº. MORRO DO IPÊ: IPE.OP.RL.8000.GT.20.129																		SEÇÃO I																	
CONTROLE DE REVISÃO DAS FOLHAS																																			
Rev doc	A	1	2	3	4	5	6	Rev doc	A	1	2	3	4	5	6	Rev doc	A	1	2	3	4	5	6	Rev doc	A	1	2	3	4	5	6				
Revisão da folha						Revisão da folha						Revisão da folha						Revisão da folha																	
1	x	x	x	x	x	x	x	36	x	x	x	x	x	x	x	71	x	x	x	x	x	x	x	106	x	x	x	x	x	x	x				
2	x	x	x	x	x	x	x	37	x	x	x	x	x	x	x	72	x	x	x	x	x	x	x	107	x	x	x	x	x	x	x				
3	x	x	x	x	x	x	x	38	x	x	x	x	x	x	x	73	x	x	x	x	x	x	x	108	x	x	x	x	x	x	x				
4	x	x	x	x	x	x	x	39	x	x	x	x	x	x	x	74	x	x	x	x	x	x	x	109	x	x	x	x	x	x	x

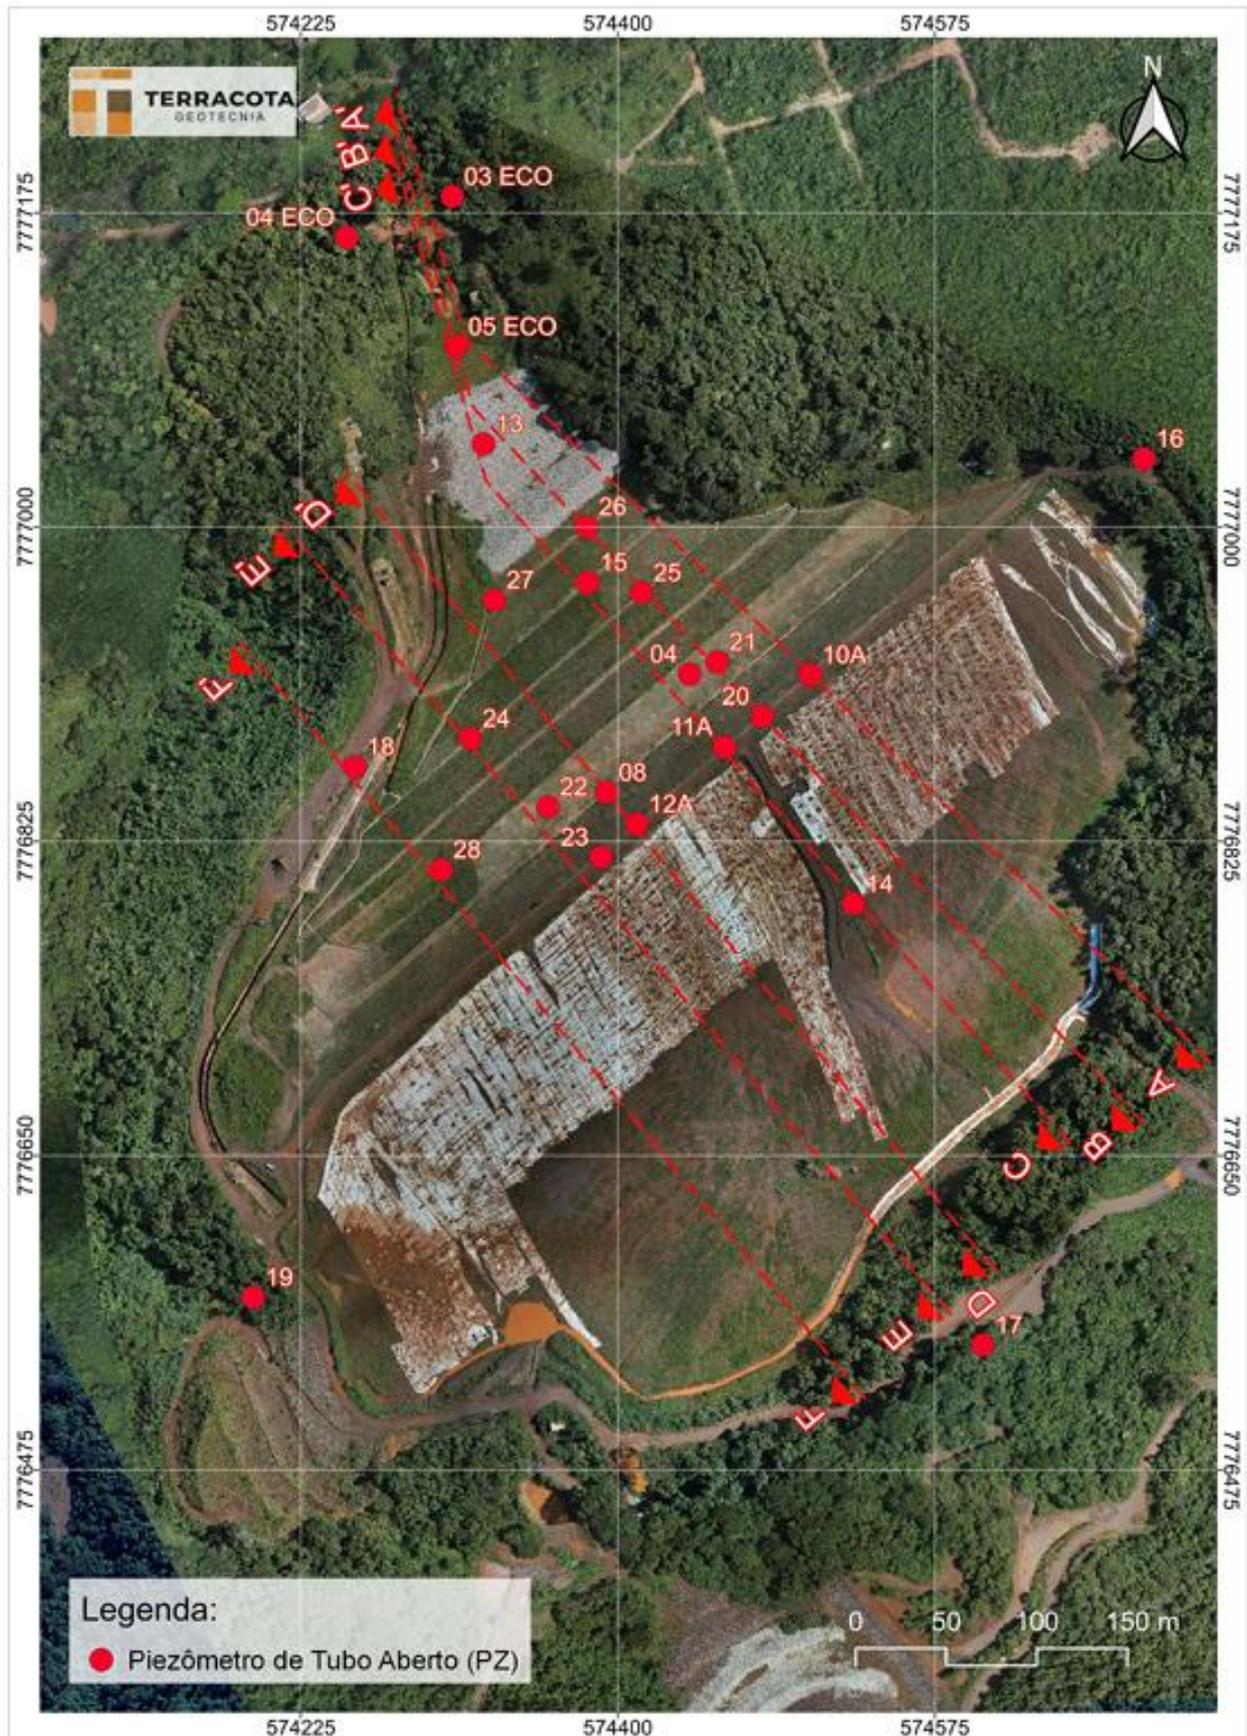
Figura 22 – Miniatura do mapa de localização dos pontos dos Piezômetros de tubo aberto.

Para melhor visualização dos conjuntos de instrumentos a **Figura 21**, **Figura 22**, **Figura 23**, **Figura 24** e **Figura 25** apresentam a locação dos mesmos conforme dados de instalação conhecidos na área da Barragem B1 Auxiliar – Mina Tico-Tico.

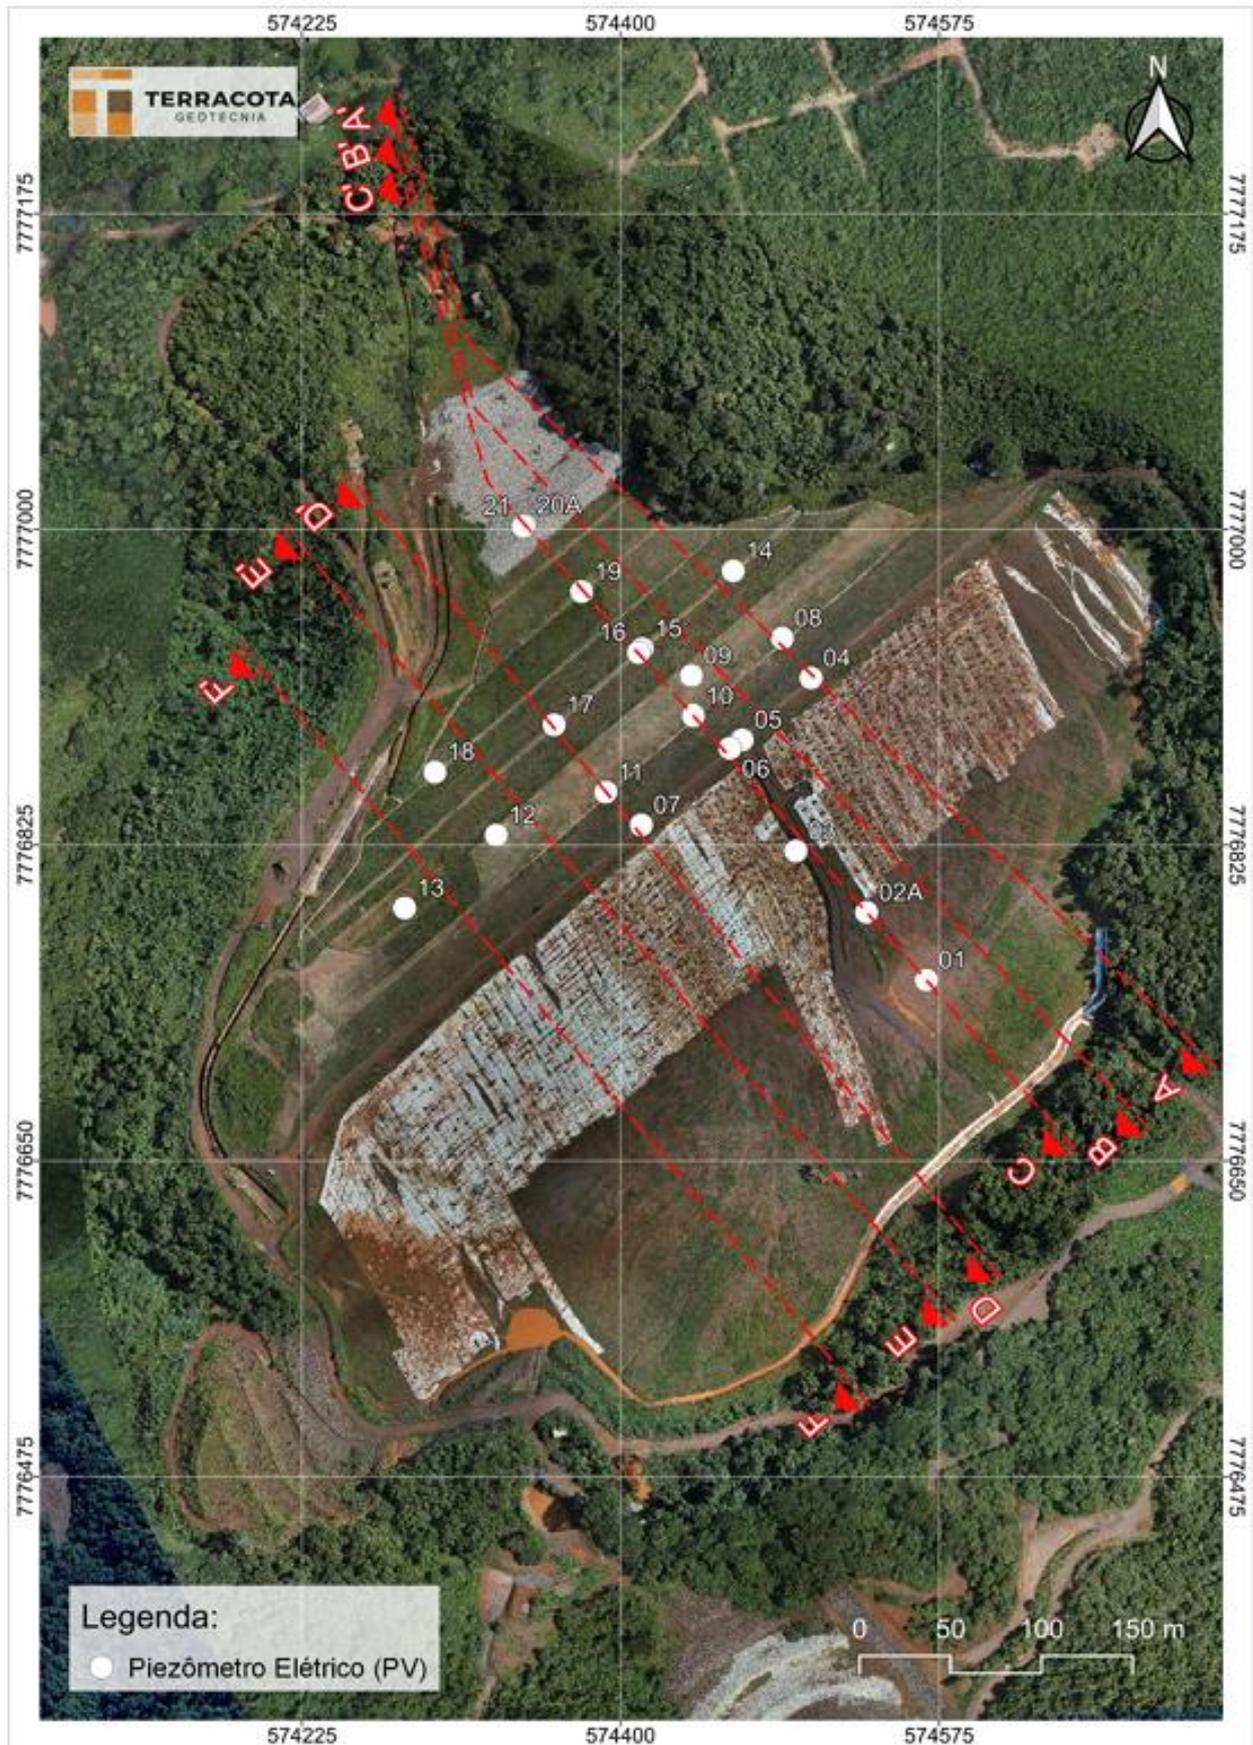
Figura 23 – Miniatura do mapa de localização dos piezômetros elétricos (PVs).

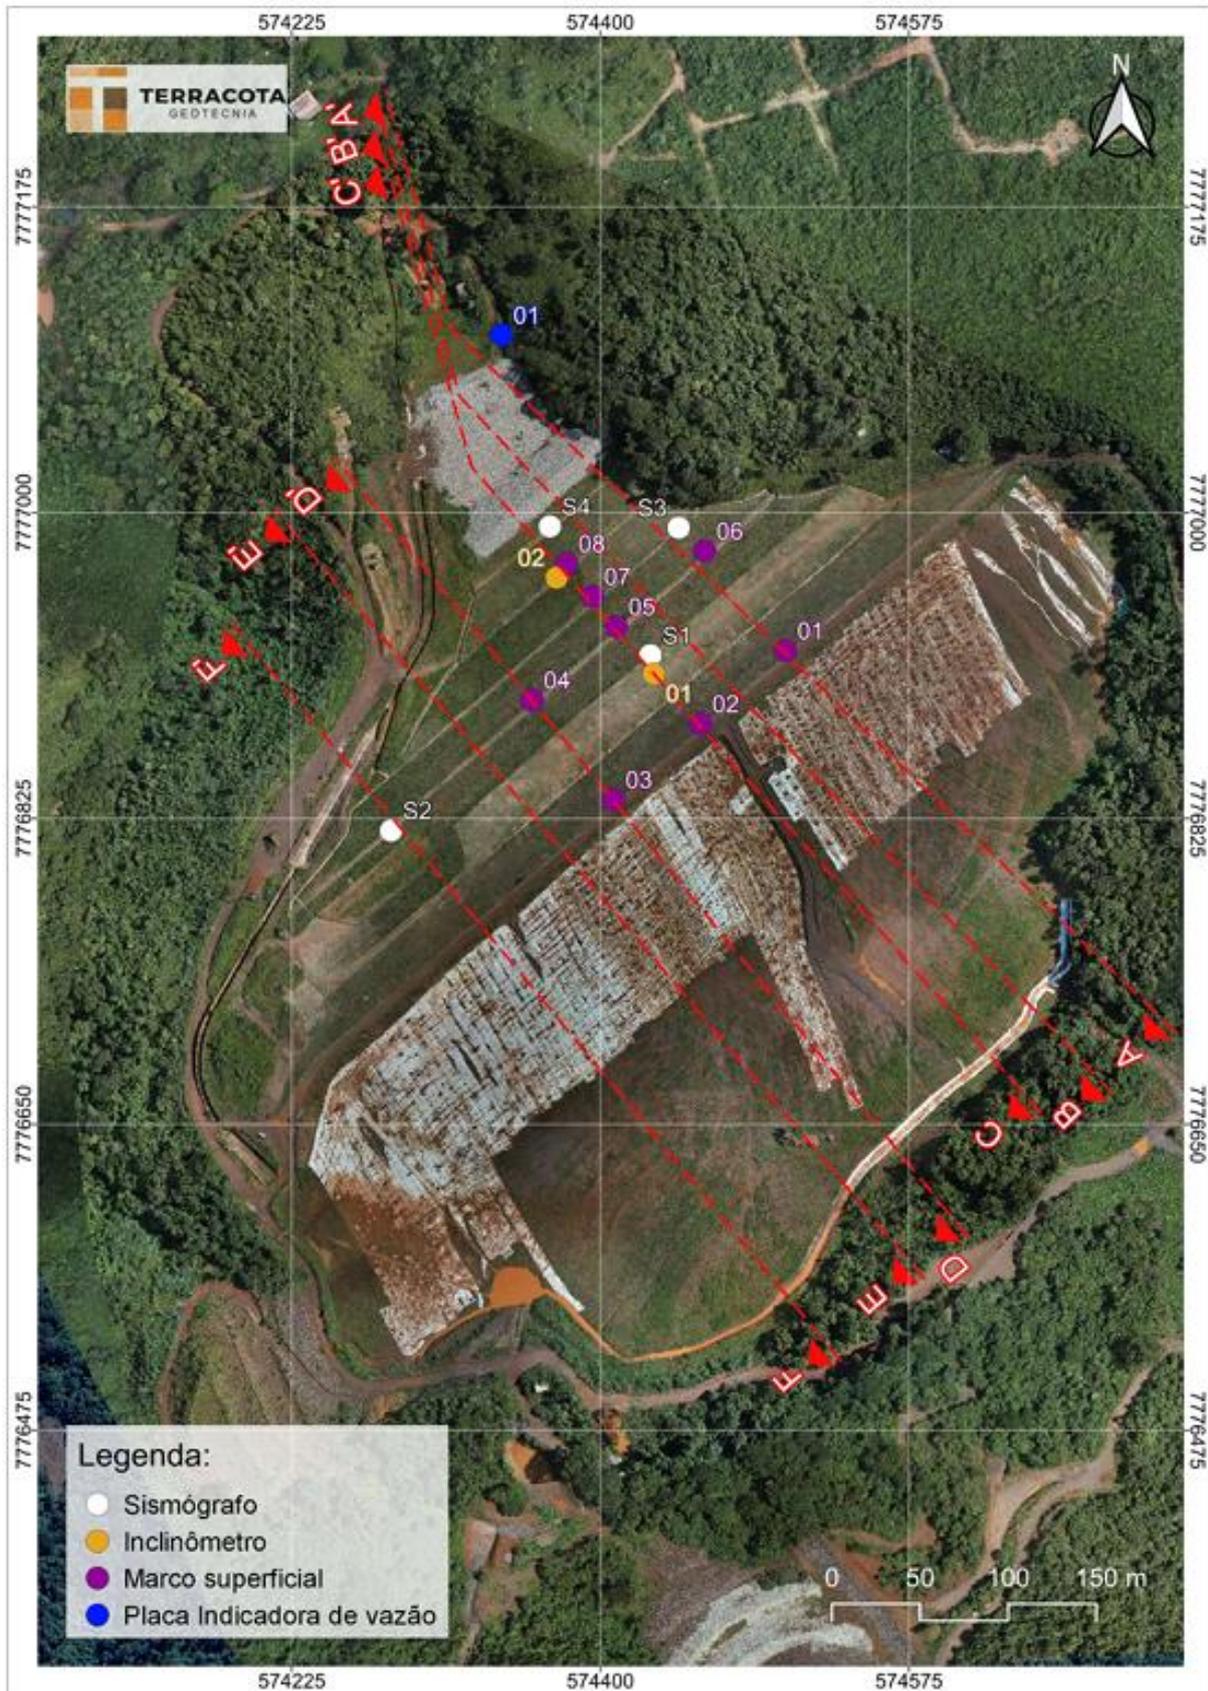
Figura 24 – Miniatura do mapa de localização dos Marcos Superficiais, Inclinômetros, Sismógrafos e Indicador de Vazão.

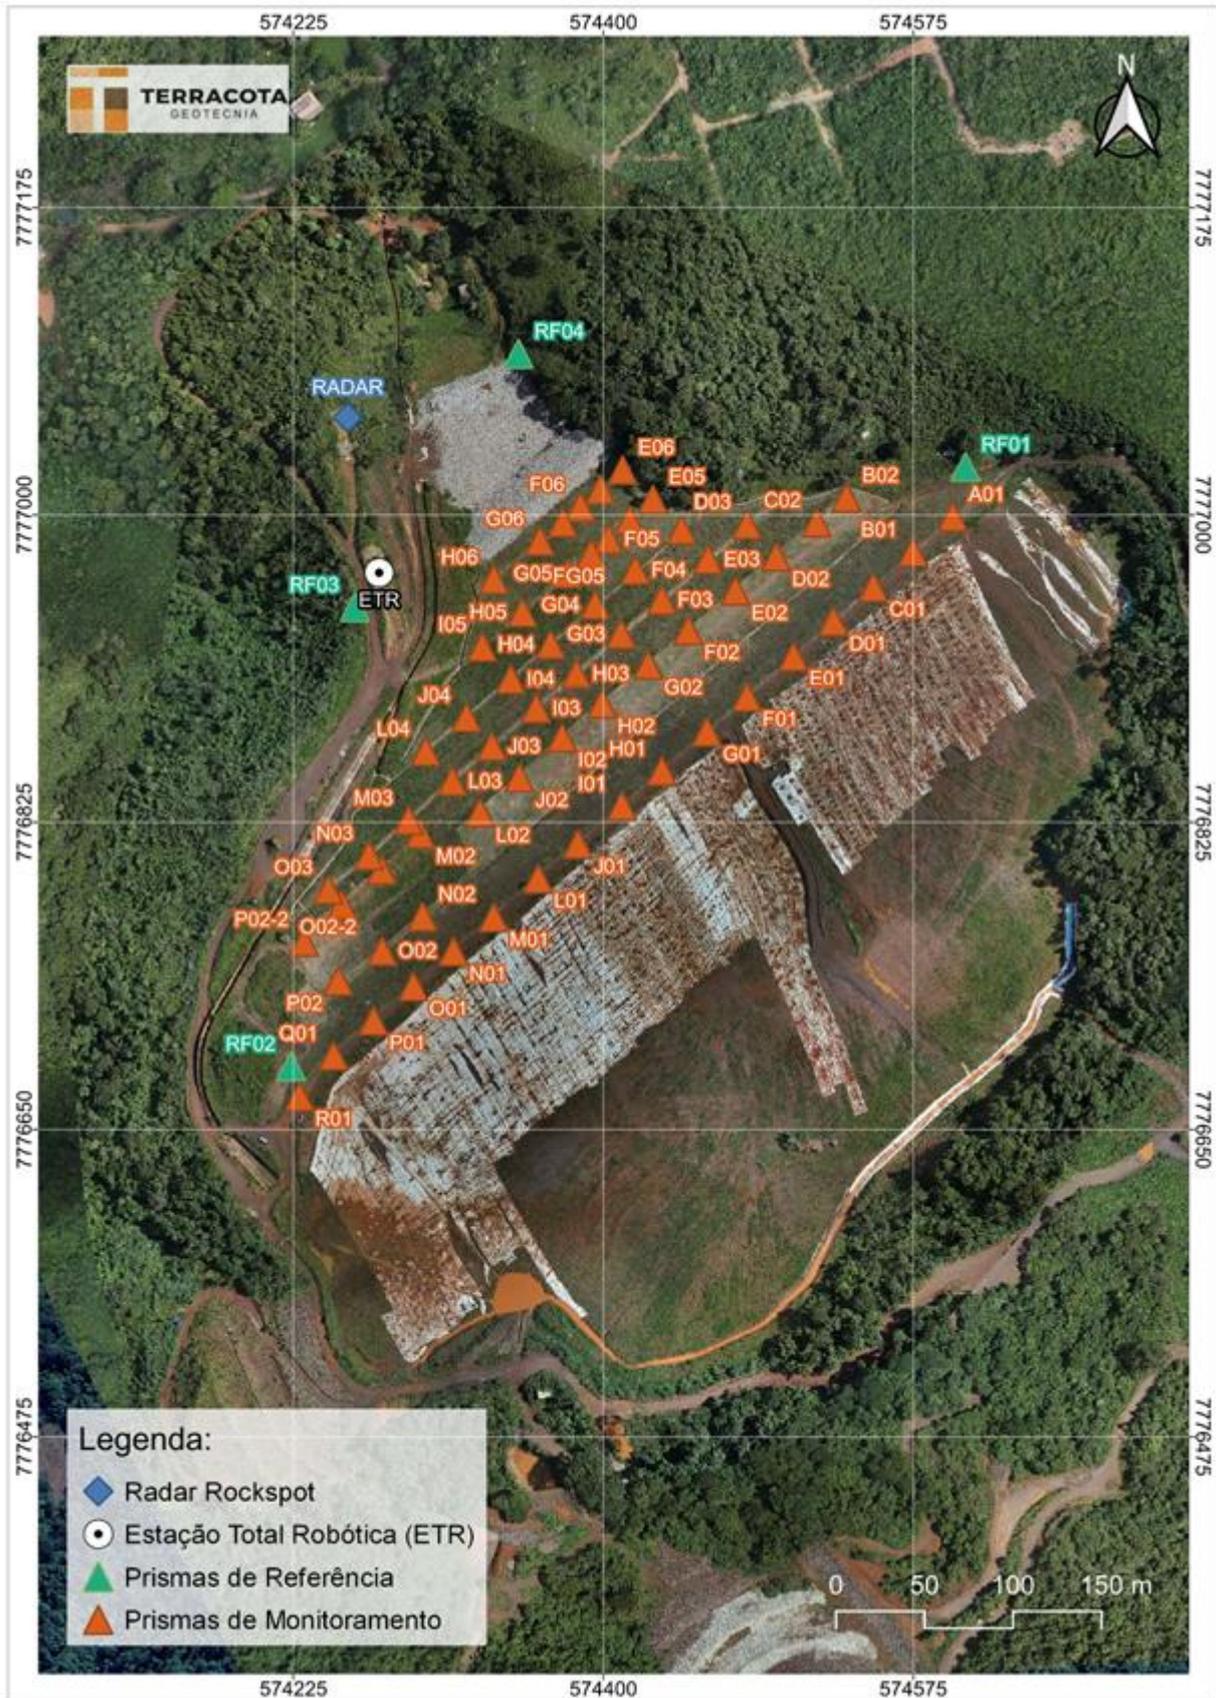
Figura 25 – Miniatura do mapa de localização do Radar Rockspot, Estação Total Robótica (ETR), e dos Prismas de Referência e de Monitoramento.

Este monitoramento contínuo é realizado através de uma estação robótica automatizada, TM50 Leica (**Figura 26**). A locação dos prismas na área da barragem B1 Auxiliar – Mina Tico-Tico pode ser observada na **Figura 25**.

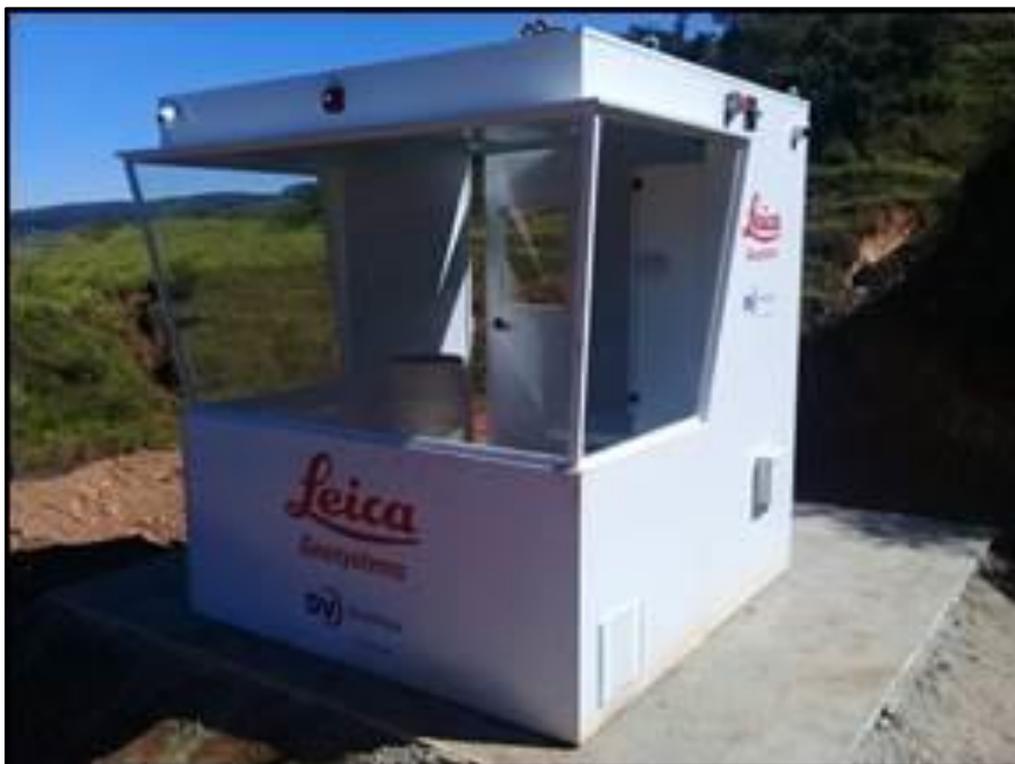
Figura 26 – Estação de monitoramento robótico com imagens *online* (instalada na base da barragem) que realiza leitura da estabilidade através dos 70 prismas.

São realizadas leituras em todos prismas-fixos no corpo do aterro. As leituras são transmitidas para um *software* que gera gráficos e mostra as variações de possíveis deslocamentos na estrutura.

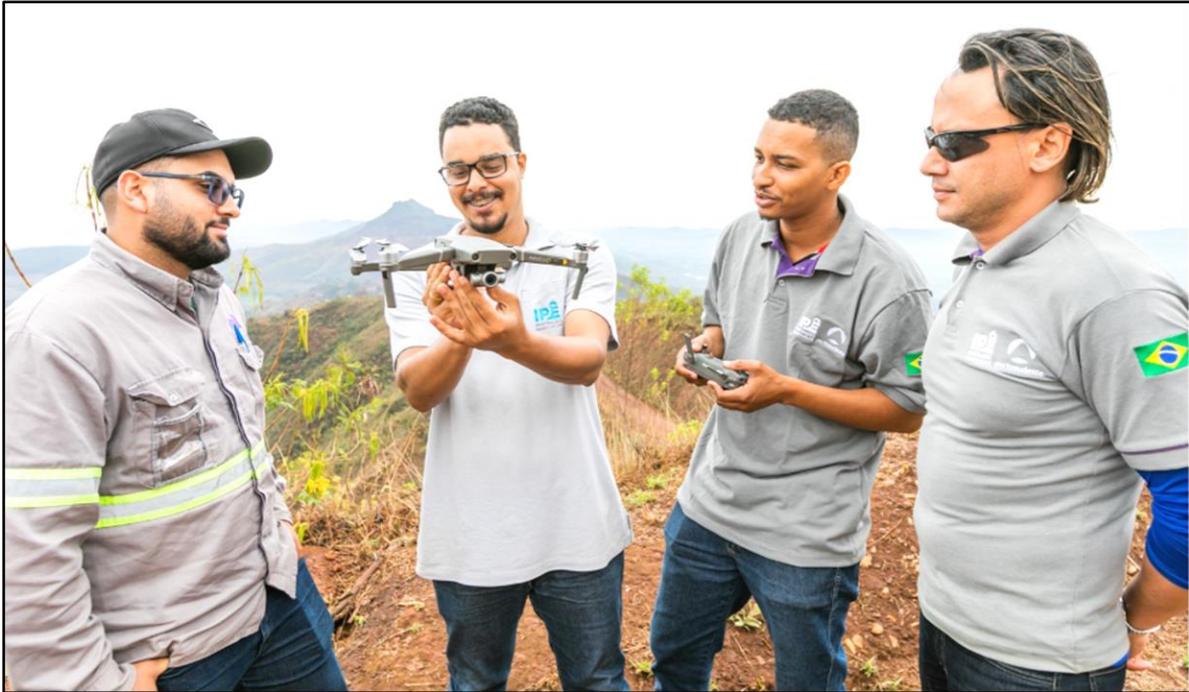
Figura 27 – Operação multidisciplinar para sobrevoio de inspeção com DRONE.

A empresa realiza ainda a atualização topográfica da barragem com voos regulares de DRONE (**Figura 27**).
