MORRO DO IPE

MANCHA DE INUNDAÇÃO - TICO TICO

Riscos Hidrodinâmicos – TR 2 anos – Articulação 04

936-2024-01-0344

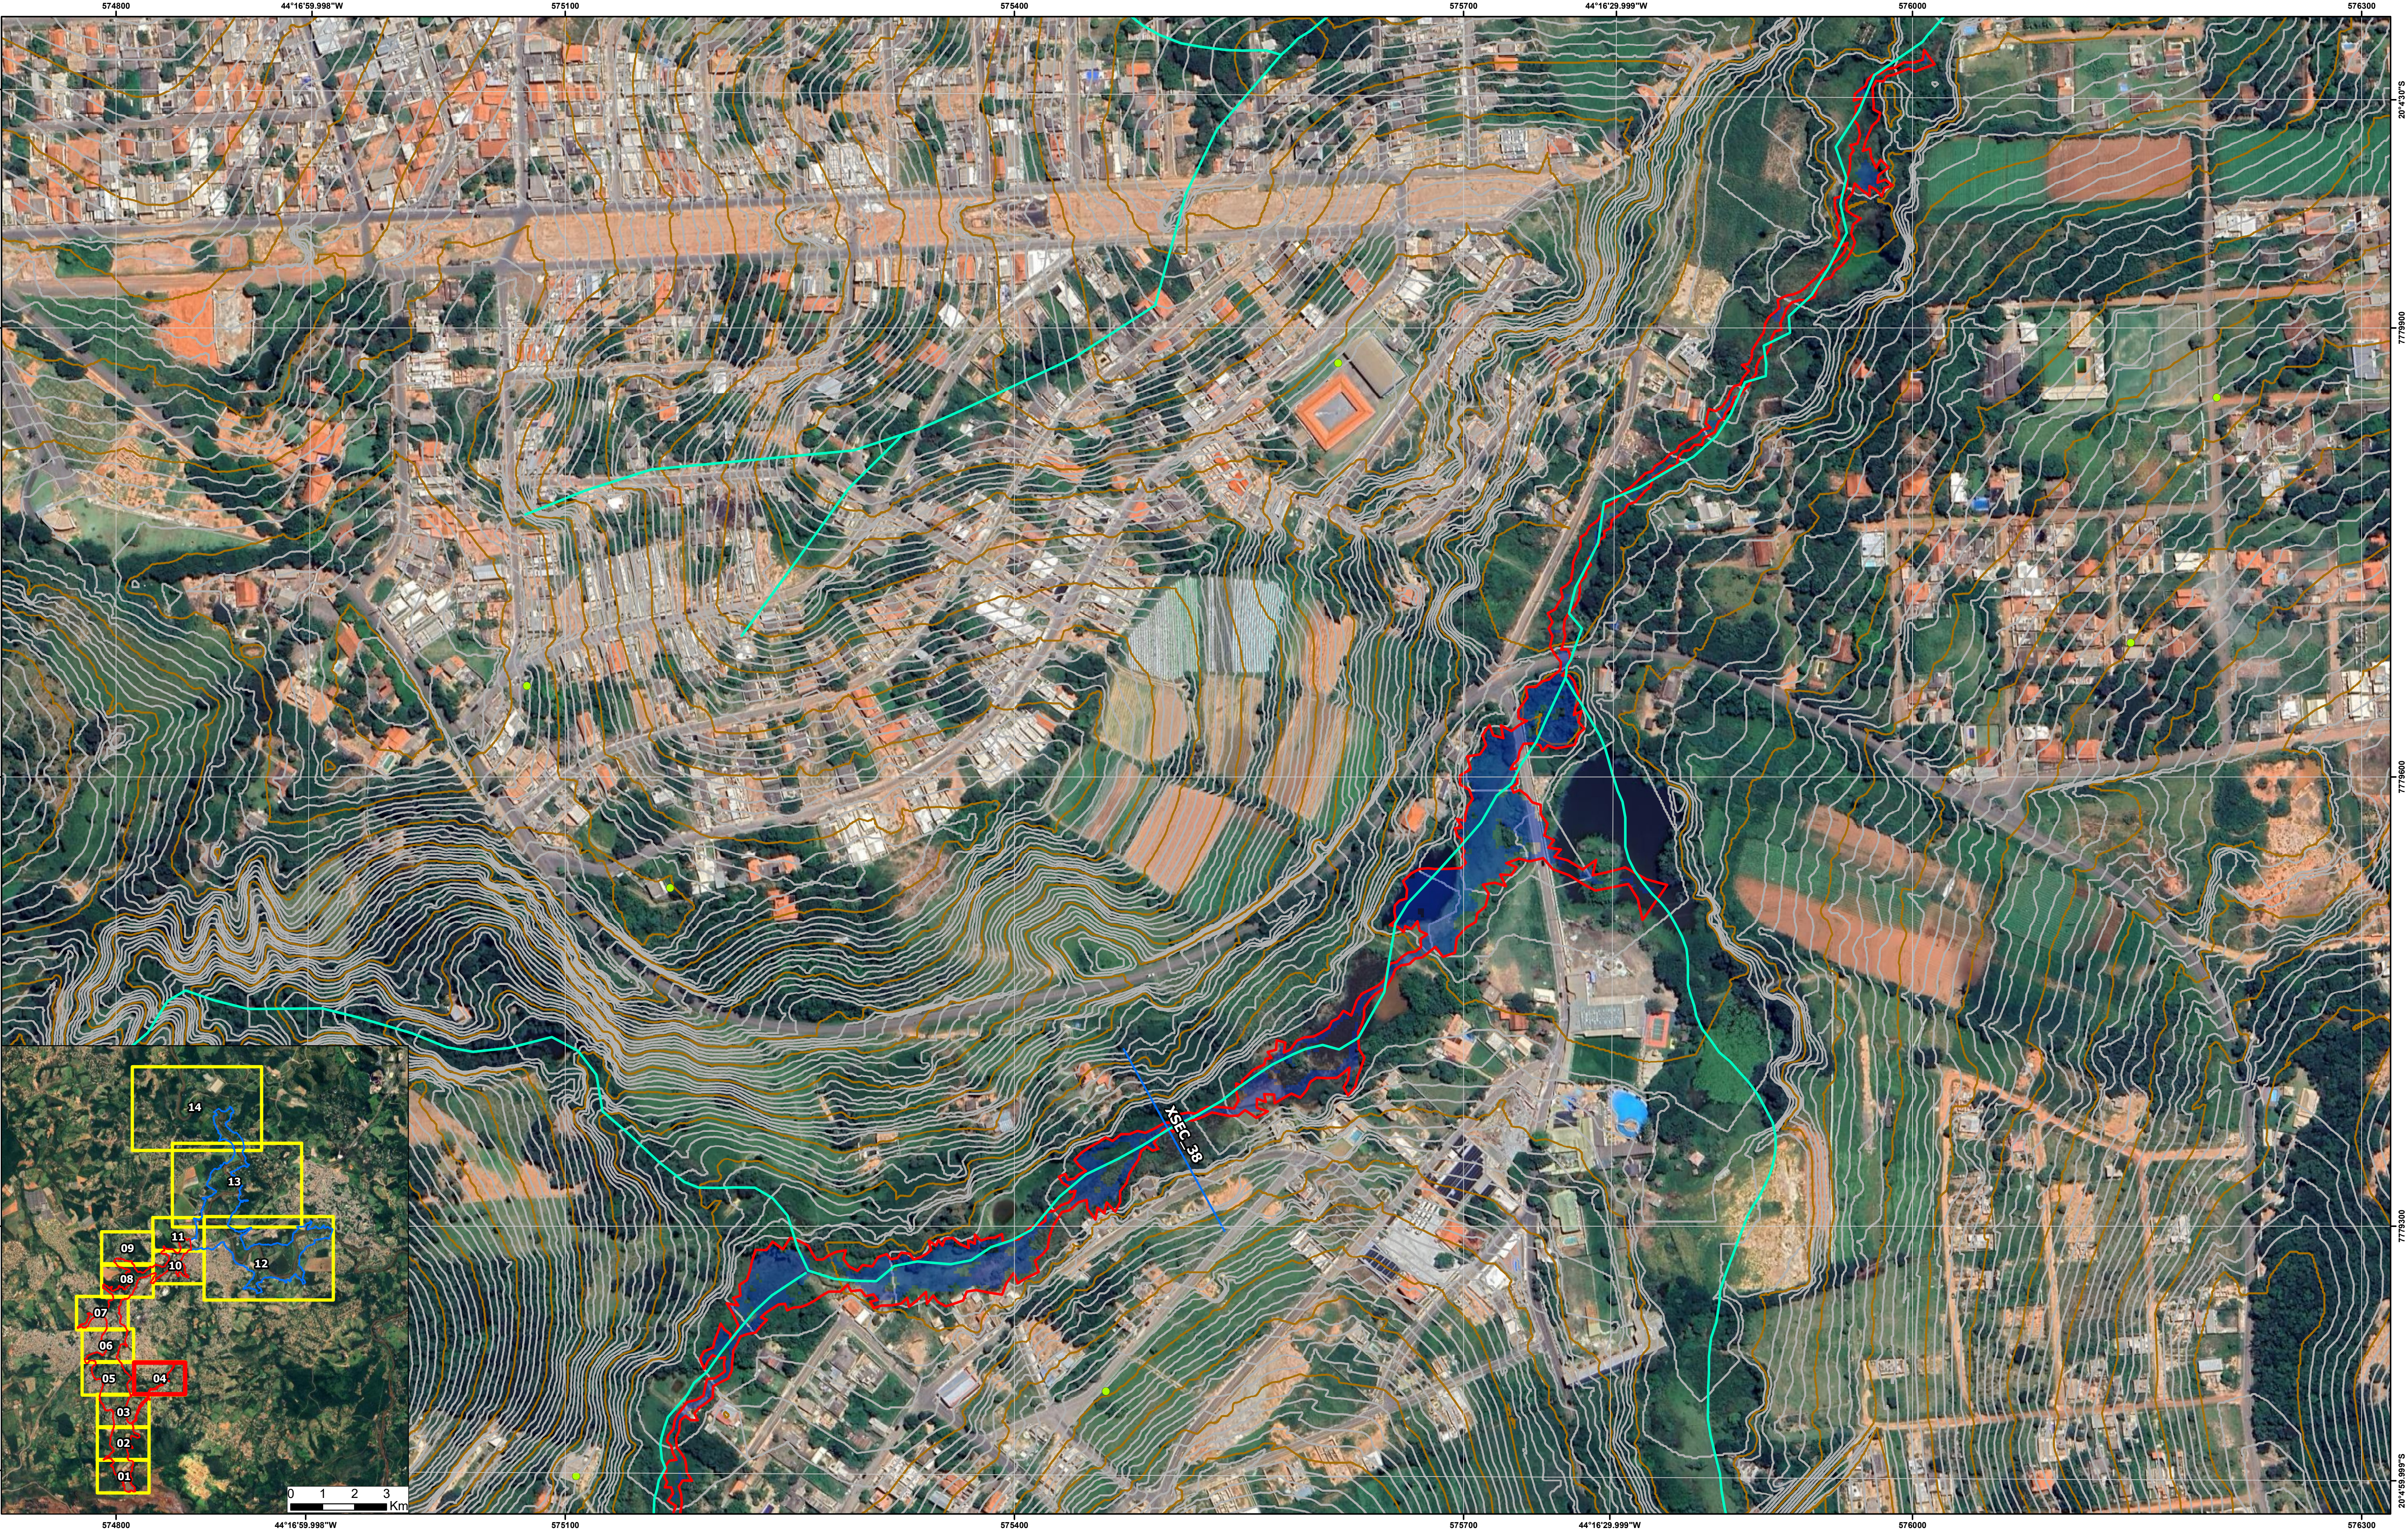
2) Cenário de Cheia Normal: simulação da mancha de inundação, considerando uma condição antecedente de inundação típica do vale de jusante, pelo trânsito da vazão com TR 2 anos (1 dia).
