BARRAGEM B1-AUXILIAR – MINA TICO-TICO

RELATÓRIO TRIMESTRAL DE ACOMPANHAMENTO DO PROCESSO DE DESCARACTERIZAÇÃO

**AGOSTO
2025**

IPE.OP.RL.8000.GT.20.1297 - Revisão 00

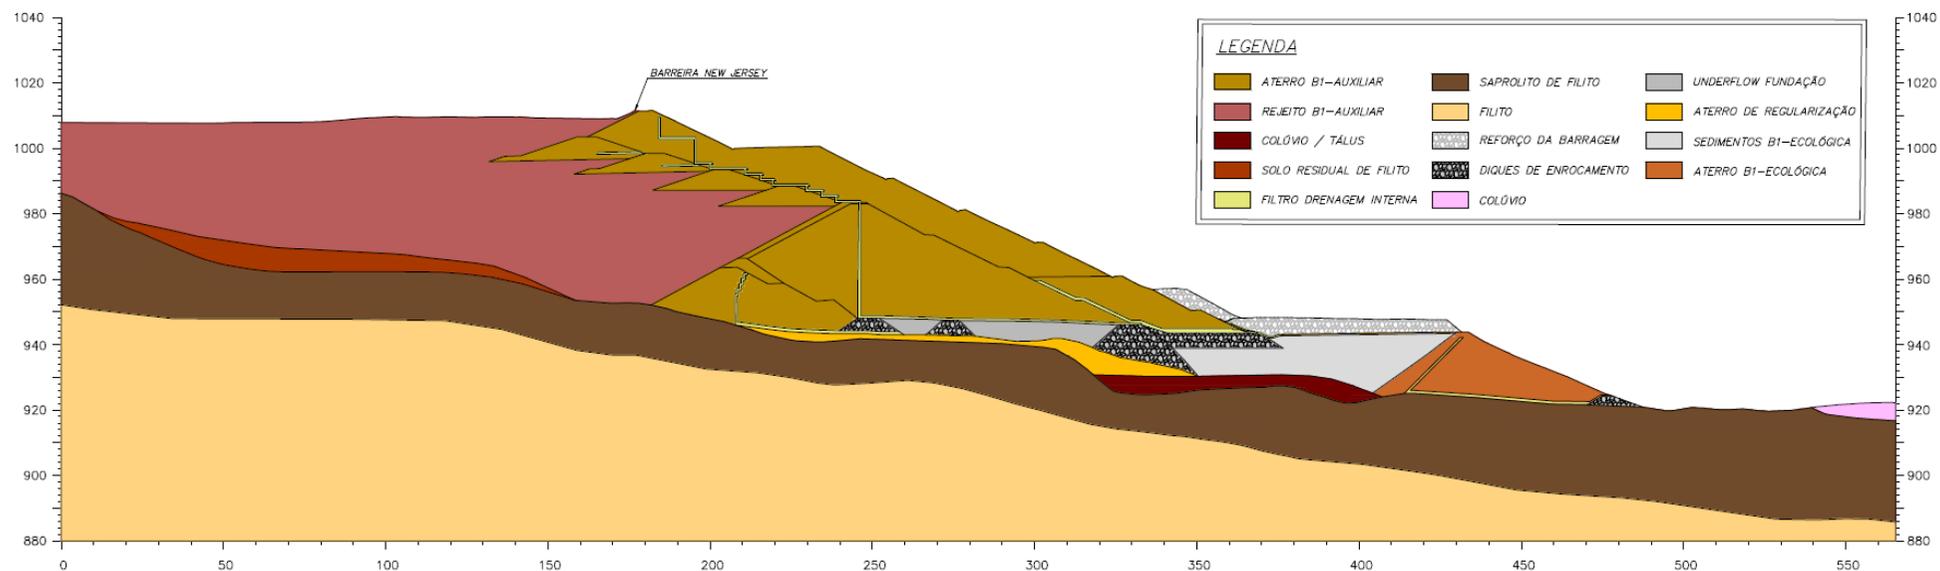
Figura 4.3 – Seção de maior altura C-C' da Barragem B1-Auxiliar – Mina Tico-Tico.

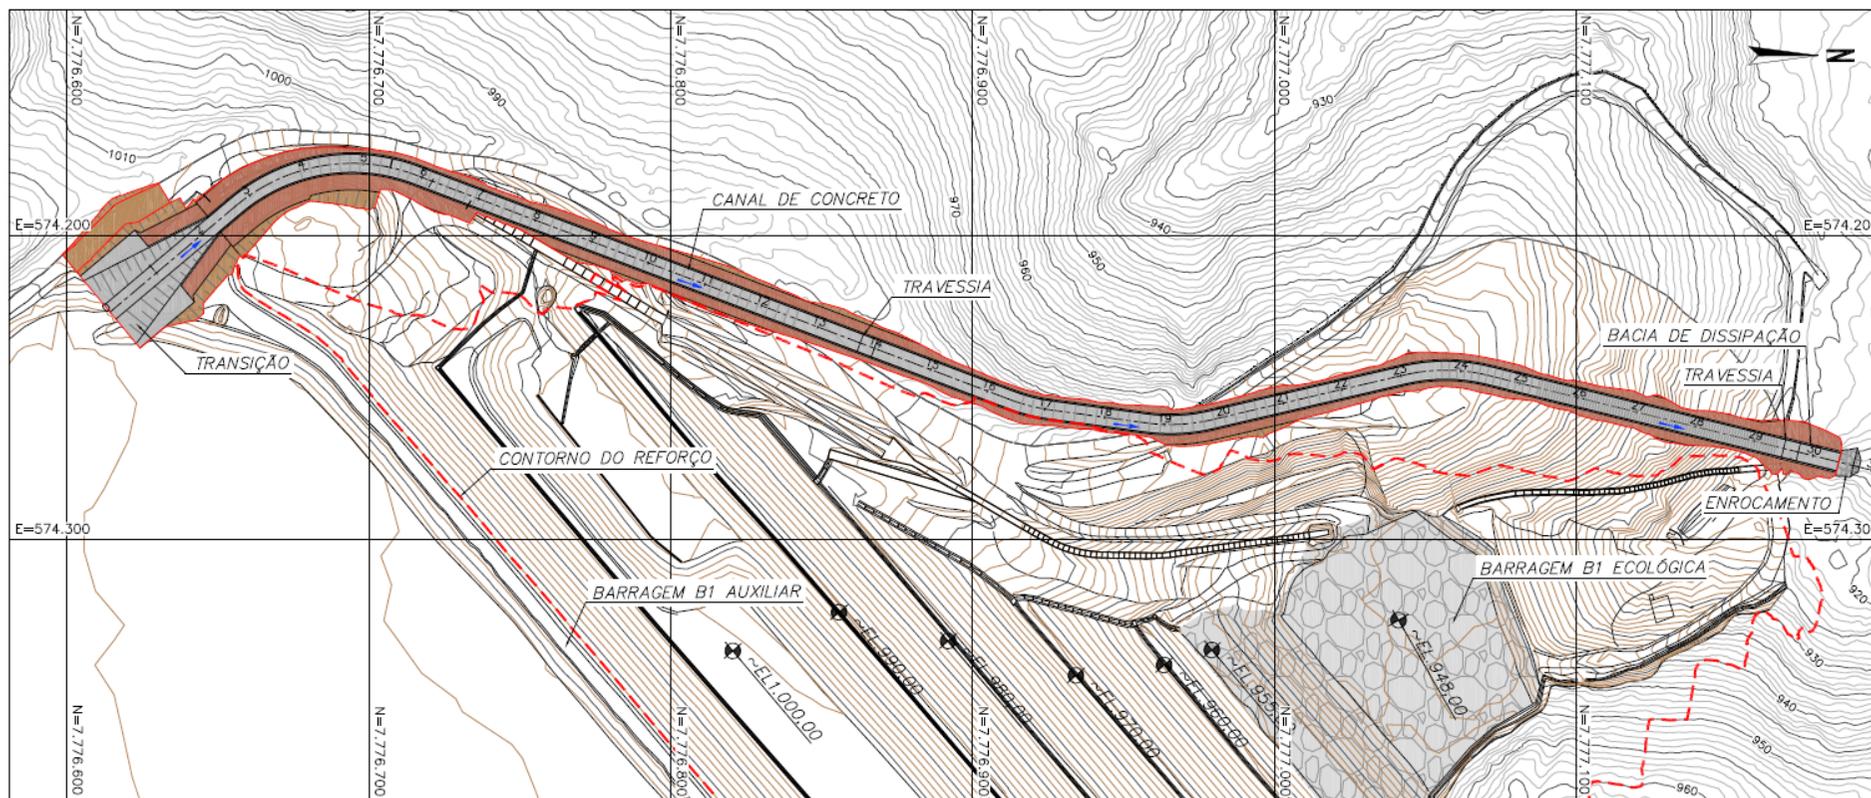
Figura 5.1 – Etapa 1 – Construção do canal na ombreira esquerda.

As etapas macro 1, 2 e 4 do projeto de descaracterização descritas acima são representadas respectivamente na Figura 5.1, Figura 5.2 e Figura 5.3.

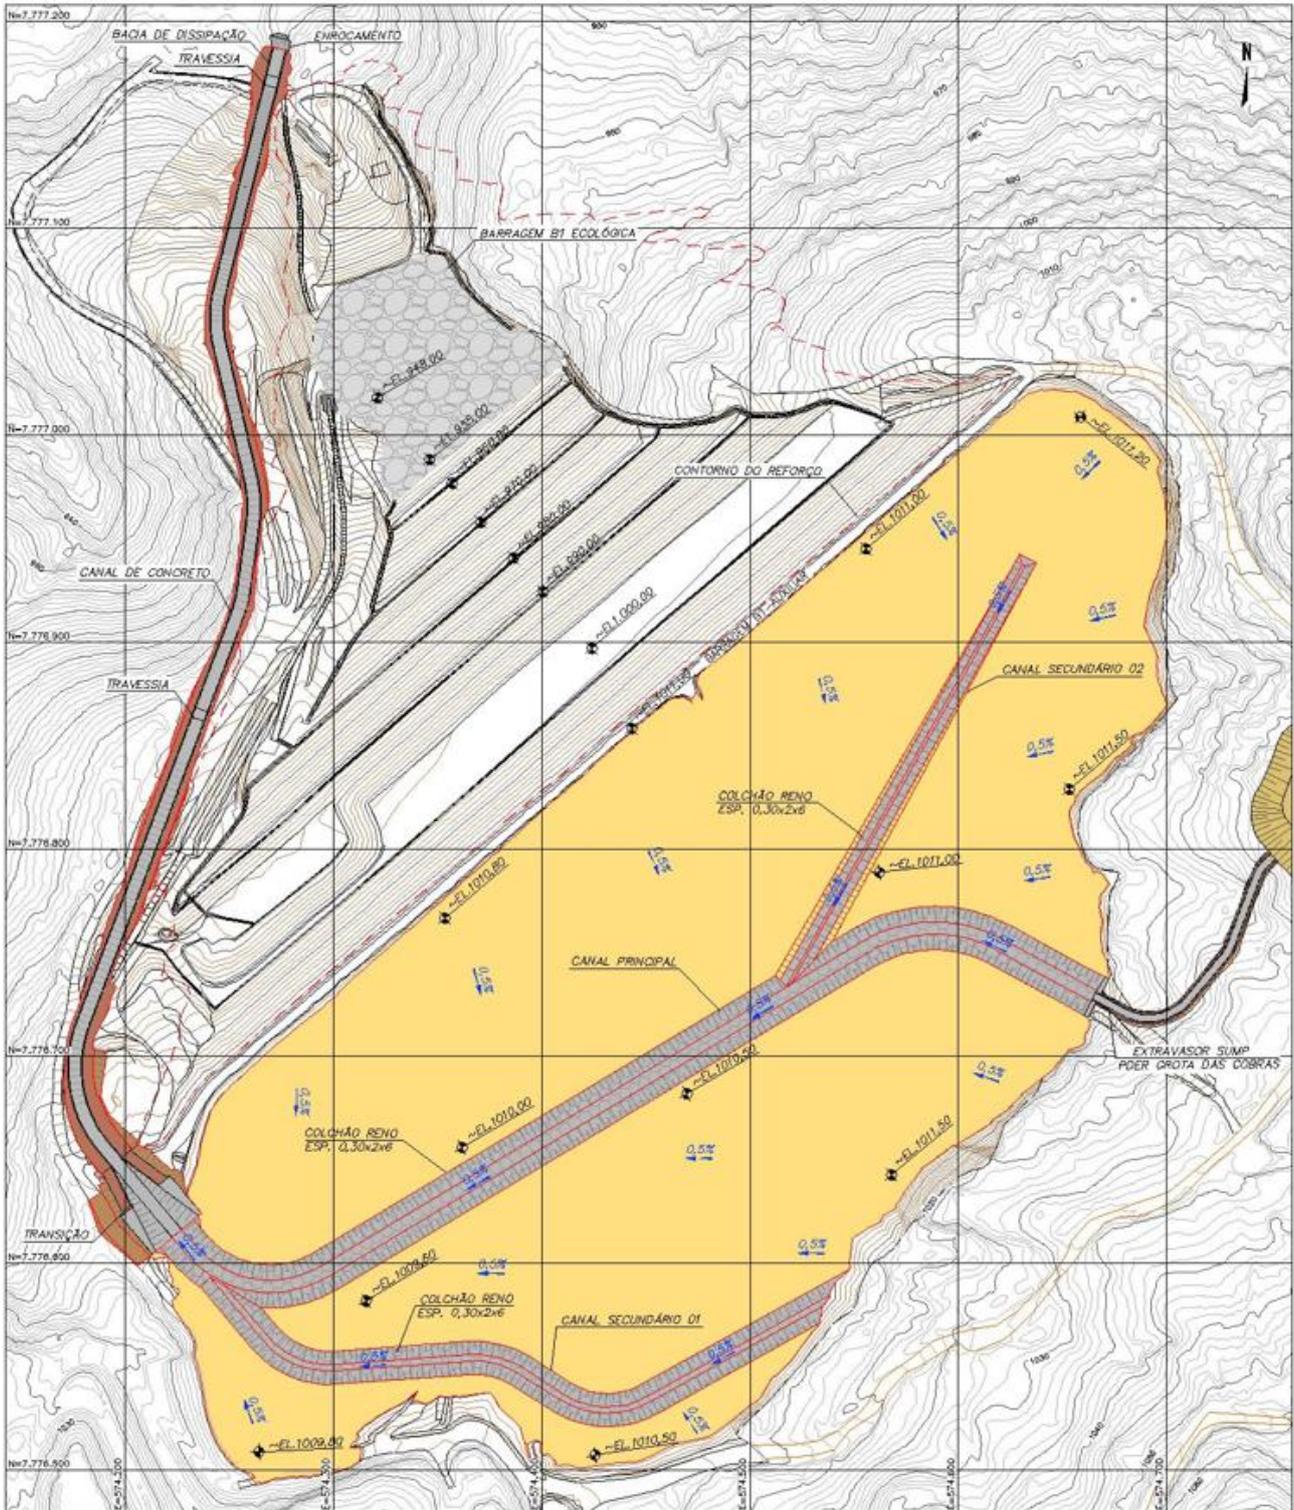
Figura 5.2 – Etapa 2 – Conformação e drenagem da área do reservatório.

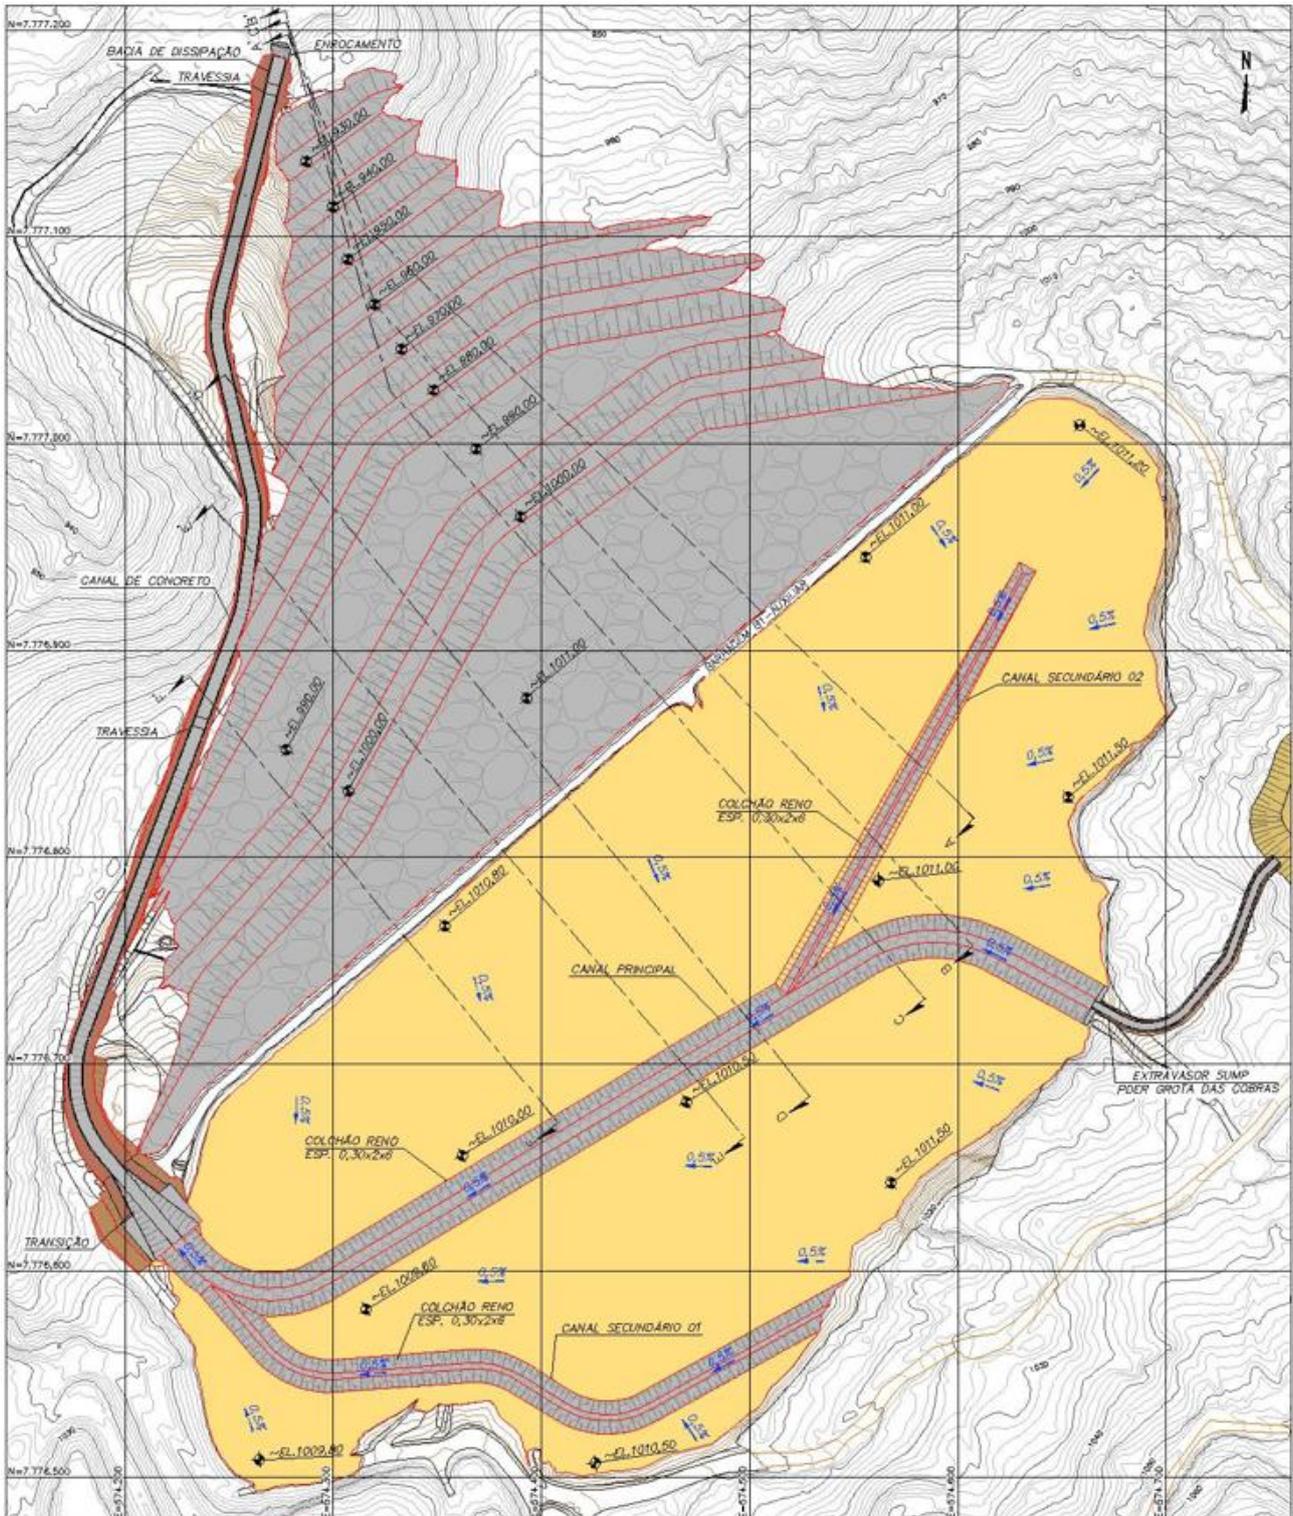
Figura 5.3 – Etapa 4 (Condição Final) – Execução do aterro de reforço.

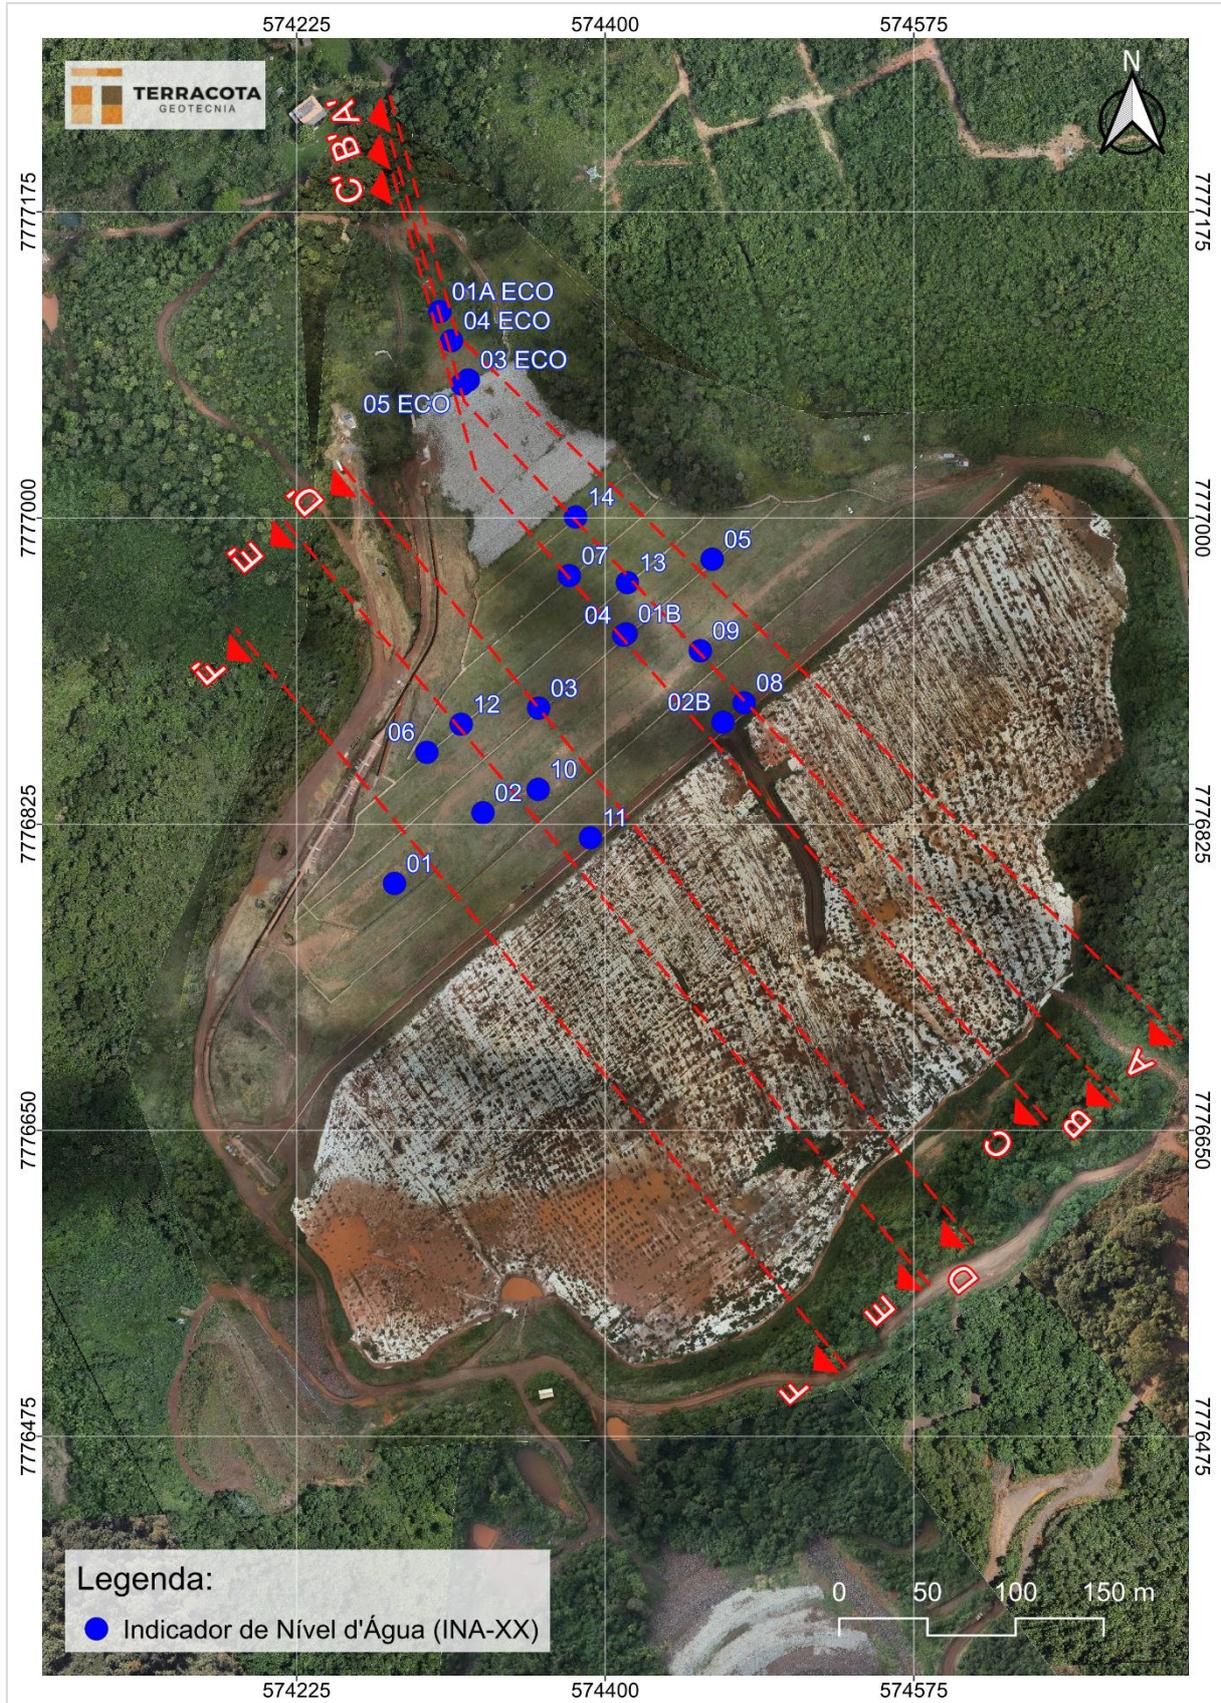
Figura 5.6 – Localização dos INAs – Barragem B1-Auxiliar – Mina Tico-Tico.

Da Figura 5.6 a Figura 5.10 é apresentada a locação em planta da instrumentação de controle, enquanto da Figura 5.11 a Figura 5.16 são apresentadas as seções transversais de controle. Na Tabela 5-2 é apresentado um resumo da locação, características e níveis de controle dos instrumentos.

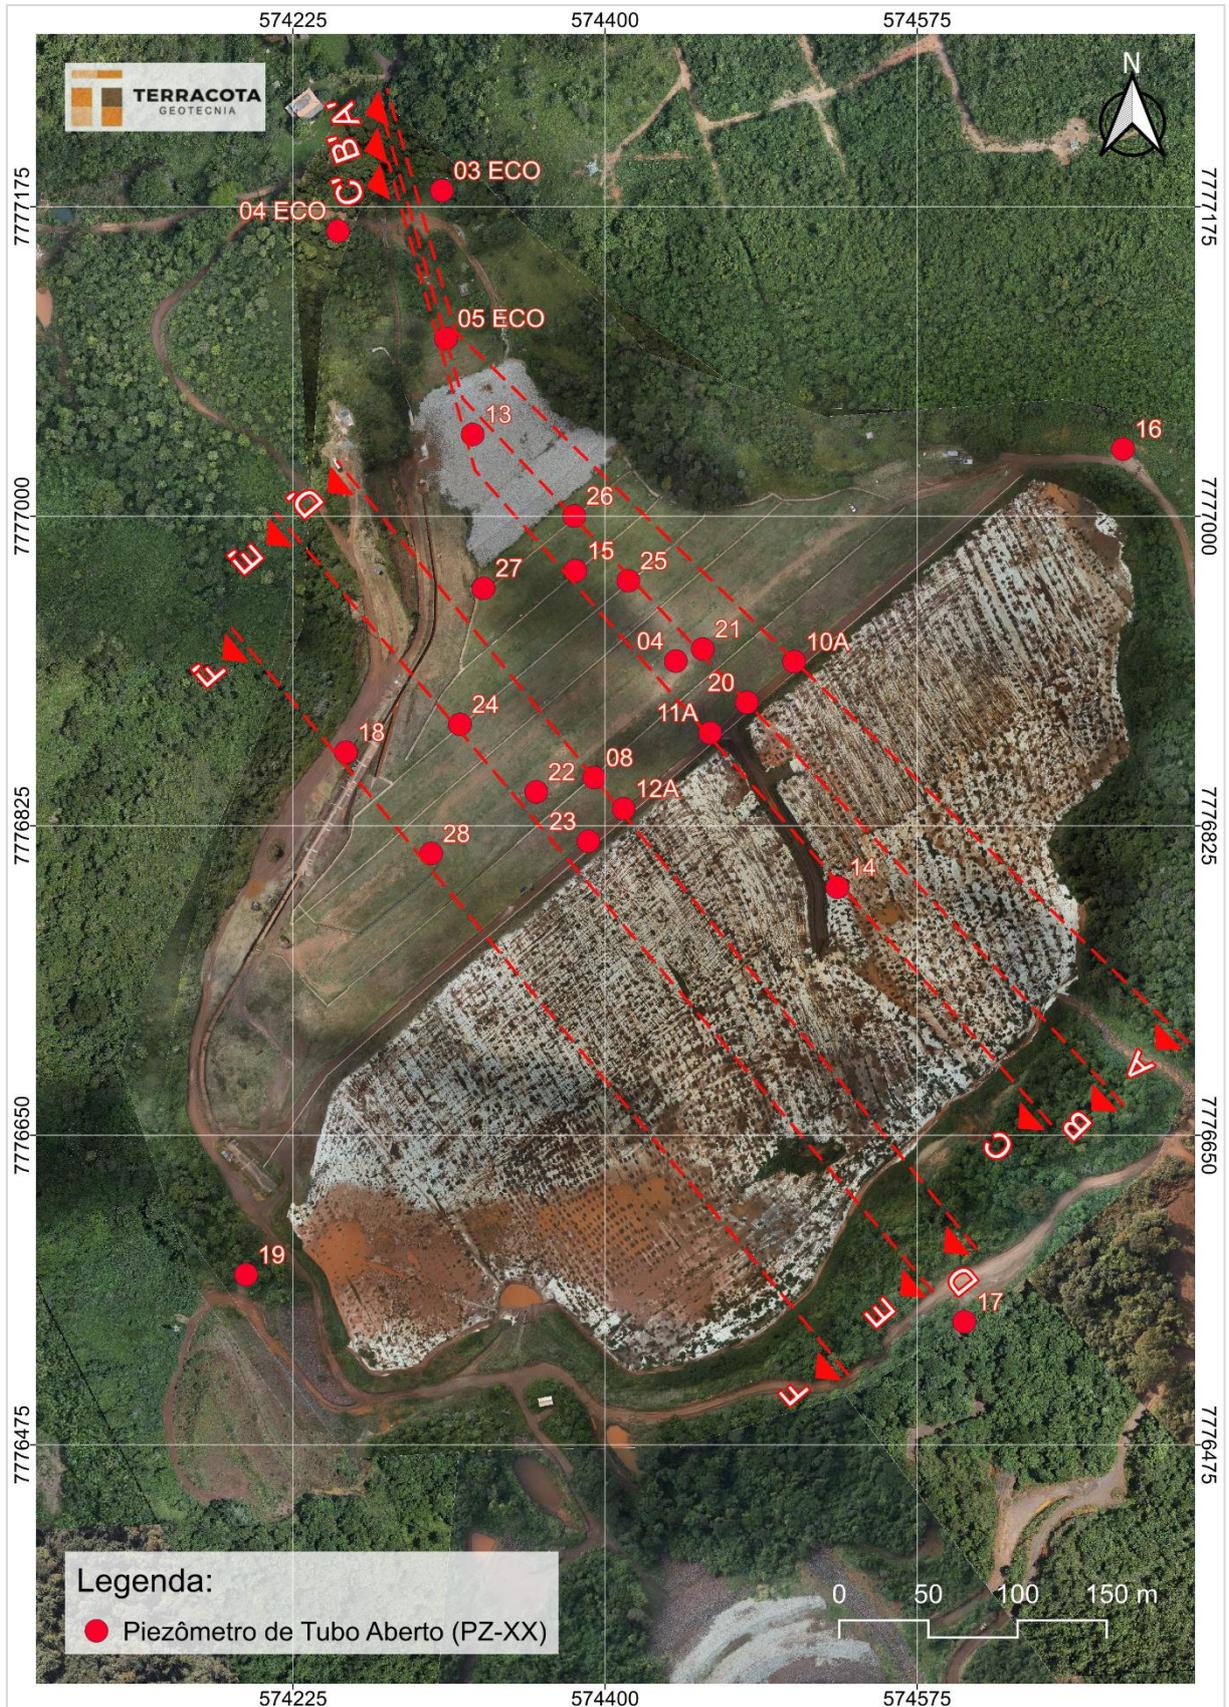
Figura 5.7 – Localização dos piezômetros de tubo aberto da Barragem B1-Auxiliar – Mina Tico-Tico.

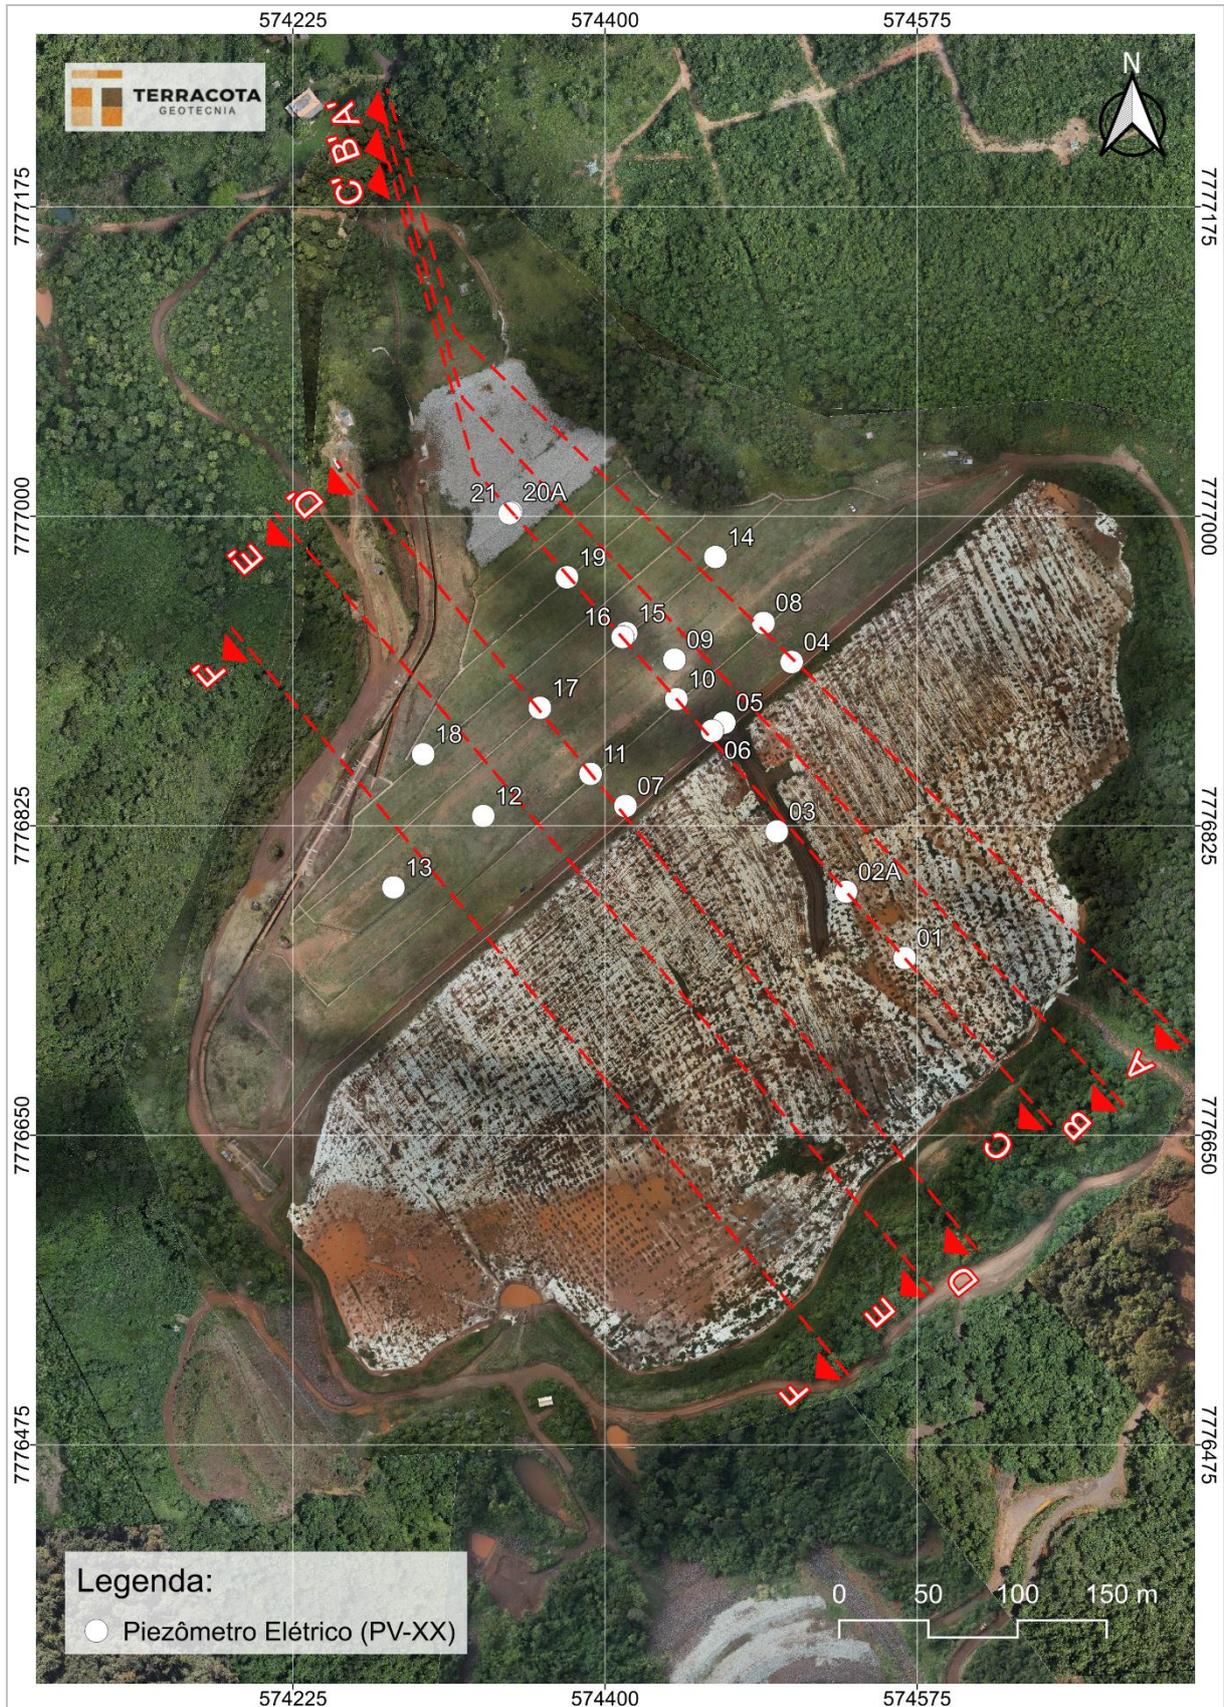
Figura 5.8 – Localização dos piezômetros elétricos (PVs) da Barragem B1-Auxiliar – Mina Tico-Tico.

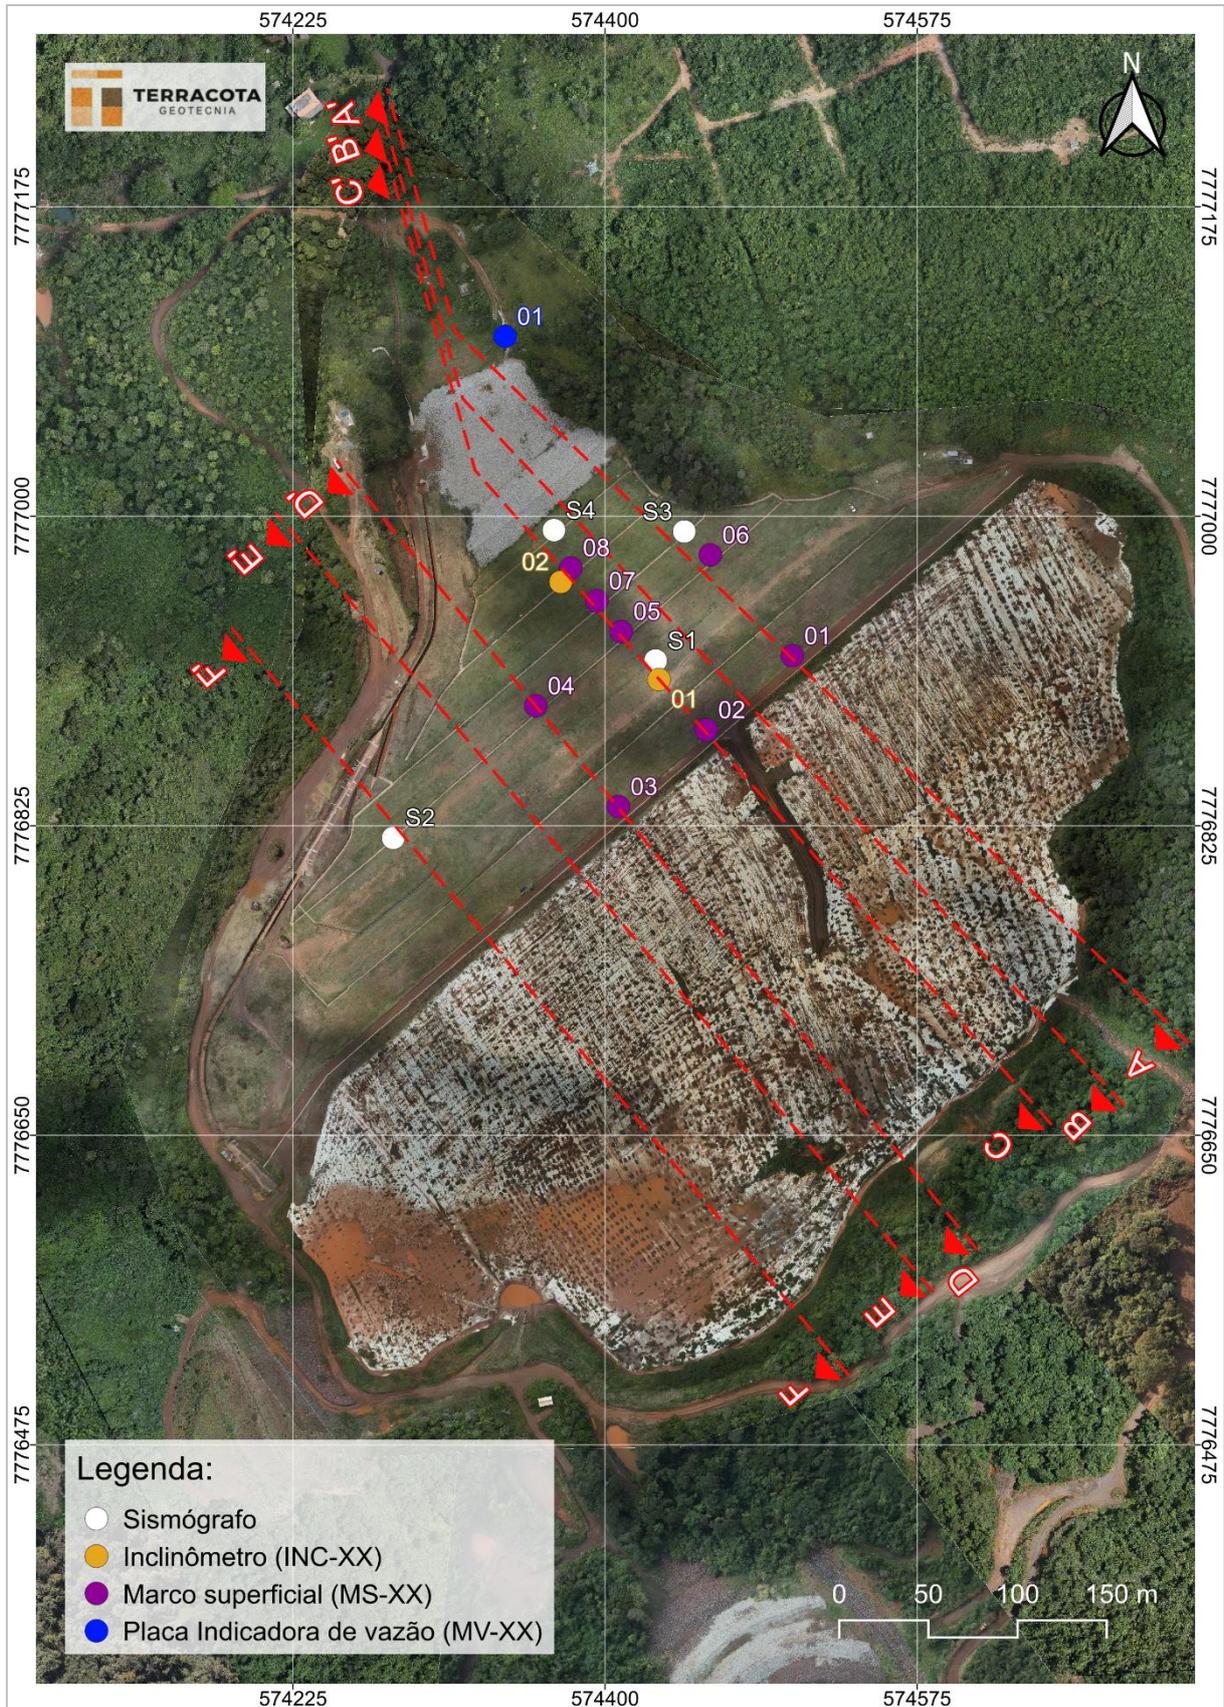
Figura 5.9 – Localização dos Marcos Superficiais, Sismógrafos, Inclinômetros e Placa Indicadora de Vazão da Barragem B1-Auxiliar – Mina Tico-Tico.

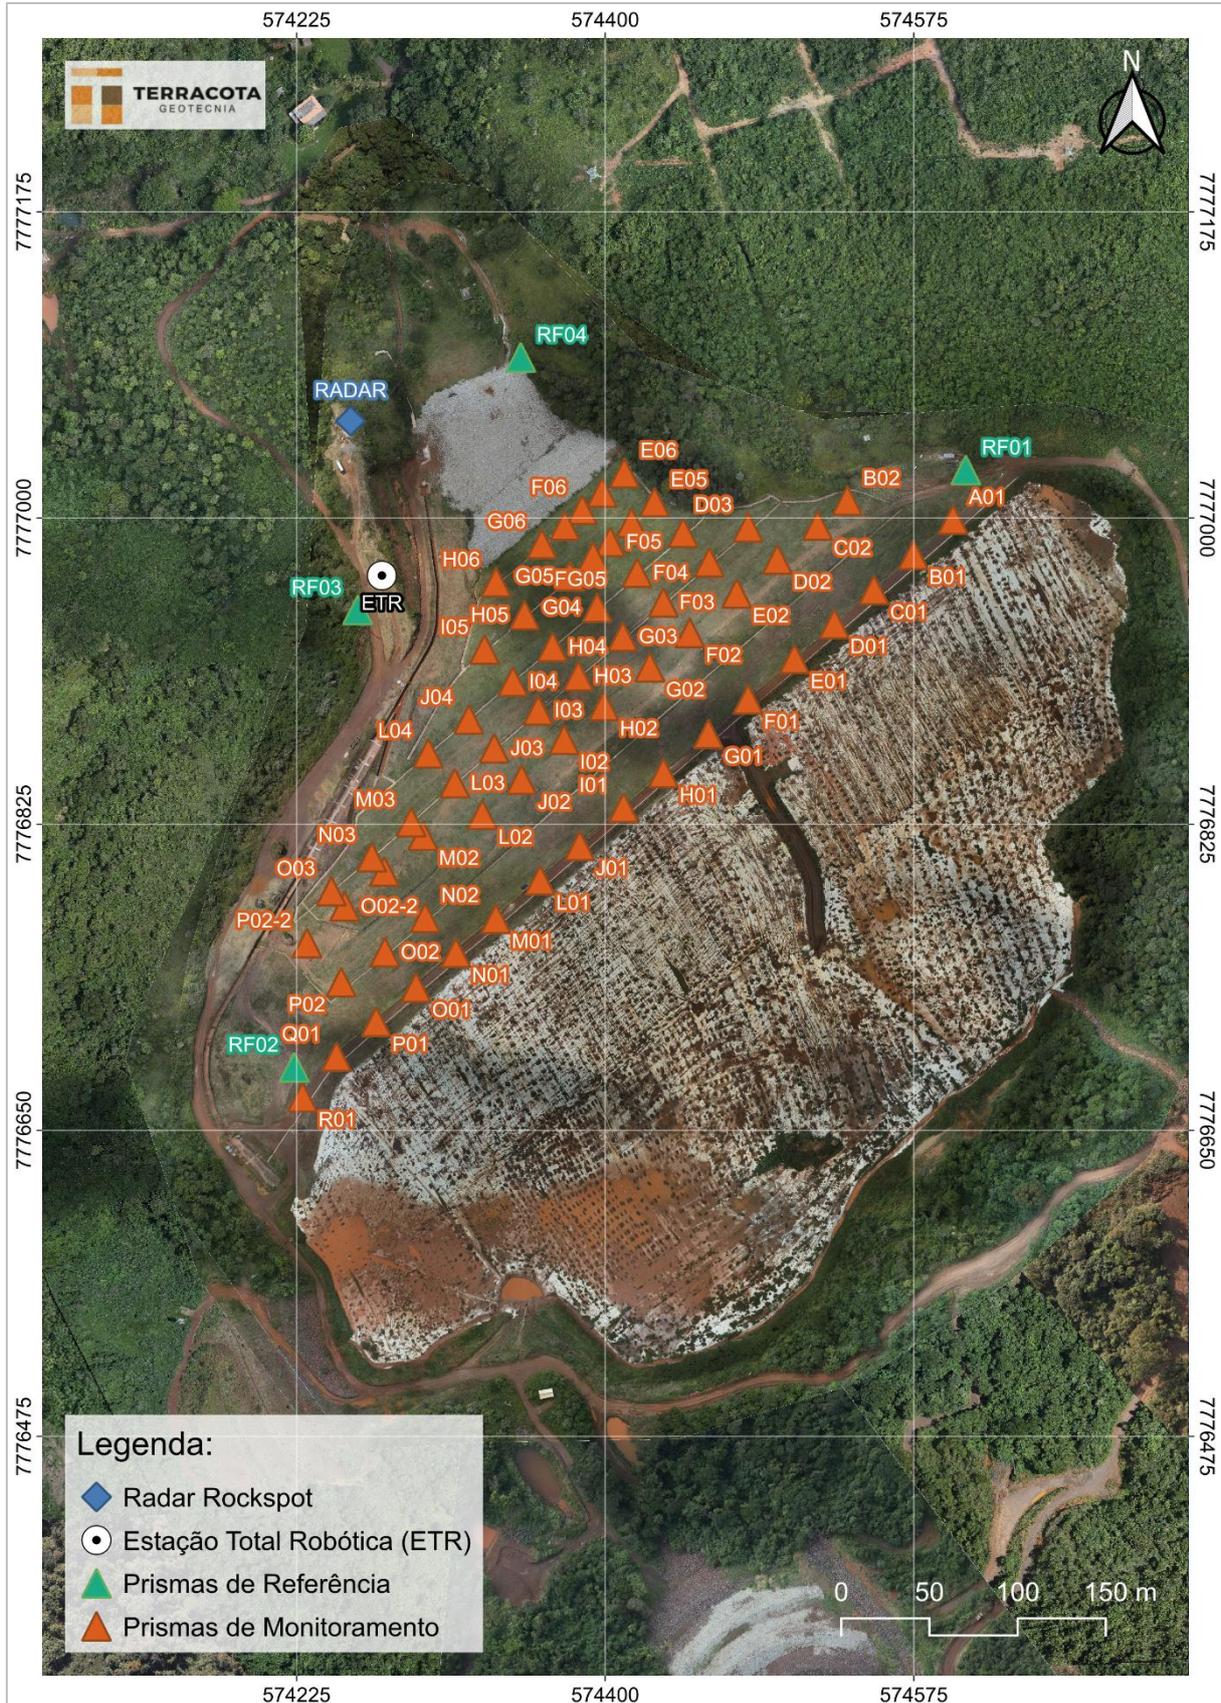
Figura 5.10 – Localização dos prismas da Barragem B1-Auxiliar – Mina Tico-Tico.

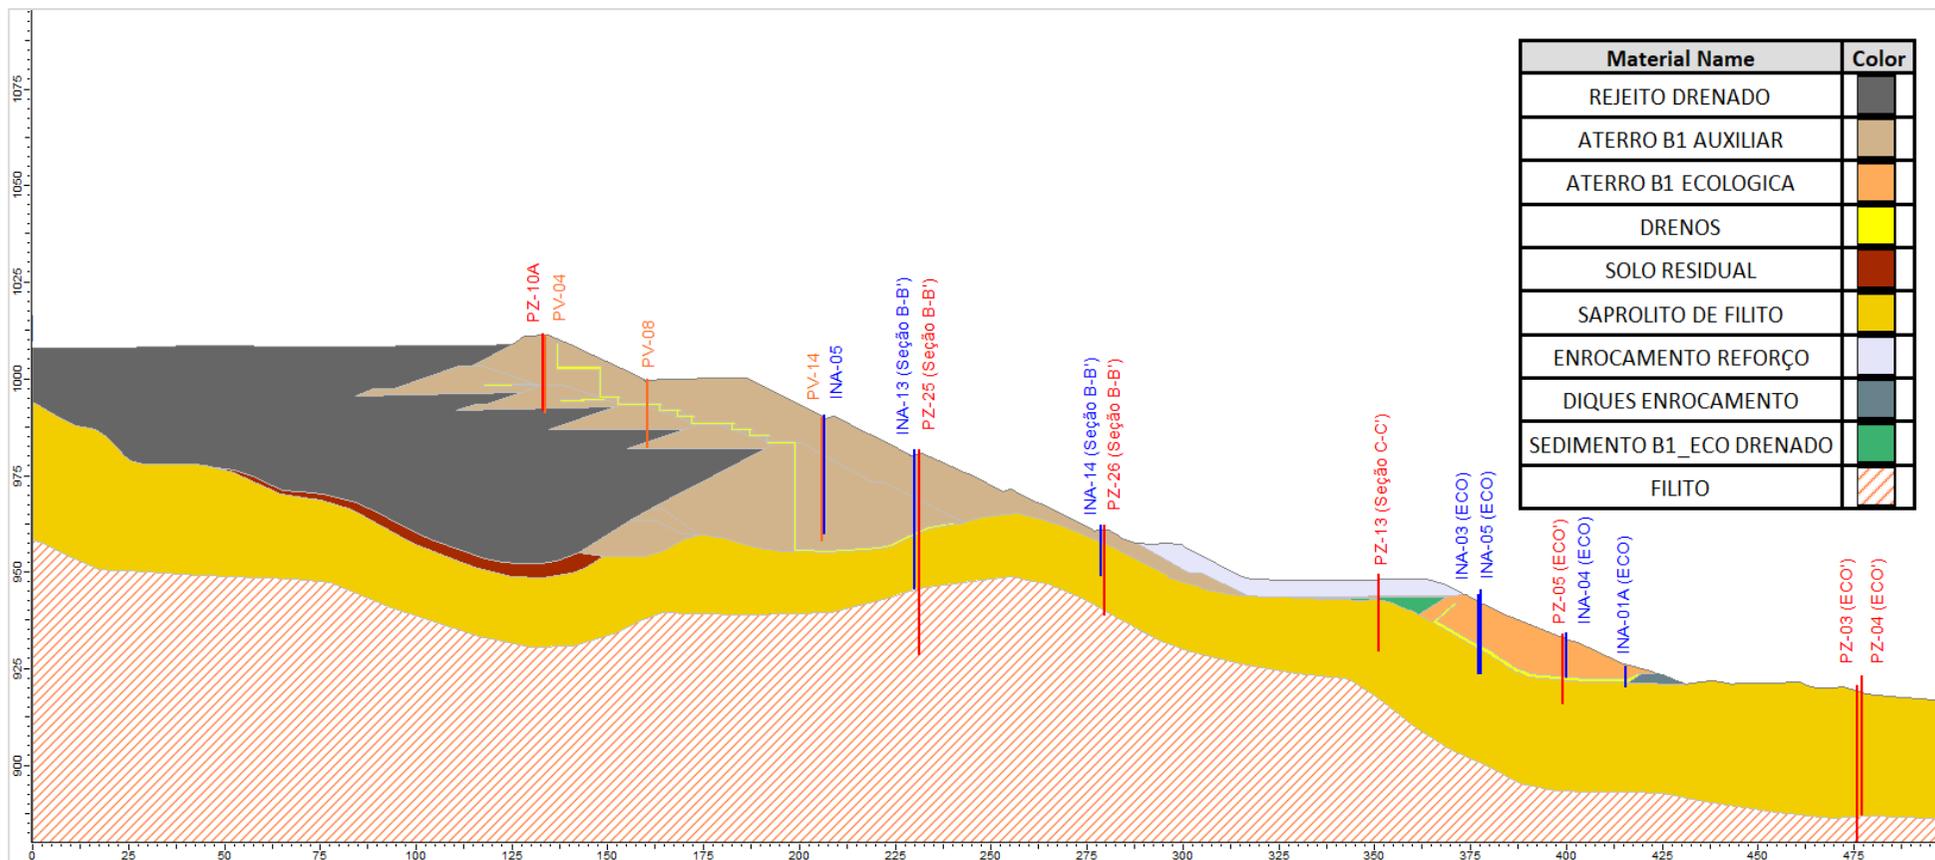
Figura 5.11 – Seção transversal de controle A-A'.

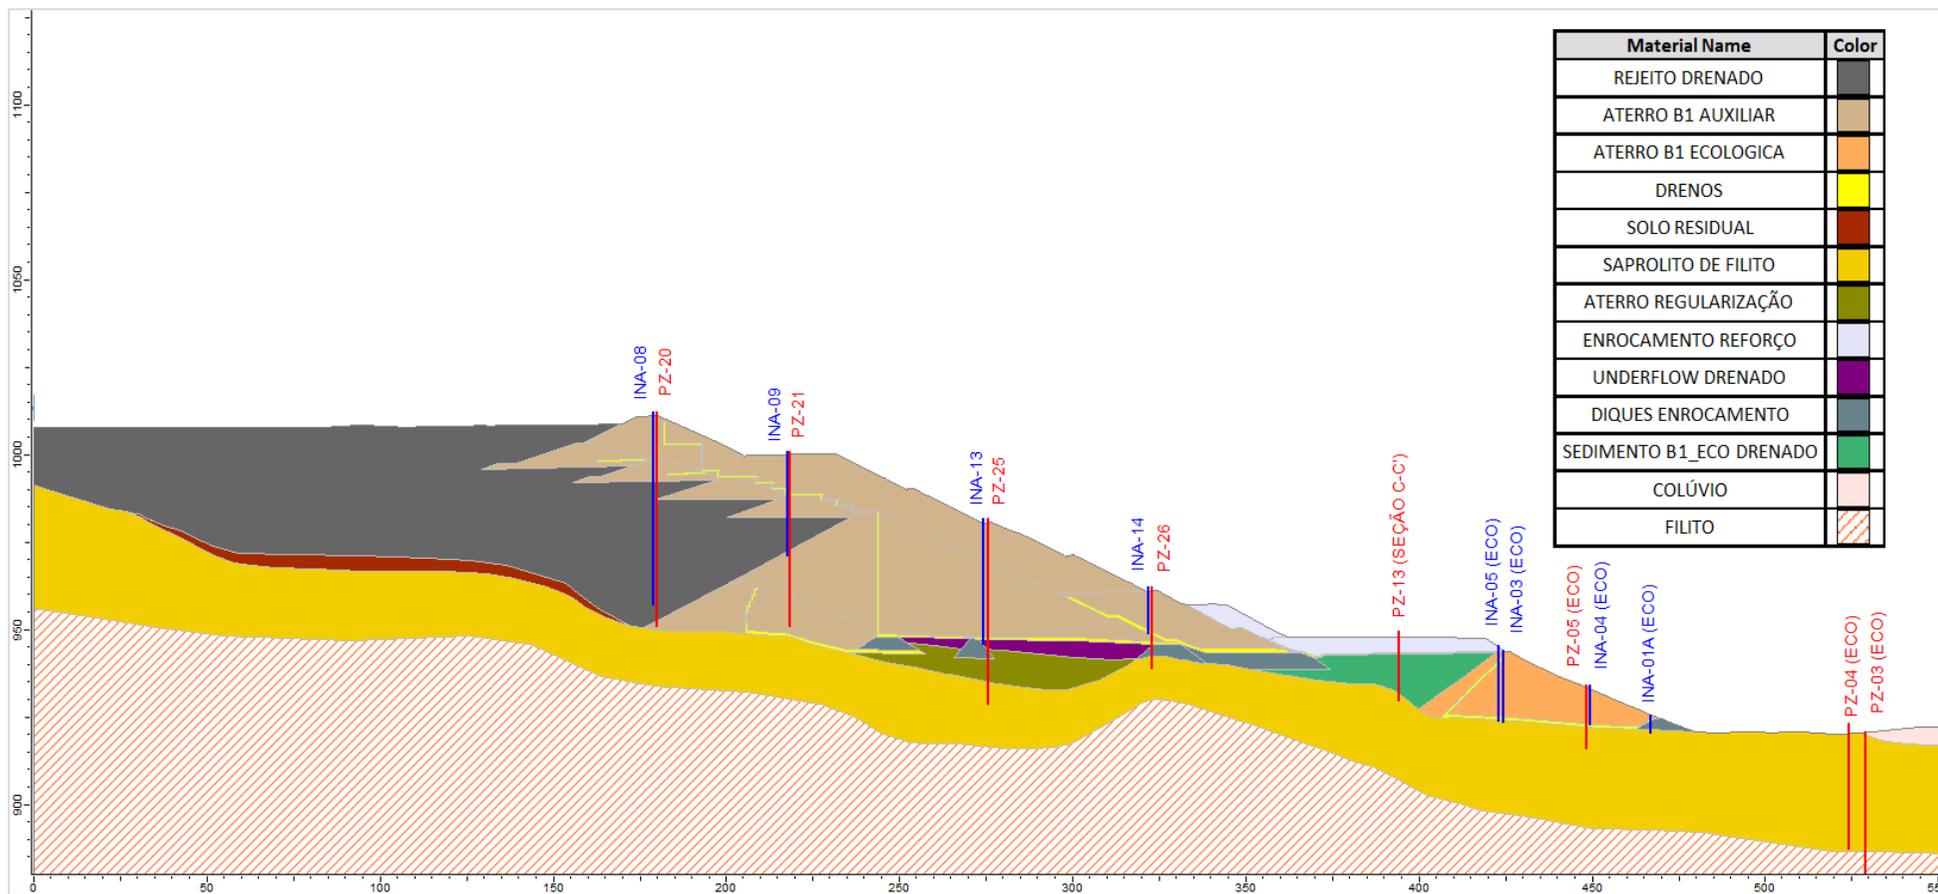
Figura 5.12 – Seção transversal de controle B-B'.

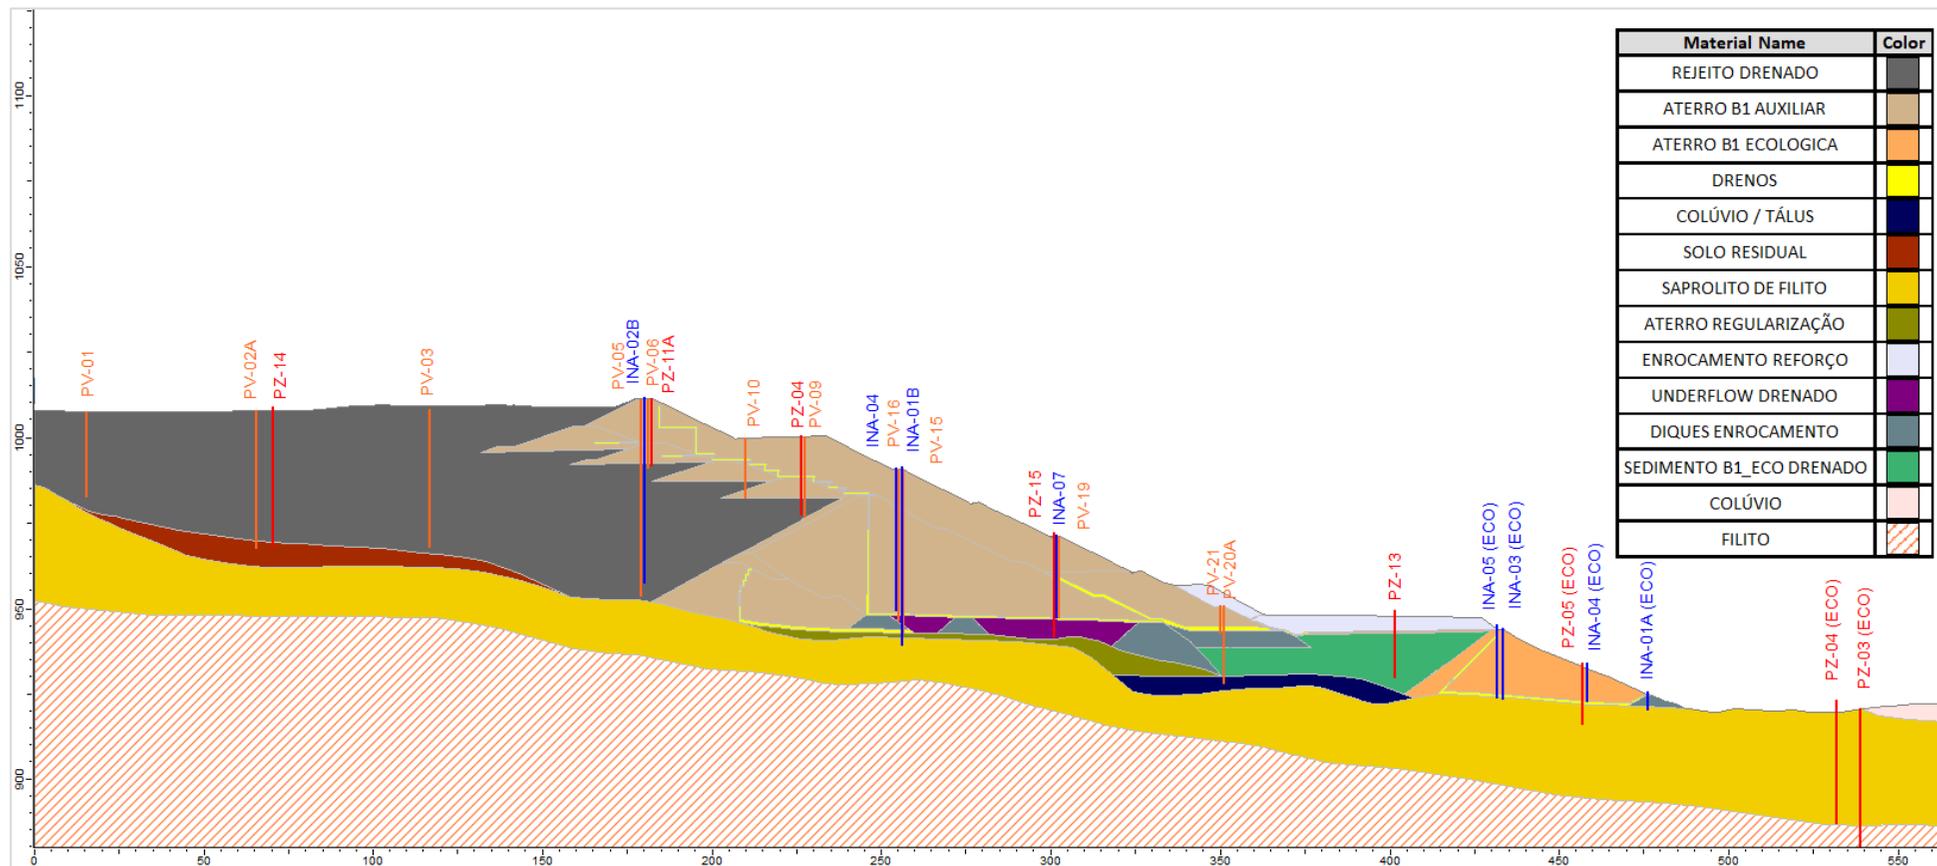
Figura 5.13 – Seção transversal de controle C-C’.
