BARRAGEM B1-AUXILIAR – MINA TICO-TICO

RELATÓRIO TRIMESTRAL DE ACOMPANHAMENTO DO PROCESSO DE DESCARACTERIZAÇÃO

**AGOSTO
2025**

IPE.OP.RL.8000.GT.20.1297 - Revisão 00

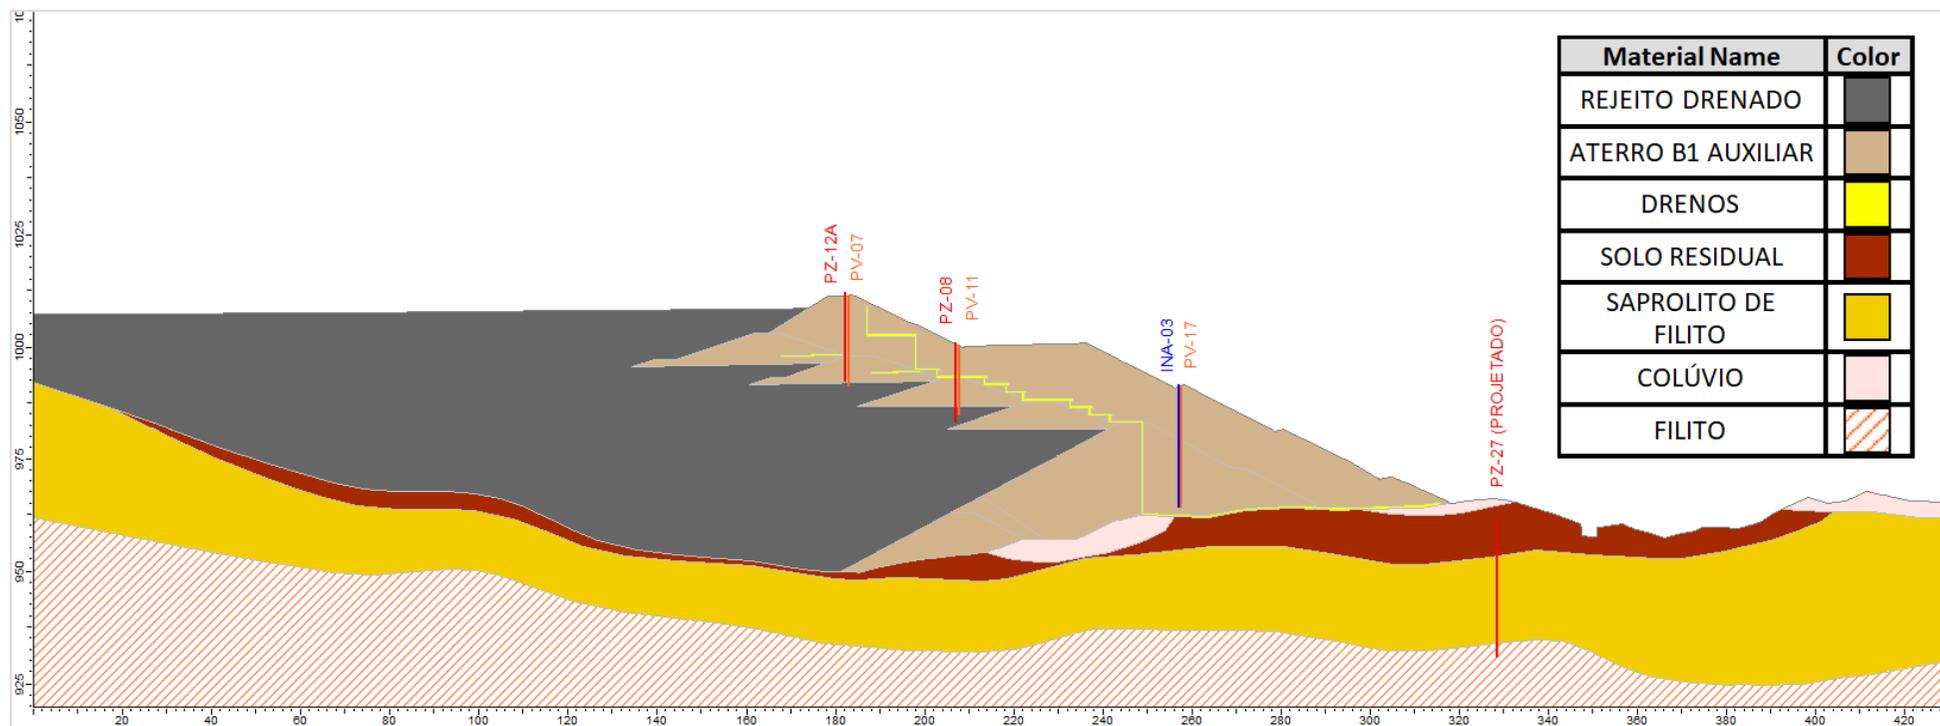
Figura 5.14 – Seção transversal de controle D-D’.

Da Figura 5.6 a Figura 5.10 é apresentada a locação em planta da instrumentação de controle, enquanto da Figura 5.11 a Figura 5.16 são apresentadas as seções transversais de controle. Na Tabela 5-2 é apresentado um resumo da locação, características e níveis de controle dos instrumentos.

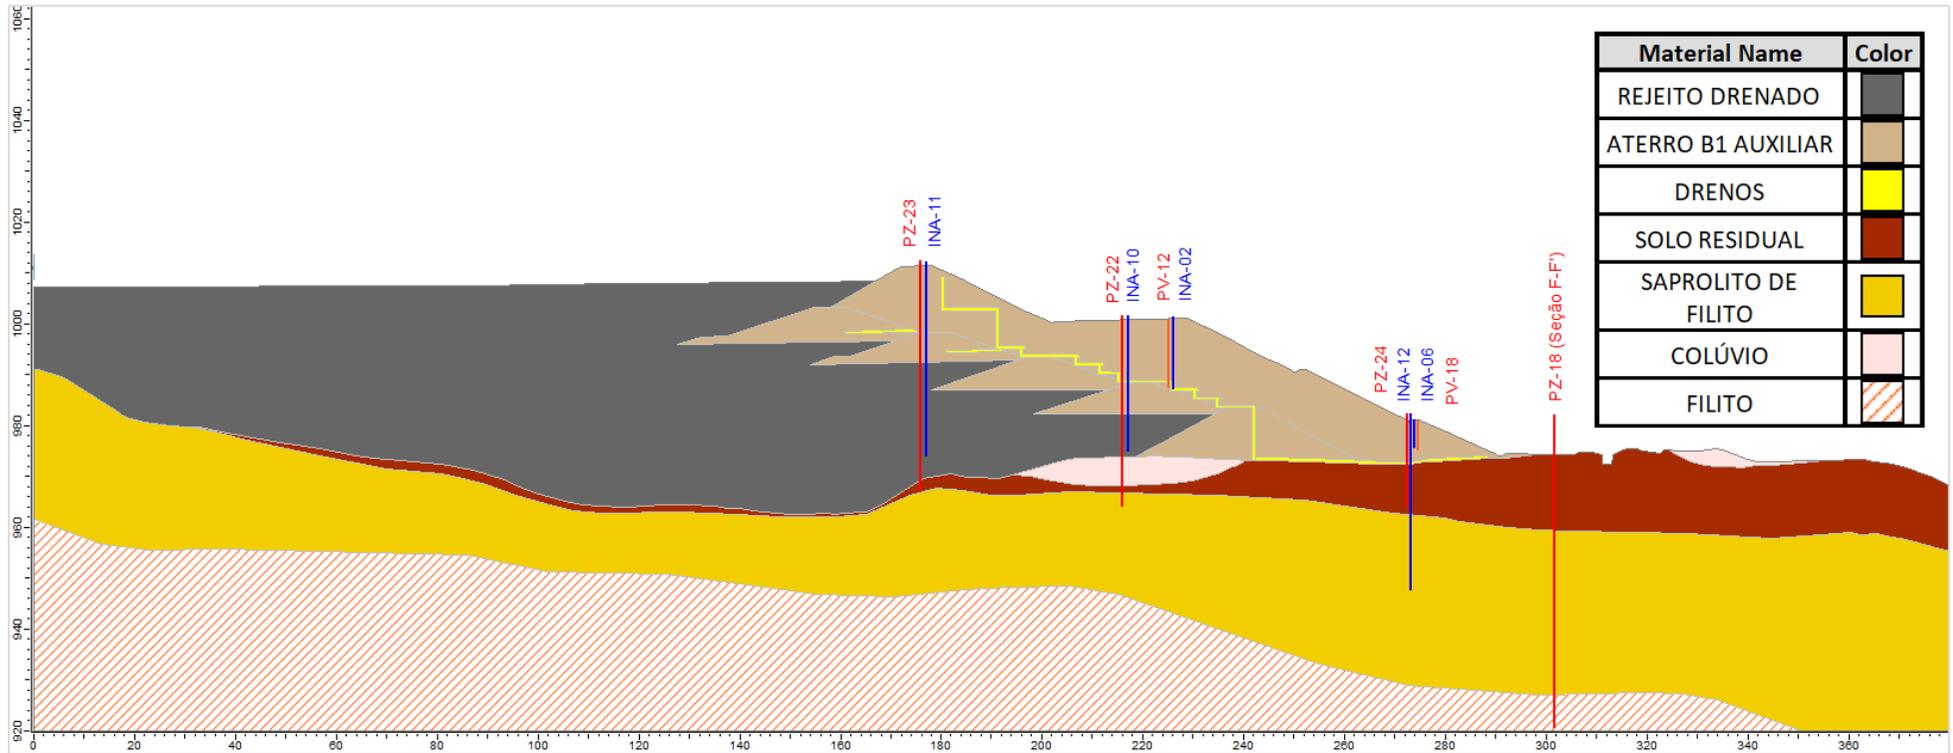
Figura 5.15 – Seção transversal de controle E-E'.

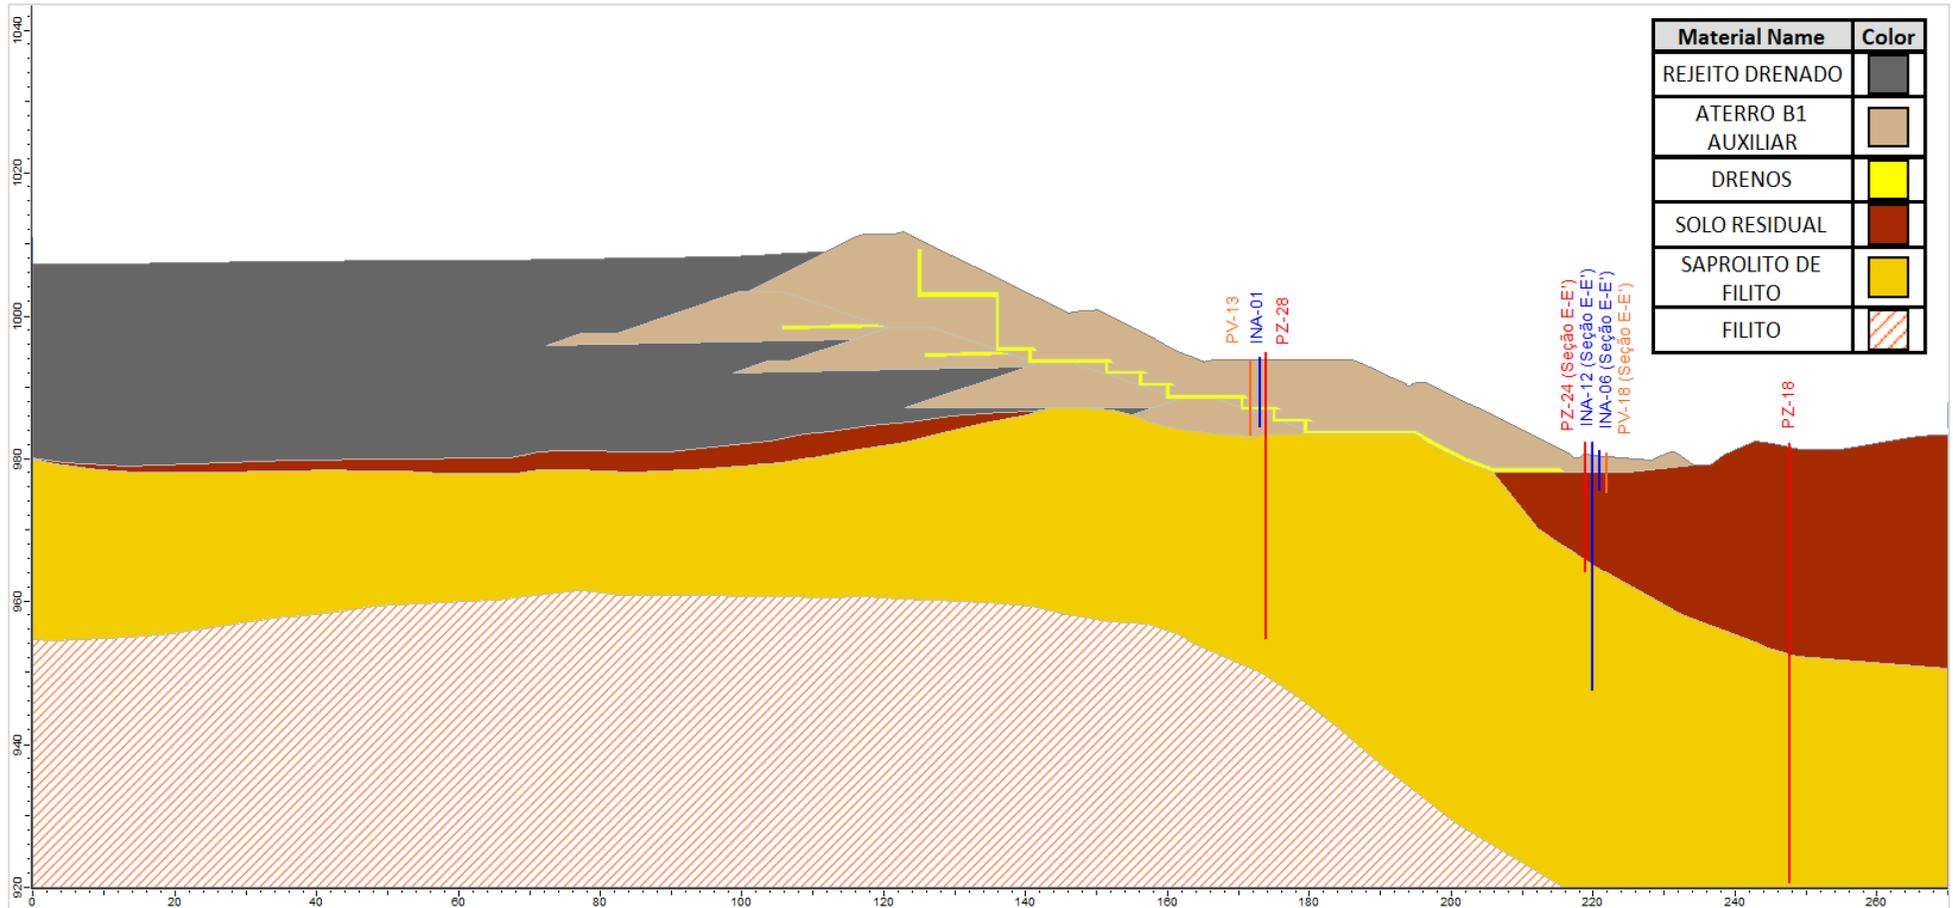
Figura 5.16 – Seção transversal de controle F-F'.

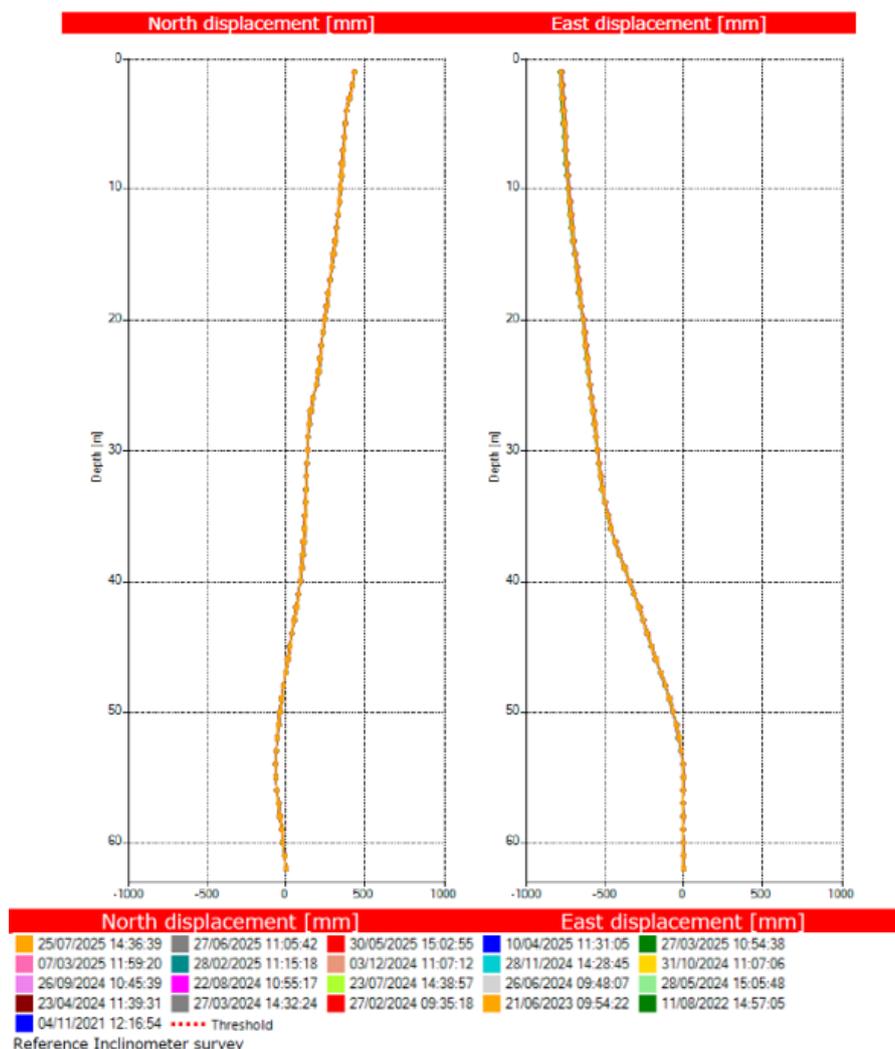
Figura 5.48 – Deslocamentos horizontais acumulados do INC-01 (ref. 25/07/2025).

Os gráficos de deslocamentos acumulados aparentes, tanto para deslocamentos horizontais, quanto em relação a coordenadas polares, são praticamente coincidentes, tanto para o IC-01 quanto para o IC-02, demonstrando que não ocorreram movimentações horizontais em subsuperfície significativas.

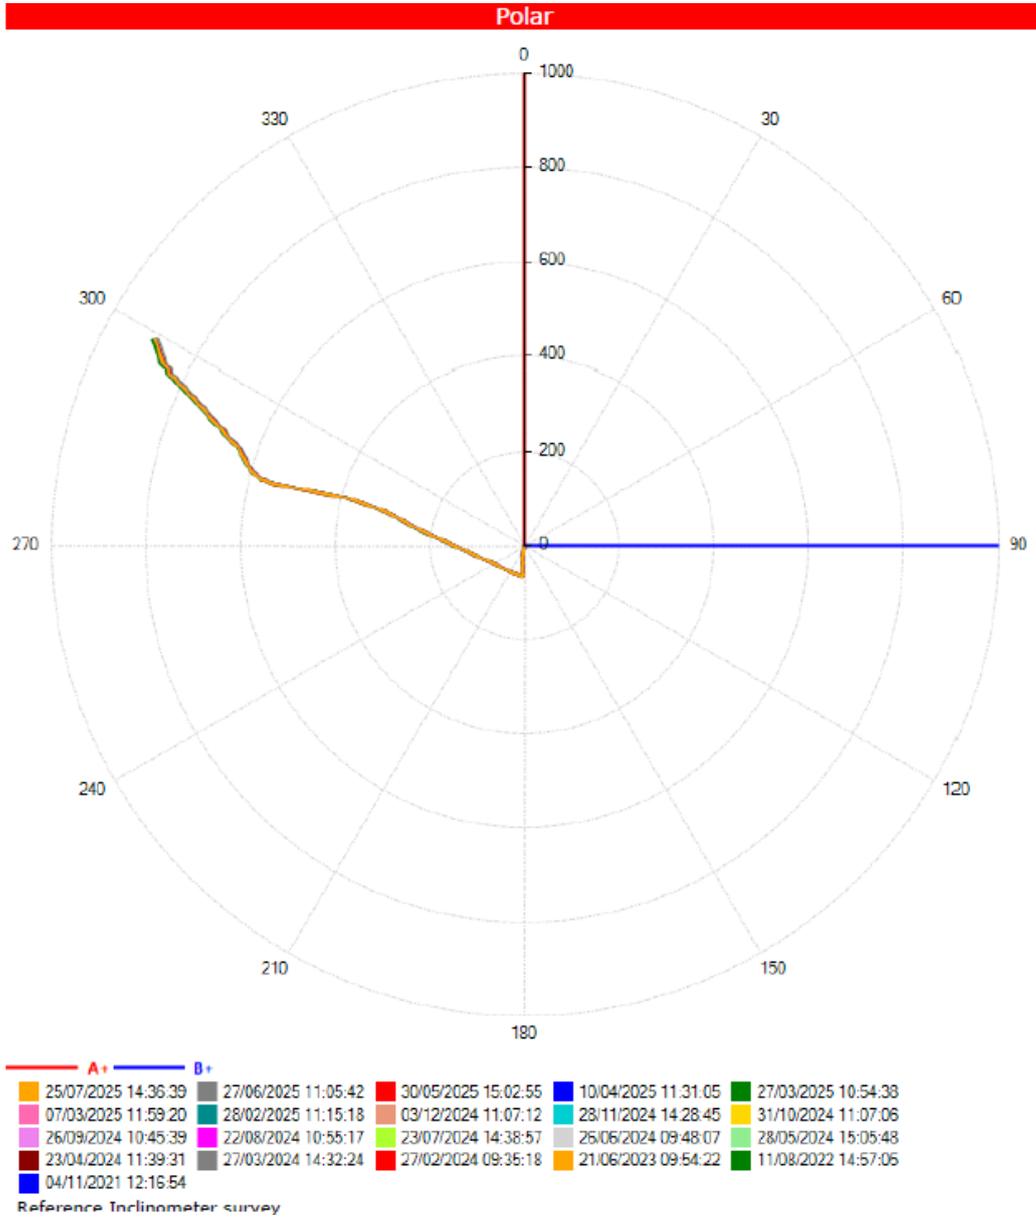
Figura 5.49 – Deslocamentos em relação a coordenadas polares acumulados do INC-01 (ref. 25/07/2025).

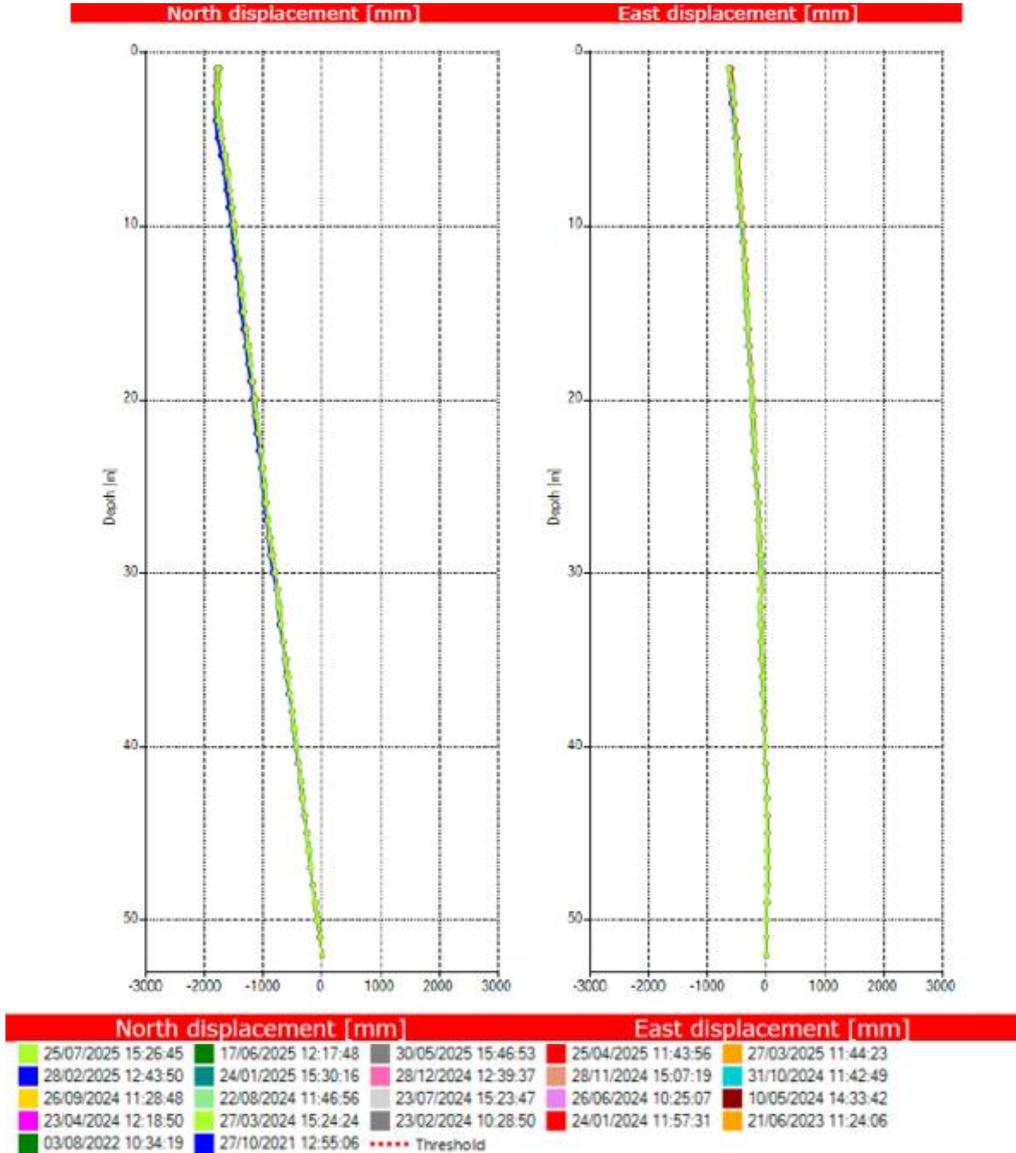
Figura 5.50 – Deslocamentos horizontais acumulados do INC-02 (ref. 25/07/2025).

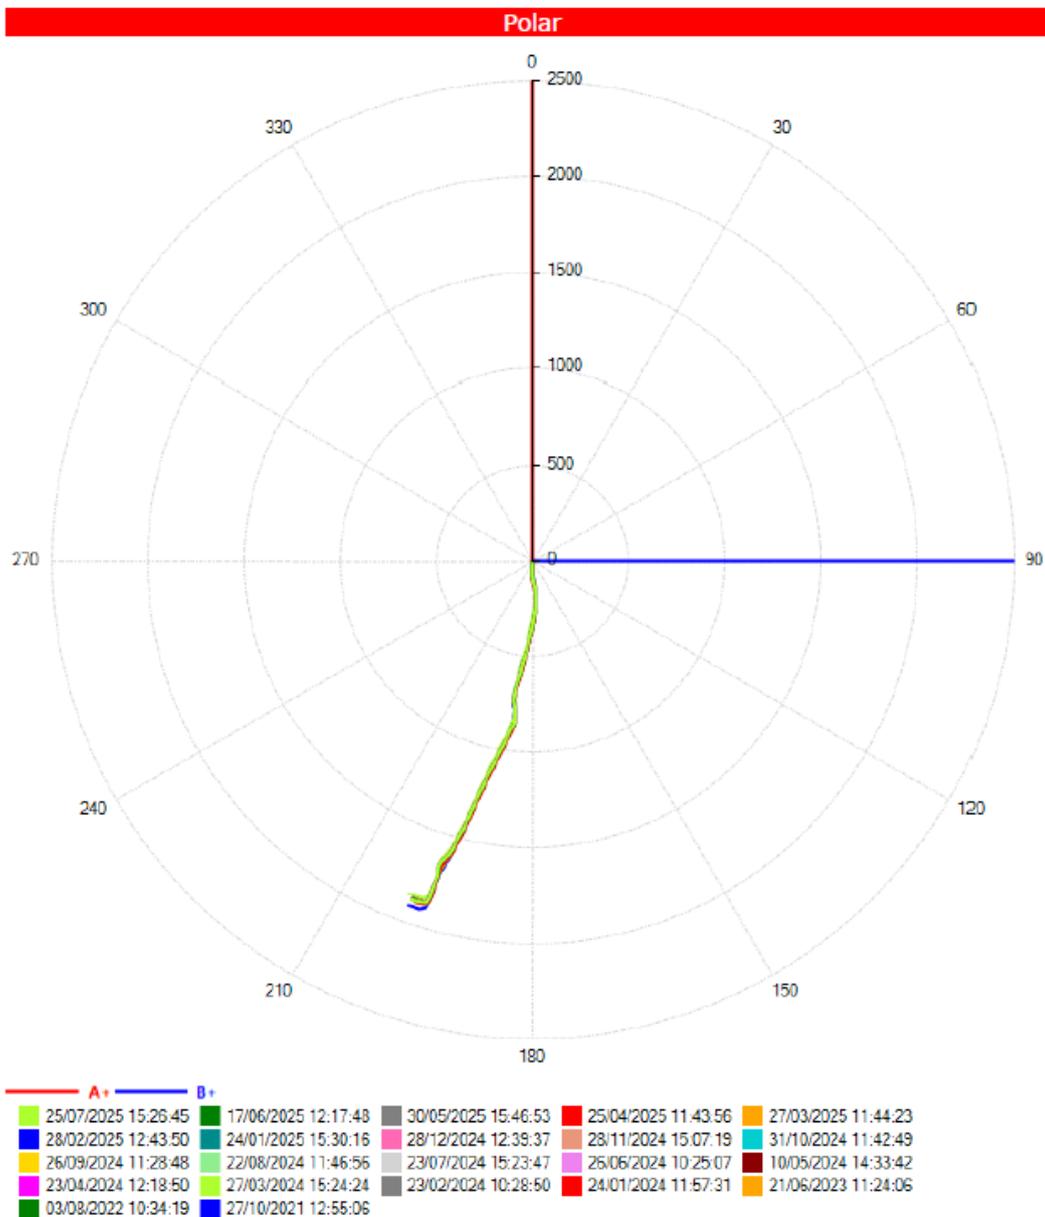
Figura 5.51 – Deslocamentos em relação a coordenadas polares acumulados do INC-02 (ref. 25/07/2025).

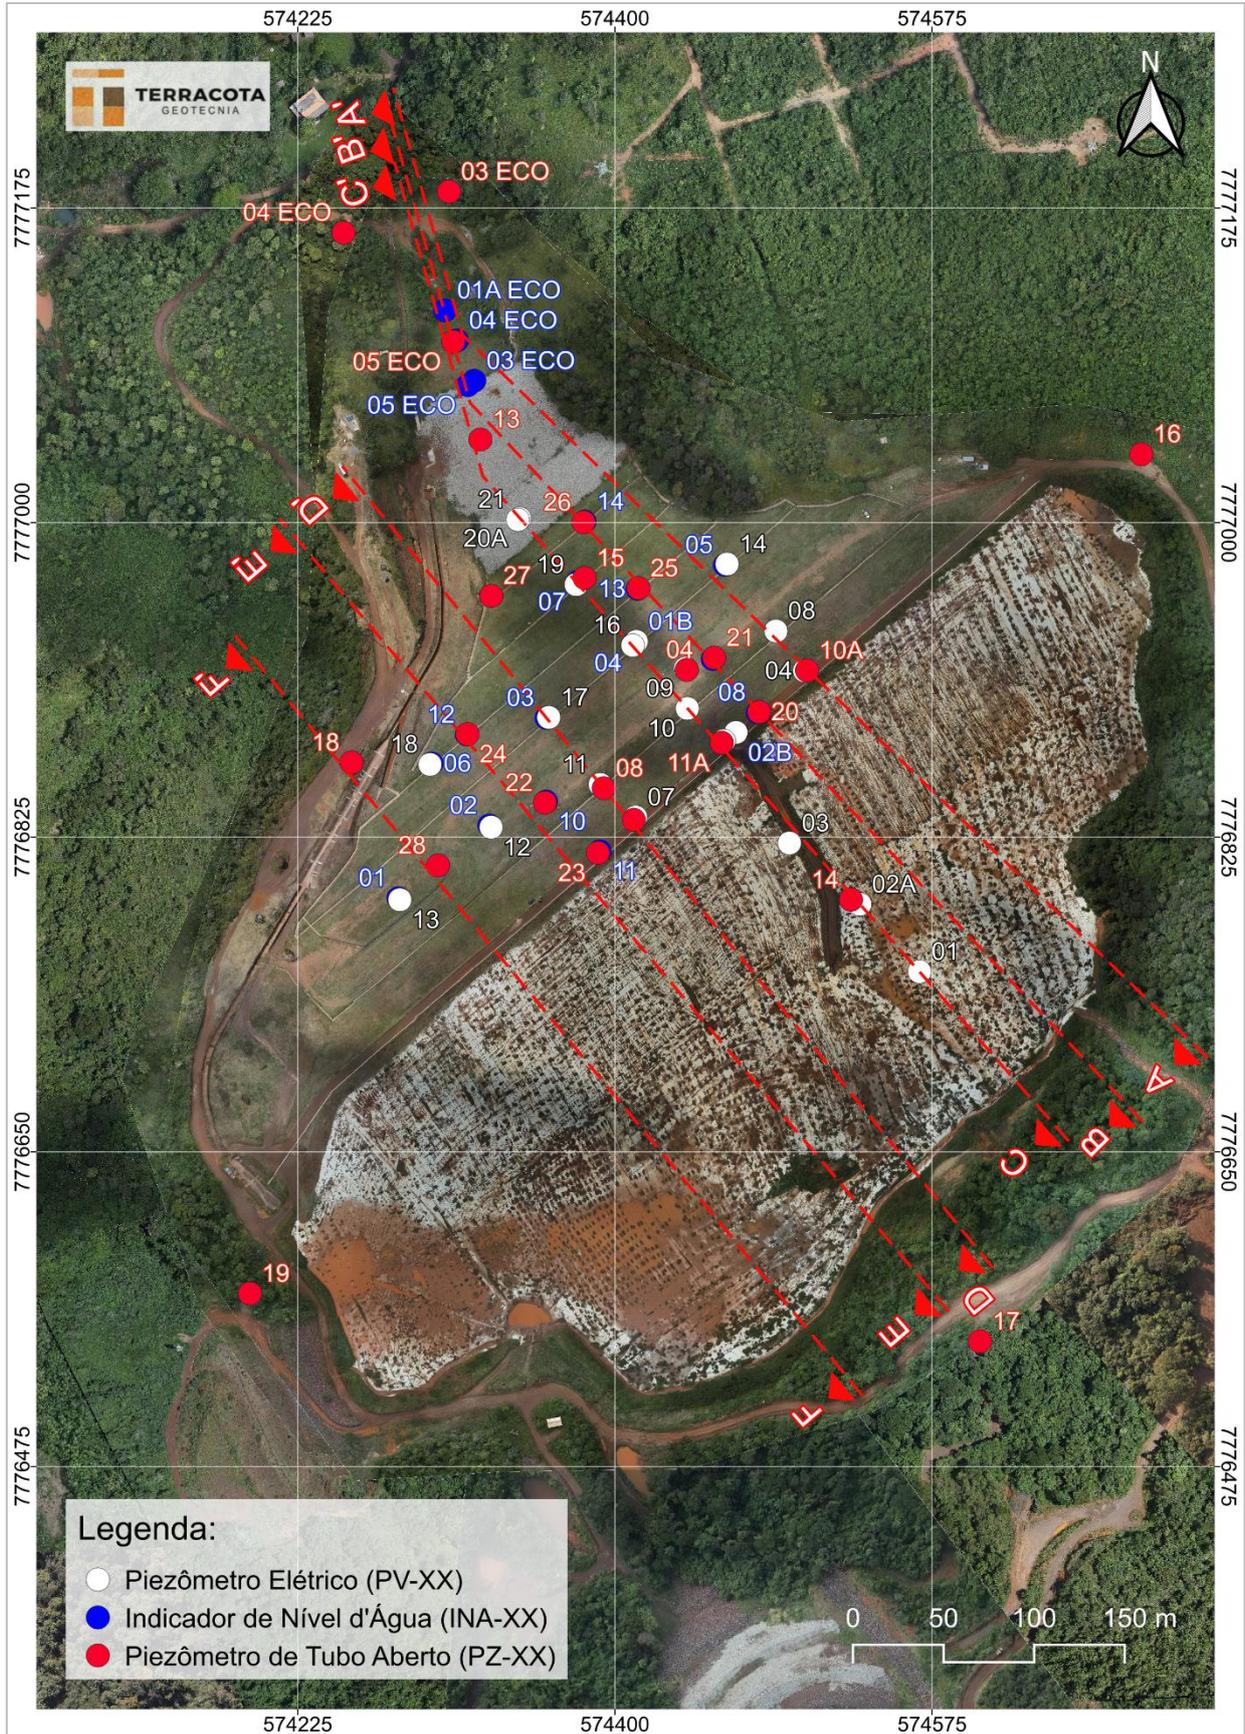
Na Figura 5.52 é apresentada, em planta, a locação da instrumentação instalada na estrutura e a indicação das seções de controle. Para as análises de estabilidade foram consideradas as 06 (seis) seções instrumentadas da barragem.

Figura 5.52 – Seções Instrumentadas Barragem B1-Auxiliar – Mina Tico-Tico – Planta.

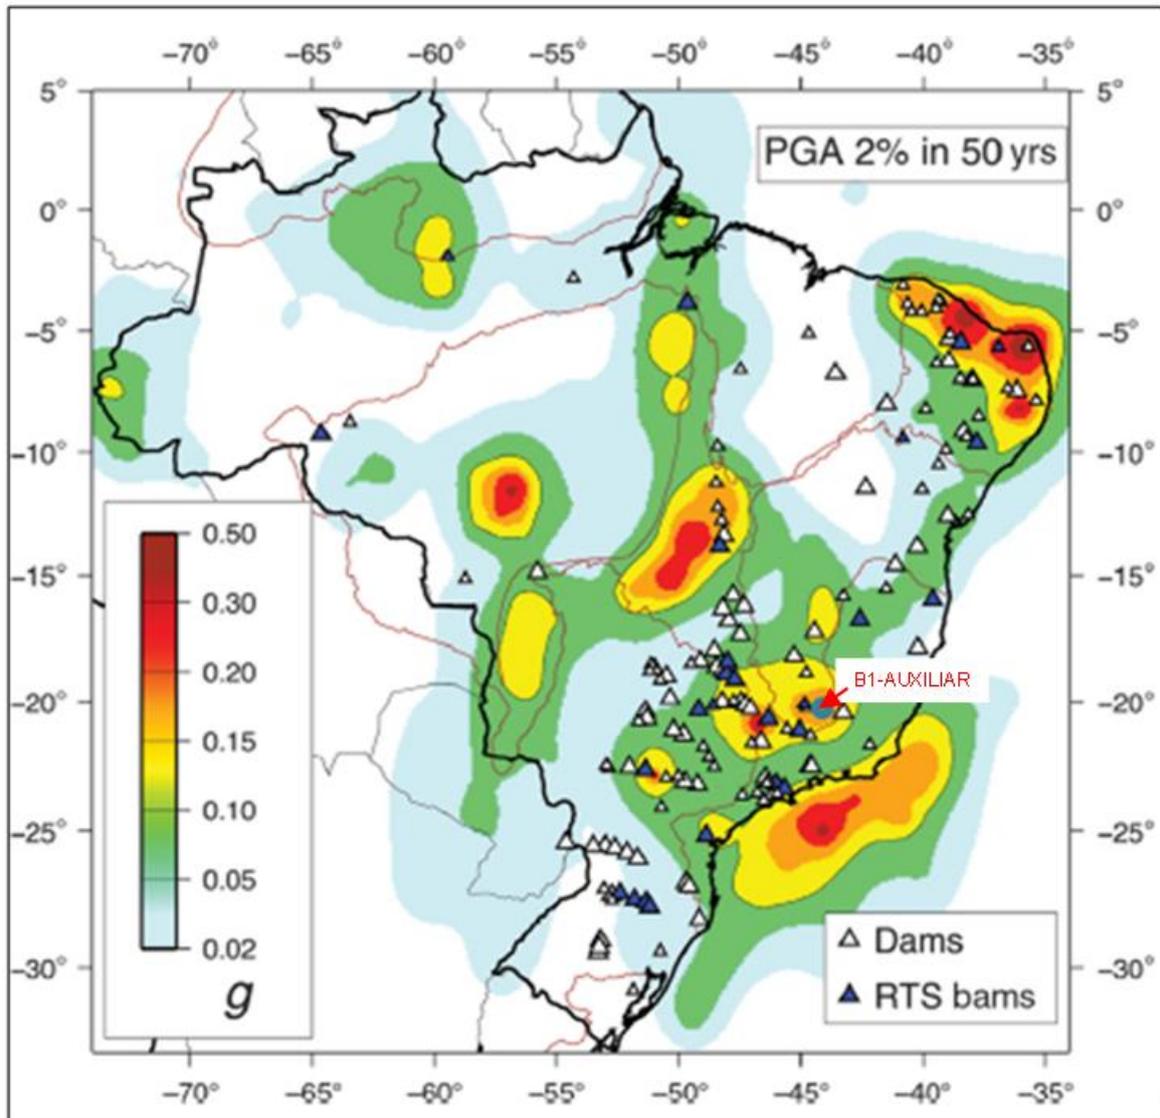
A localização da barragem no mapa de Assumpção et al. fornece valor de PGA em torno de 0,15g, compatível com o valor máximo de 0,134g definido pelo estudo da CREAM.

Figura 5.54 – Mapa de Ameaça Sísmica Brasileiro com probabilidade de excedência de 2% durante 50 anos (Barros Et al., 2018).

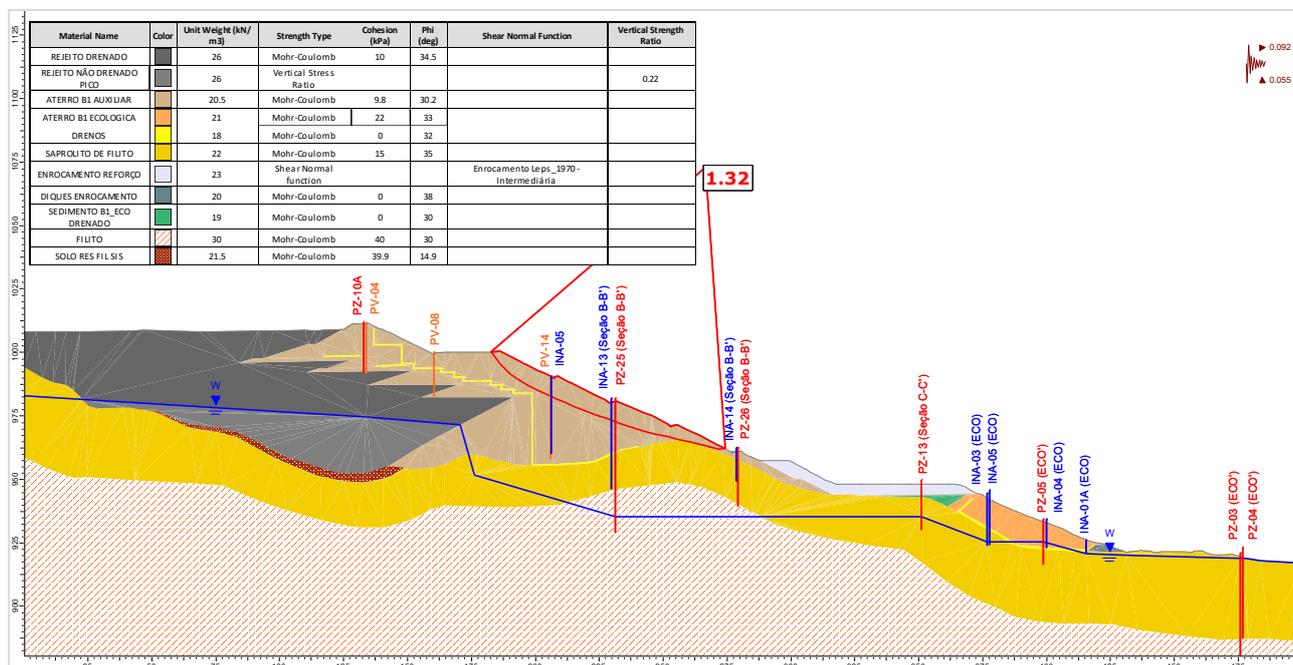
Figura 5.58 – Seção A-A' – Análise Não Drenada – Superfície de ruptura plano-circular otimizada – Freática 30/07/25 – Razão de resistência não drenada de pico + sismo ↑ (critério CDA).

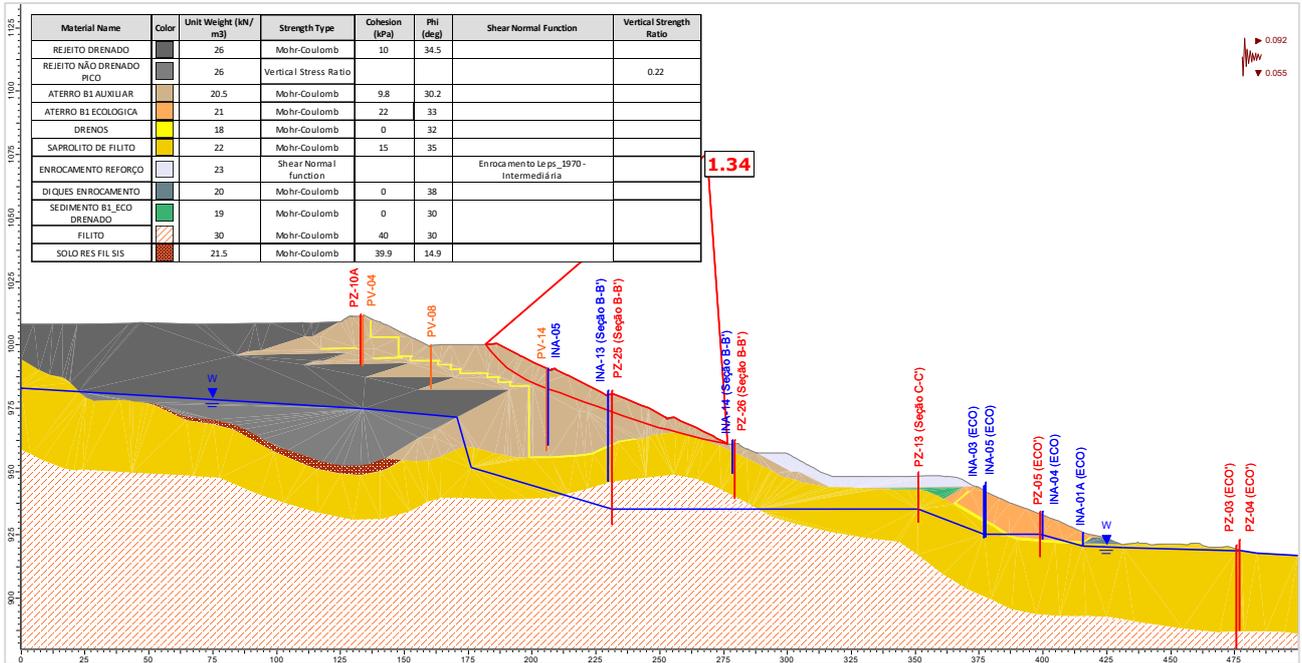
Figura 5.59 – Seção A-A' – Análise Não Drenada – Superfície de ruptura plano-circular otimizada – Freática 30/07/25 – Razão de resistência não drenada de pico + sismo ↓ (critério CDA).

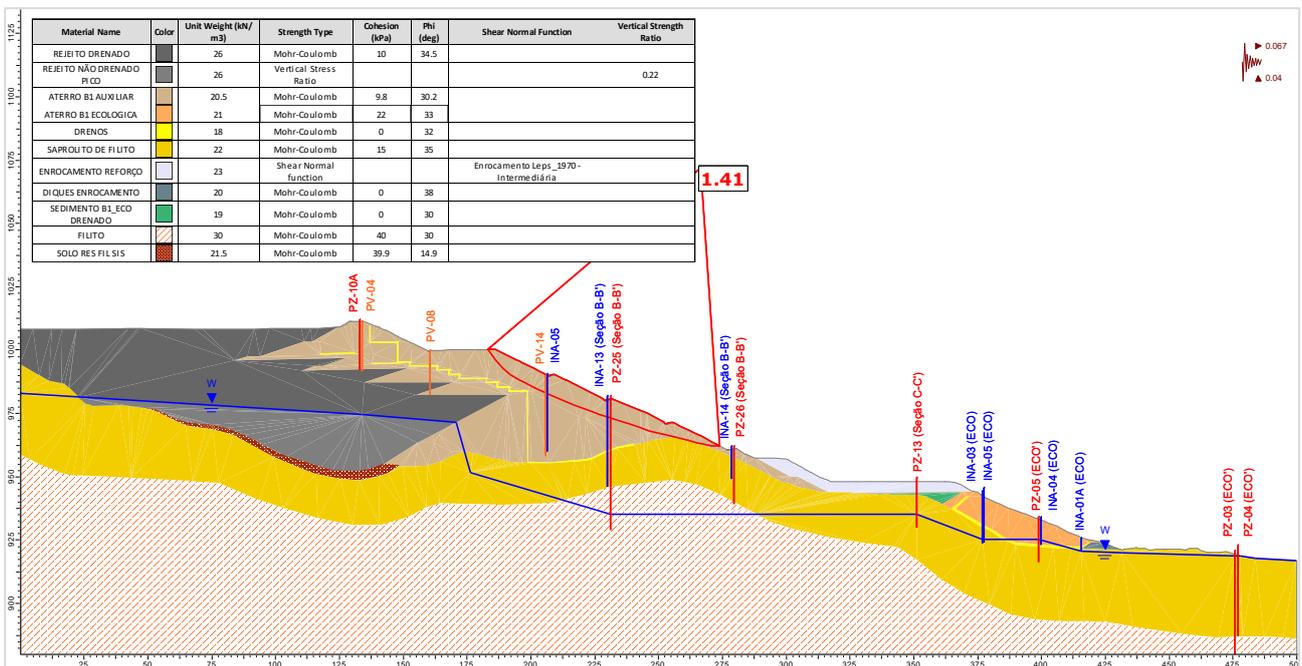
Figura 5.60 – Seção A-A' – Análise Não Drenada – Superfície de ruptura plano-circular otimizada – Freática 30/07/25 – Razão de resistência não drenada de pico + sismo ↑ (critério vida útil).

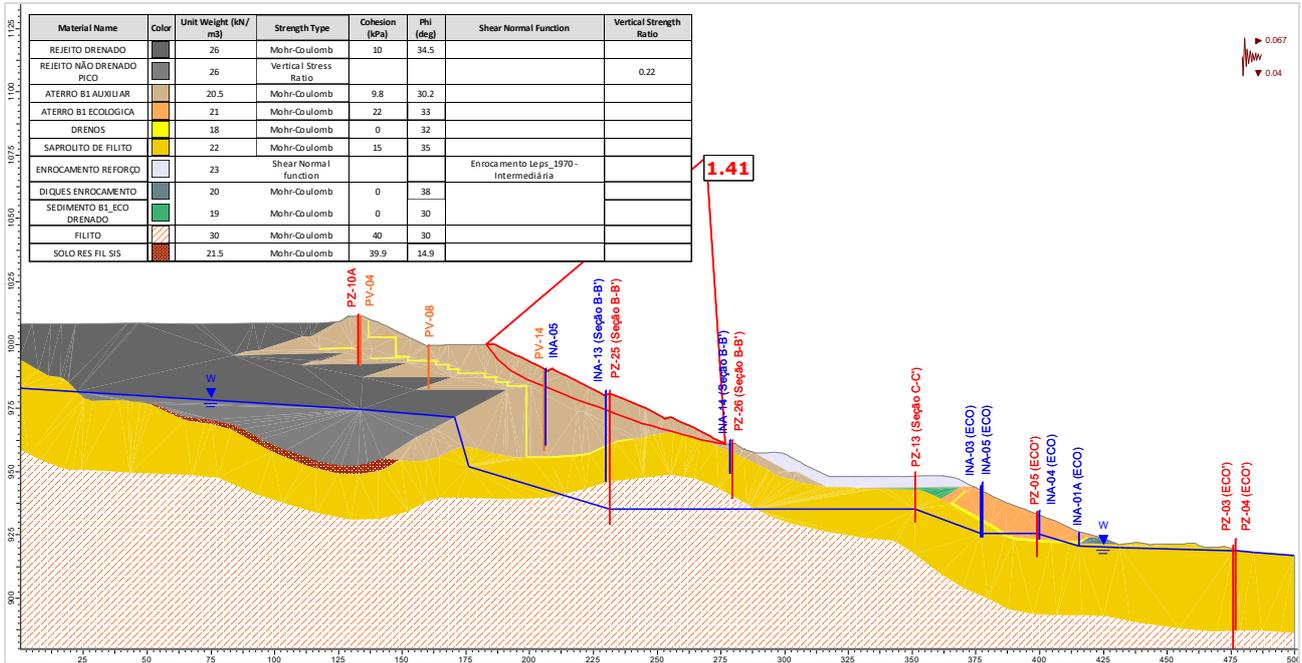
Figura 5.61 – Seção A-A’ – Análise Não Drenada – Superfície de ruptura plano-circular otimizada – Freática 30/07/25 – Razão de resistência não drenada de pico + sismo ↓ (critério vida útil).

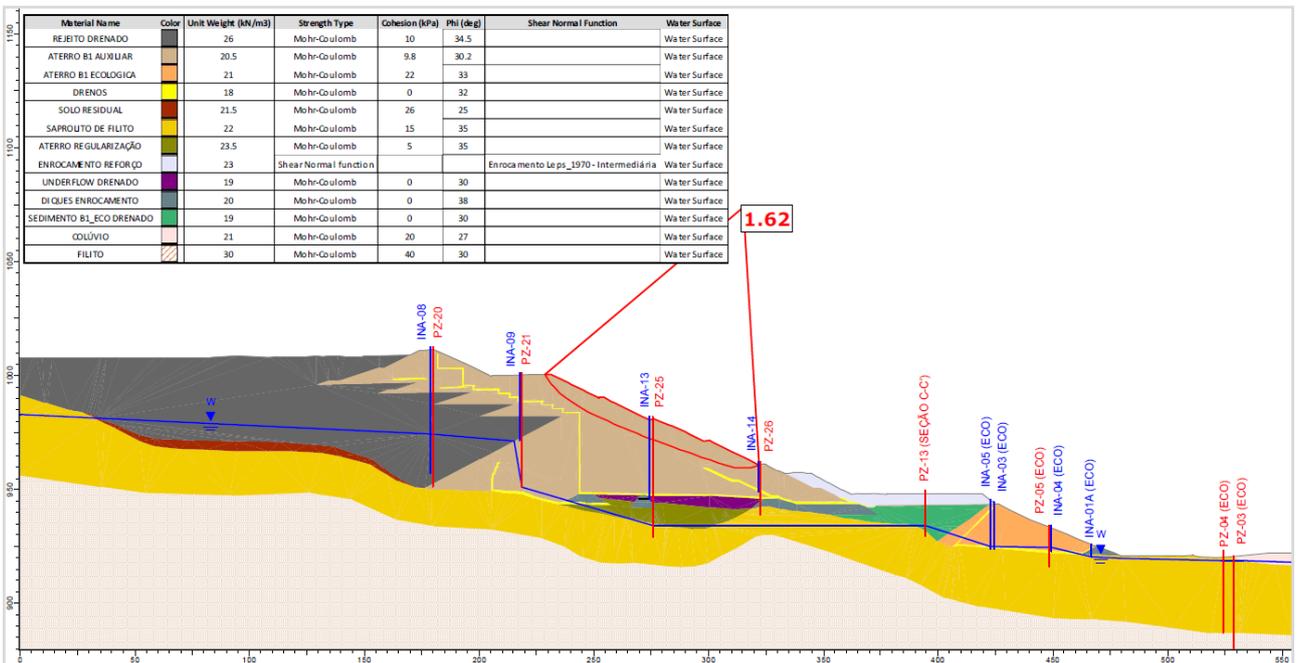
Figura 5.62 – Seção B-B’ – Análise Drenada – Superfície de ruptura plano-circular otimizada – Freática 30/07/25.

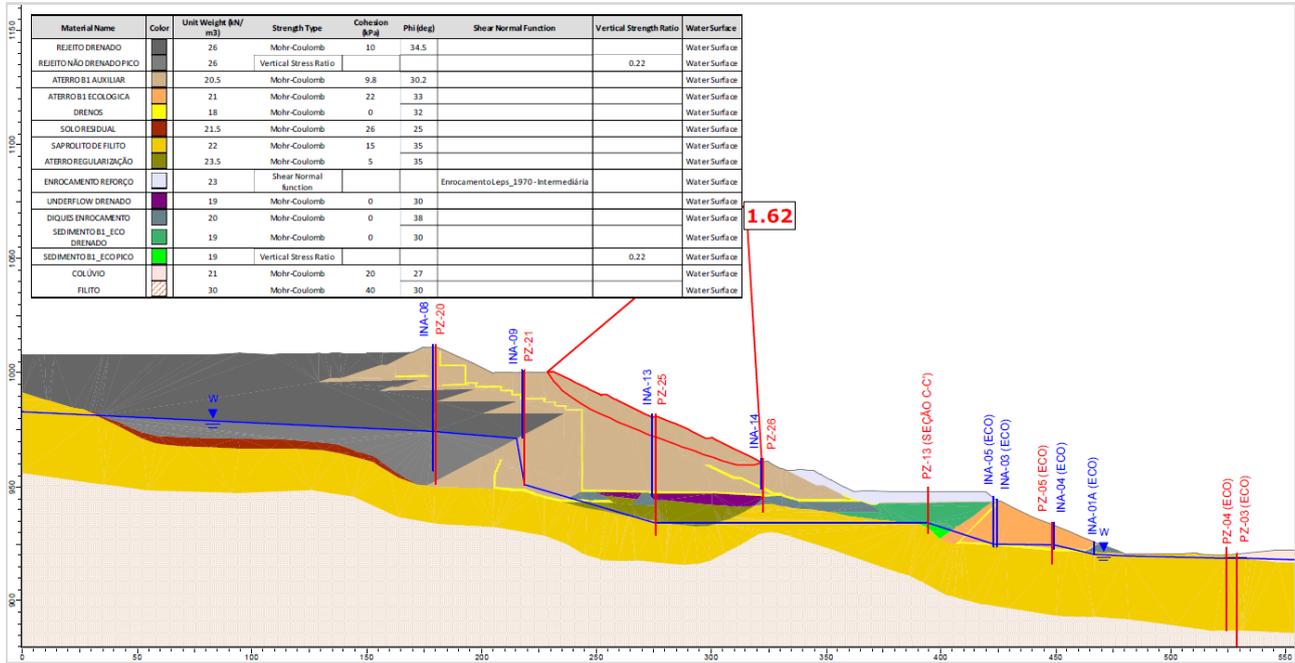
Figura 5.63 – Seção B-B' – Análise Não Drenada – Superfície de ruptura plano-circular otimizada – Freática 30/07/25 – Razão de resistência não drenada de pico.

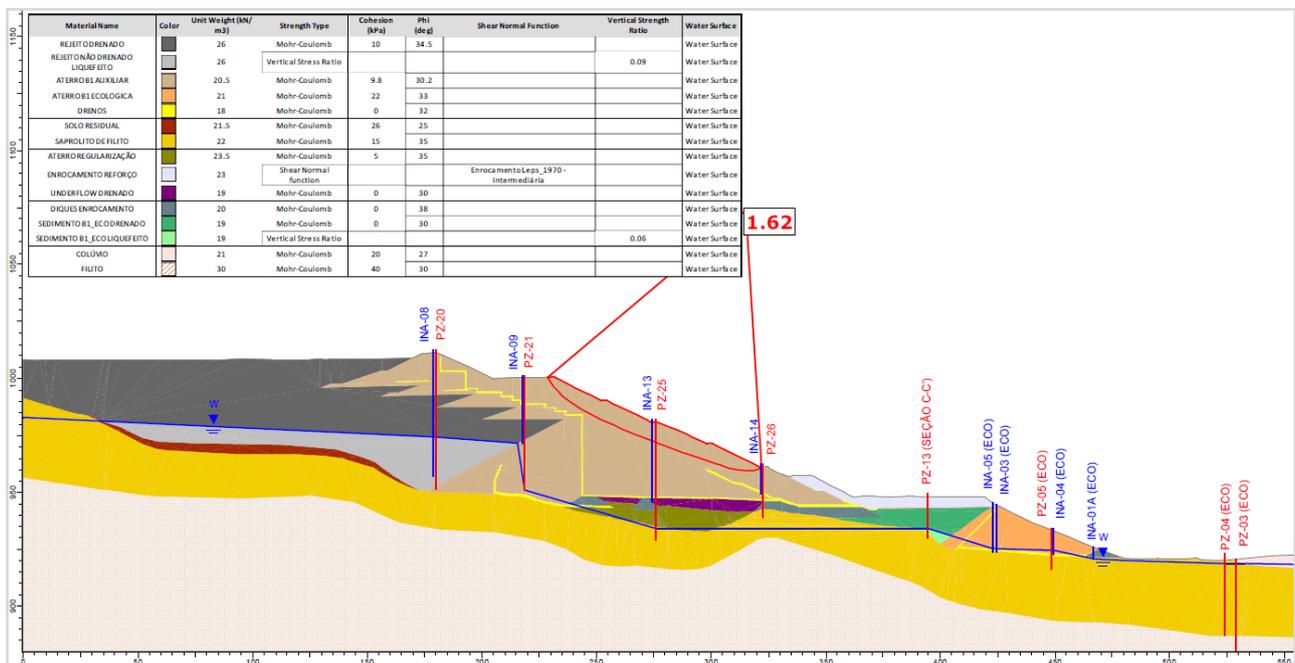
Figura 5.64 – Seção B-B' – Análise Não Drenada – Superfície de ruptura plano-circular otimizada – Freática 30/07/25 – Razão de resistência não drenada liquefeita.

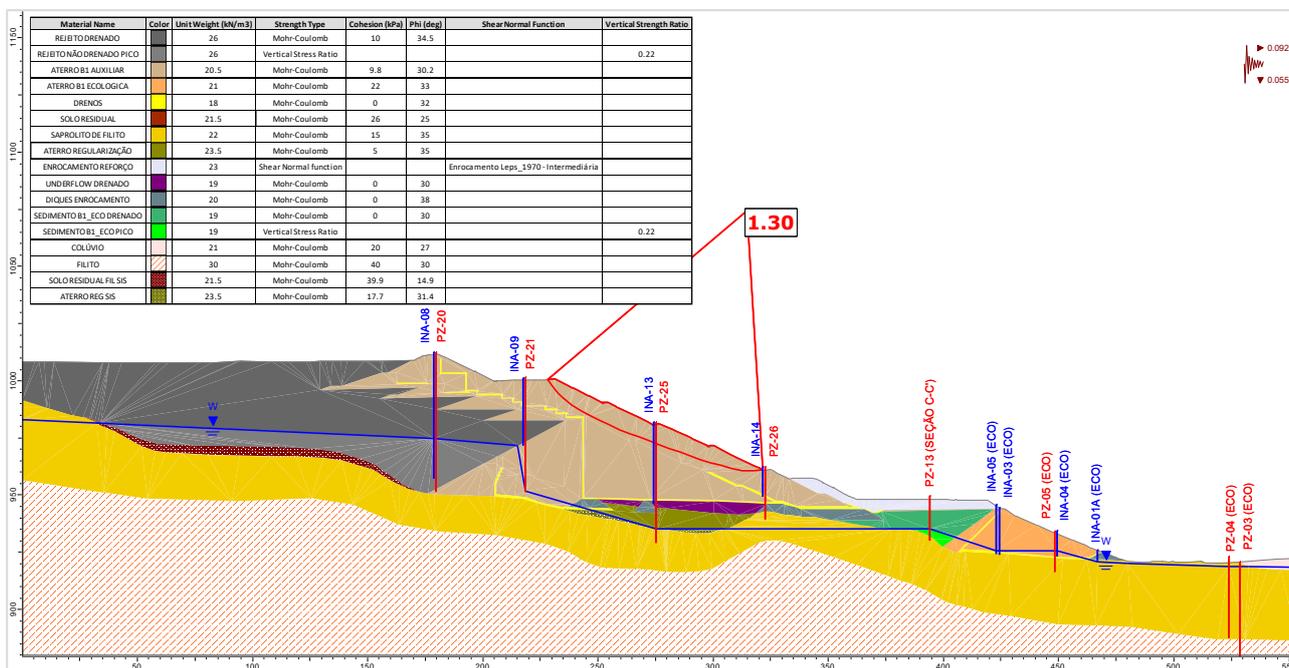
Figura 5.66 – Seção B-B’ – Análise Não Drenada – Superfície de ruptura plano-circular otimizada – Freática 30/07/25 – Razão de resistência não drenada de pico + sismo ↓ (critério CDA).

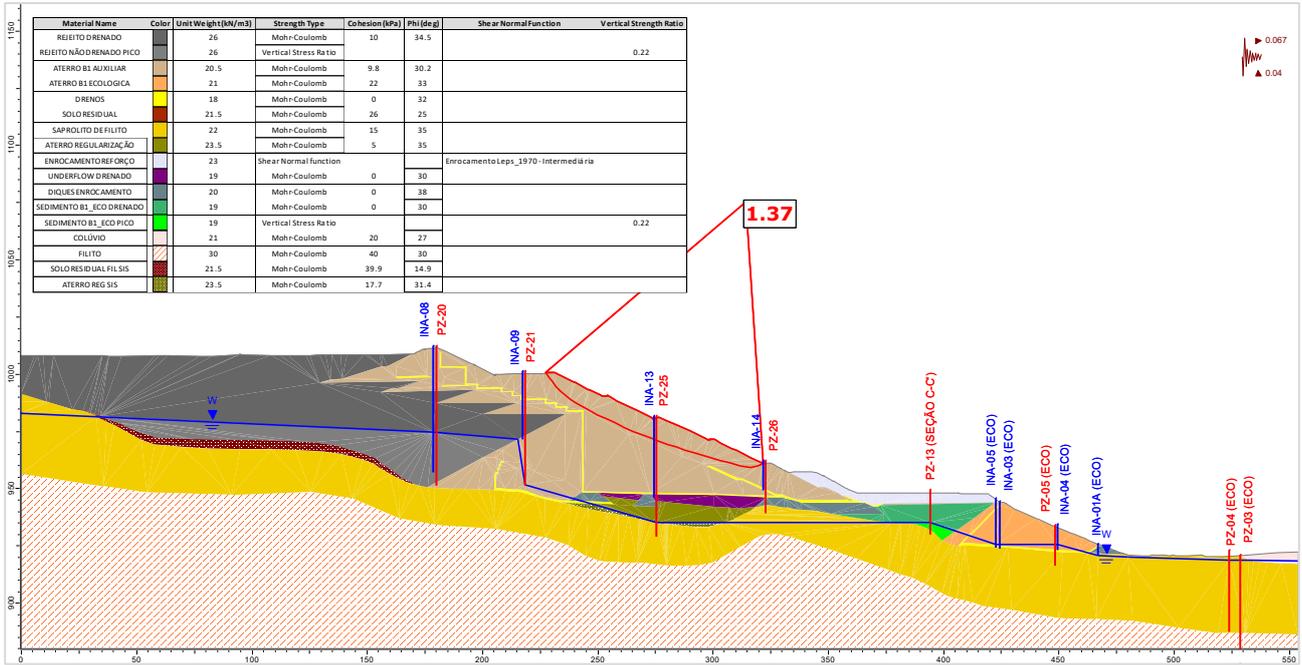
Figura 5.67 – Seção B-B’ – Análise Não Drenada – Superfície de ruptura plano-circular otimizada – Freática 30/07/25 – Razão de resistência não drenada de pico + sismo ↑ (critério vida útil).

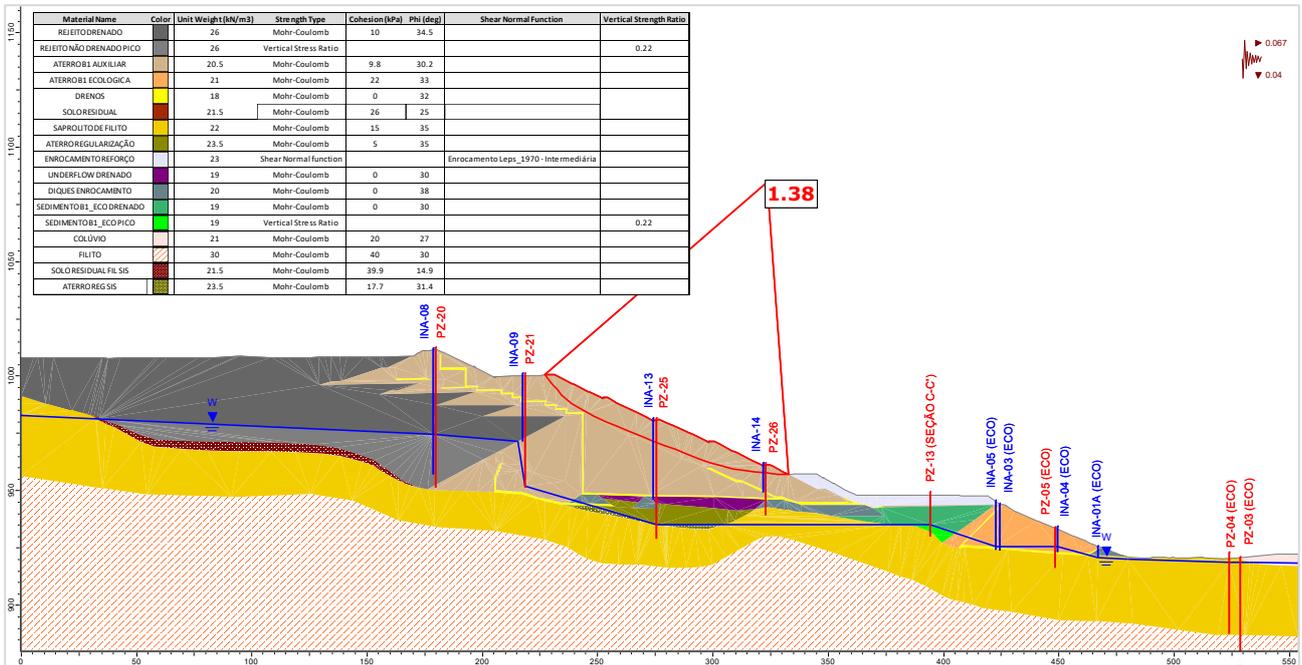
Figura 5.68 – Seção B-B’ – Análise Não Drenada – Superfície de ruptura plano-circular otimizada – Freática 30/07/25 – Razão de resistência não drenada de pico + sismo ↓ (critério vida útil).

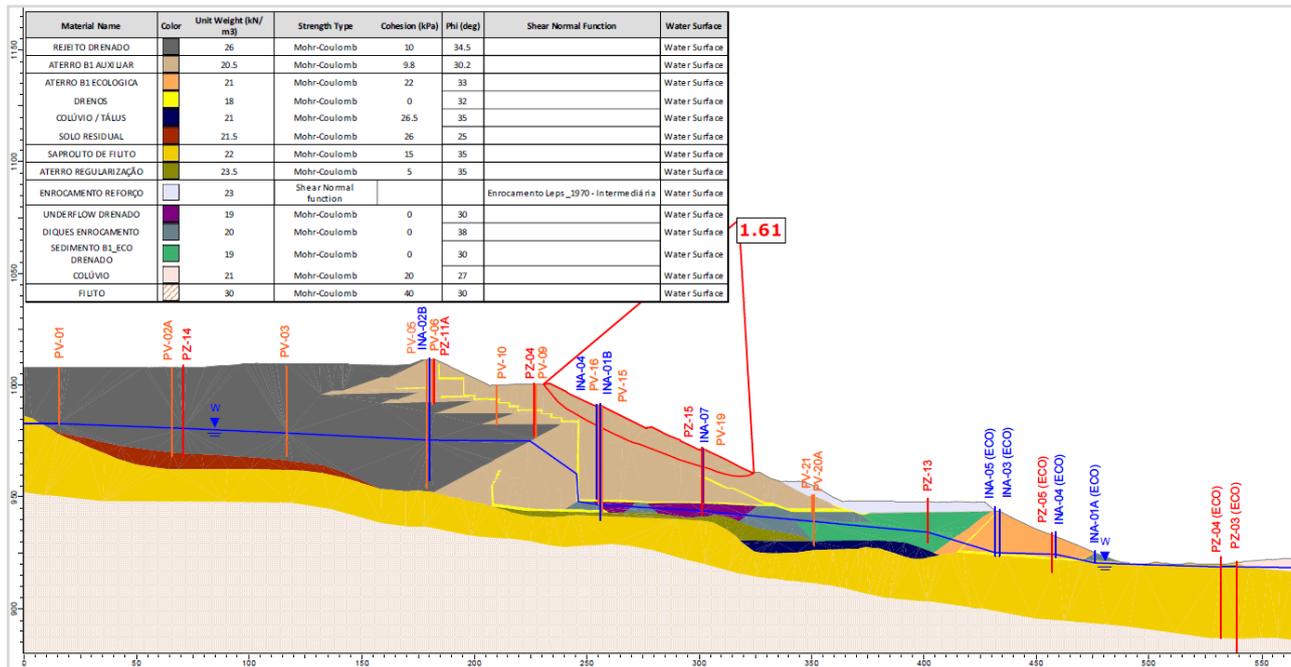
Figura 5.69 – Seção C-C’ – Análise Drenada – Superfície de ruptura plano-circular otimizada – Freática 30/07/25.
