BARRAGEM B1-AUXILIAR – MINA TICO-TICO

RELATÓRIO TRIMESTRAL DE ACOMPANHAMENTO DO PROCESSO DE DESCARACTERIZAÇÃO

**AGOSTO
2025**

IPE.OP.RL.8000.GT.20.1297 - Revisão 00

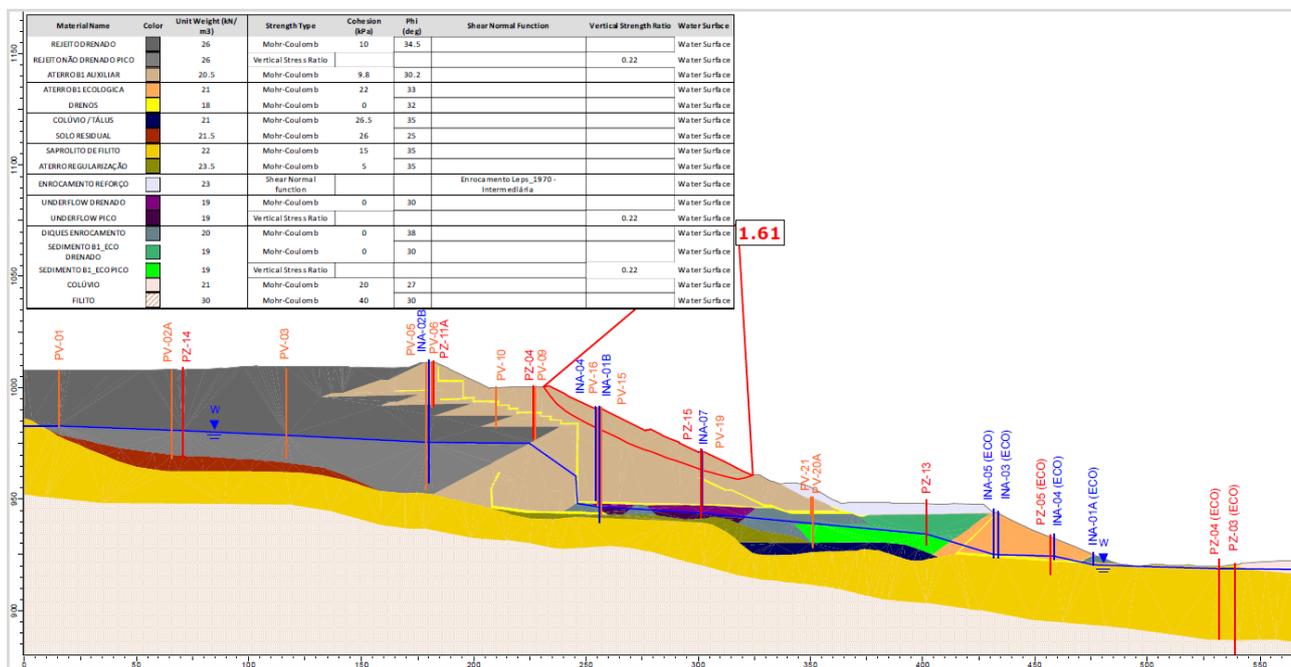
Figura 5.70 – Seção C-C’ – Análise Não Drenada – Superfície de ruptura plano-circular otimizada – Freática 30/07/25 – Razão de resistência não drenada de pico.

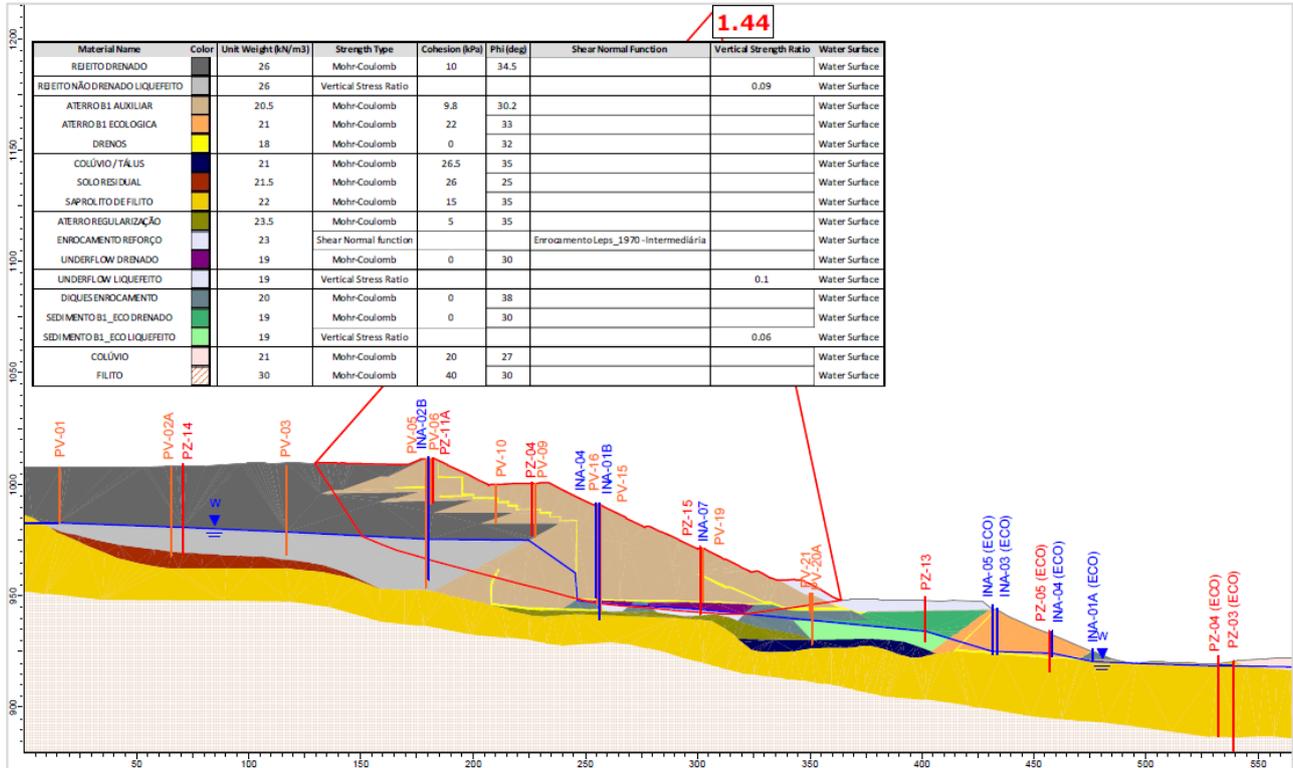
Figura 5.71 – Seção C-C' – Análise Não Drenada – Superfície de ruptura plano-circular otimizada – Freática 30/07/25 – Razão de resistência não drenada liquefeita.

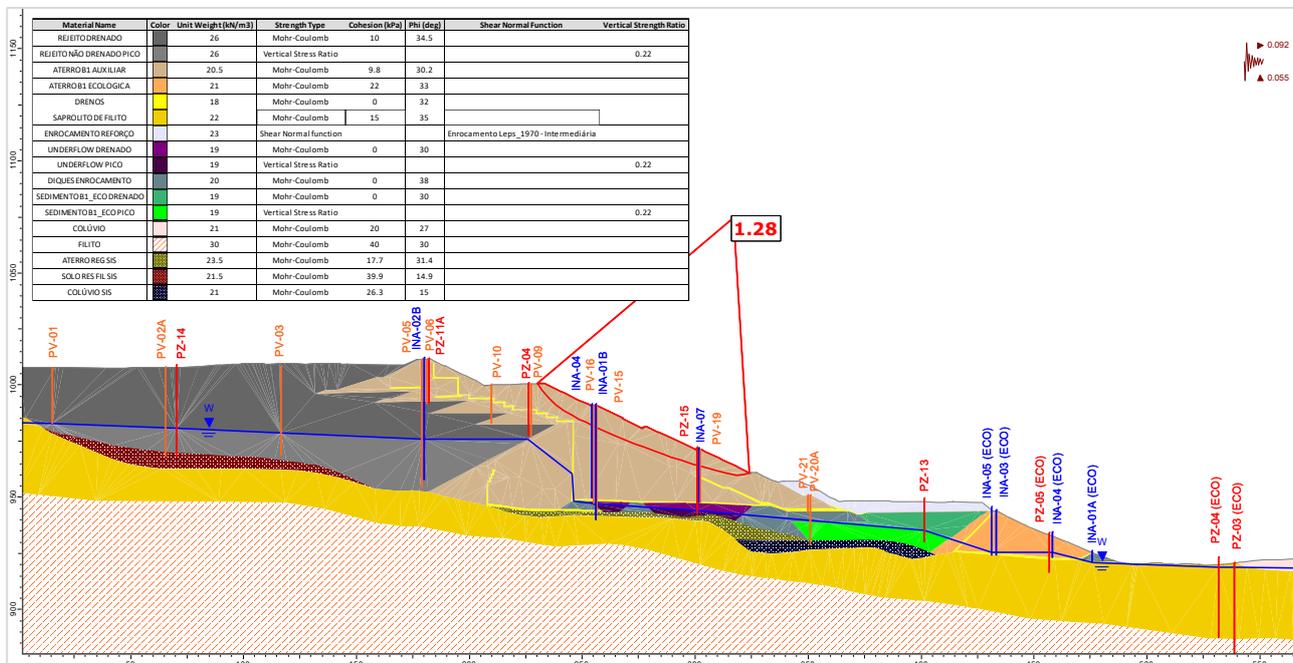
Figura 5.72 – Seção C-C' – Análise Não Drenada – Superfície de ruptura plano-circular otimizada – Freática 30/07/25 – Razão de resistência não drenada de pico + sismo ↑ (critério CDA).

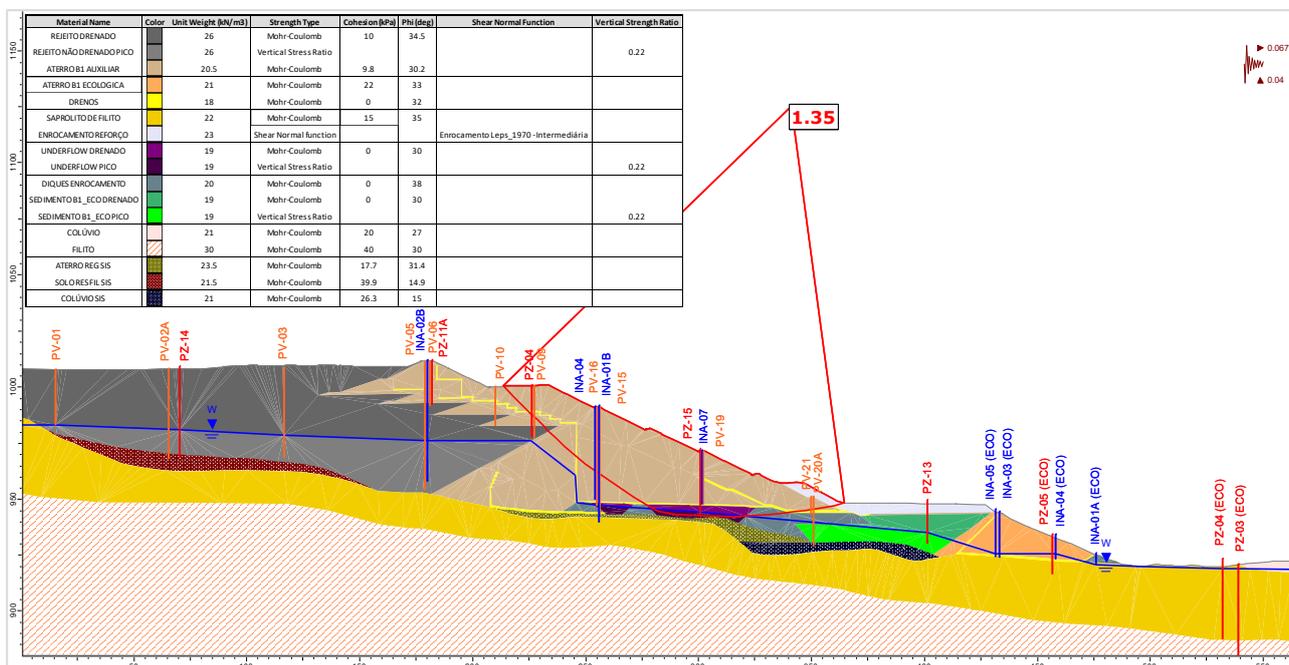
Figura 5.74 – Seção C-C' – Análise Não Drenada – Superfície de ruptura plano-circular otimizada – Freática 30/07/25 – Razão de resistência não drenada de pico + sismo ↑ (critério vida útil).

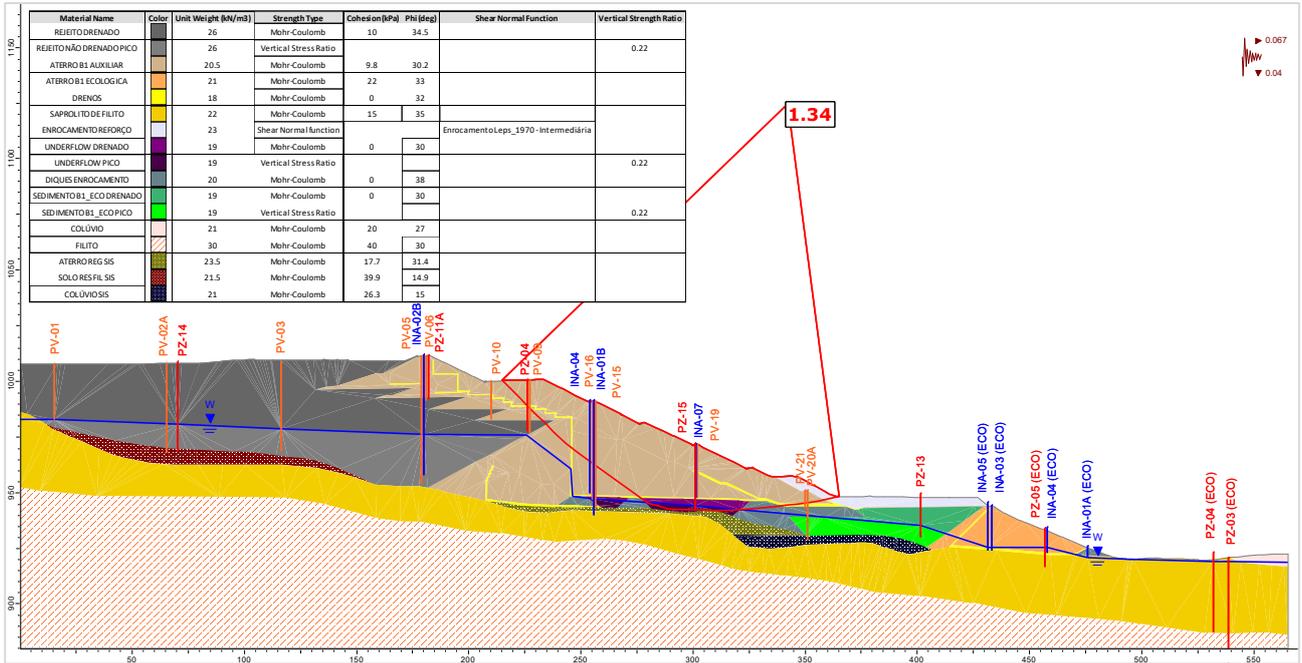
Figura 5.75 – Seção C-C’ – Análise Não Drenada – Superfície de ruptura plano-circular otimizada – Freática 30/07/25 – Razão de resistência não drenada de pico + sismo ↓ (critério vida útil).

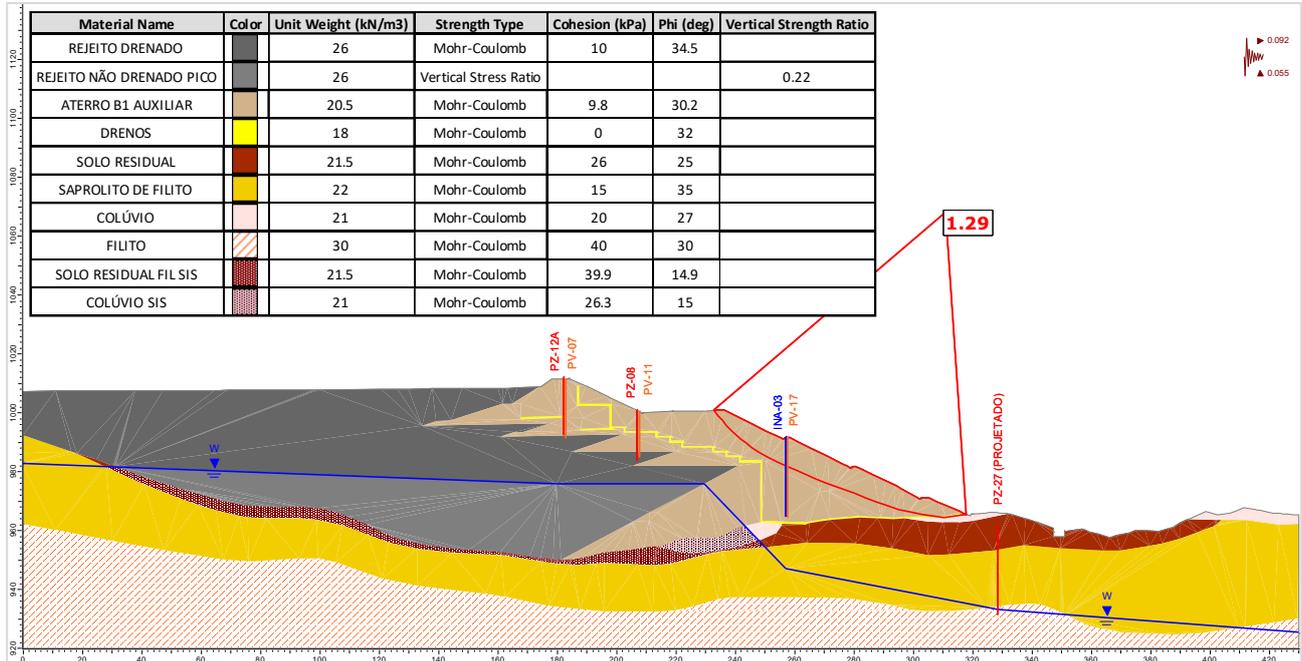
Figura 5.79 – Seção D-D' – Análise Não Drenada – Superfície de ruptura plano-circular otimizada – Freática 30/07/25 – Razão de resistência não drenada de pico + sismo ↑ (critério CDA).

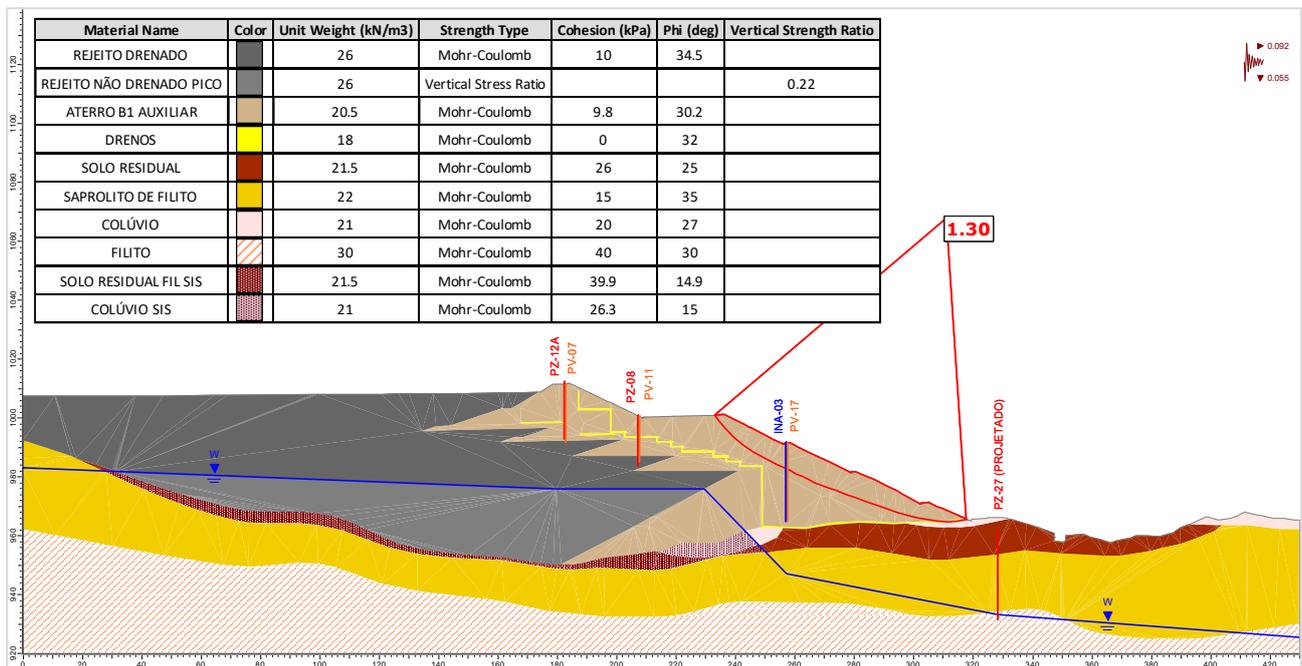
Figura 5.80 – Seção D-D' – Análise Não Drenada – Superfície de ruptura plano-circular otimizada – Freática 30/07/25 – Razão de resistência não drenada de pico + sismo ↓ (critério CDA).

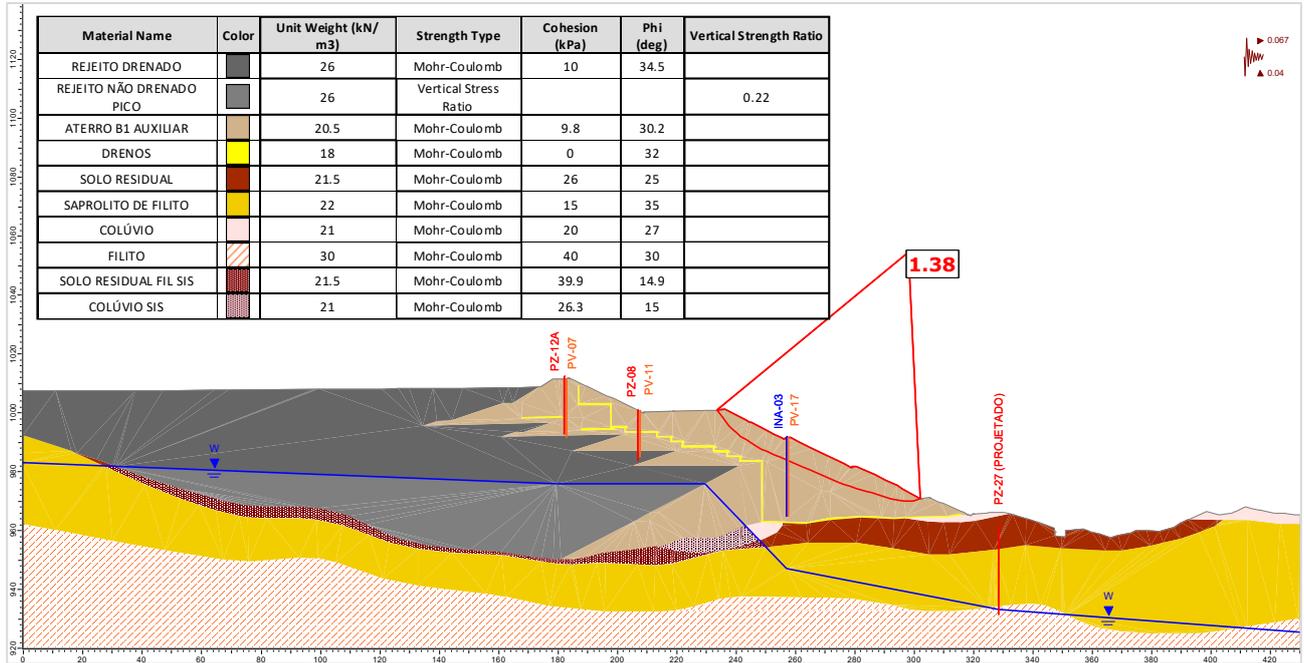
Figura 5.81 – Seção D-D' – Análise Não Drenada – Superfície de ruptura plano-circular otimizada – Freática 30/07/25 – Razão de resistência não drenada de pico + sismo ↑ (critério vida útil).

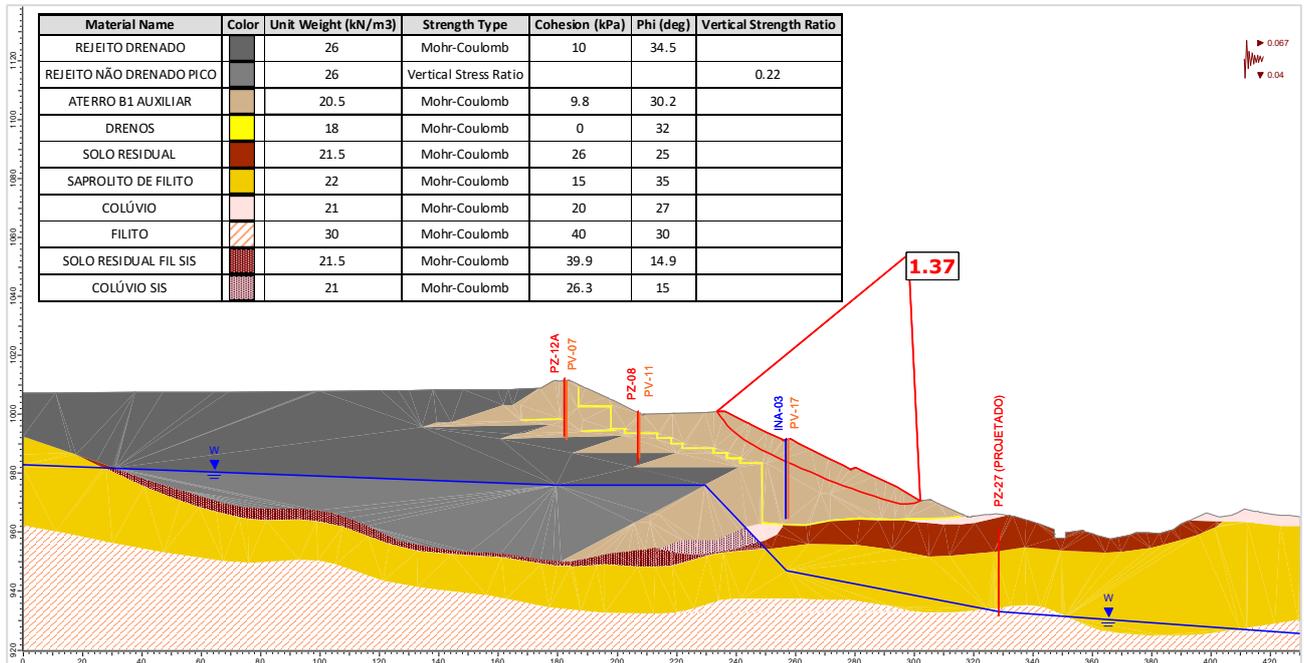
Figura 5.82 – Seção D-D' – Análise Não Drenada – Superfície de ruptura plano-circular otimizada – Freática 30/07/25 – Razão de resistência não drenada de pico + sismo ↓ (critério vida útil).

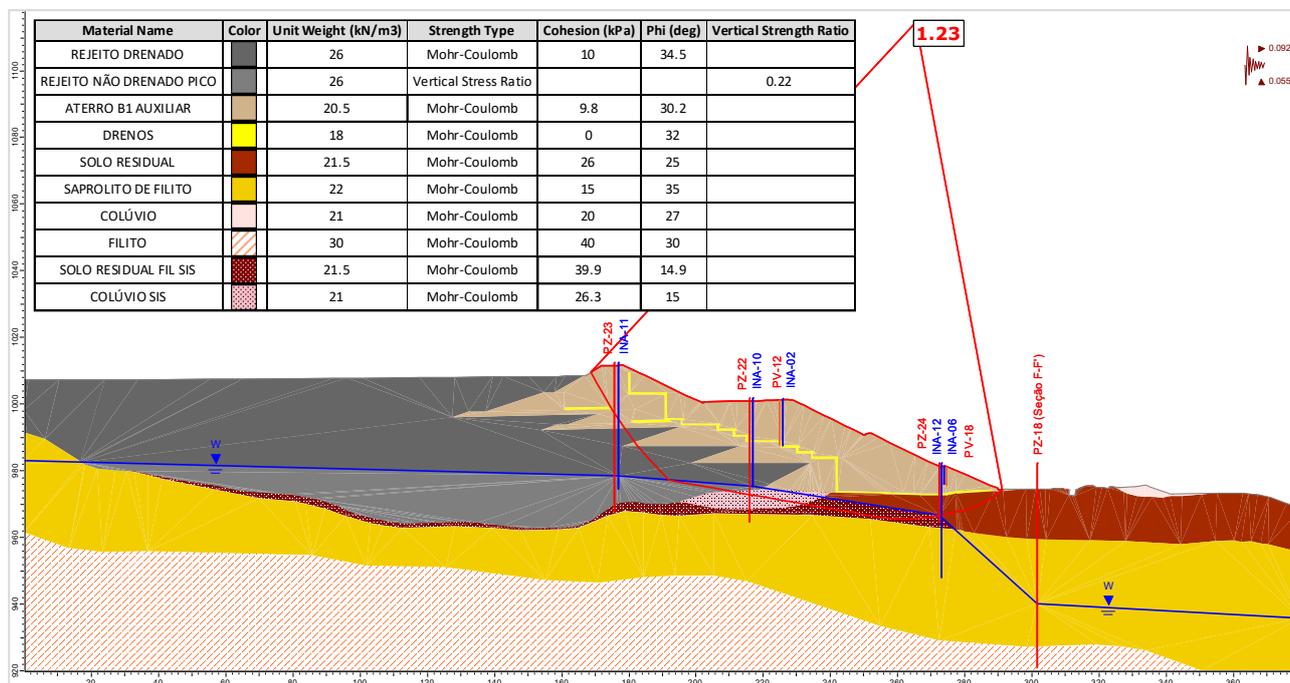
Figura 5.86 – Seção E-E' – Análise Não Drenada – Superfície de ruptura plano-circular otimizada – Freática 30/07/25 – Razão de resistência não drenada de pico + sismo ↑ (critério CDA).

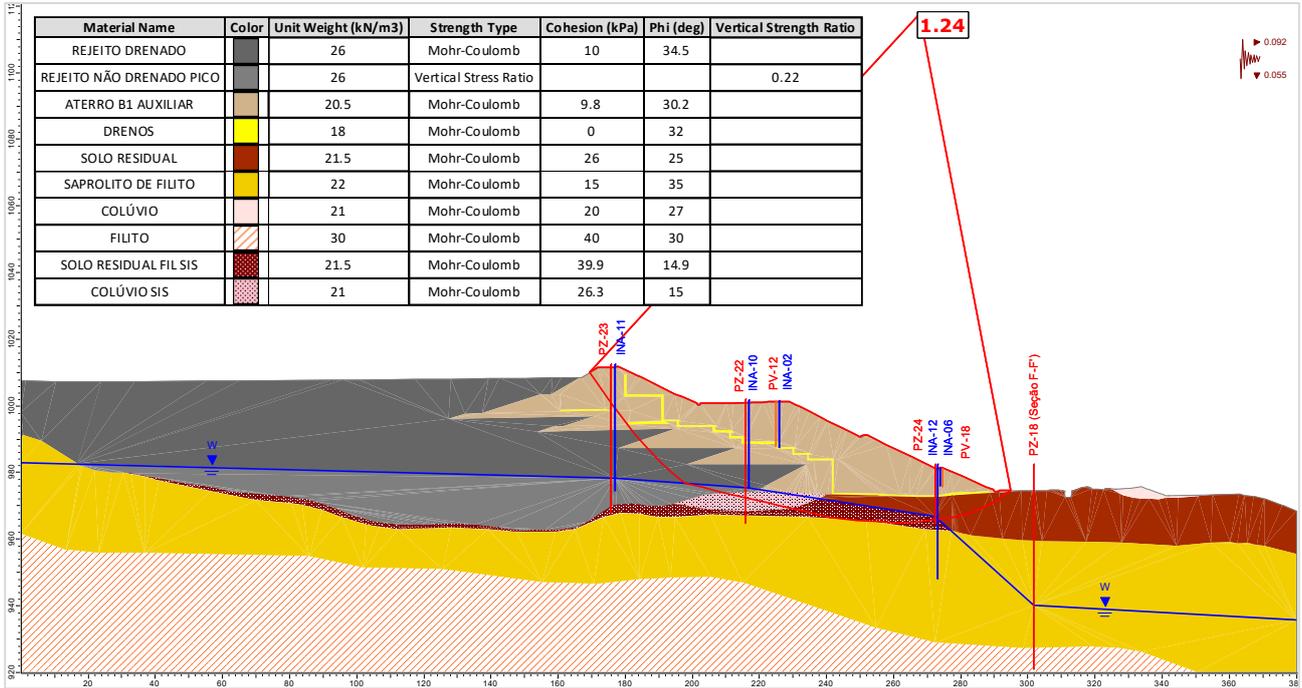
Figura 5.87 – Seção E-E' – Análise Não Drenada – Superfície de ruptura plano-circular otimizada – Freática 30/07/25 – Razão de resistência não drenada de pico + sismo ↓ (critério CDA).

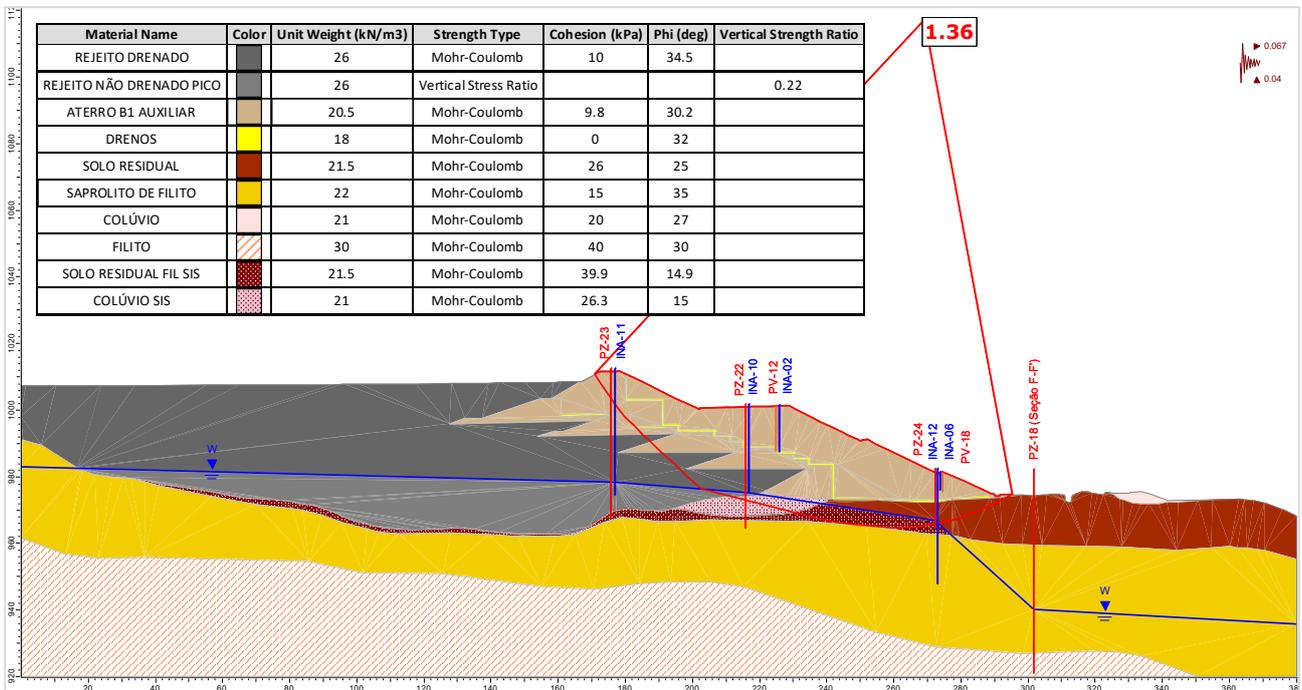
Figura 5.88 – Seção E-E' – Análise Não Drenada – Superfície de ruptura plano-circular otimizada – Freática 30/07/25 – Razão de resistência não drenada de pico + sismo ↑ (critério vida útil).

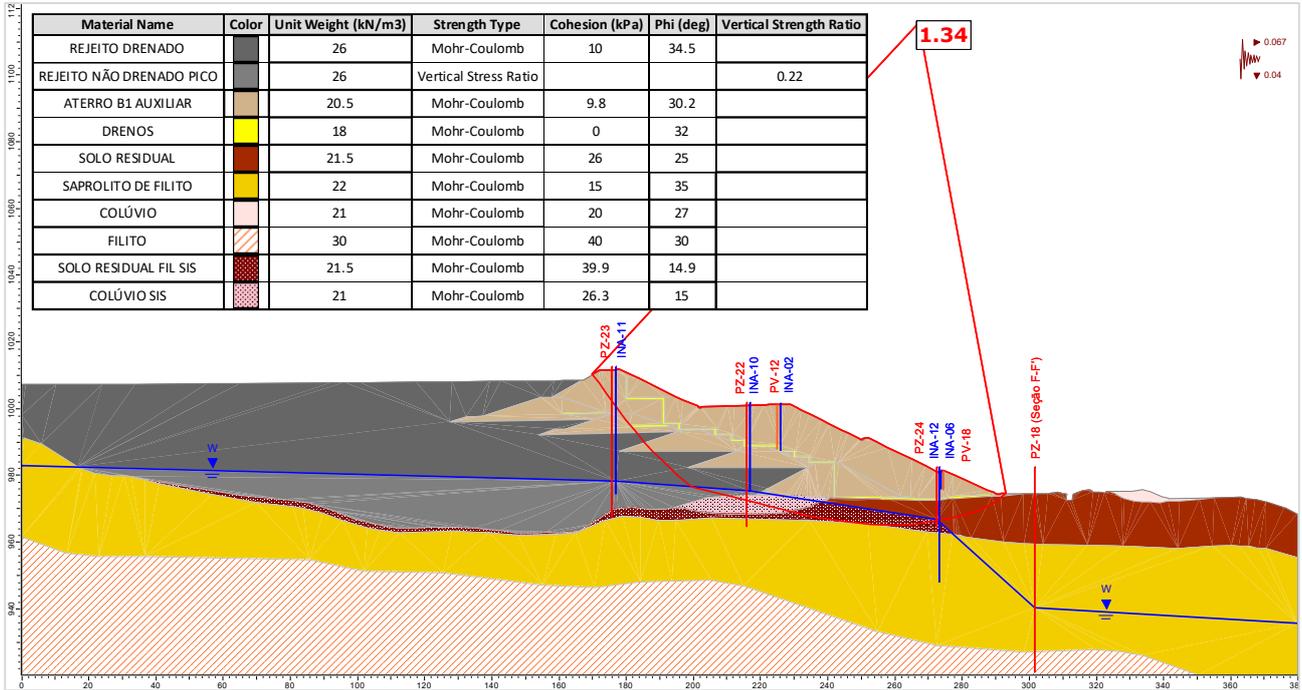
Figura 5.89 – Seção E-E' – Análise Não Drenada – Superfície de ruptura plano-circular otimizada – Freática 30/07/25 – Razão de resistência não drenada de pico + sismo ↓ (critério vida útil).

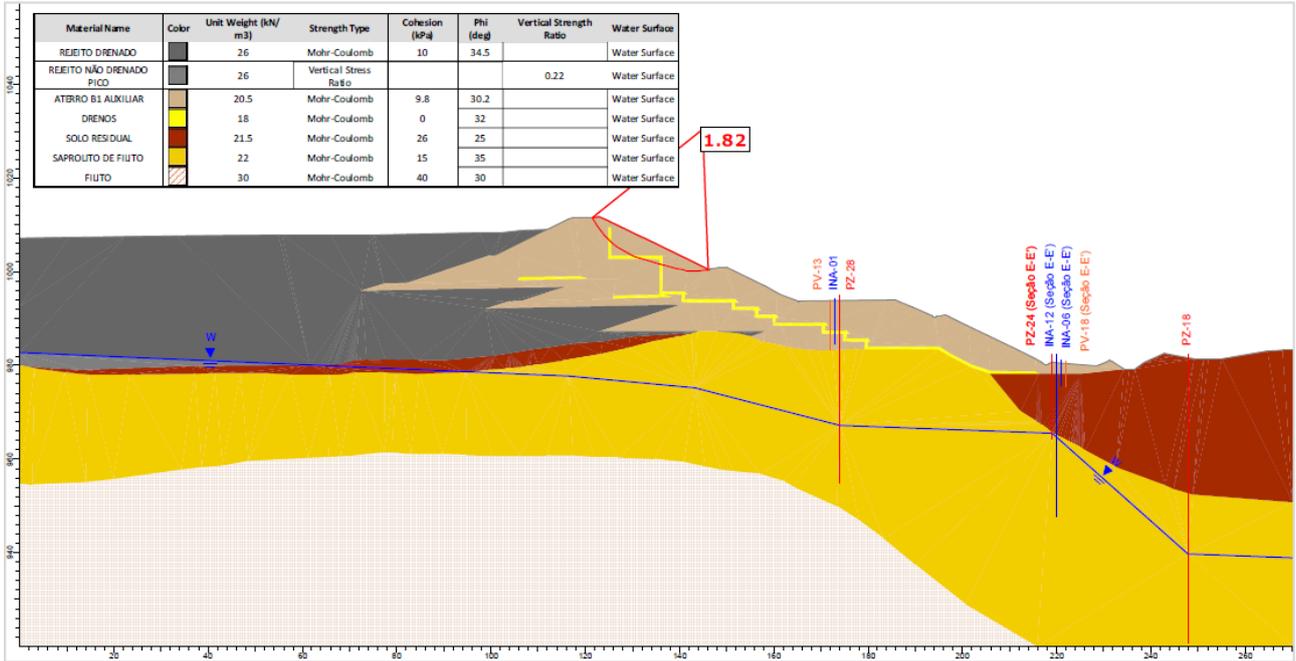
Figura 5.91 – Seção F-F’ – Análise Não Drenada – Superfície de ruptura plano-circular otimizada – Freática 30/07/25 – Razão de resistência não drenada de pico.

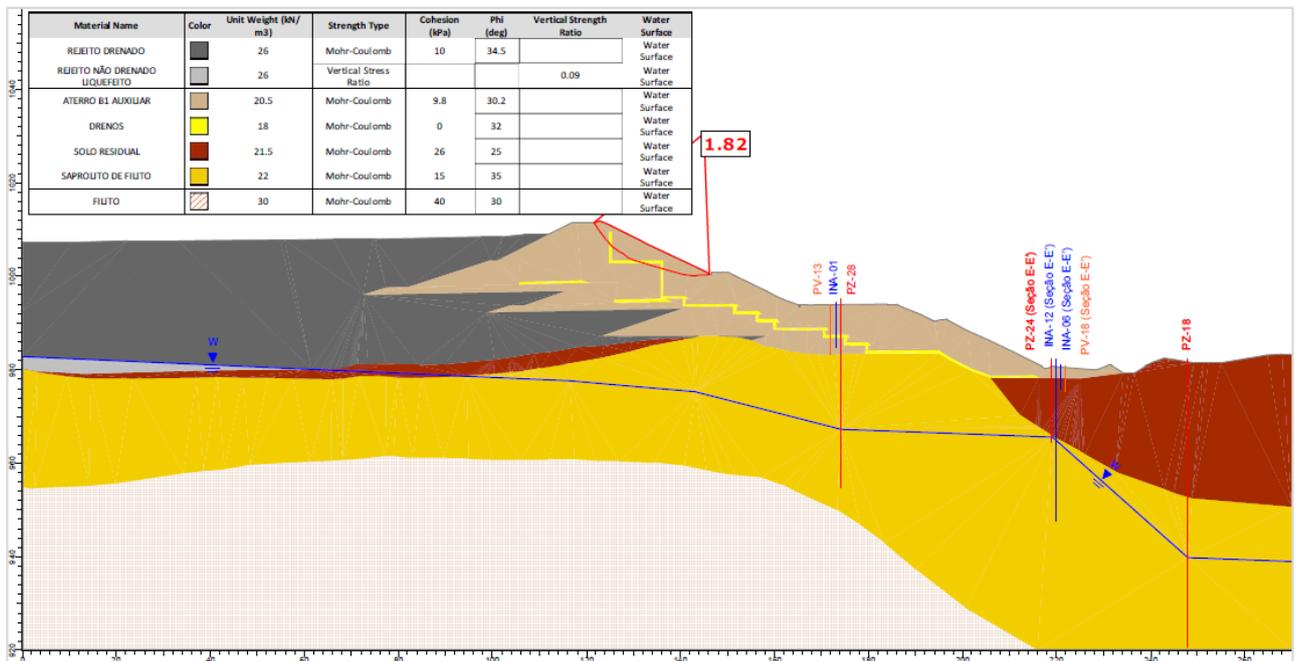
Figura 5.92 – Seção F-F’ – Análise Não Drenada – Superfície de ruptura plano-circular otimizada – Freática 30/07/25 – Razão de resistência não drenada liquefeita.

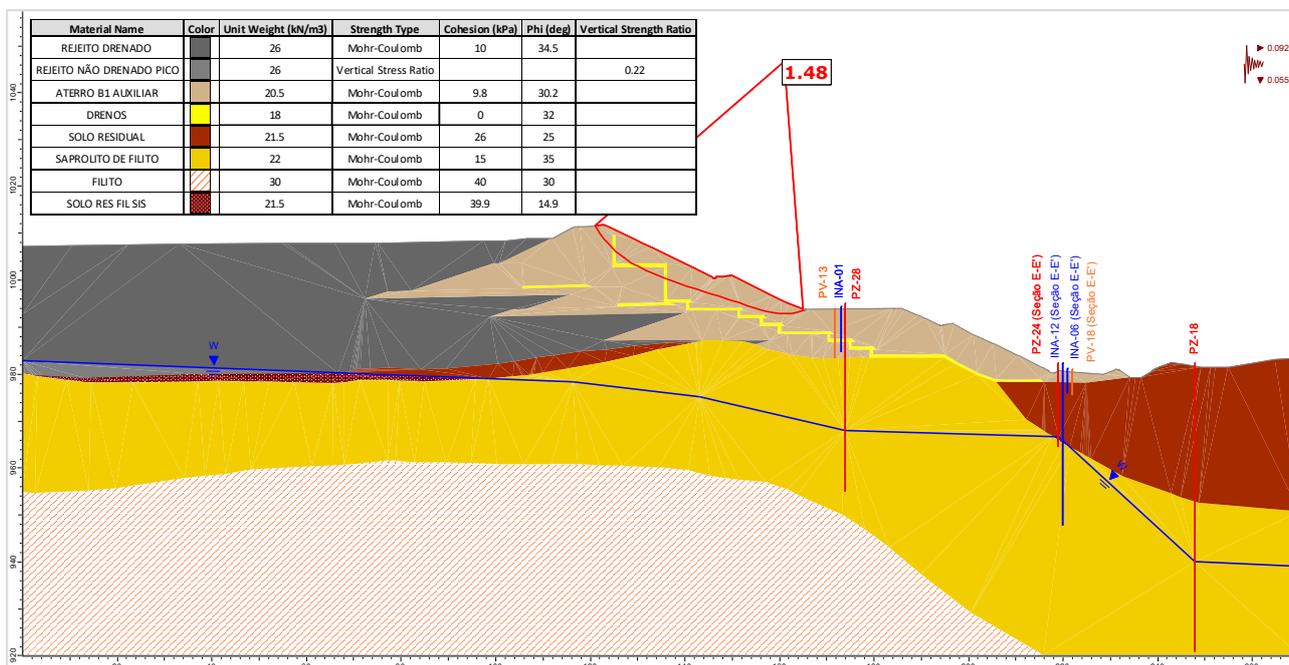
Figura 5.94 – Seção F-F’ – Análise Não Drenada – Superfície de ruptura plano-circular otimizada – Freática 30/07/25 – Razão de resistência não drenada de pico + sismo ↓ (critério CDA).

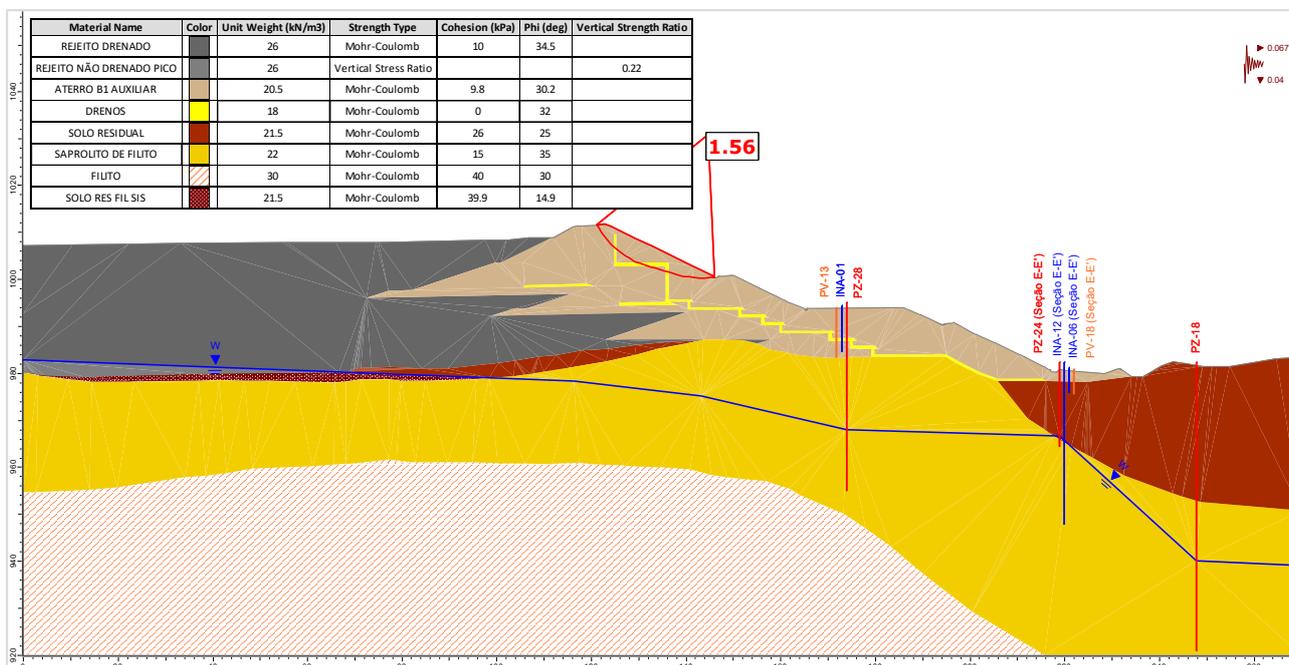
Figura 5.96 – Seção F-F’ – Análise Não Drenada – Superfície de ruptura plano-circular otimizada – Freática 30/07/25 – Razão de resistência não drenada de pico + sismo ↓ (critério vida útil).

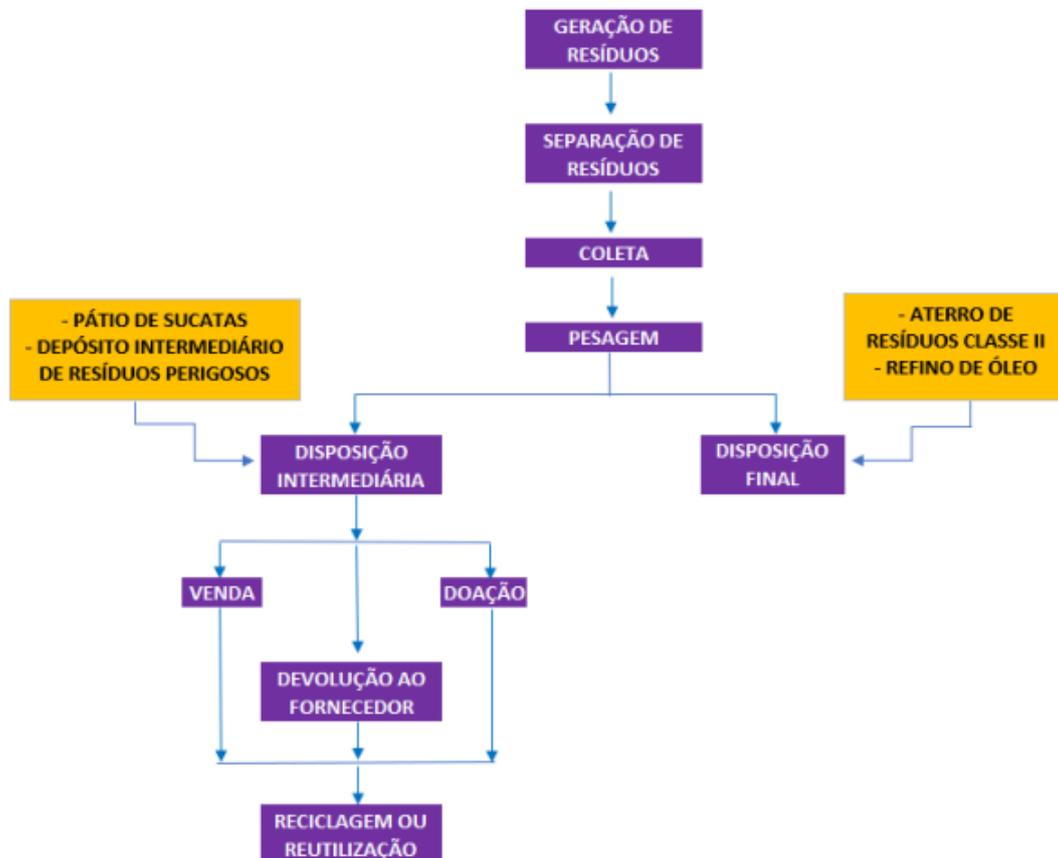
Figura 5.109 – Fluxograma de gerenciamento de resíduos.
