PLANO DE AÇÃO DE EMERGÊNCIA PARA BARRAGENS DE MINERAÇÃO

SEÇÃO I CARACTERIZAÇÃO DO PAEBM ATENDIMENTO À ANM

**BARRAGEM B2
MINA TICO-TICO**

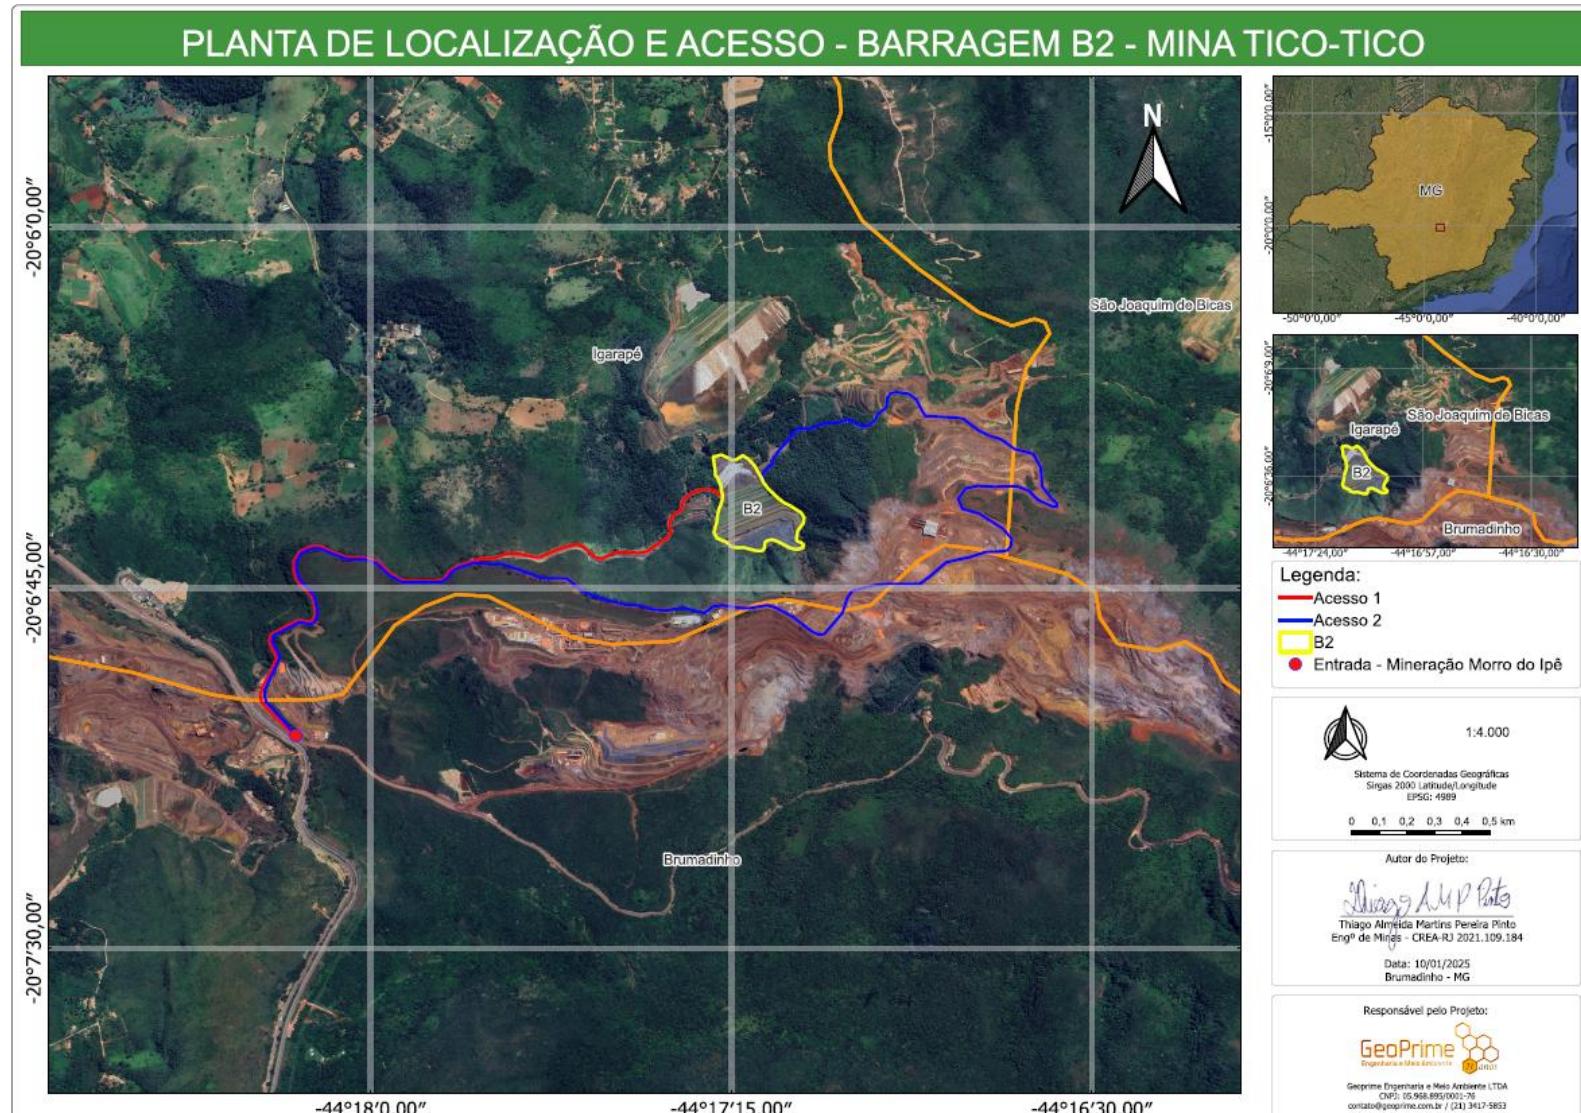
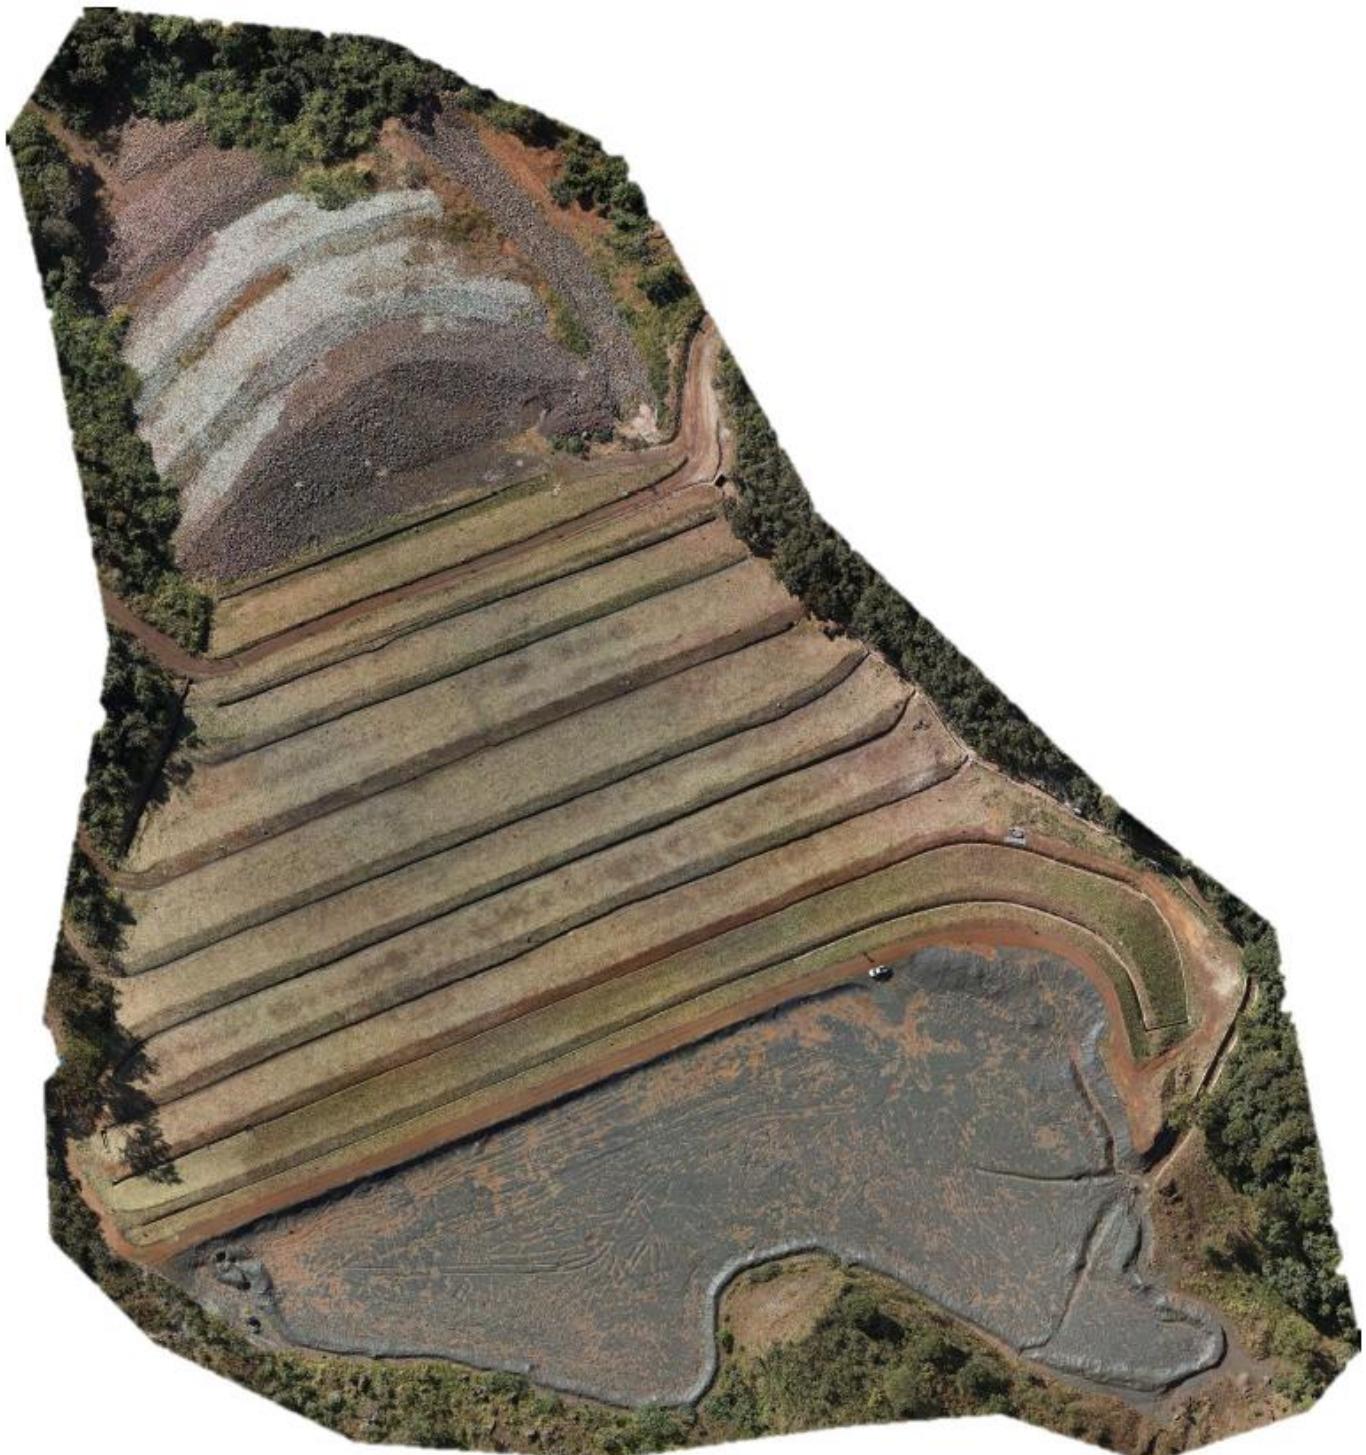
Figura 2 – Imagem aérea da Barragem B2 – Mina Tico-Tico.

Vale destacar que esta estrutura se situa à montante de outra barragem de rejeitos de mineração, denominada B1 Auxiliar – Mina Tico-Tico. A estrutura da barragem, em detalhe, pode ser observada na Figura 2 e no **Anexo 1**, em tamanho A0.

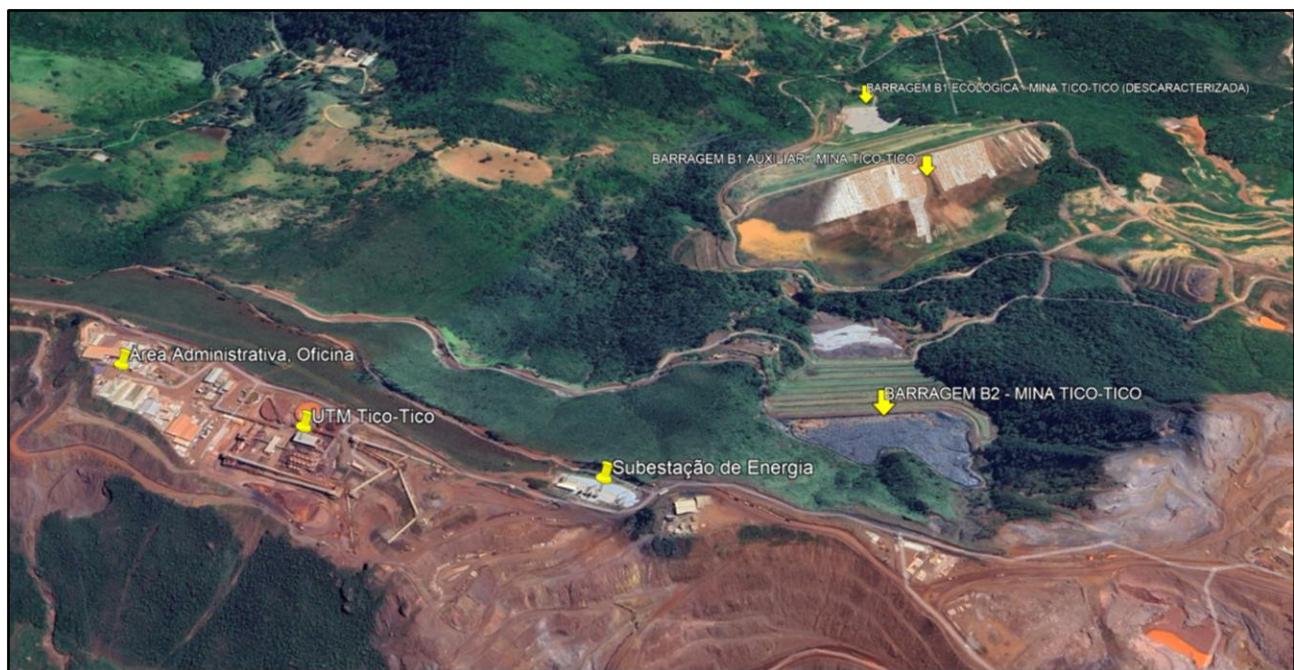
Figura 3 – Mapa das infraestruturas onde se localizam os recursos de emergência.

Conforme se verifica na Figura 3, é possível observar que todos os recursos de emergência se localizam à montante da barragem B2 – Mina Tico-Tico.

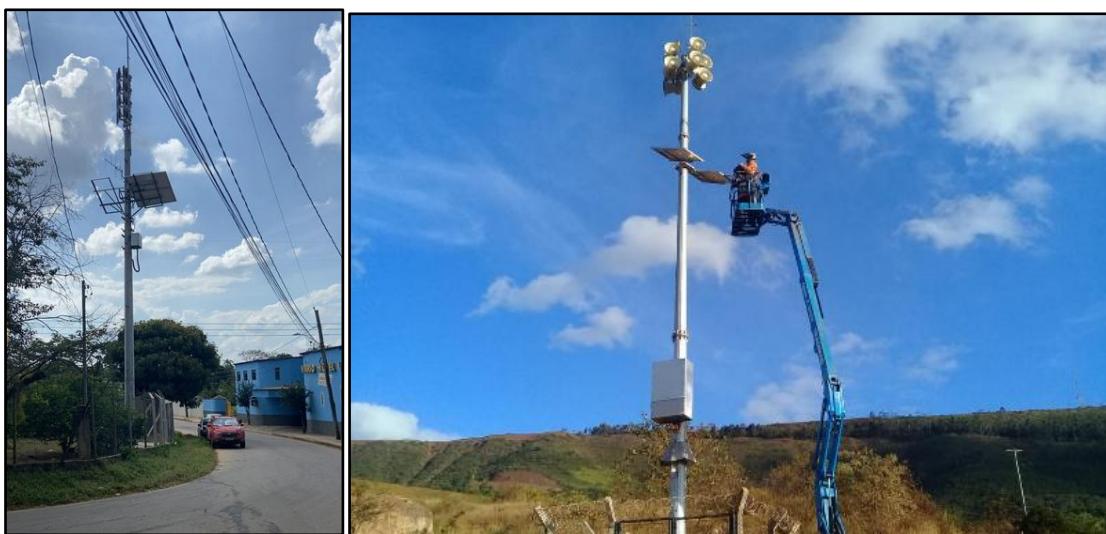
Figura 10 – Torre da Sirene instalada no perímetro urbano (esquerda), e exemplo de manutenção em uma das torres com sirene (direita).

O sistema atual de alerta da Barragem B2 – Mina Tico-Tico foi ampliado em maio de 2023, com novas sirenes instaladas, totalizando 11 sirenes, cujo modelo pode ser visualizado na Figura 10. Para as barragens B1 Auxiliar e B2 – Mina Tico-Tico, o radar Rockspot que aciona automaticamente as sirenes está inserido na mancha do estudo de ruptura hipotética, e seria atingido em cerca de 3.6 seg. Tal fato é inerente ao princípio utilizado pelo equipamento (Efeito Doppler), que possui maior precisão e capacidade de percepção se ortogonalmente alocado com relação ao barramento, ou seja, em sua frente. Tal fato, entretanto, não inviabiliza sua utilização tampouco sua efetividade, já que o tempo de chegada da mancha ao radar é muito maior do que sua resolução temporal de recepção das ondas de rádio em caso de rompimento, que é da ordem de 10⁻³ segundos para ambas. Em outras palavras, em caso de eventual rompimento, o radar Rockspot captaria o ocorrido e enviaria ao CMG muito antes de ser atingido pelo movimento de massa, possibilitando o acionamento automático das sirenes.

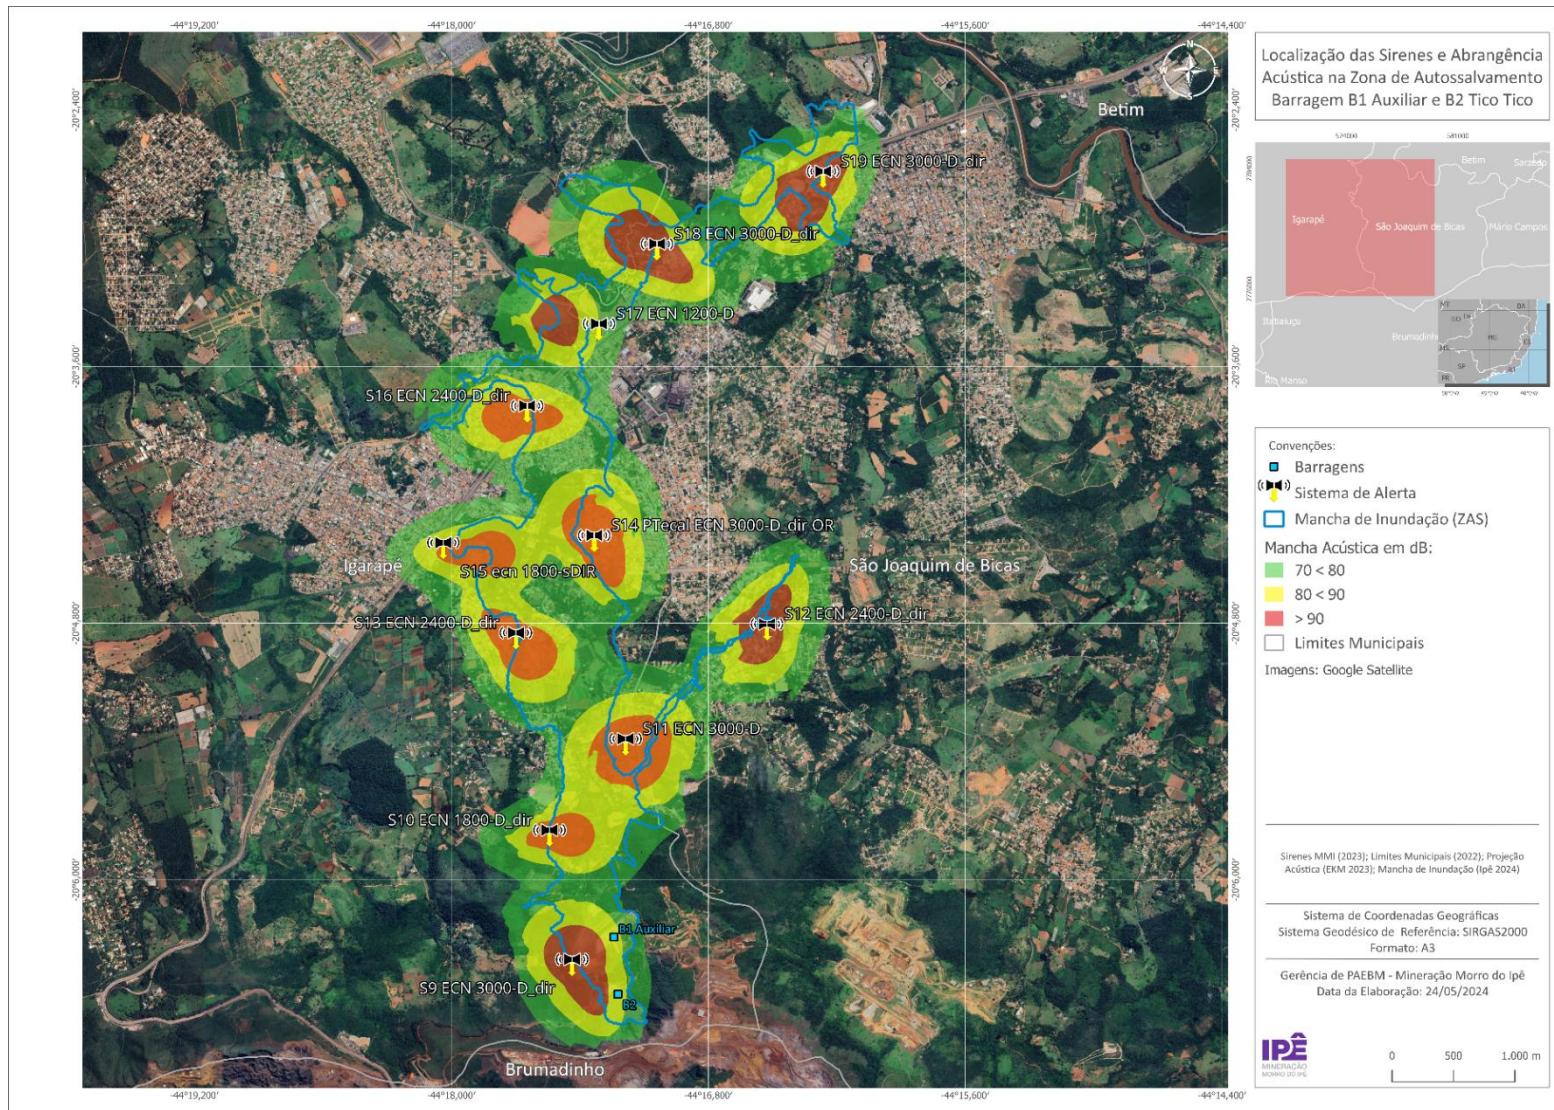
Figura 11 – Mapa com posição das sirenes e sua abrangência acústica na ZAS (azul).

Conforme dados fornecidos pela Mineração Morro do Ipê, o sistema de alerta de massa por sirenes conta com 11 pontos, cuja localização georreferenciada por de ser observada no Quadro 7, bem como no mapa de localização disposto na Figura 11.

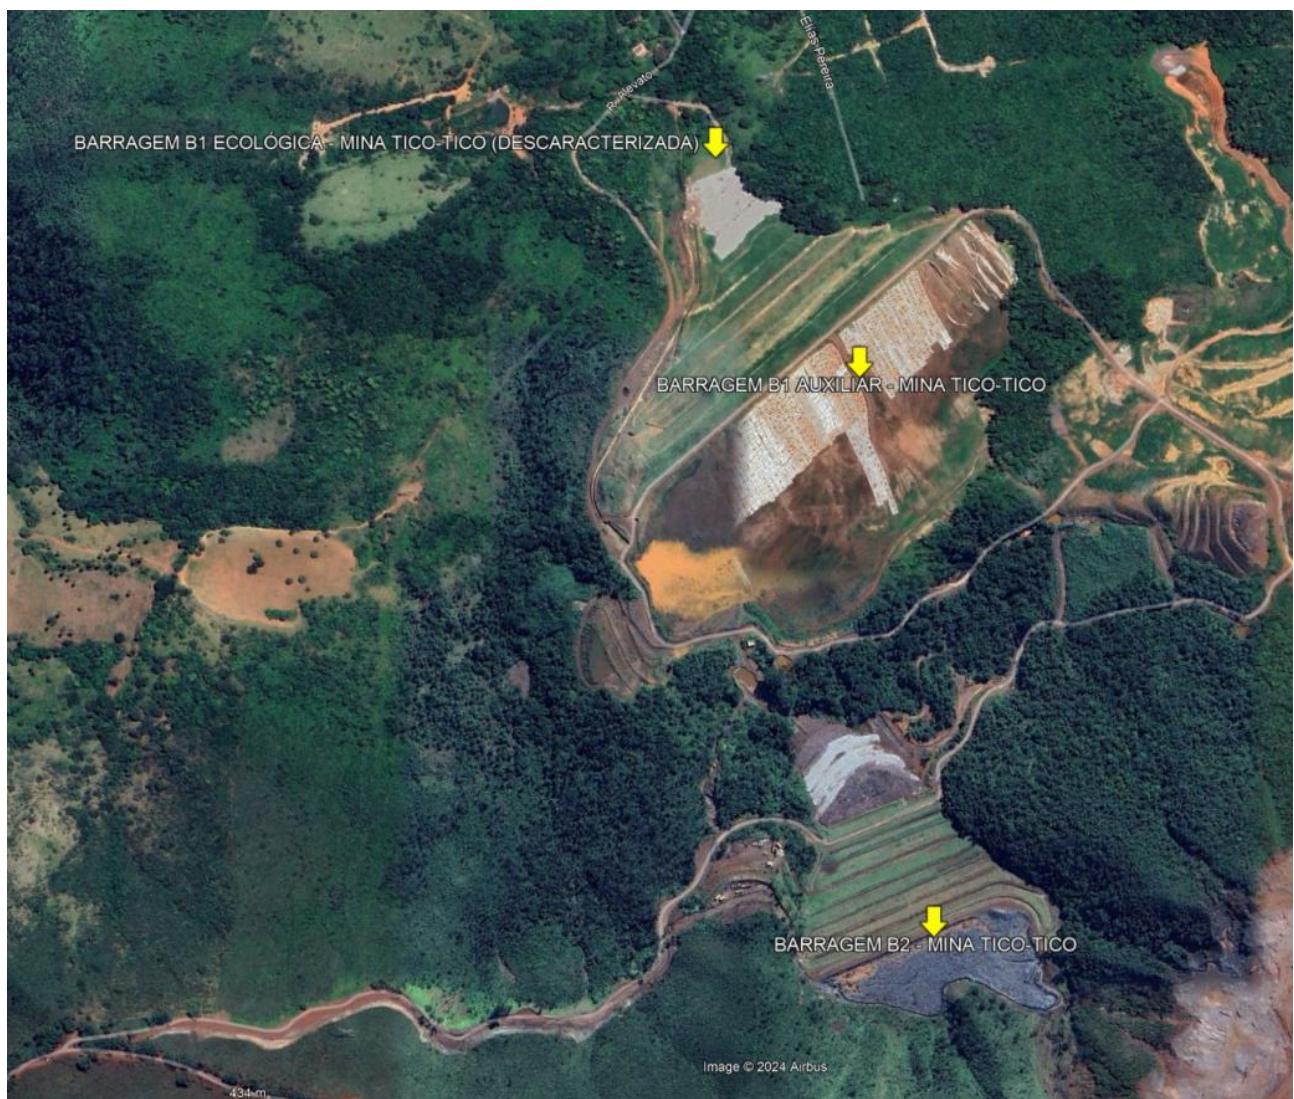
Figura 12 – Imagem de satélite com a localização das 3 barragens estudadas pela Geomil.

Cumpre salientar um aspecto importante, que foi a necessidade do estudo analisar para efeito de pior cenário, a ruptura da Barragem B2 – Mina Tico-Tico que fica à montante da B1 Auxiliar, assim como da antiga B1 Ecológica – Mina Tico-Tico, que fica à jusante da B1 Auxiliar, considerando assim um efeito cascata de rupturas, conforme se demonstra na Figura 12.

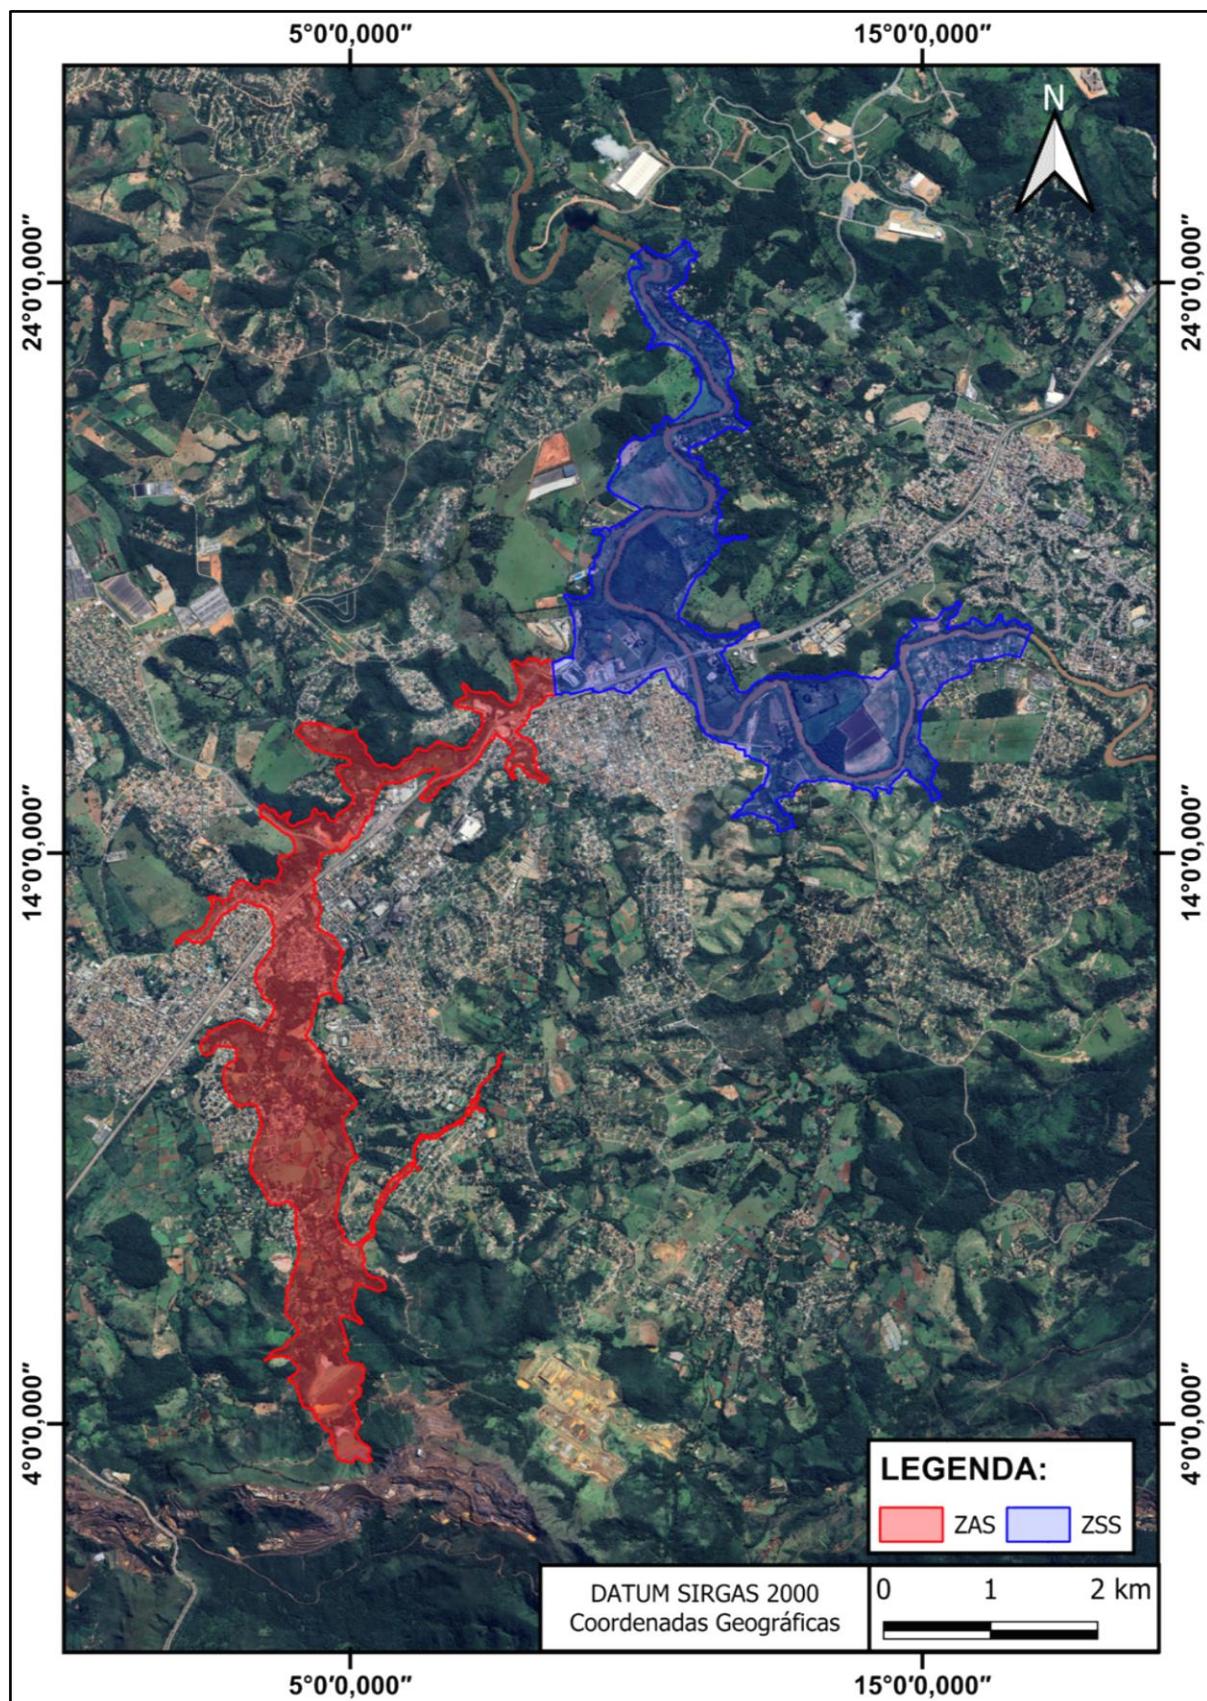
Figura 14 – Mancha de inundação, com delimitação da ZAS em vermelho e da ZSS em azul.

A demarcação da ZAS e da ZSS ocorre a partir dos resultados do estudo de inundação, conforme desenvolvimento metodológico indicado anteriormente Figura 13, que possibilitou a delimitação da mancha de inundação, conforme se observa na Figura 14.

Segundo o responsável técnico pelo estudo da Geomil, a delimitação da ZAS foi estabelecida considerando como limite a seção XSEC26, que está posicionada a 10 km do pé da barragem e conta com tempo de chegada onda igual a 36,13 minutos.

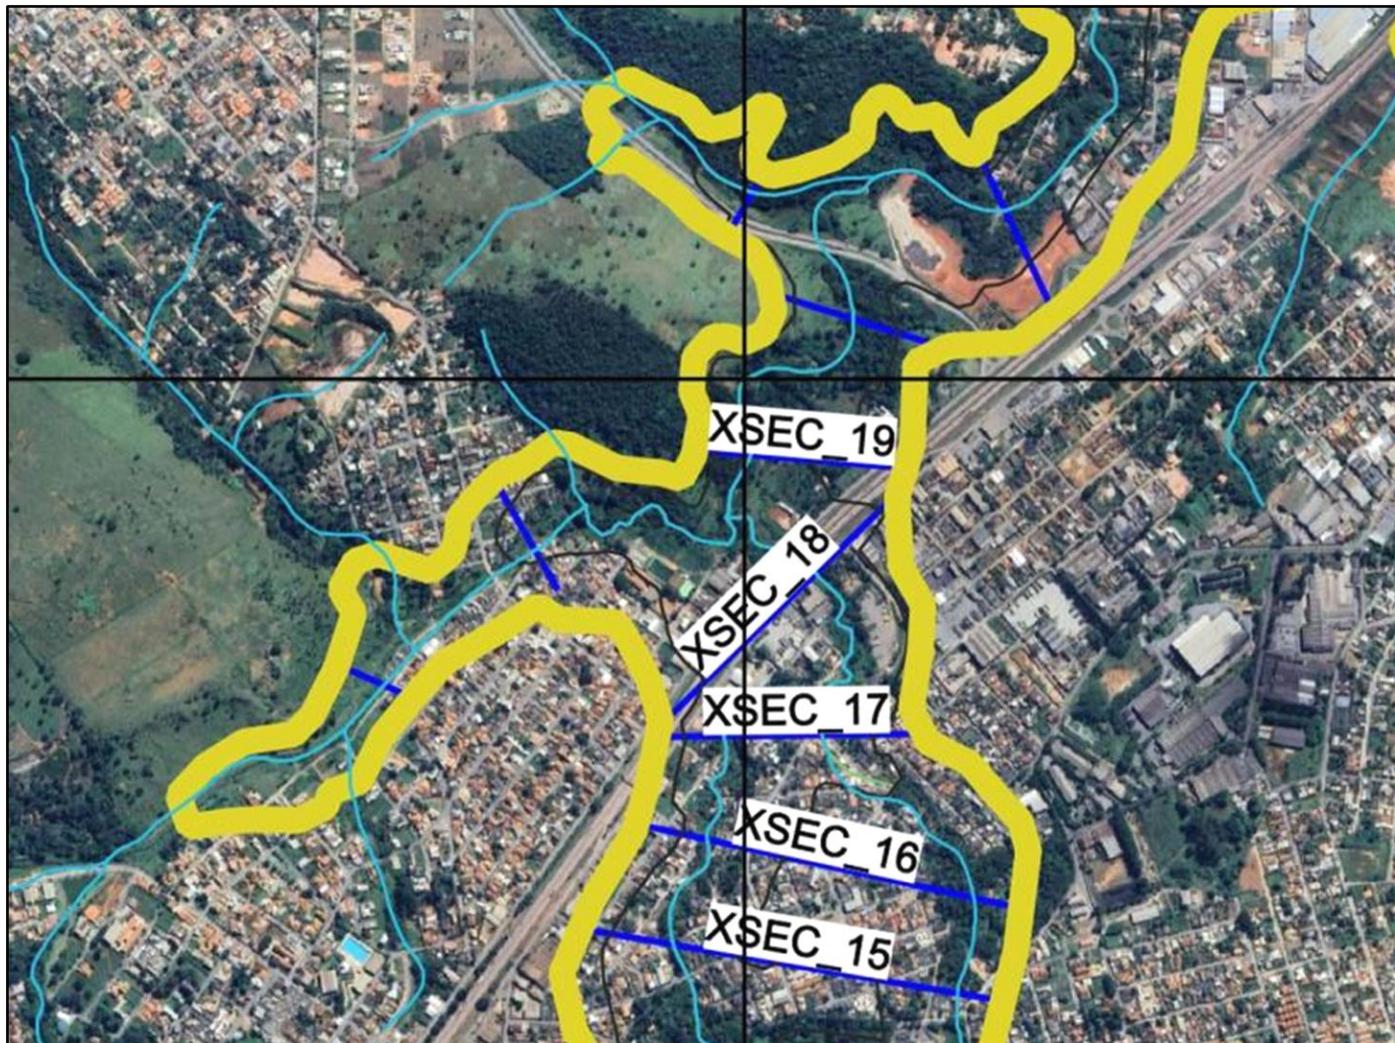
Figura 15 – Trecho da BR-381 dentro da ZAS – Seções XSEC17, XSEC18 e XSEC19.

Como se pode observar na Figura 15 e na Figura 16 a seguir, existem dois trechos da BR-381 que são potencialmente impactados pela mancha de inundação e que se encontram dentro da ZAS.

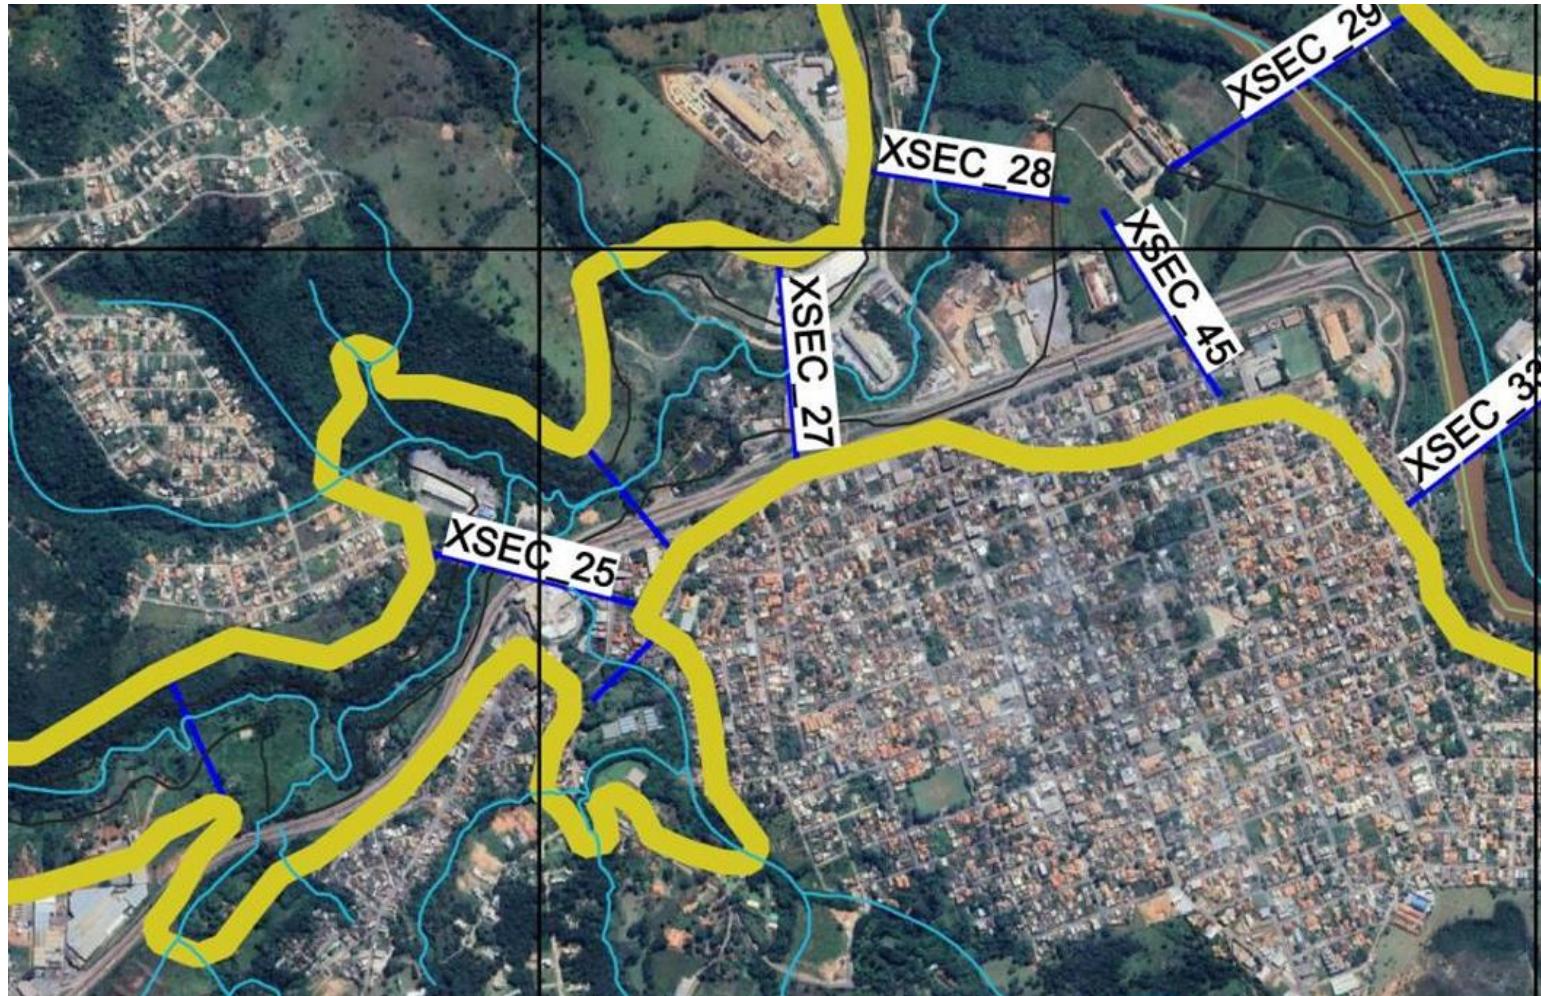
Figura 16 – Outro trecho da BR-381 dentro da ZAS – Seções XSEC25, XSEC26, XSEC27 e XSEC45.

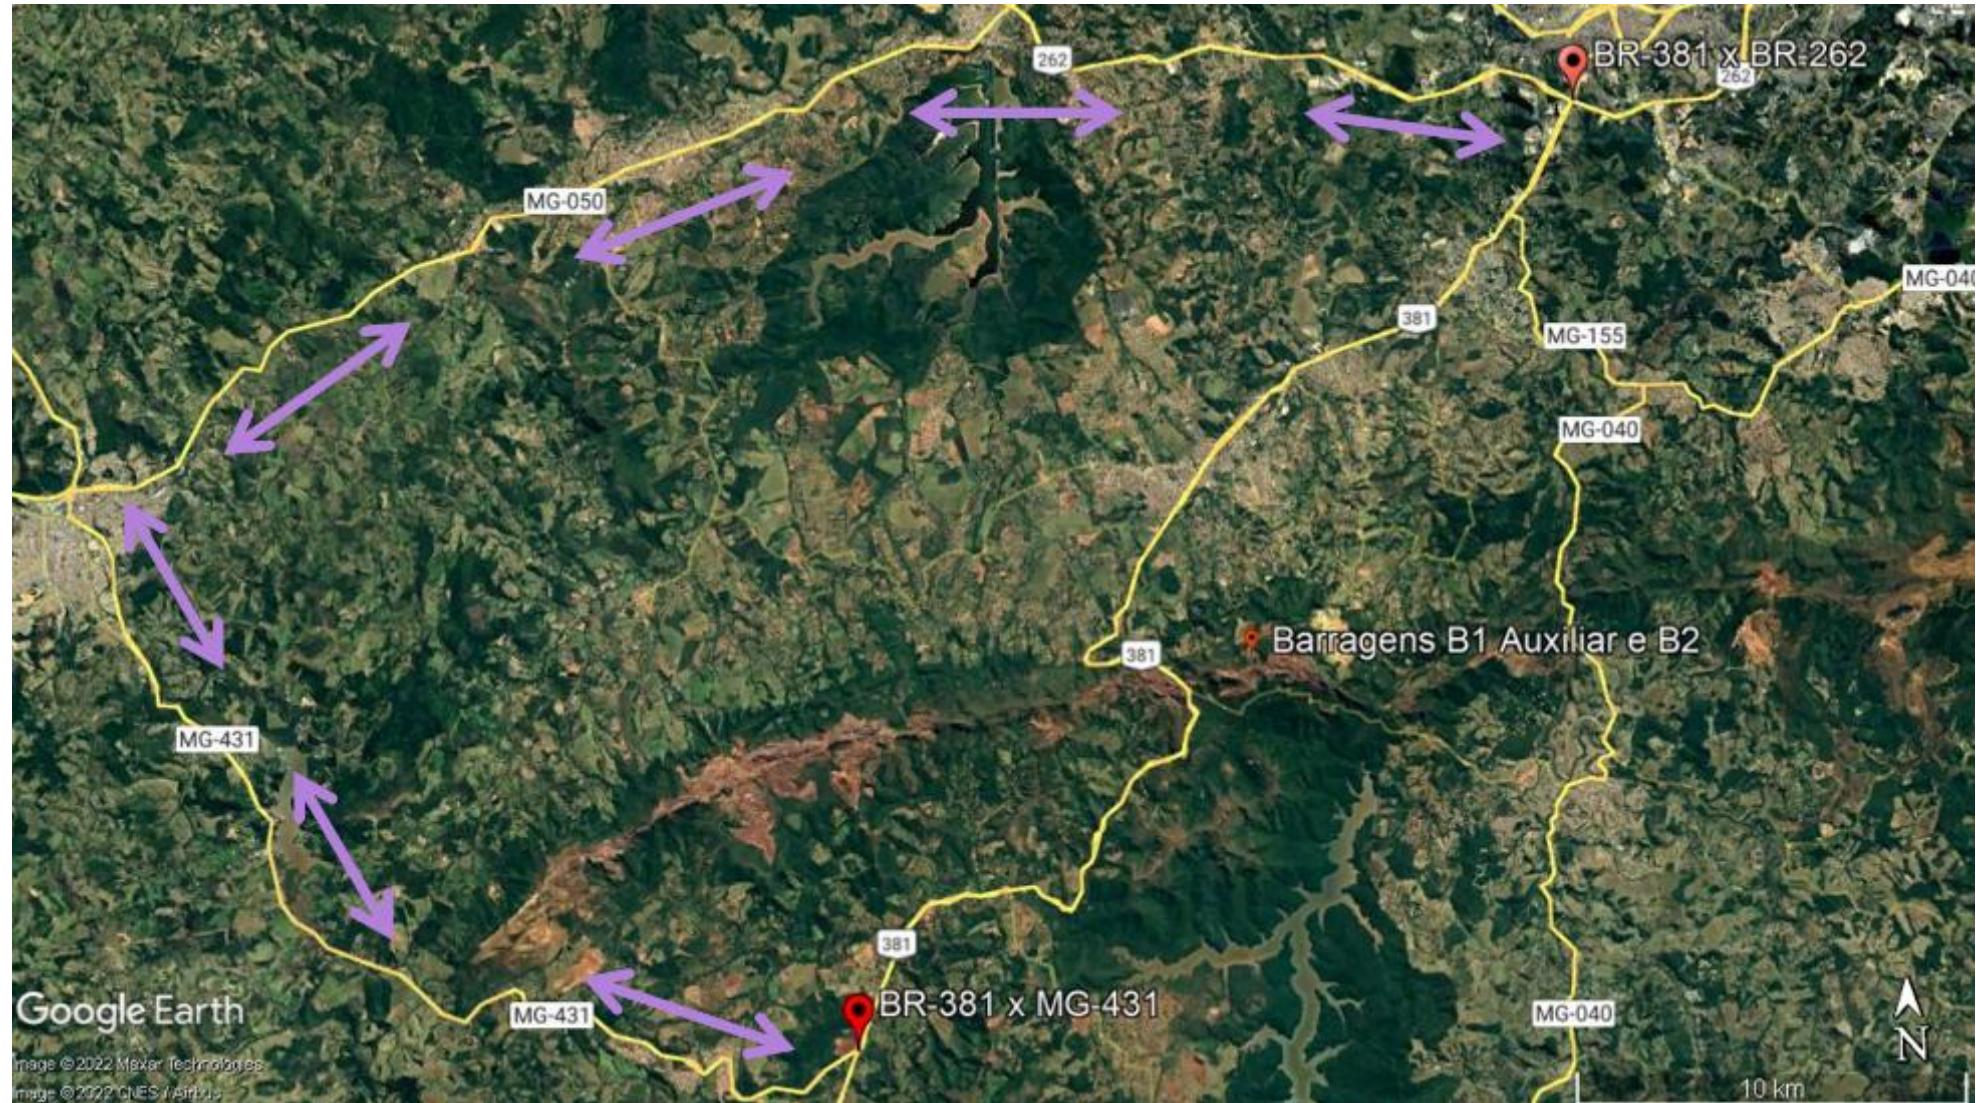
Figura 17 – Rota alternativa principal, nos entroncamentos da BR-381 x BR-262 em Betim e da BR-381 x MG-431 em Itatiaiuçu.

Verifica-se na Figura 17 os dois principais pontos de interdição onde serão indicados desvios para evitar a zona quente da região de Betim, São Joaquim de Bicas e Igarapé. A rota alternativa principal, desta forma, envolve o trajeto pela BR-262, MG-050 e MG-431.

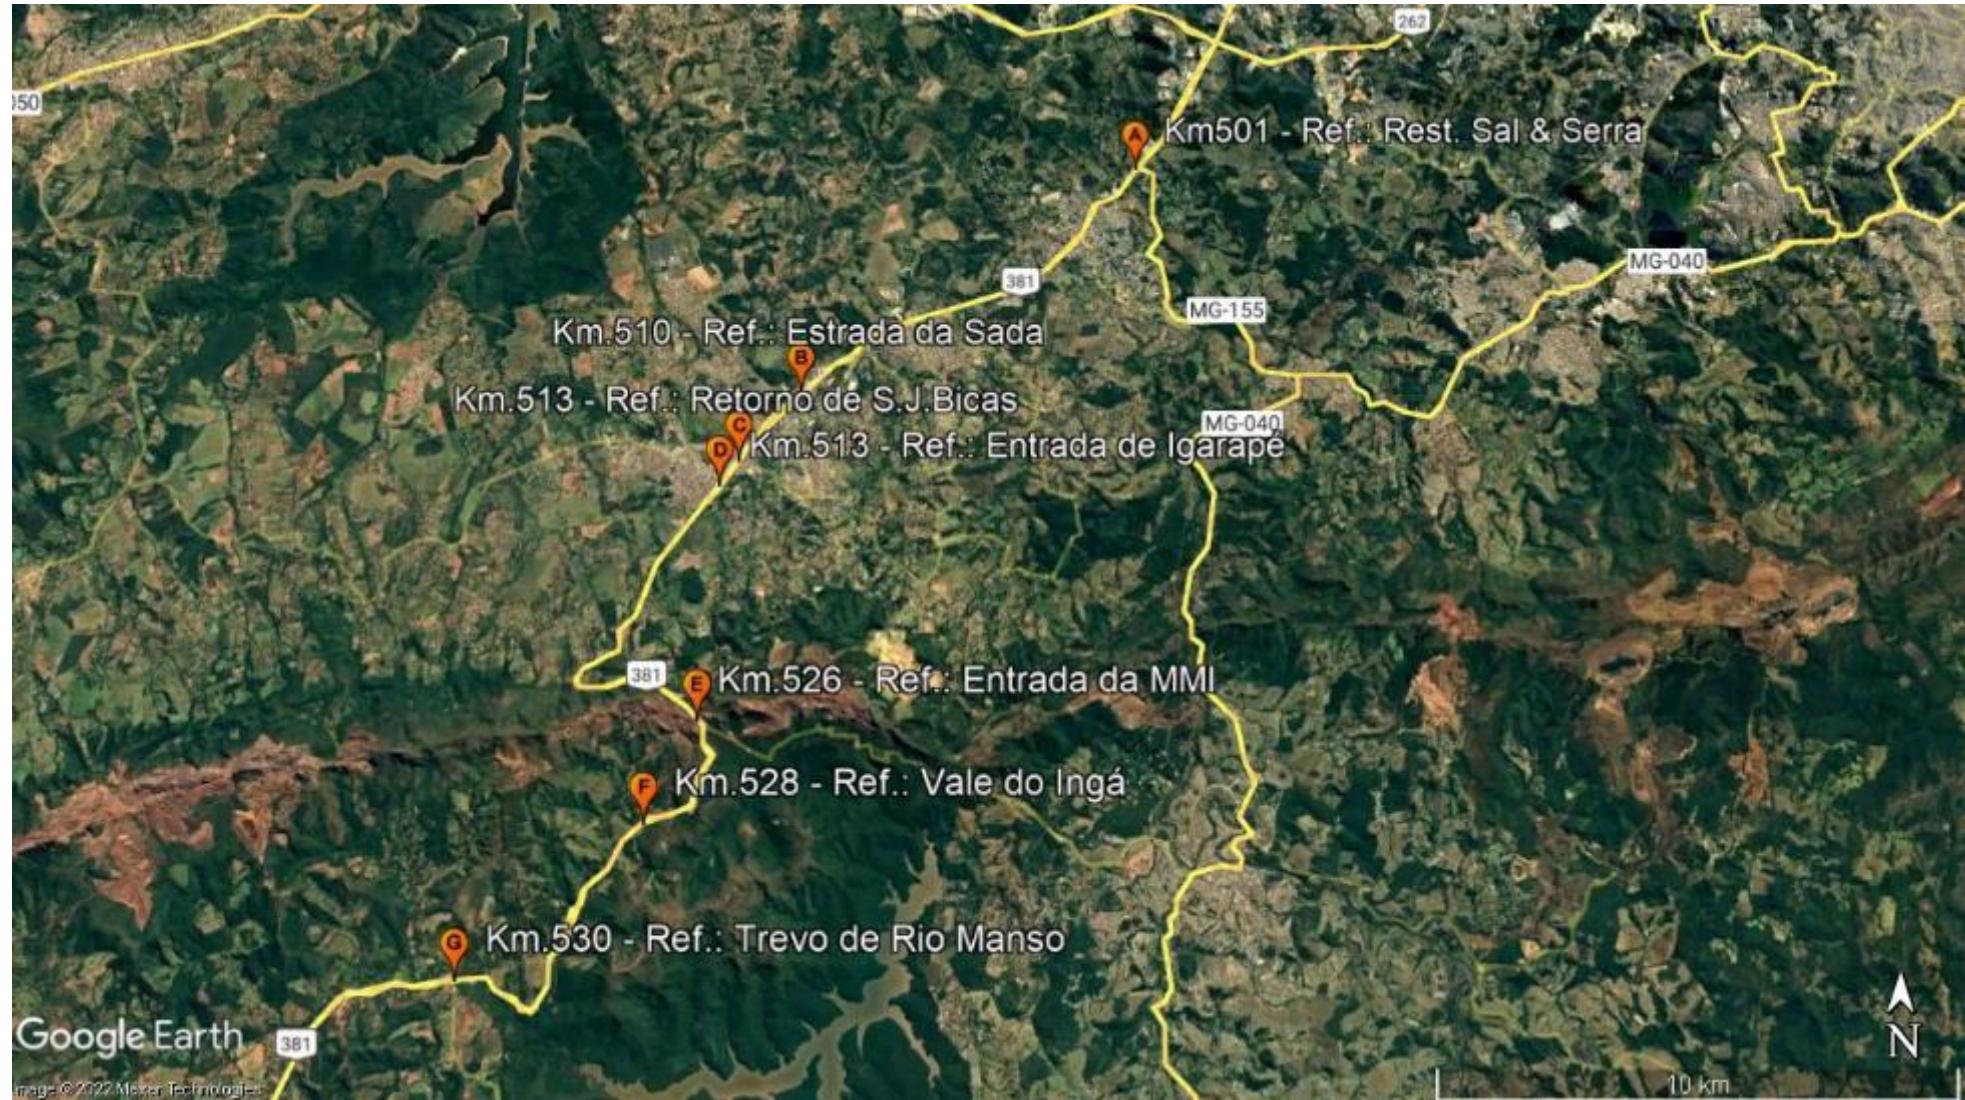
Figura 18 – Rota alternativa principal, nos entroncamentos da BR-381 x BR-262 em Betim e da BR-381 x MG-431 em Itatiaiuçu.

Por sua vez, na Figura 18, os principais pontos de acessos para rotas secundárias indicam um total de 7 pontos de retorno, para que os usuários retornem até a rota proposta na Figura 17, ou façam uso de acessos alternativos (não recomendados para veículos de grande porte), a saber: Estrada da SADA (que liga a BR-381 até a BR-262) e Estrada da Conquistinha (que liga a BR-381 até a MG-040), possibilitando que os usuários desviem da zona quente.

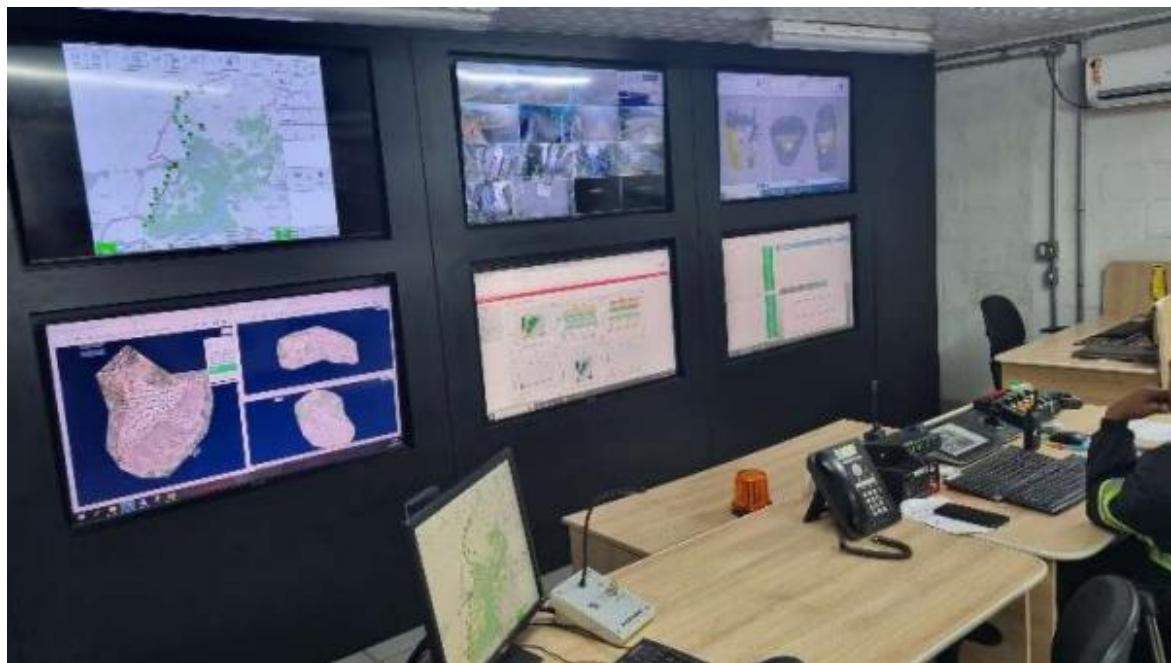
Figura 19 – Centro de Monitoramento Geotécnico – CMG.

O centro conta com imagens das 3 câmeras Full HD em pleno funcionamento 24h que monitoram as estruturas geotécnicas. As imagens das câmeras são enviadas para televisores que permitem identificar qualquer anomalia, em tempo real.

Um novo sistema foi implementado, interligando as 11 sirenes instaladas e distribuídas pela ZAS (Zona de Autossalvamento). Esse sistema utiliza um televisor de 50' como uma interface visual para monitorar e controlar as sirenes. Além disso, há um desktop exclusivamente dedicado ao controle desses dispositivos.

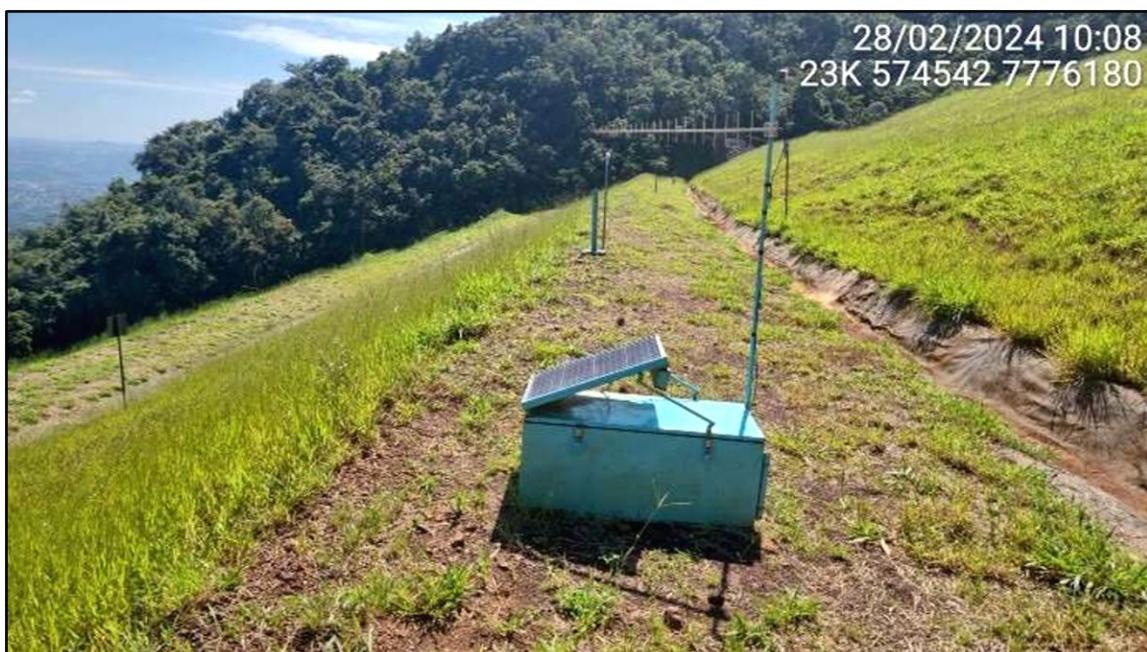
Figura 20 – Instrumentação de Controle – Sismógrafo.

Por meio das fotografias de campo, expostas no RISR – 2º Semestre de 2024 (22924-A-BA-RL-02-GE_r1) é possível identificar alguns destes instrumentos de monitoramento, como se observa na Figura 20 a Figura 22.

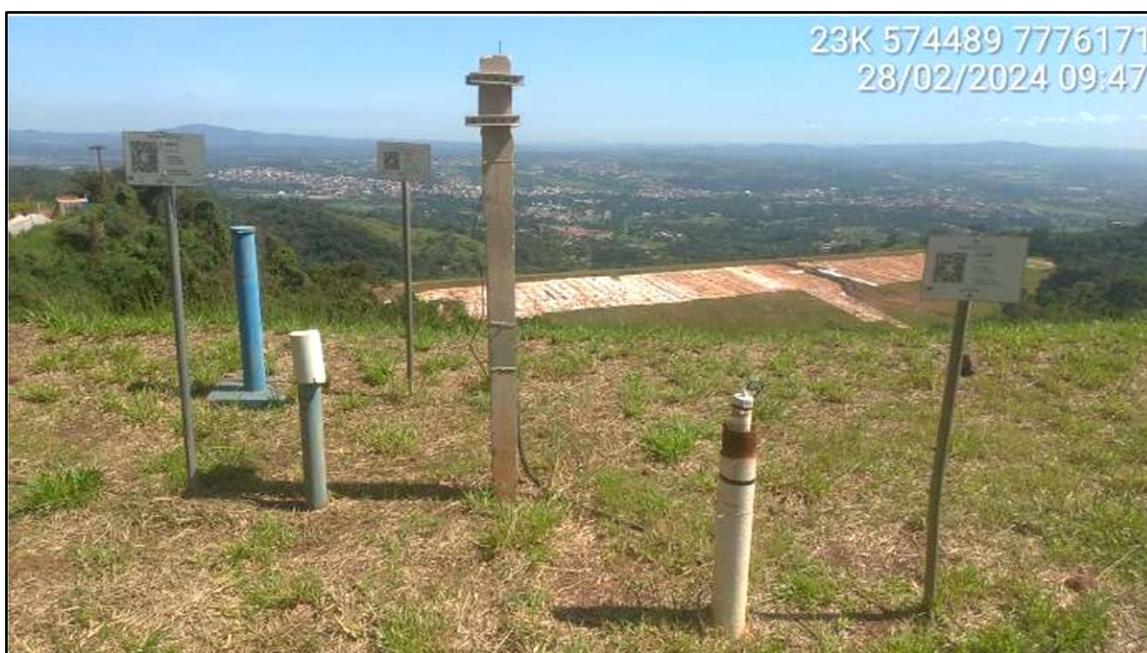
Figura 21 – Instrumentação de Controle – PZ-06, INA-12, e INA-31.

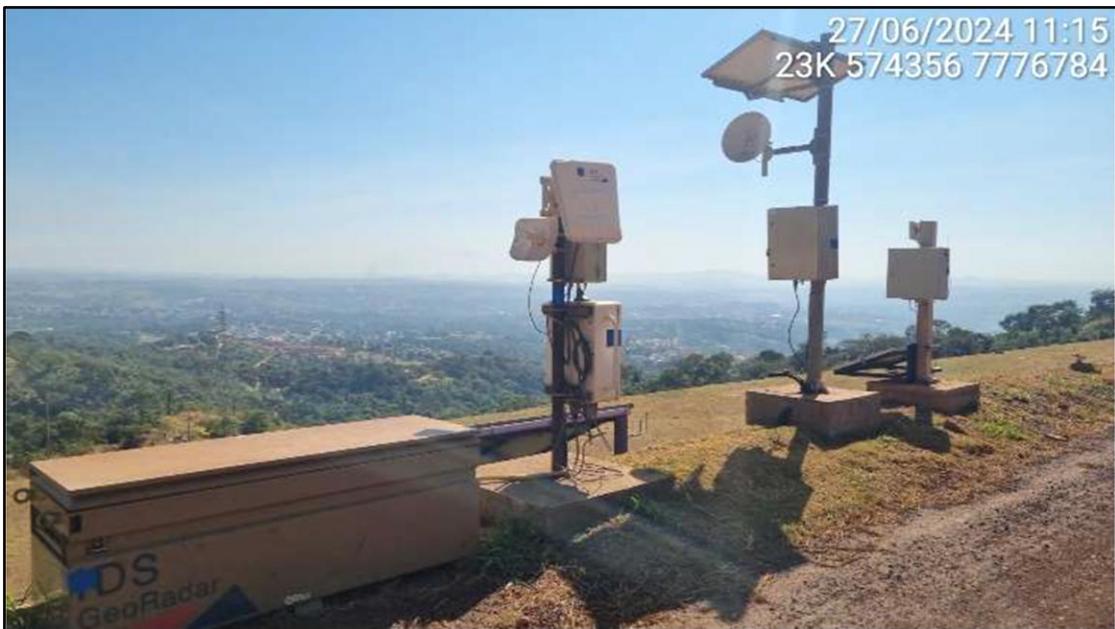
Figura 22 – Radar instalado para acionamento automático das sirenes.

Vale destacar ainda, que a barragem conta também com o monitoramento de um radar para atender ao Art. 8º da Resolução 95/2022 da ANM. Este dispositivo utiliza o princípio físico Doppler para detectar deslocamento de fluxos gravitacionais (“avalanche”) e que será vinculado ao sistema de evacuação em massa instalado ao longo da ZAS, para acionamento automático das sirenes, com tecnologia Hexagon/IDS GeoRadar/Leica GeoGeosystems.

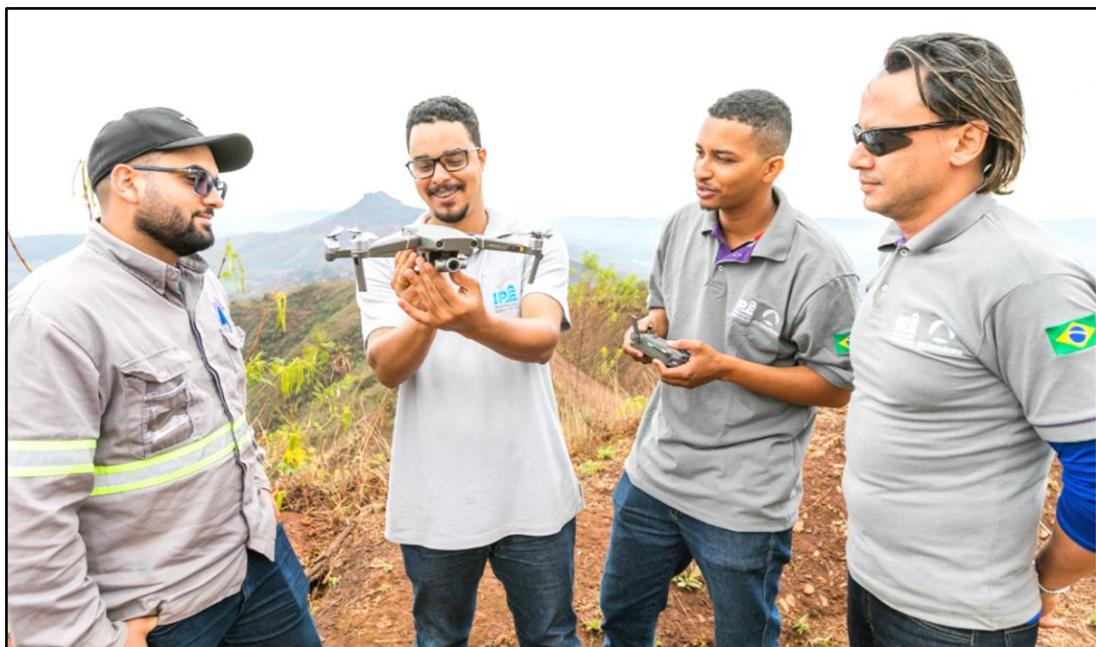
Figura 23 – Operação multidisciplinar para sobrevoo de inspeção com DRONE.

A empresa realiza ainda a atualização topográfica da barragem com voos regulares de DRONE (Figura 23).
