PLANO DE AÇÃO DE EMERGÊNCIA PARA BARRAGENS DE MINERAÇÃO

SEÇÃO I CARACTERIZAÇÃO DO PAEBM ATENDIMENTO À ANM

**BARRAGEM B2
MINA TICO-TICO**

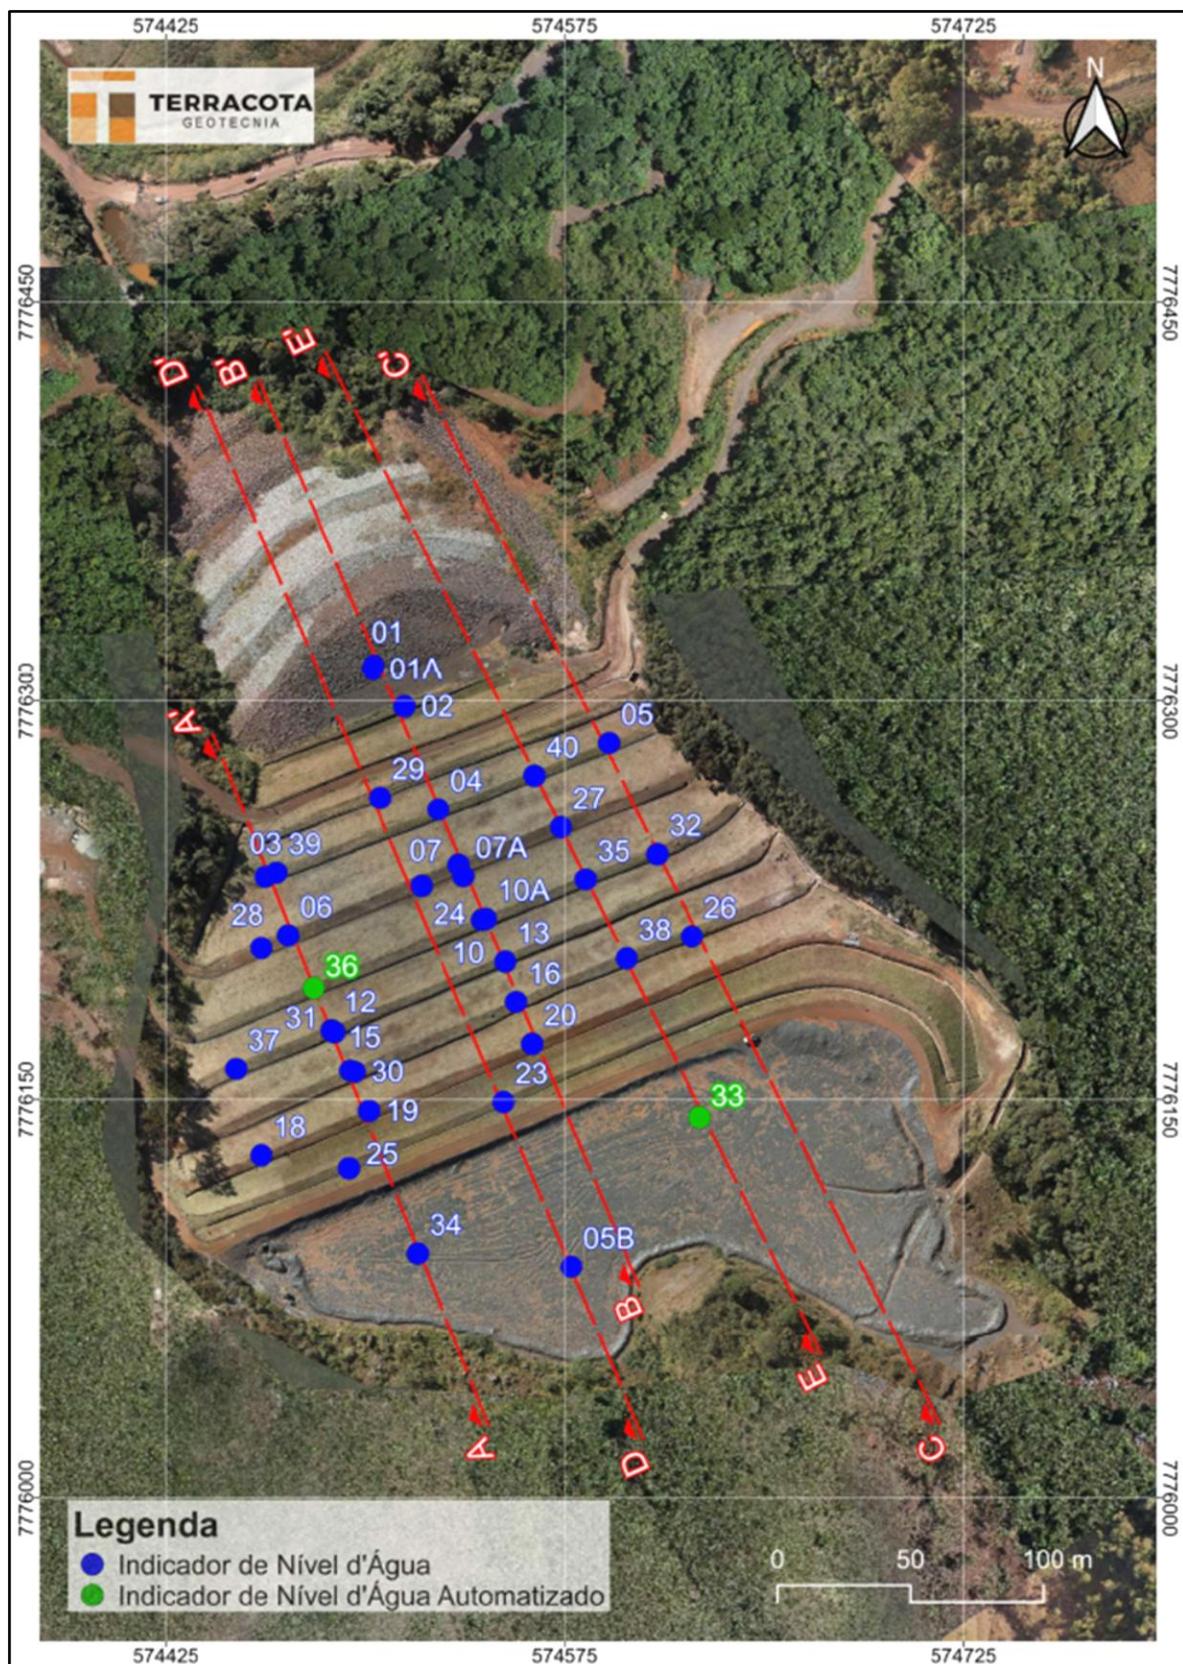
Figura 24 – Miniatura do mapa de localização dos indicadores de nível.

Por sua vez, a Figura 24, Figura 25 e a Figura 26 apresentam a locação dos instrumentos conforme dados de instalação conhecidos na área da Barragem B2 – Mina Tico-Tico.

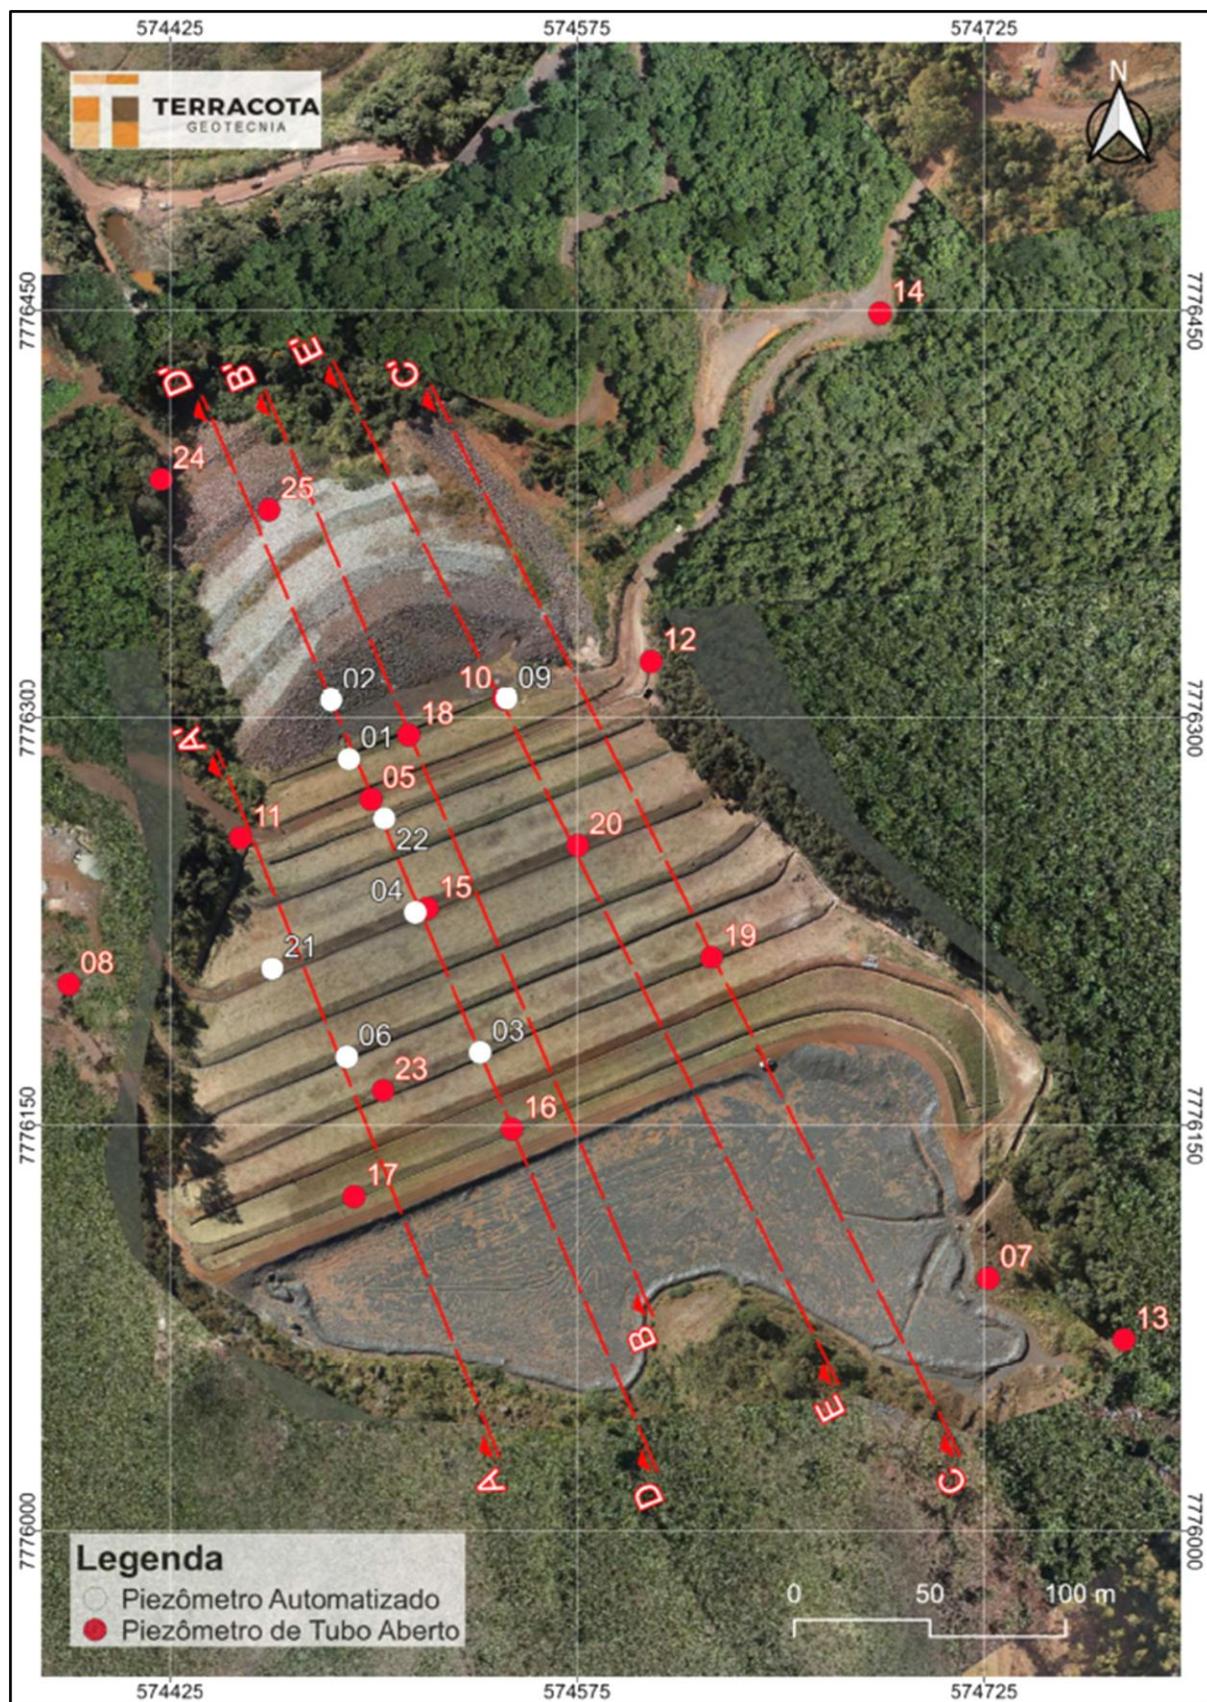
Figura 25 – Miniatura do mapa de localização dos piezômetros de tubo aberto.

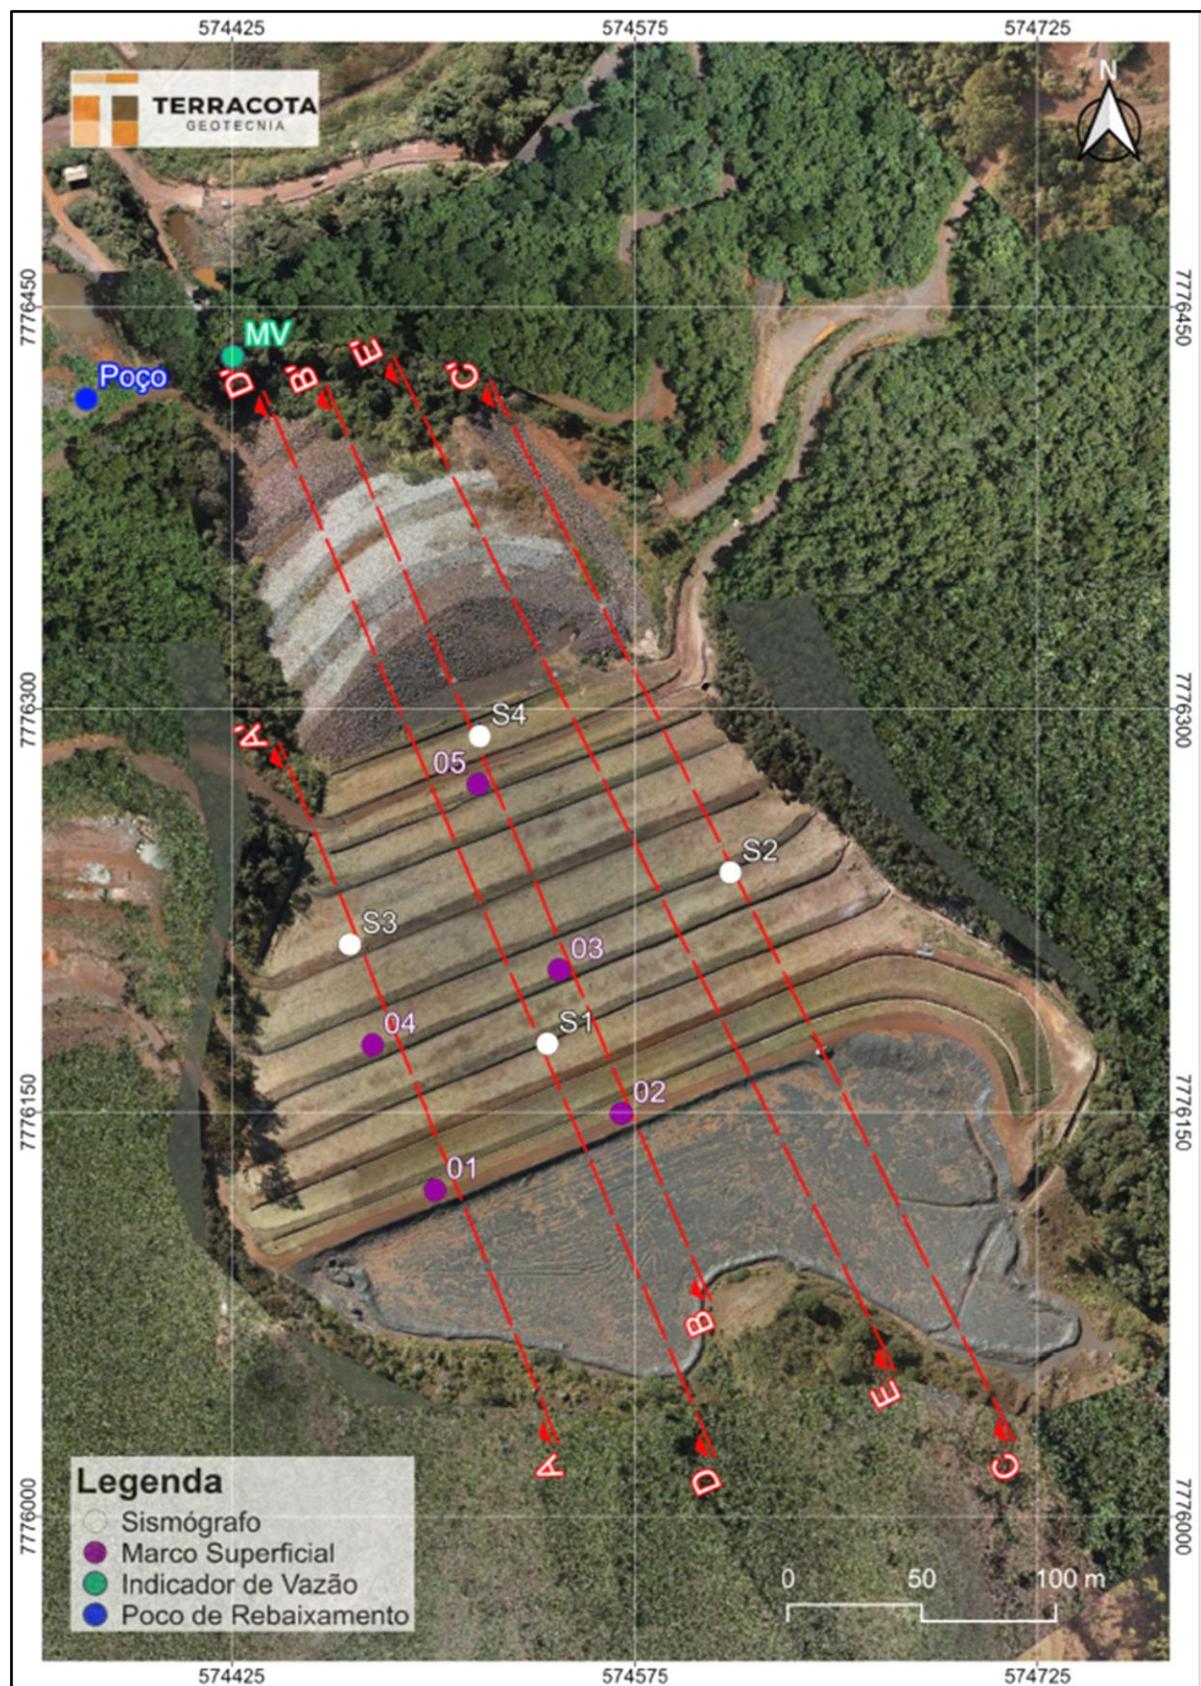
Figura 26 – Miniatura do mapa de localização dos marcos superficiais, sismógrafos e indicadores de vazão.
