## BARRAGEM B1-AUXILIAR – MINA TICO-TICO

### RELATÓRIO TRIMESTRAL DE ACOMPANHAMENTO DO PROCESSO DE DESCARACTERIZAÇÃO

**NOVEMBRO  
2025**

IPE.OP.RL.8000.GT.20.1355 - Revisão 00

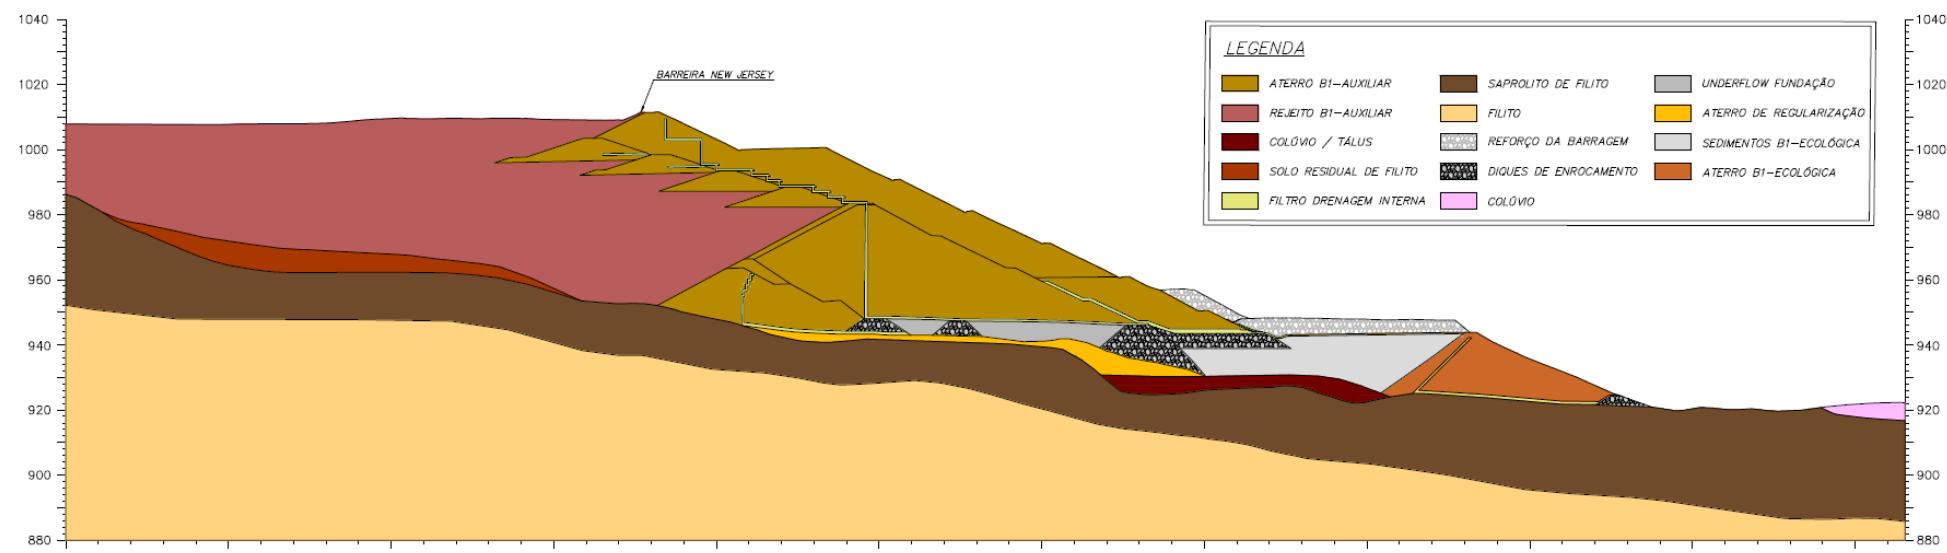
**Figura 4.3** – Seção de maior altura C-C' da Barragem B1-Auxiliar – Mina Tico-Tico.

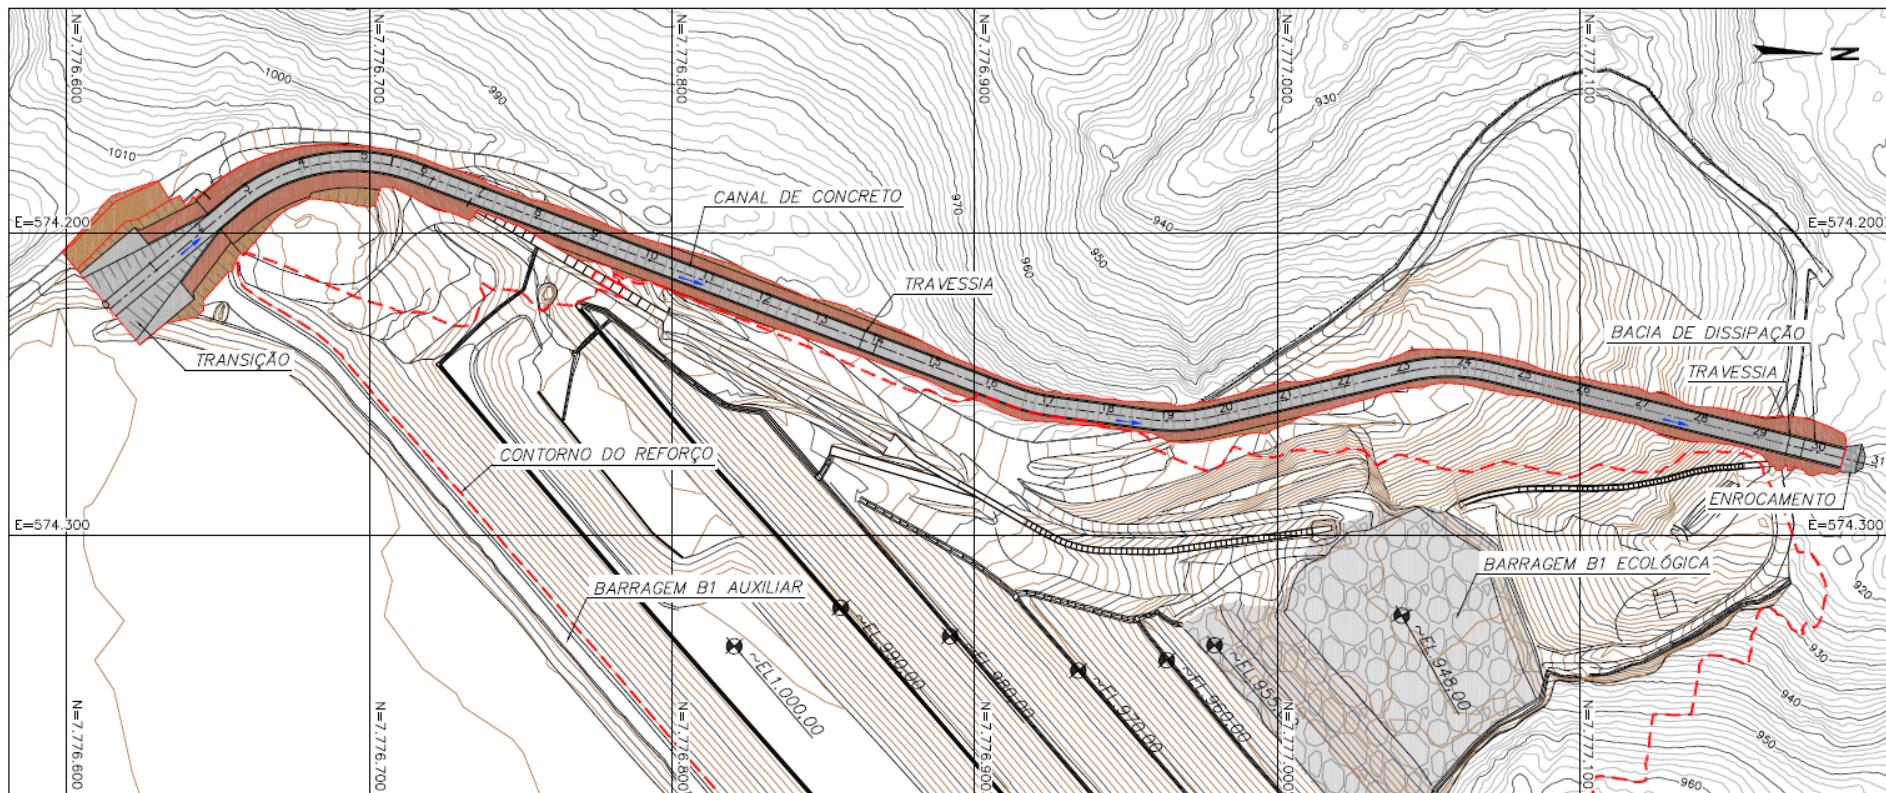
**Figura 5.1 – Etapa 1 – Construção do canal na ombreira esquerda.**

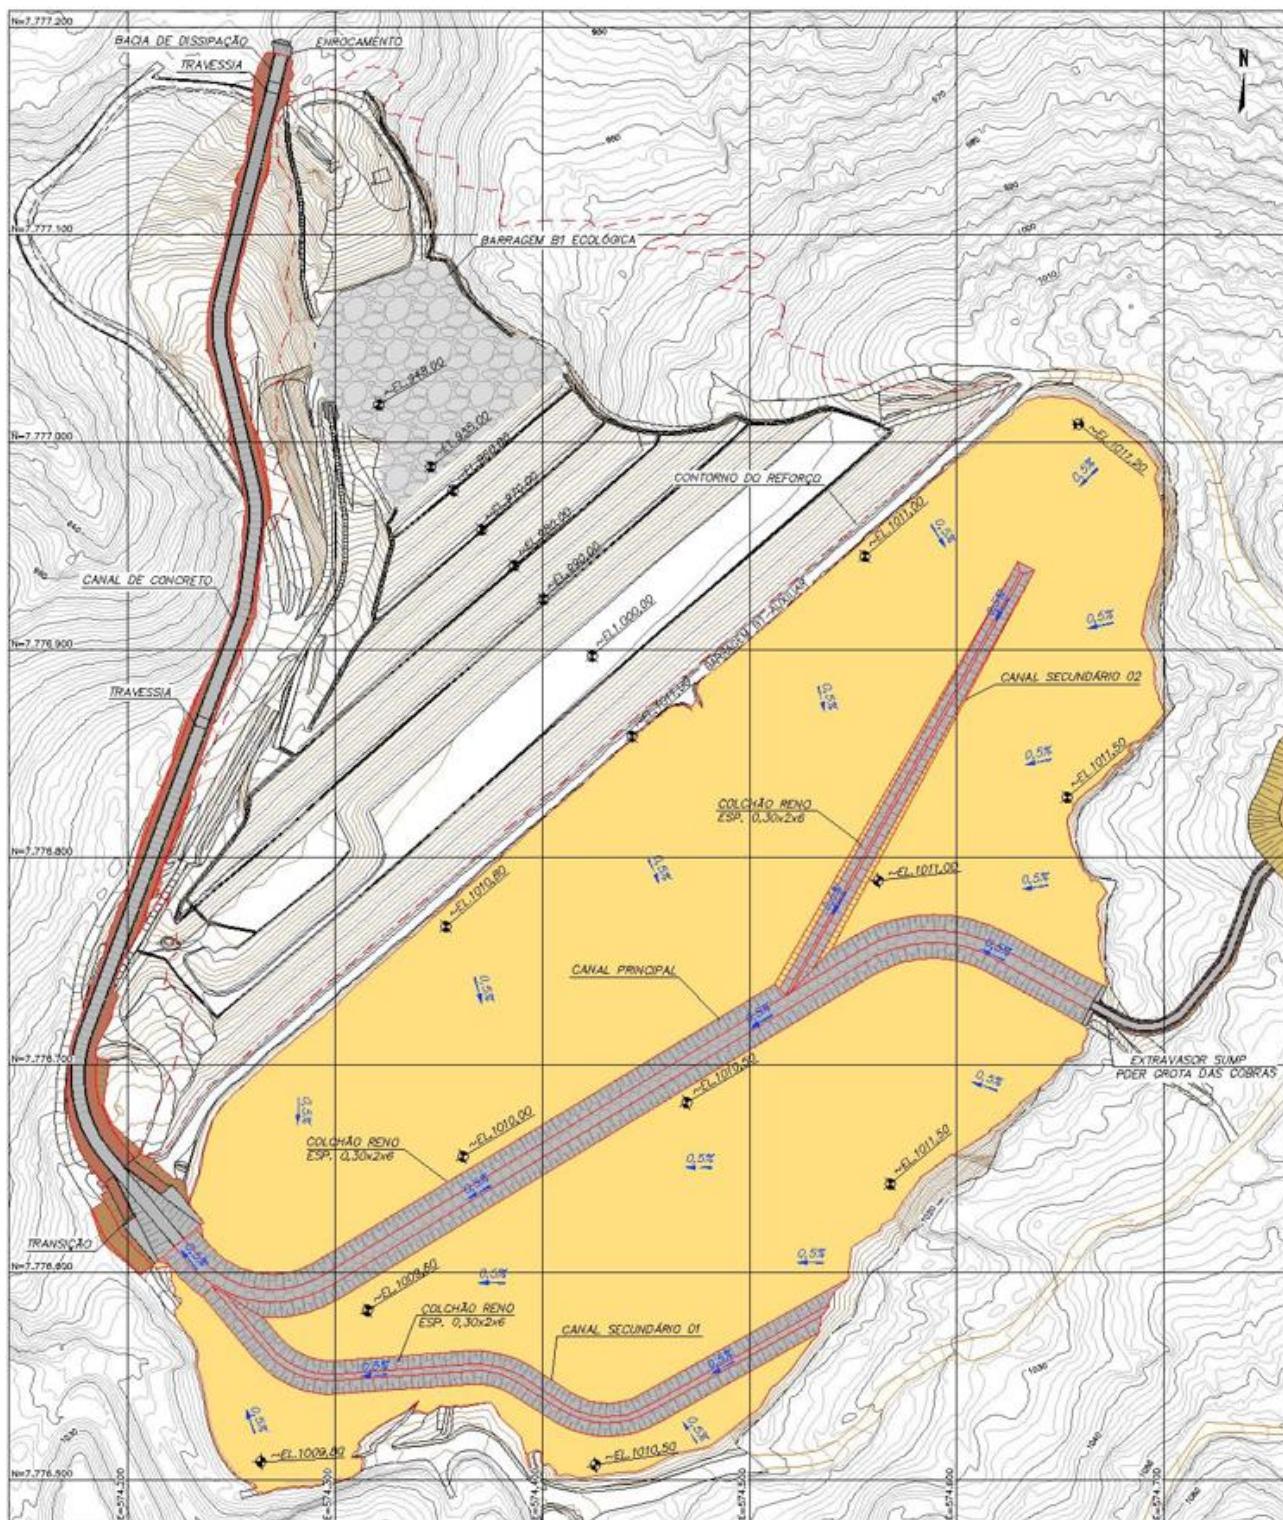
**Figura 5.2 – Etapa 2 – Conformação e drenagem da área do reservatório.**

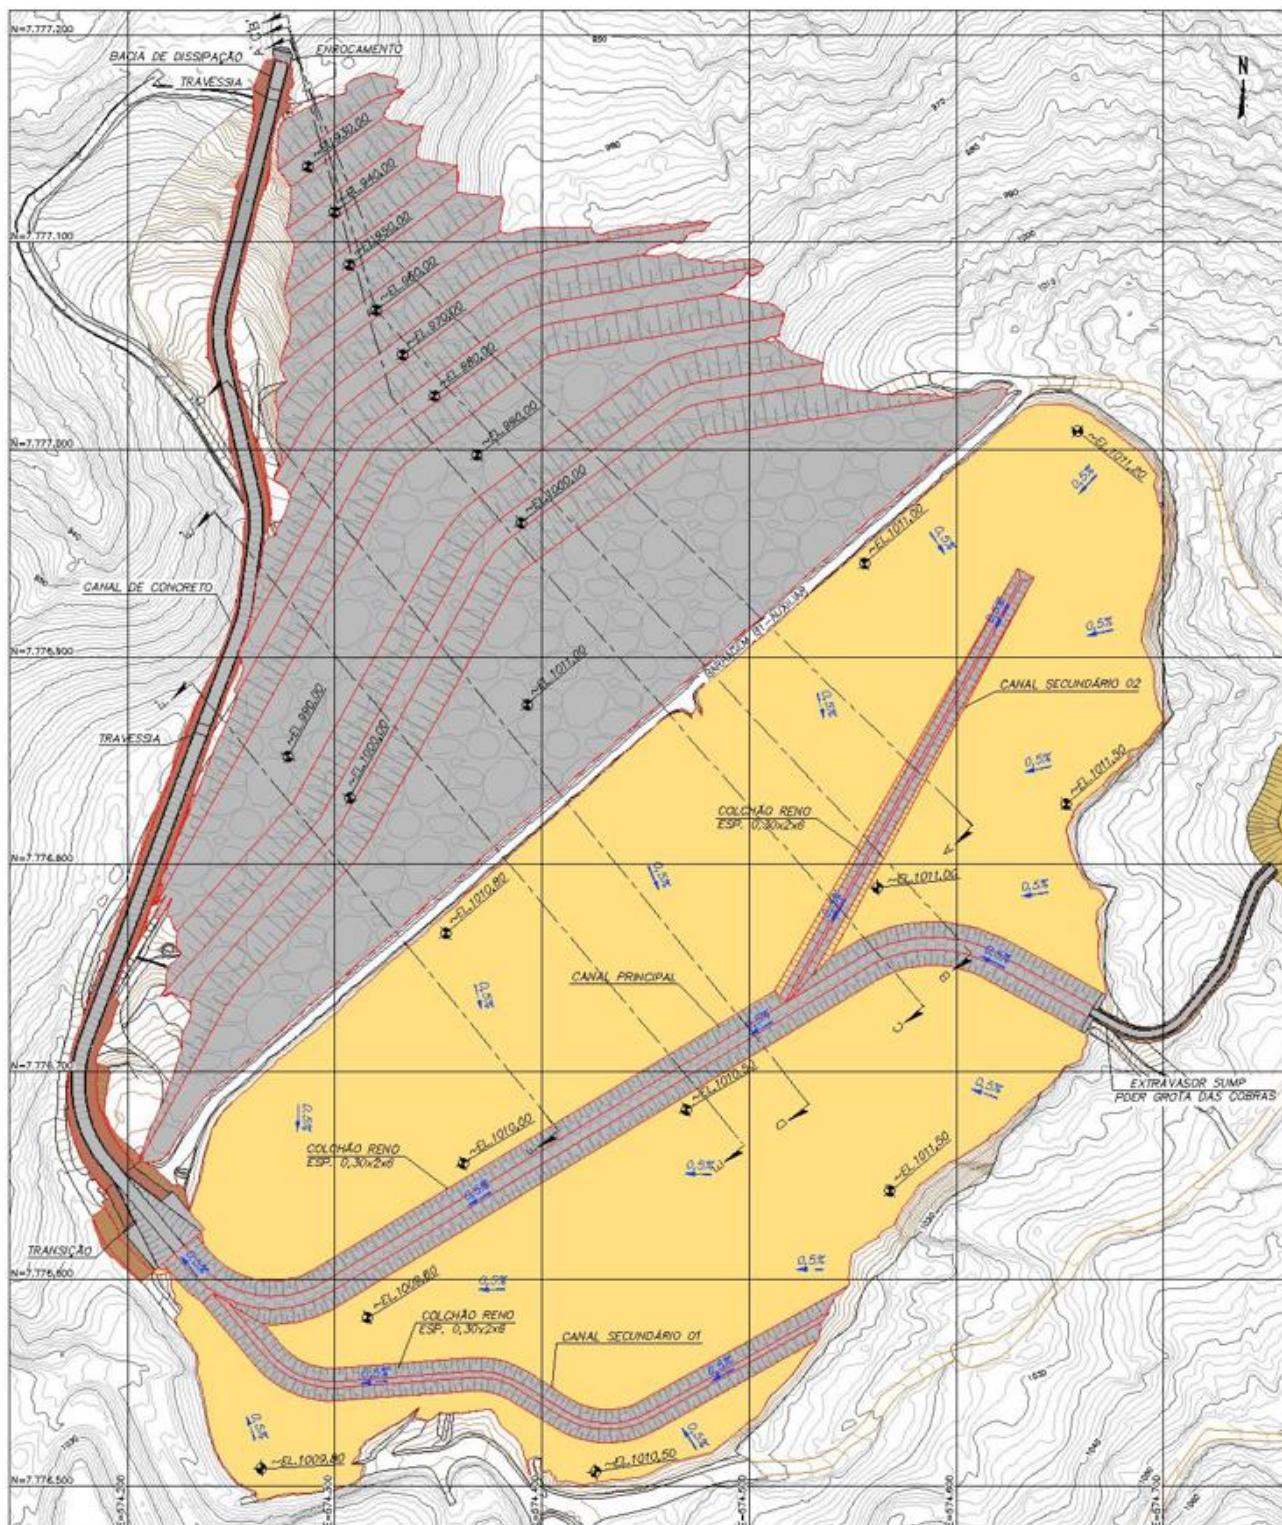
**Figura 5.3 – Etapa 4 (Condição Final) – Execução do aterro de reforço.**

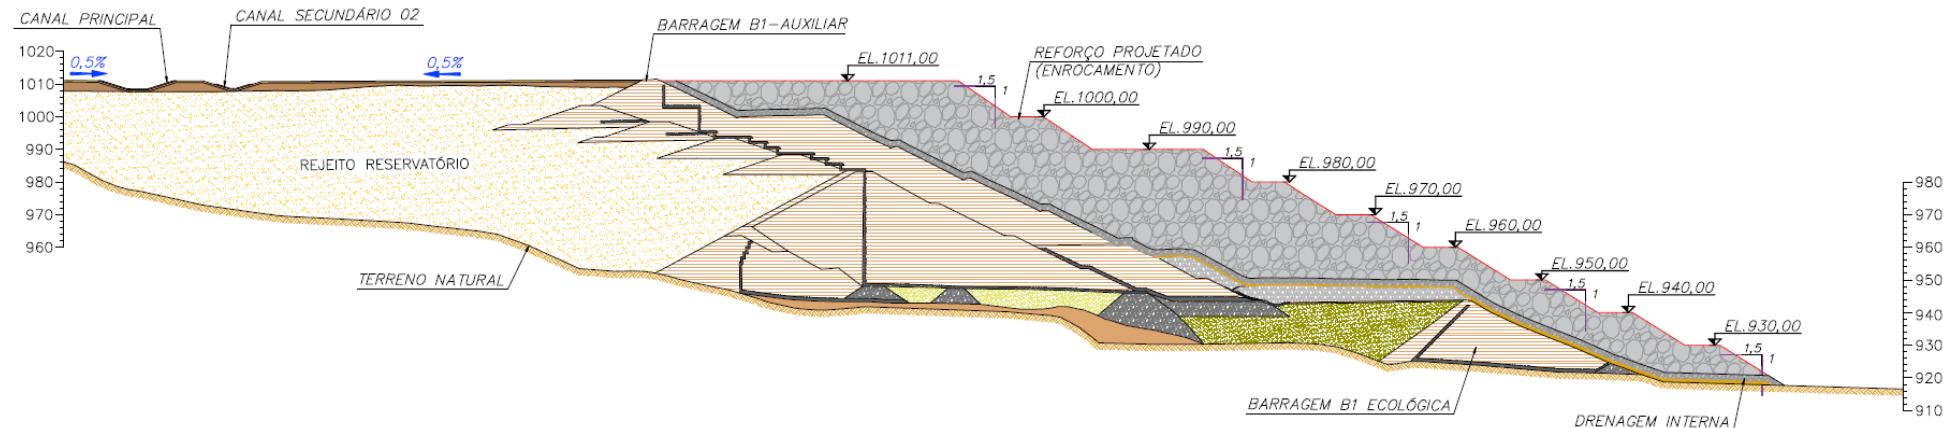
**Figura 5.4** – Seção transversal C-C' após a conclusão das obras de descaracterização.

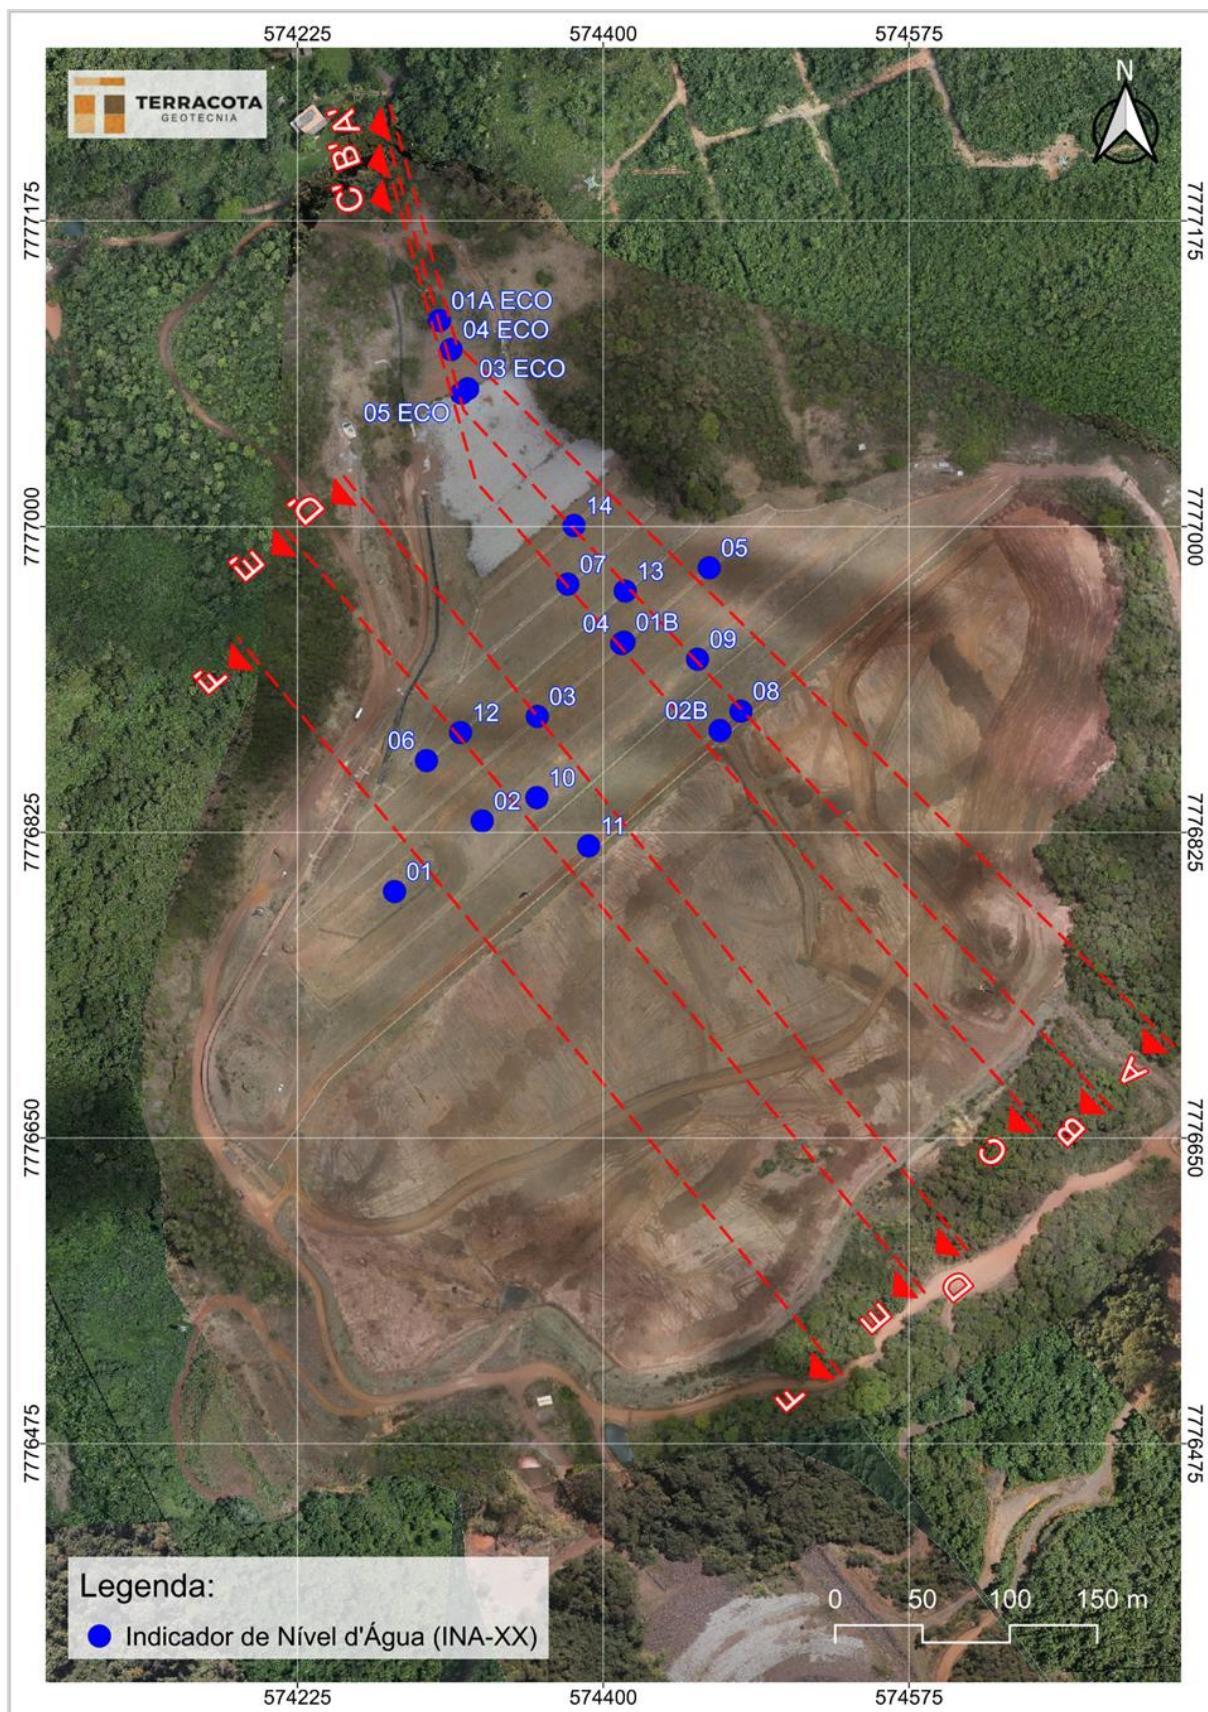
**Figura 5.6 – Locação dos INAs – Barragem B1-Auxiliar – Mina Tico-Tico.**

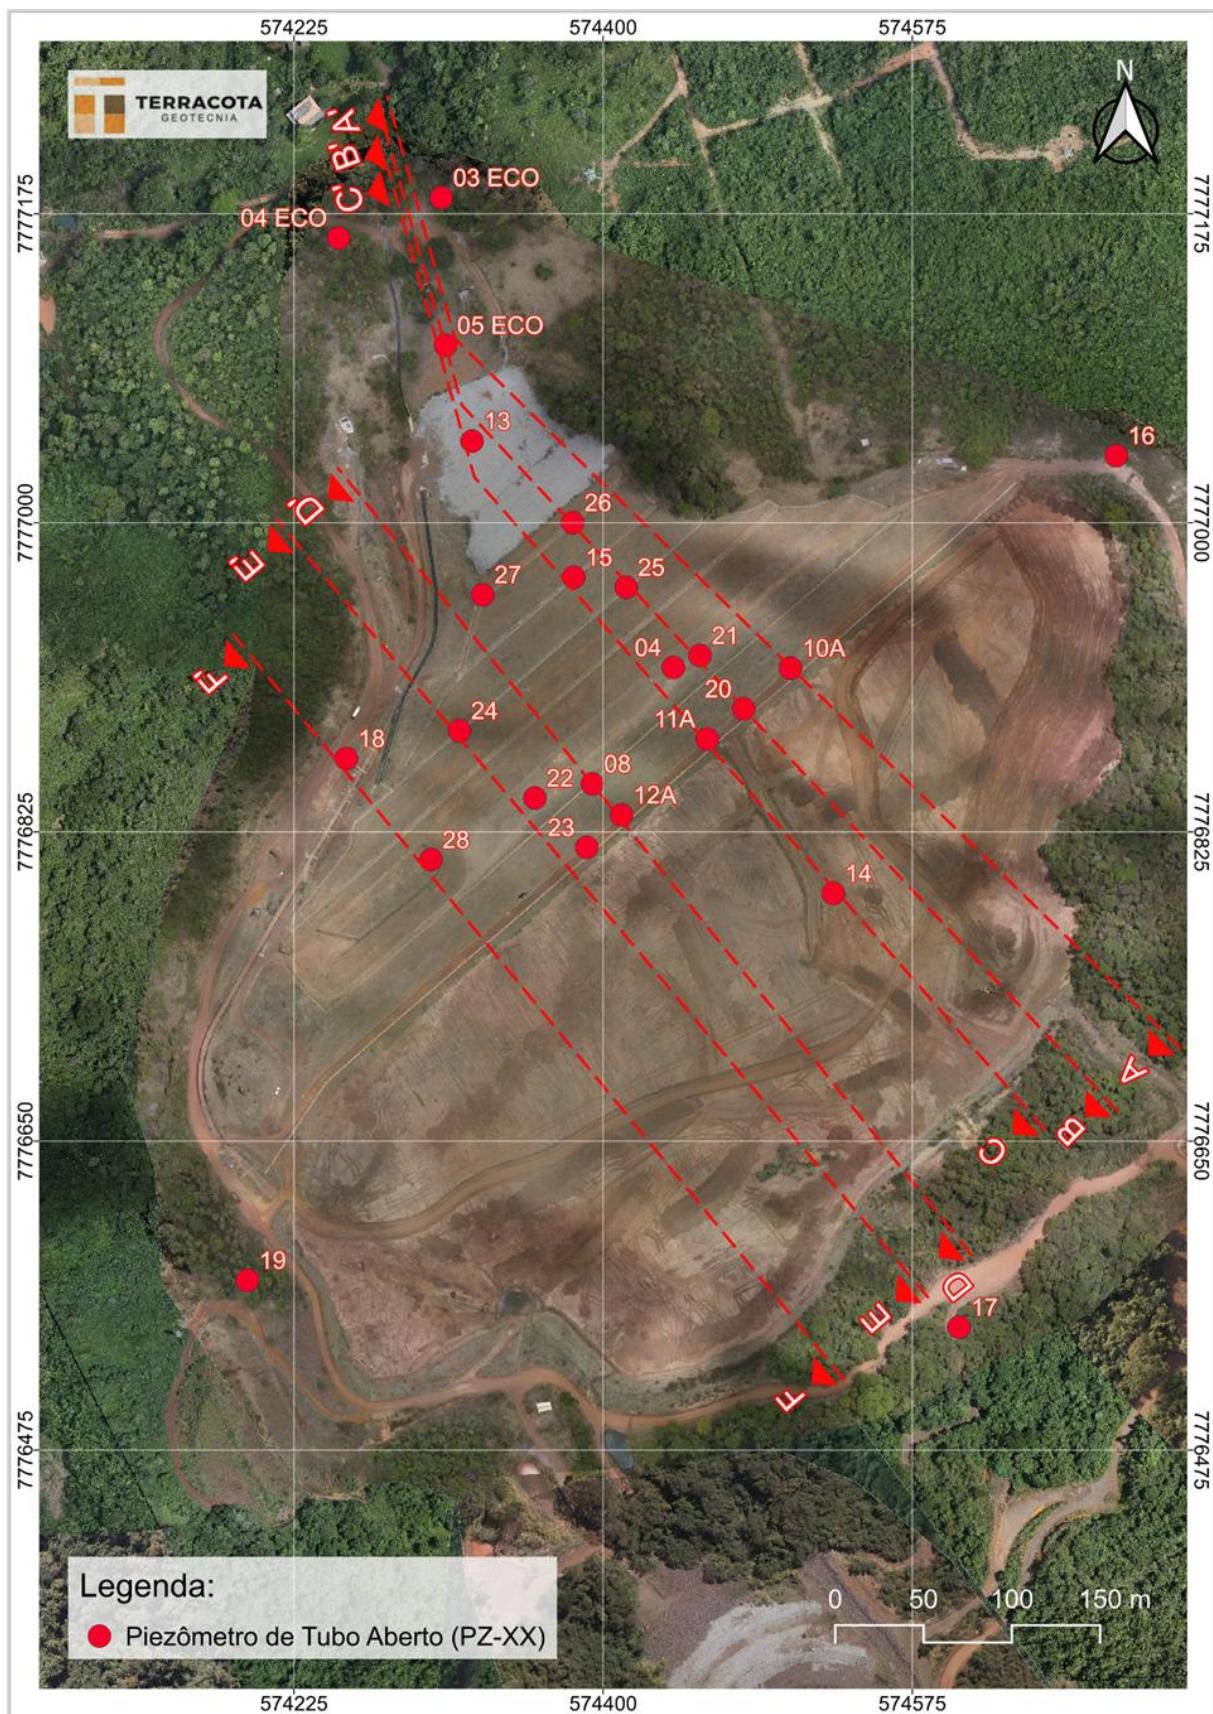
**Figura 5.7 – Localização dos piezômetros de tubo aberto da Barragem B1-Auxiliar – Mina Tico-Tico.**

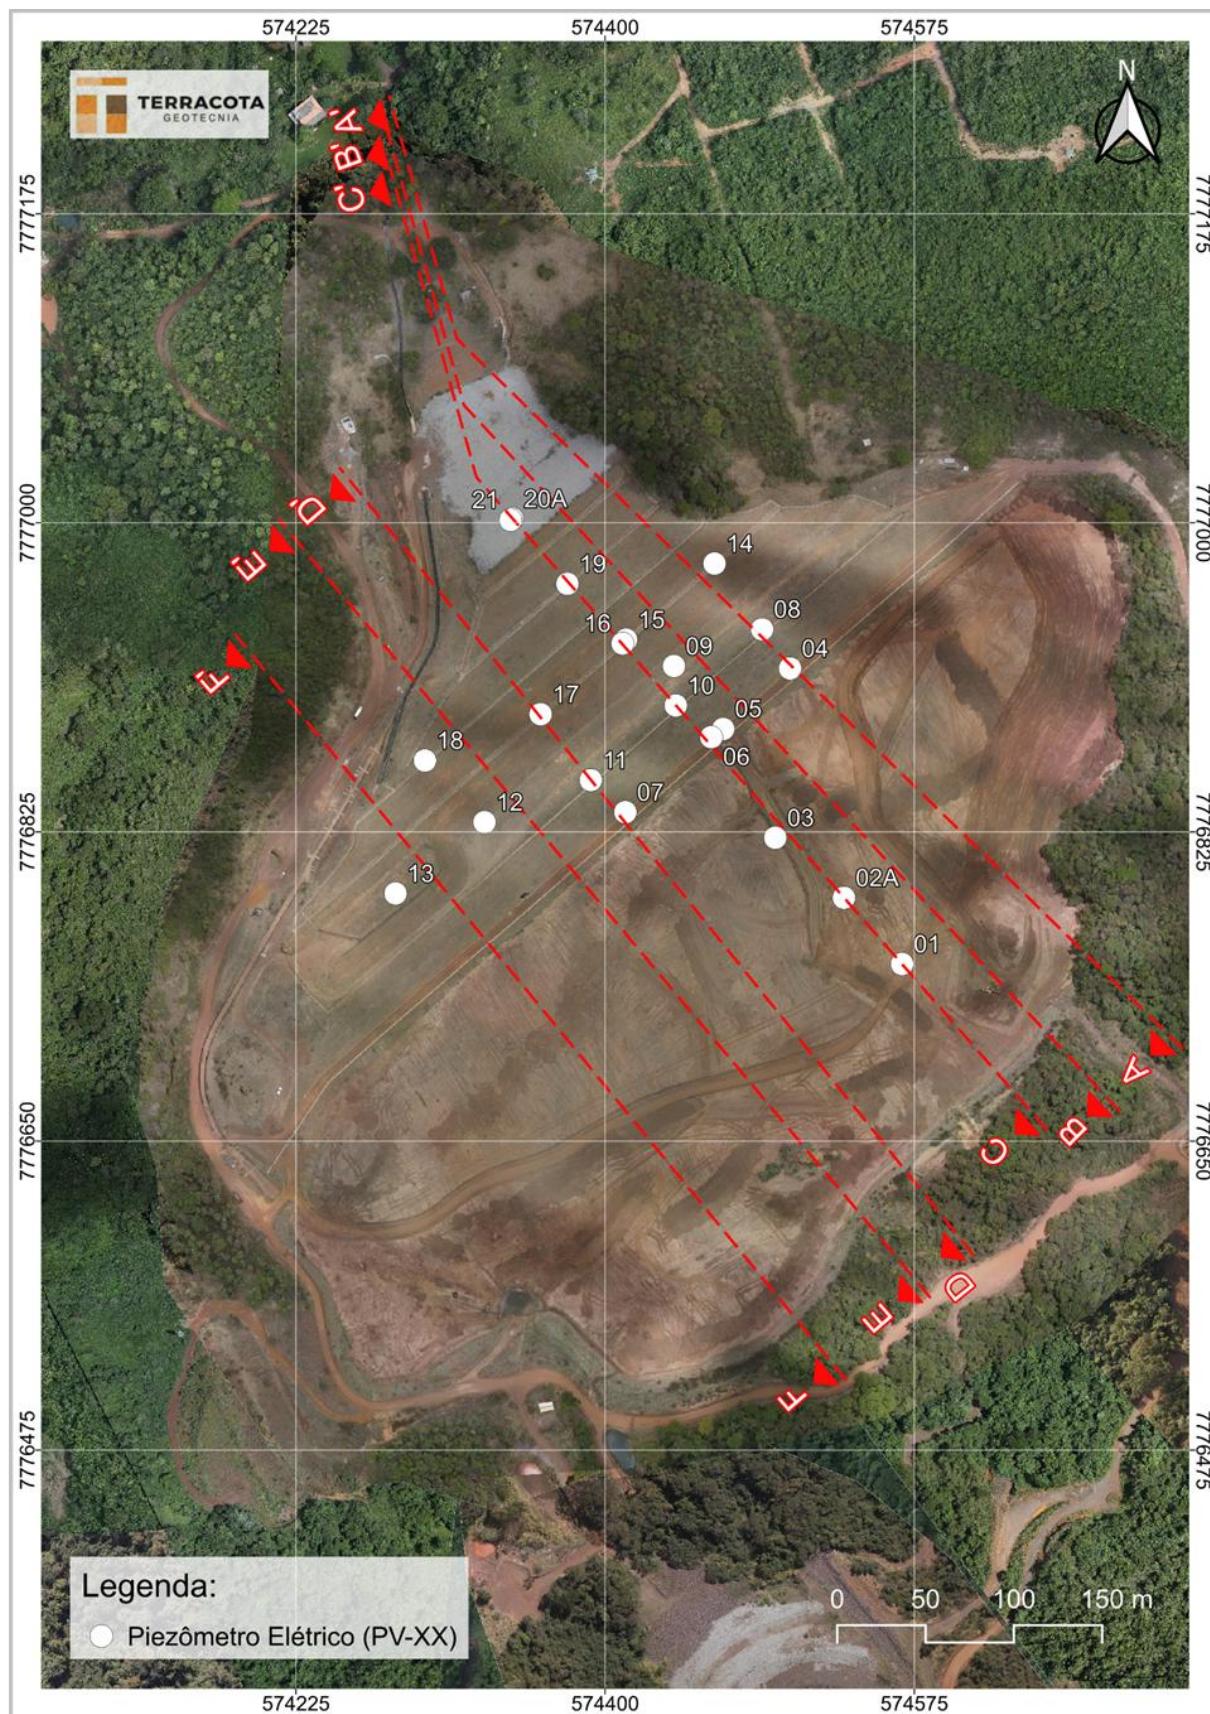
**Figura 5.8 – Localização dos piezômetros elétricos (PVs) da Barragem B1-Auxiliar – Mina Tico-Tico.**

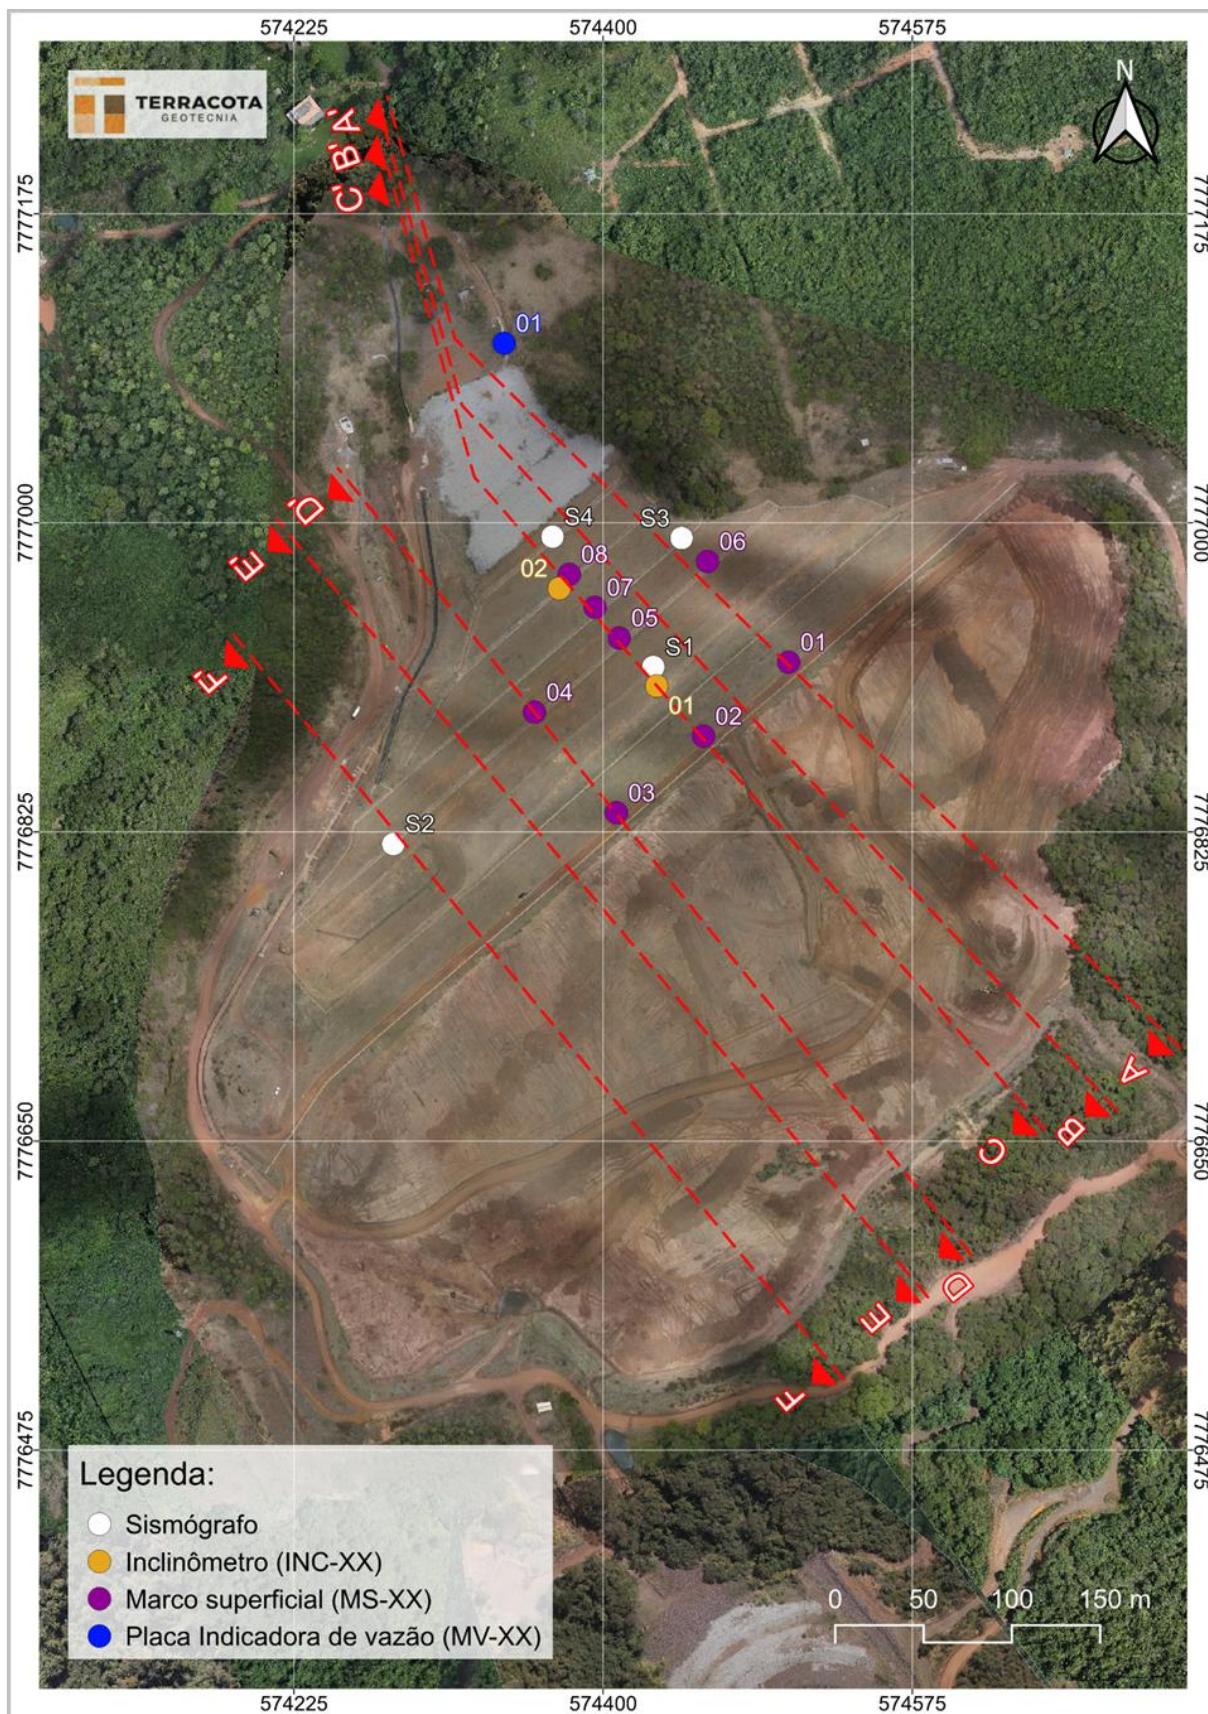
**Figura 5.9 – Localização dos Marcos Superficiais, Sismógrafos, Inclinômetros e Placa Indicadora de Vazão da Barragem B1-Auxiliar – Mina Tico-Tico.**

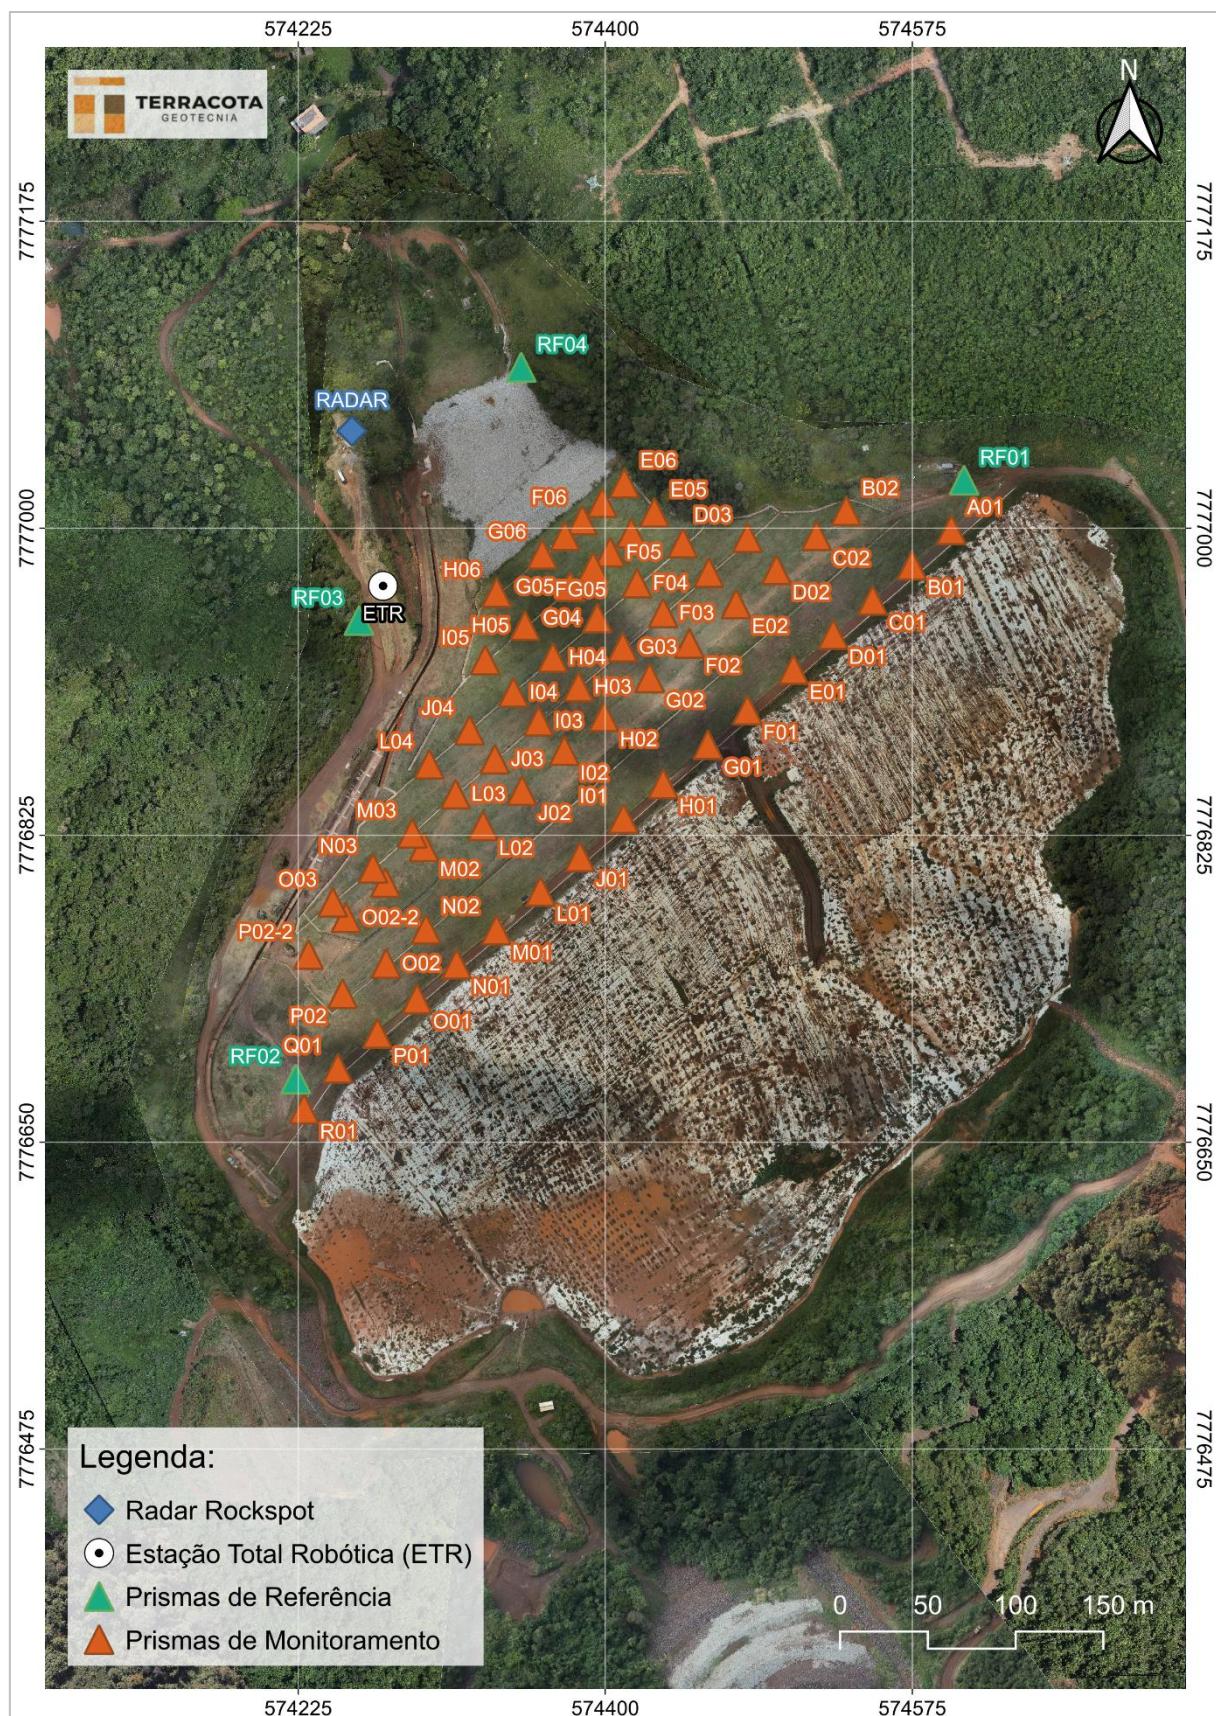
**Figura 5.10 – Localização dos prismas da Barragem B1-Auxiliar – Mina Tico-Tico.**

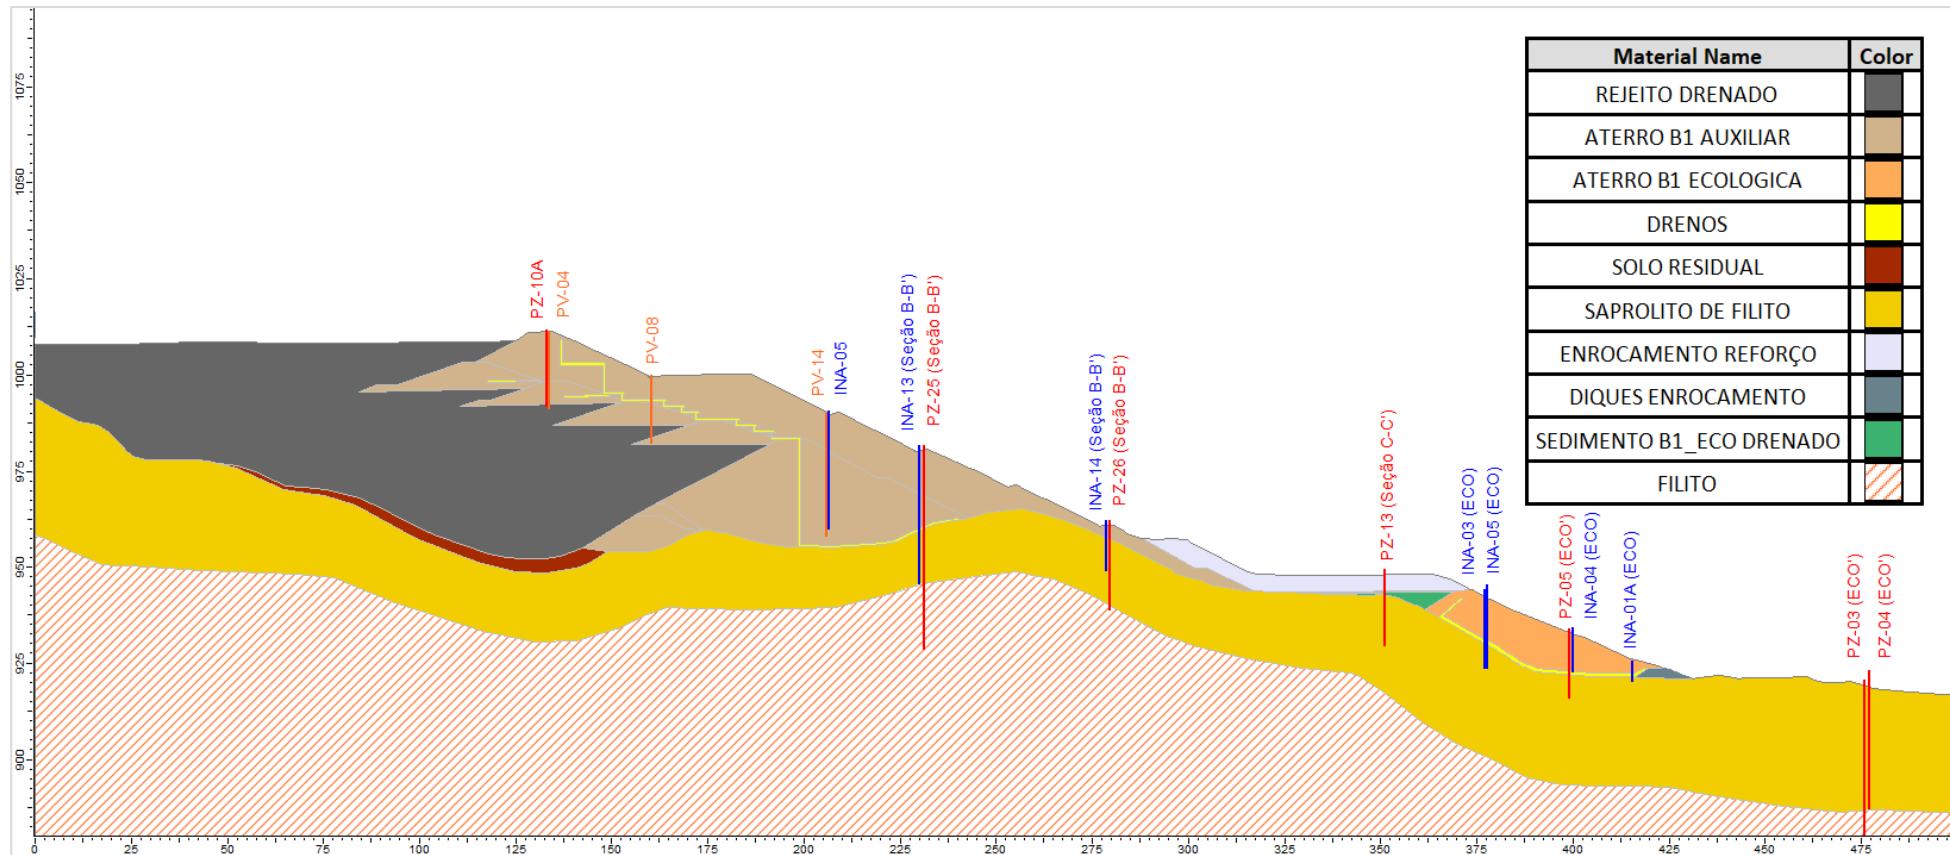
**Figura 5.11 – Seção transversal de controle A-A'.**

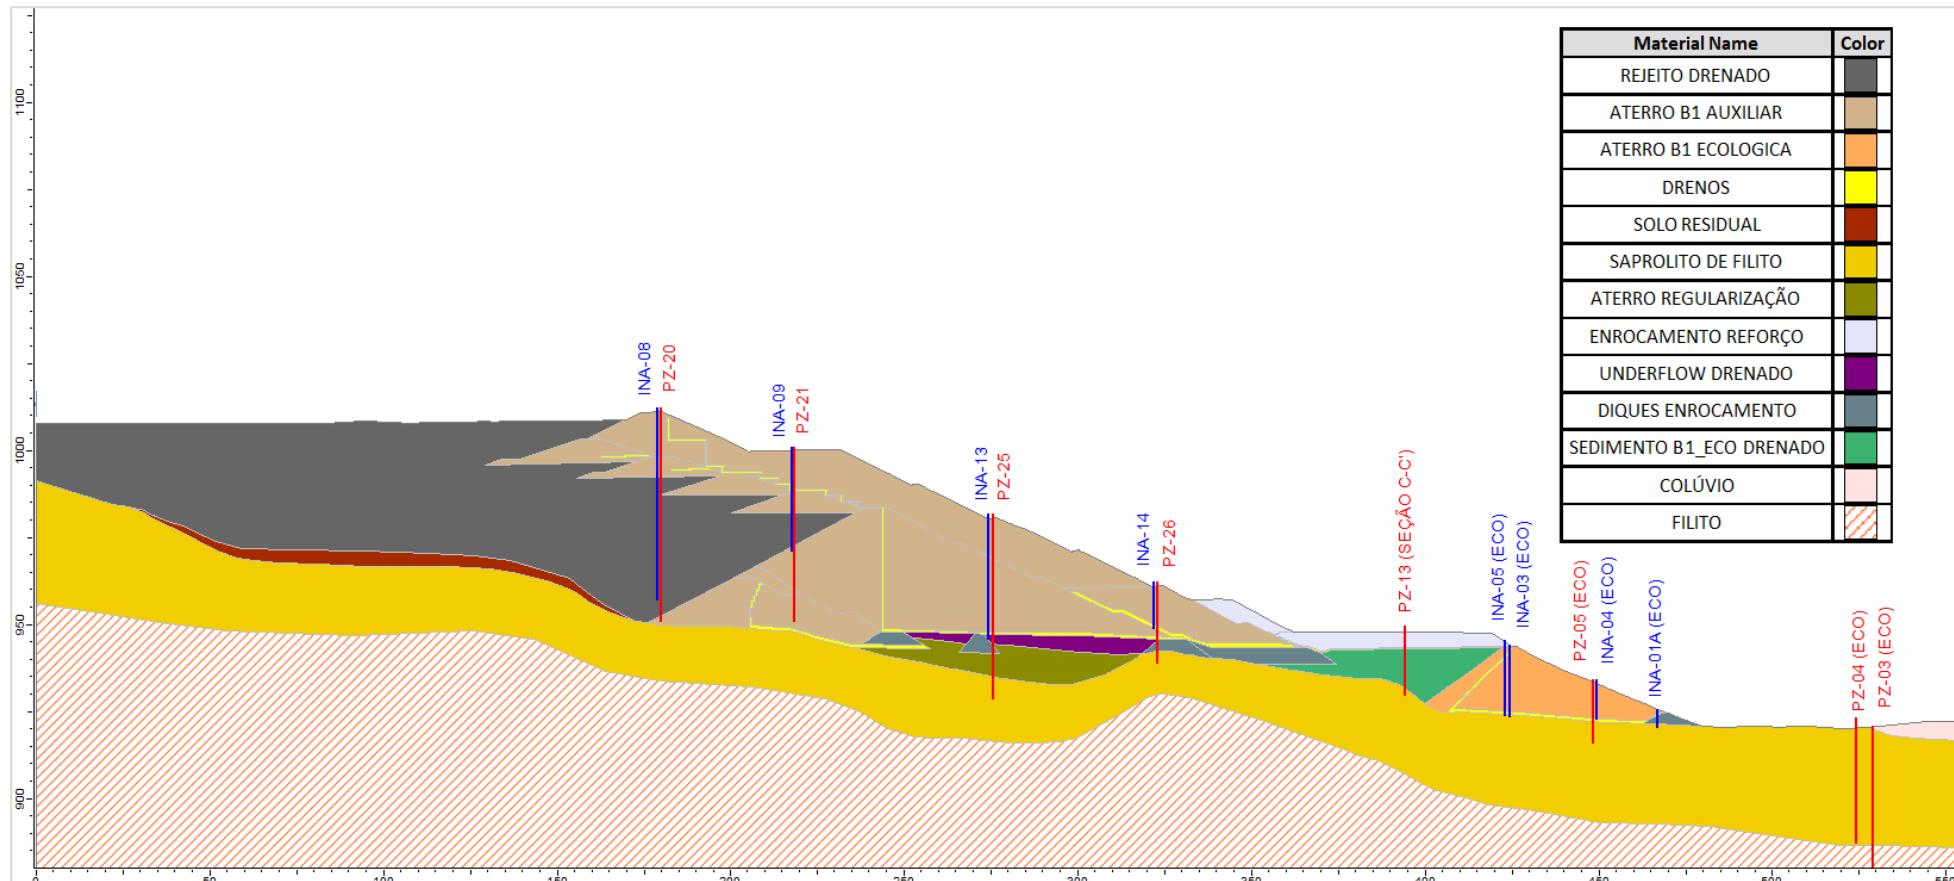
**Figura 5.12 – Seção transversal de controle B-B'.**

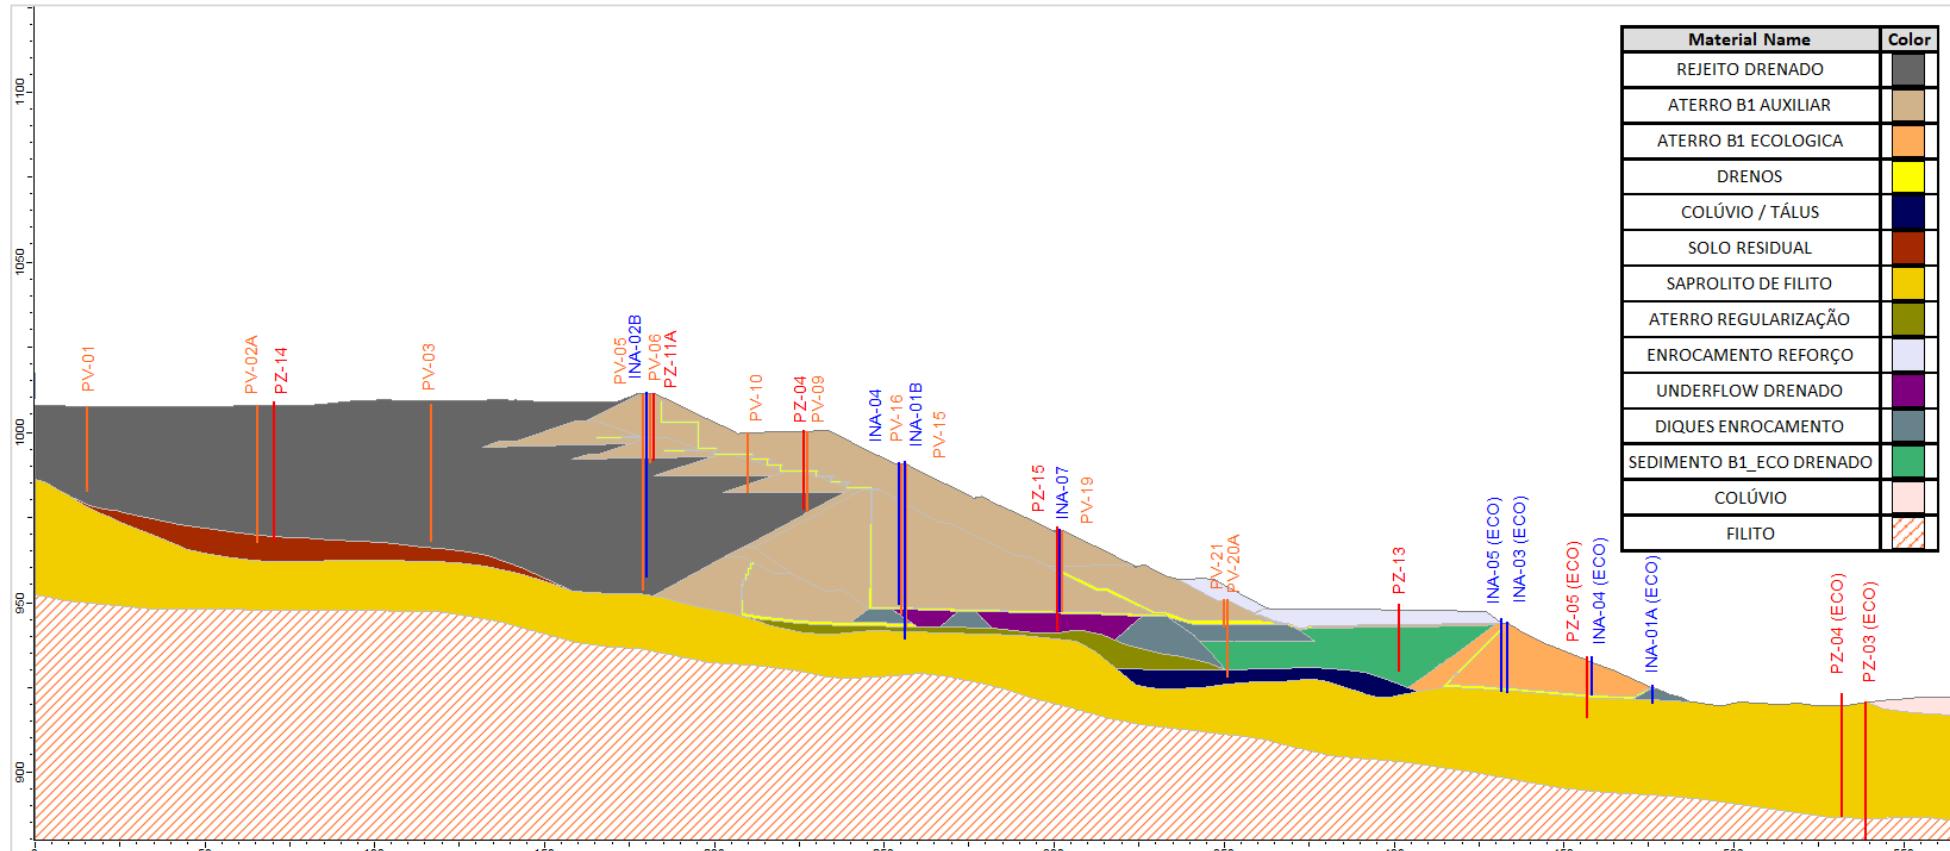
**Figura 5.13 – Seção transversal de controle C-C'.**
