## BARRAGEM B1-AUXILIAR – MINA TICO-TICO

### RELATÓRIO TRIMESTRAL DE ACOMPANHAMENTO DO PROCESSO DE DESCARACTERIZAÇÃO

**NOVEMBRO  
2025**

IPE.OP.RL.8000.GT.20.1355 - Revisão 00

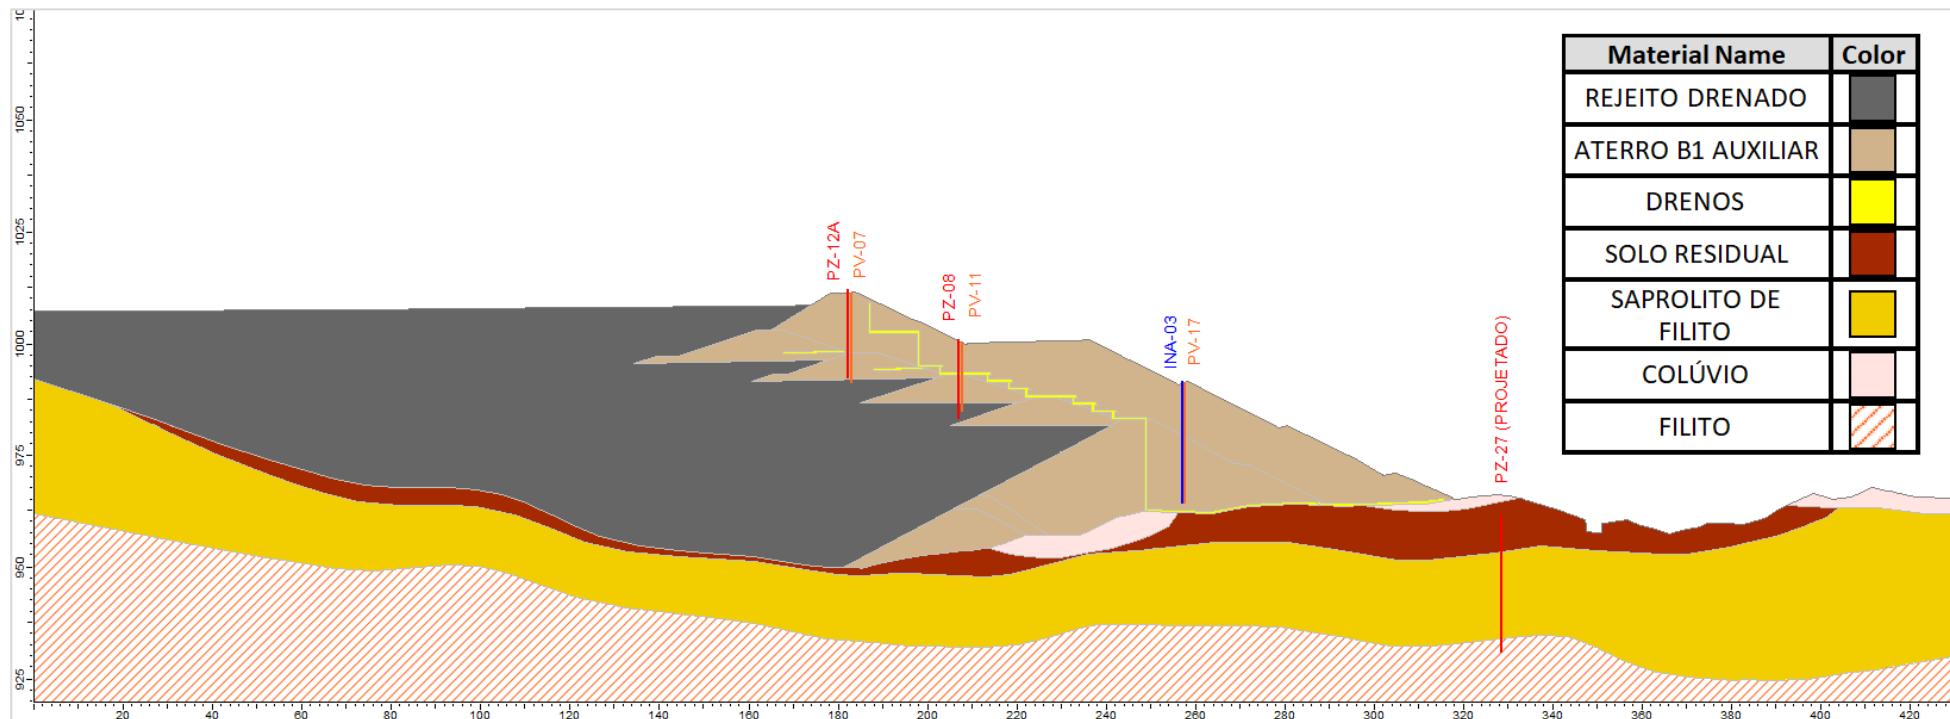
**Figura 5.14 – Seção transversal de controle D-D'.**

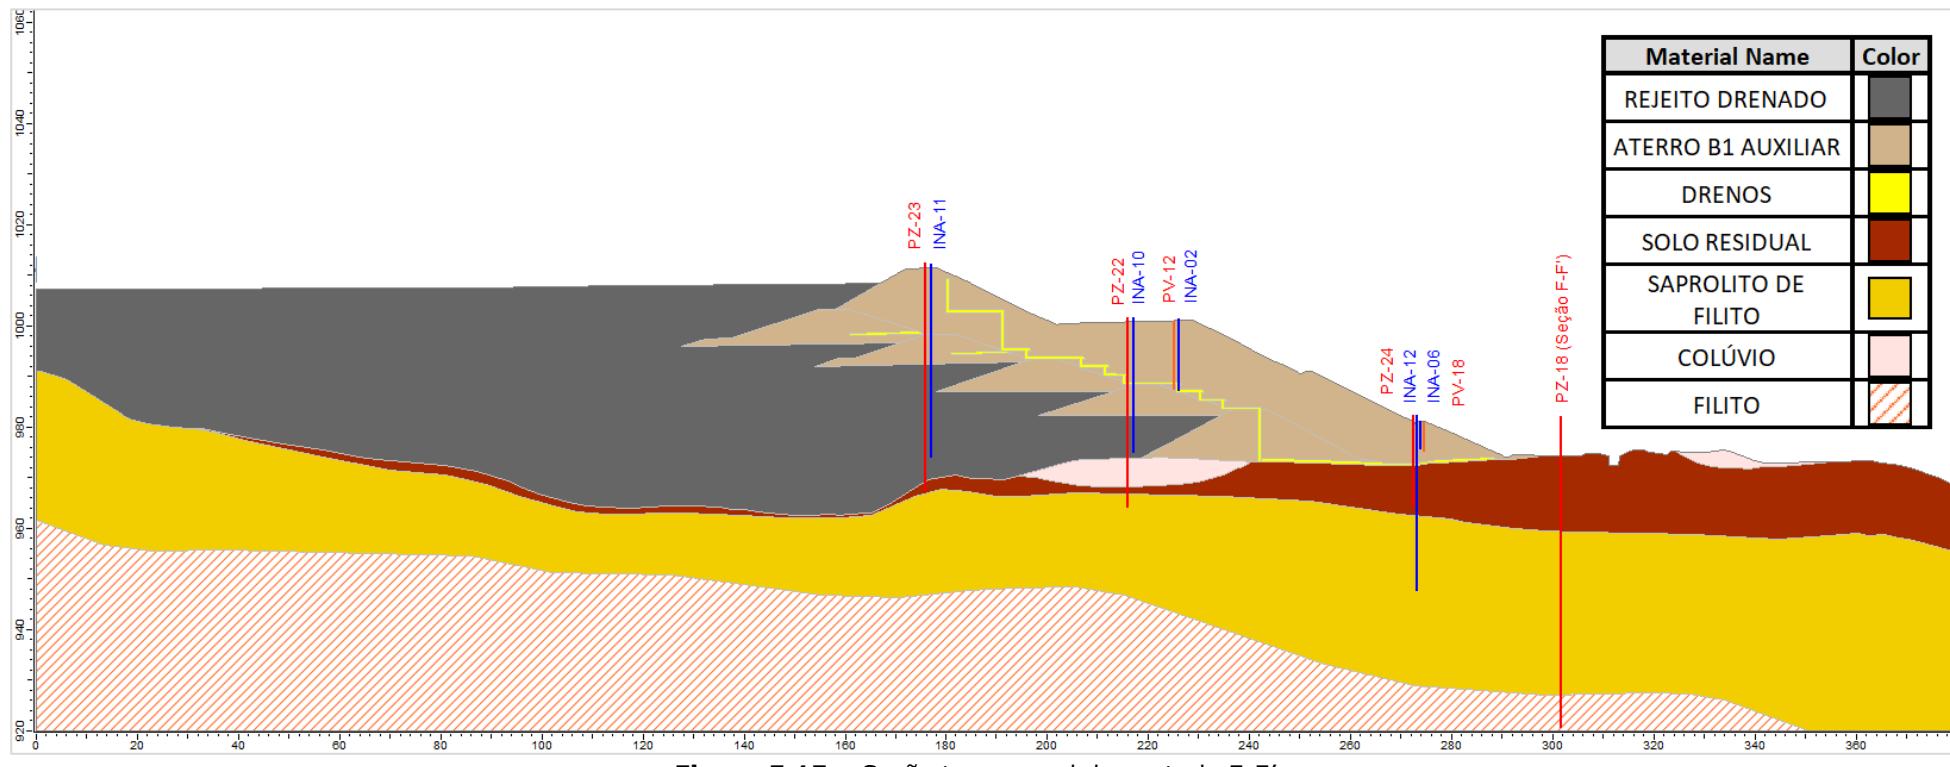
**Figura 5.15 – Seção transversal de controle E-E'.**

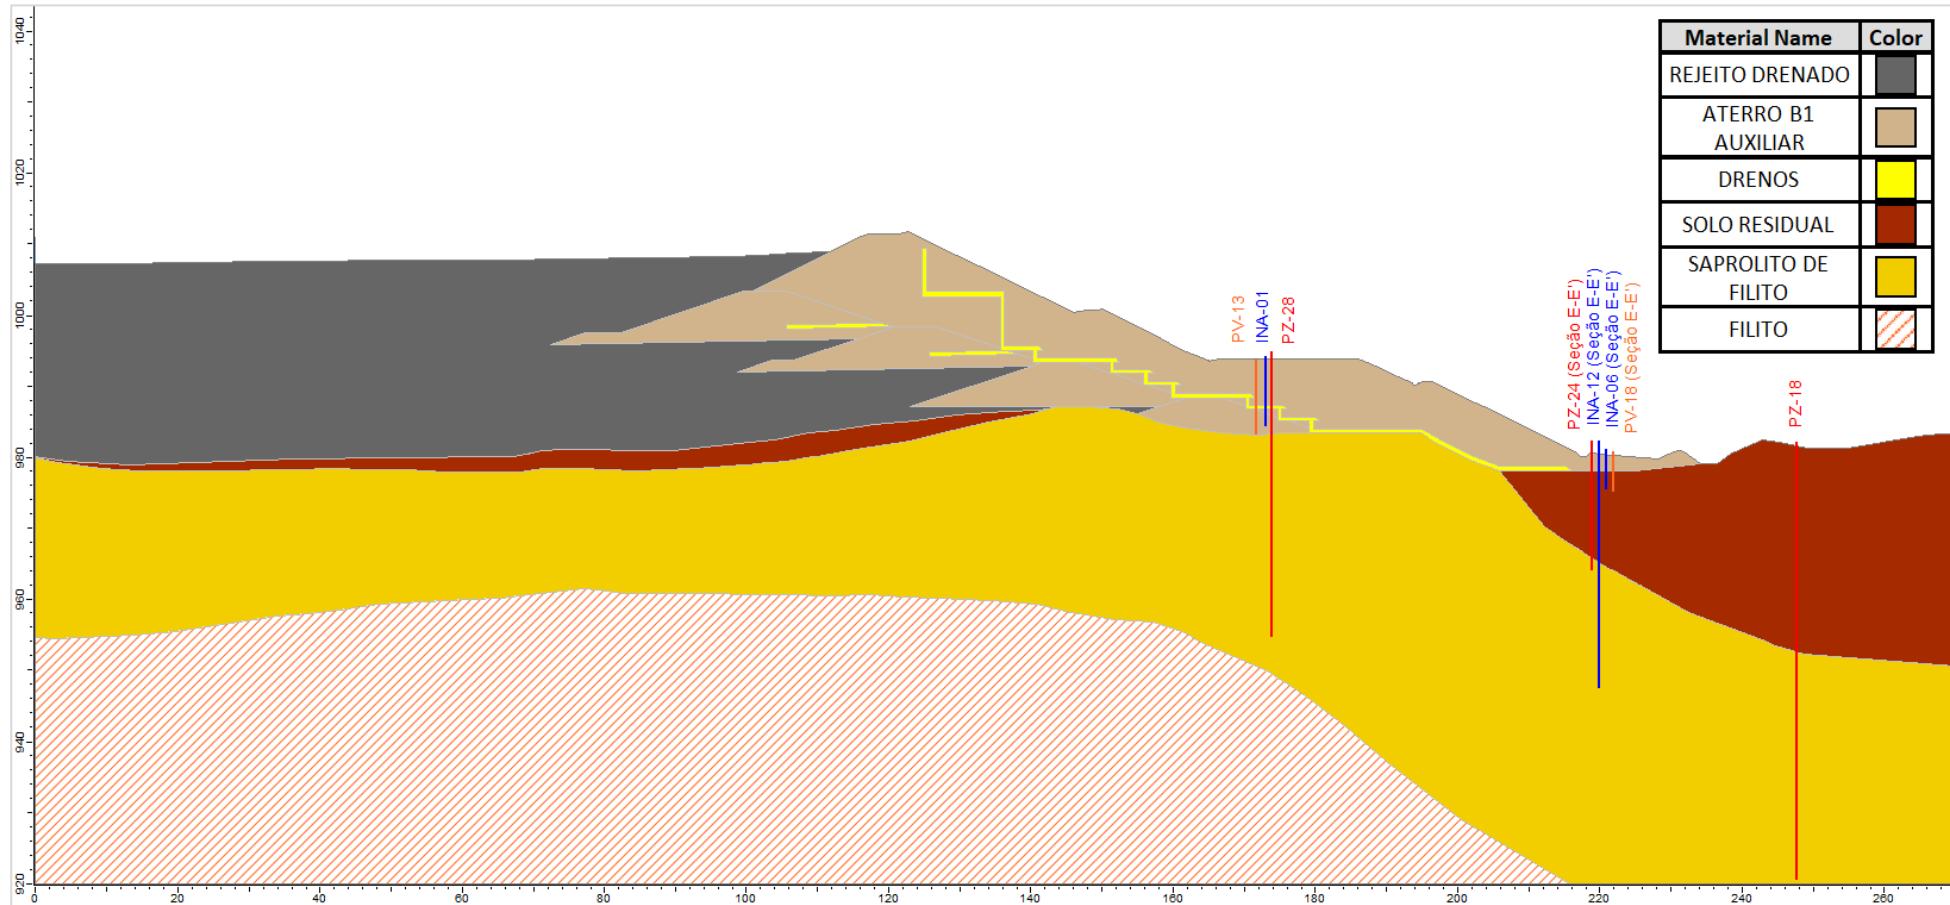
Figura 5.16 – Seção transversal de controle F-F'.

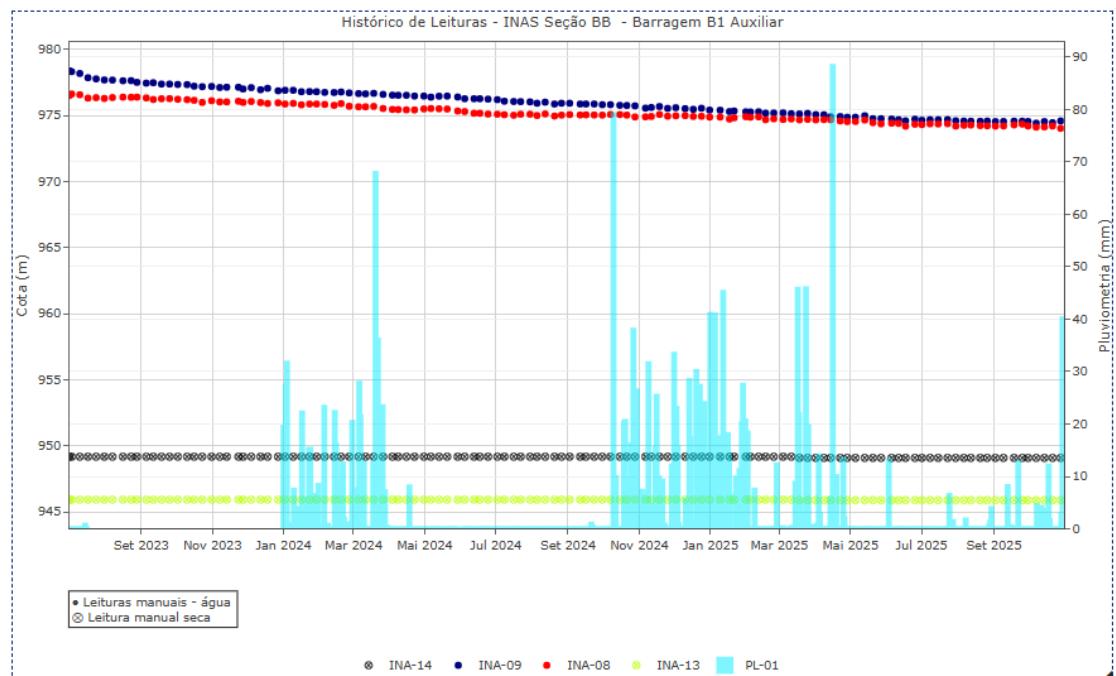
**Figura 5.18 – INAS SEÇÃO BB.**

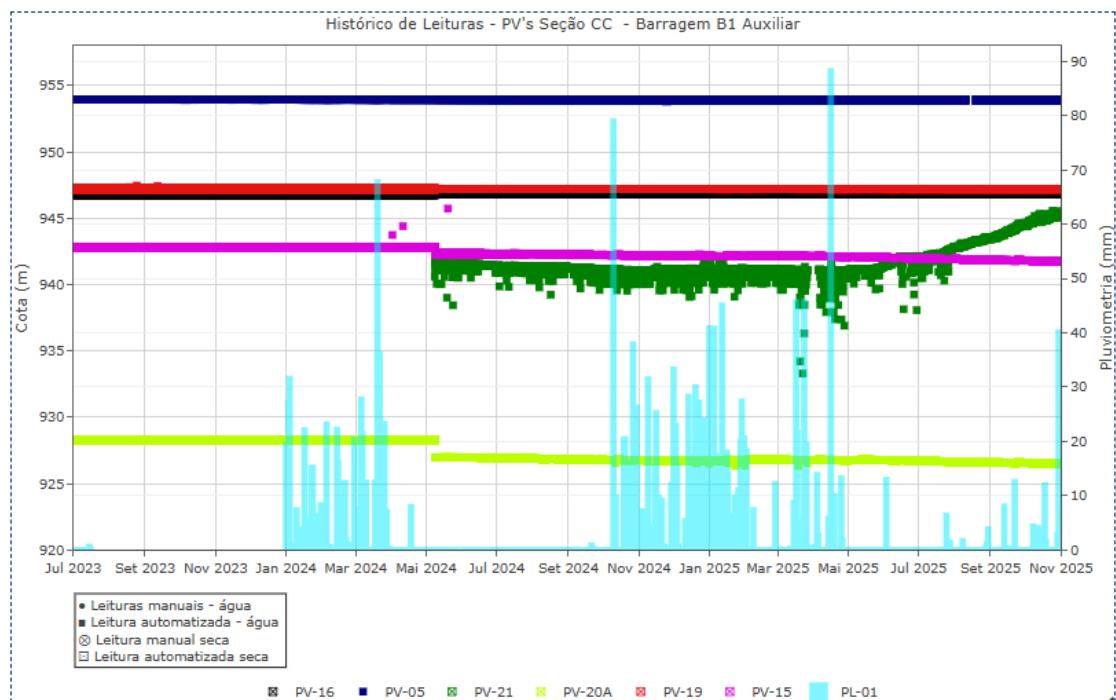
**Figura 5.22 – Piezômetros automatizados SEÇÃO CC.**

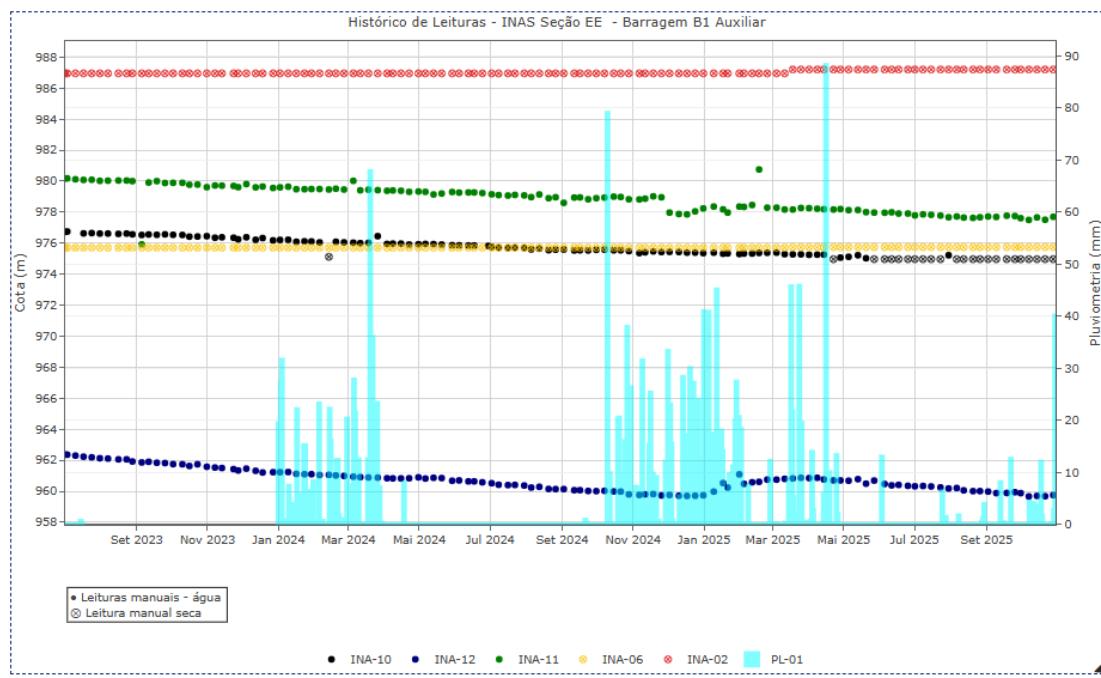
**Figura 5.26 – INAS SEÇÃO EE.**

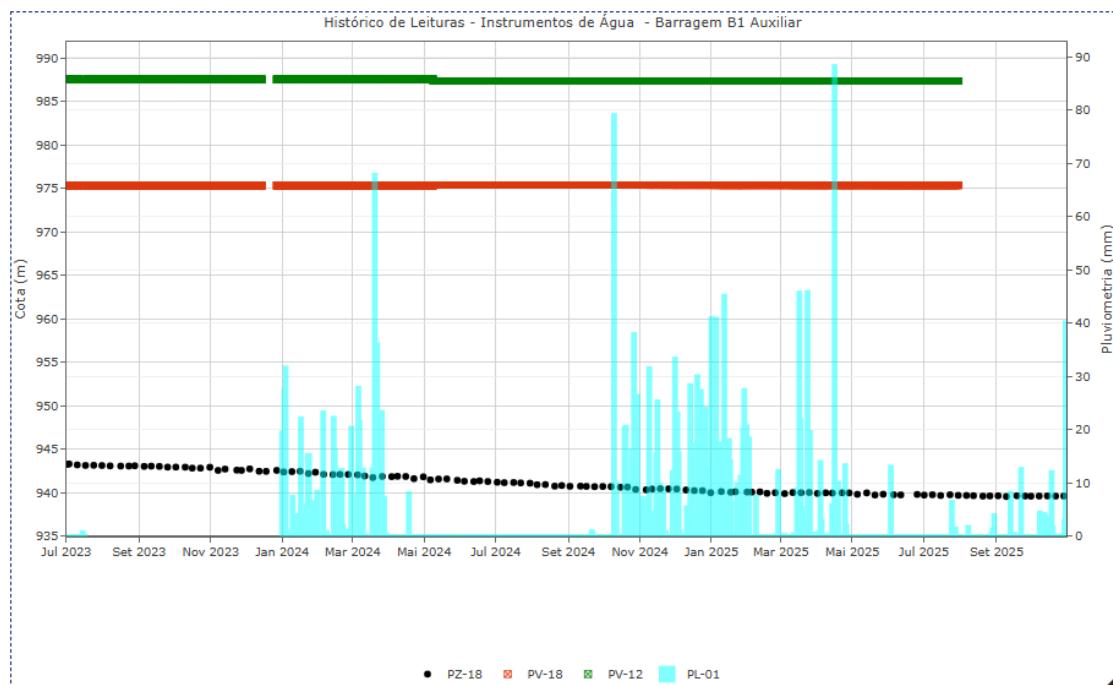
**Figura 5.28 - Piezômetros automatizados Seção EE**

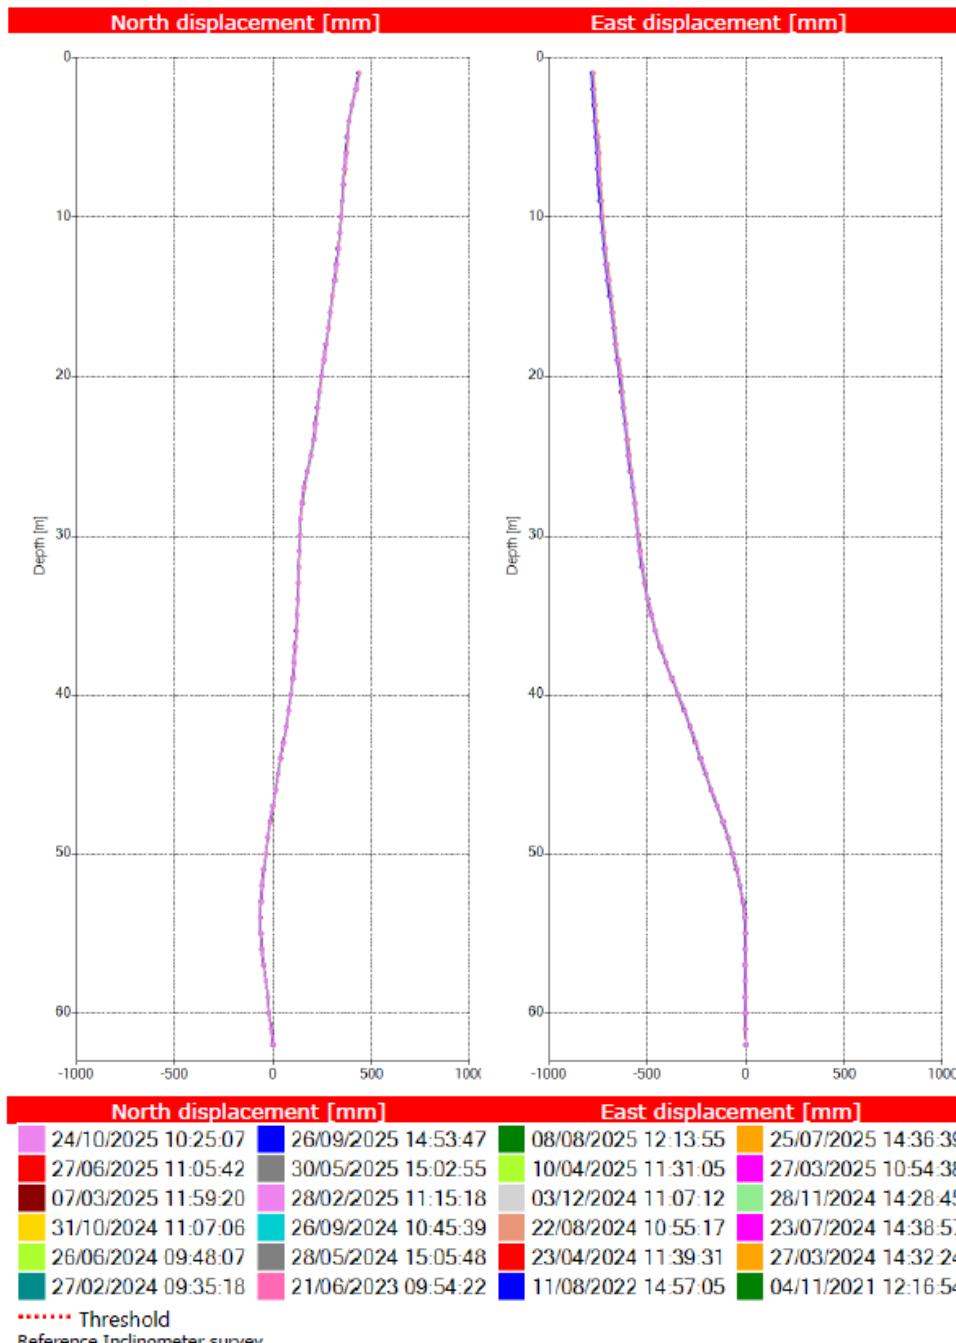
**Figura 5.50** – Deslocamentos horizontais acumulados do INC-01 (ref. 24/10/2025).

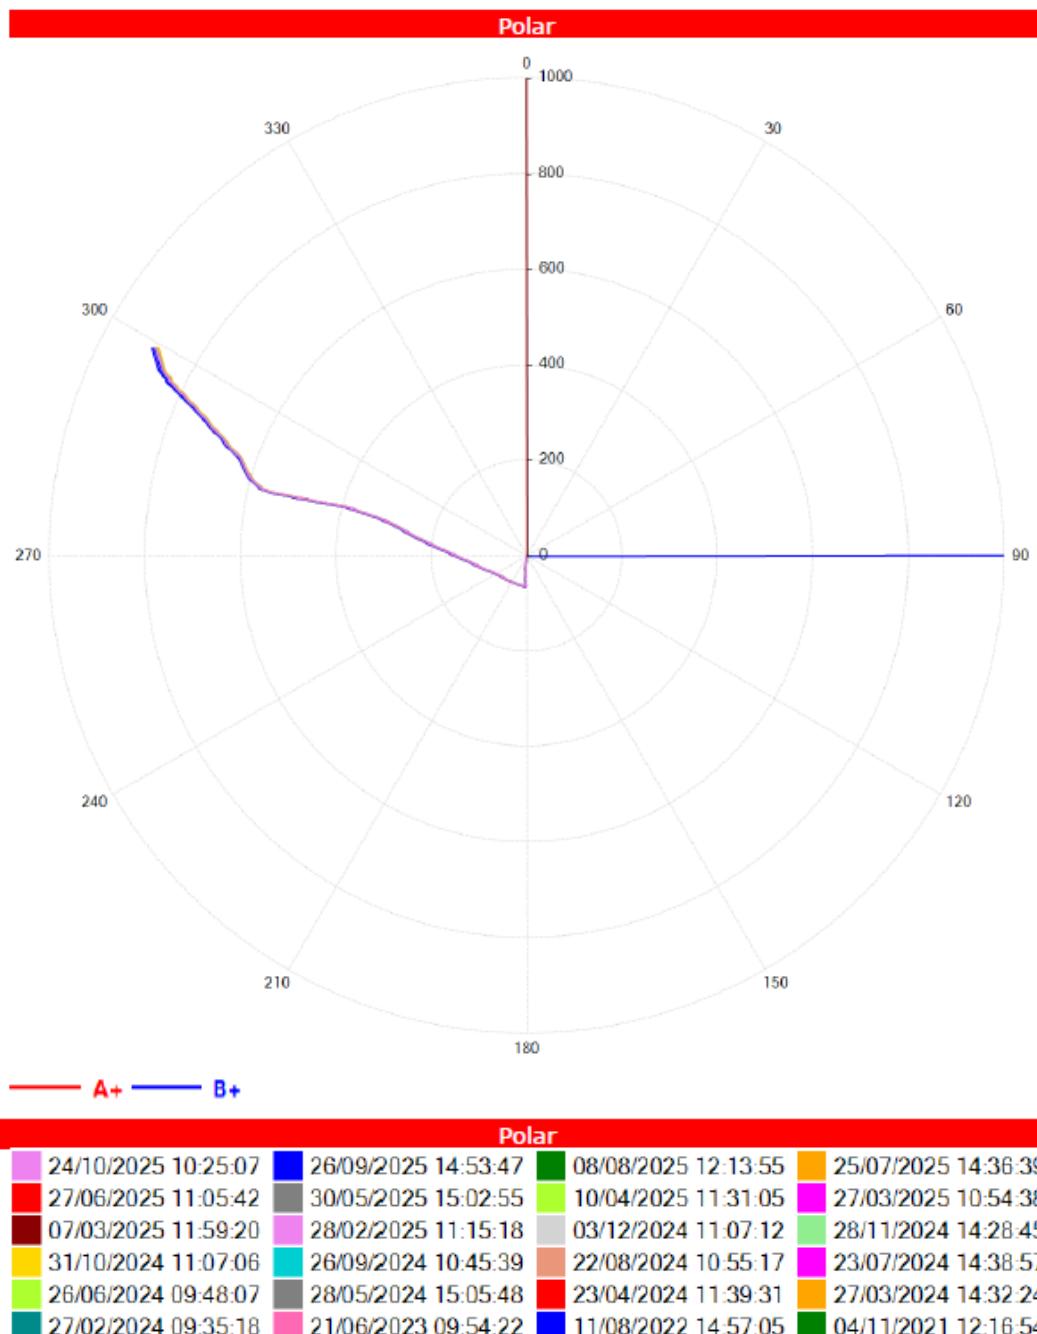
**Figura 5.51** – Deslocamentos em relação a coordenadas polares acumulados do INC-01 (ref. 24/10/2025).

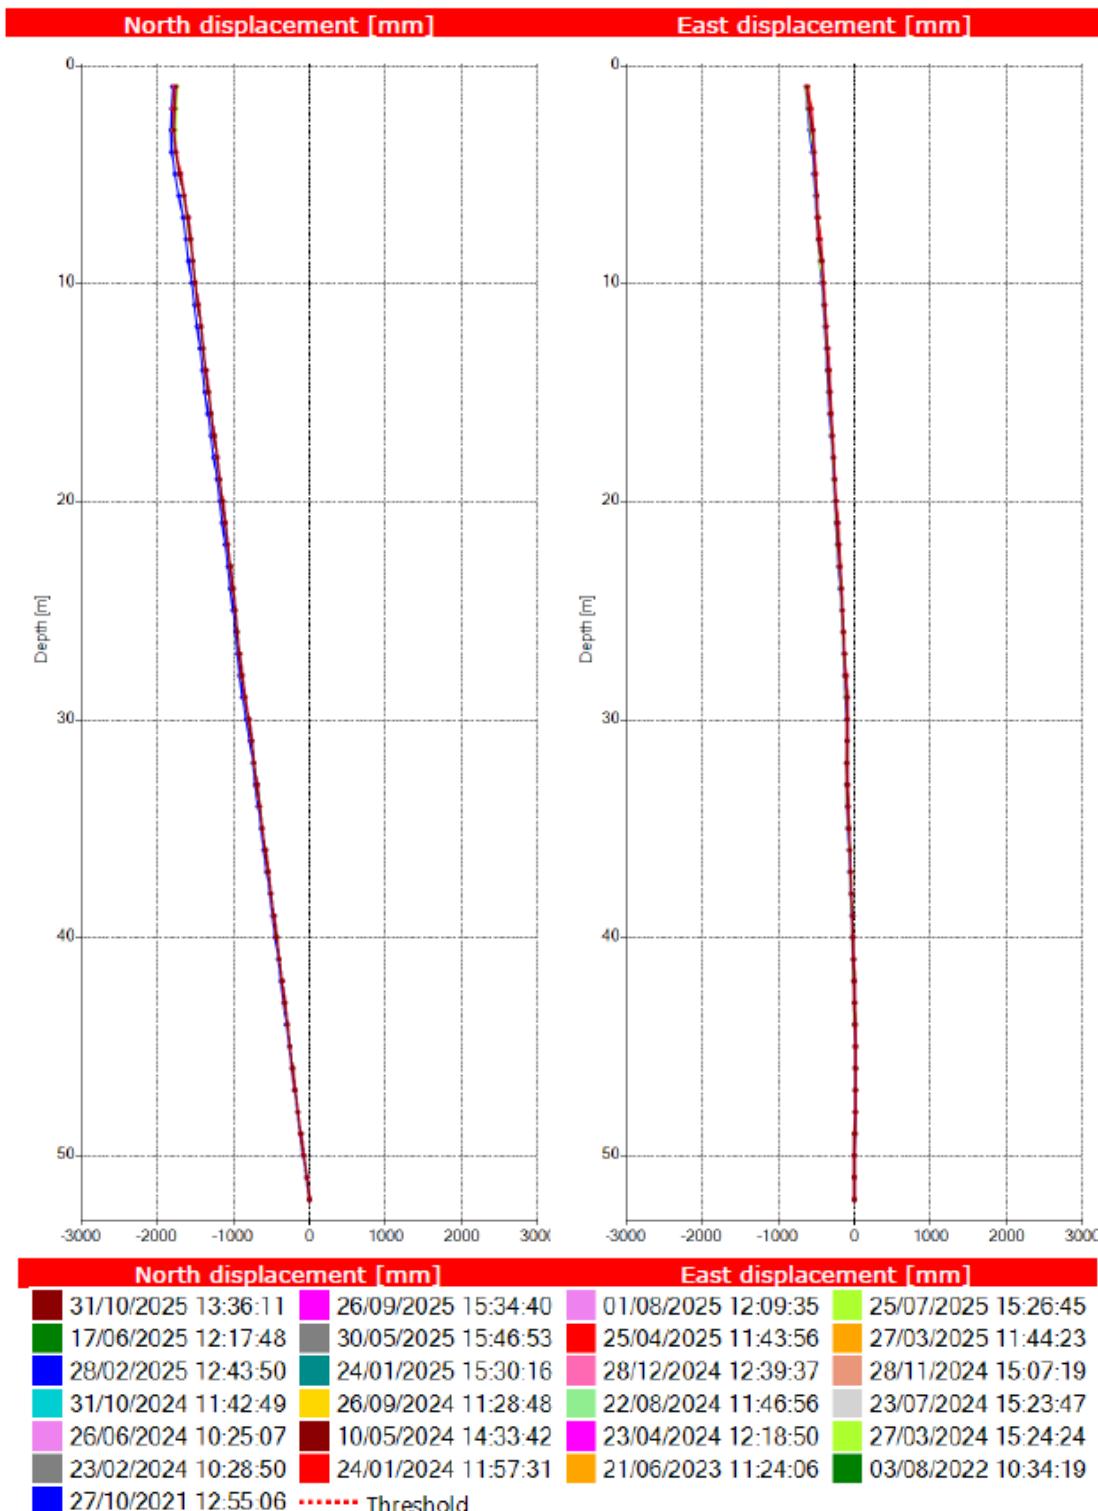
**Figura 5.52** – Deslocamentos horizontais acumulados do INC-02 (ref. 31/10/2025).

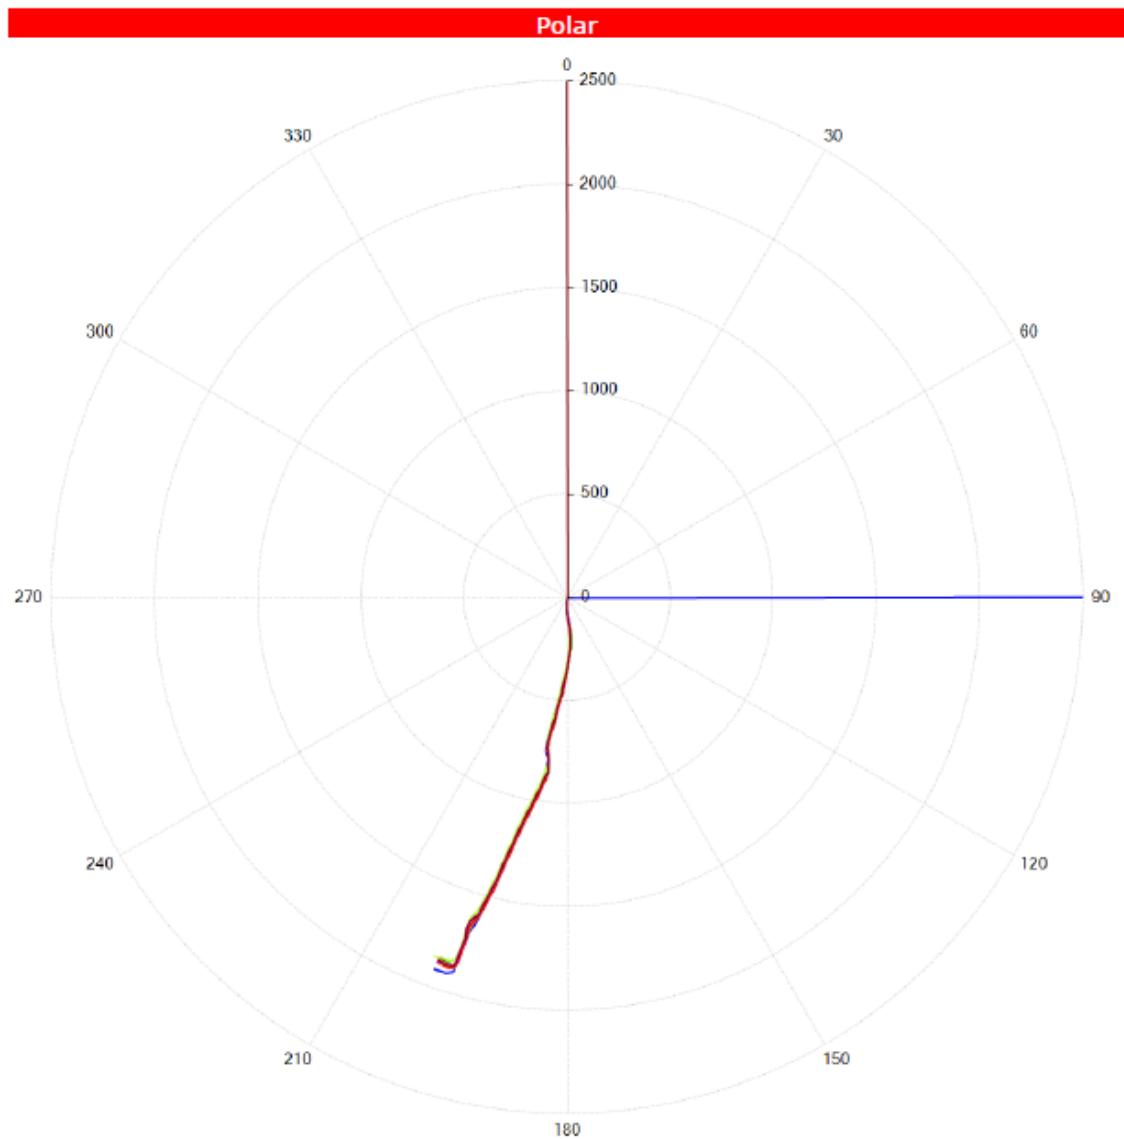
**Figura 5.53** – Deslocamentos em relação a coordenadas polares acumulados do INC-02 (ref. 31/10/2025).

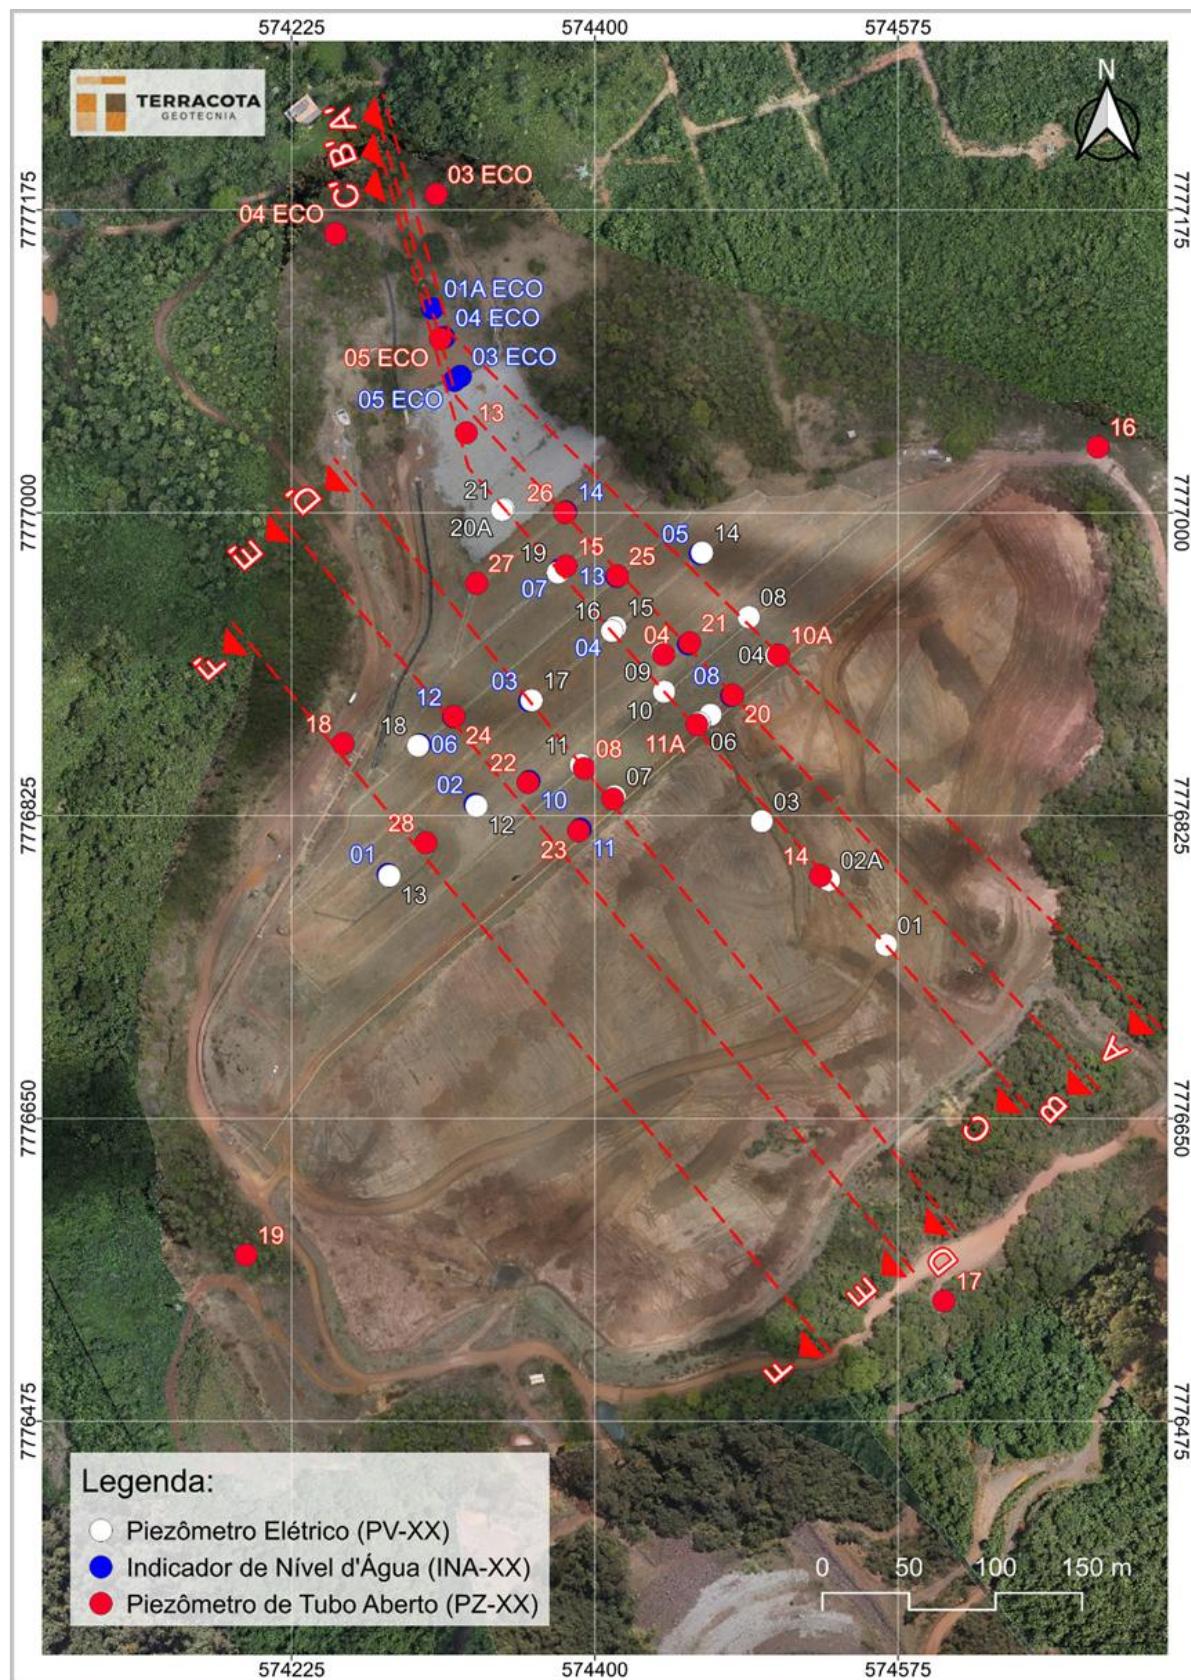
**Figura 5.54 – Seções Instrumentadas Barragem B1-Auxiliar – Mina Tico-Tico – Planta.**

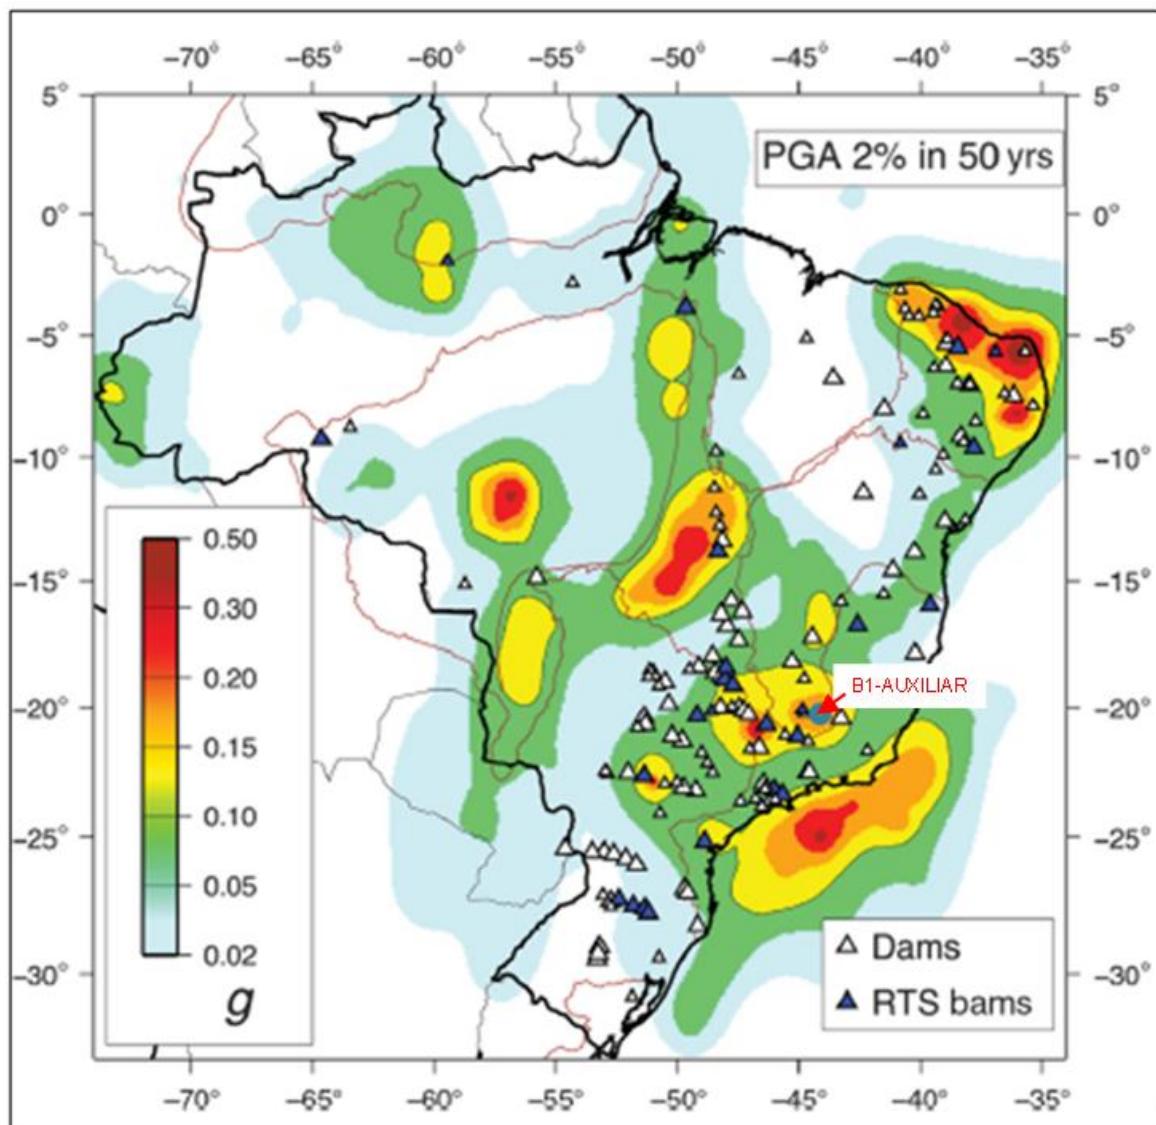
A localização da barragem no mapa de Assumpção et al. fornece valor de PGA em torno de 0,15g, compatível com o valor máximo de 0,134g definido pelo estudo da CREAR.

**Figura 5.56** – Mapa de Ameaça Sísmica Brasileiro com probabilidade de excedência de 2% durante 50 anos (Barros Et al., 2018).

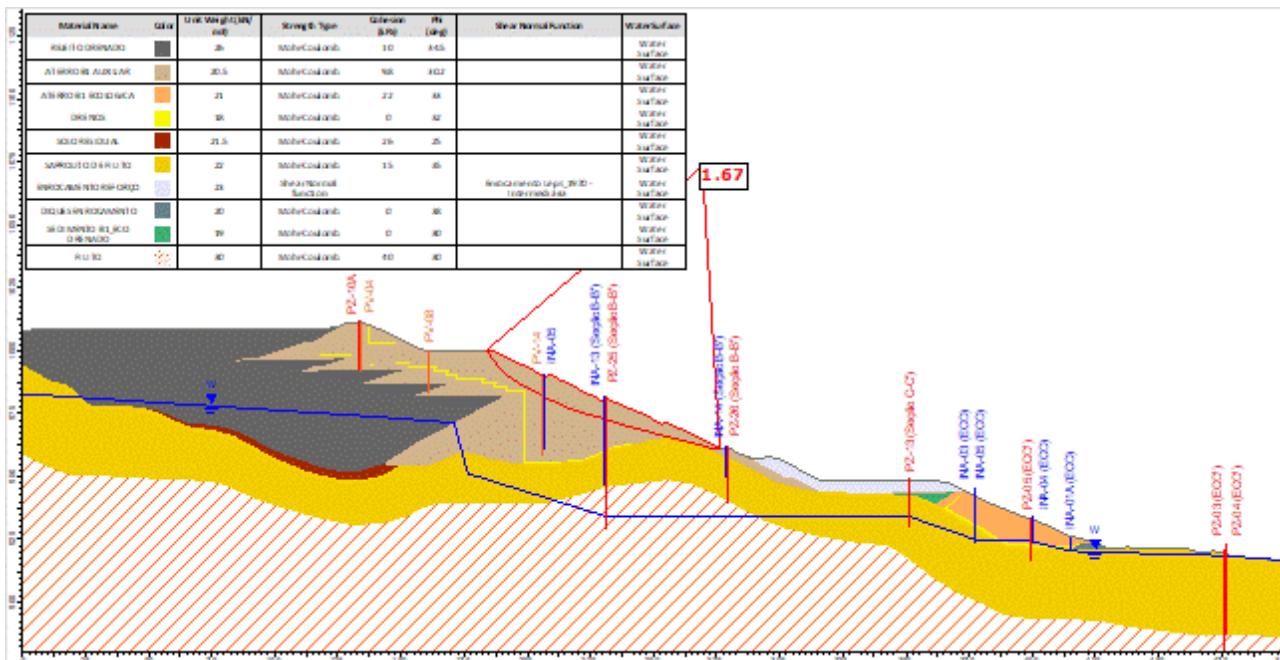
**Figura 5.57 – Seção A-A' – Análise Drenada – Superfície de ruptura plano-circular otimizada – Freática 28/10/25.**

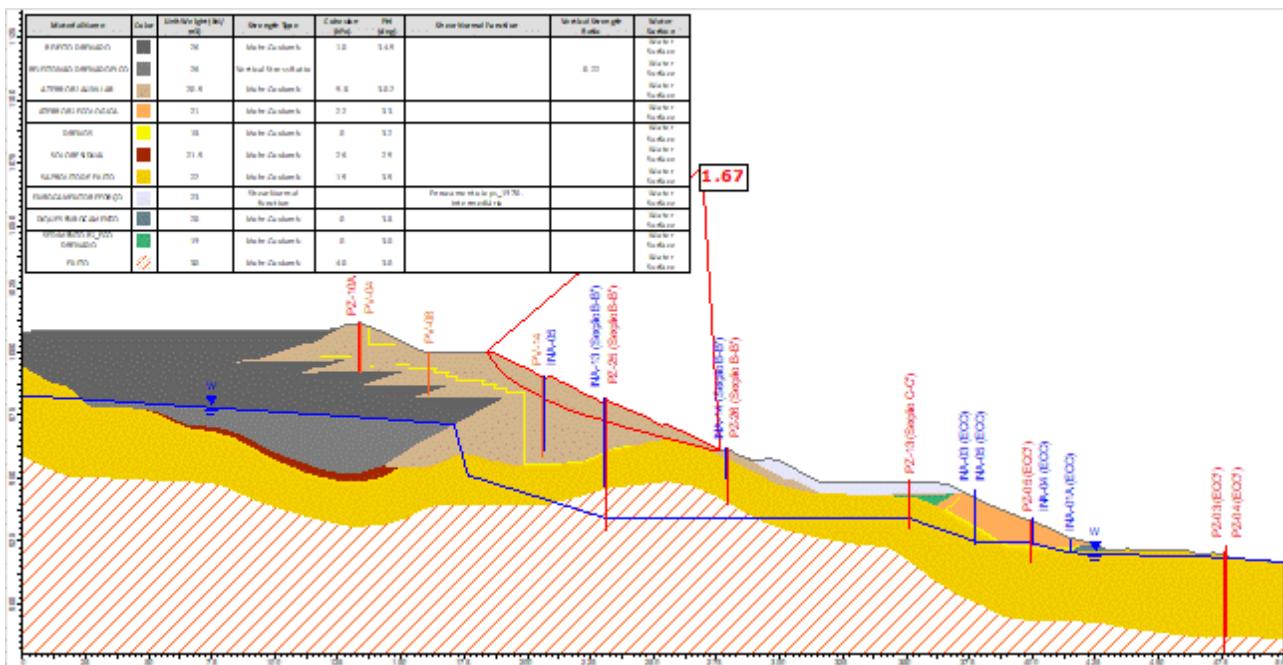
**Figura 5.58** – Seção A-A' – Análise Não Drenada – Superfície de ruptura plano-circular otimizada – Freática 28/10/25 – Razão de resistência não drenada de pico.

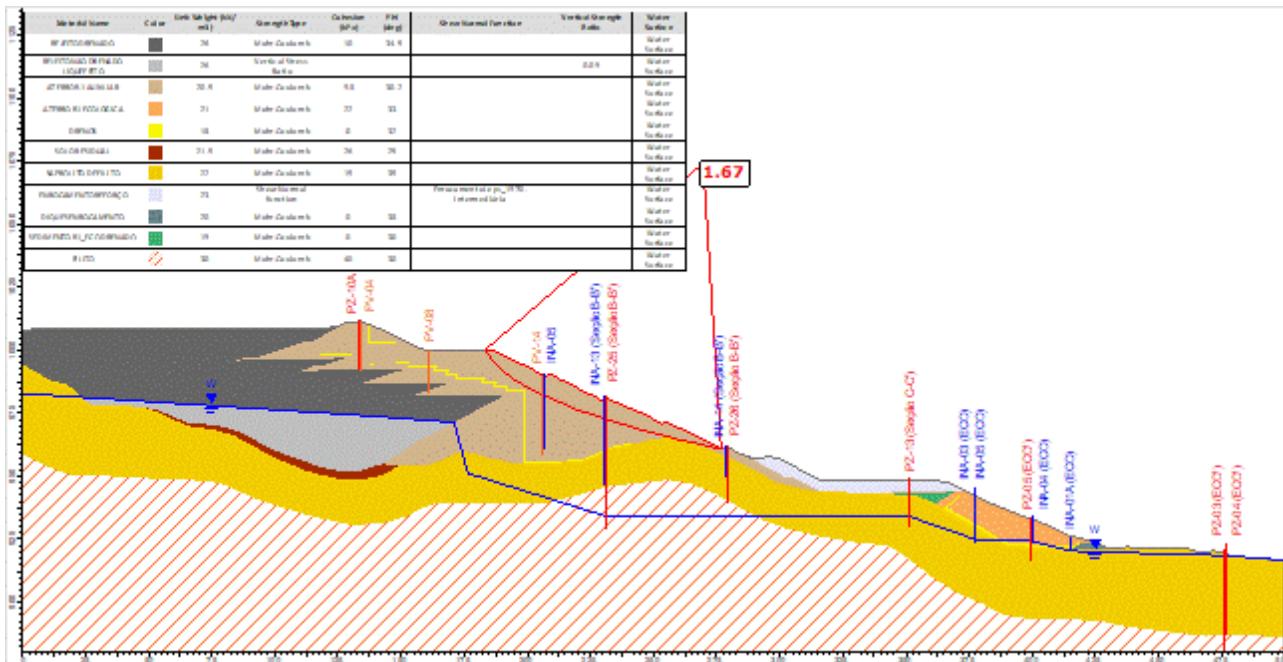
**Figura 5.59** – Seção A-A' – Análise Não Drenada – Superfície de ruptura plano-circular otimizada – Freática 28/10/25 – Razão de resistência não drenada liquefeita.

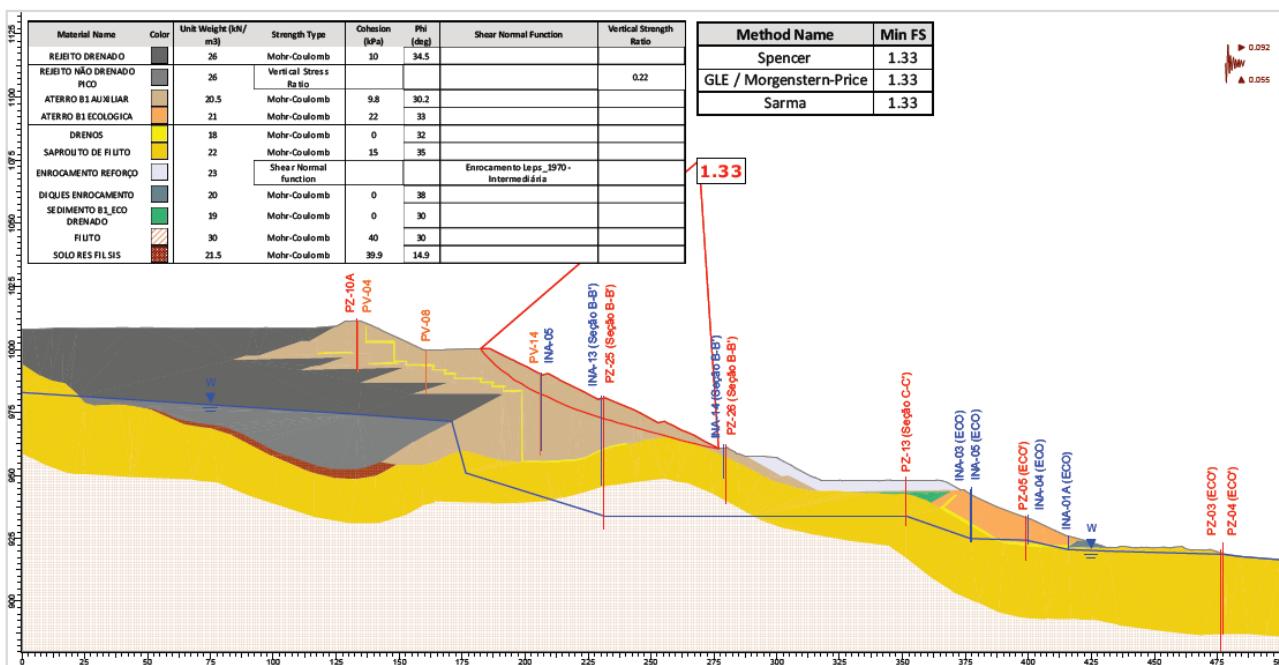
**Figura 5.60 – Seção A-A' – Análise Não Drenada – Superfície de ruptura plano-circular otimizada – Freática 26/08/25 – Razão de resistência não drenada de pico + sismo ↑**

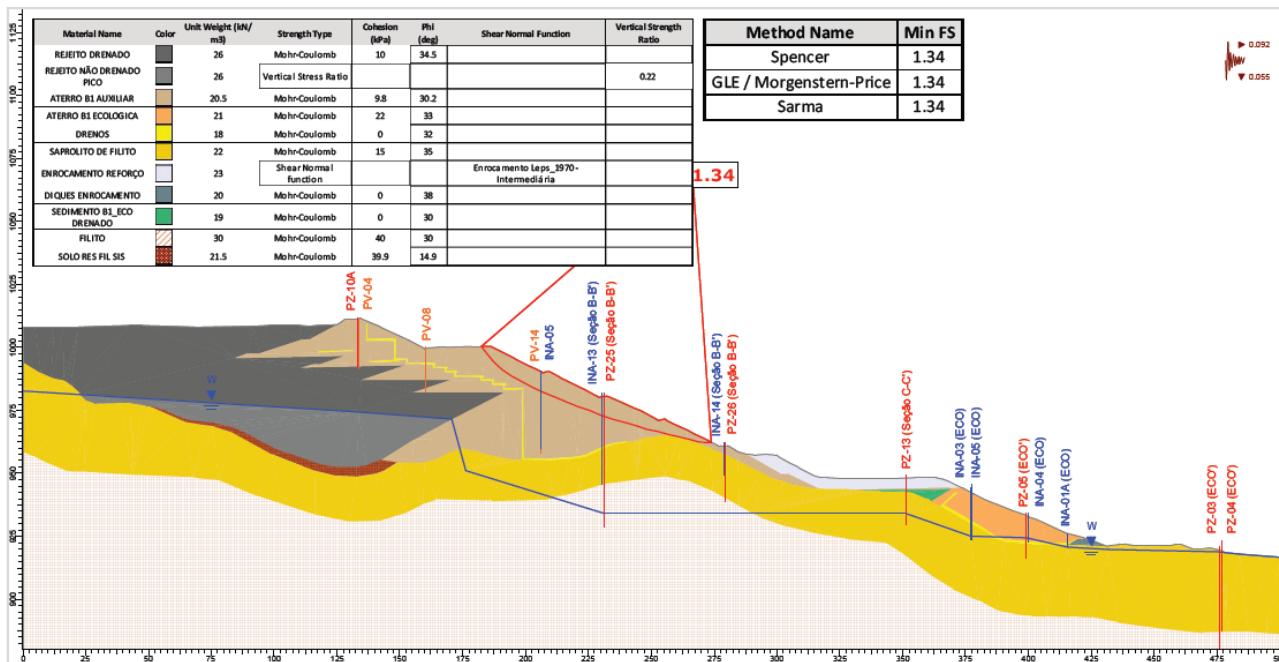
**Figura 5.61 – Seção A-A' – Análise Não Drenada – Superfície de ruptura plano-circular otimizada – Freática 26/08//25 – Razão de resistência não drenada de pico + sismo ↓**

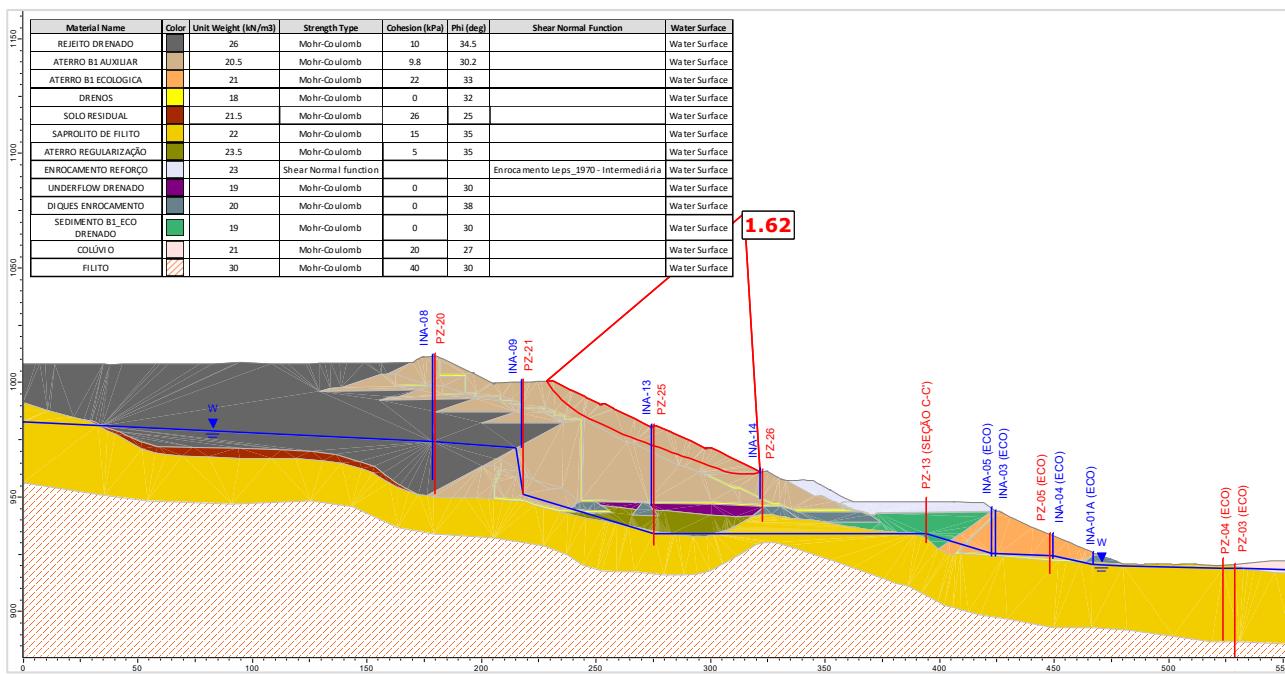
**Figura 5.62 – Seção B-B' – Análise Drenada – Superfície de ruptura plano-circular otimizada – Freática 28/10/25.**

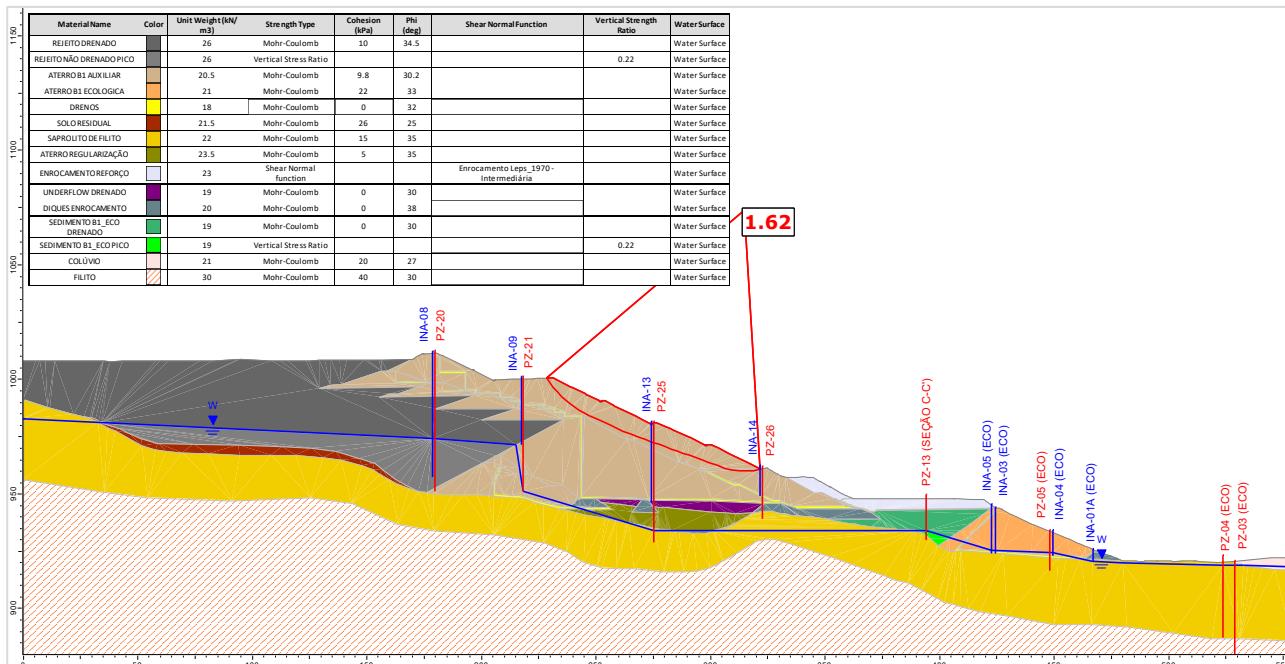
**Figura 5.63 – Seção B-B' – Análise Não Drenada – Superfície de ruptura plano-circular otimizada – Freática 28/10/25 – Razão de resistência não drenada de pico.**
