## BARRAGEM B1-AUXILIAR – MINA TICO-TICO

### RELATÓRIO TRIMESTRAL DE ACOMPANHAMENTO DO PROCESSO DE DESCARACTERIZAÇÃO

**NOVEMBRO  
2025**

IPE.OP.RL.8000.GT.20.1355 - Revisão 00

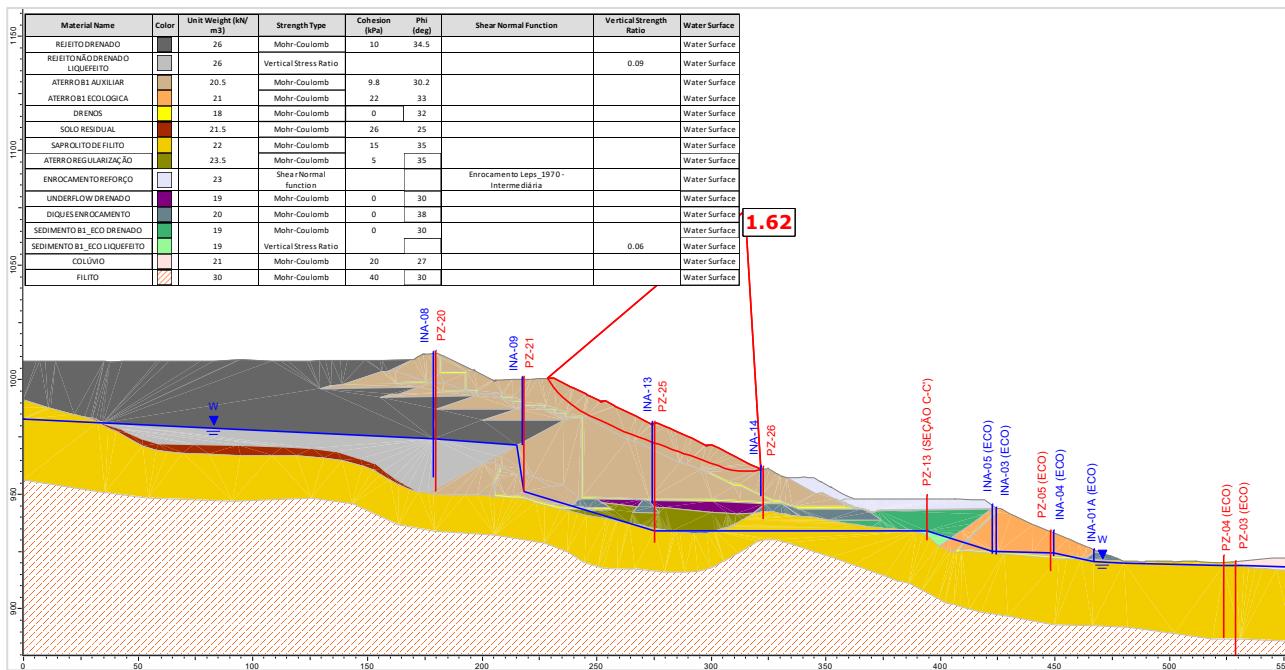
**Figura 5.64 – Seção B-B' – Análise Não Drenada – Superfície de ruptura plano-circular otimizada – Freática 28/10/25 – Razão de resistência não drenada liquefeita.**

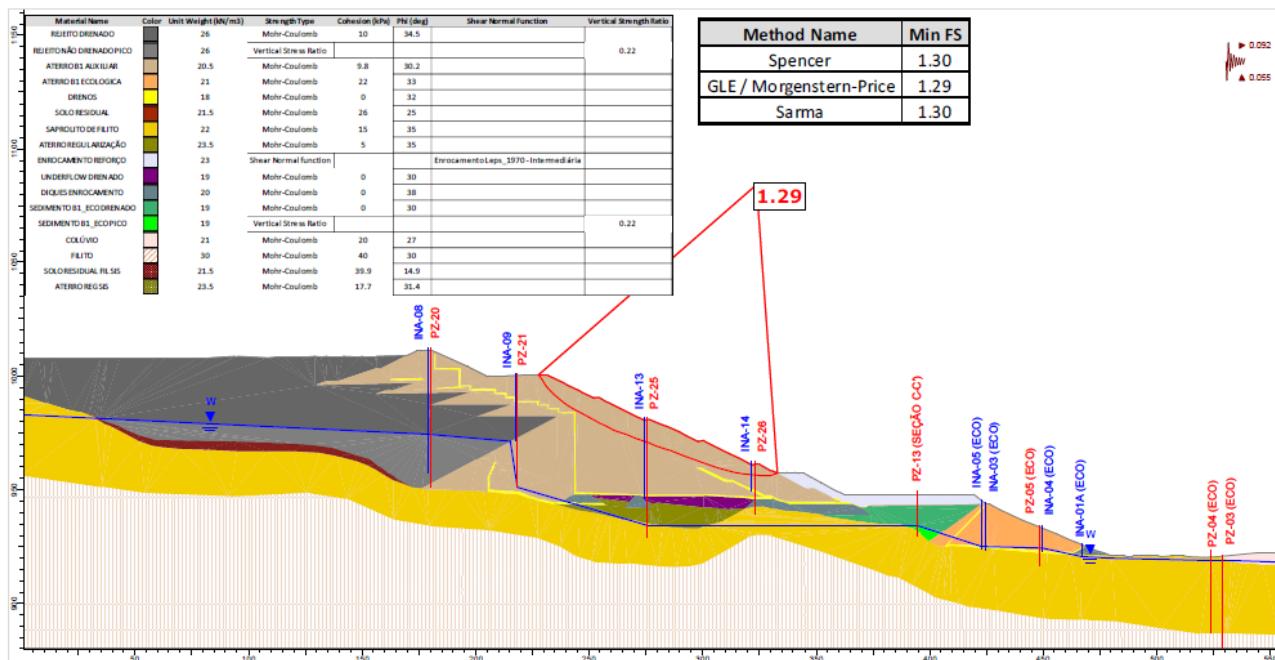
**Figura 5.65 – Seção B-B' – Análise Não Drenada – Superfície de ruptura plano-circular otimizada – Freática 30/07/25 – Razão de resistência não drenada de pico + sismo ↑**

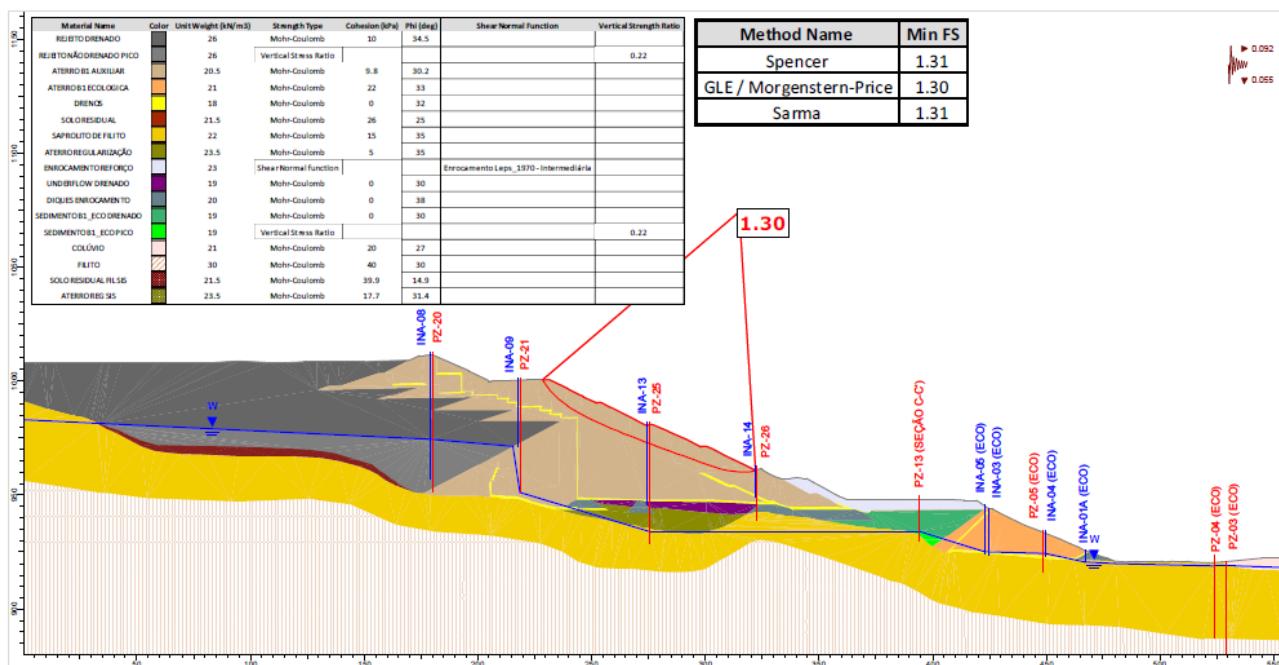
**Figura 5.66 – Seção B-B' – Análise Não Drenada – Superfície de ruptura plano-circular otimizada – Freática 30/07/25 – Razão de resistência não drenada de pico + sismo ↓**

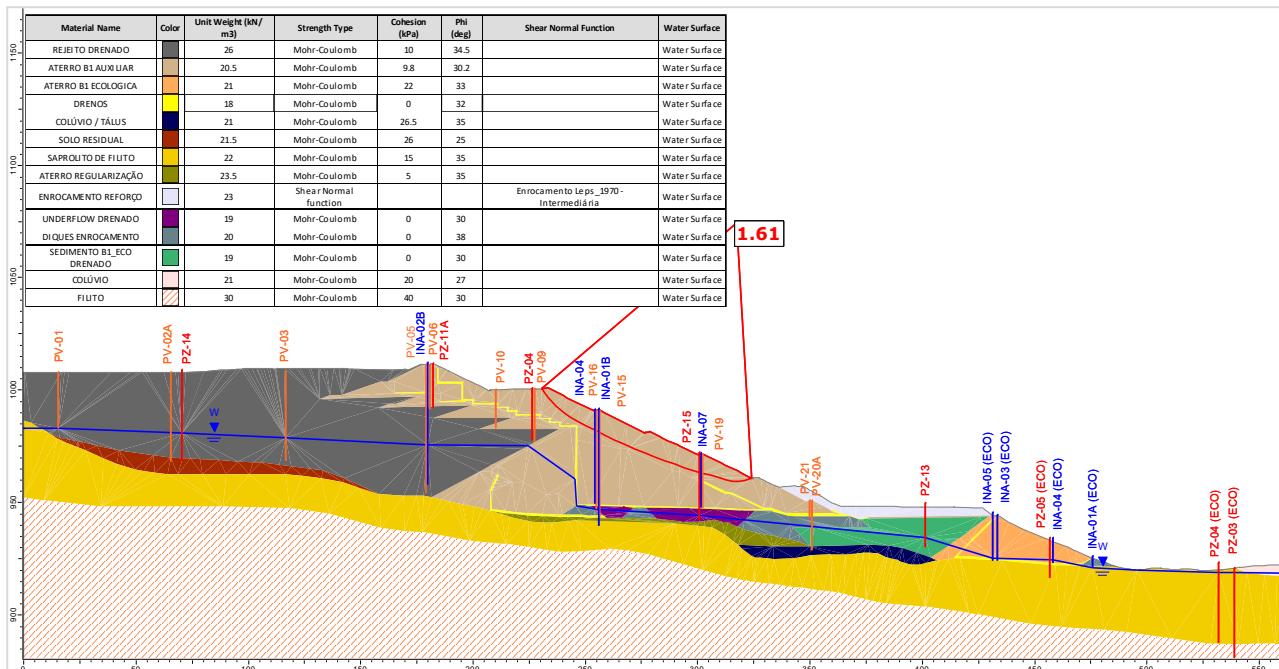
**Figura 5.67 – Seção C-C' – Análise Drenada – Superfície de ruptura plano-circular otimizada – Freática 28/10/25.**

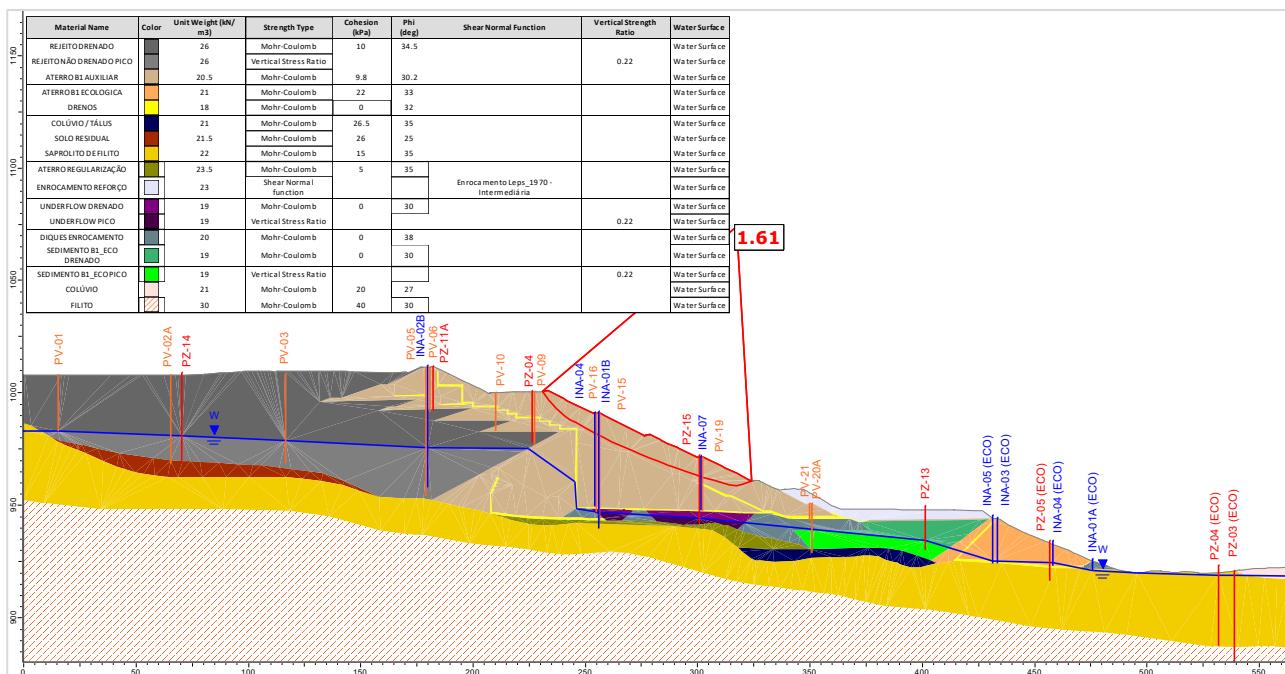
**Figura 5.68 – Seção C-C' – Análise Não Drenada – Superfície de ruptura plano-circular otimizada – Freática 28/10/25 – Razão de resistência não drenada de pico.**

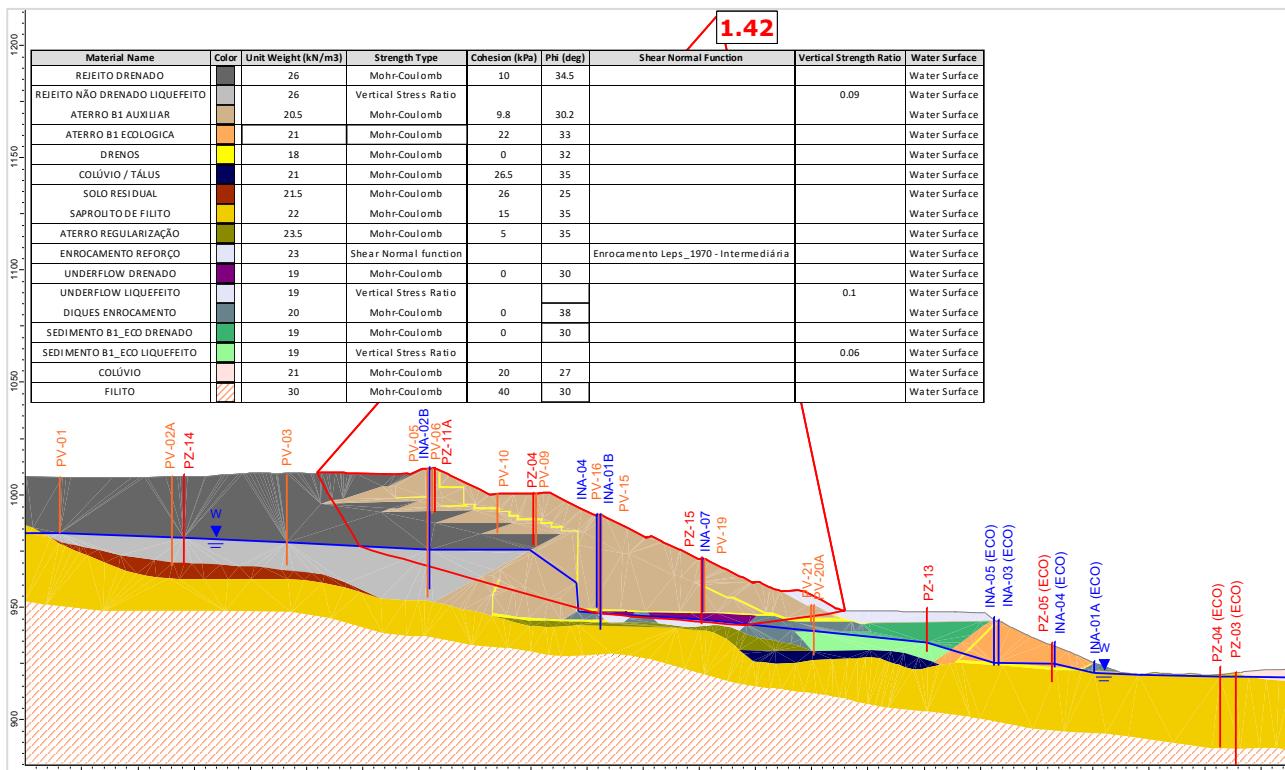
**Figura 5.69 – Seção C-C' – Análise Não Drenada – Superfície de ruptura plano-circular otimizada – Freática 28/10/25 – Razão de resistência não drenada liquefeita.**

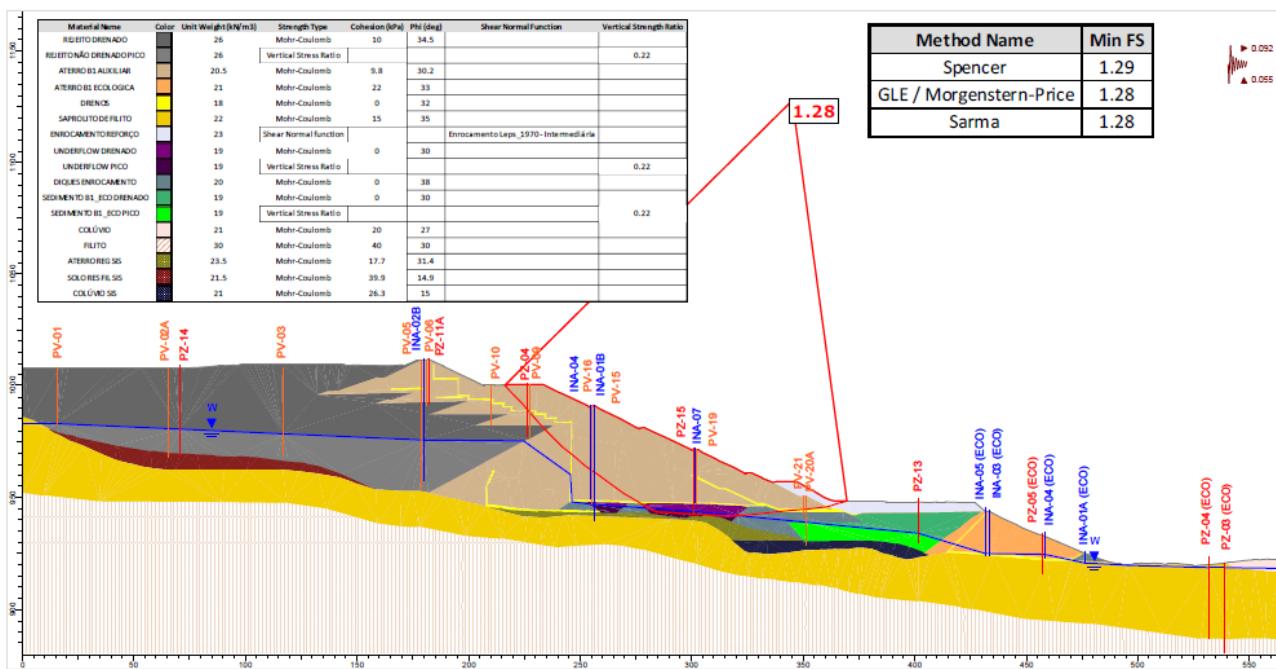
**Figura 5.70 – Seção C-C' – Análise Não Drenada – Superfície de ruptura plano-circular otimizada – Freática 26/08/25 – Razão de resistência não drenada de pico + sismo ↑**

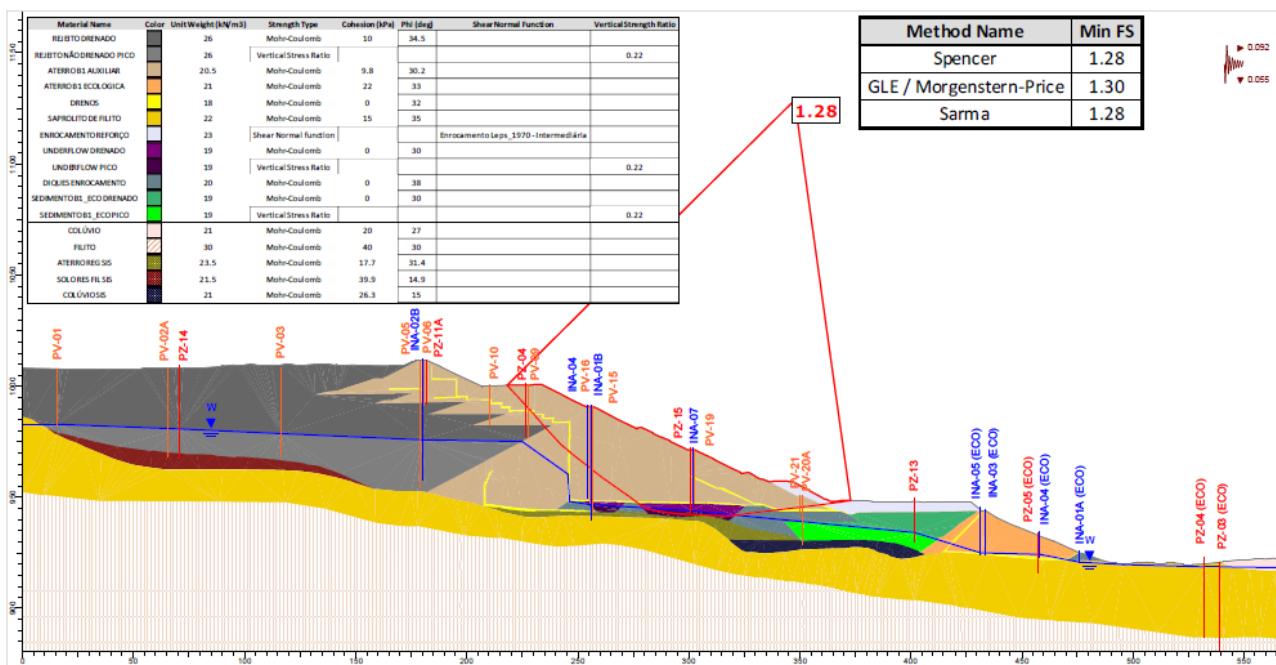
**Figura 5.71 – Seção C-C' – Análise Não Drenada – Superfície de ruptura plano-circular otimizada – Freática 30/07/25 – Razão de resistência não drenada de pico + sismo ↓**

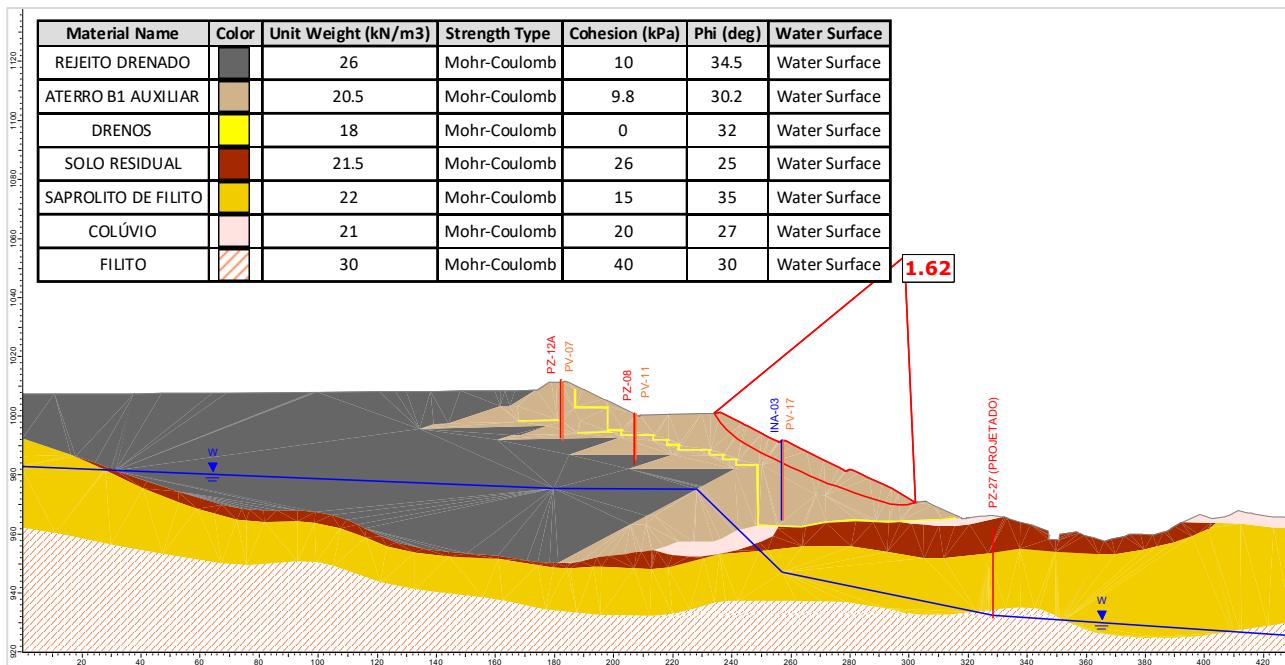
**Figura 5.72 – Seção D-D' – Análise Drenada – Superfície de ruptura plano-circular otimizada – Freática 28/10/25.**

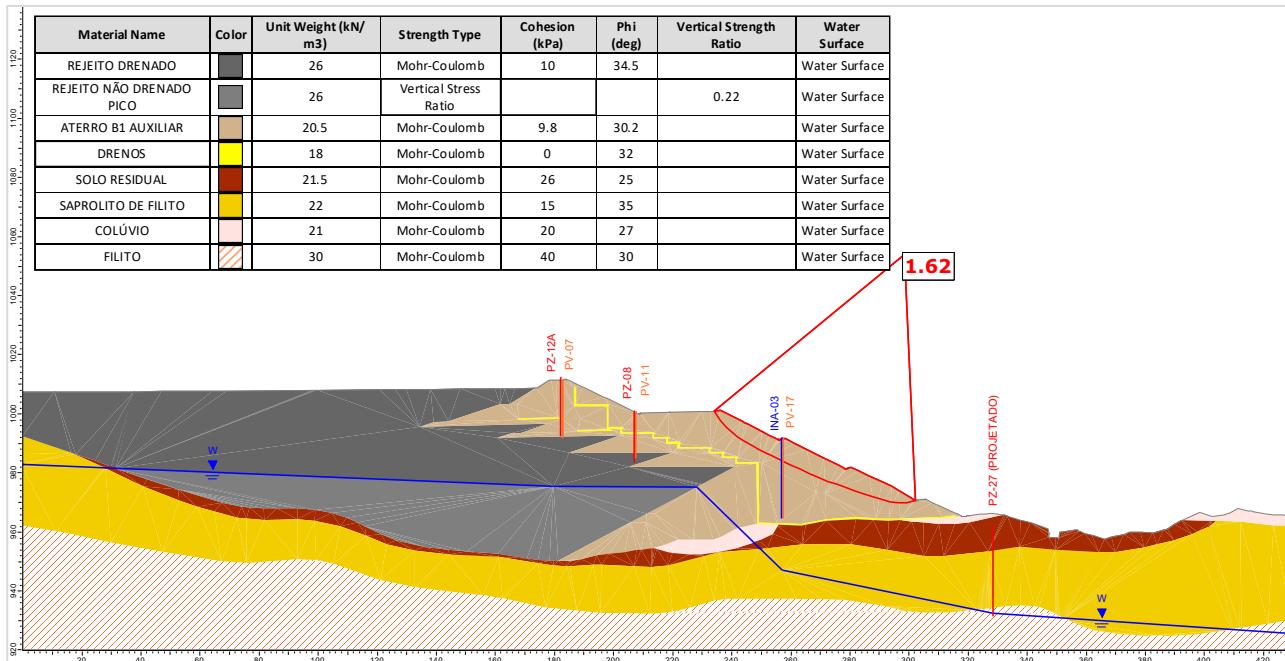
**Figura 5.73 – Seção D-D' – Análise Não Drenada – Superfície de ruptura plano-circular otimizada – Freática 28/10/25 – Razão de resistência não drenada de pico.**

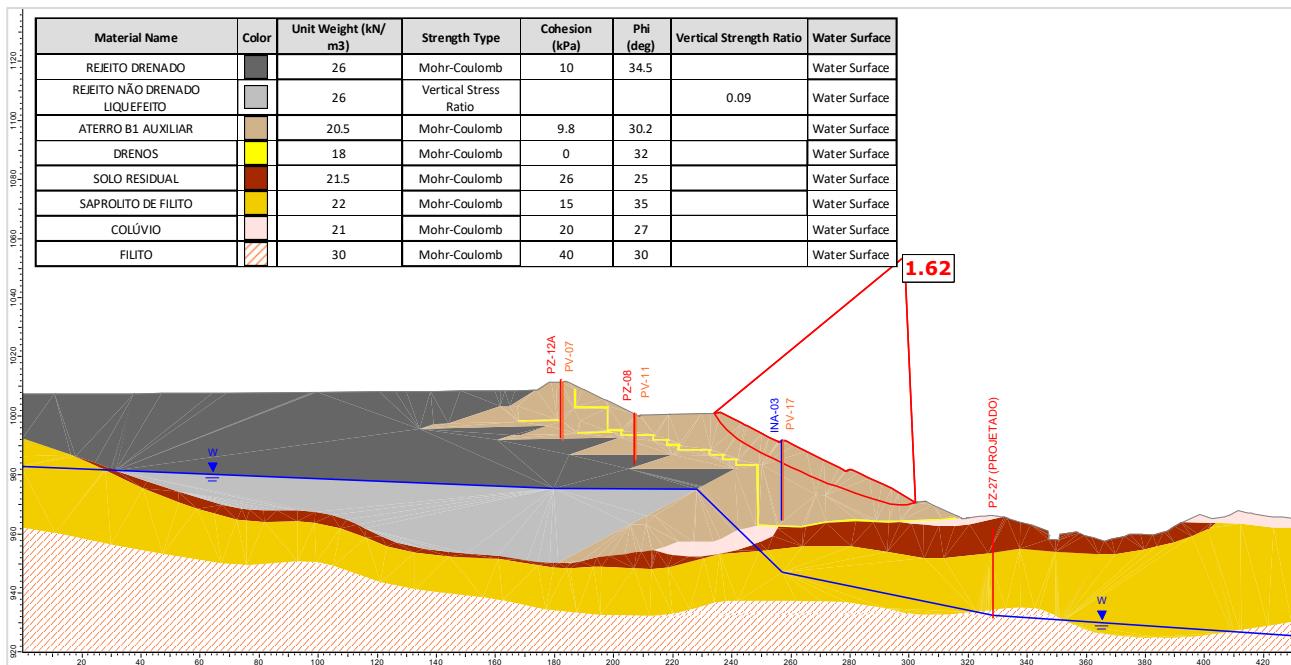
**Figura 5.74 – Seção D-D' – Análise Não Drenada – Superfície de ruptura plano-circular otimizada – Freática 28/10/25 – Razão de resistência não drenada liquefeita.**

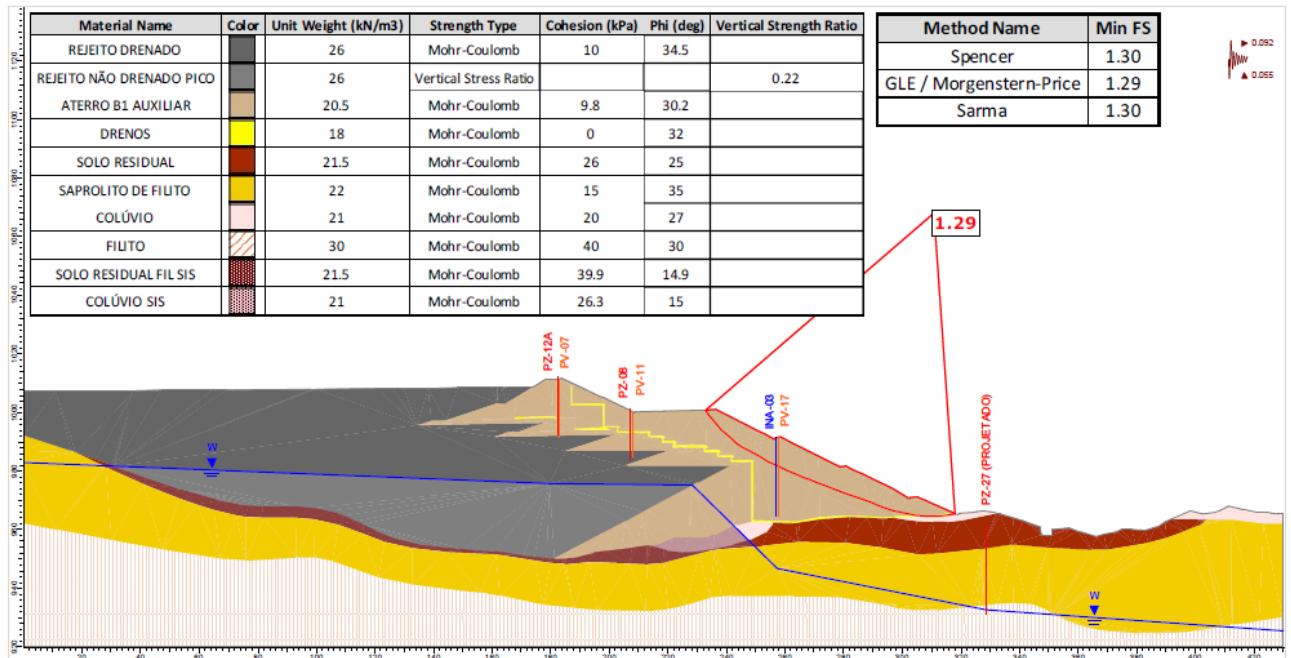
**Figura 5.75 – Seção D-D' – Análise Não Drenada – Superfície de ruptura plano-circular otimizada – Freática 26/08/25 – Razão de resistência não drenada de pico + sismo ↑**

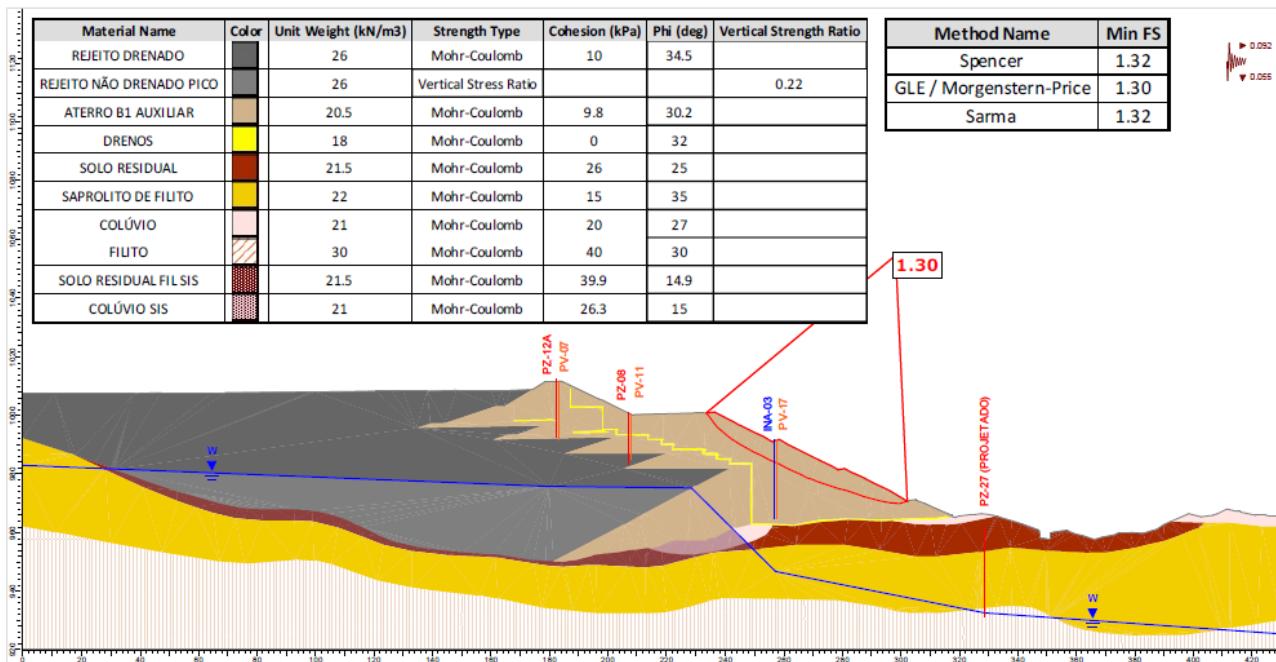
**Figura 5.76 – Seção D-D' – Análise Não Drenada – Superfície de ruptura plano-circular otimizada – Freática 26/08/25 – Razão de resistência não drenada de pico + sismo ↓**

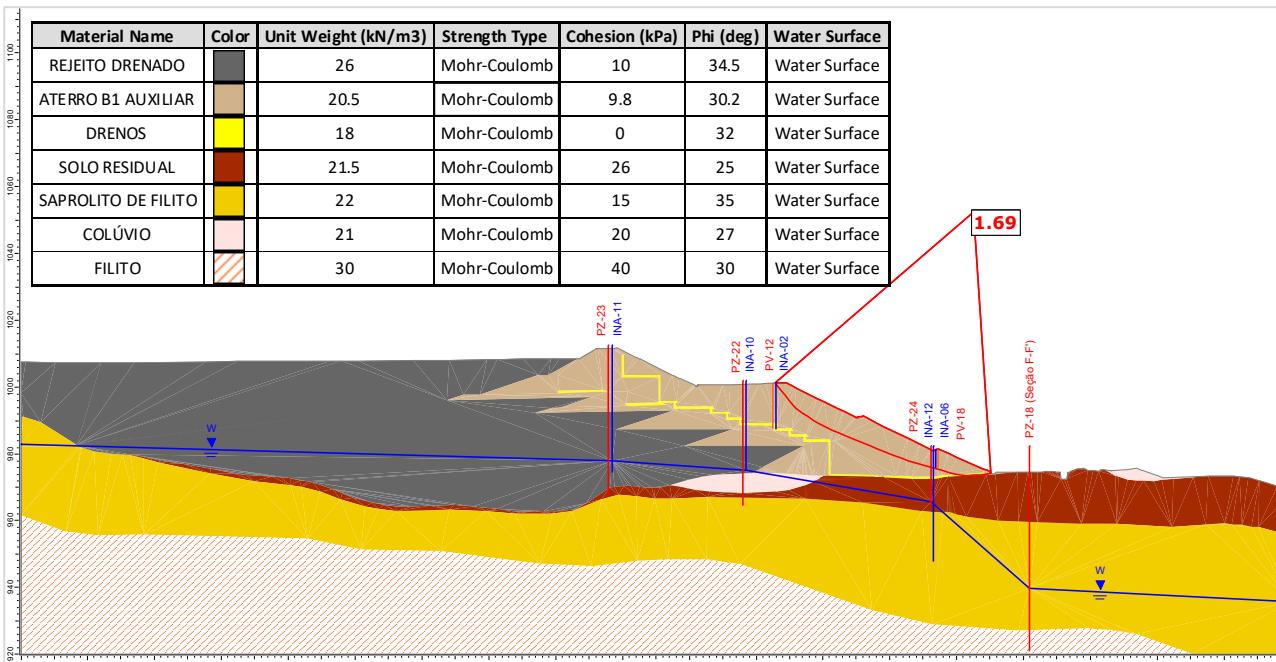
**Figura 5.77 – Seção E-E' – Análise Drenada – Superfície de ruptura plano-circular otimizada – Freática 28/10/25.**

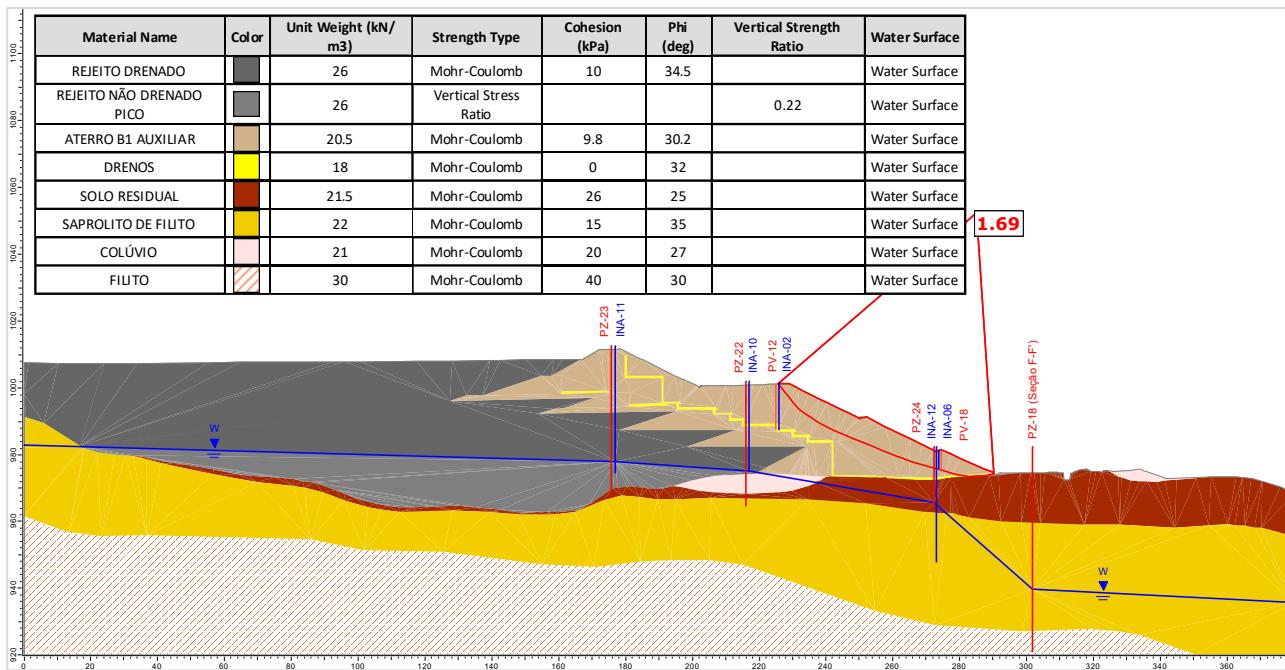
**Figura 5.78 – Seção E-E' – Análise Não Drenada – Superfície de ruptura plano-circular otimizada – Freática 28/10/25 – Razão de resistência não drenada de pico.**

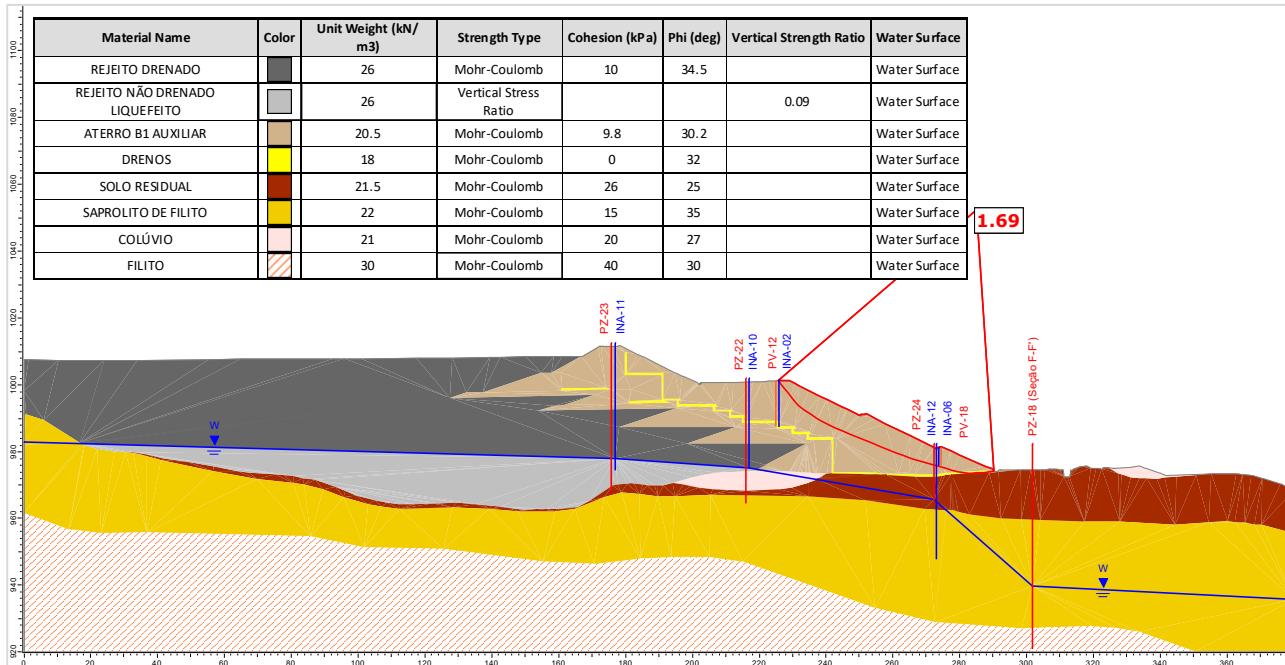
**Figura 5.79 – Seção E-E' – Análise Não Drenada – Superfície de ruptura plano-circular otimizada – Freática 28/10/25 – Razão de resistência não drenada liquefeita.**

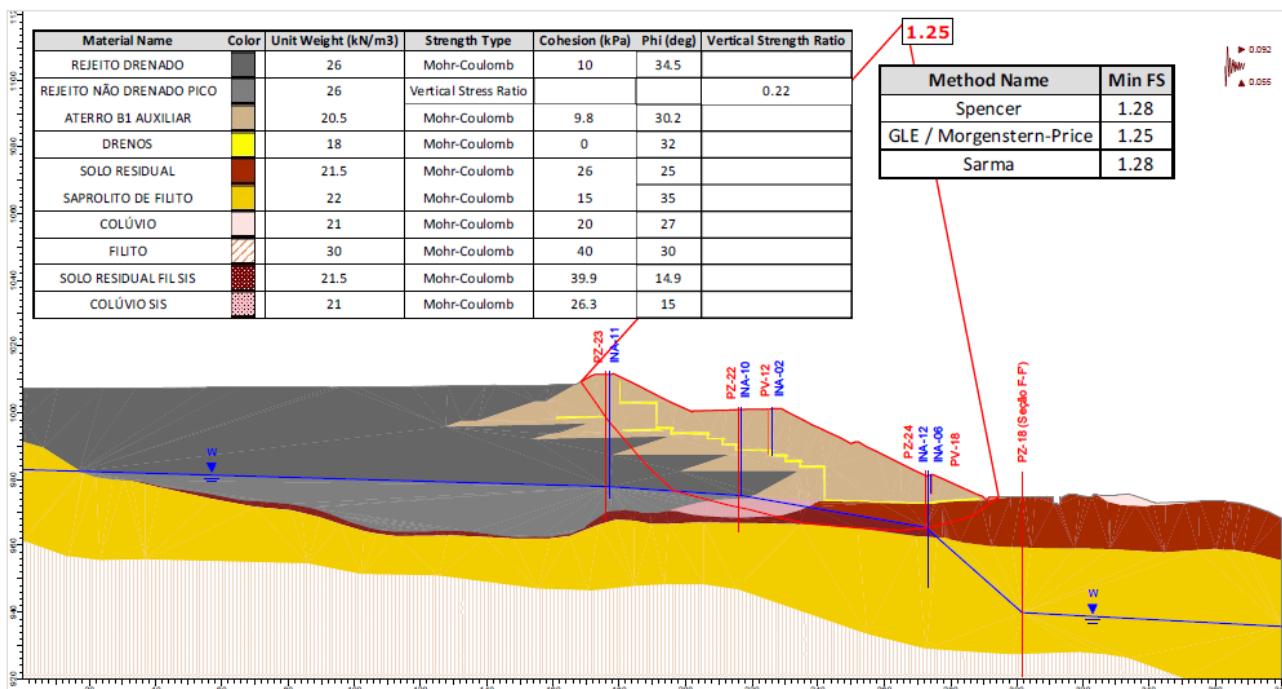
**Figura 5.80** – Seção E-E' – Análise Não Drenada – Superfície de ruptura plano-circular otimizada – Freática 26/08/25 – Razão de resistência não drenada de pico + sismo ↑

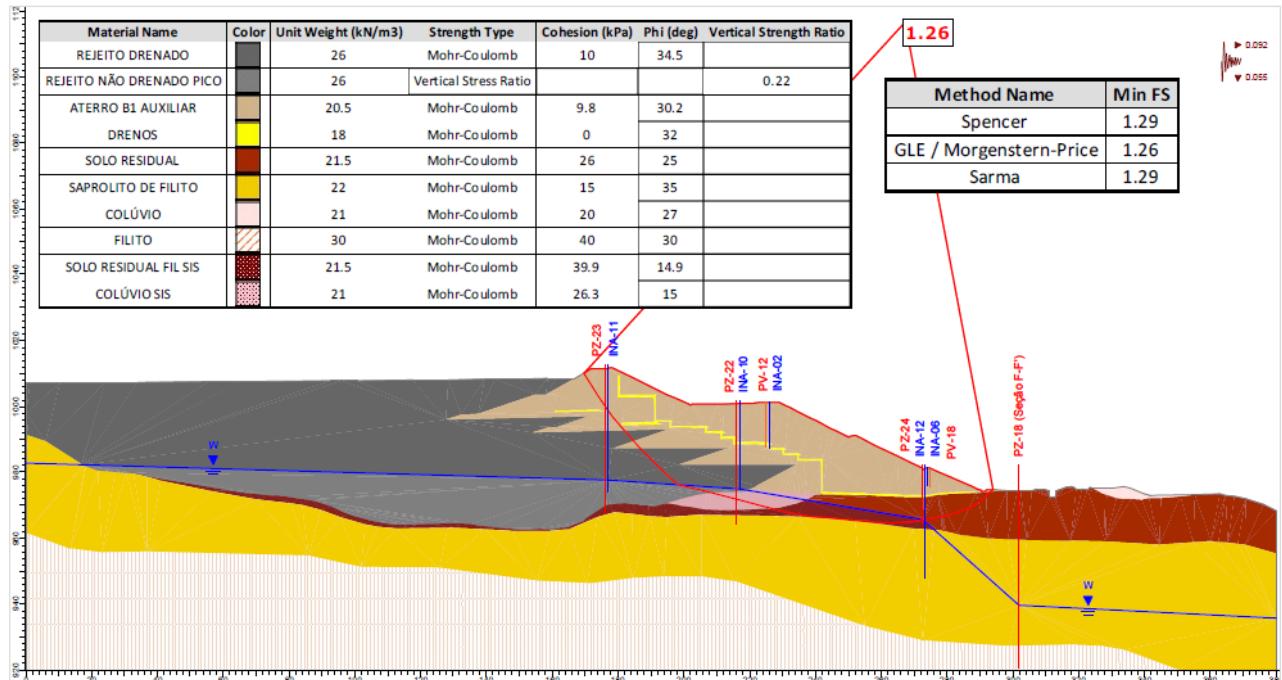
**Figura 5.81** – Seção E-E' – Análise Não Drenada – Superfície de ruptura plano-circular otimizada – Freática 26/08/25 – Razão de resistência não drenada de pico + sismo ↓

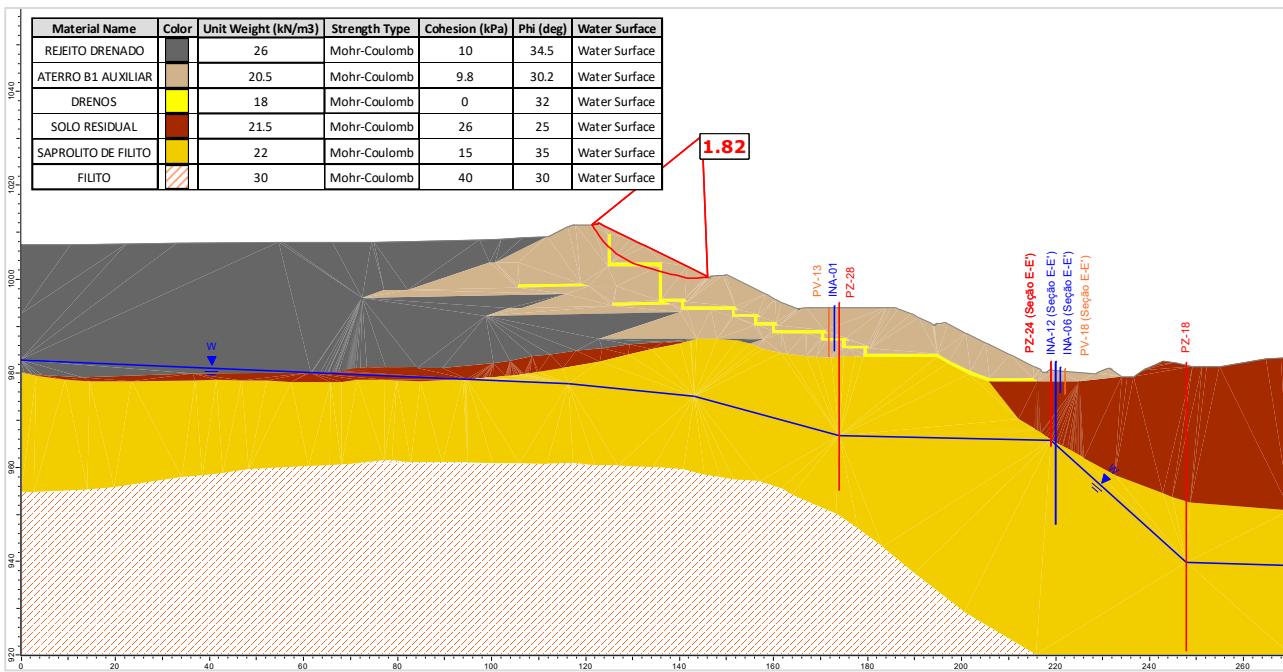
**Figura 5.82 – Seção F-F' – Análise Drenada – Superfície de ruptura plano-circular otimizada – Freática 28/10/25.**

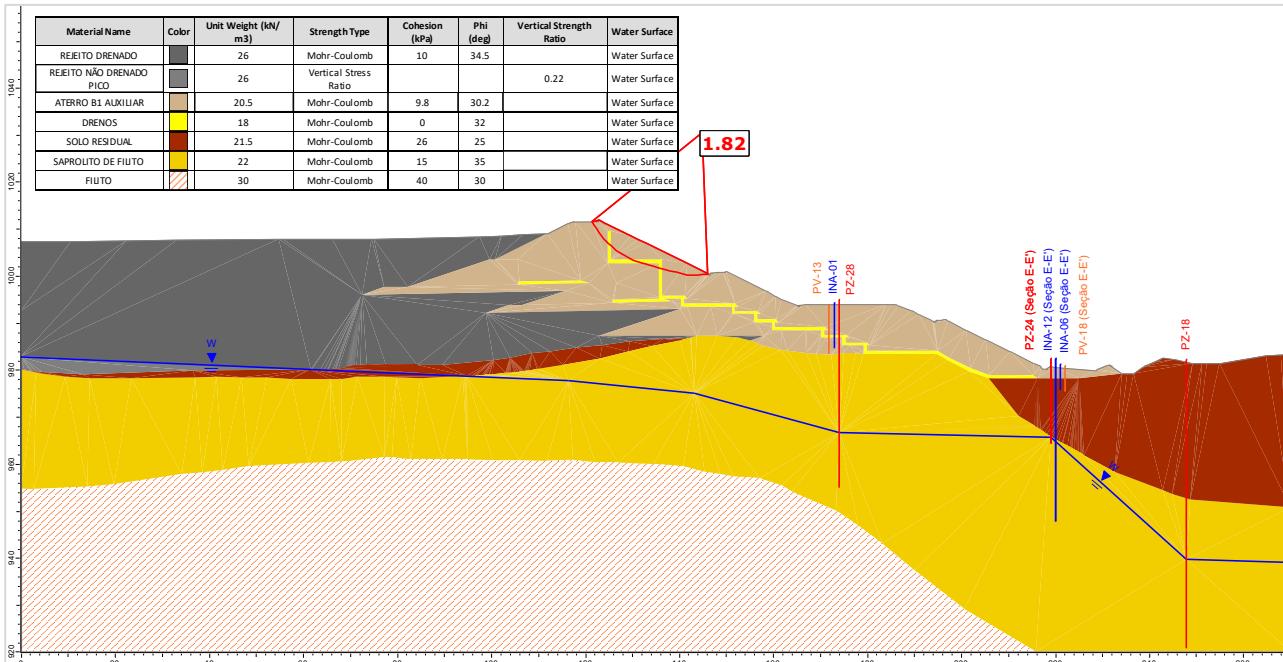
**Figura 5.83 – Seção F-F' – Análise Não Drenada – Superfície de ruptura plano-circular otimizada – Freática 28/10/25 – Razão de resistência não drenada de pico.**

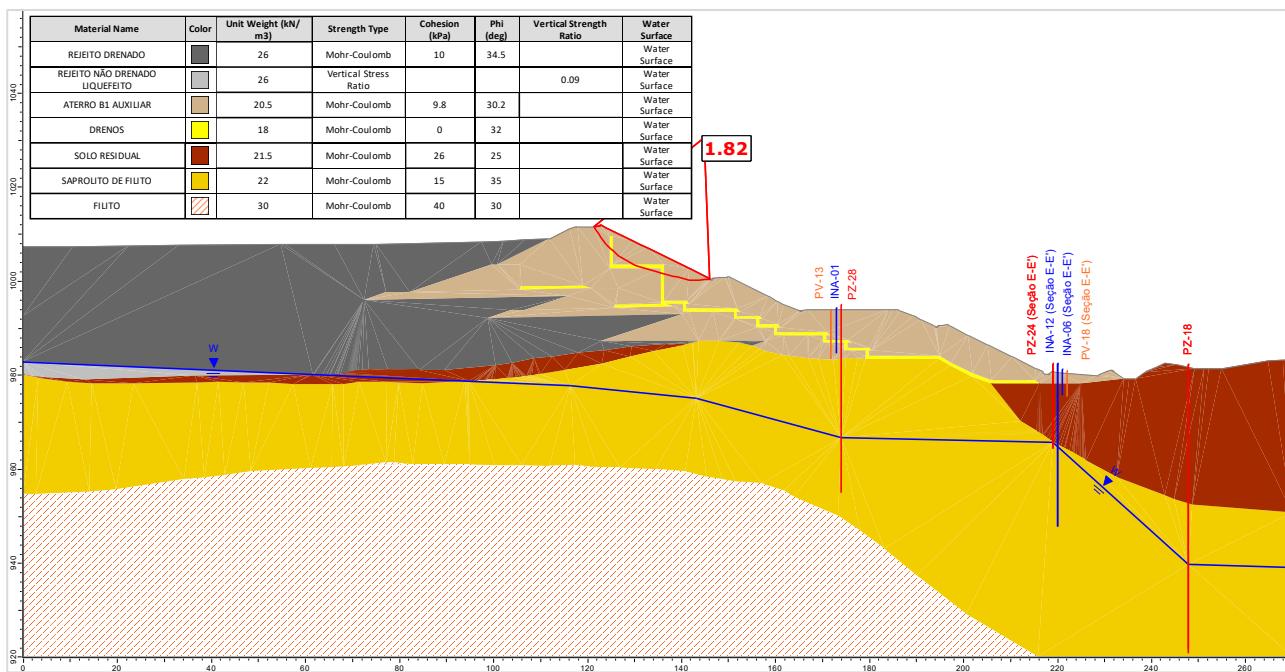
**Figura 5.84 – Seção F-F' – Análise Não Drenada – Superfície de ruptura plano-circular otimizada – Freática 28/10/25 – Razão de resistência não drenada liquefeita.**

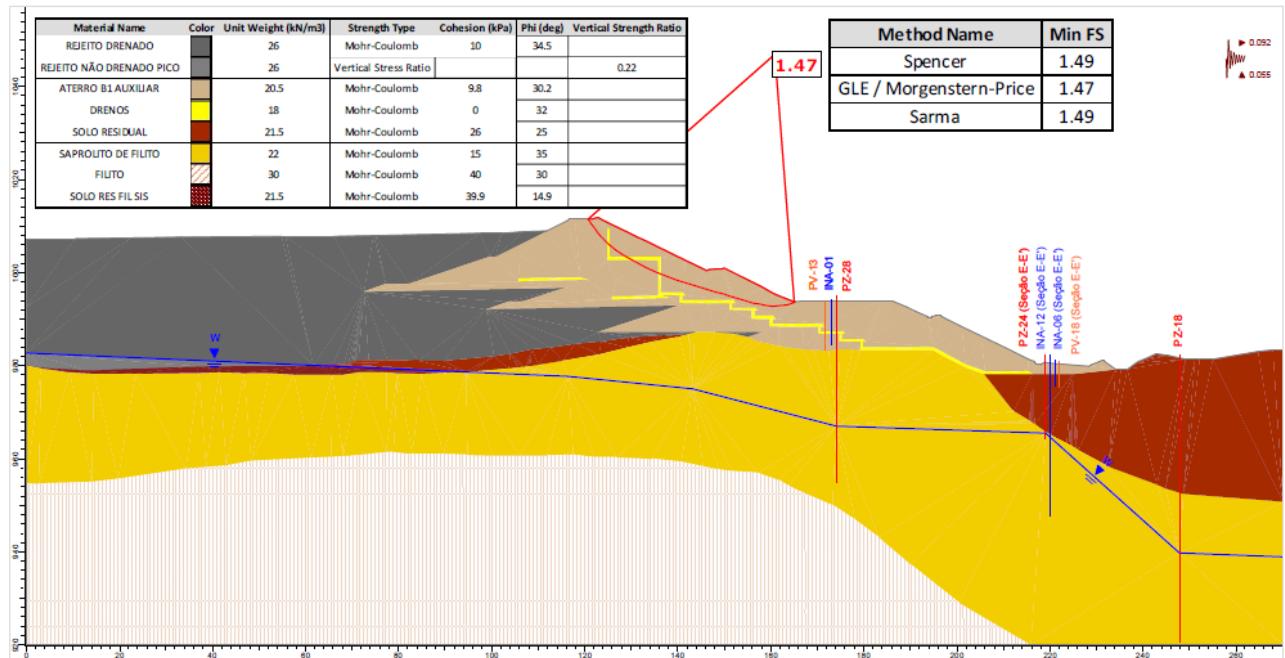
**Figura 5.85 – Seção F-F' – Análise Não Drenada – Superfície de ruptura plano-circular otimizada – Freática 26/08/25 – Razão de resistência não drenada de pico + sismo ↑**

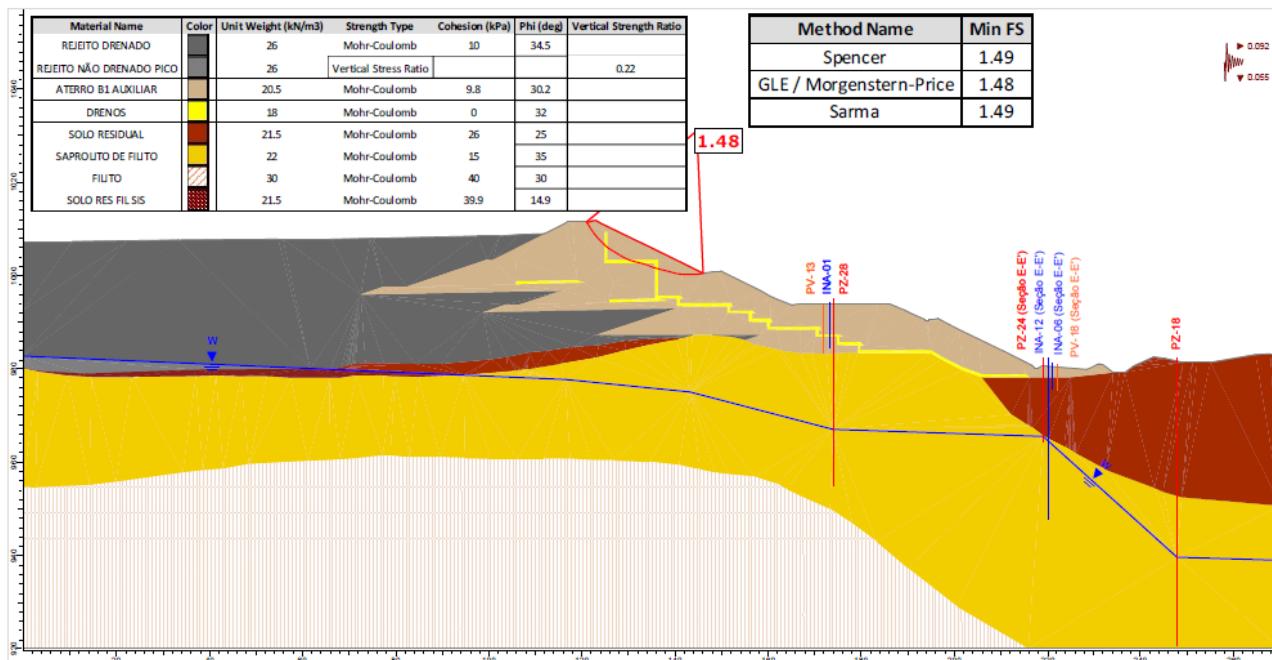
**Figura 5.86 – Seção F-F' – Análise Não Drenada – Superfície de ruptura plano-circular otimizada – Freática 26/08/25 – Razão de resistência não drenada de pico + sismo ↓**

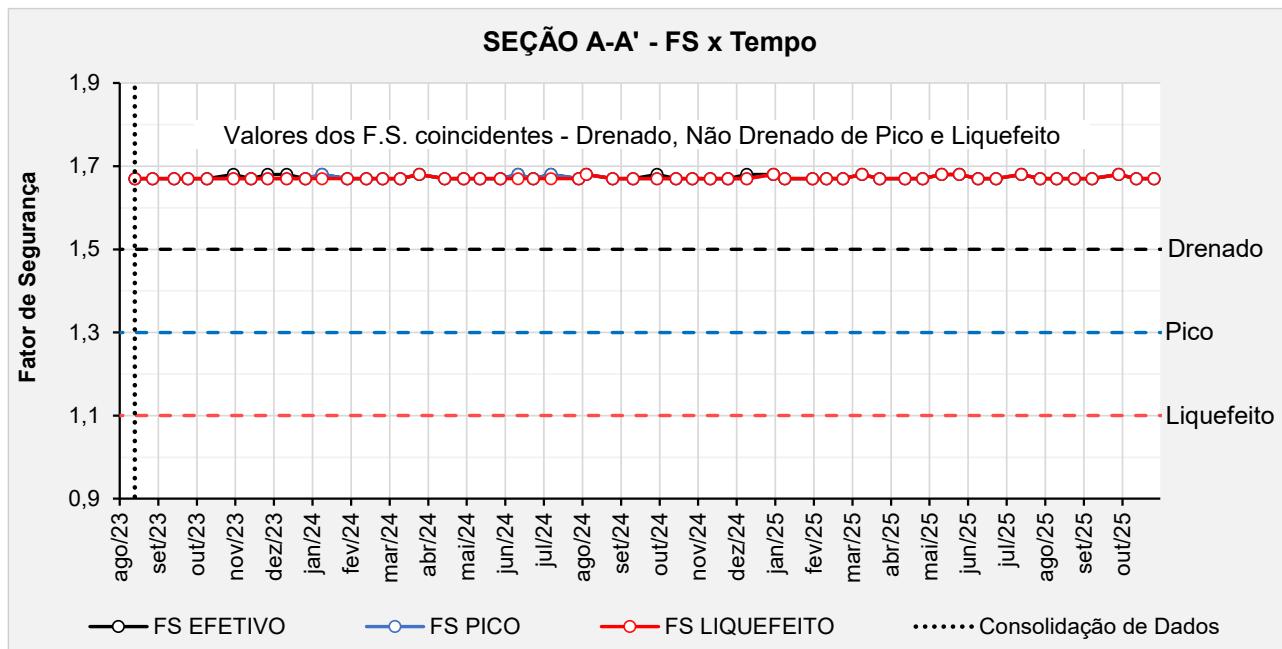
A seguir são apresentados os históricos dos fatores de segurança obtidos nas análises de estabilidade realizadas com as seções de controle da Barragem B1-Auxiliar – Mina Tico-Tico.

**Figura 5.87 – Seção A-A' - Histórico dos F.S. obtidos nas análises de estabilidade.**

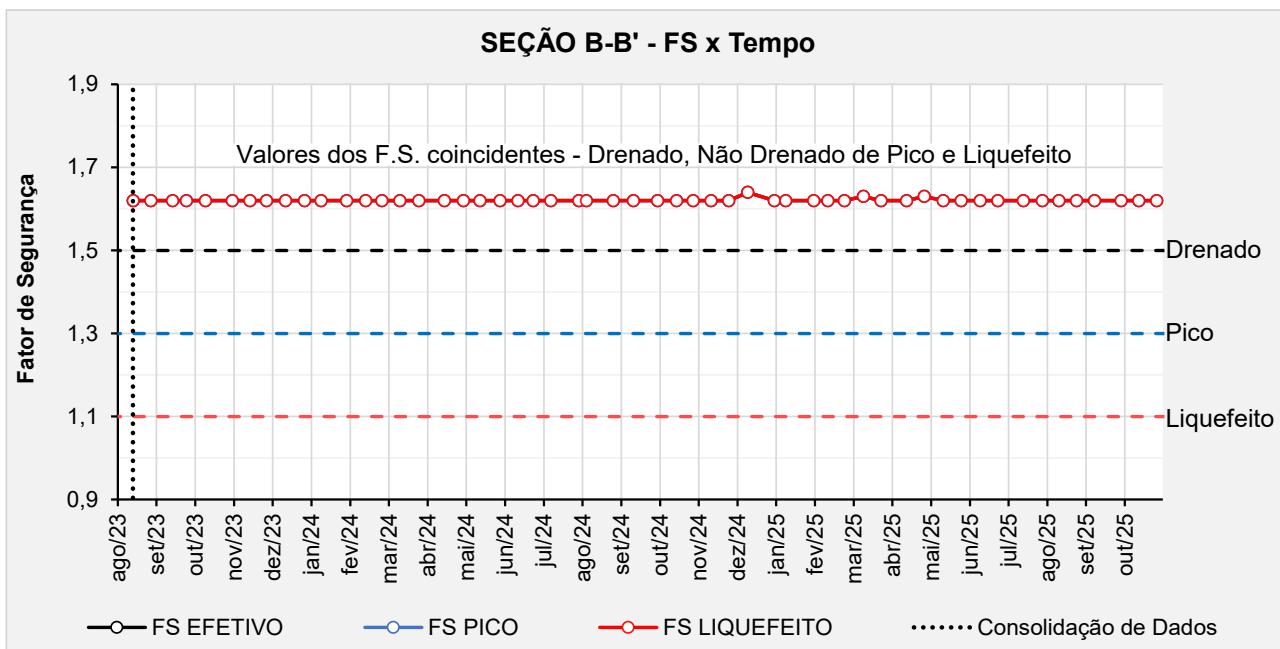
**Figura 5.88** – Seção B-B' - Histórico dos F.S. obtidos nas análises de estabilidade.
