## BARRAGEM B1-AUXILIAR – MINA TICO-TICO

### RELATÓRIO TRIMESTRAL DE ACOMPANHAMENTO DO PROCESSO DE DESCARACTERIZAÇÃO

**NOVEMBRO  
2025**

IPE.OP.RL.8000.GT.20.1355 - Revisão 00

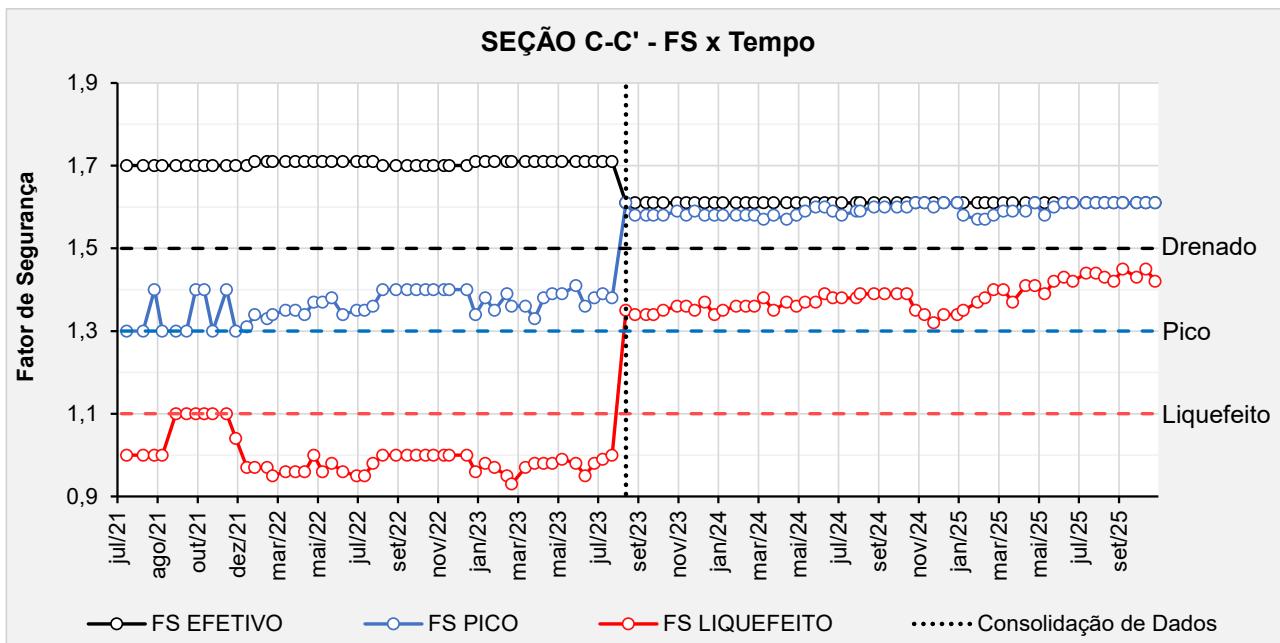
**Figura 5.89** – Seção C-C' - Histórico dos F.S. obtidos nas análises de estabilidade.

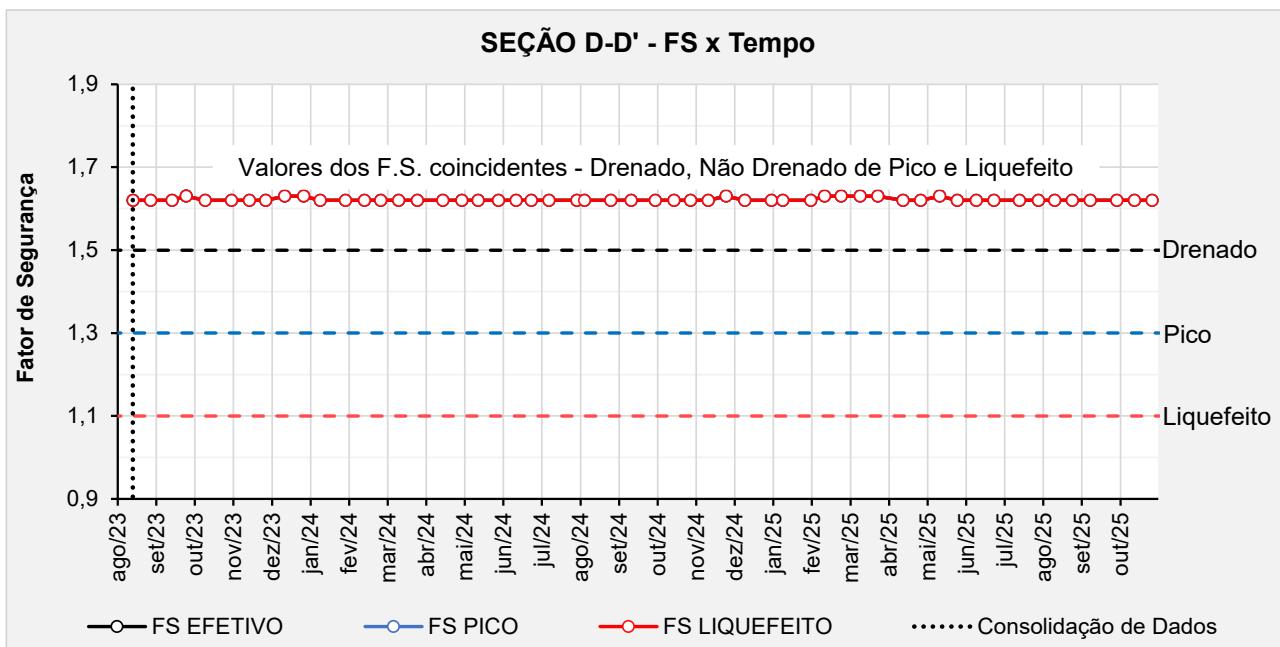
**Figura 5.90** – Seção D-D' - Histórico dos F.S. obtidos nas análises de estabilidade.

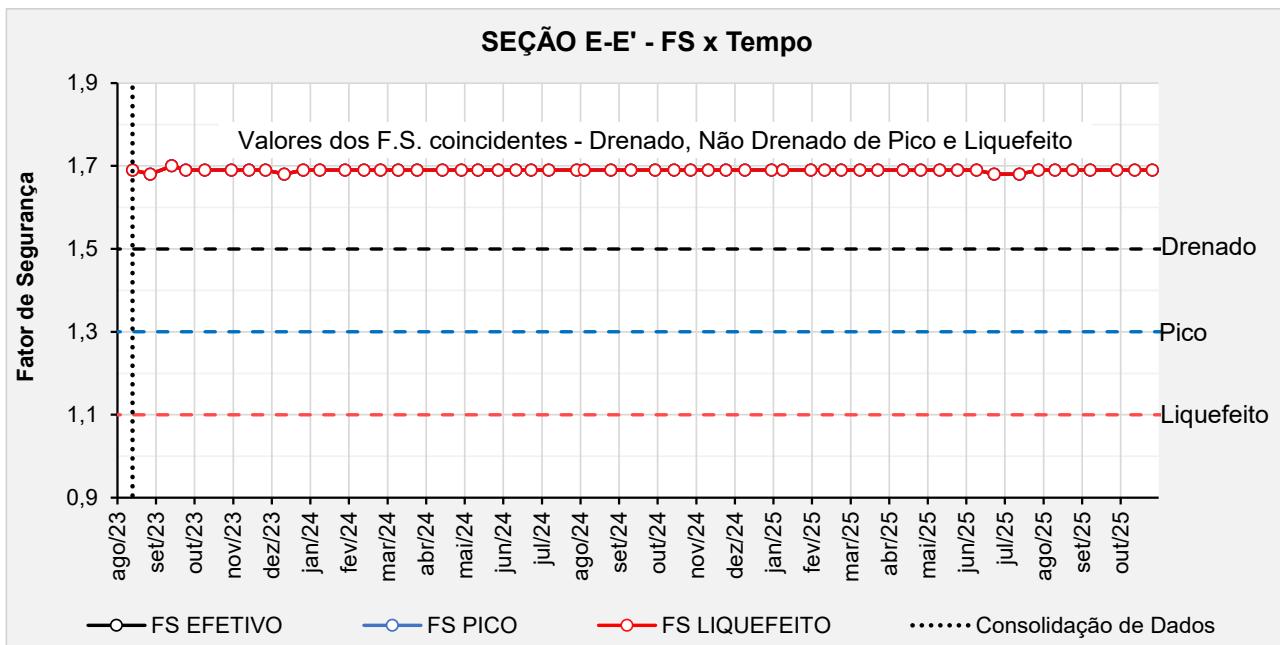
**Figura 5.91** – Seção E-E' - Histórico dos F.S. obtidos nas análises de estabilidade.

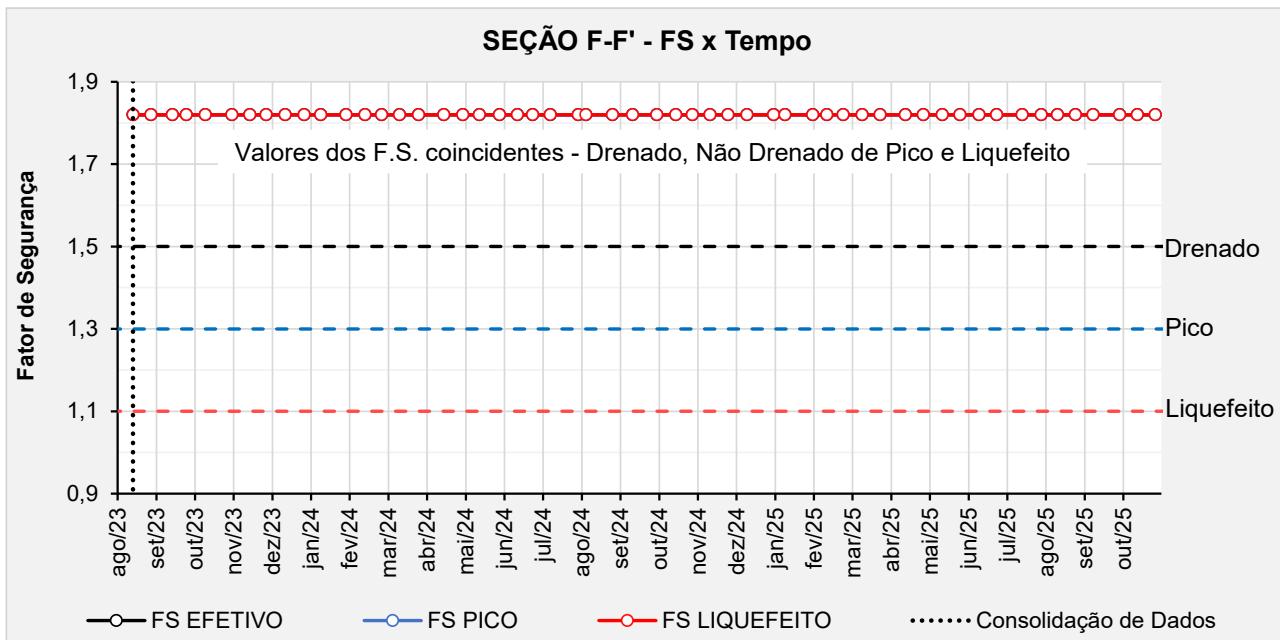
**Figura 5.92 – Seção F-F' - Histórico dos F.S. obtidos nas análises de estabilidade.**

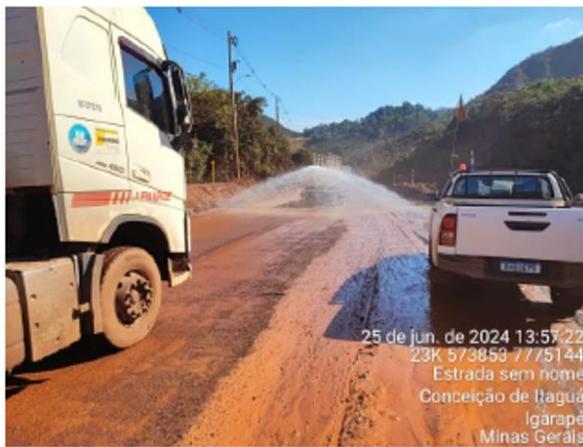
**Foto 5.1** – Mosaico da aspersão das vias na Mineração Morro do Ipê.

Desde junho de 2022, a MMI tem usado supressor de poeira na aspersão de suas vias. O produto é comercializado pela empresa BMA Ambiental Ltda, que oferece várias opções de supressores de poeira provenientes de misturas atóxicas que são biodegradáveis, visto que a maioria é composta por polímeros orgânicos e que proporcionam uma economia de água de no mínimo 30%. Dentre as opções oferecidas pela empresa, a mais adequada ao uso pretendido foi o Bioaglopar RDC Primer, originado de uma mistura balanceada de polímeros naturais derivados de lipídios e hidrocarbonetos, ideal para controlar poeira em estradas pavimentadas e não pavimentadas, uma vez que preserva a umidade da via sem torná-la escorregadia e insegura para o tráfego.

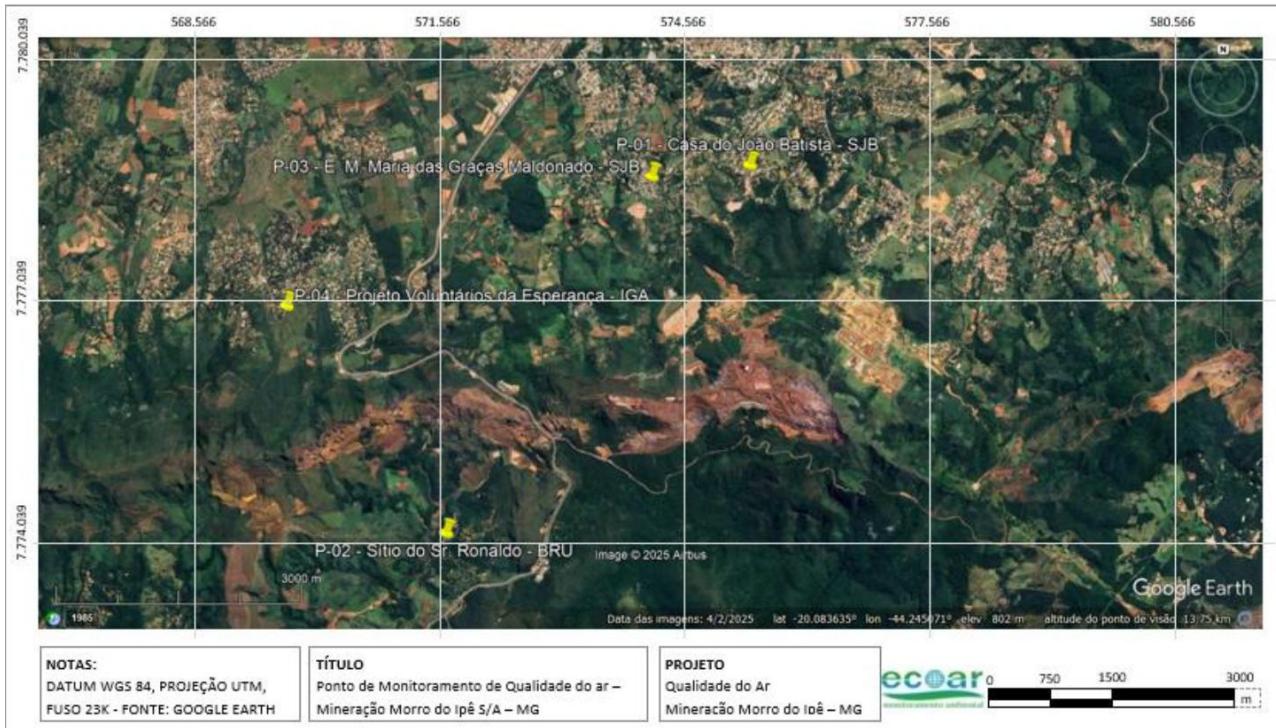
**Figura 5.97** – Localização dos pontos de monitoramento de qualidade do ar. Fonte: ECOAR 2025.

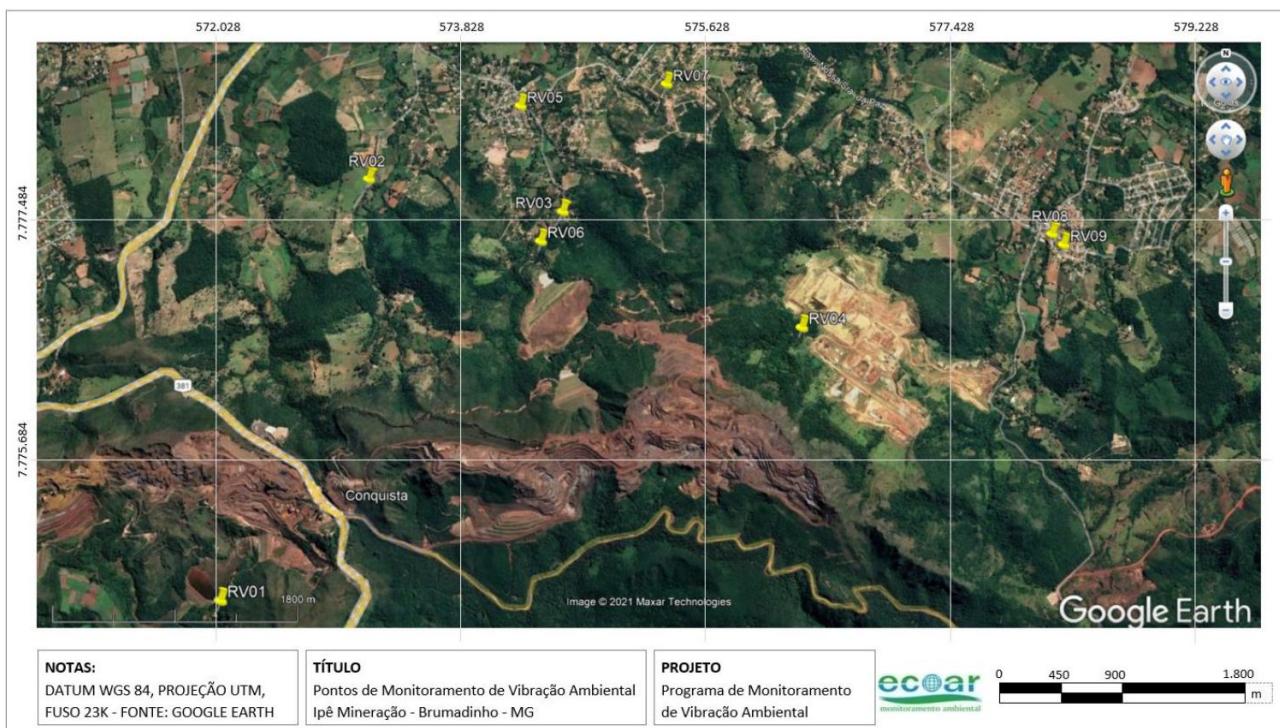
**Figura 5.98** – Localização dos pontos de monitoramento de ruído e vibração. Fonte: ECOAR 2025.

A Tabela 5-14 e a Figura 5.98 apresentam as locações dos pontos de monitoramento de ruído e vibração.

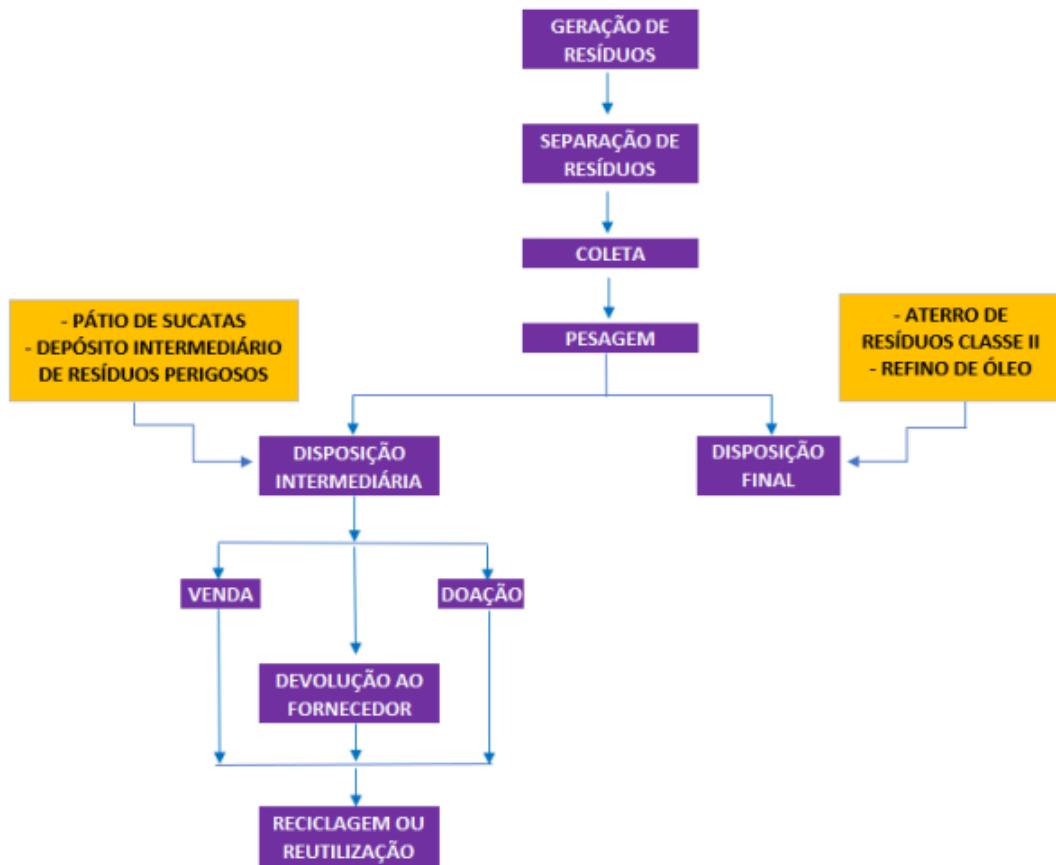
**Figura 5.99** – Fluxograma de gerenciamento de resíduos.
