RELATÓRIO TÉCNICO

RESPOSTA AO APONTAMENTO 4.4 DO RELATÓRIO TÉCNICO
Nº 16/GMG/CEDEC/2026 – BARRAGEM B1 – MINA IPÊ

BELO HORIZONTE
ABRIL
2026

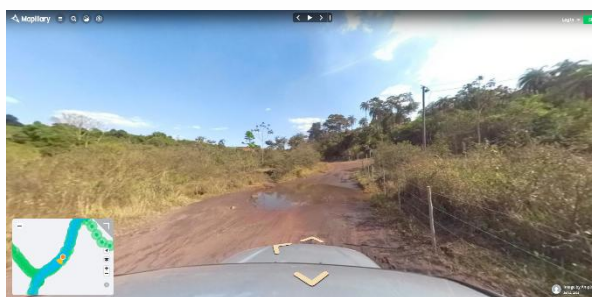
Foto 3-1: Mapeamento 360° dos acessos interceptados pela ZAS em Brumadinho/MG.

O mapeamento 360° teve como finalidade registrar as características físicas e as condições de conservação dos acessos interceptados pela ZAS, permitindo leitura detalhada da malha viária local, dos caminhos existentes e das limitações territoriais incidentes sobre a circulação em situação de emergência (Foto 3-1 e Foto 3-2).

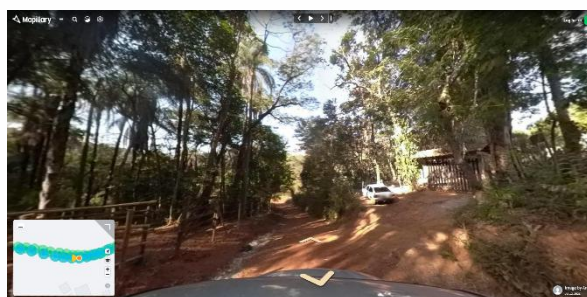
Foto 3-2: Mapeamento 360° dos acessos interceptados pela ZAS em Brumadinho/MG.

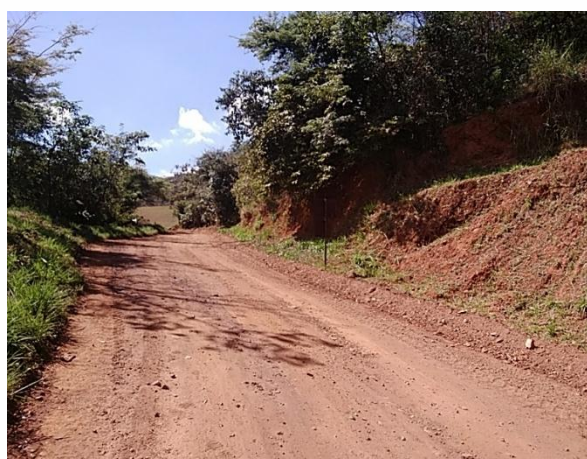
Foto 3-4: Registro das condições dos acessos interceptados pela ZAS.

Na sequência, as inspeções de campo possibilitaram verificar aspectos relevantes à acessibilidade, tais como presença de barreiras físicas, interferências por vegetação, buracos, valas, superfícies escorregadias, dispositivos para circulação de pedestres, largura dos acessos e demais condicionantes físicos relevantes à evacuação (Foto 3-3 e Foto 3-4)

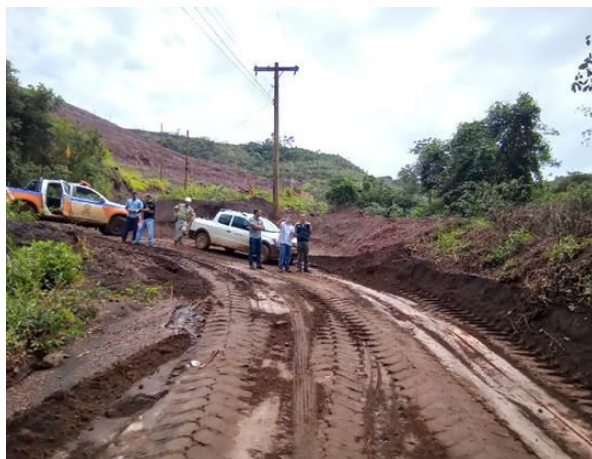
Foto 3-5: Registro das vistorias técnicas realizadas junto à COMPDEC de Brumadinho/MG.

da atualização da mancha de inundação. Na sequência, foram realizadas vistorias técnicas conjuntas com a Defesa Civil municipal, destinadas à verificação da localização dos pontos de encontro, das condições físico-ambientais e fundiárias das rotas e da necessidade de eventuais ajustes (Foto 3-5 e Foto 3-6). Por fim, a instalação da sinalização foi executada com base no projeto validado.

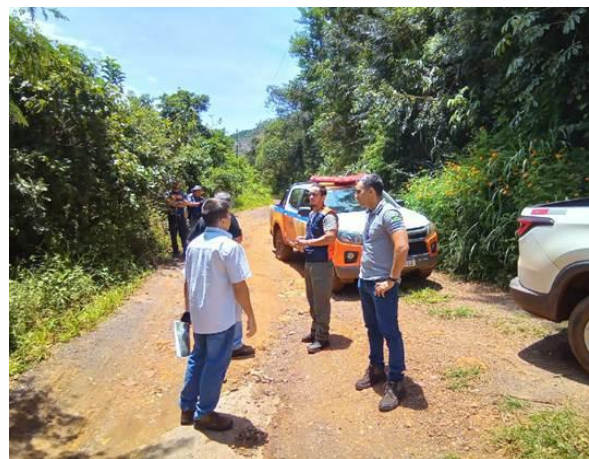
Foto 3-6: Registro das vistorias técnicas realizadas junto à COMPDEC de Brumadinho/MG.
