**RELATÓRIO TÉCNICO**  
BARRAGEM B1-AUXILIAR – MINA TICO-TICO  
RELATÓRIO TRIMESTRAL DE  
ACOMPANHAMENTO DO PROCESSO  
DE DESCARACTERIZAÇÃO

IPE.OP.RL.8000.GT.20.1673 - Revisão 00

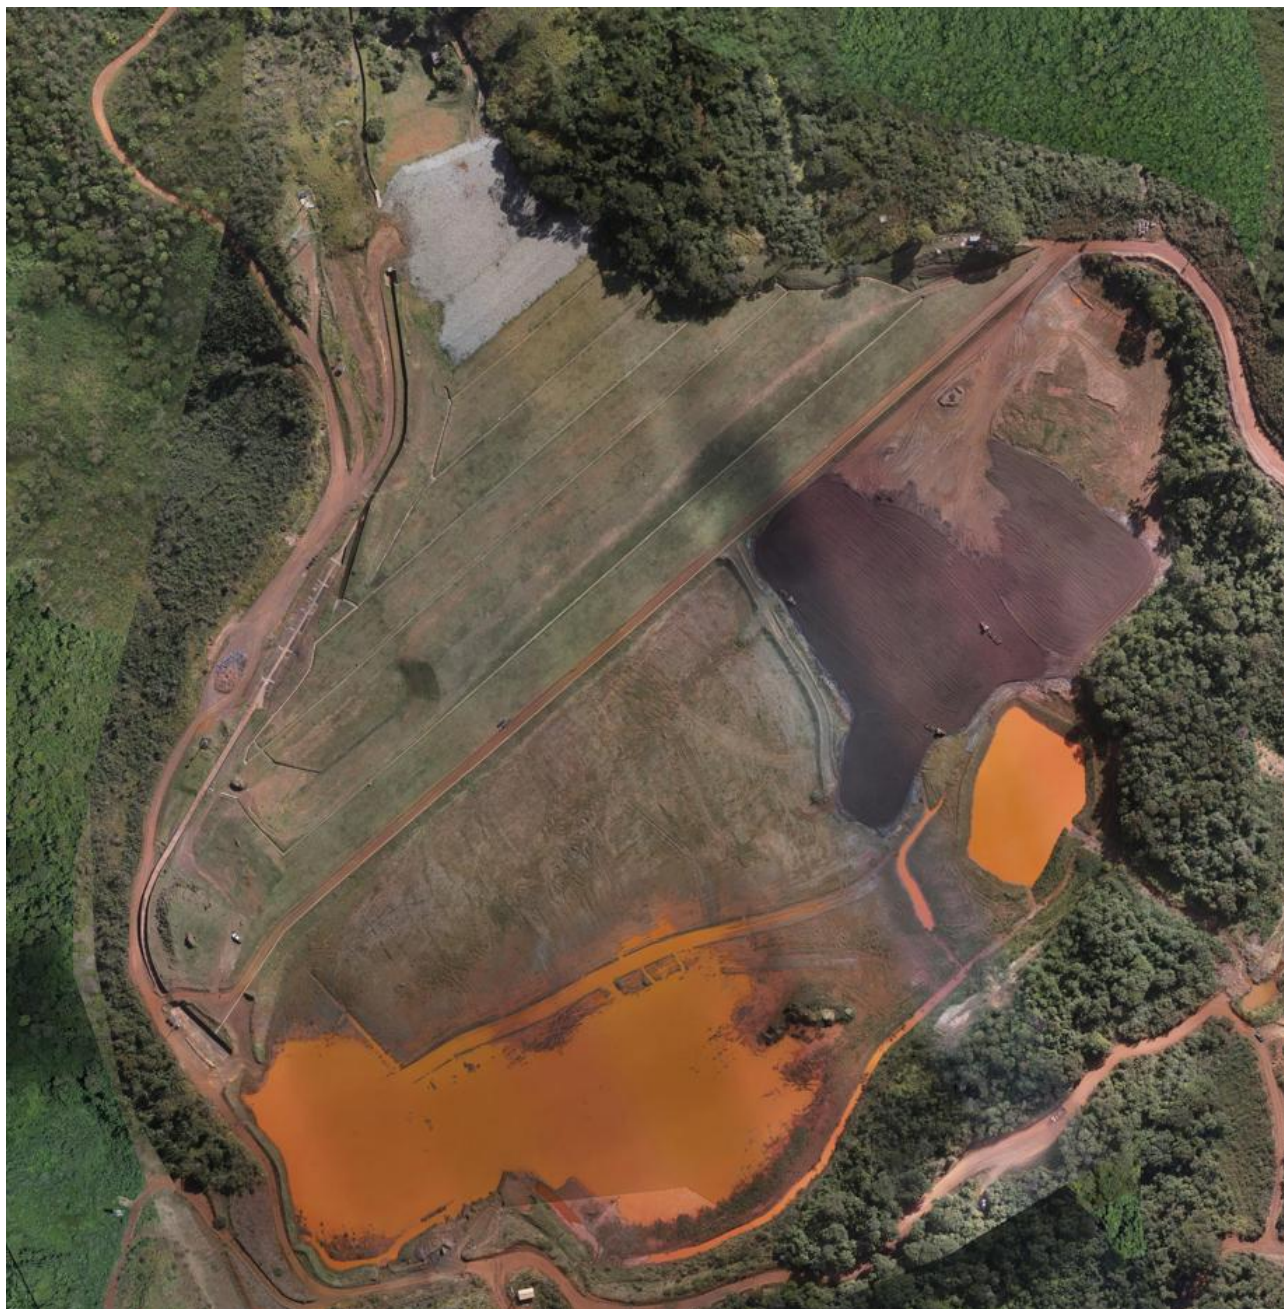
**Figura 4-2** – Imagem da Barragem B1-Auxiliar – Mina Tico-Tico. (Fonte: Ortofoto MMI – Junho/2026).

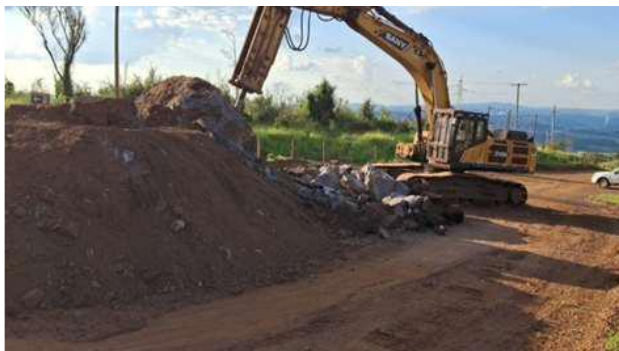
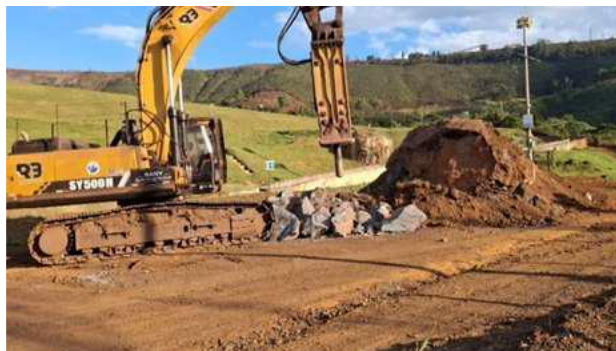
**Foto 6-1 - Desmonte de matacão na ombreira esquerda – 22/04/26.**

**Foto 6-2 - Desmonte de matacão na ombreira esquerda – 22/04/26.**

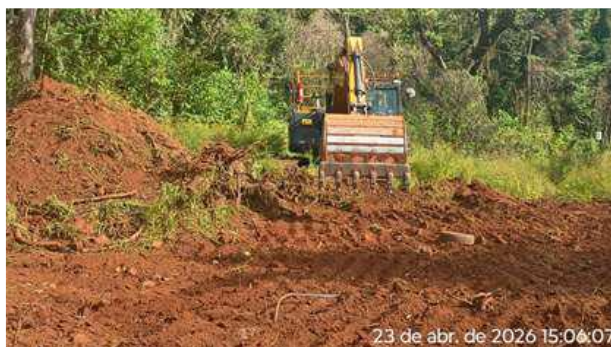
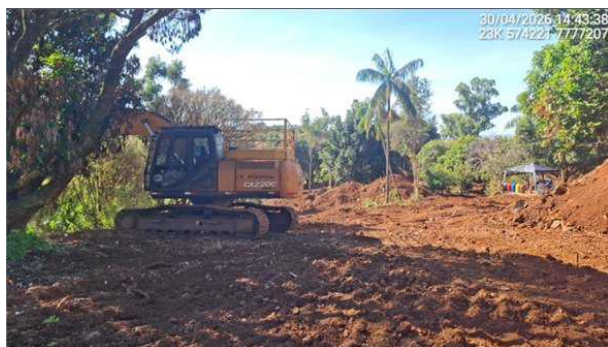
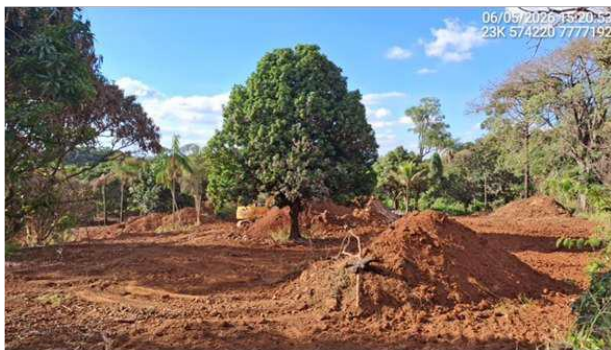
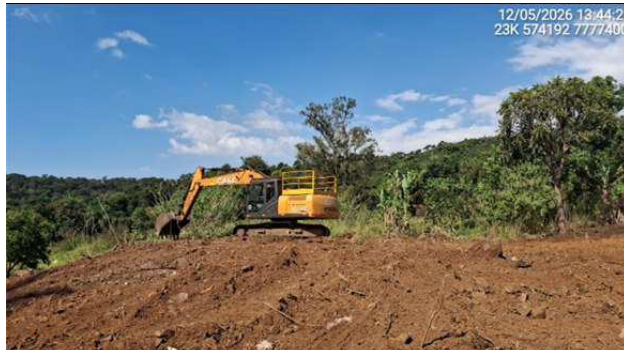
**Foto 6-3 - Limpeza superficial destinada à construção dos sumps 8A e 8B.**

**Foto 6-4 - Limpeza superficial destinada à construção dos sumps 8A e 8B.**

**Foto 6-5 - Limpeza superficial destinada à construção dos sumps 8A e 8B.**

**Foto 6-6 - Limpeza superficial destinada à construção dos sumps 8A e 8B.**

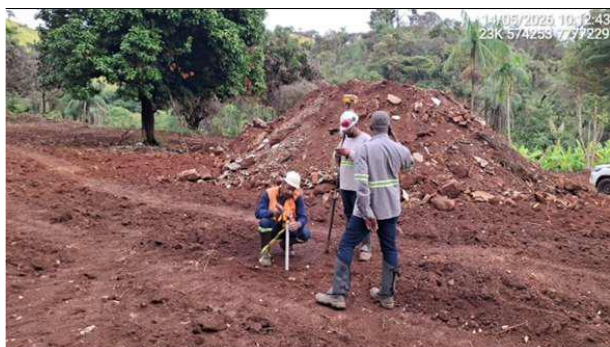
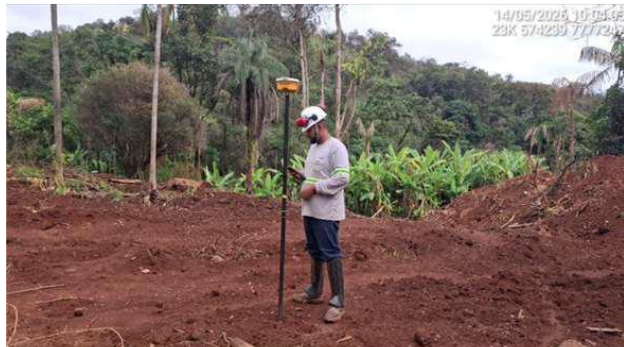
**Foto 6-7 - Levantamento cadastral na área dos sumps 08A e 08B.**

**Foto 6-8 - Levantamento cadastral na área dos sumps 08A e 08B.**

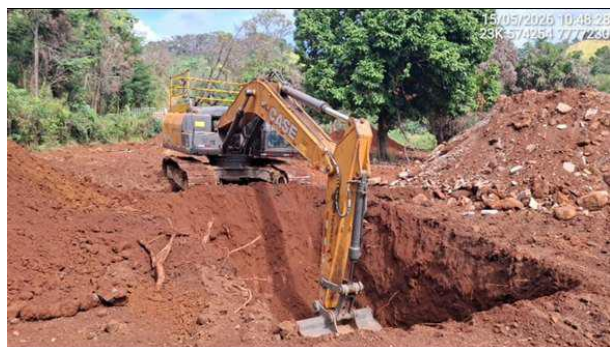
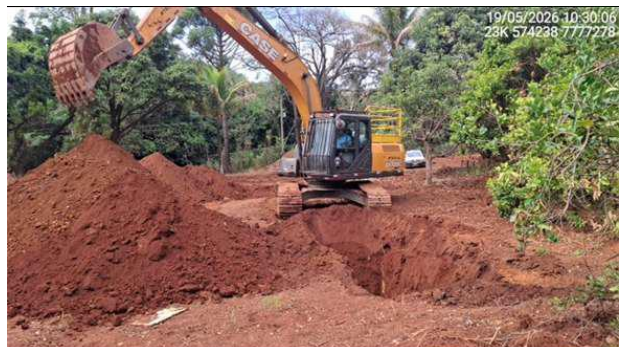
**Foto 6-9 - Realização das aberturas das trincheiras de inspeção.**

**Foto 6-10 - Realização das aberturas das trincheiras de inspeção.**

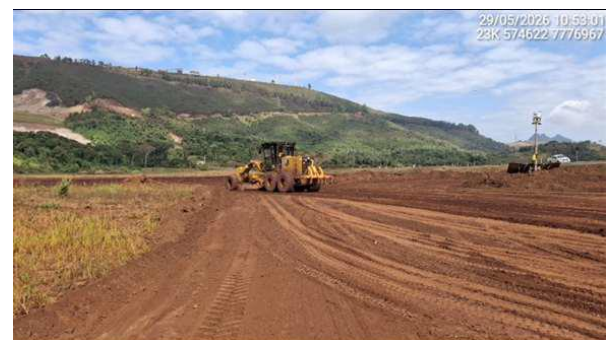
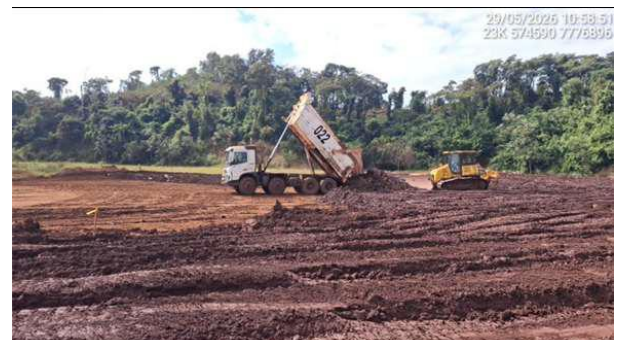
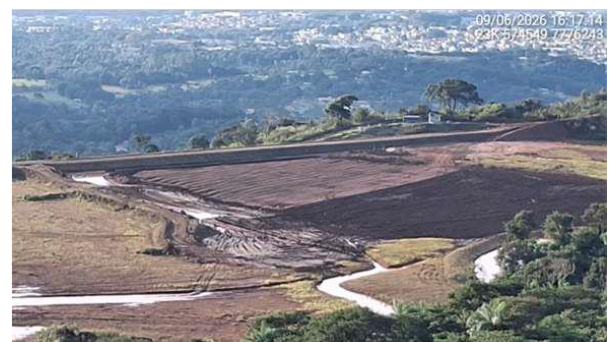
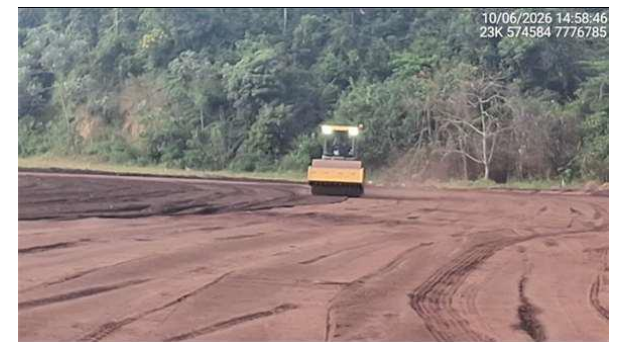
**Foto 6-11 - Atividades de lançamento e espalhamento de rejeito filtrado.**

**Foto 6-12 - Atividades de lançamento e espalhamento de rejeito filtrado.**

**Foto 6-13 - Atividades de lançamento e espalhamento de rejeito filtrado.**

**Foto 6-14 - Atividades de lançamento e espalhamento de rejeito filtrado.**

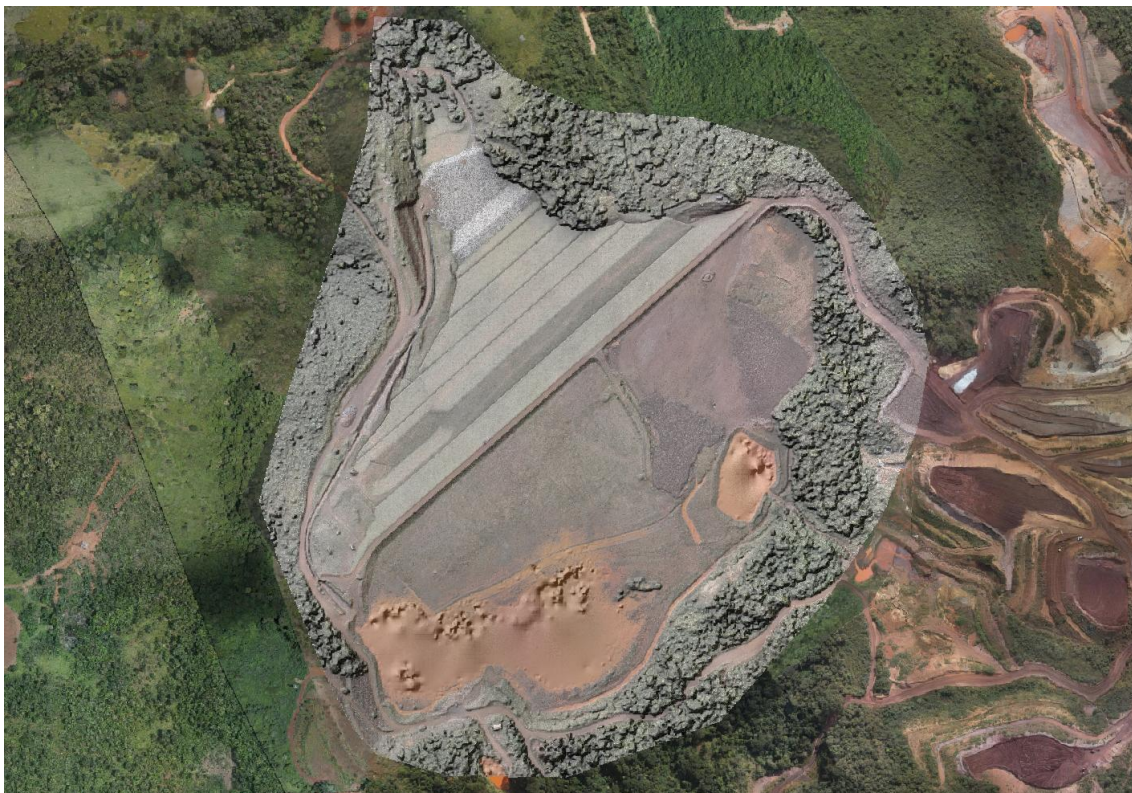
**Figura 6-5** – MDT e Ortofoto B1 Auxiliar atualizadas em 25/06/2026.

Os levantamentos topográficos e as ortofotos destinados ao acompanhamento das obras são realizados com frequência quinzenal, visando garantir o registro e o controle da evolução dos serviços executados. Na Barragem B1 Auxiliar, os levantamentos começaram a ser realizados no mês de Junho, o resultado pode ser observado na Figura 6-5.

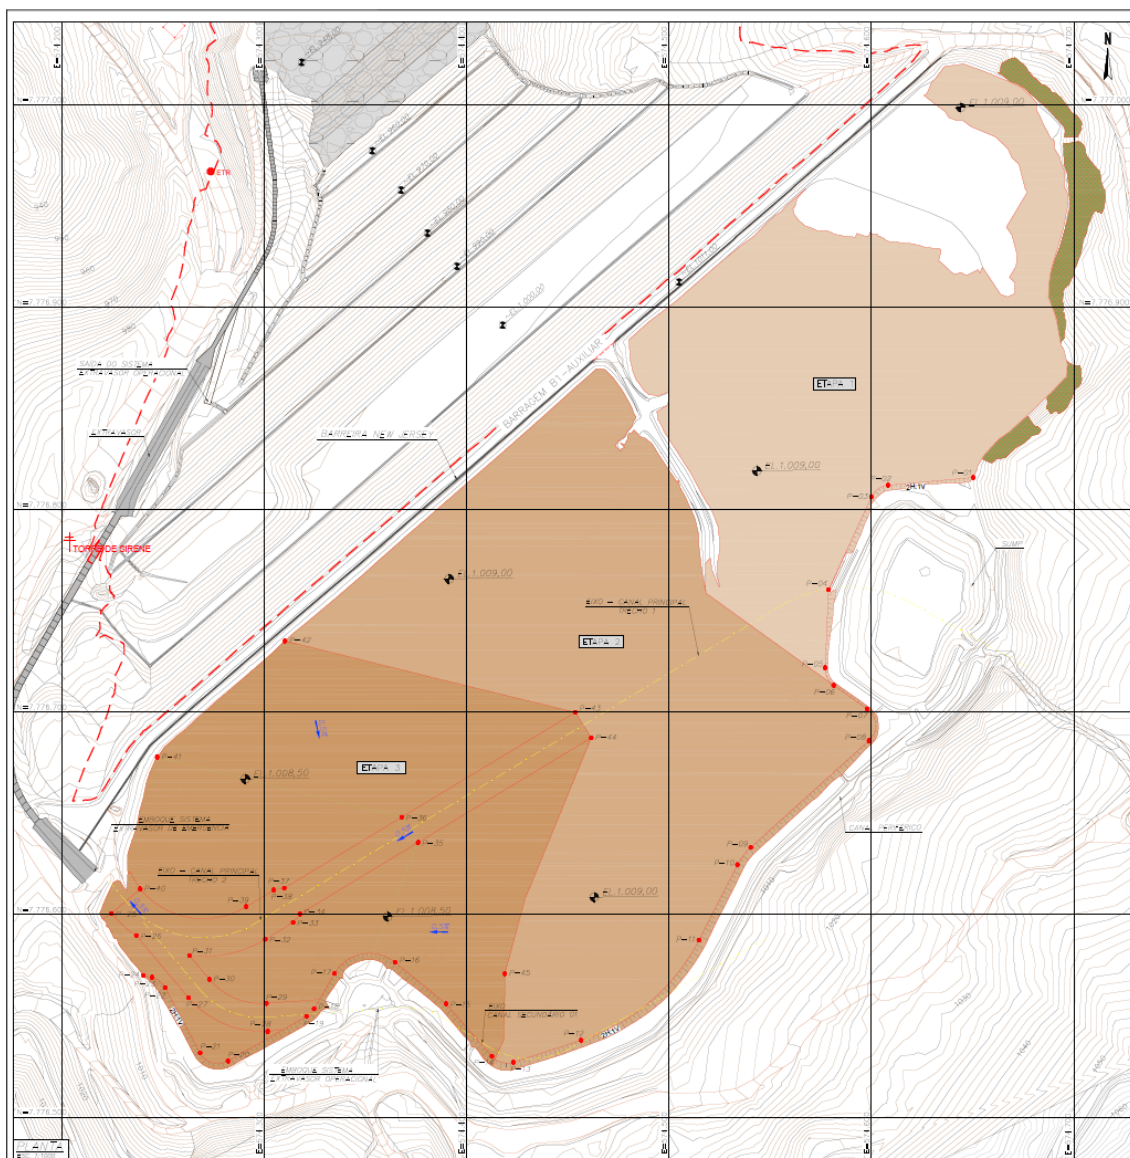
**Figura 6-6** – Preenchimento parcial do reservatório – Planta. Fonte: IPE.OP.RL.8000.GT.20.1531.

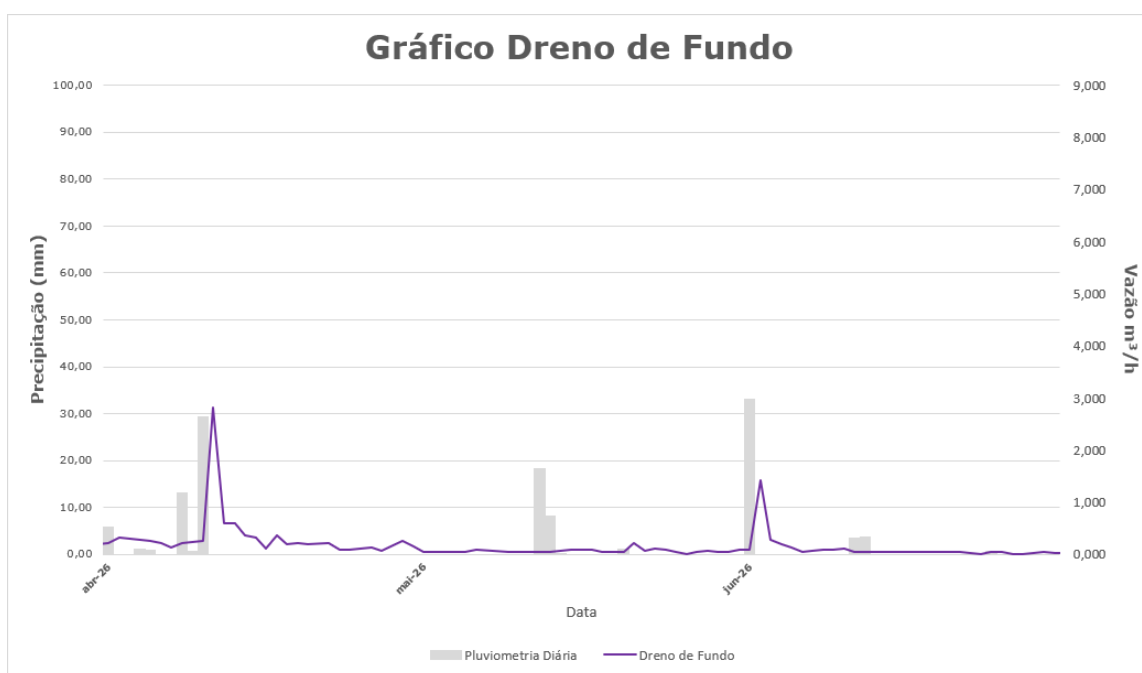
O monitoramento de vazão percolada da barragem é realizado por 1 (um) indicador de vazão da drenagem interna. Quando se considera o período entre abril e junho/26, obteve-se uma média das leituras das vazões igual a 0,167 m<sup>3</sup>/h, tendo vazões variando de 0 até 2,817 m<sup>3</sup>/h.

**Figura 7-21 - Histórico de leituras da vazão de drenagem interna Barragem B1-Auxiliar**

No manual de procedimentos de inspeção e monitoramento das barragens (PRO.MMI.GTC.004) foi adicionada a recomendação de realização de leituras 24 horas após evento chuvoso, para que não haja interferência no valor da vazão medido e evite o registro de valores discrepantes.

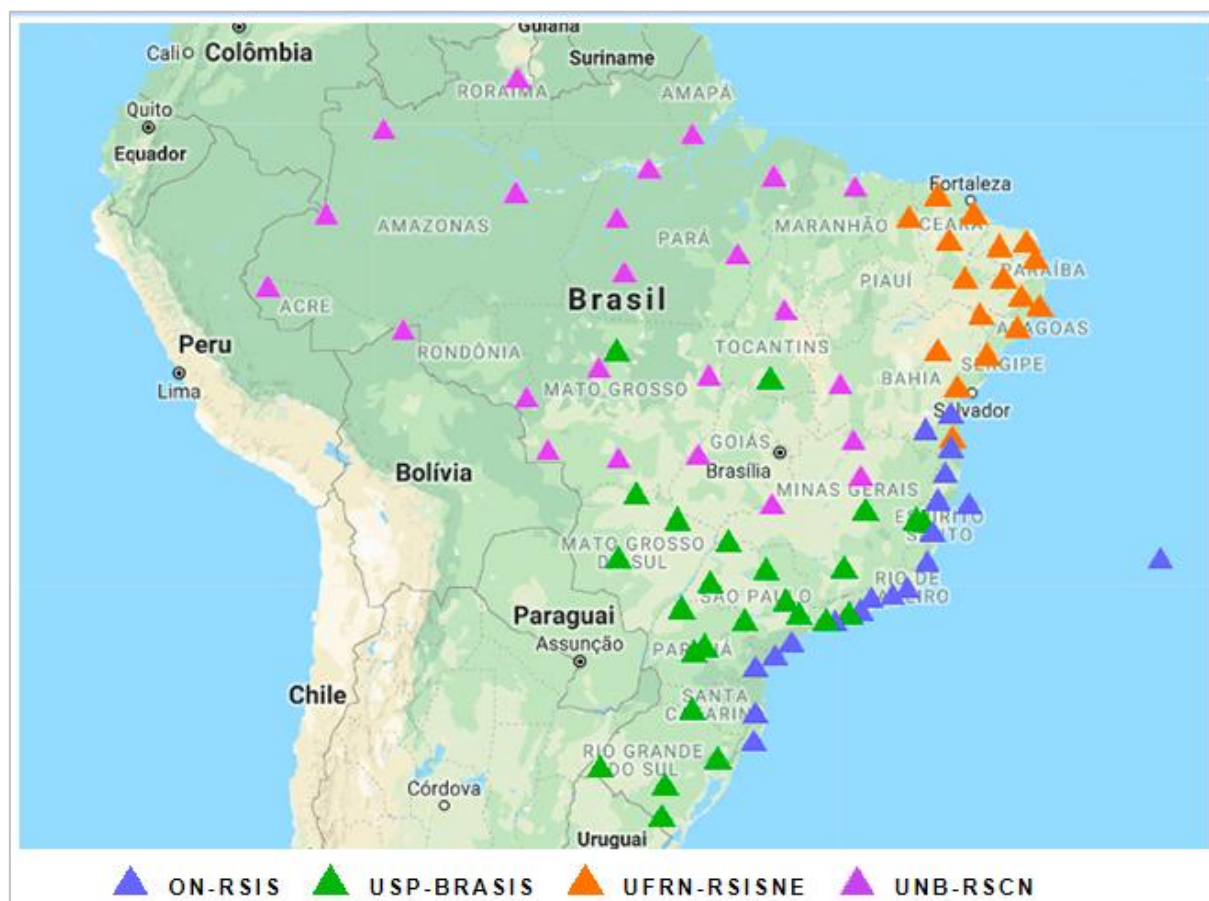
**Figura 7-48 – Rede sismológica brasileira** (<http://www.rsbr.gov.br>).

O estudo da CREAM utilizou como base de dados as informações compiladas pelo Centro de Sismologia da USP, que conta com a colaboração da Universidade de Brasília (UNB), da Universidade do Rio Grande do Norte e Rede Sismográfica Brasileira. A Figura 7-48 apresenta a distribuição dos sismógrafos existentes no território nacional.

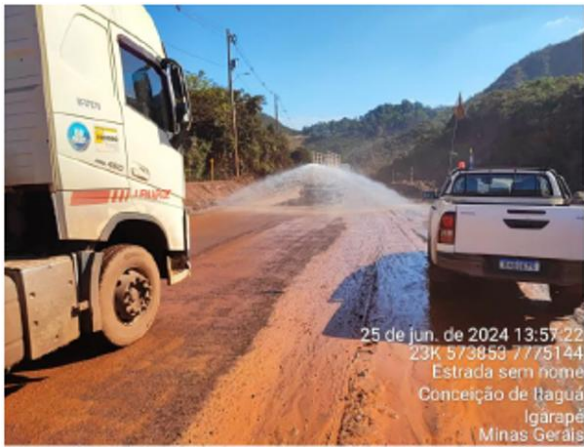
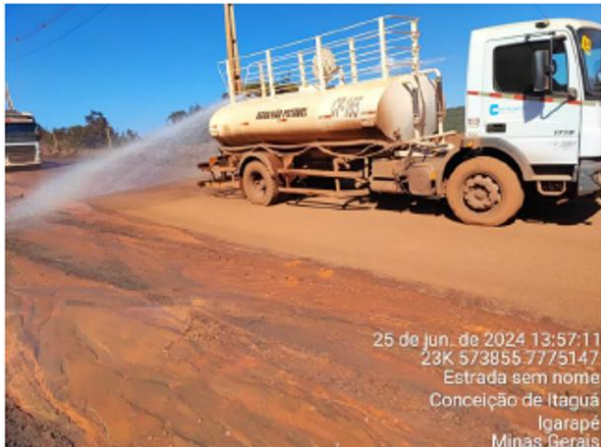
**Foto 8-1** – Mosaico da aspersão das vias na Mineração Morro do Ipê.

**Foto 8-2** – Mosaico da aspersão das vias na Mineração Morro do Ipê.

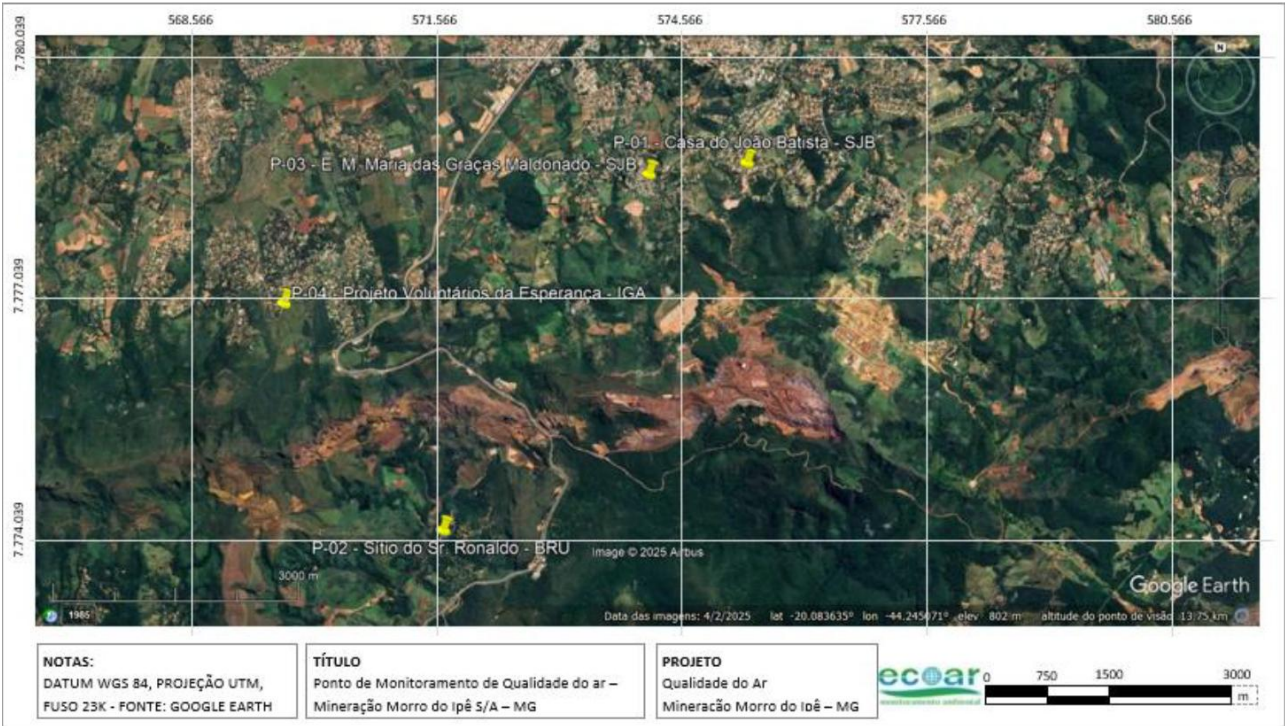
**Figura 8-5** – Localização dos pontos de monitoramento de qualidade do ar. Fonte: ECOAR 2025.

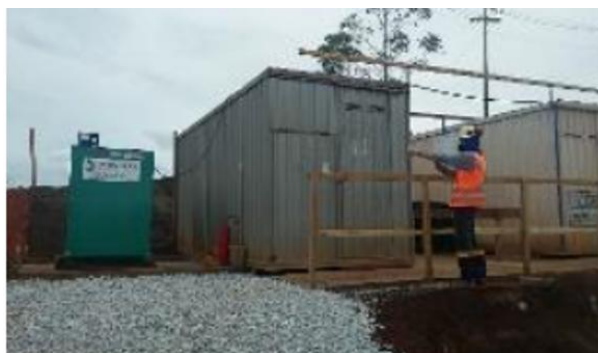
**Foto 8-3** – Monitoramento em equipamento com escala.

Atualmente o monitoramento dessas emissões é realizado por meio da verificação visual periódica, com utilização da escala Ringelmann. Essa escala consiste, conforme definição da ABNT, em uma escala gráfica para avaliação calorimétrica visual constituída de um cartão com tonalidades de cinza, correspondentes aos padrões de 1 a 5.

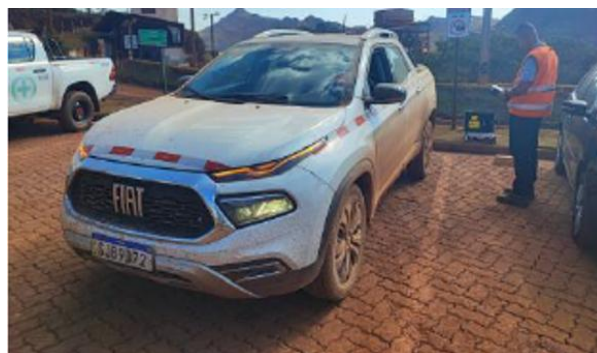
**Foto 8-4** – Monitoramento utilizando o opacímetro.

Certa de que o uso de opacímetros permite um resultado mais preciso e objetivo, a forma como o monitoramento é executado na Mineração Morro do Ipê encontra-se em transição. A Empresa já adquiriu 2 opacímetros, que estão sendo utilizados em áreas-piloto, enquanto o software dos equipamentos é homologado pelo departamento de Tecnologia da Informação.
