**RELATÓRIO TÉCNICO**  
BARRAGEM B2 – MINA TICO-TICO  
RELATÓRIO TRIMESTRAL DE  
ACOMPANHAMENTO DO PROCESSO  
DE DESCARACTERIZAÇÃO

IPE.OP.RL.8000.GT.20.1674

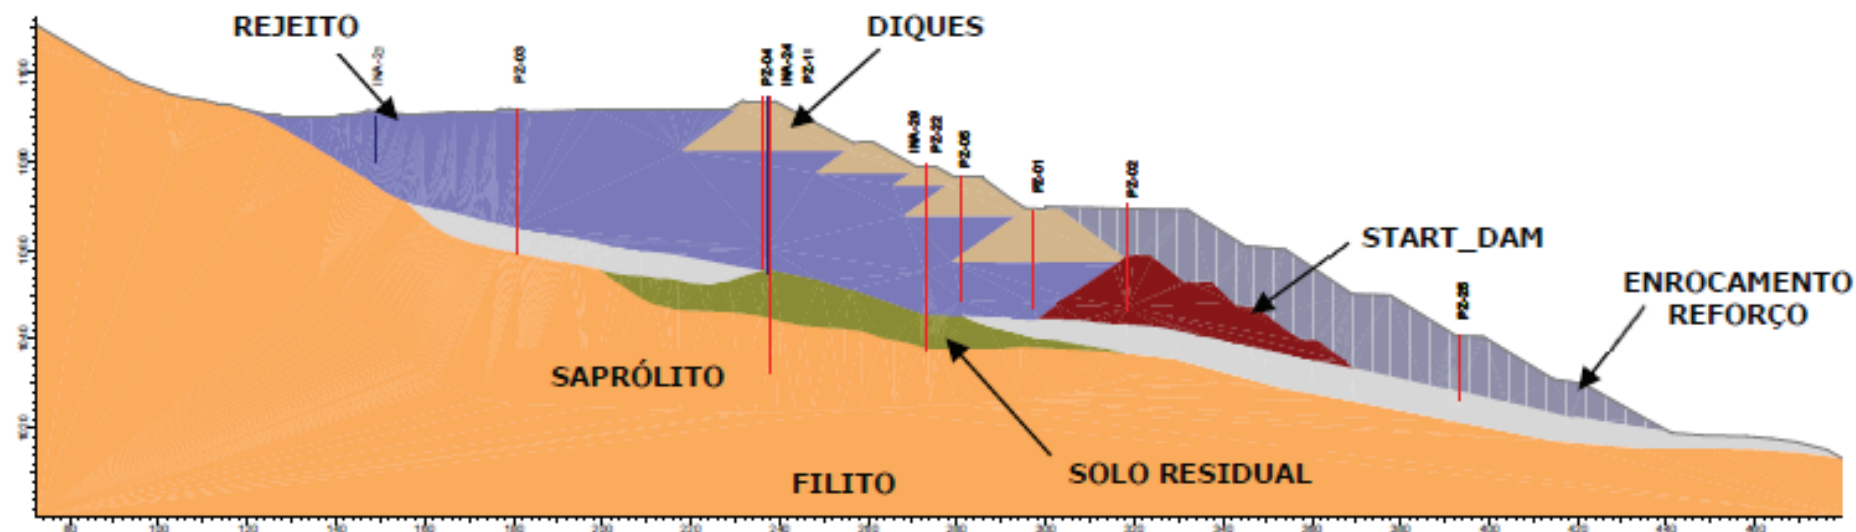
**Figura 4.3** – Seção de maior altura (D-D') da Barragem B2 – Mina Tico-Tico.

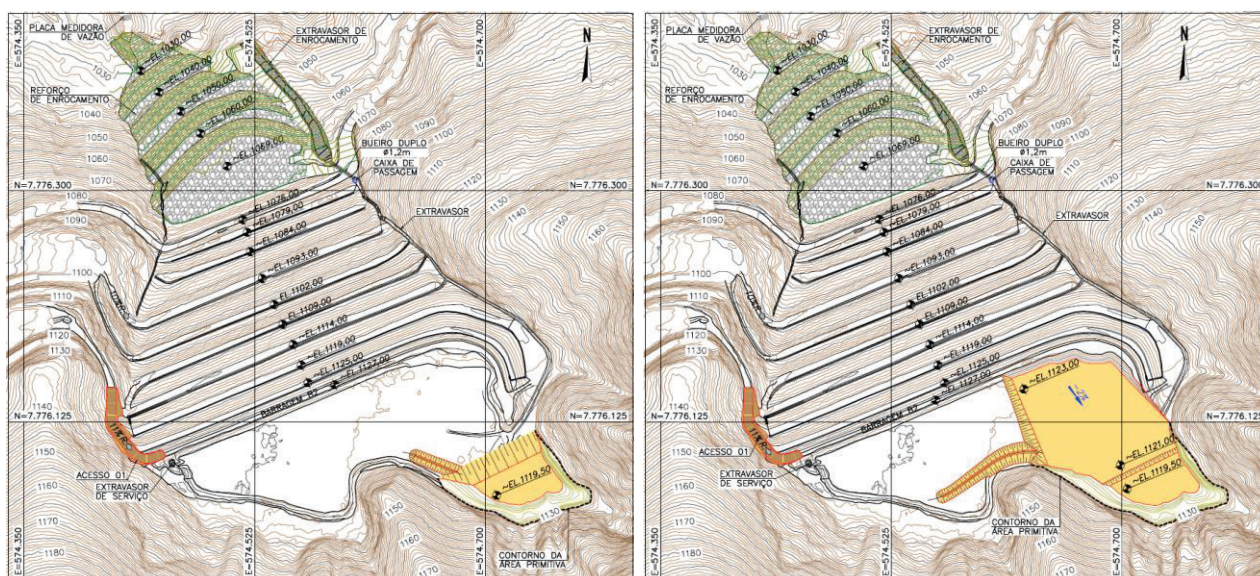
**Figura 5.1** – Sequência construtiva de remoção das camadas de rejeito, referente à primeira fase.

Os taludes de escavação terão inclinação de 3H:1V, quando for executado em rejeito disposto no reservatório, e 2H:1V, quando resultantes das escavações em rejeito dos maciços compactados. A Figura 5.1 e a Figura 5.2 apresentam o resumo da sequência construtiva de remoção do rejeito em camadas.

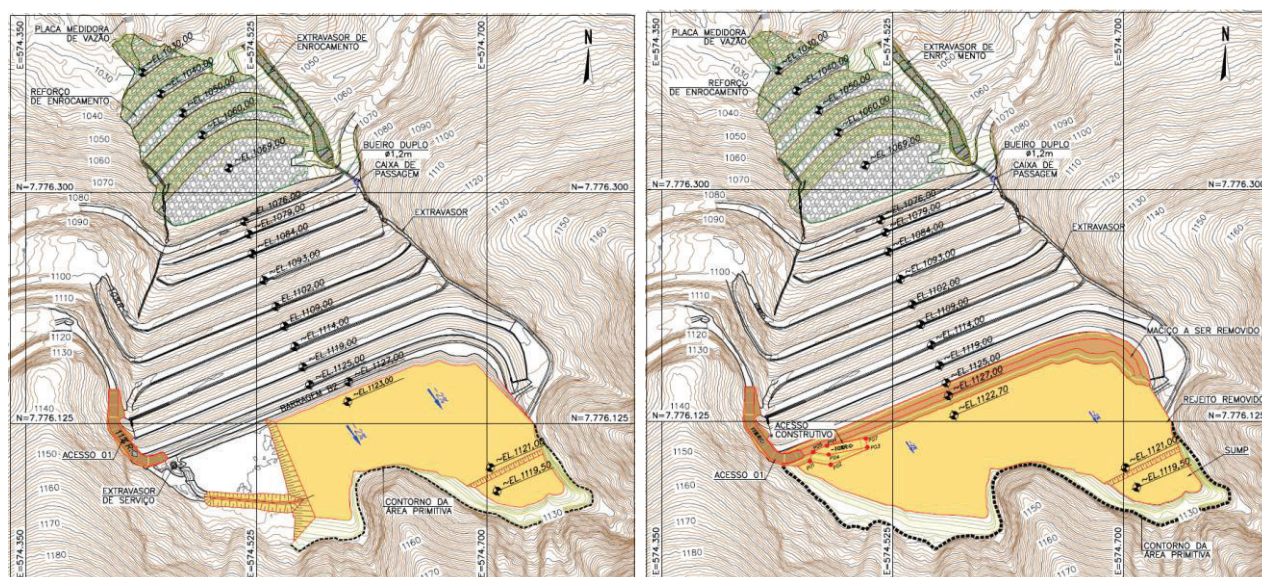
**Figura 5.2** – Sequência construtiva de remoção das camadas de rejeito, referente à primeira fase.

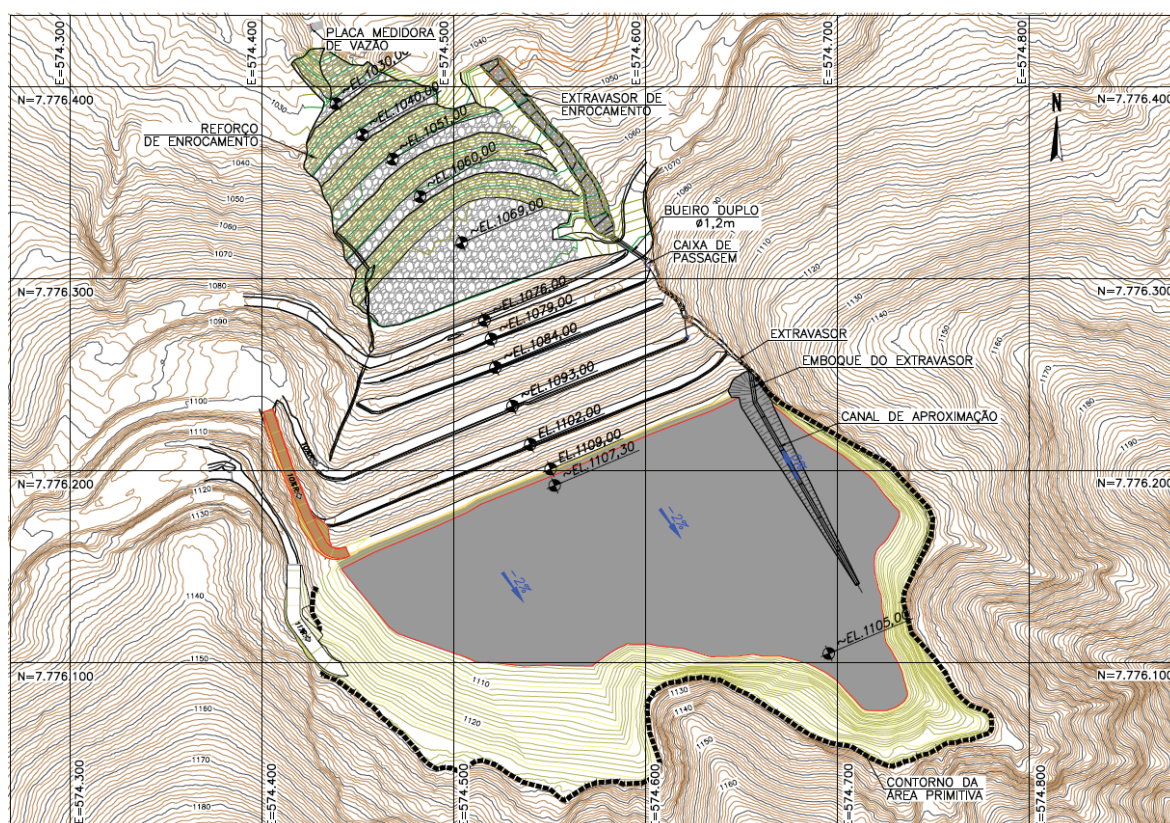
**Figura 5.3** – Etapa 1 – Remoção do rejeito do reservatório e dos maciços entre o 11º e 8º alteamentos por montante.

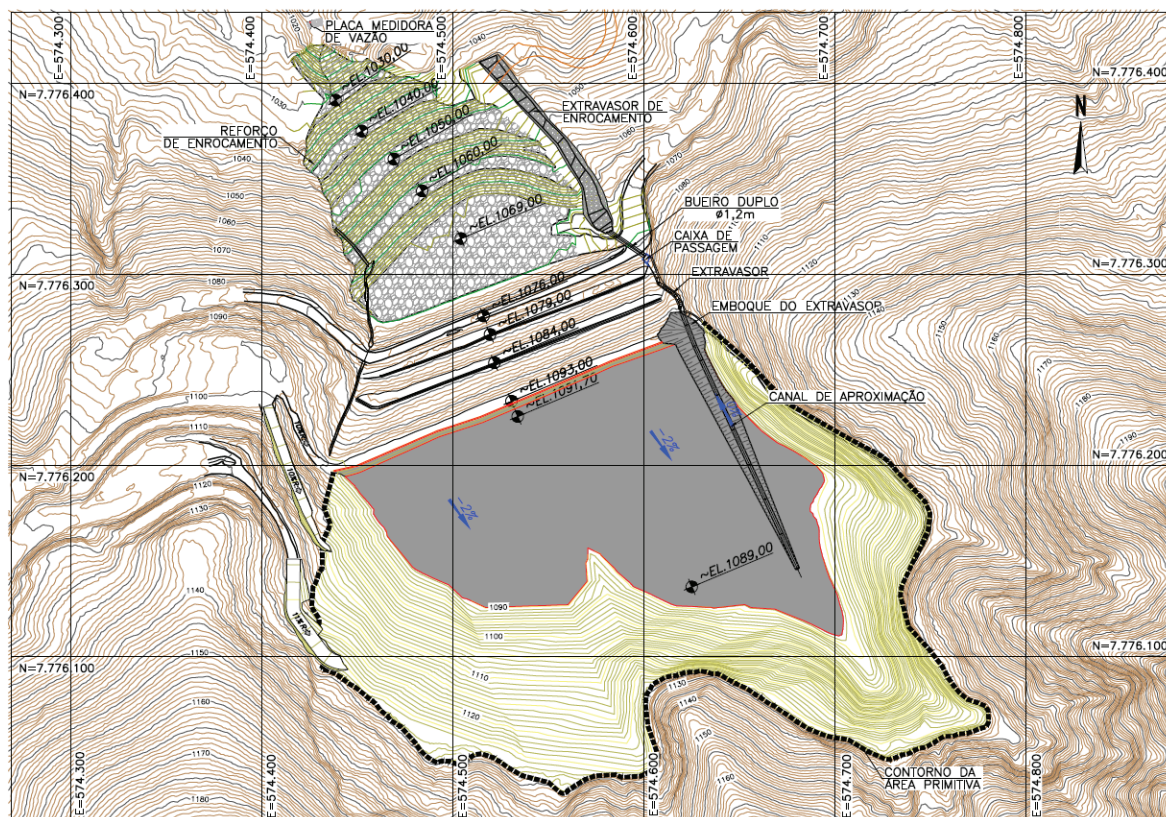
**Figura 5.4 – Etapa 2 – Remoção do rejeito do reservatório e dos maciços do 7º e 6º alteamentos por montante.**

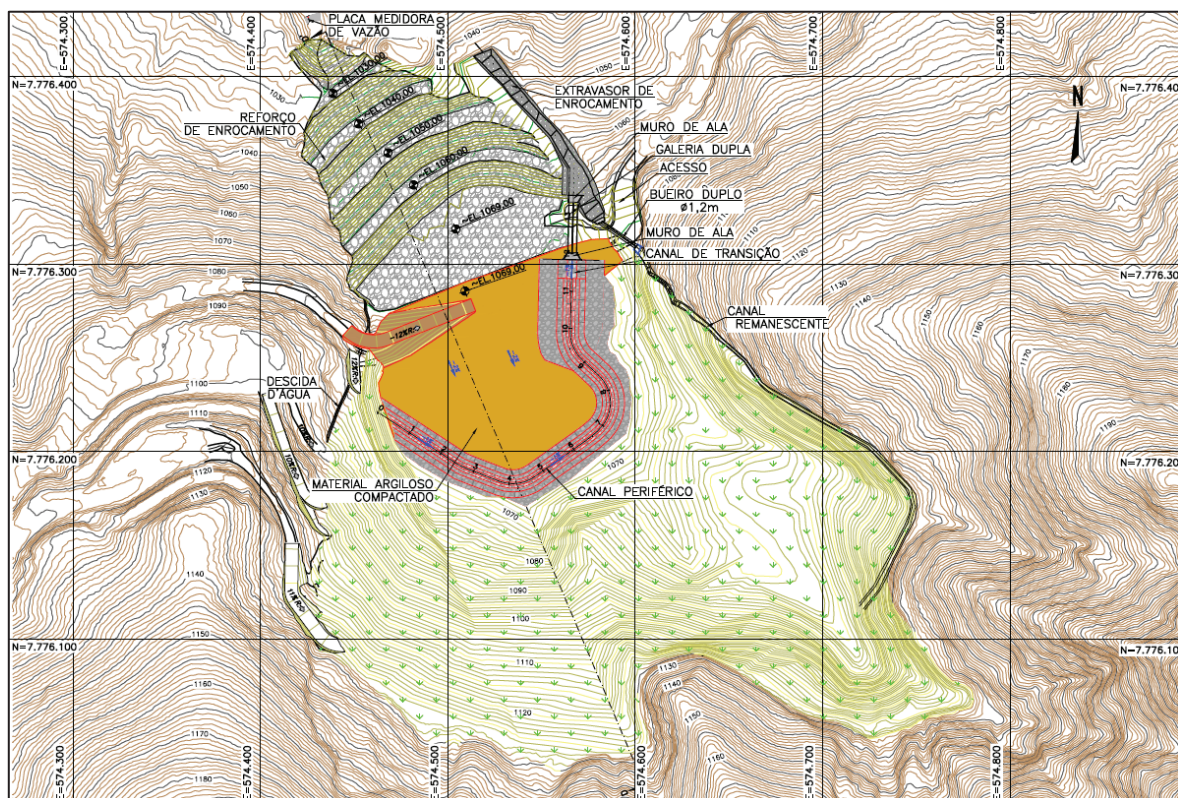
**Figura 5.5 – Etapa 3 (Condição Final) – Remoção do rejeito do reservatório e dos maciços entre o 5º e o 2º alteamentos por montante.**

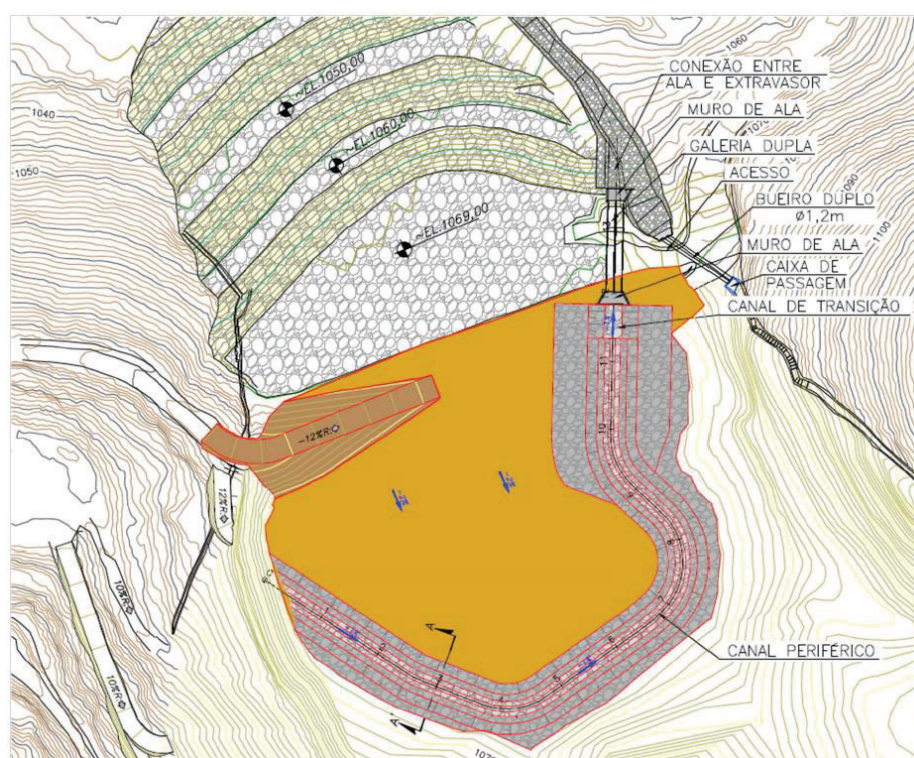
**Figura 5.7 - Canal de contorno – Planta**

O projeto prevê um canal de contorno no contato com a encosta natural sobre a plataforma final da descaracterização. O canal deverá ter seção trapezoidal dupla com largura total de 13,0 m, taludes com inclinação correspondente a 3H:1V e altura total de 1,25 m em enrocamento. A seção menor com largura inferior de 1,5 m e 0,50 m de altura será responsável por conduzir os fluxos resultantes de cheias até TR 500 anos e a seção maior para as vazões até a CMP. Os blocos devem ser compostos por rocha sã de gnaiss ou itabirito compacto com D50 de 15 cm e espessura final de 30 cm. Toda a base do canal deverá receber camada de geomembrana (Nortene com espessura de 1 mm ou similar), com possibilidade de reaproveitamento do material removido das etapas anteriores. Esta impermeabilização terá a função de evitar a percolação para o rejeito remanescente ao longo da calha do canal de contorno e deverá ser protegida com geotêxtil antes de receber o revestimento de enrocamento.

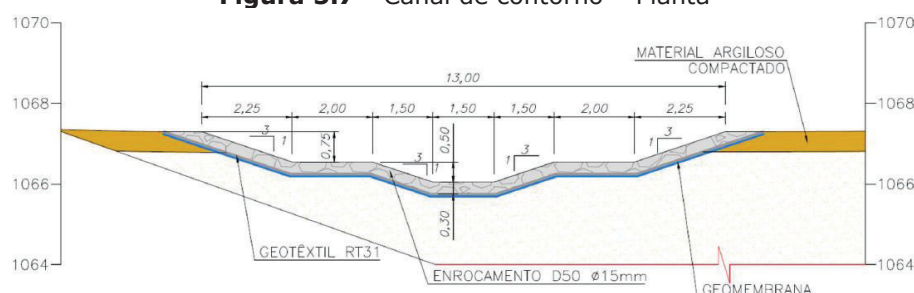
**Figura 5.8 - Canal de contorno – Seção tipo A-A'**

Os fluxos conduzidos pelo canal serão direcionados a uma galeria dupla de aduelas pré-moldadas em concreto armado com dimensões de 2,0 m x 2,0 m e deságue no trecho final do canal extravasor de emergência atual construído em enrocamento com D50 de 60 cm.

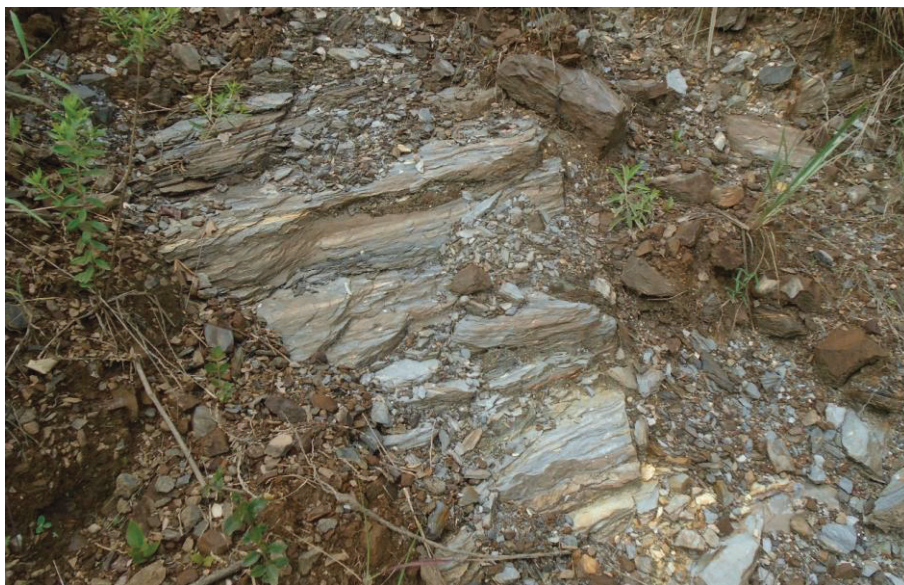
**Figura 5.9** – Filito da Formação Cercadinho no local do escorregamento.

Desta forma, os eventuais efeitos do desconfinamento ou até mesmo devido a escavações realizadas na época de construção da barragem para ampliar o reservatório ou como área de empréstimo local poderão exigir projetos específicos e obras complementares de estabilização. Atualmente, existe uma superfície de escorregamento, do tipo circular, aberta na encosta natural situada a montante do reservatório da barragem, na sua margem esquerda. No local ocorrem os filitos cinza prateado, com lentes de quartzito ferruginoso (Figura 5.9).

A direção dos planos de xistosidade é, aproximadamente, leste – oeste, com mergulho de cerca de 50° a 60° para sul, ou seja, para dentro da encosta (montante).

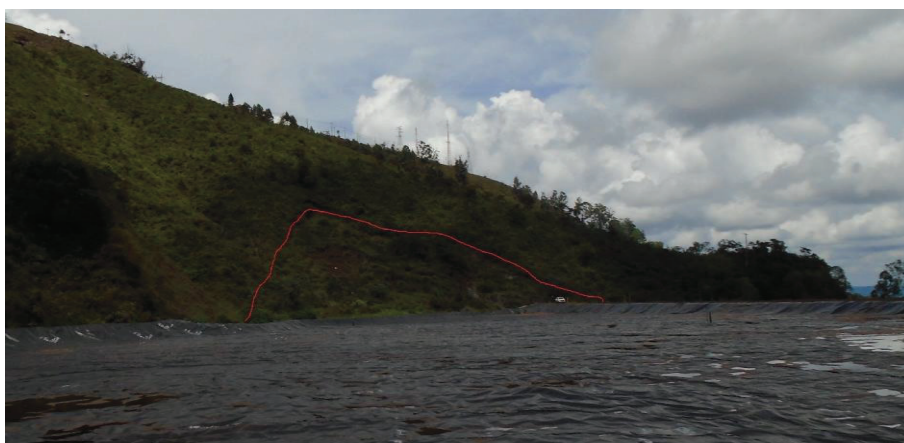
**Figura 5.10** – Vista do escorregamento situado na encosta a montante do reservatório.

A cunha de escorregamento é superficial, pouco profunda, e provavelmente ocorreu devido à escavação de um acesso no pé da encosta, circundando o reservatório, com taludes muito íngremes, o que provocou a instabilidade.

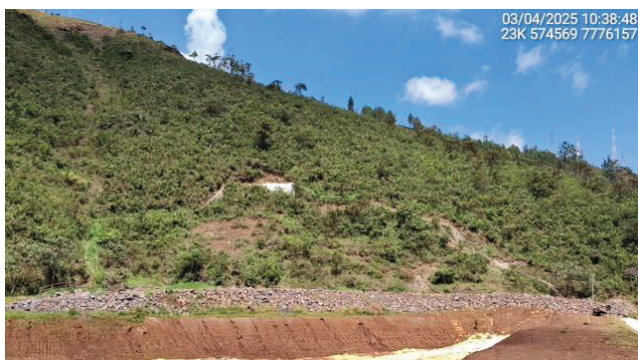
**Foto 5.1** – Berma de equilíbrio em enrocamento na encosta próxima a ombreira esquerda.

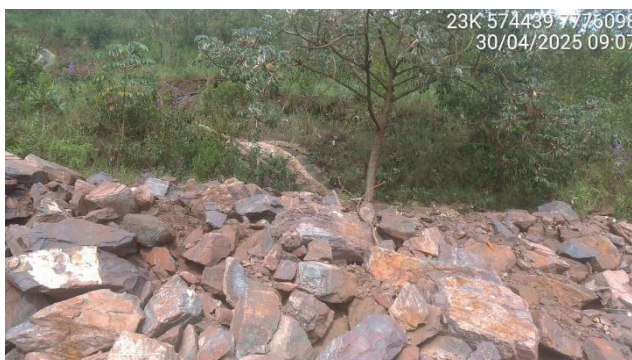
**Foto 5.2** – Dispositivos de drenagem superficial no contato da cunha de ruptura com o terreno natural, na margem esquerda.

Além da berma, em outubro/2024 foi concluída a instalação de dispositivos de drenagem superficial (Foto 5.2) no contato entre a cunha de ruptura e o terreno natural de forma a reduzir

a infiltração de água e assim reduzir a saturação do material e consequentemente, possíveis movimentações.

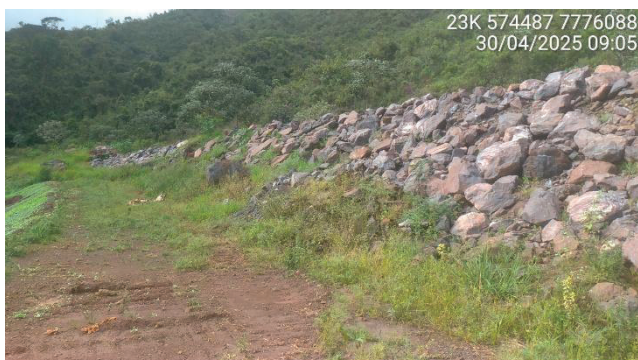
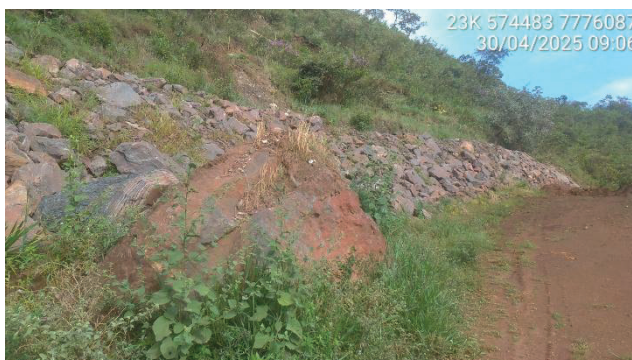
**Foto 5.3** – Detalhe da berma de equilíbrio em enrocamento na encosta na margem esquerda.

**Foto 5.4** – Detalhe da berma de equilíbrio em enrocamento na encosta na margem esquerda.

Durante o mês de julho/2024 foi executada uma berma de equilíbrio em enrocamento (Foto 5.1) e de forma a estabilizar a massa rompida localizada na encosta a montante próximo a ombreira esquerda. Em outubro de 2024, a berma foi ampliada até os pontos da descida da drenagem superficial de modo a proteger o ponto de deságue.

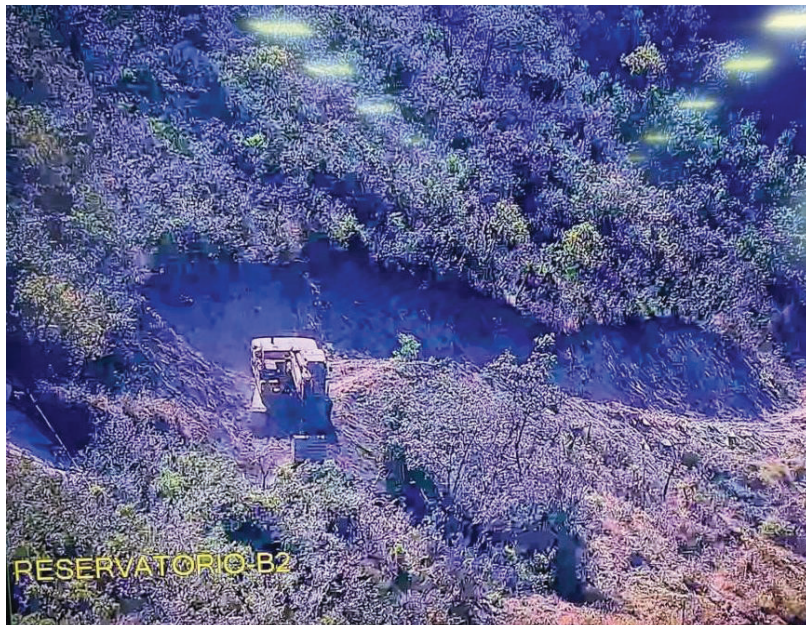
**Foto 5.5** – Início da regularização na encosta ombreira esquerda.

Entre 31 de julho e 01 de agosto se deu o início a intervenção na ombreira esquerda, seguindo o recomendado na Nota Técnica IPE.OP.RL.8000.GT.20.1249 elaborada pela Terracota. Está sendo realizado adequação e remoção do material solto na superfície da encosta até encontrar contato com o filito (Foto 5.5).

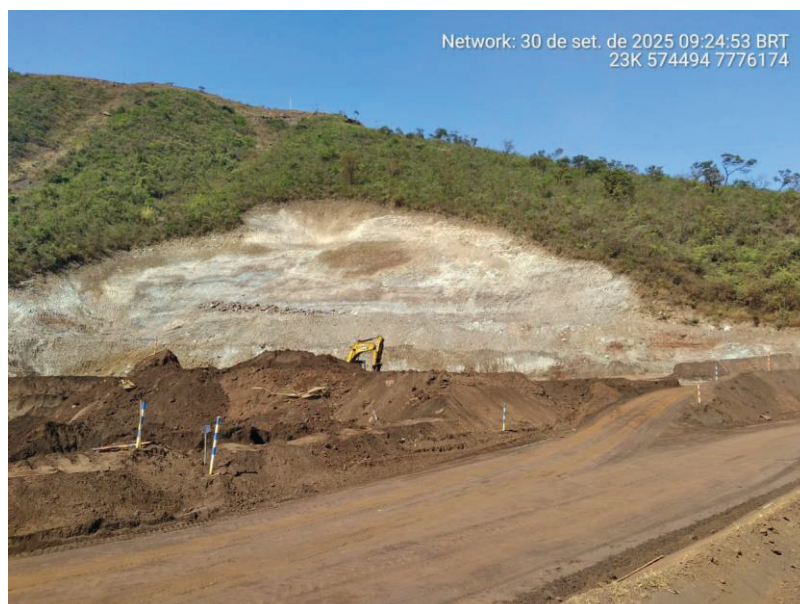
**Foto 5.6** - Ombreira Esquerda regularizada com material superficial removido

No mês de agosto, foi dada a sequência na tratativa da ombreira esquerda com a finalização do descarregamento do material solto, a atividade foi finalizada e a situação atual pode ser conferida na **Foto 5.6**. Nos próximos meses será aplicada a solução de bioengenharia no local, de acordo com o Nota Técnica mencionada.

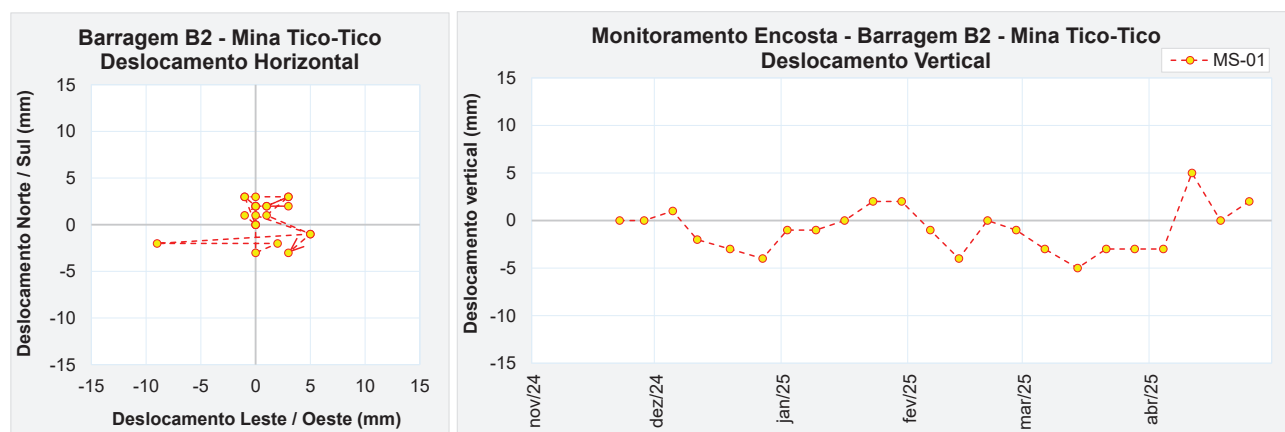
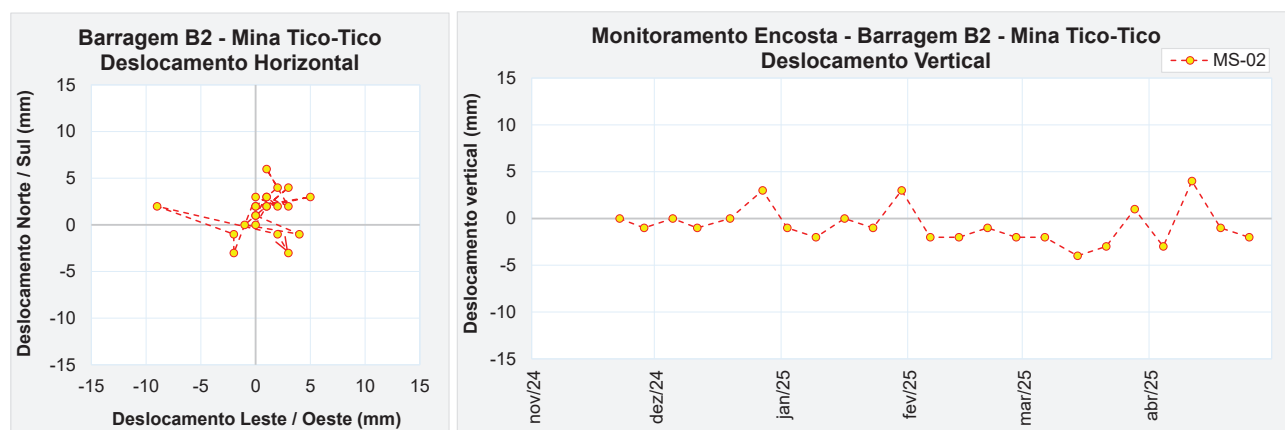
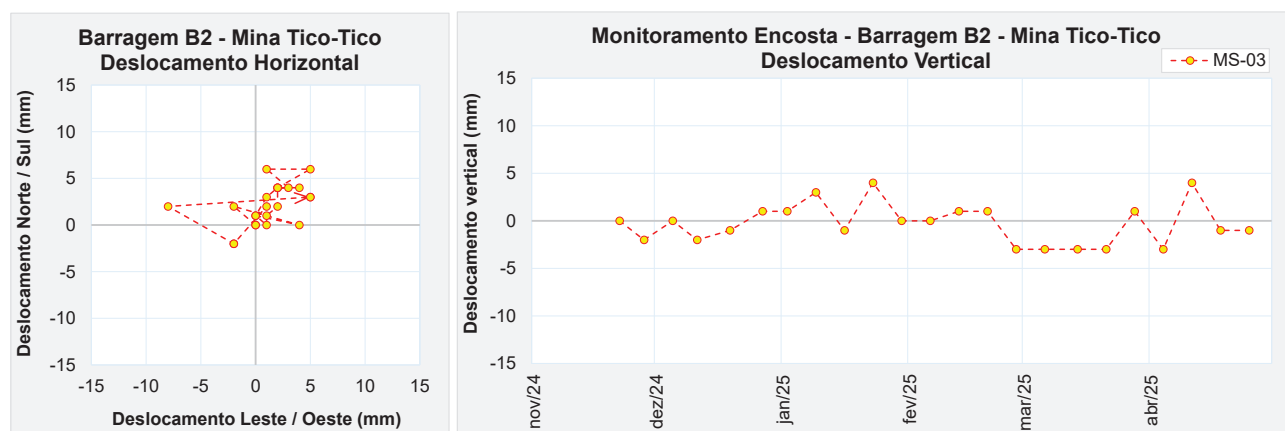
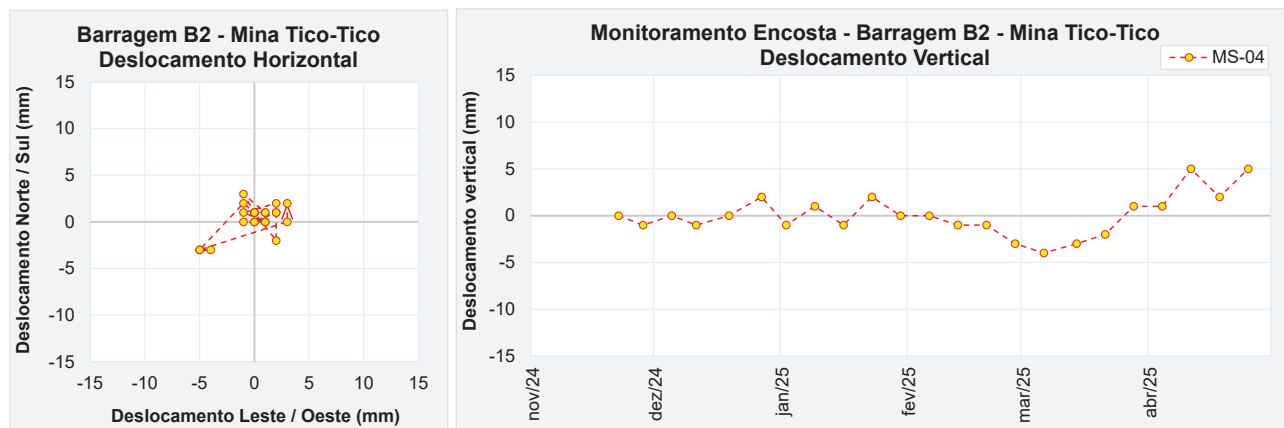
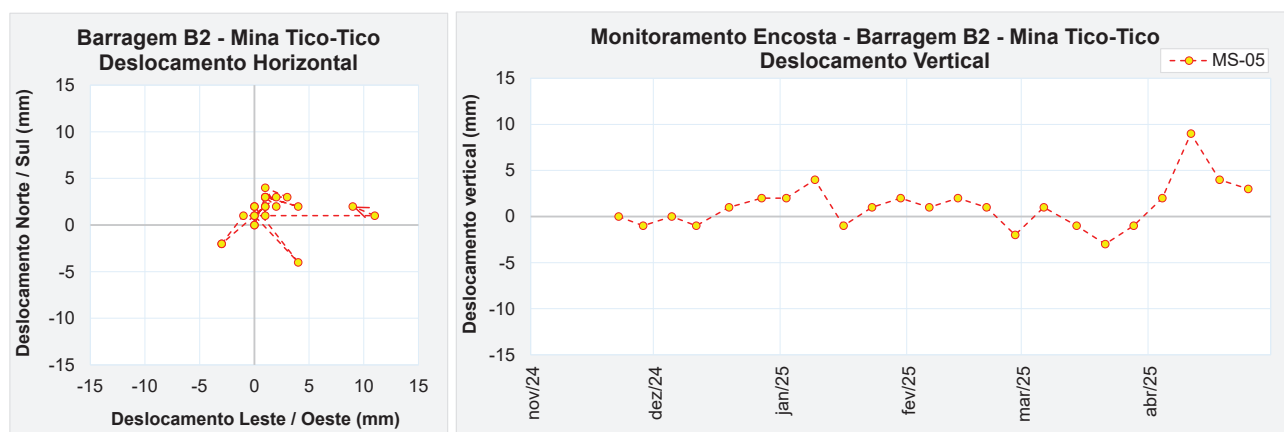
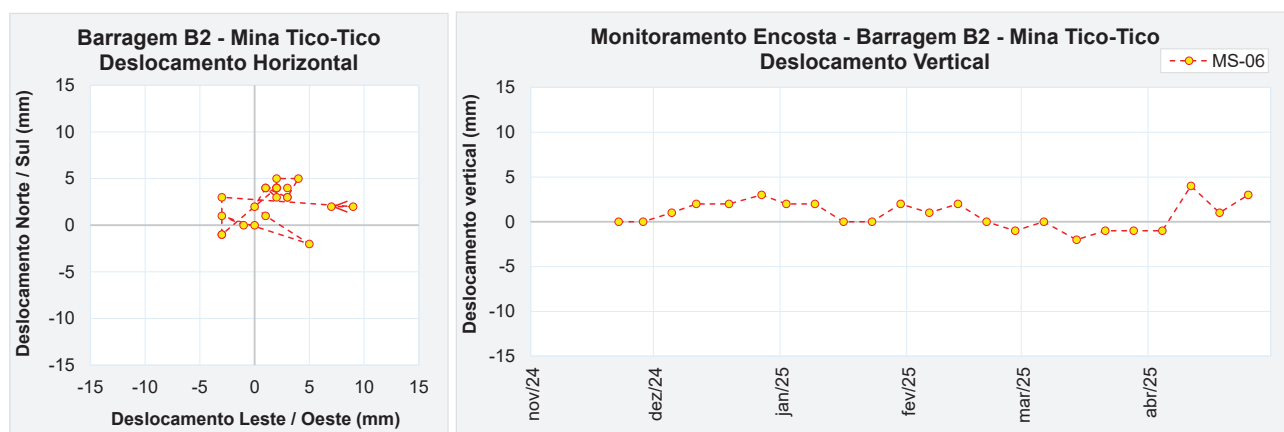
**Figura 5.12** – Histórico do marco de controle de monitoramento da encosta – MS-01.

**Figura 5.13** – Histórico do Marco de controle de monitoramento da encosta – MS-02.

**Figura 5.14** – Histórico do Marco de controle de monitoramento da encosta – MS-03.

**Figura 5.15** – Histórico do Marco de controle de monitoramento da encosta – MS-04.

**Figura 5.16** – Histórico do Marco de controle de monitoramento da encosta – MS-05.

**Figura 5.17** – Histórico do Marco de controle de monitoramento da encosta – MS-06.

Os dados históricos indicavam um comportamento similar aos apresentados pelos marcos instalados no maciço da estrutura, verificando movimentações verticais e horizontais pequenas. Os valores acumulados observados até 25/04/2025, horizontais menores que 12 mm, predominantemente na direção NE, e verticais menores que 7 mm, são em parte devidos, provavelmente, aos erros normais de leitura (“serrilhado”), em função da referência de nível e do equipamento utilizado e sua precisão.

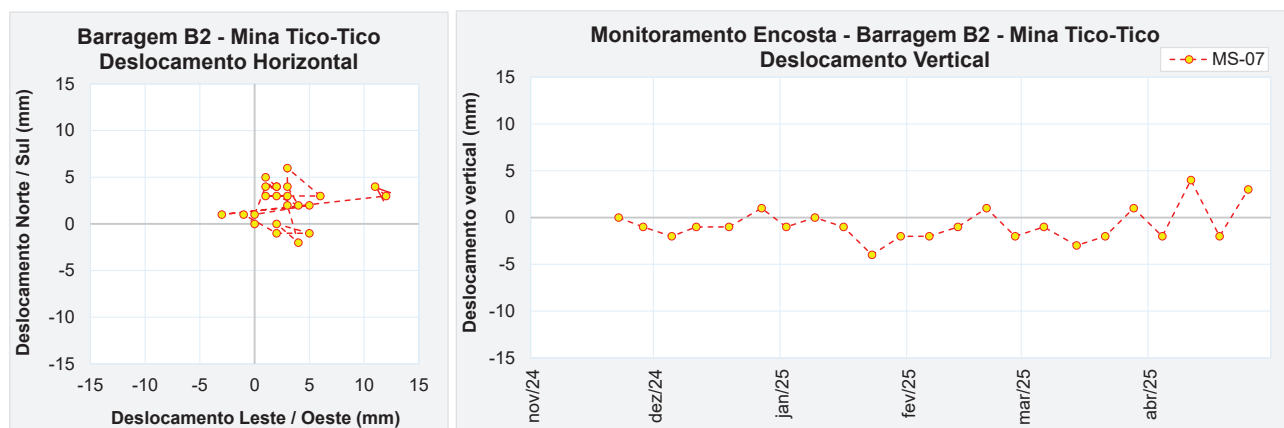
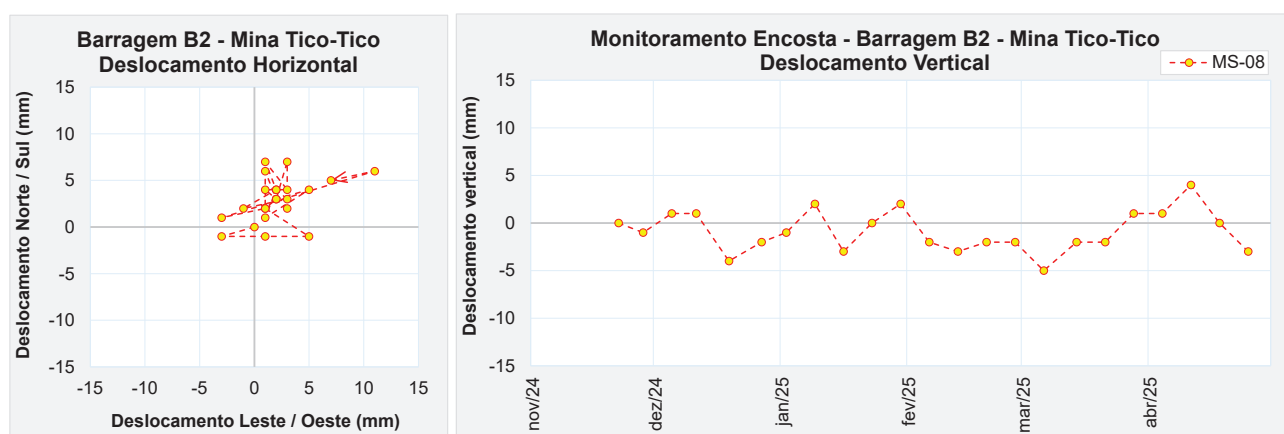
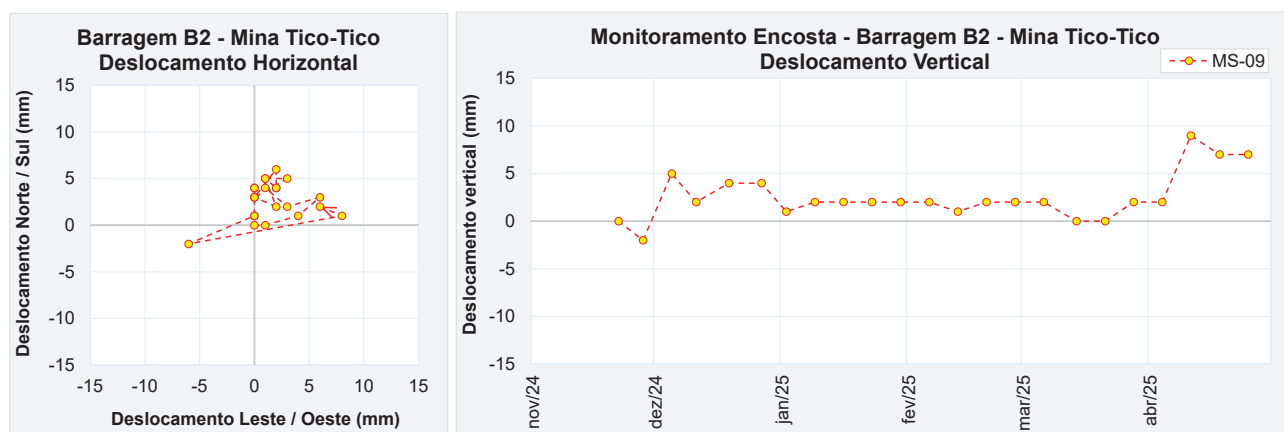
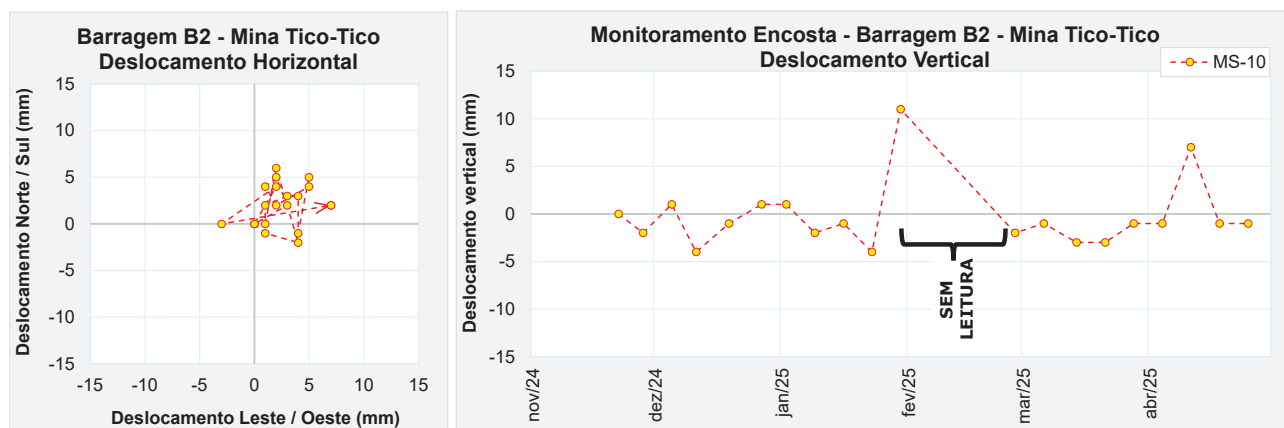
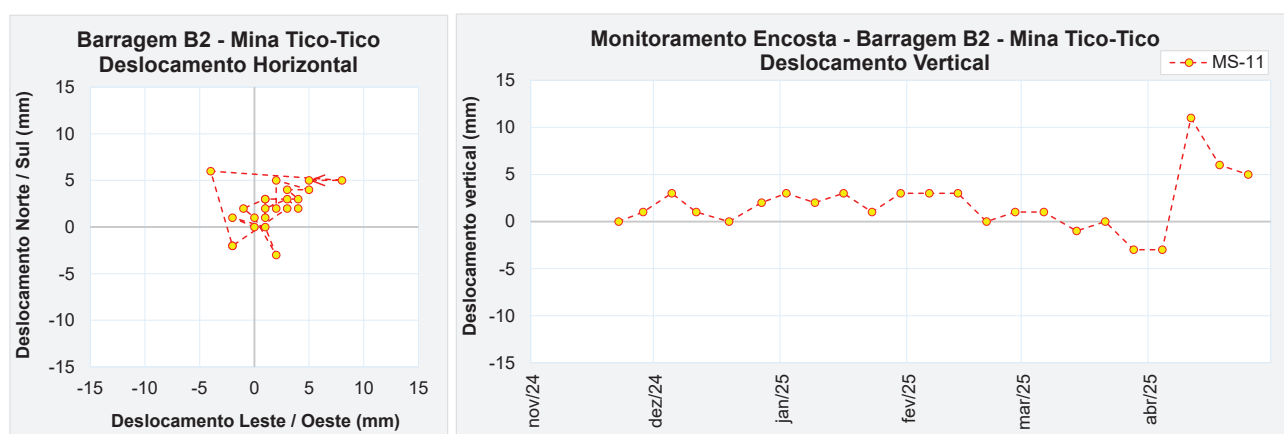
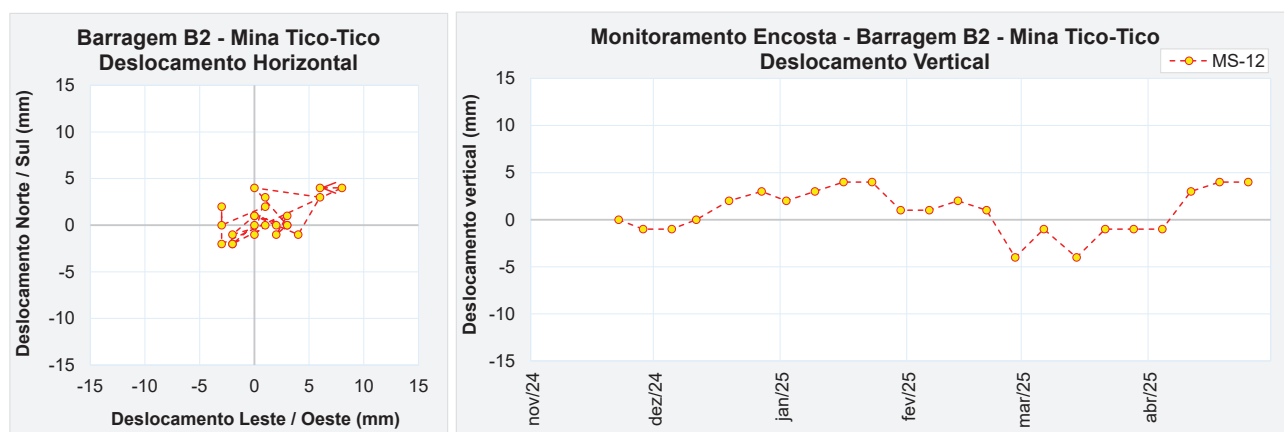
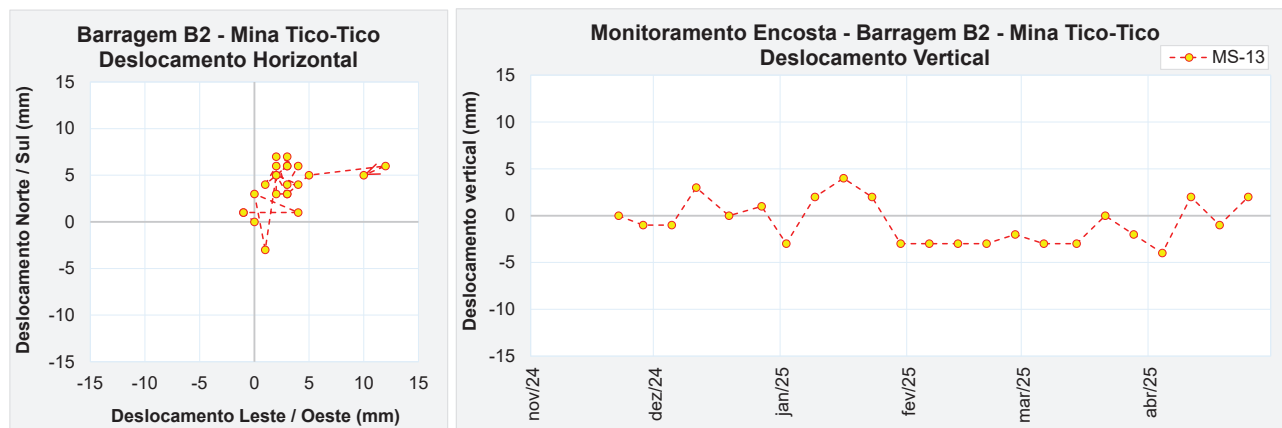
**Figura 5.18** – Histórico do Marco de controle de monitoramento da encosta – MS-07.

**Figura 5.19** – Histórico do Marco de controle de monitoramento da encosta – MS-08.

**Figura 5.20** – Histórico do Marco de controle de monitoramento da encosta – MS-09.

**Figura 5.21** – Histórico do Marco de controle de monitoramento da encosta – MS-10.

**Figura 5.22** – Histórico do Marco de controle de monitoramento da encosta – MS-11.

**Figura 5.23** – Histórico do Marco de controle de monitoramento da encosta – MS-12.

**Figura 5.24** – Histórico do Marco de controle de monitoramento da encosta – MS-13.

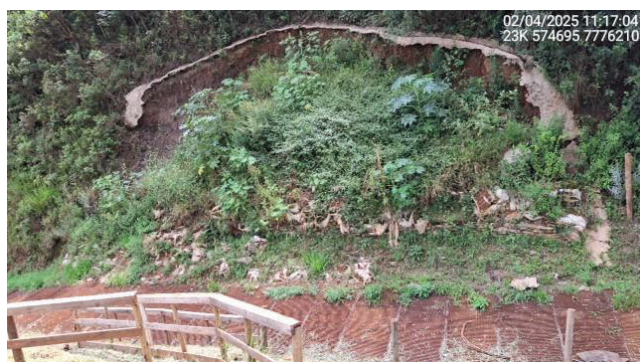
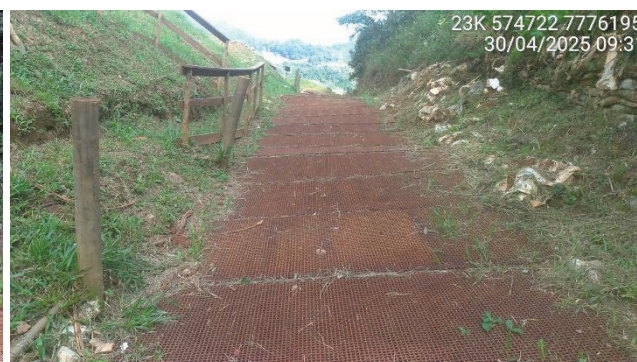
**Foto 5.7** – Grades metálicas instaladas sobre o canal extravasor de emergência.

**Foto 5.8** – Grades metálicas instaladas sobre o canal extravasor de emergência.

Na ombreira direita, durante o mês de novembro de 2024 foram instalados perfis metálicos e grades metálicas (Foto 5.7 e Foto 5.8) sobre o canal extravasor de emergência, como medida preventiva contra uma possível obstrução do canal, caso ocorra movimentação de material da encosta.

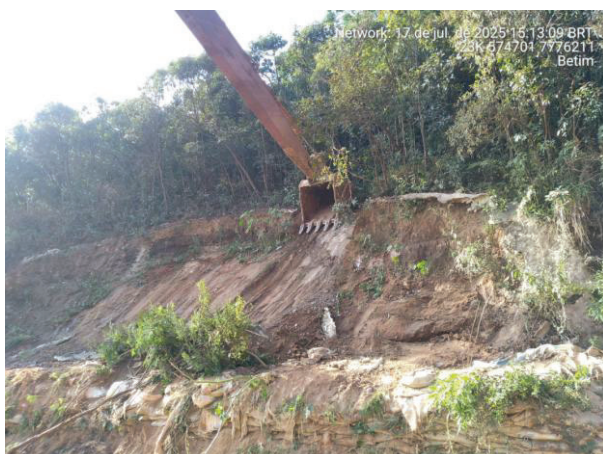
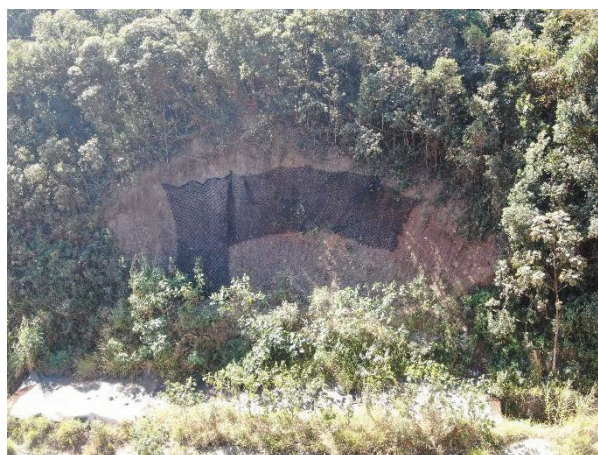
**Foto 5.9** - Remoção do material solto e conformação da encosta na Ombreira Direita

**Foto 5.10** - Situação atual pós retirada do material solto na encosta O.D.

Devido ao avanço das obras durante o período de avaliação do relatório, o canal de emergência abaixo da encosta da ombreira direita foi desativado. Na sequência, foi dado início à adequação do novo emboque do canal extravasor, o qual não será afetado pela região de instabilidade na encosta da ombreira. Em função disso, em julho/2025, a empresa Terracota elaborou uma Nota

Técnica IPE.OP.RL.8000.GT.20.1249 com a solução para a regularização do local. A intervenção teve início no dia 17/07/2025 e segue as atividades de acordo com a Nota supracitada. Foi realizada a retirada do material solto no local, conforme Foto 5.10, e, no momento, está em avaliação a melhor solução de bioengenharia que será aplicada no local nos próximos meses para estabilização e regularização da área.

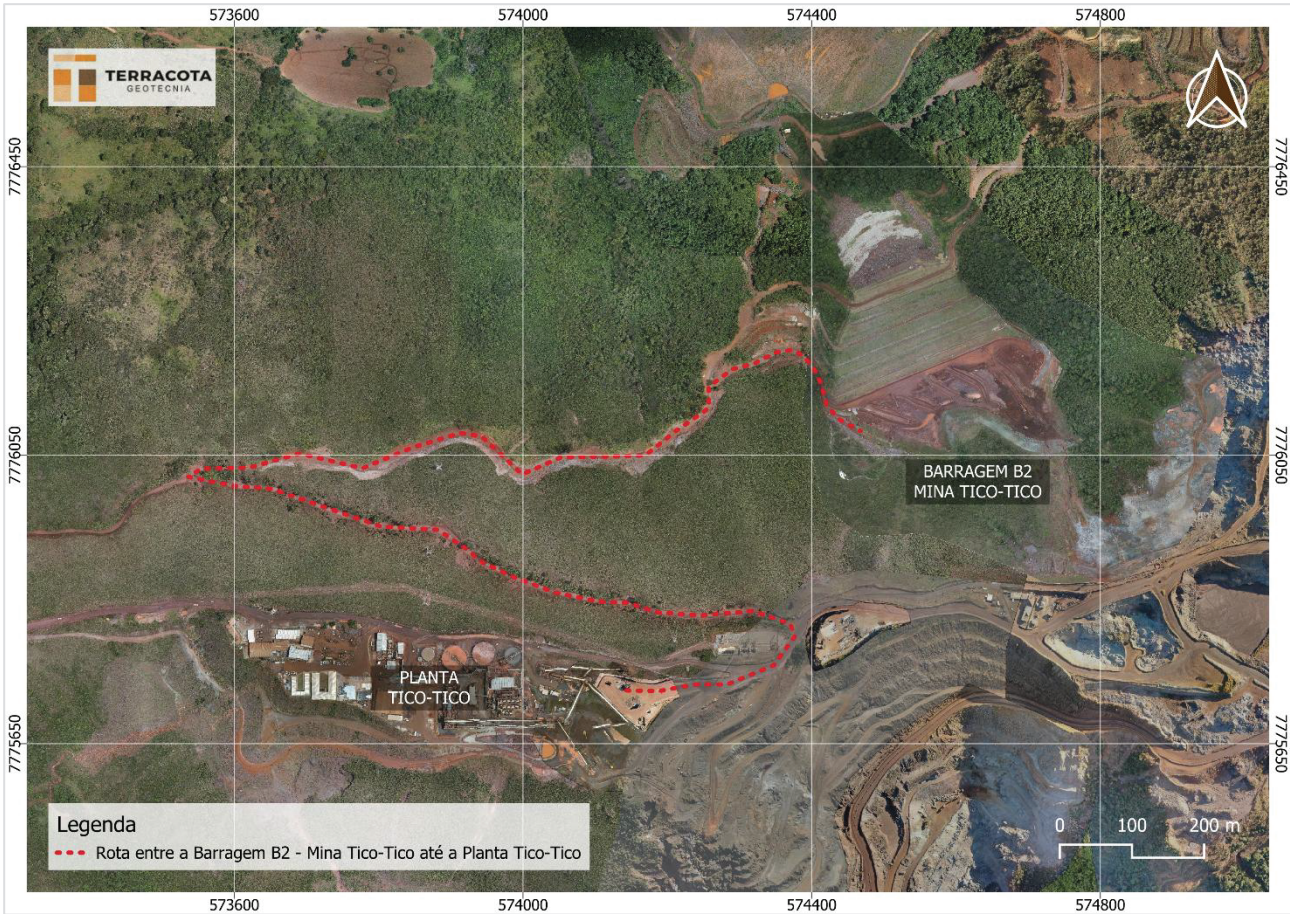
**Figura 6.1** – Rota entre a Barragem B2 – Mina Tico-Tico e a Planta Tico-Tico.

Os materiais removidos estão sendo enviados para a planta de beneficiamento da Mina Tico-Tico para serem reprocessados, o trajeto é apresentado na Figura 6.1.

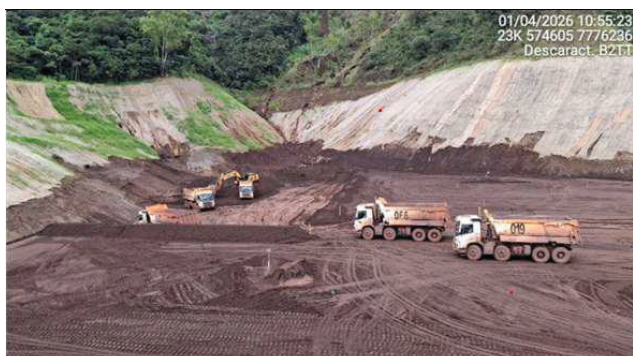
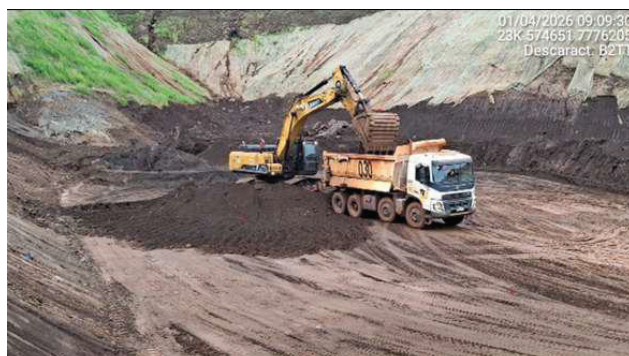
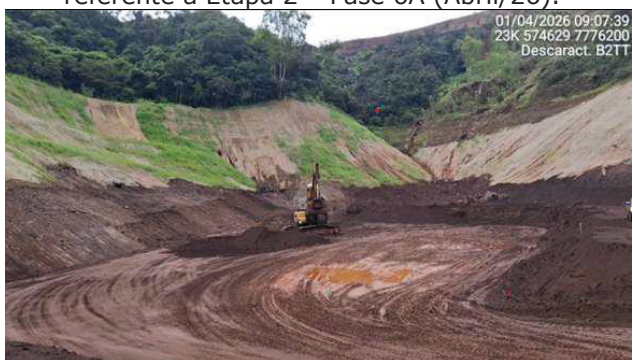
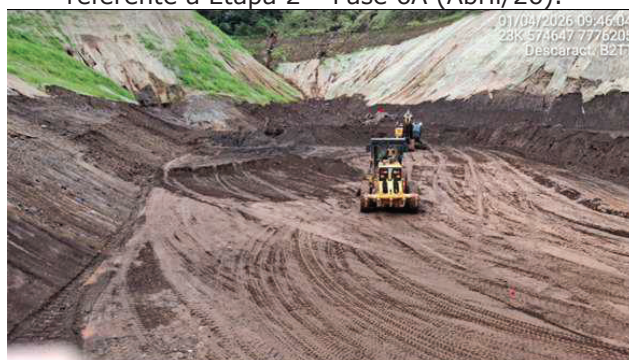
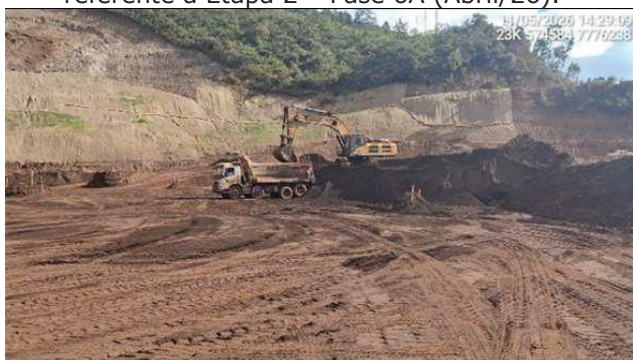
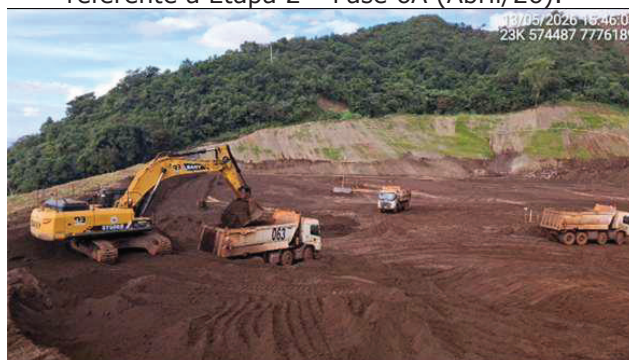
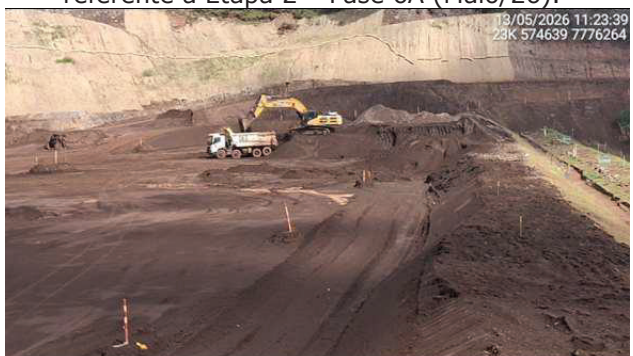
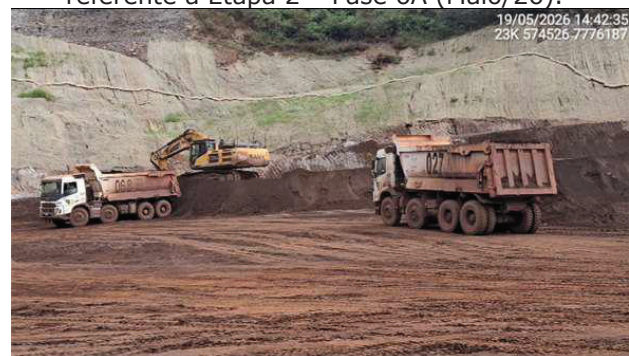
### 6.1.2.1 Remoção do rejeito do reservatório referente à Etapa 2 – Fase 6A

**Foto 6.1** - Remoção do rejeito do reservatório referente à Etapa 2 – Fase 6A (Abril/26).

**Foto 6.2** - Remoção do rejeito do reservatório referente à Etapa 2 – Fase 6A (Abril/26).

**Foto 6.3** - Remoção do rejeito do reservatório referente à Etapa 2 – Fase 6A (Abril/26).

**Foto 6.4** - Remoção do rejeito do reservatório referente à Etapa 2 – Fase 6A (Abril/26).

**Foto 6.5** - Remoção do rejeito do reservatório referente à Etapa 2 – Fase 6A (Maio/26).

**Foto 6.6** - Remoção do rejeito do reservatório referente à Etapa 2 – Fase 6A (Maio/26).

**Foto 6.7** - Remoção do rejeito do reservatório referente à Etapa 2 – Fase 6A (Maio/26).

**Foto 6.8** - Remoção do rejeito do reservatório referente à Etapa 2 – Fase 6A (Maio/26).
