**RELATÓRIO TÉCNICO**  
BARRAGEM B2 – MINA TICO-TICO  
RELATÓRIO TRIMESTRAL DE  
ACOMPANHAMENTO DO PROCESSO  
DE DESCARACTERIZAÇÃO

IPE.OP.RL.8000.GT.20.1674

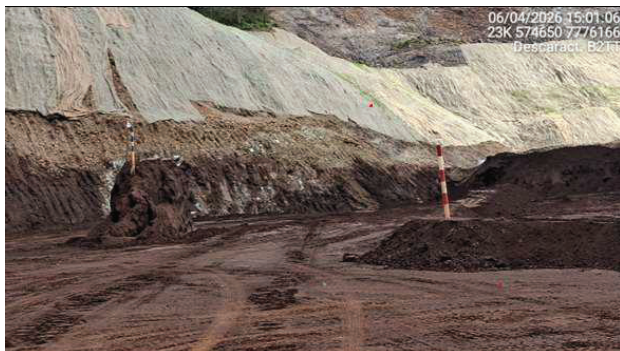
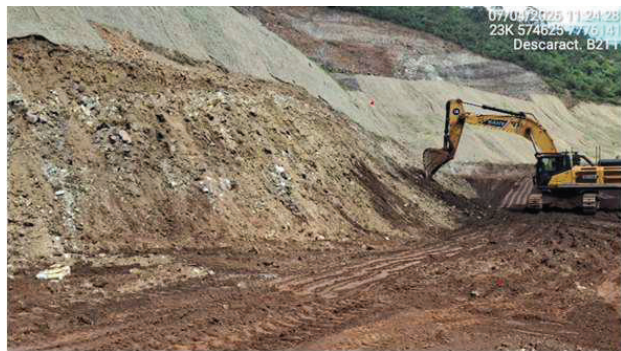
### 6.1.2.2 Remoção de camada de rejeito até o contato com o terreno natural

**Foto 6.9** - Remoção de camada de rejeito até o contato com o terreno natural (Abril/26).

**Foto 6.10** - Remoção de camada de rejeito até o contato com o terreno natural (Abril/26).

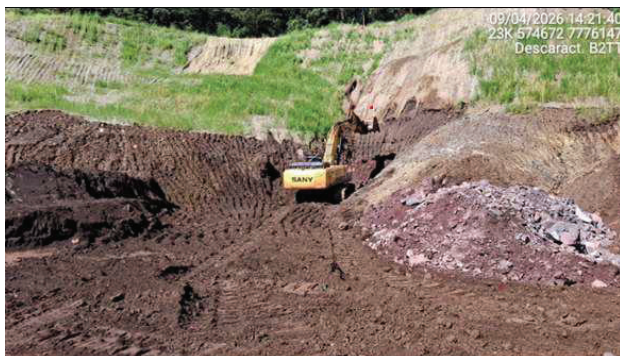
**Foto 6.11** - Remoção de camada de rejeito até o contato com o terreno natural (Abril/26).

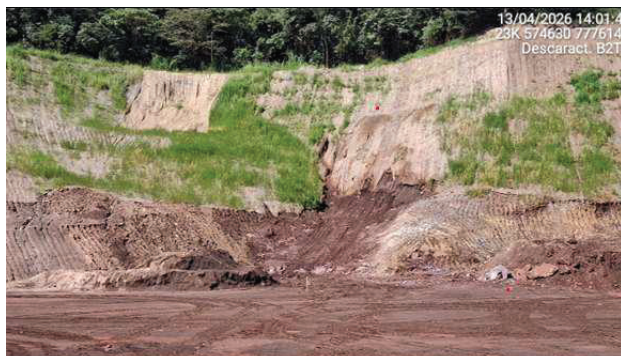
**Foto 6.12** - Remoção de camada de rejeito até o contato com o terreno natural (Abril/26).

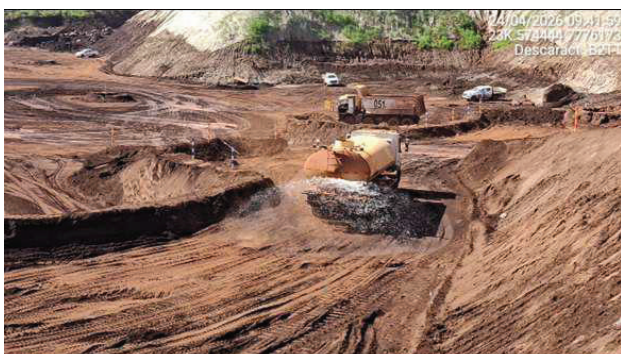
**Foto 6.13** - Umectação de vias e da região do reservatório (Abril/26).

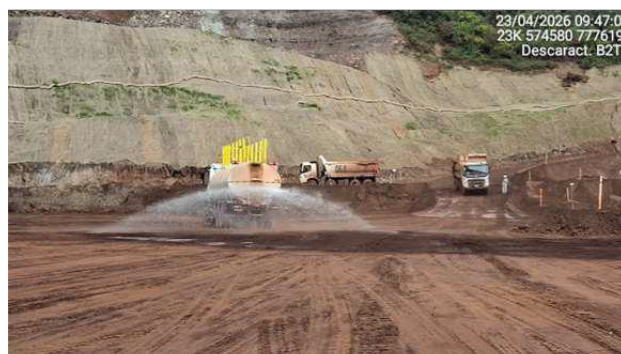
**Foto 6.14** - Umectação de vias e da região do reservatório (Abril/26).

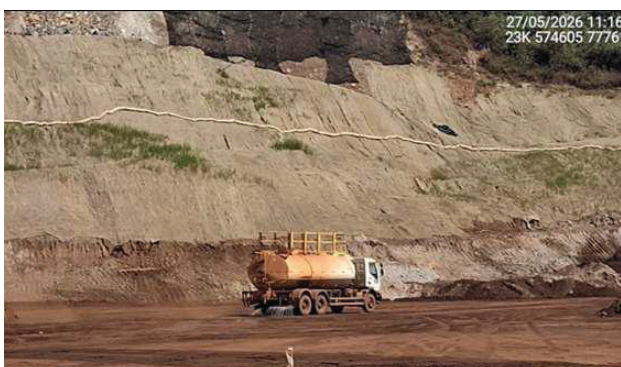
**Foto 6.15** - Umectação de vias e da região do reservatório (Maio/26).

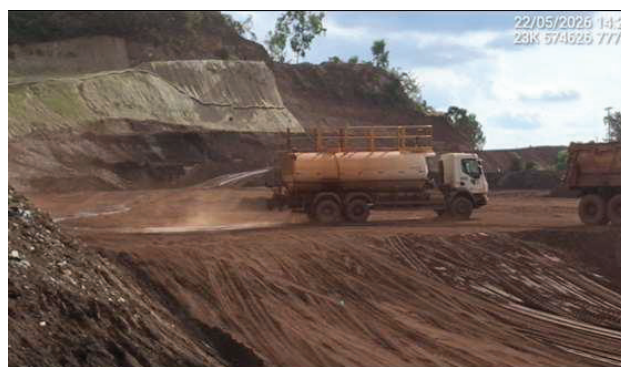
**Foto 6.16** - Umectação de vias e da região do reservatório (Maio/26).

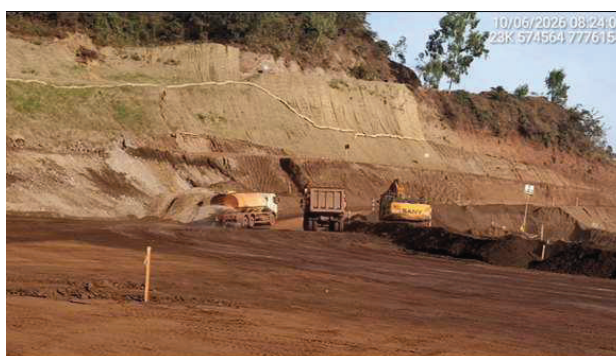
**Figura 6.2** - Umectação de vias e da região do reservatório.

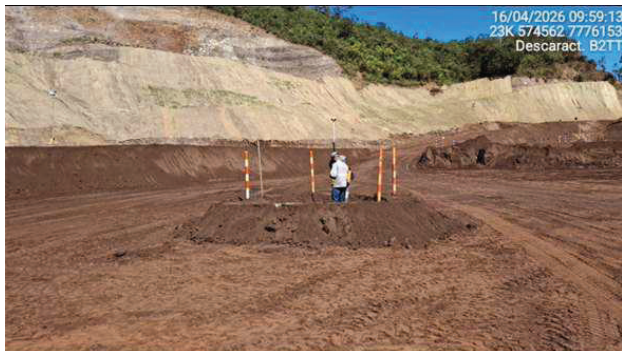
**Foto 6.17** - Após a conclusão do rebaixamento da instrumentação existente no reservatório, a equipe de topografia realizou o levantamento das cotas de topo dos instrumentos (Abril/26).

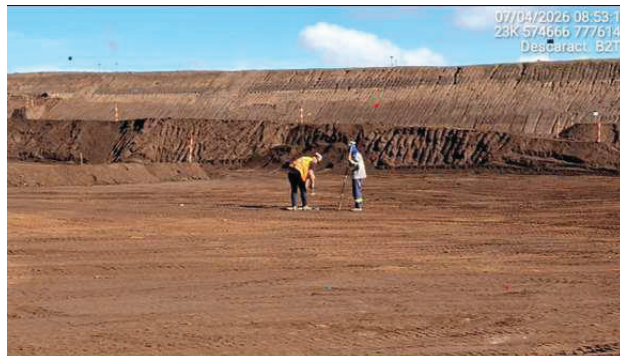
**Foto 6.18** - Execução de levantamento topográfico para marcação de greide e controle de cotas no reservatório referente à Etapa 2 - Fase 6A (Abril/26).

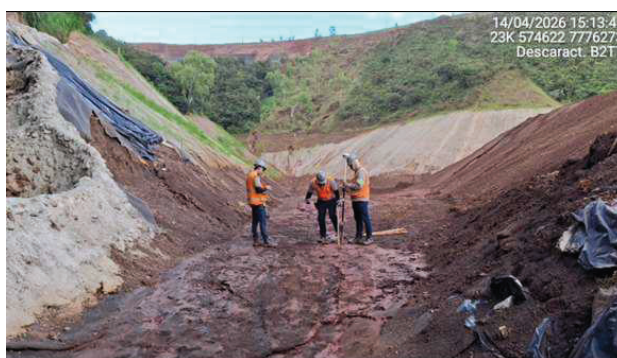
**Foto 6.19** - Execução de levantamento topográfico para marcação de greide e controle de cotas na saída do canal (Abril/26).

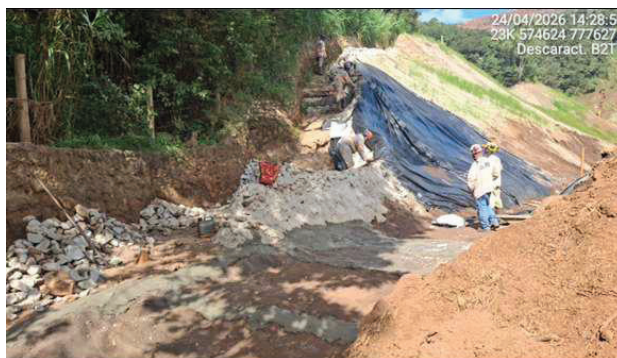
**Foto 6.20** - Recomposição de trecho da parede do canal de contorno em pedra argamassada. (Abril/26).

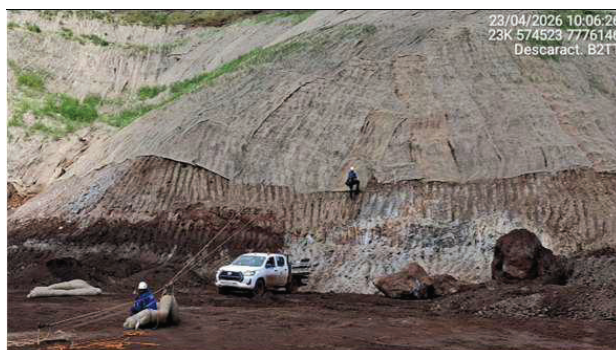
**Foto 6.21** - Aplicação de biomanta e hidrossemeadura na região exposta da encosta (Abril/26).

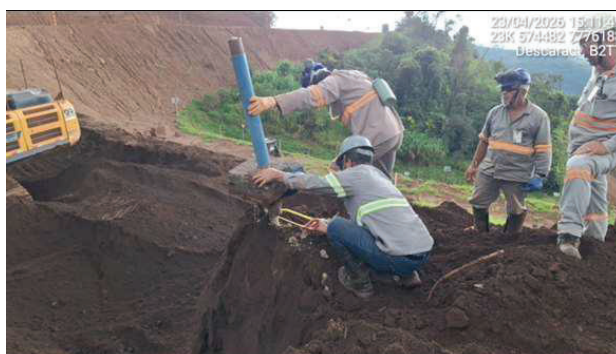
**Foto 6.22** - Rebaixamento da instrumentação instalada na região do reservatório (Abril/26).

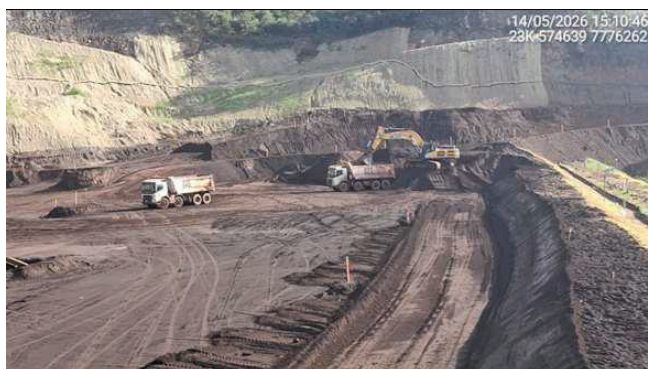
**Foto 6.23** - Rebaixamento controlado do maciço (Maio/26).

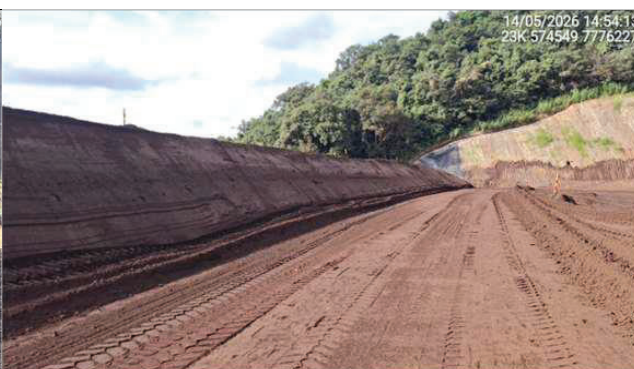
**Foto 6.24** - Rebaixamento controlado do maciço (Maio/26).

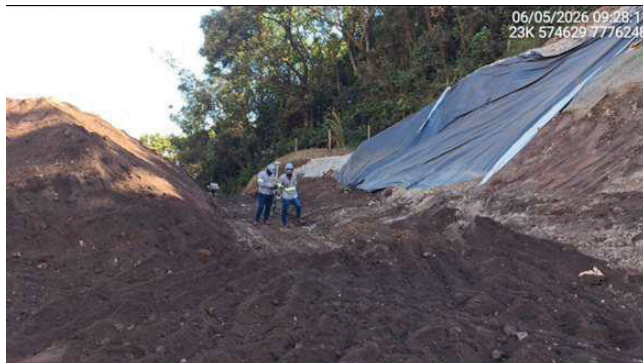
**Foto 6.25** - Adequação geométrica do canal de emboque do extravasor (Maio/26).

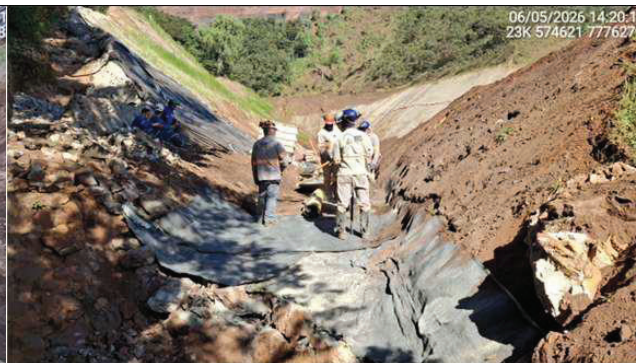
**Foto 6.26** - Adequação geométrica do canal de emboque do extravasor (Maio/26).

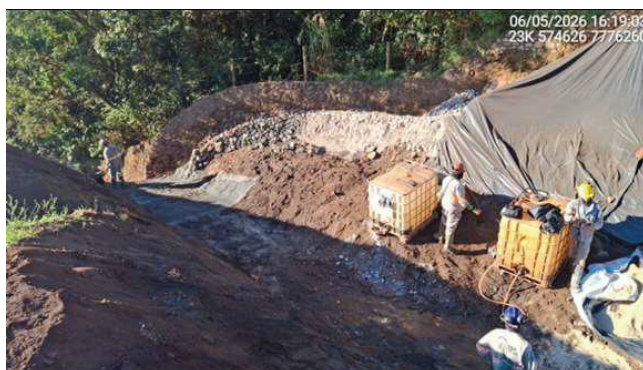
**Foto 6.27** - Adequação geométrica do canal de emboque do extravasor (Maio/26).

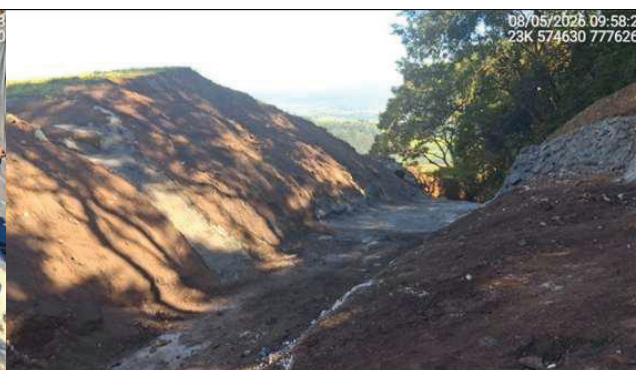
**Foto 6.28** - Adequação geométrica do canal de emboque do extravasor (Maio/26).

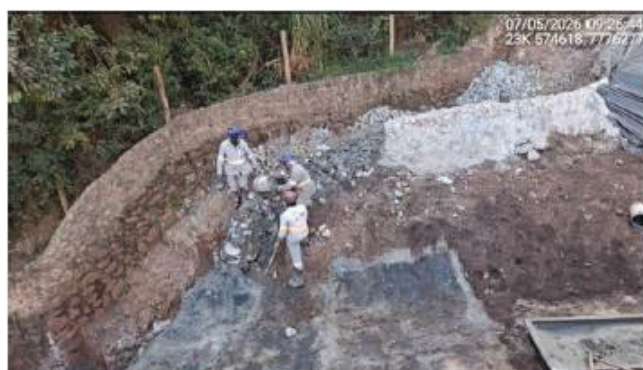
**Foto 6.29** - Execução da parede do canal de ombreira (Maio/26).

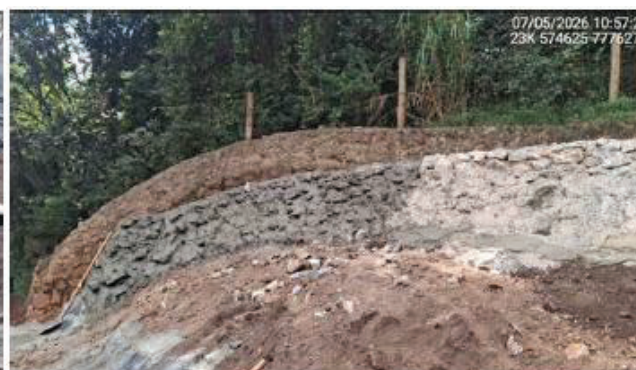
**Foto 6.30** - Execução da parede do canal de ombreira (Maio/26).

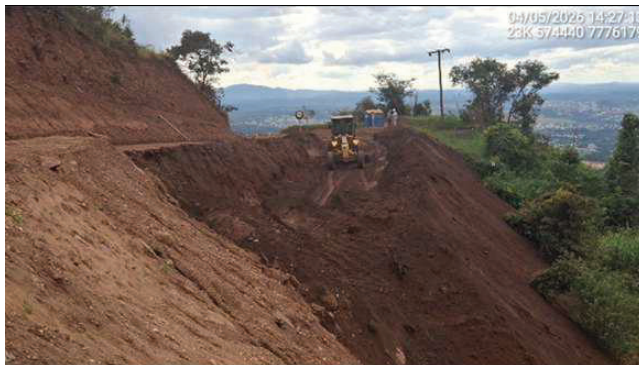
**Foto 6.31** – Adequação de acessos operacionais nas ombreiras esquerda e jusante do maciço (Maio/26).

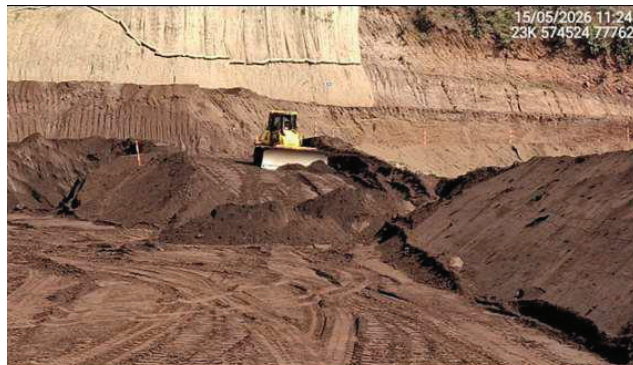
**Foto 6.32** – Adequação de acessos operacionais nas ombreiras esquerda e jusante do maciço (Maio/26).

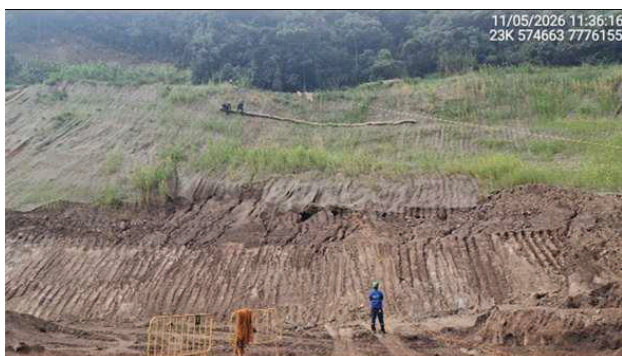
**Foto 6.33** – Aplicação de biomanta e hidrossemeadura nos taludes expostos da encosta (Maio/26).

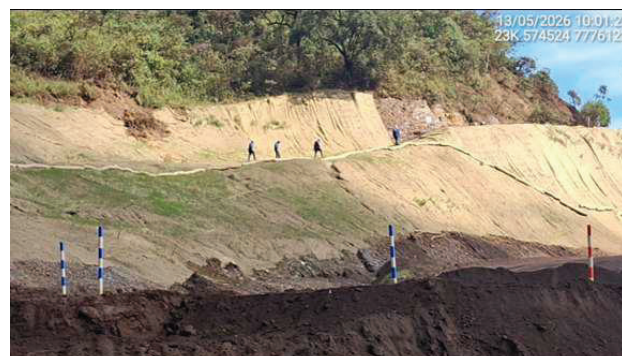
**Foto 6.34** – Aplicação de biomanta e hidrossemeadura nos taludes expostos da encosta (Maio/26).

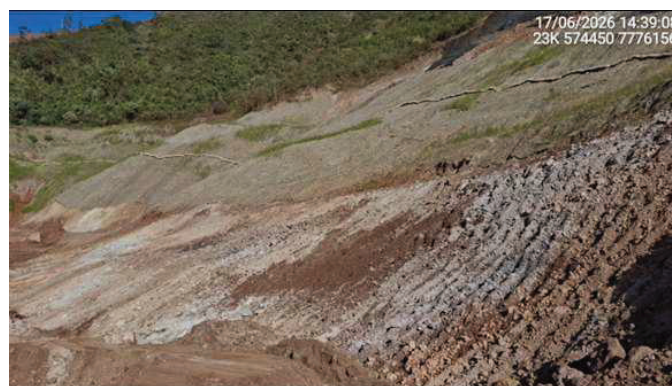
**Foto 6.35** - Aplicação de biomanta e hidrossemeadura nos taludes expostos da encosta (Junho/26).

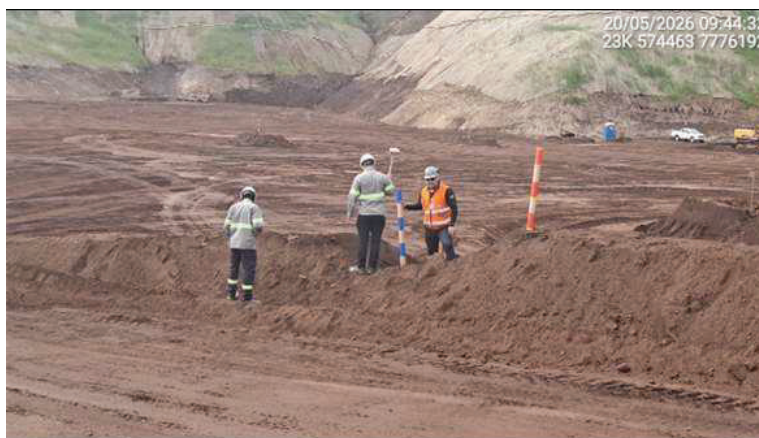
**Foto 6.36** - Rebaixamento da cota do instrumento INA-36 (Maio/26).

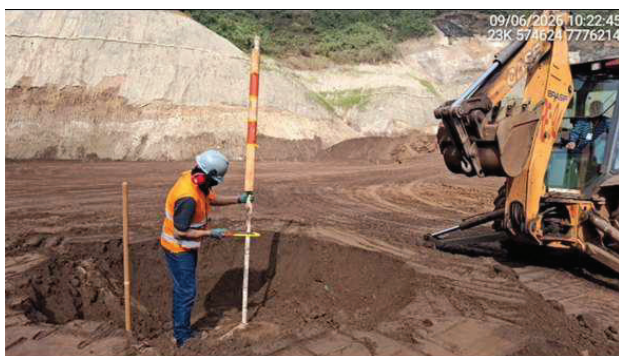
**Foto 6.37** - Atividades de rebaixamento dos instrumentos no interior do reservatório (Junho/26).

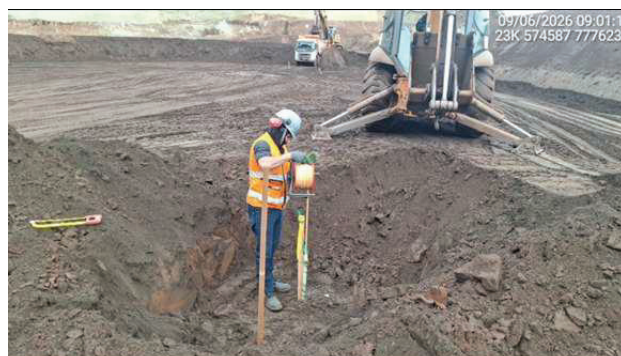
**Foto 6.38** - Atividades de rebaixamento dos instrumentos no interior do reservatório (Junho/26).

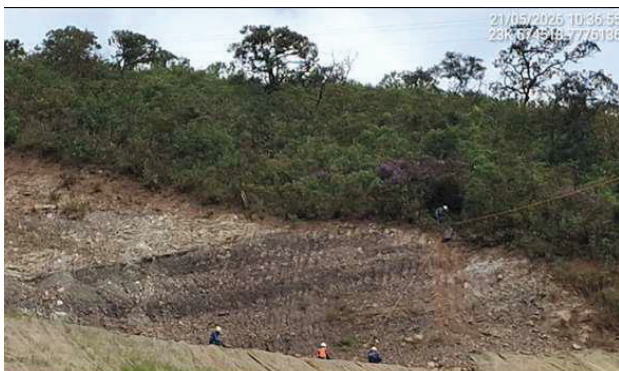
**Foto 6.39** – Aplicação de geocélulas nas encostas do reservatório, na margem esquerda (Maio/26).

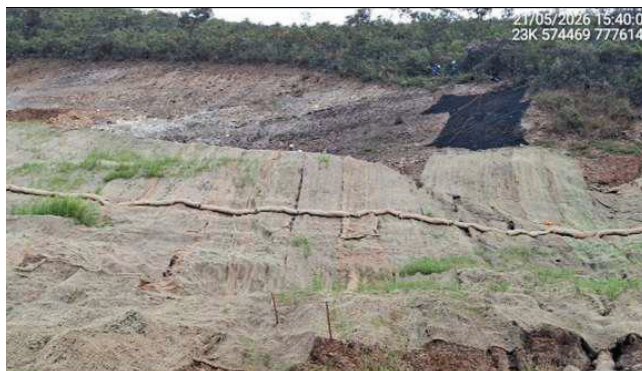
**Foto 6.40** – Aplicação de geocélulas nas encostas do reservatório, na margem esquerda (Maio/26).

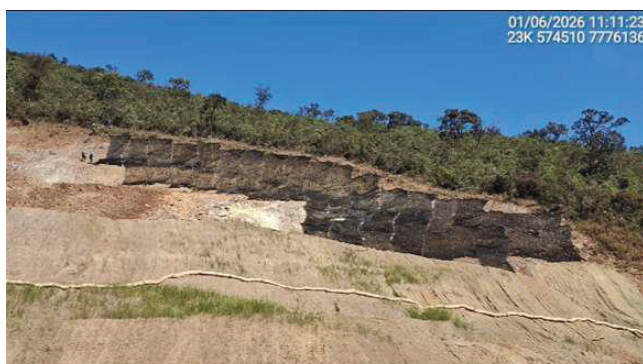
**Foto 6.41** - Aplicação de geocélulas nas encostas do reservatório, na margem esquerda (Junho/26).

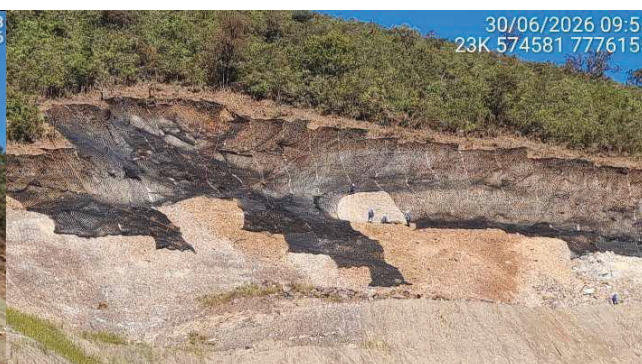
**Foto 6.42** - Aplicação de geocélulas nas encostas do reservatório, na margem esquerda (Junho/26).

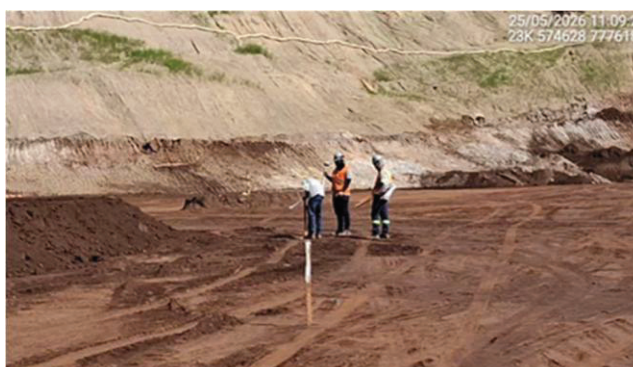
**Foto 6.43** – Execução de levantamento Topográfico (Maio/26).

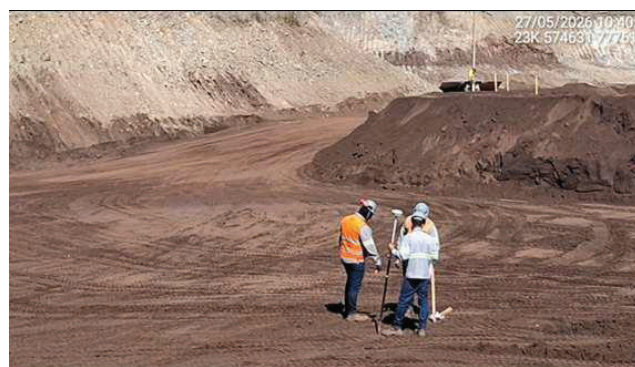
**Foto 6.44** – Execução de levantamento Topográfico (Maio/26).

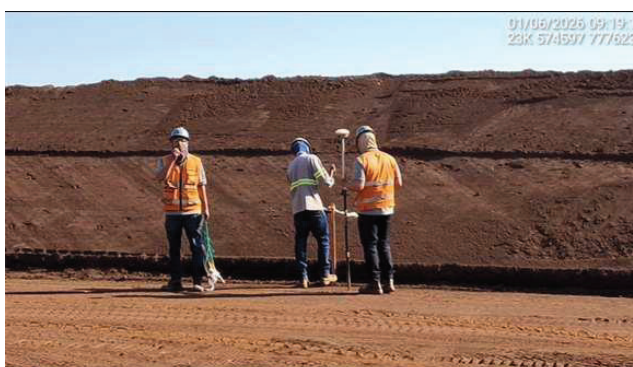
**Foto 6.45** - Execução de levantamento topográfico (Junho/26).

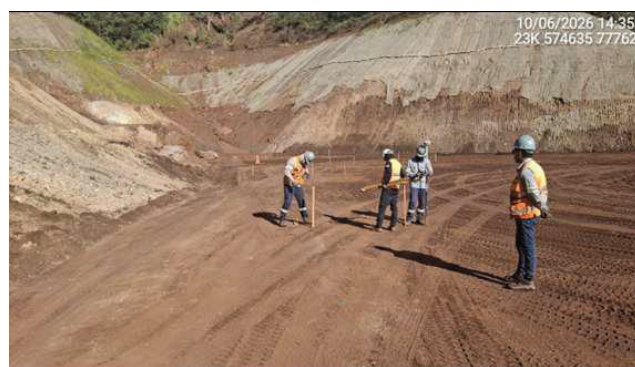
**Foto 6.46** - Execução de levantamento topográfico (Junho/26).

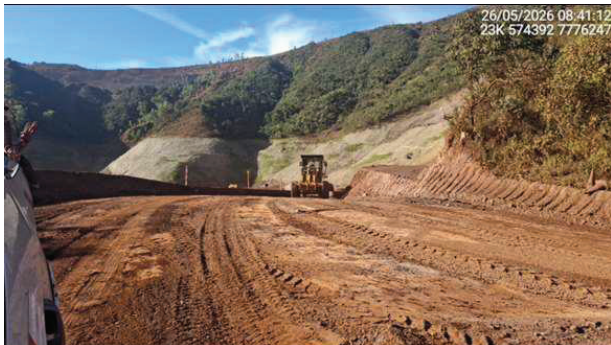
**Foto 6.47** - Melhorias e manutenção das vias de acesso ao reservatório e da área de carregamento (Maio/26).

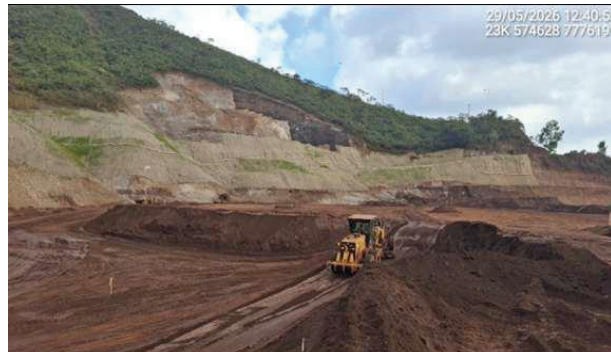
**Foto 6.48** - Melhorias e manutenção das vias de acesso ao reservatório e da área de carregamento (Maio/26).

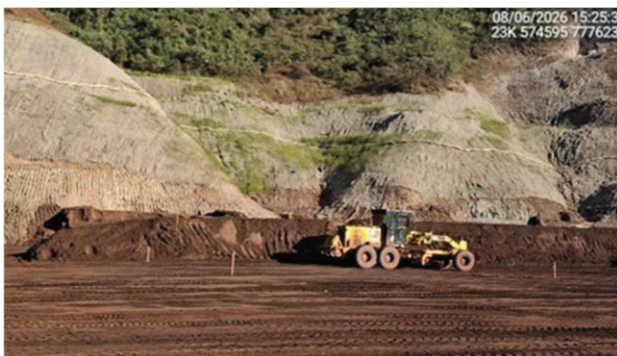
**Foto 6.49** - Melhorias e manutenção das vias de acesso ao reservatório e da área de carregamento (Junho/26).

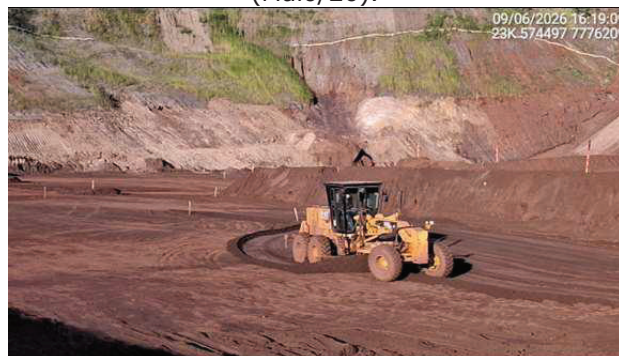
**Foto 6.50** - Melhorias e manutenção das vias de acesso ao reservatório e da área de carregamento (Junho/26).

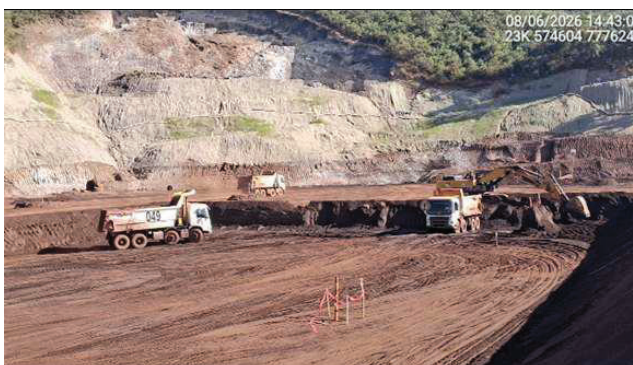
**Foto 6.51** - Remoção do rejeito do reservatório referente à Etapa 2 – Fase 6B (Junho/26).

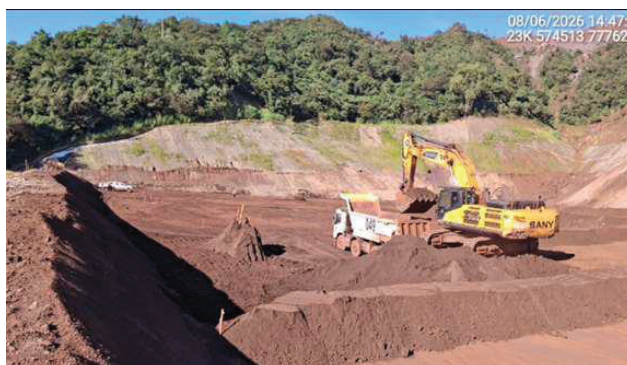
**Foto 6.52** - Remoção do rejeito do reservatório referente à Etapa 2 – Fase 6B (Junho/26).

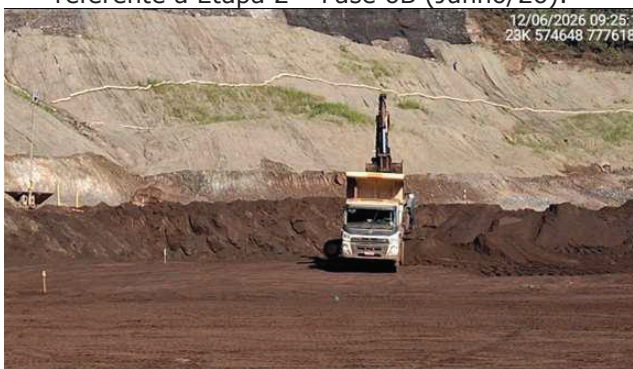
**Foto 6.53** - Remoção do rejeito do reservatório referente à Etapa 2 – Fase 6B (Junho/26).

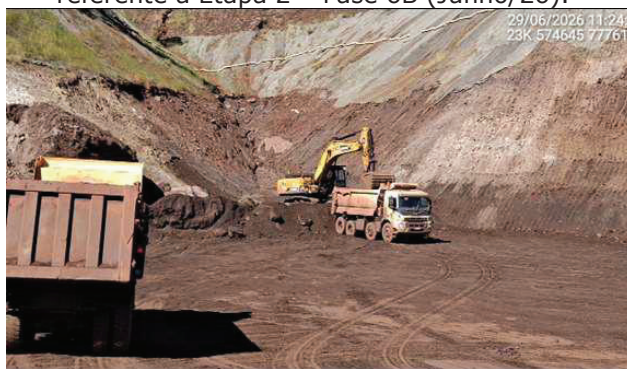
**Foto 6.54** - Remoção do rejeito do reservatório referente à Etapa 2 – Fase 6B (Junho/26).

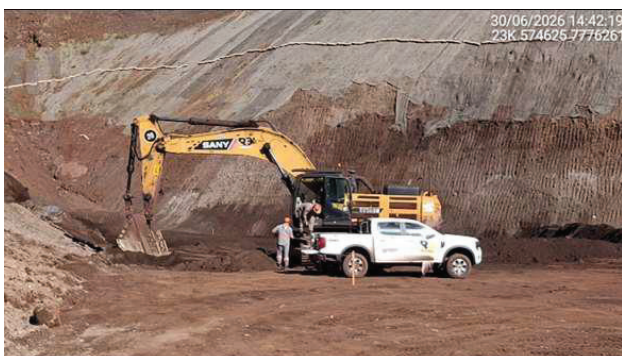
**Foto 6.55** - Remoção do rejeito do reservatório referente à Etapa 3 – Fase 7A.

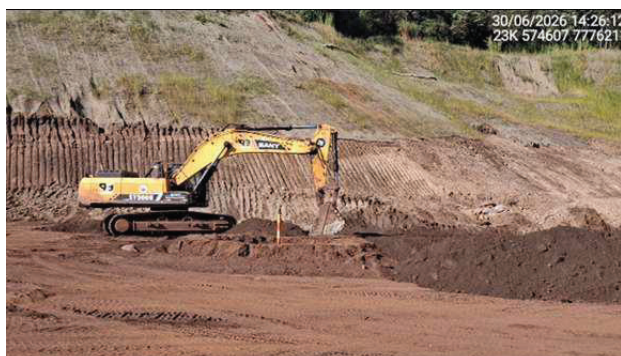
**Foto 6.56** - Remoção do rejeito do reservatório referente à Etapa 3 – Fase 7A.

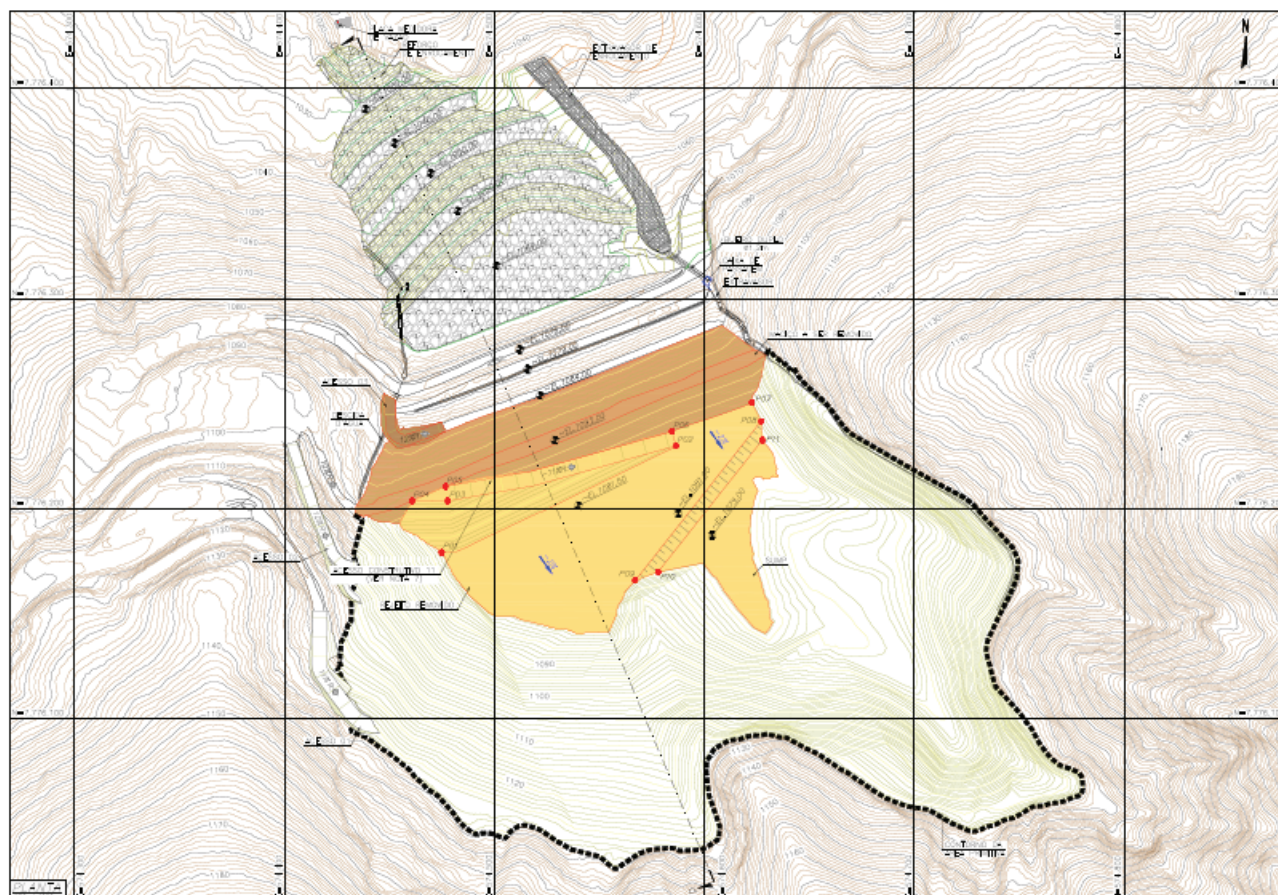
**Figura 6.3** - Sequência Construtiva – Planta – Etapa 3 - Fase 7A (IPE.OP.DE.8000.GT.20.729).

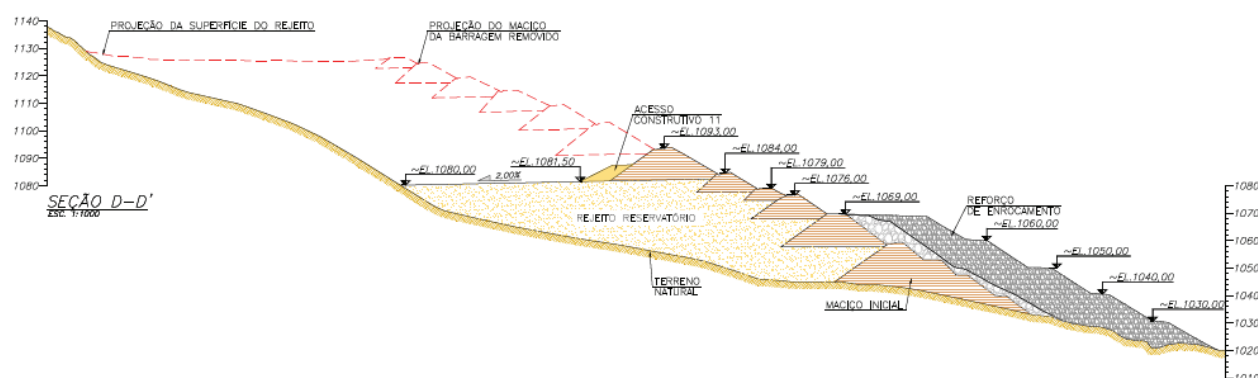
**Figura 6.4** - Sequência Construtiva – Seção D-D' – Etapa 3 - Fase 7E - Final (IPE.OP.DE.8000.GT.20.729).

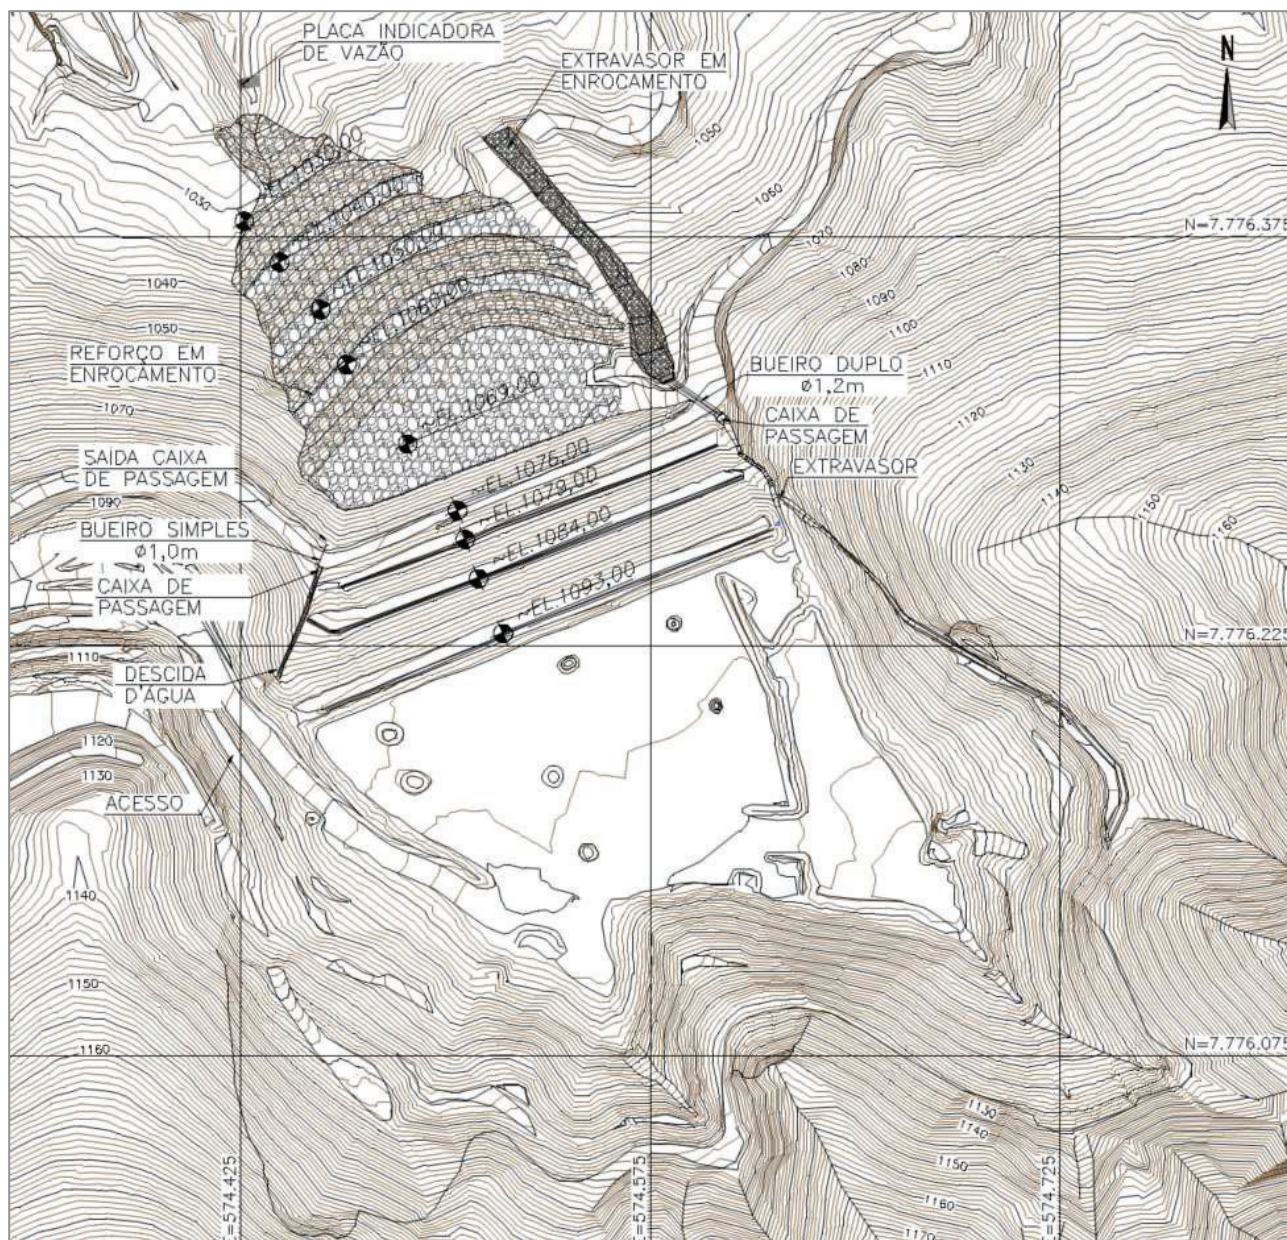
**Figura 6.6** – Levantamento topográfico 01/07/2026 – Obras Executadas - Planta.

Os levantamentos topográficos e as ortofotos referentes ao acompanhamento das obras são realizados com frequência semanal, de modo a se ter registro e controle das obras. A seguir é apresentado o levantamento realizado pela MMI em 01/07/2026 e ortofoto demonstrando a condição do reservatório no mesmo dia citado.

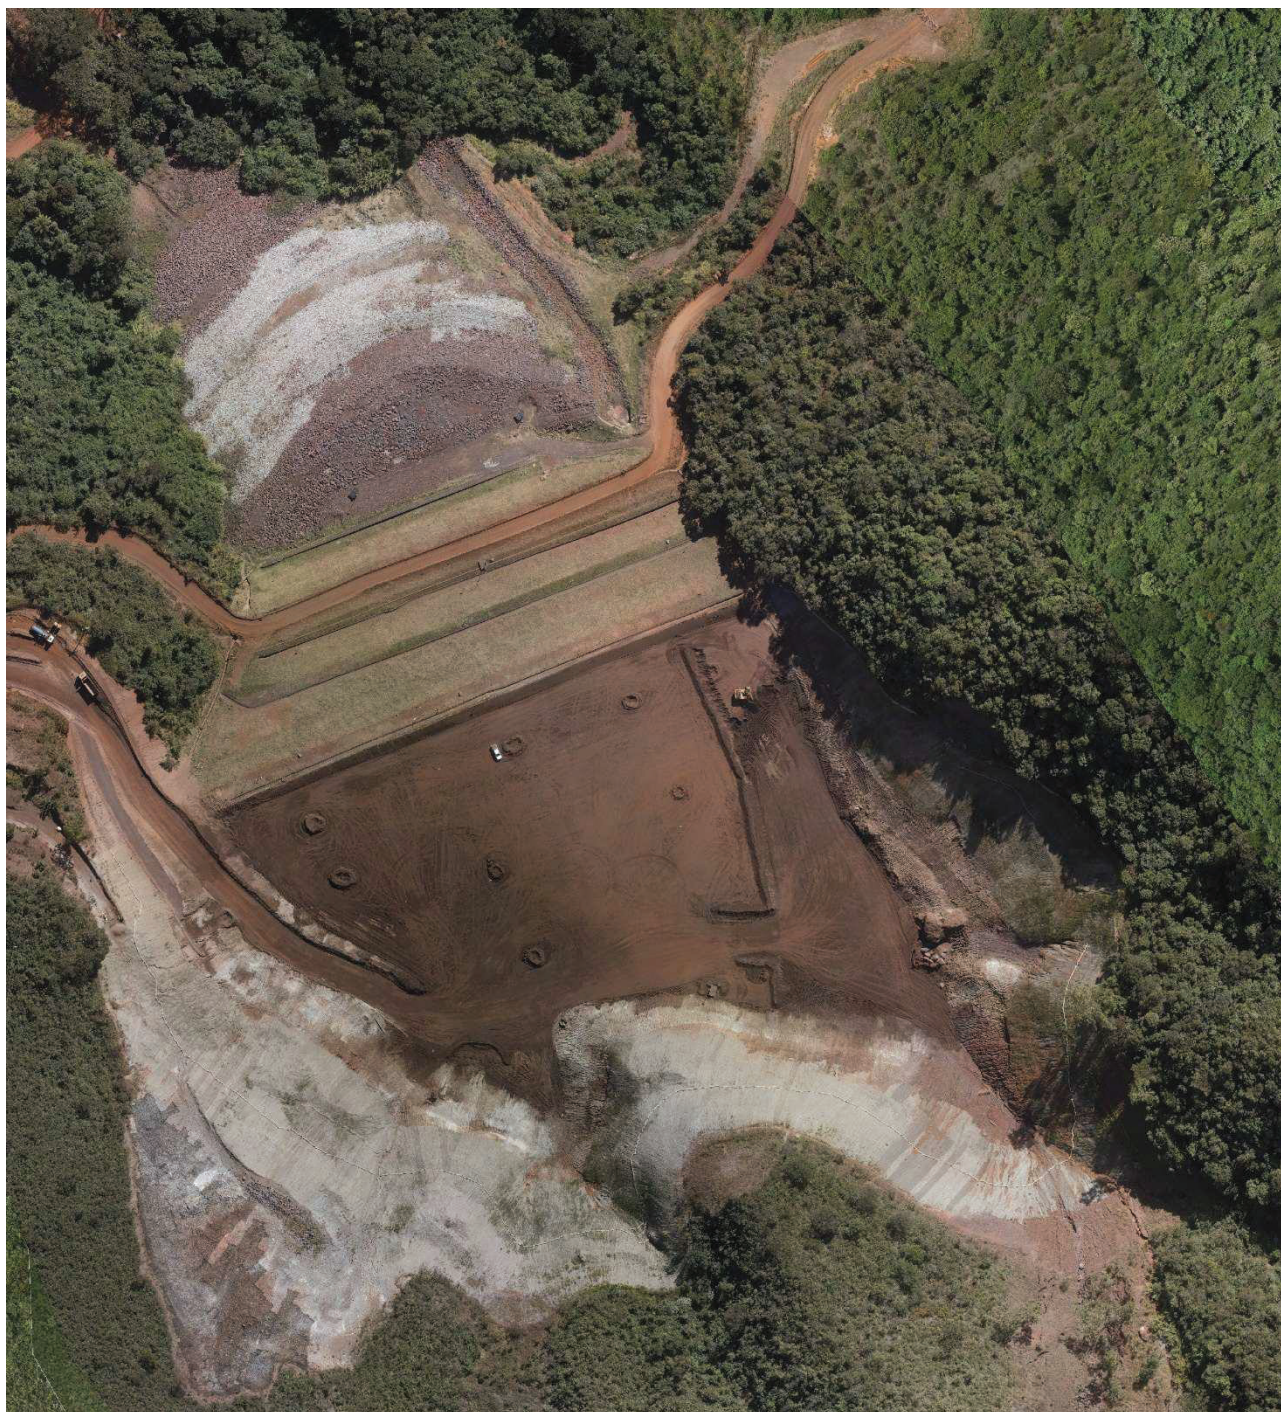
**Figura 6.7** – Imagem aérea da Barragem B2 – Mina Tico-Tico. (Ortofoto 01/07/26).

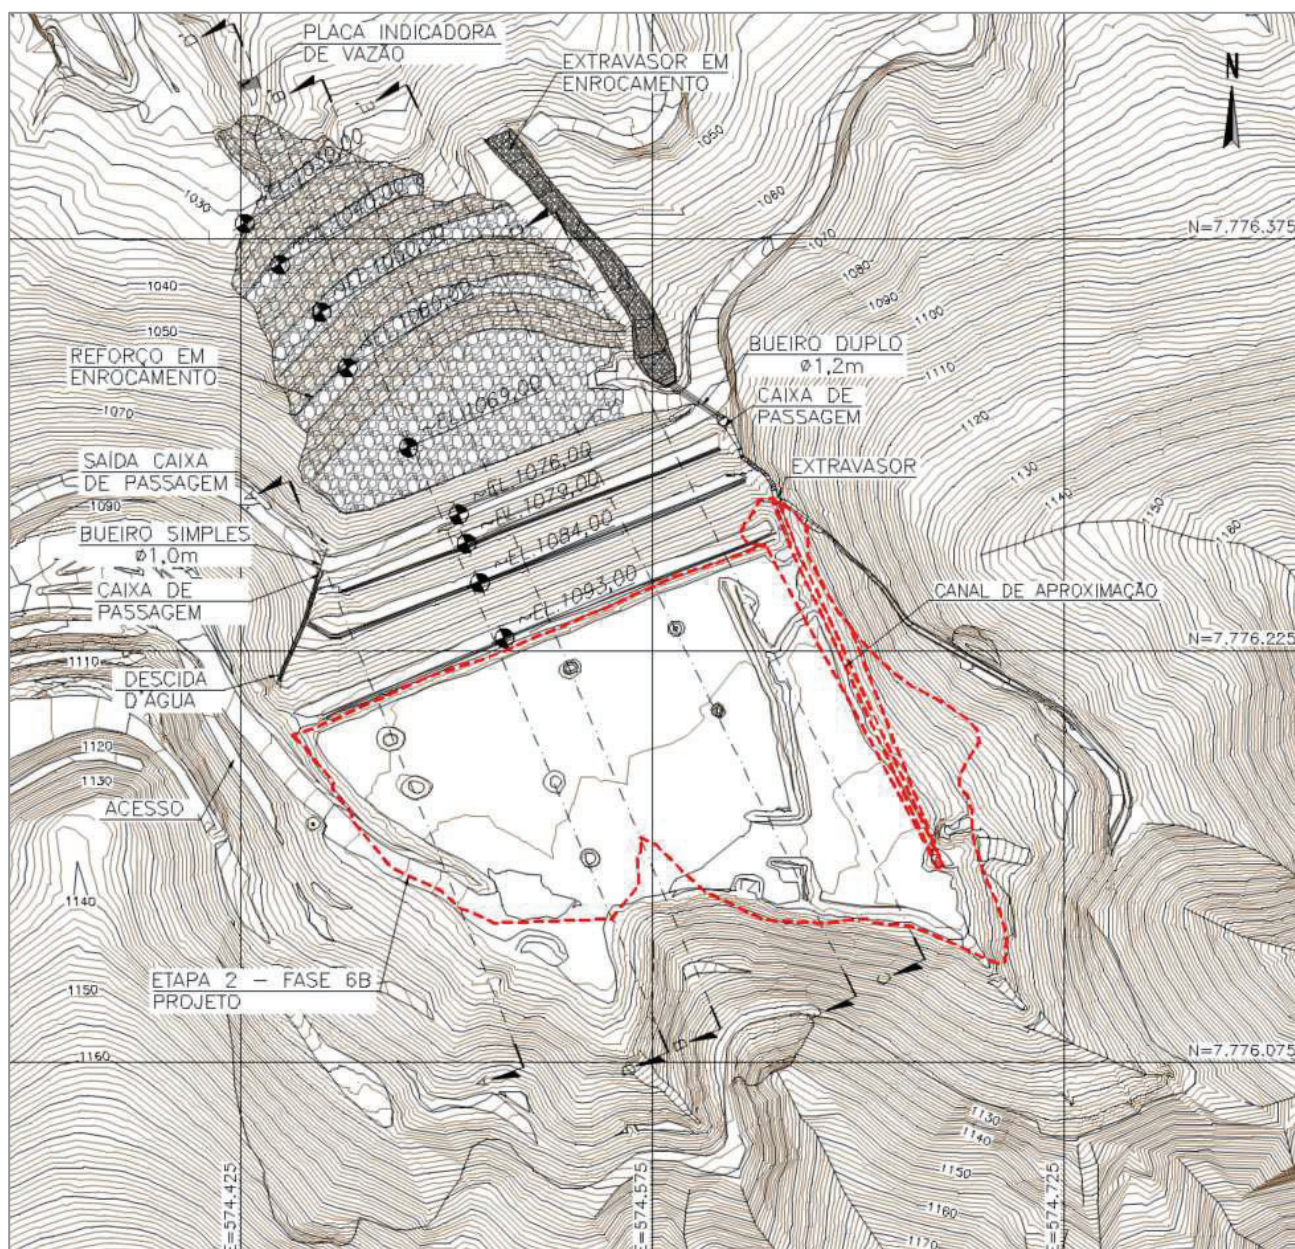
**Figura 6.8 – Comparativo Projeto (Etapa 2 - Fase 6B) x Executado – Planta.**

As geometrias de projeto são apresentadas em linhas tracejadas em vermelho.

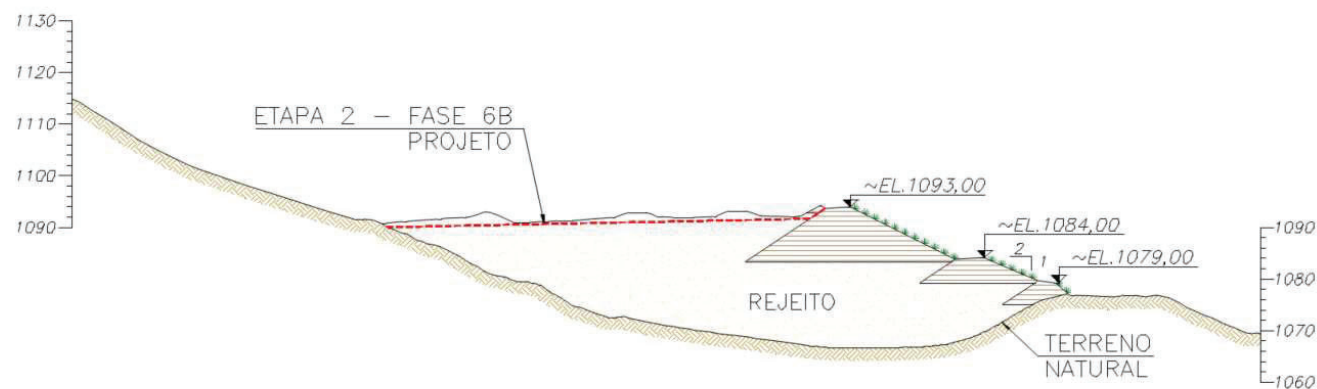
**Figura 6.9** – Comparativo Projeto (Etapa 2 - Fase 6B) x Executado – Seção A-A'.

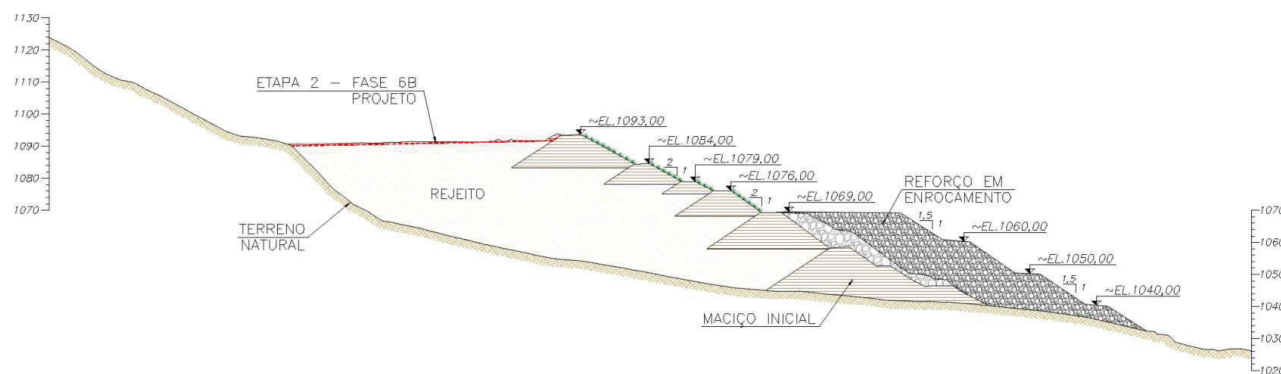
**Figura 6.10** – Comparativo Projeto (Etapa 2 - Fase 6B) x Executado – Seção B-B'.

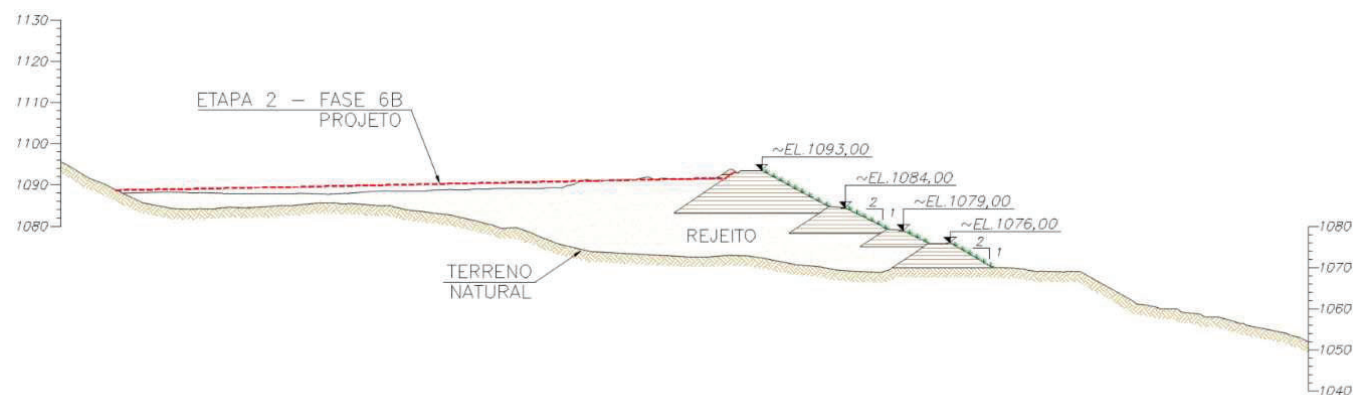
**Figura 6.11** – Comparativo Projeto (Etapa 2 - Fase 6A) x Executado – Seção C-C’.

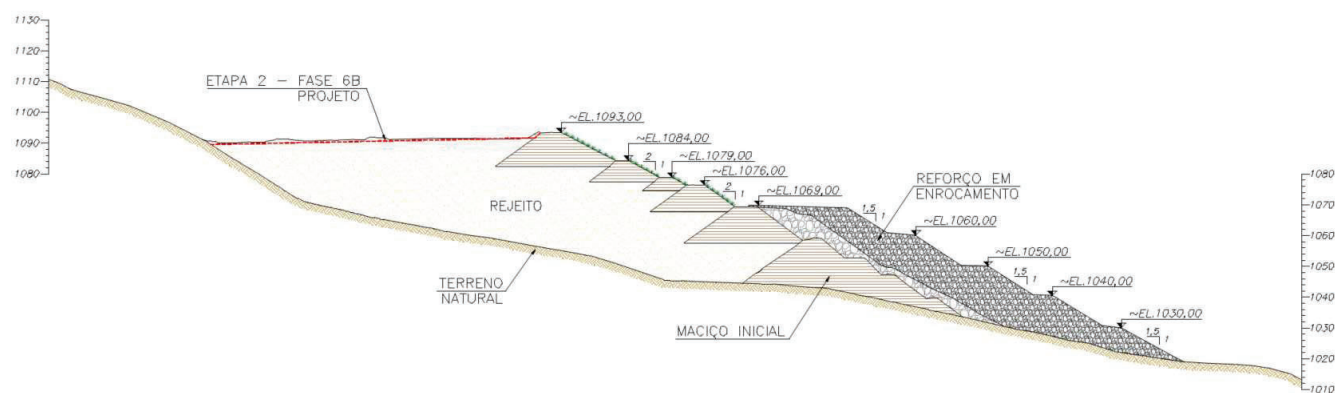
**Figura 6.12** – Comparativo Projeto (Etapa 2 - Fase 6A) x Executado – Seção D-D’.

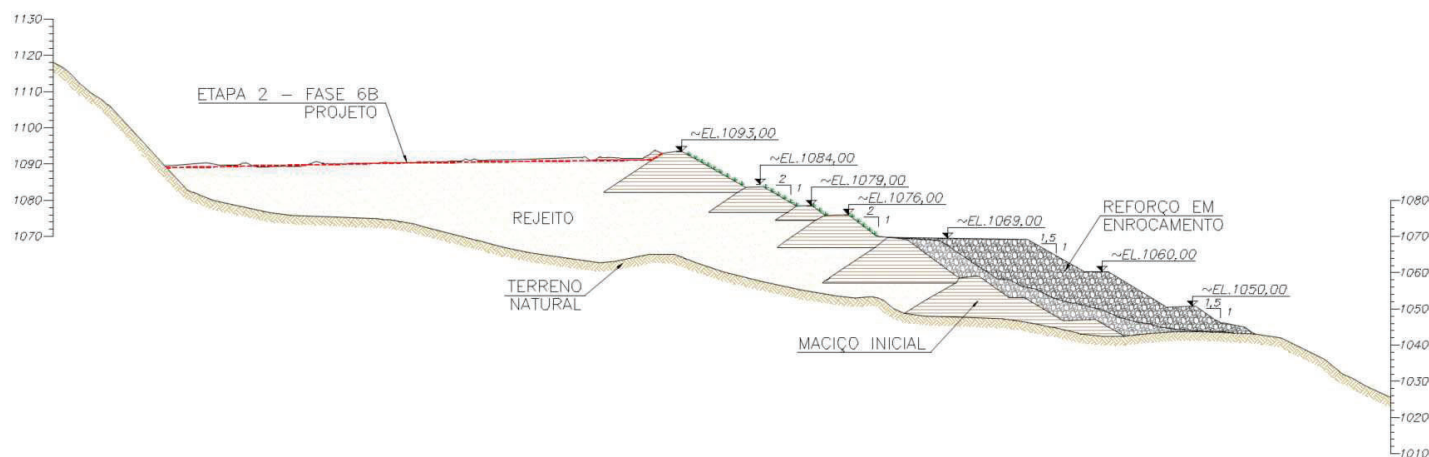
**Figura 6.13** – Comparativo Projeto (Etapa 2 - Fase 6A) x Executado – Seção E-E’.

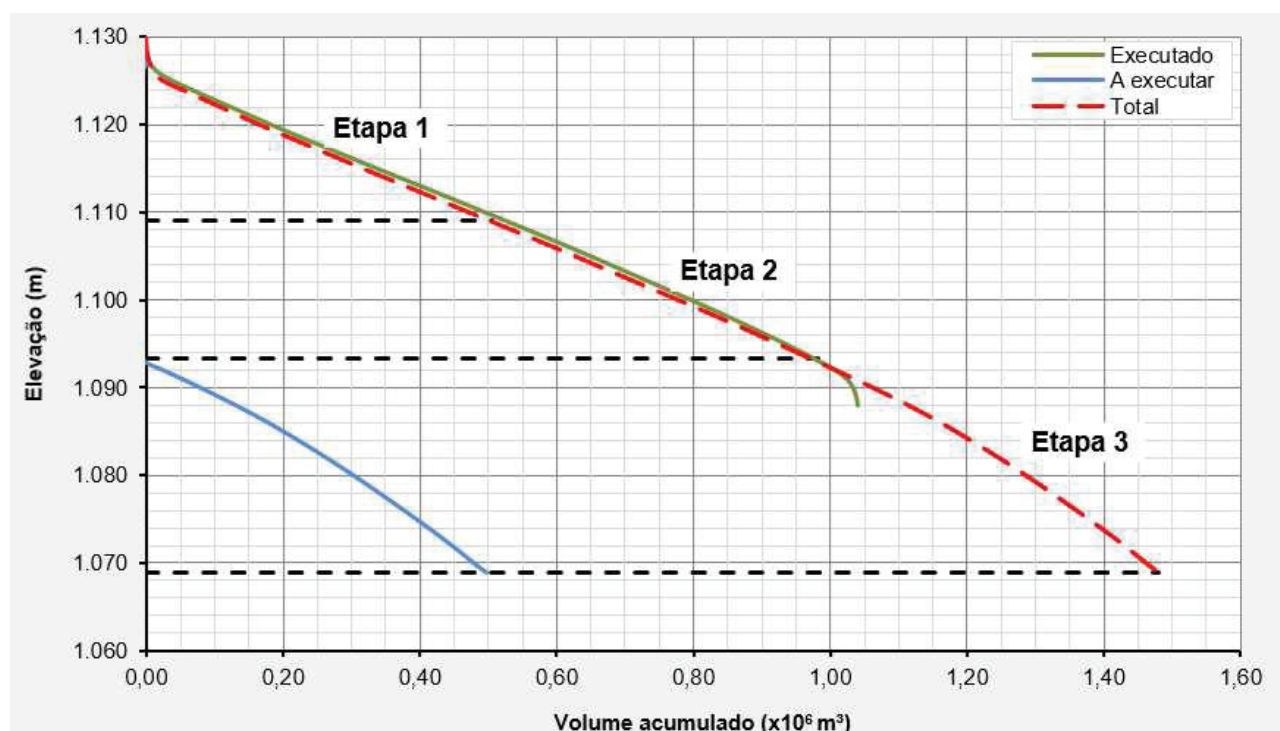
**Figura 6.14** – Curva elevação-volume – Comparativo andamento das obras.

- a remoção total (considerada em projeto);
- a remoção executada (obtida a partir do levantamento topográfico atualizado);
- a remoção a ser executada (diferença entre a total e a executada).
