**RELATÓRIO TÉCNICO**  
BARRAGEM B2 – MINA TICO-TICO  
RELATÓRIO TRIMESTRAL DE  
ACOMPANHAMENTO DO PROCESSO  
DE DESCARACTERIZAÇÃO

IPE.OP.RL.8000.GT.20.1674

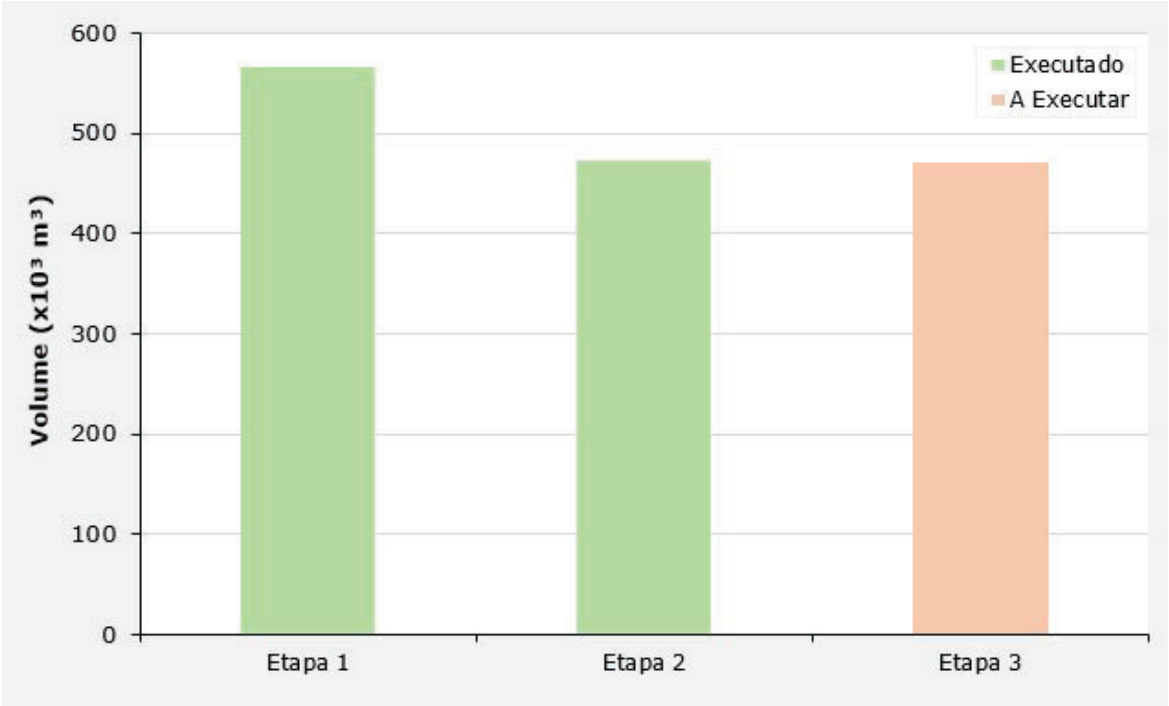
Verifica-se que no mês de junho de 2026 foram removidos  $\approx 61.189 \text{ m}^3$ , atingindo um valor acumulado de  $\approx 1.039.462 \text{ m}^3$ , resultando em uma remoção de 100% dos volumes das Etapas 1 e 2 ( $\approx 1.039.500 \text{ m}^3$ ), totalizando 69,87% do volume previsto em projeto para a descaracterização da estrutura ( $\approx 1.490.000 \text{ m}^3$ ). Parte do volume escavado contabilizado na Etapa 2 – Fase 6B, correspondente a aproximadamente  $21.845 \text{ m}^3$ , refere-se à escavação da Etapa 3 – Fase 7A. Esse volume decorre em função de determinadas regiões do reservatório, onde houve escavações além da cota prevista para a Etapa 2 – Fase 6B, em função da necessidade de ajustes de campo.

Destaca-se que no mês de junho de 2026 foi obtida uma taxa de remoção com um valor médio de 2.660 m³/dia, considerando apenas dias úteis.

Figura 6.15 – Avanço das obras de Descaracterização da Barragem B2 – Mina Tico-Tico.

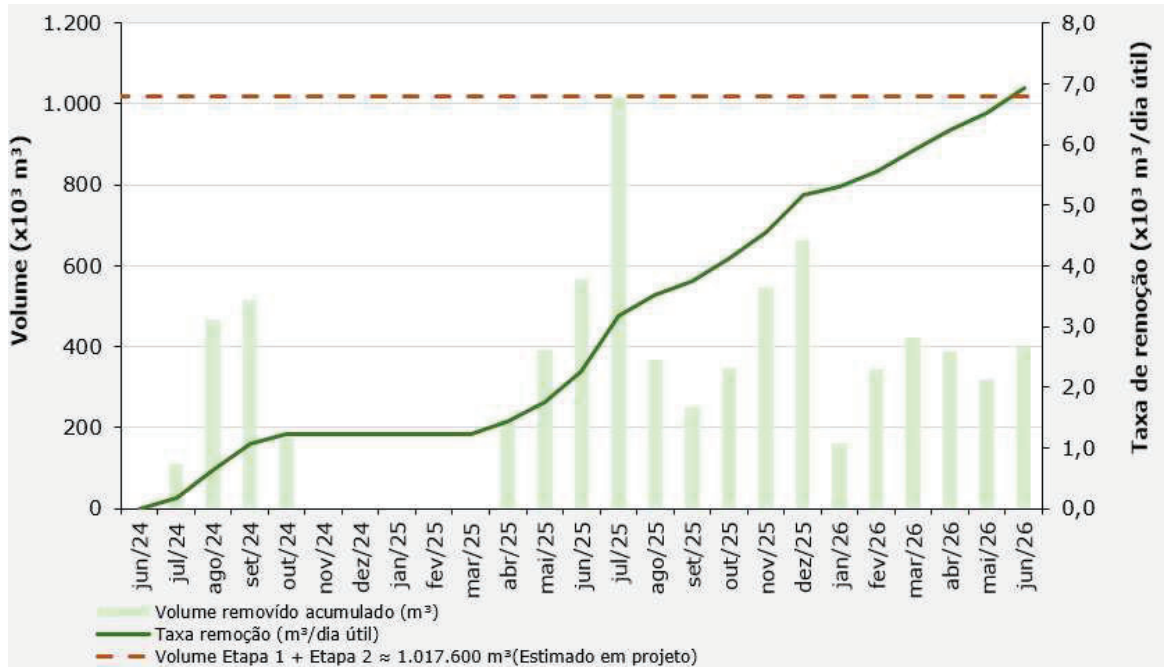
Figura 6.16 – Volume acumulado e taxa de remoção diária da obra de Descaracterização da Barragem B2 – Mina Tico-Tico.

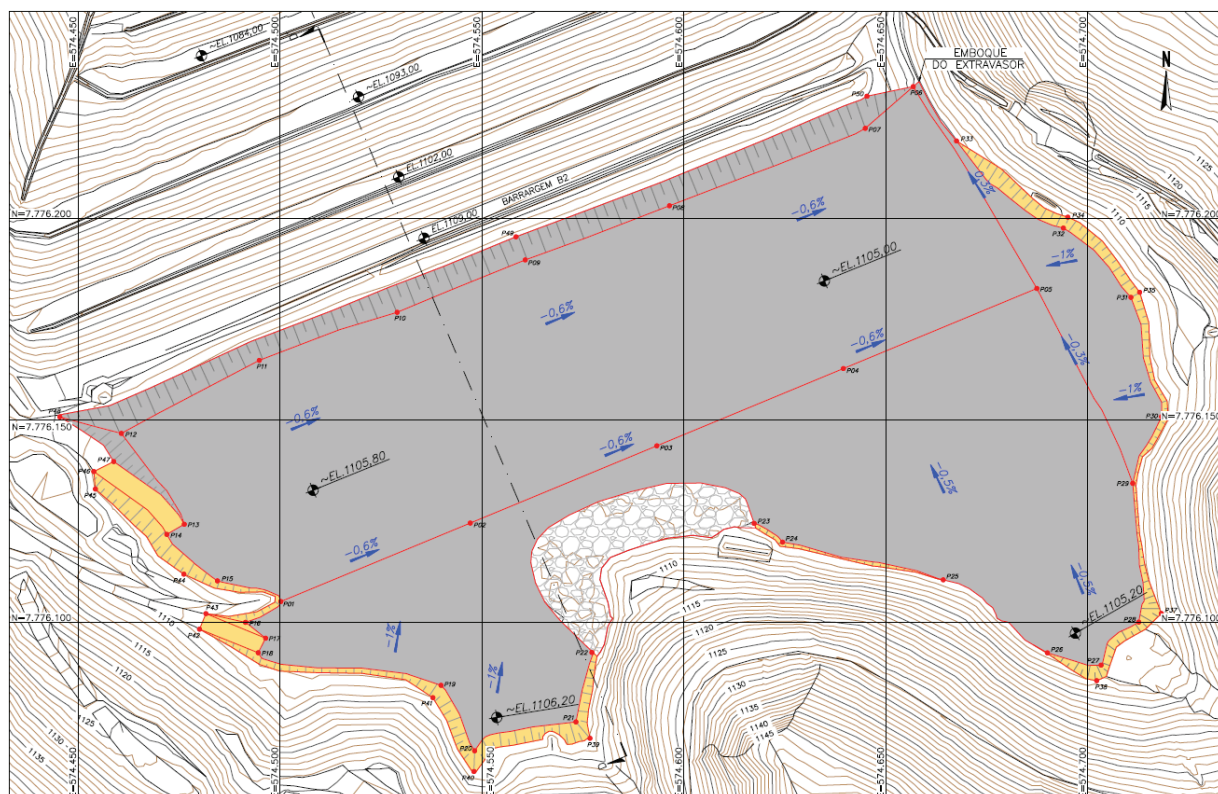
**Figura 6.17** - Escavações complementares - Planta (Fonte: IPE.OP.DE.8000.GT.20.1414).

A seguir são apresentadas a indicação das escavações complementares em planta (Figura 6.17) e seção transversal (Figura 6.18), conforme o documento IPE.OP.DE.8000.GT.20.1414.

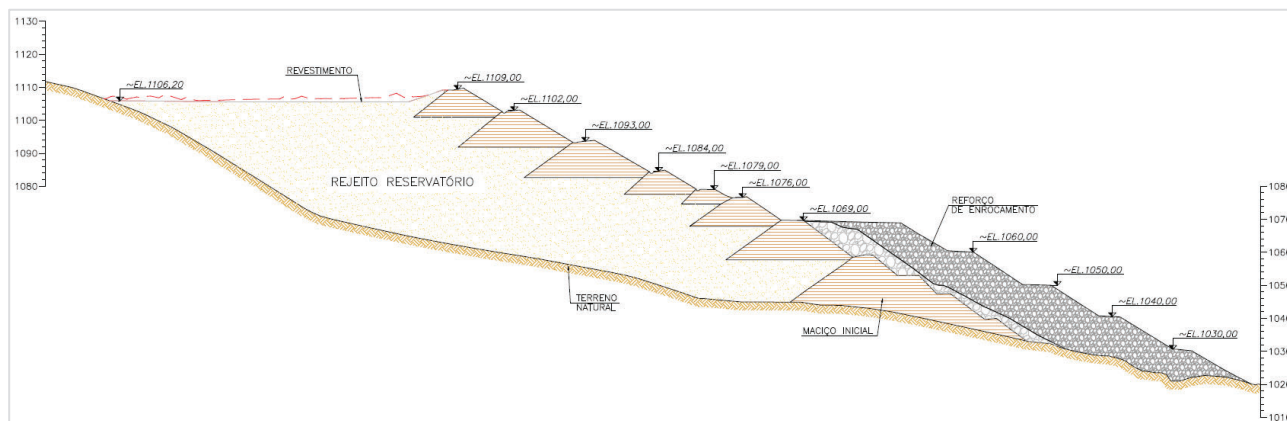
**Figura 6.18** - Escavações complementares – Seção Transversal D-D'. (Fonte: IPE.OP.DE.8000.GT.20. 1414).

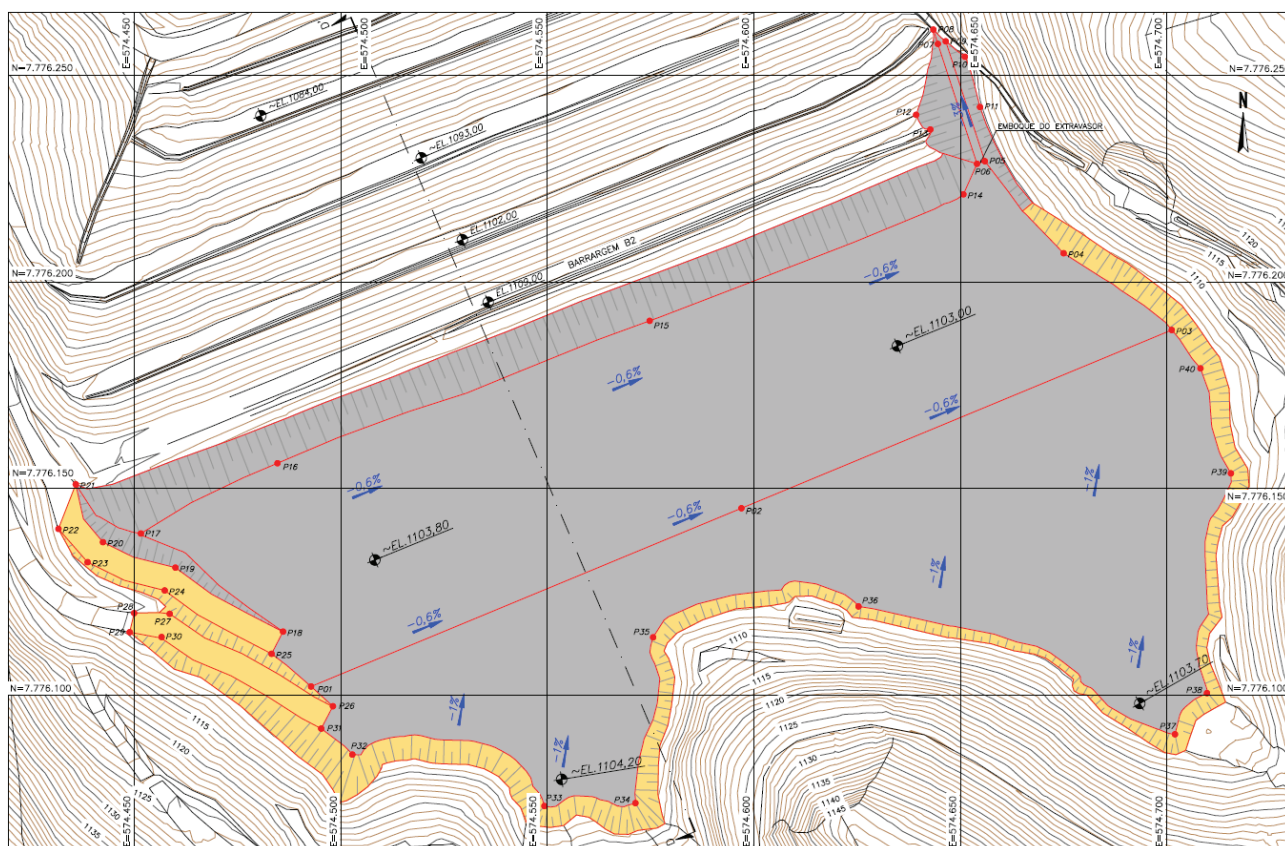
**Figura 6.19** – Escavações complementares - Planta (Fonte: IPE.OP.DE.8000.GT.20.1415).

A seguir são apresentadas a indicação das escavações complementares em planta (Figura 6.19), e seção transversal (Figura 6.20), conforme o documento IPE.OP.DE.8000.GT.20.1415.

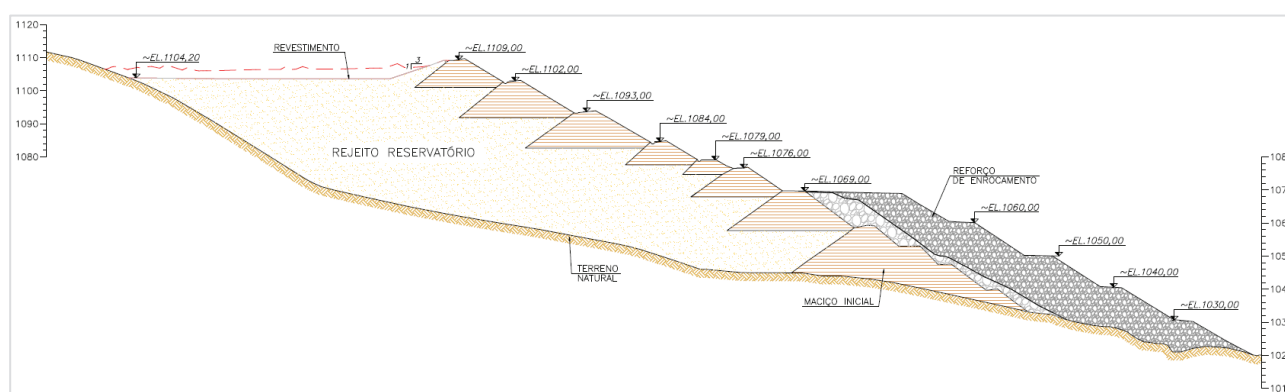
**Figura 6.20** – Escavações complementares – Seção Transversal D-D' (Fonte: IPE.OP.DE.8000.GT.20.1415).

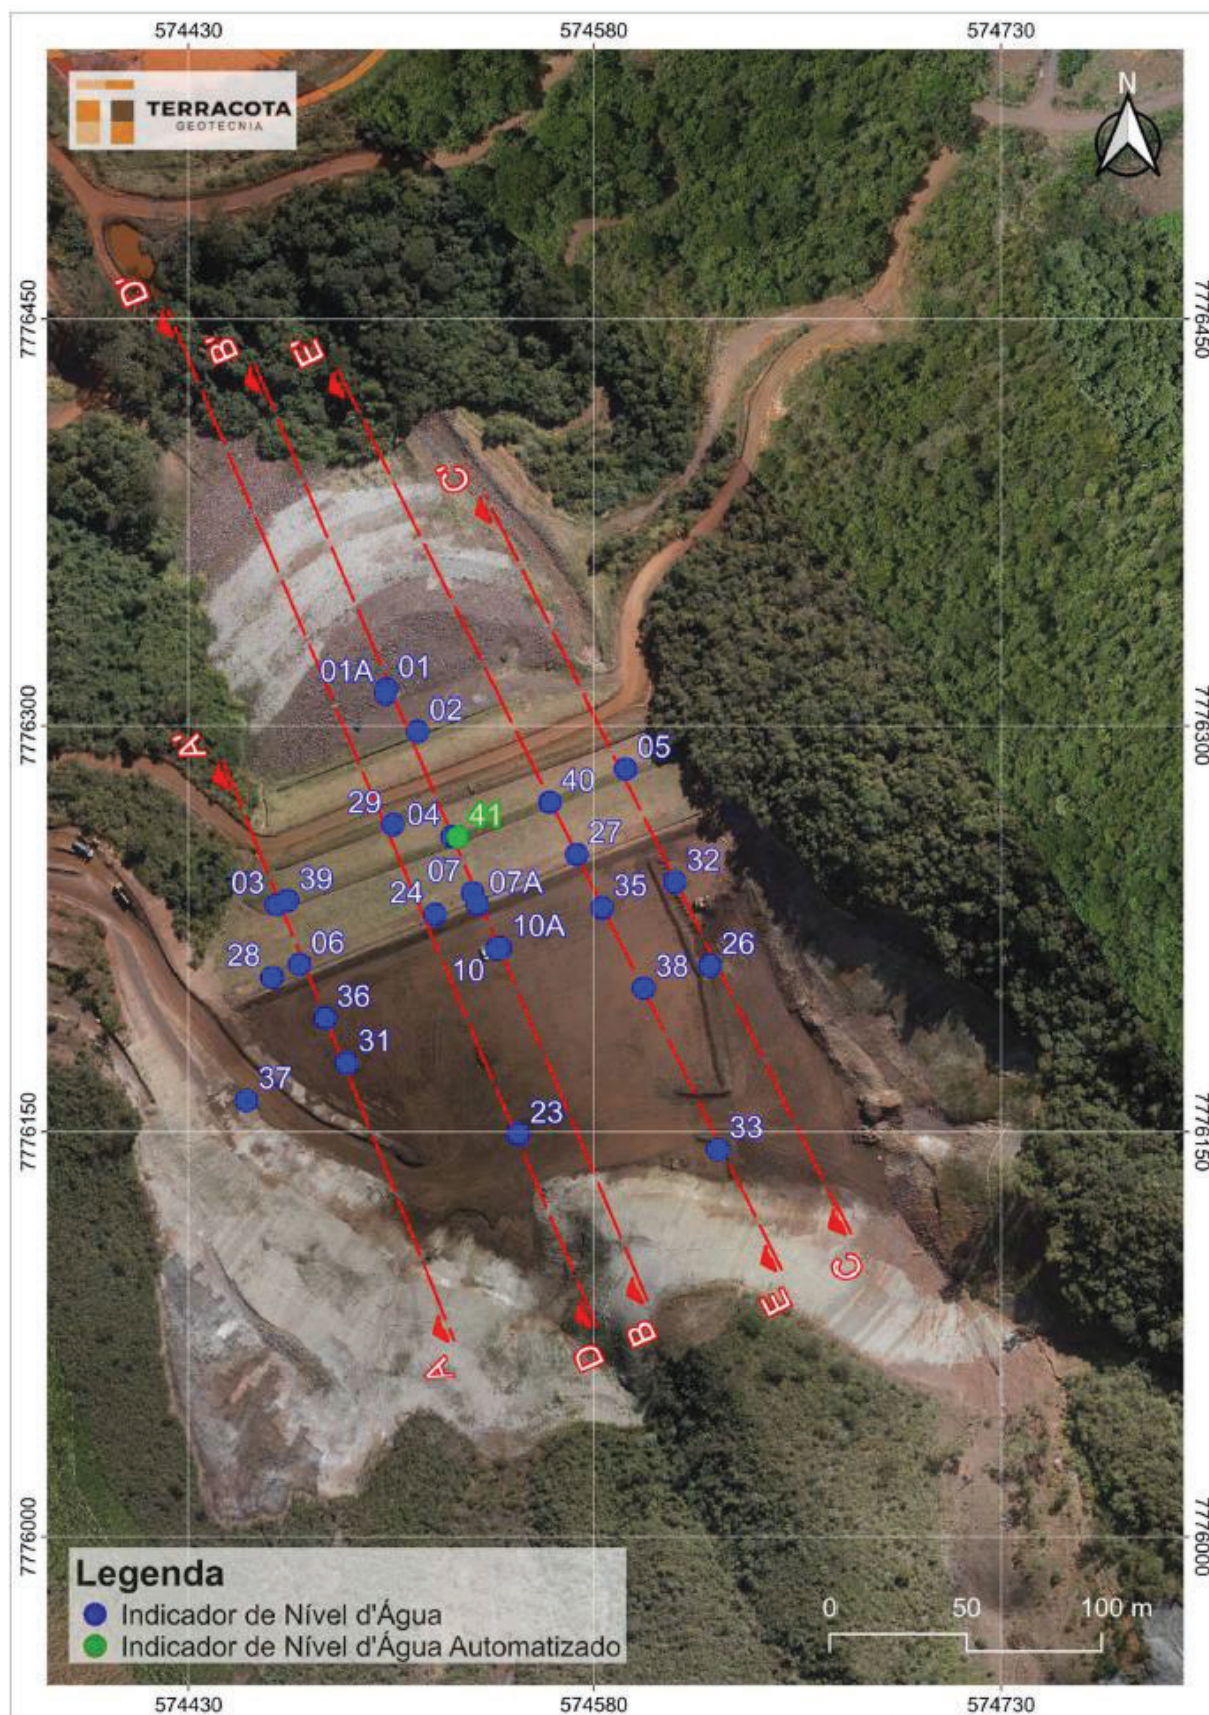
**Figura 7.1** – Localização dos indicadores de nível d'água.

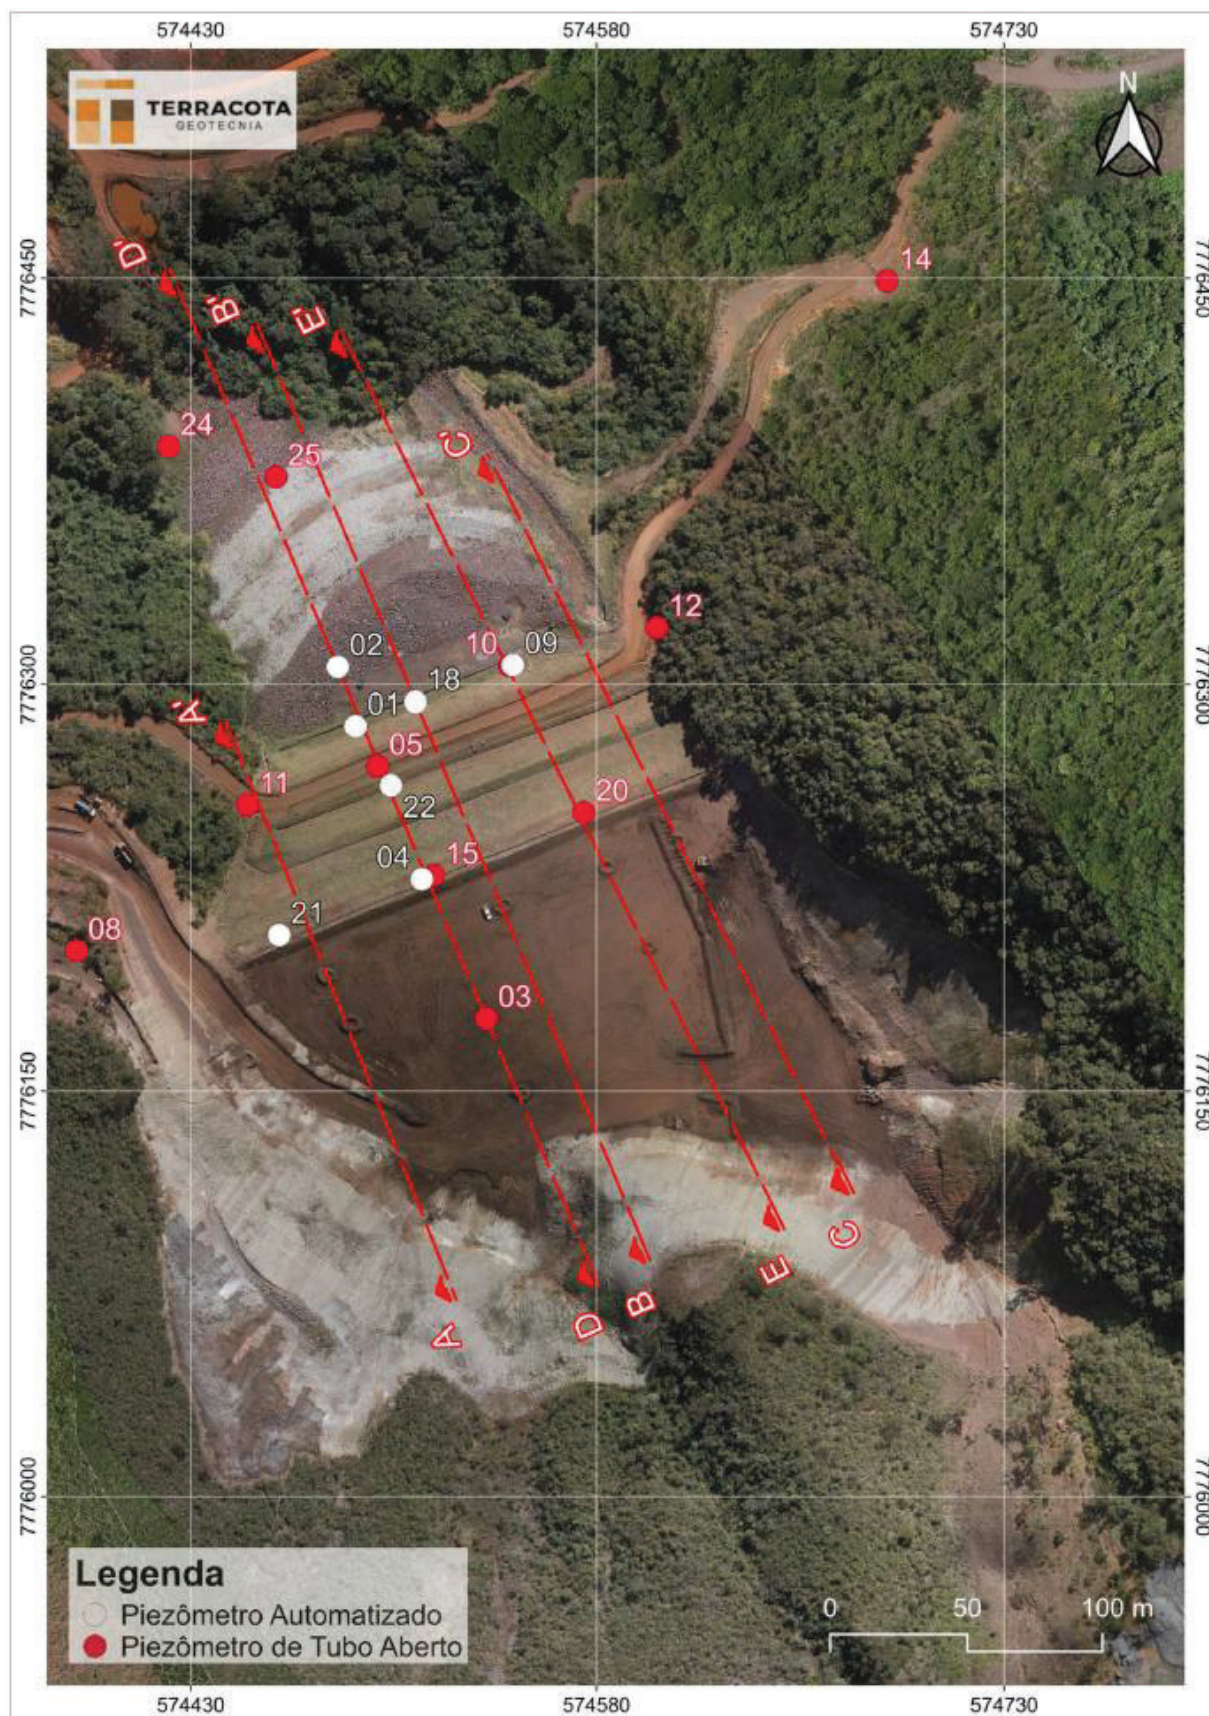
**Figura 7.2 – Localização dos piezômetros.**

A Figura 7.1, Figura 7.2 e Figura 7.3 apresentam a localização em planta dos instrumentos e das seções transversais. Na Tabela 7.2 é apresentado um resumo da localização, características e níveis de controle dos instrumentos.

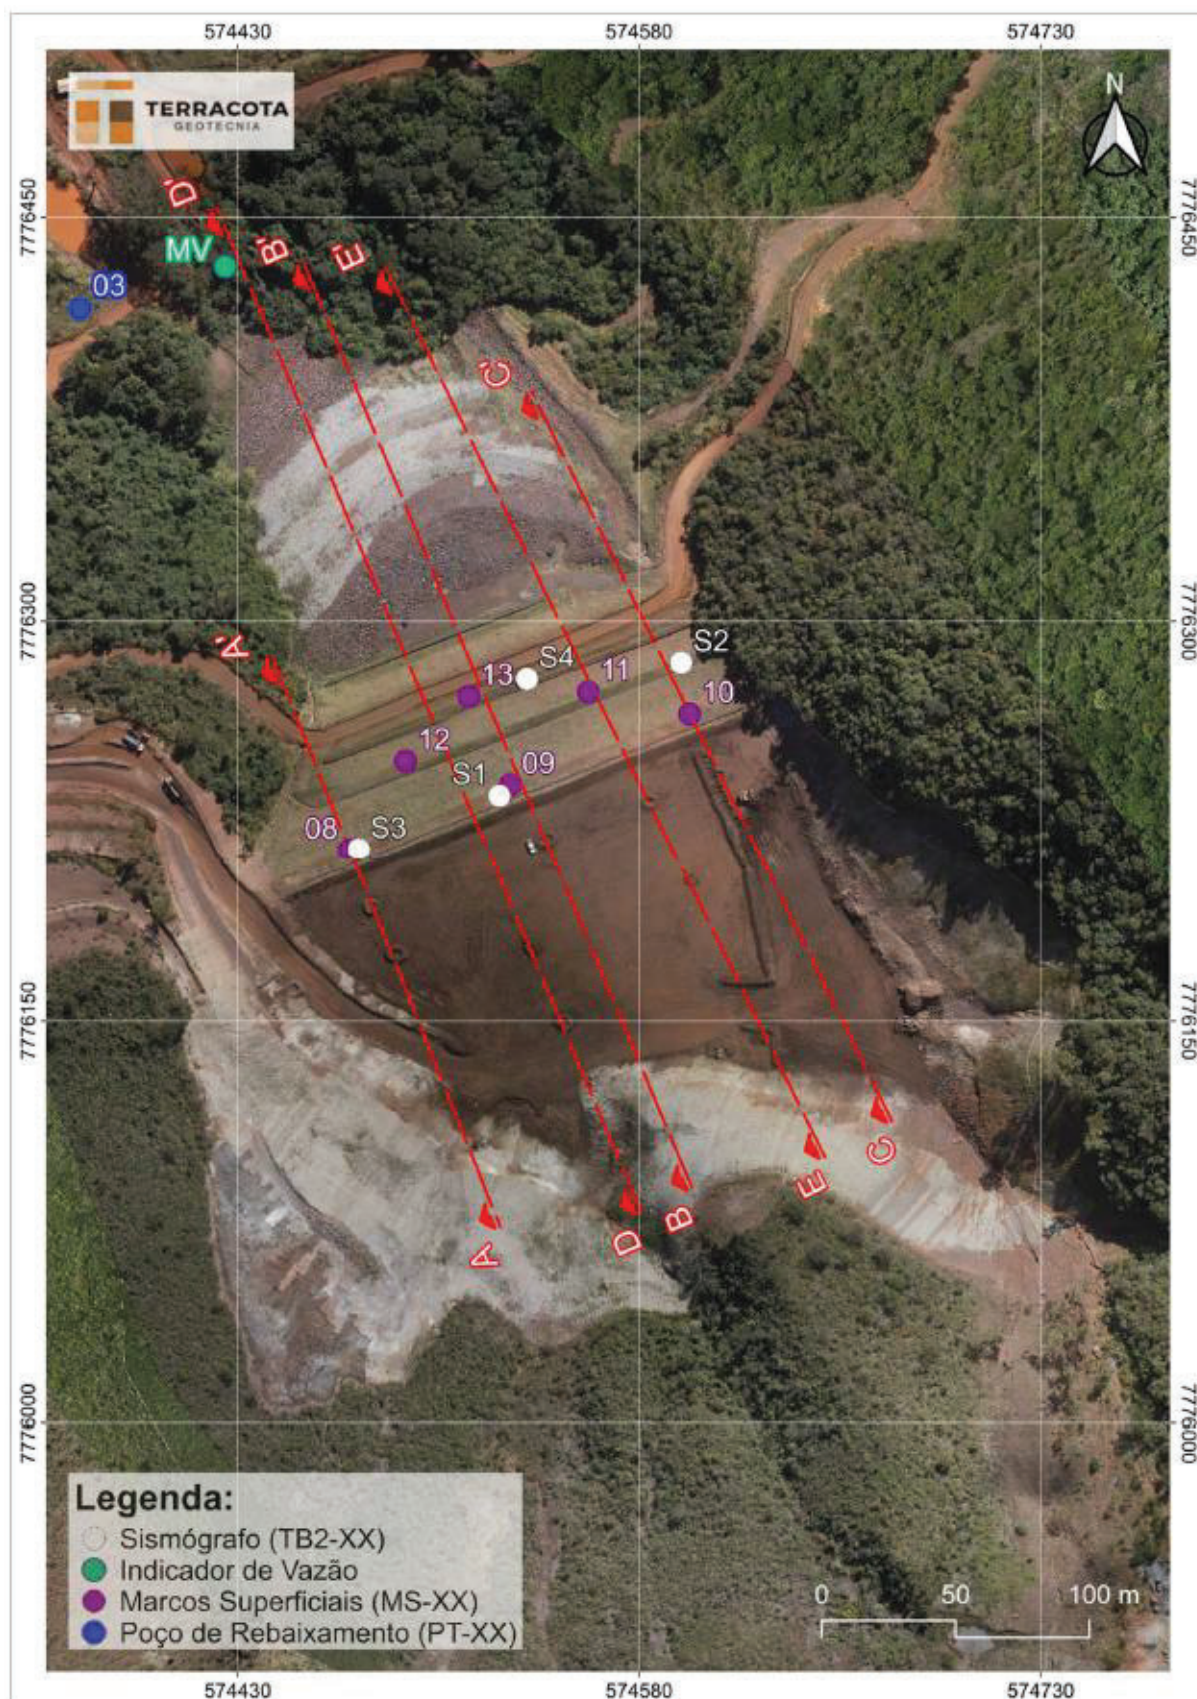
**Figura 7.3** – Localização dos marcos superficiais, sismógrafos, indicador de vazão e poço de rebaixamento.

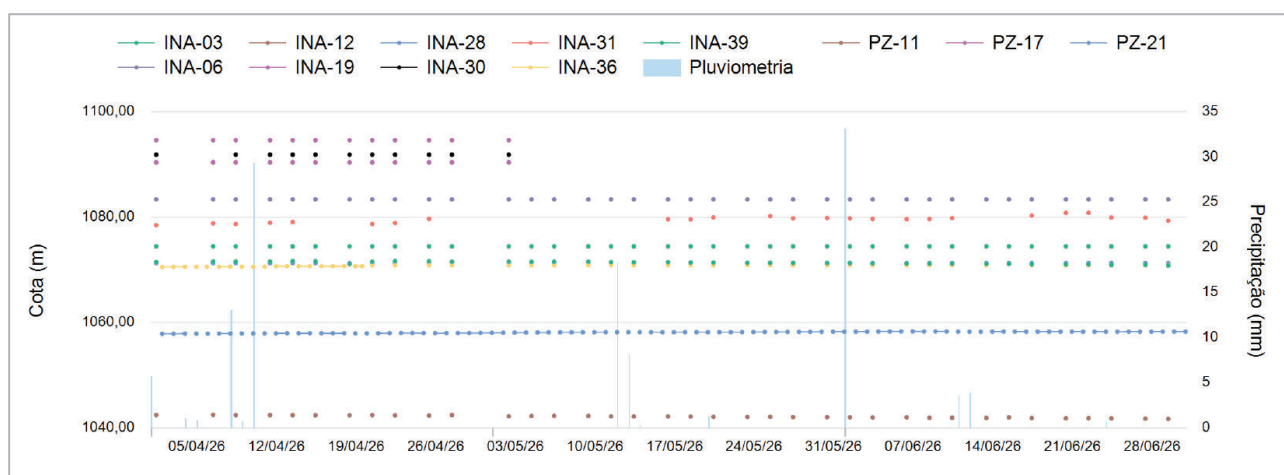
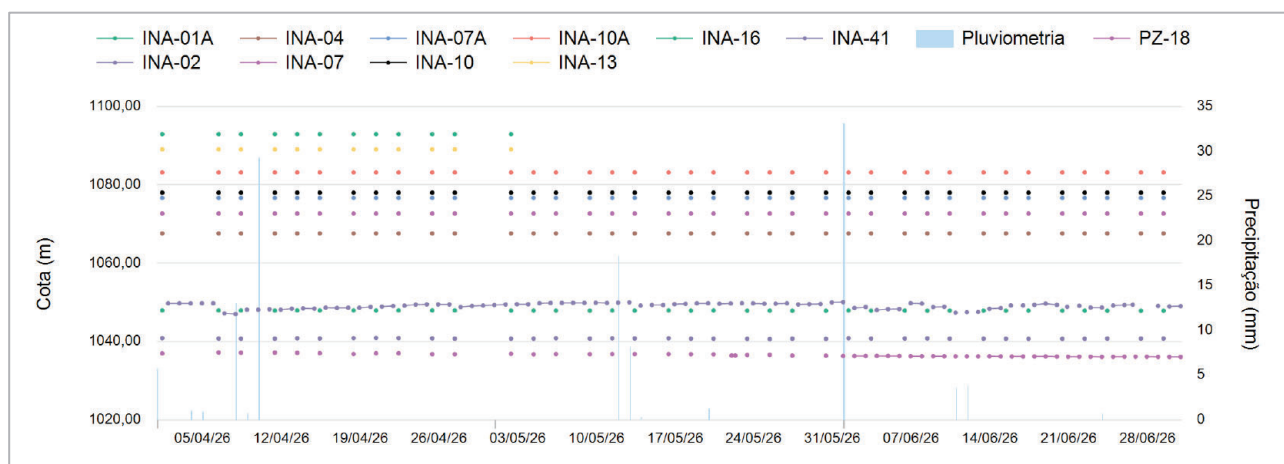
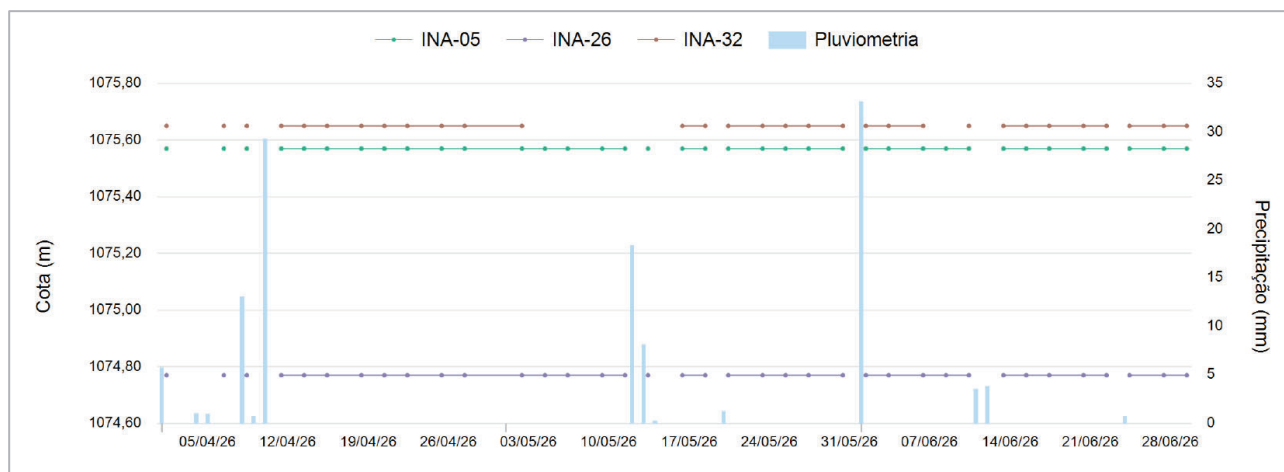
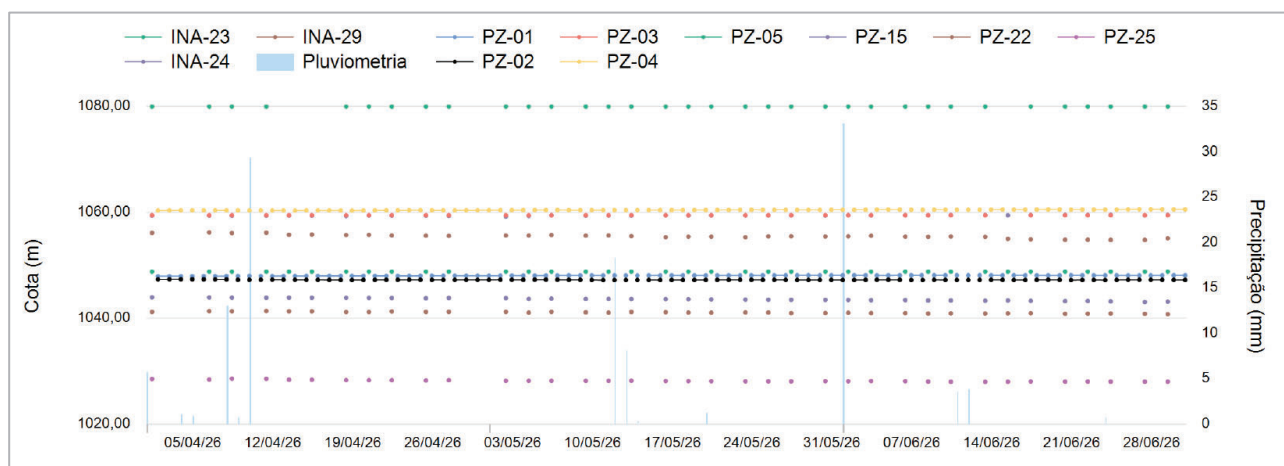
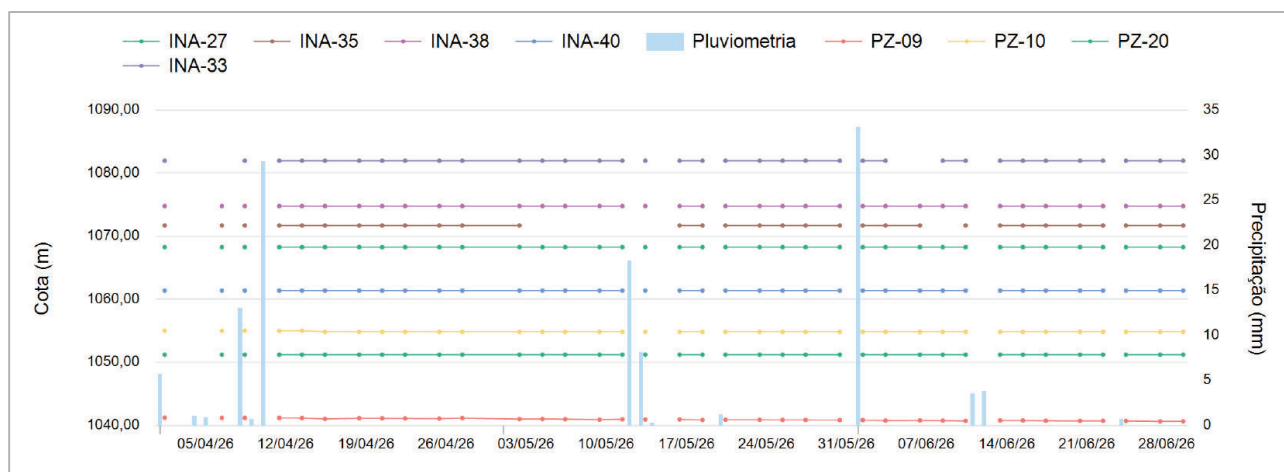
A seguir é apresentado um resumo dos dados de monitoramento para cada seção abrangendo o período entre abril e junho/26. Nos gráficos são apresentadas as leituras dos instrumentos separados por suas respectivas seções. Nenhum instrumento atingiu o nível de controle no período de análise deste relatório, como evidenciado na Tabela 7.2.

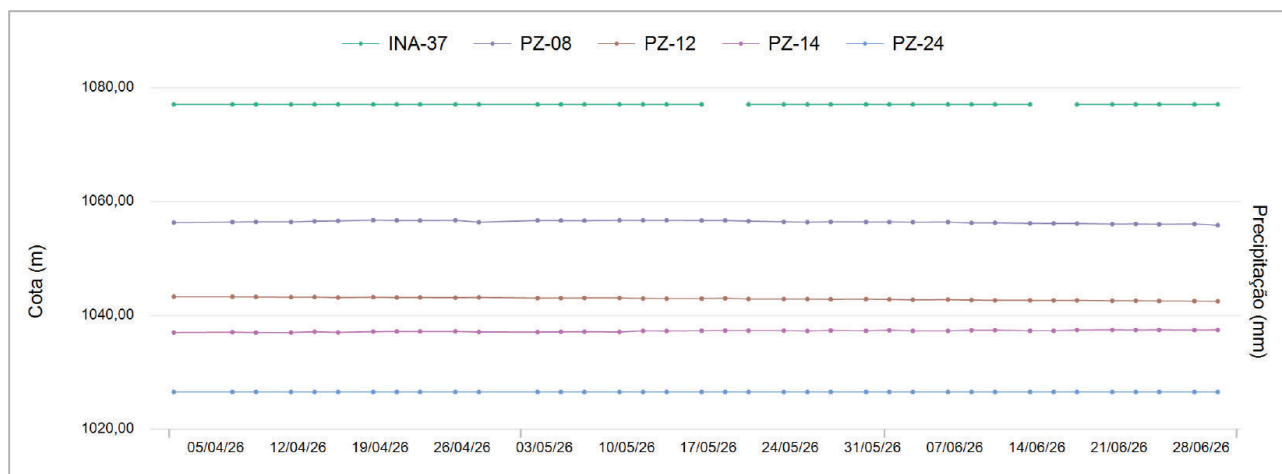
**Figura 7.9** – Instrumentos Sem Seção.

Não foram registradas leituras automatizadas do PZ-09 desde 13/02/2026, devido a falhas no *datalogger*, enquanto o problema não é resolvido, estão sendo realizadas leituras manuais no instrumento. O *datalogger* do INA-36 foi retirado no dia 19/04/2026 devido ao processo de descaracterização e a leitura será feita manualmente até a remoção completa do instrumento. Desde o dia 01/06/2026, o PZ-18 passou a ter suas leituras automatizadas.

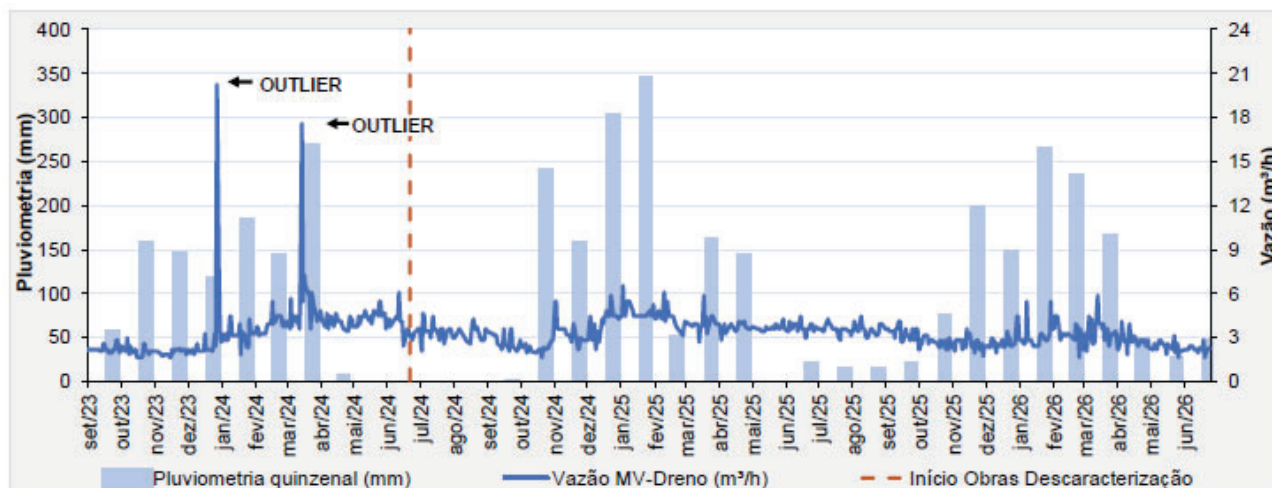
a junho/26), obteve-se uma vazão média de 2,50 m<sup>3</sup>/h, com valores variando entre 1,61 e 4,08 m<sup>3</sup>/h. Conforme observado na Figura 7.10, as maiores vazões verificadas nos últimos três meses foram registradas na 1ª quinzena de abril/2026, referente ao final do período chuvoso.

**Figura 7.10 – Vazão – MV-Dreno – Barragem B2 – Mina Tico-Tico.**

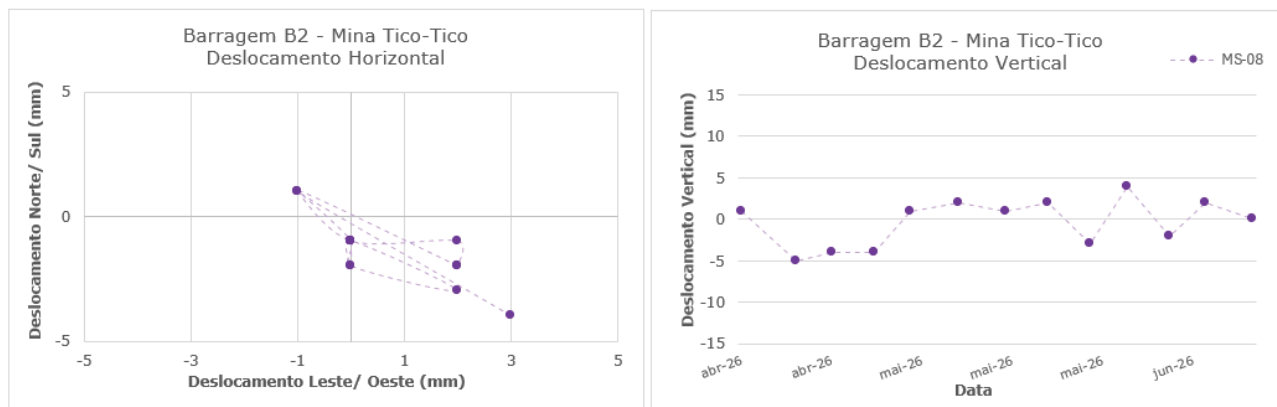
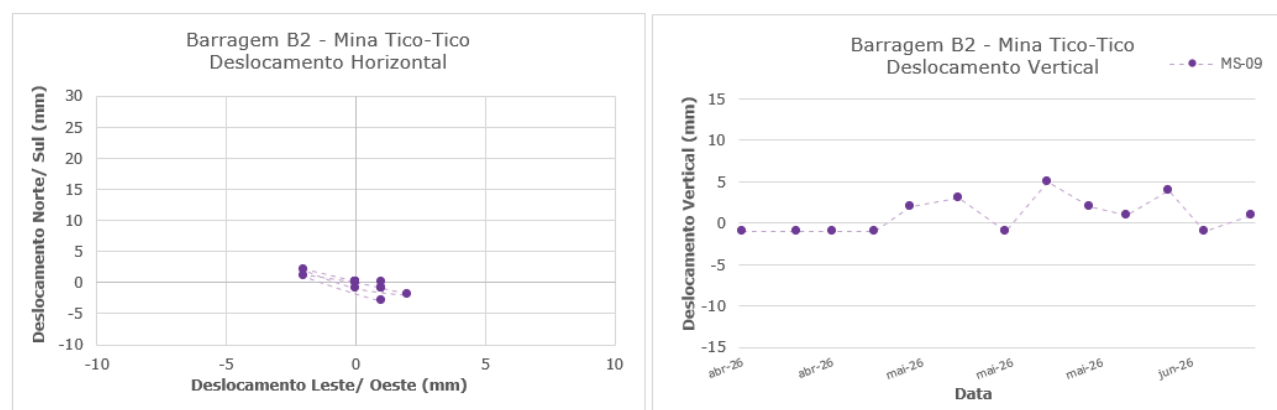
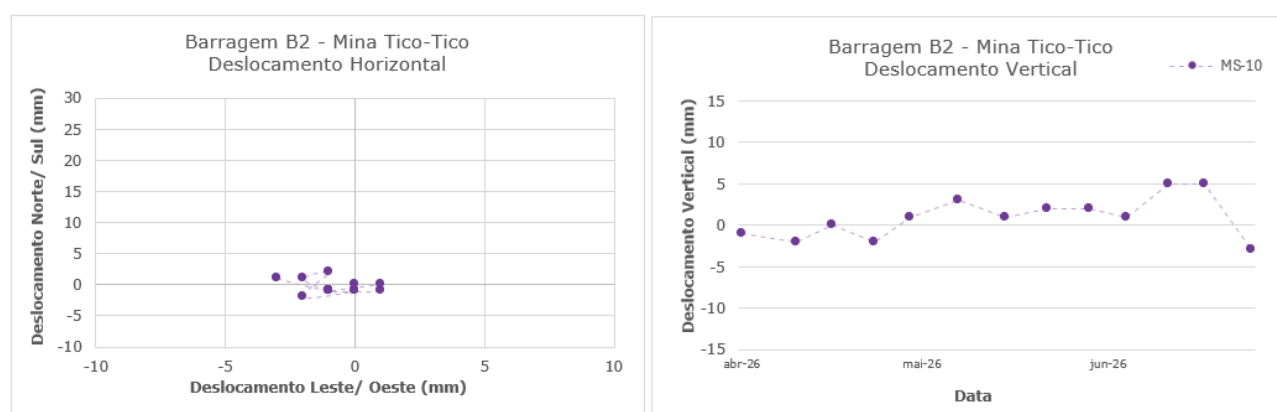
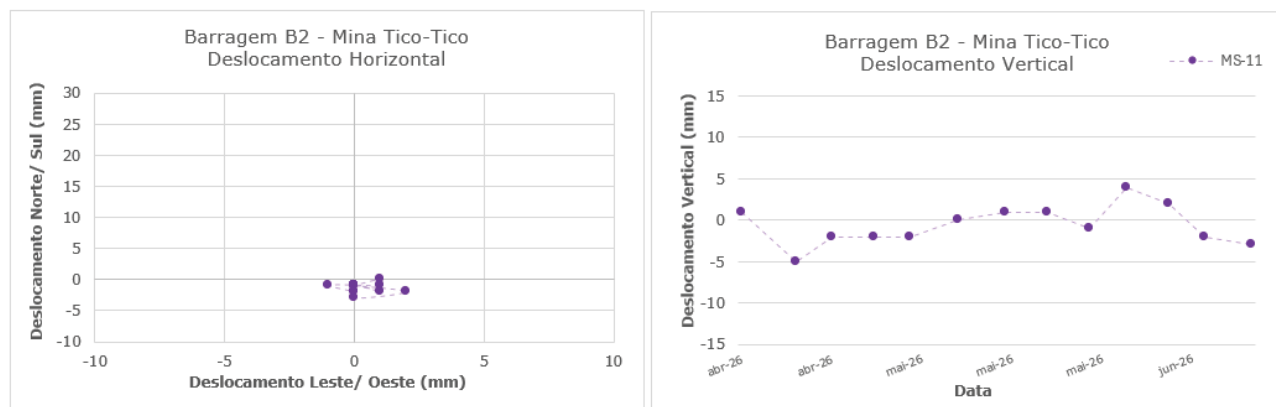
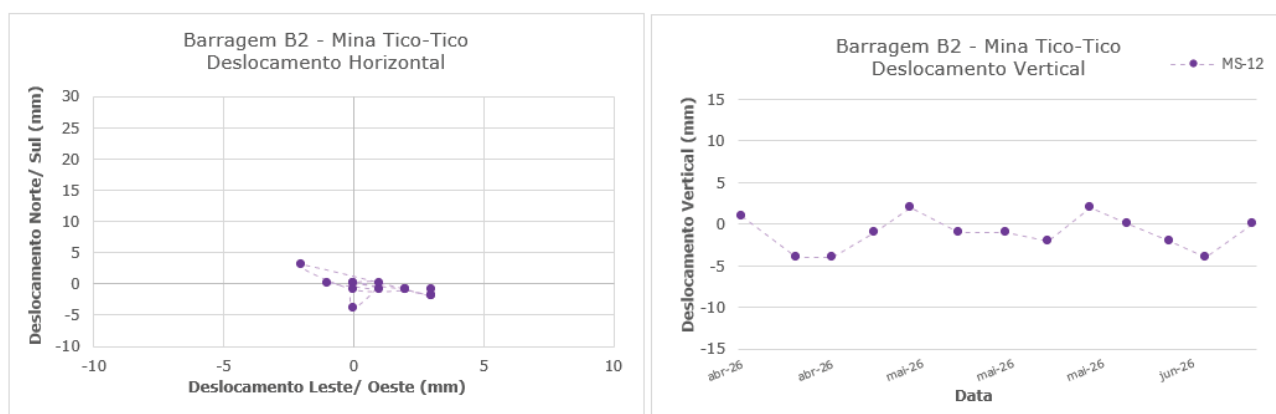
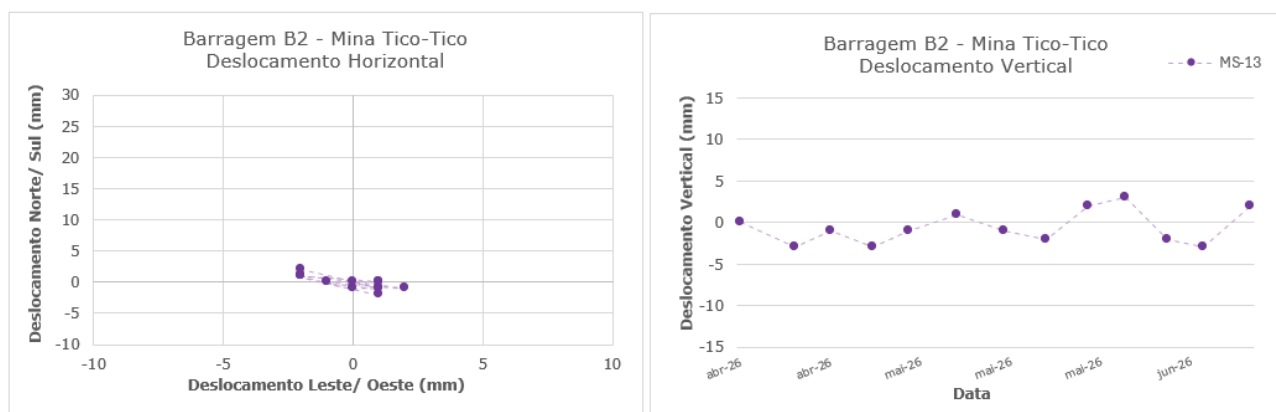
A partir da análise das leituras dos marcos de controle remanescentes, pode-se considerar que as movimentações verticais e horizontais no maciço são pequenas. Os valores acumulados observados, verticais menores que 6 mm e horizontais resultantes menores que 4 mm, são em

parte provavelmente devido aos erros normais de leitura em função da referência de nível e do equipamento utilizado e sua precisão.

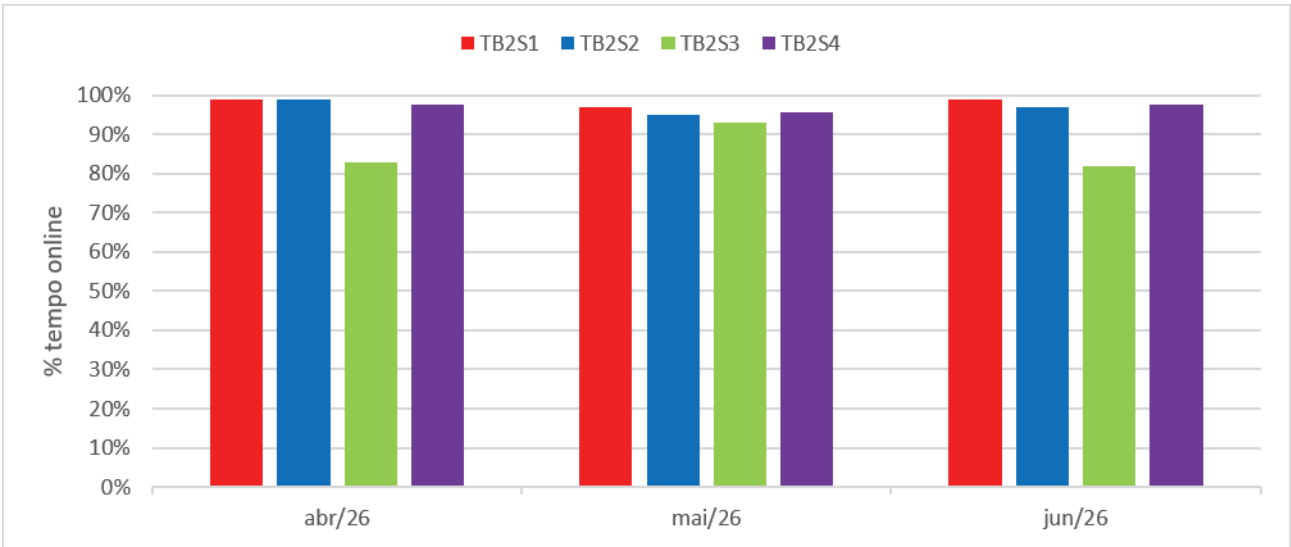
**Figura 7.17 - Eficiência do Monitoramento.**

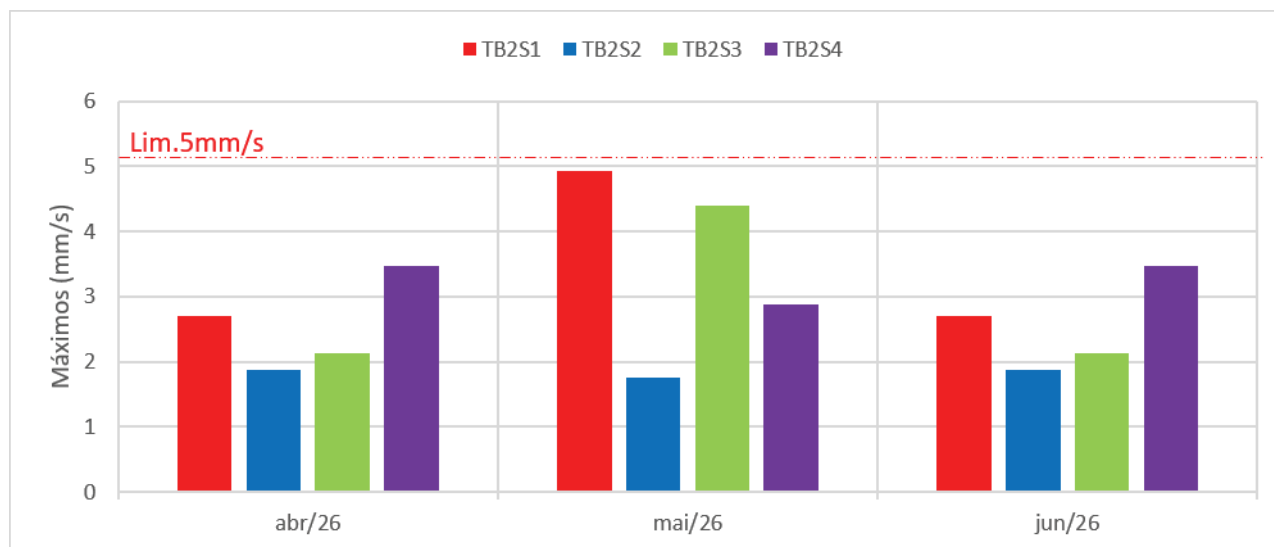
**Figura 7.18** - Evolução das amplitudes máximas (mm/s).

Nos três meses avaliados (abril, maio e junho de 2026), a Barragem B2 apresentou comportamento vibracional dentro dos limites estabelecidos, sem geração de alertas, sem indícios de amplificações sísmicas relevantes e sem alterações significativas nos parâmetros dinâmicos monitorados.

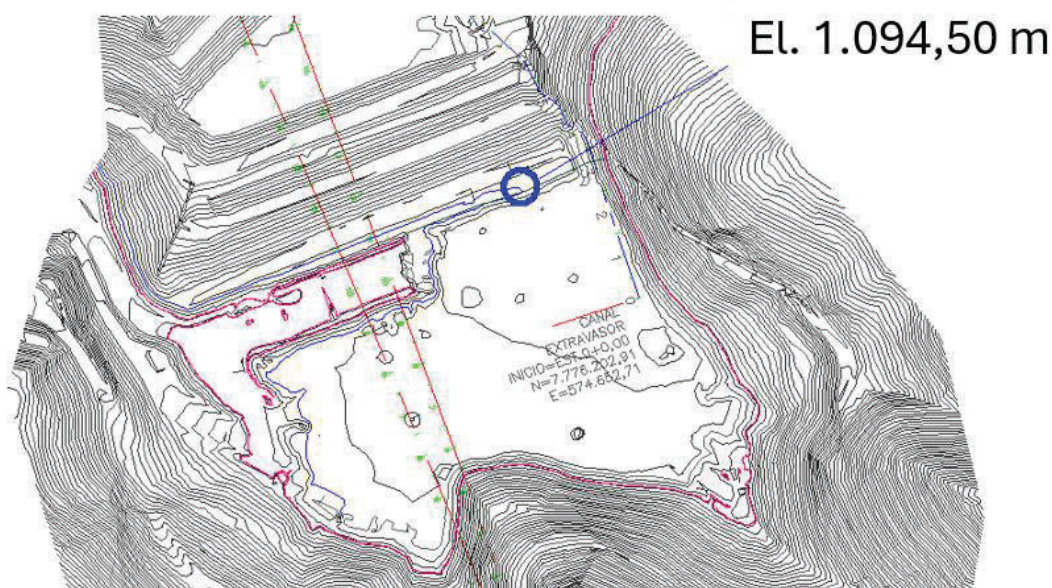
**Figura 7.19** - Levantamento utilizado para definição da Curva Cota x Volume da Barragem B2.

A análise indicou que o ponto mais baixo da crista da barragem encontra-se na elevação 1.094,50 m, enquanto a soleira do sistema extravasor está localizada na cota 1.091,81 m. Com base nessas condições geométricas, foi determinado que o reservatório dispõe de aproximadamente 20.669,56 m<sup>3</sup> de volume útil para amortecimento de cheias, correspondente ao volume disponível entre a soleira do extravasor e a crista da estrutura.

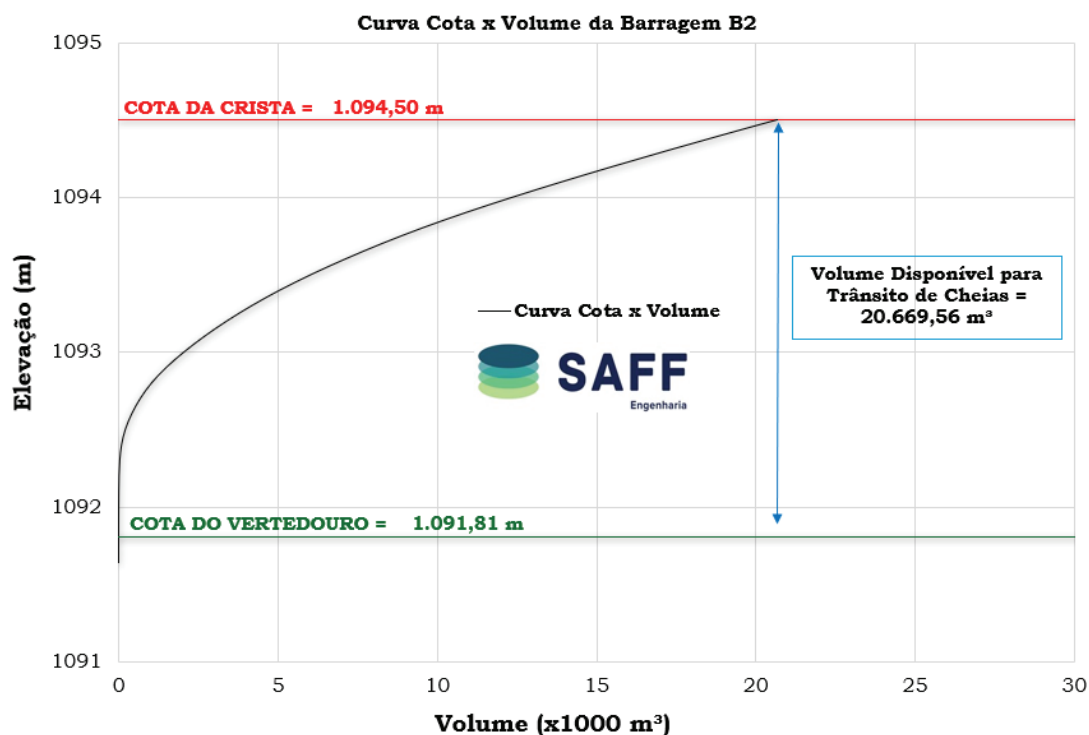
**Figura 7.20** - Curva Cota x Volume da Barragem B2 - Mina Tico-Tico.
