**RELATÓRIO TÉCNICO**  
BARRAGEM B2 – MINA TICO-TICO  
RELATÓRIO TRIMESTRAL DE  
ACOMPANHAMENTO DO PROCESSO  
DE DESCARACTERIZAÇÃO

IPE.OP.RL.8000.GT.20.1674

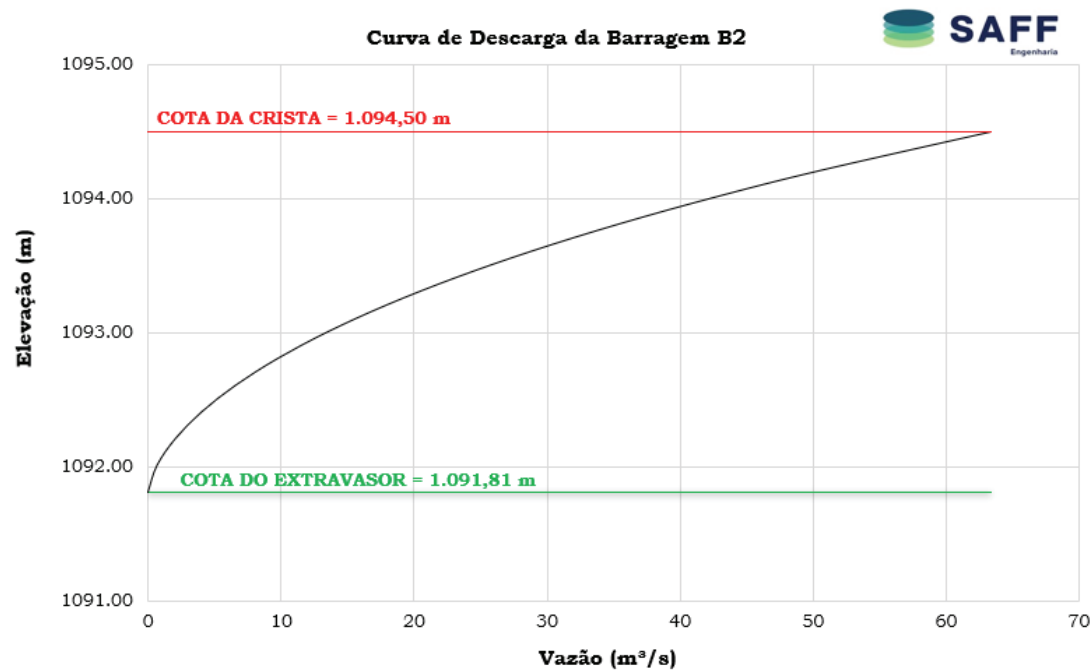
**Figura 7.21** - Curva Cota x Descarga da Barragem B2 - Mina Tico-Tico.

No cenário crítico, correspondente à ocorrência da Precipitação Máxima Provável (PMP) com duração de 30 minutos, a simulação hidrológico-hidráulica estimou uma vazão máxima afluente de 12,43 m<sup>3</sup>/s e uma vazão máxima efluente de 10,40 m<sup>3</sup>/s. Nessas condições, o reservatório atingiria a elevação máxima de 1.092,84 m, mantendo uma borda livre remanescente de 1,66 m em relação à crista da barragem. Esses resultados demonstram que a estrutura possui capacidade suficiente para acomodar o evento extremo analisado, atendendo aos critérios de segurança hidráulica estabelecidos pela legislação vigente.

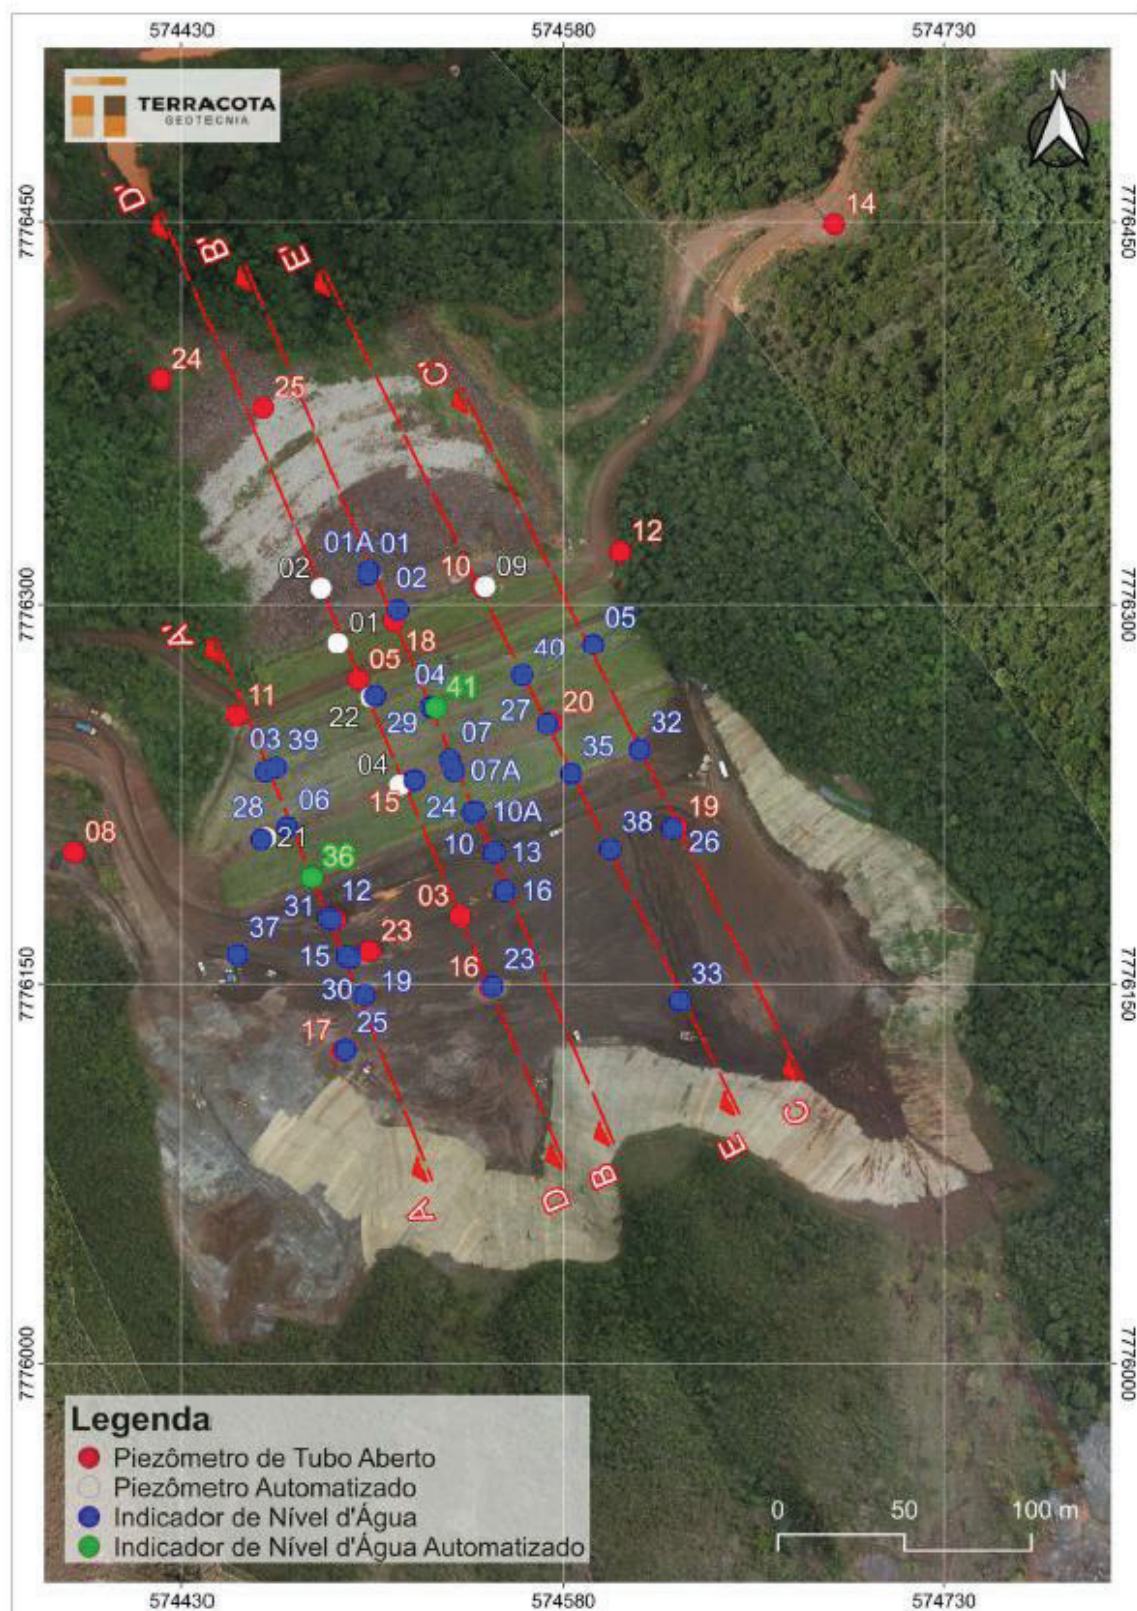
**Figura 7.23** – Seções Instrumentadas Barragem B2 – Mina Tico-Tico – Planta (RISR – Março/26).

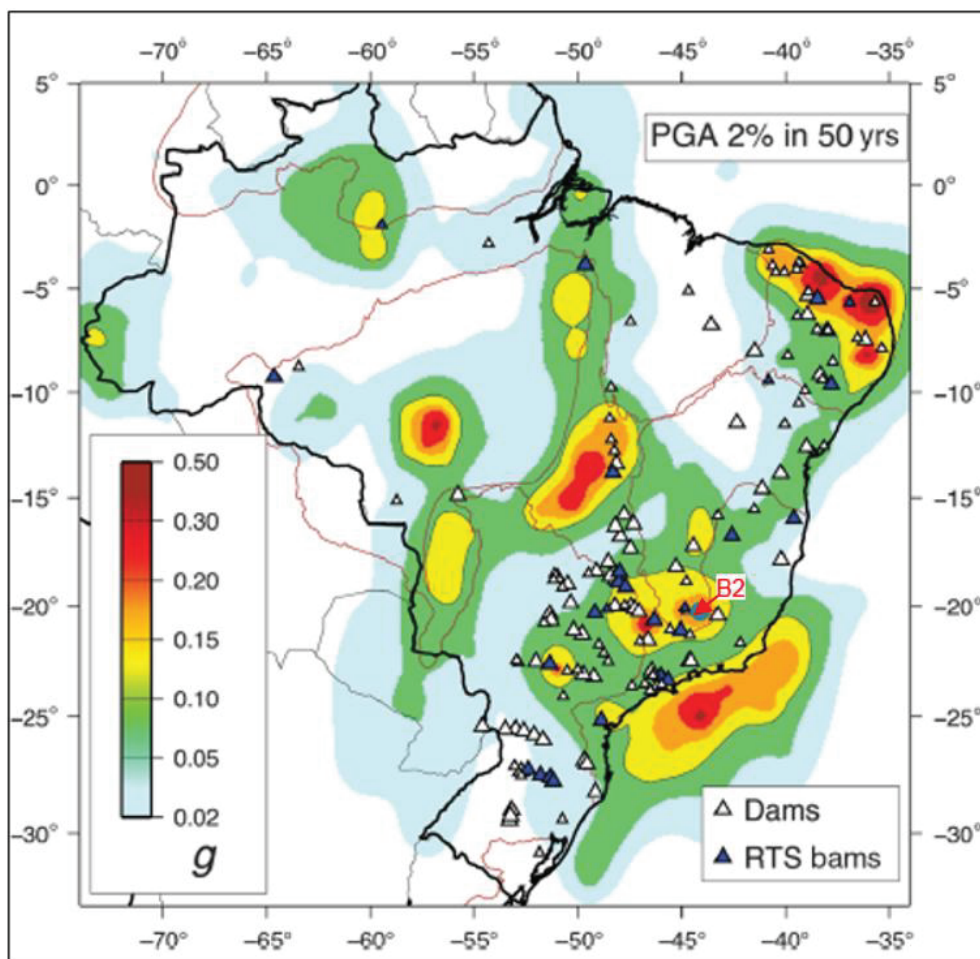
A localização da barragem no mapa de Assumpção et al. fornece valor de PGA em torno de 0,15g, compatível com o valor máximo de 0,134g definido pelo estudo da Crear.

**Figura 7.25** – Mapa de Ameaça Sísmica Brasileiro com probabilidade de excedência de 2% durante 50 anos (Assumpção Et al., 2018).

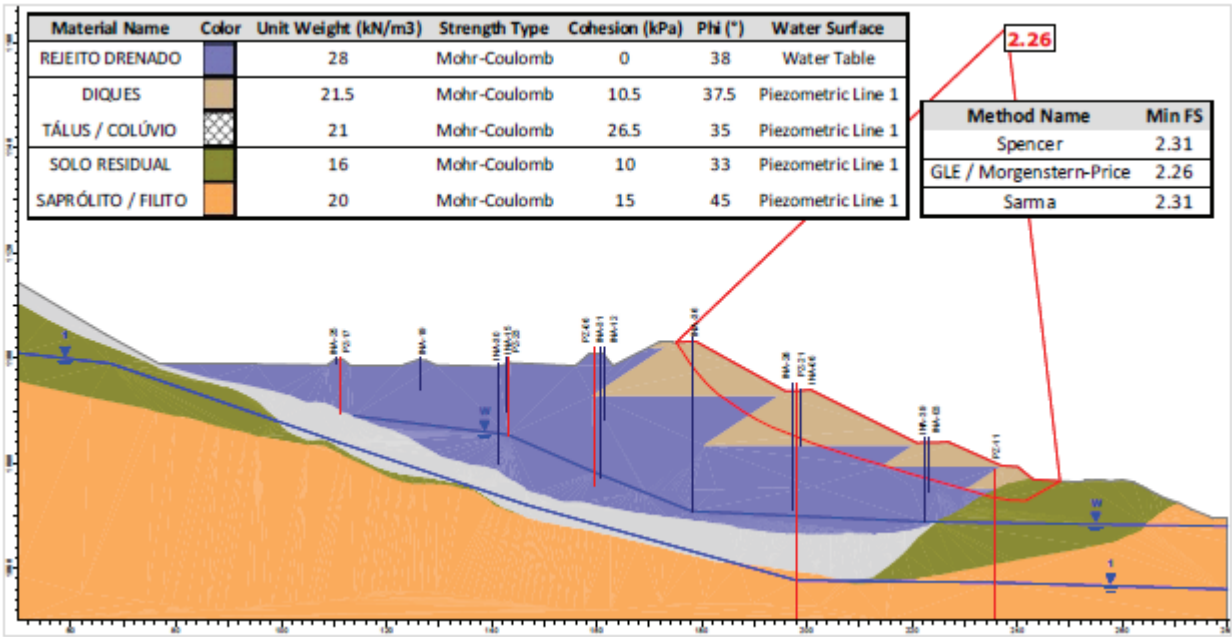
Figura 7.26 – Seção A-A’ – Análise Drenada – Superfície de ruptura plano-circular otimizada – Freática atual (28/02/2026) – RISR – Março/2026.

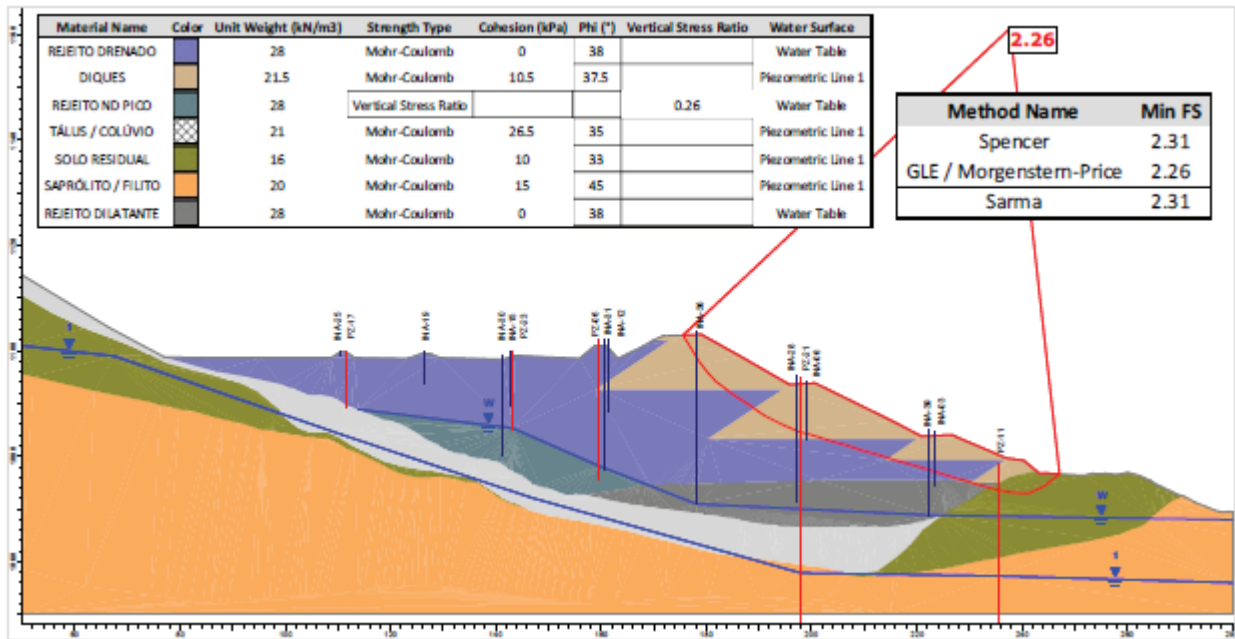
Figura 7.27 – Seção A-A’ – Análise Não Drenada – Superfície de ruptura plano-circular otimizada - Freática atual (28/02/2026) – Razão de resistência não drenada de pico. – RISR – Março/2026.

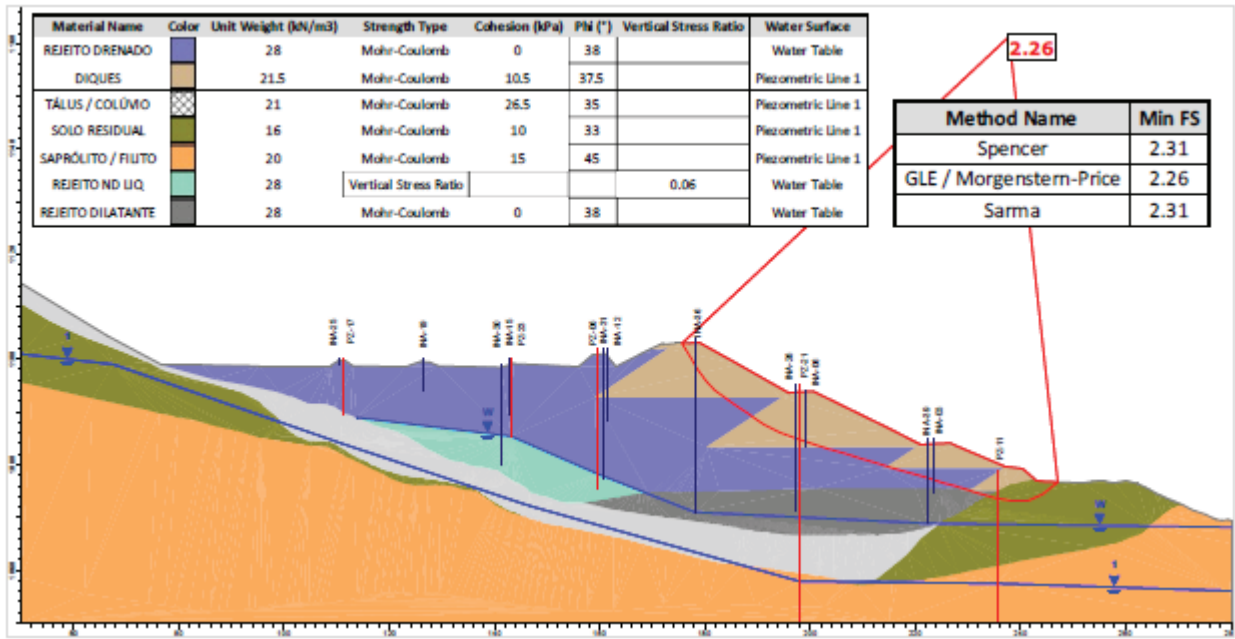
Figura 7.28 – Seção A-A’ – Análise Não Drenada – Superfície de ruptura plano-circular otimizada - Freática atual (28/02/2026) – Razão de resistência não drenada liquefeita. – RISR – Março/2026.

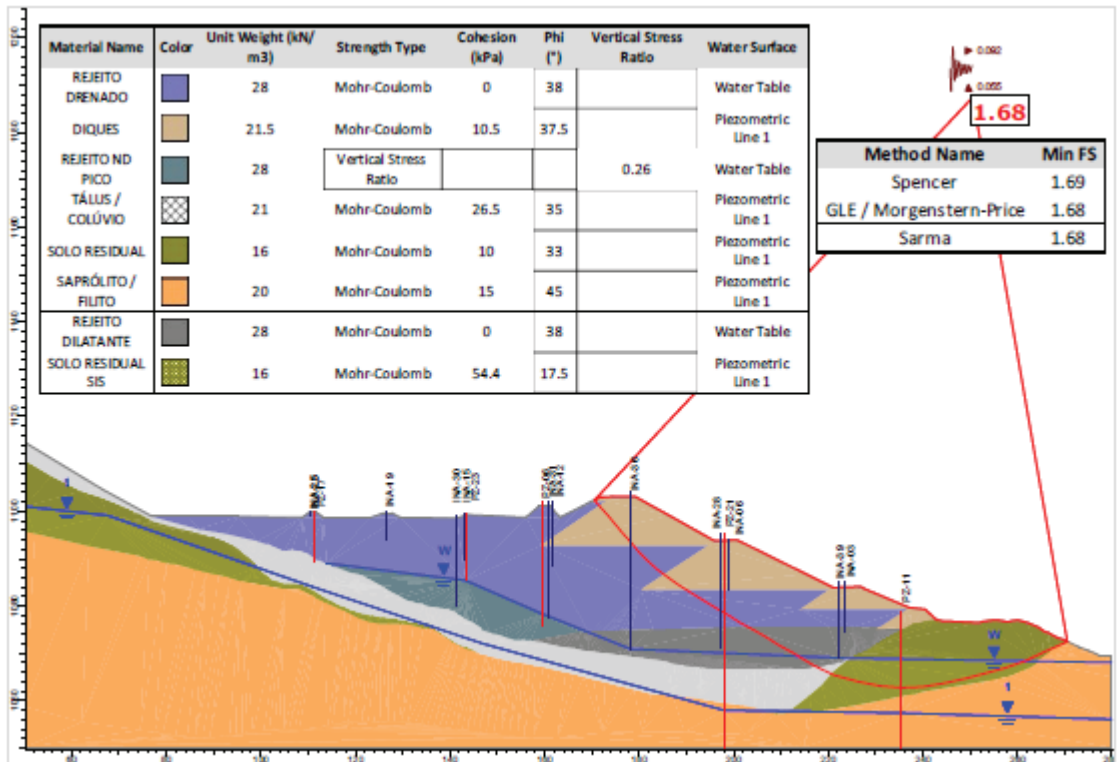
Figura 7.29 – Seção A-A’ – Análise Não Drenada – Superfície de ruptura plano-circular otimizada – Freática atual (28/02/2026) – Razão de resistência não drenada de pico + sismo ↑. – RISR – Março/2026.

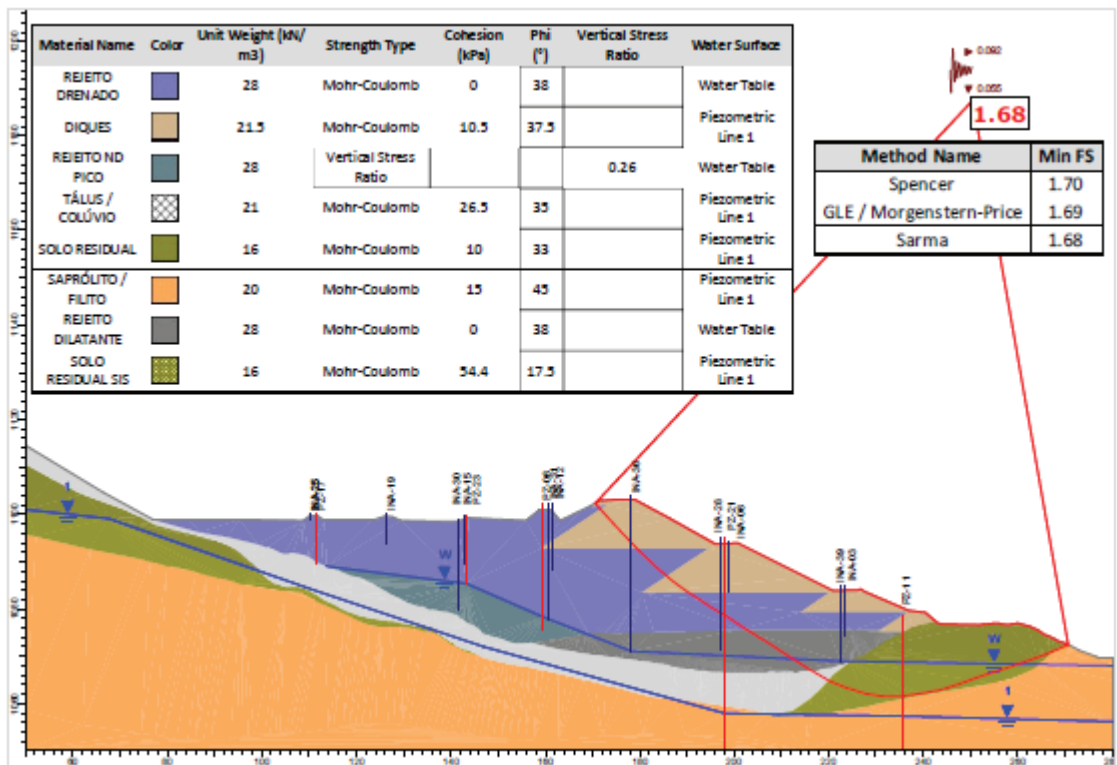
Figura 7.30 – Seção A-A’ – Análise Não Drenada – Superfície de ruptura plano-circular otimizada – Freática atual (28/02/2026) – Razão de resistência não drenada de pico + sismo ↓. – RISR – Março/2026.

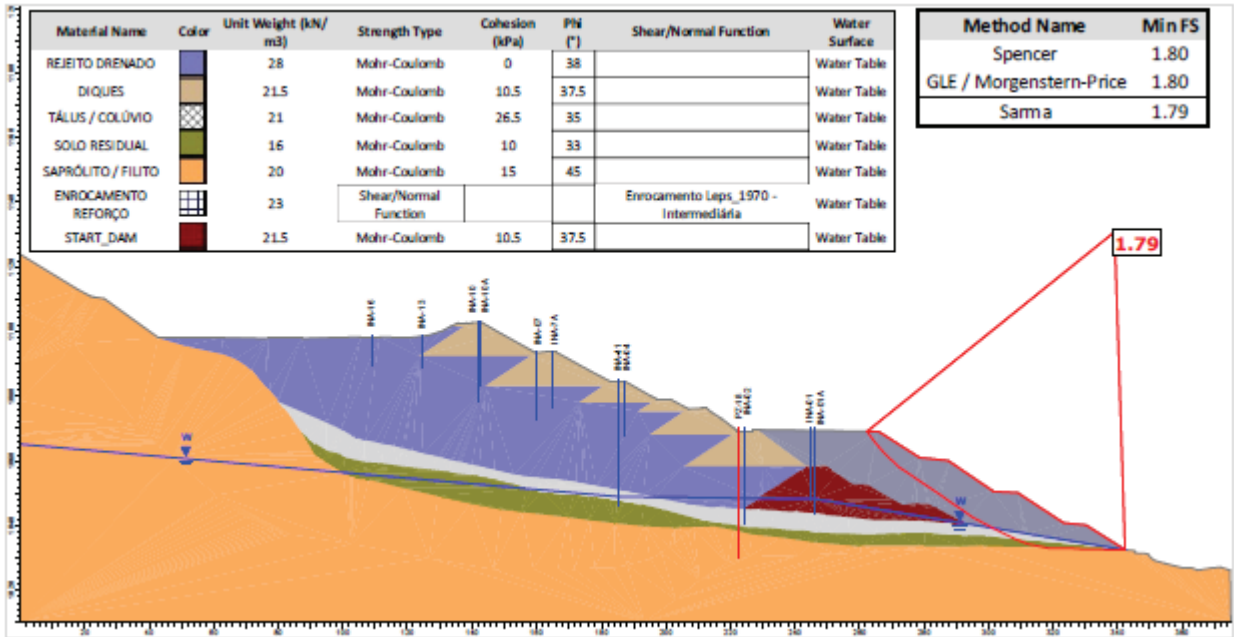
Figura 7.31 – Seção B-B’ – Análise Drenada – Superfície de ruptura plano-circular otimizada – Freática atual (28/02/2026). – RISR – Março/2026.

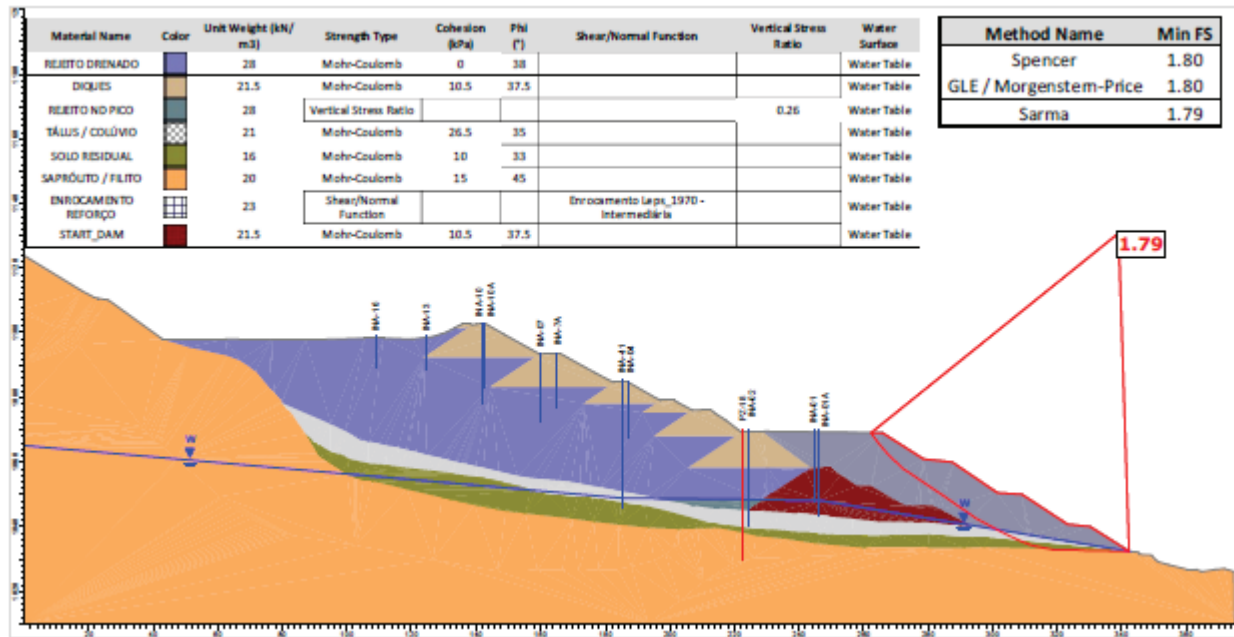
Figura 7.32 – Seção B-B’ – Análise Não Drenada – Superfície de ruptura plano-circular otimizada – Freática atual (28/02/2026) – Razão de resistência não drenada de pico. – RISR – Março/2026.

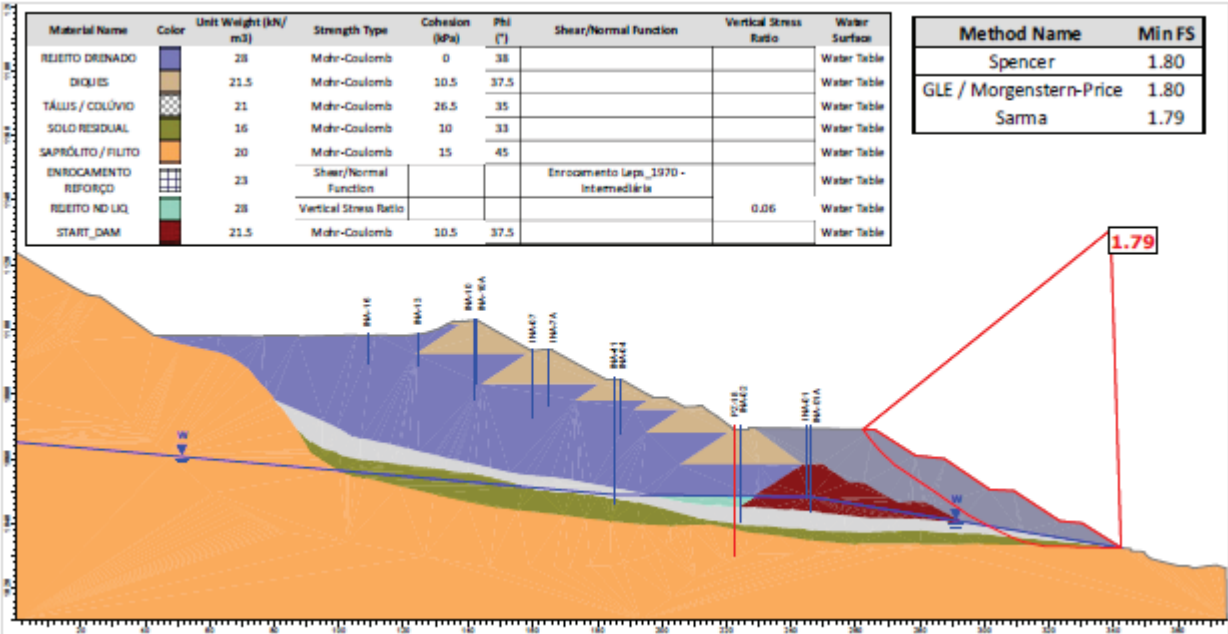
Figura 7.33 – Seção B-B’ – Análise Não Drenada – Superfície de ruptura plano-circular otimizada - Freática atual (28/02/2026) – Razão de resistência não drenada liquefeita. – RISR – Março/2026.

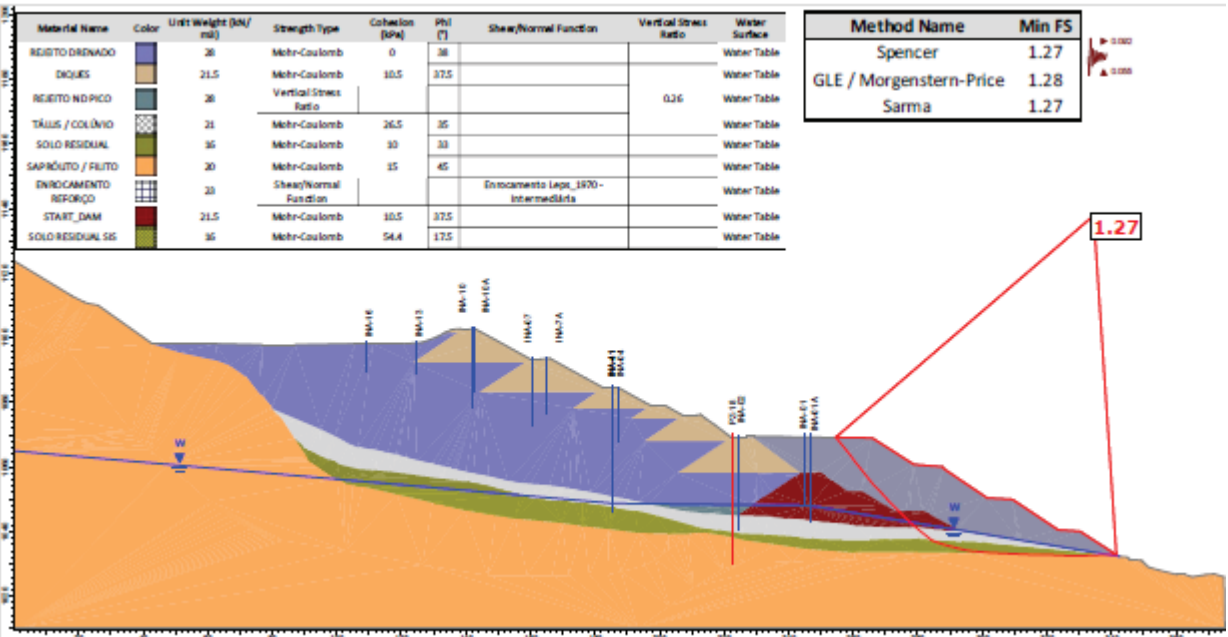
Figura 7.34 – Seção B-B’ – Análise Não Drenada – Superfície de ruptura plano-circular otimizada – Freática atual (28/02/2026) – Razão de resistência não drenada de pico + sismo ↑. – RISR – Março/2026.

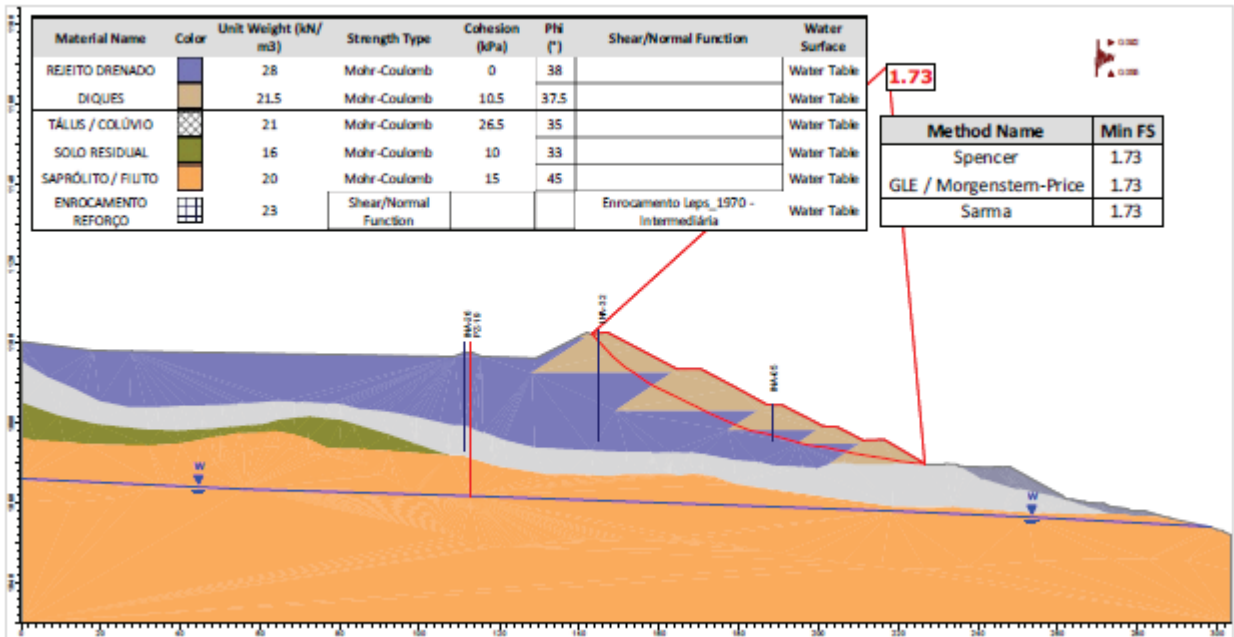
Figura 7.37 – Seção C-C’ – Análise Drenada – Superfície de ruptura plano-circular otimizada – Freática atual (28/02/2026) – Carregamento Sísmico ↑. – RISR – Março/2026.

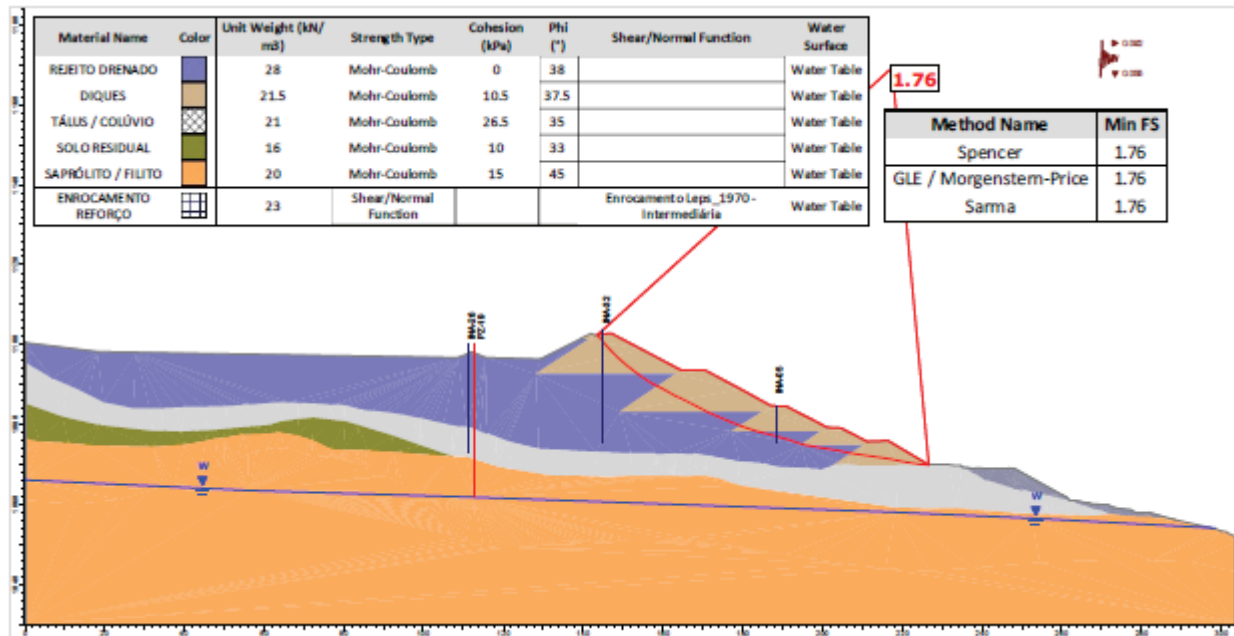
Figura 7.38 – Seção C-C’ – Análise Drenada – Superfície de ruptura plano-circular otimizada – Freática atual (28/02/2026) – Carregamento Sísmico ↓. – RISR – Março/2026.

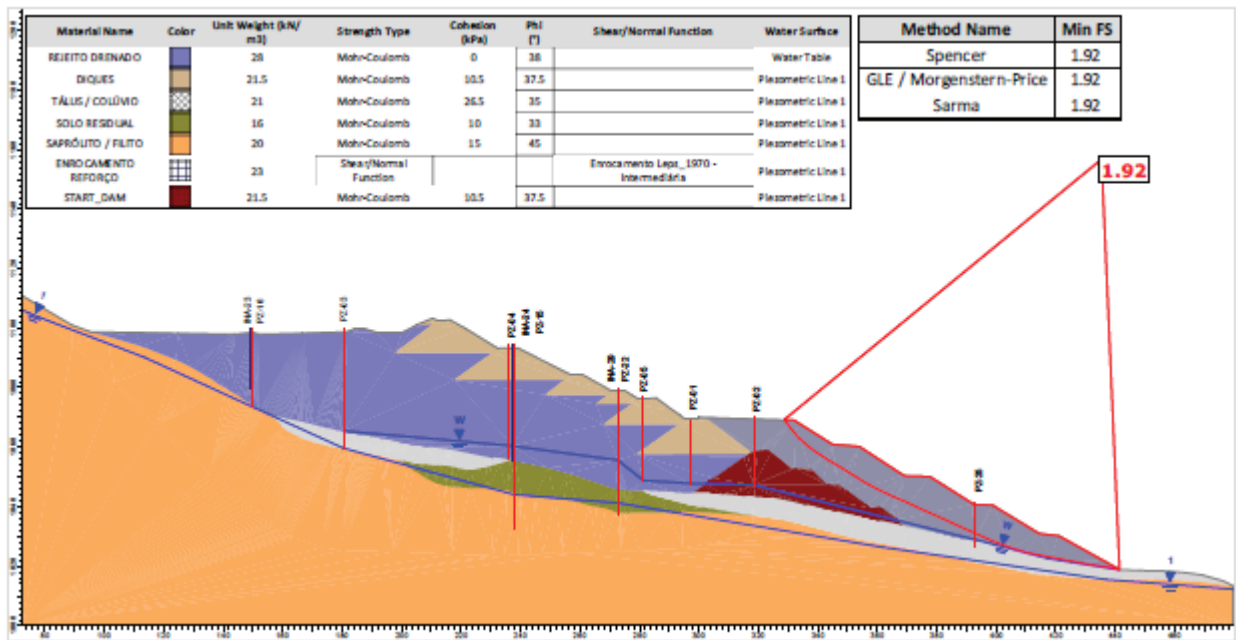
**Figura 7.39** – Seção D-D’ – Análise Drenada – Superfície de ruptura plano-circular otimizada – Freática atual (28/02/2026). – RISR – Março/2026.

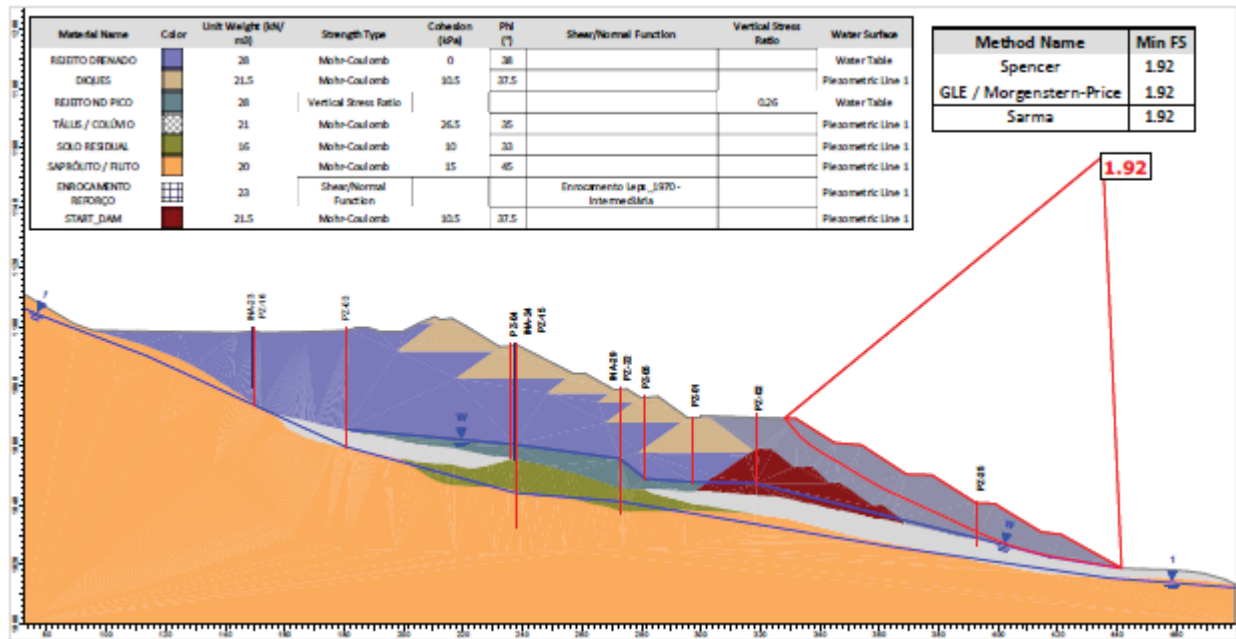
**Figura 7.40** – Seção D-D’ – Análise Não Drenada – Superfície de ruptura plano-circular otimizada - Freática atual (28/02/2026) – Razão de resistência não drenada de pico. – RISR – Março/2026.

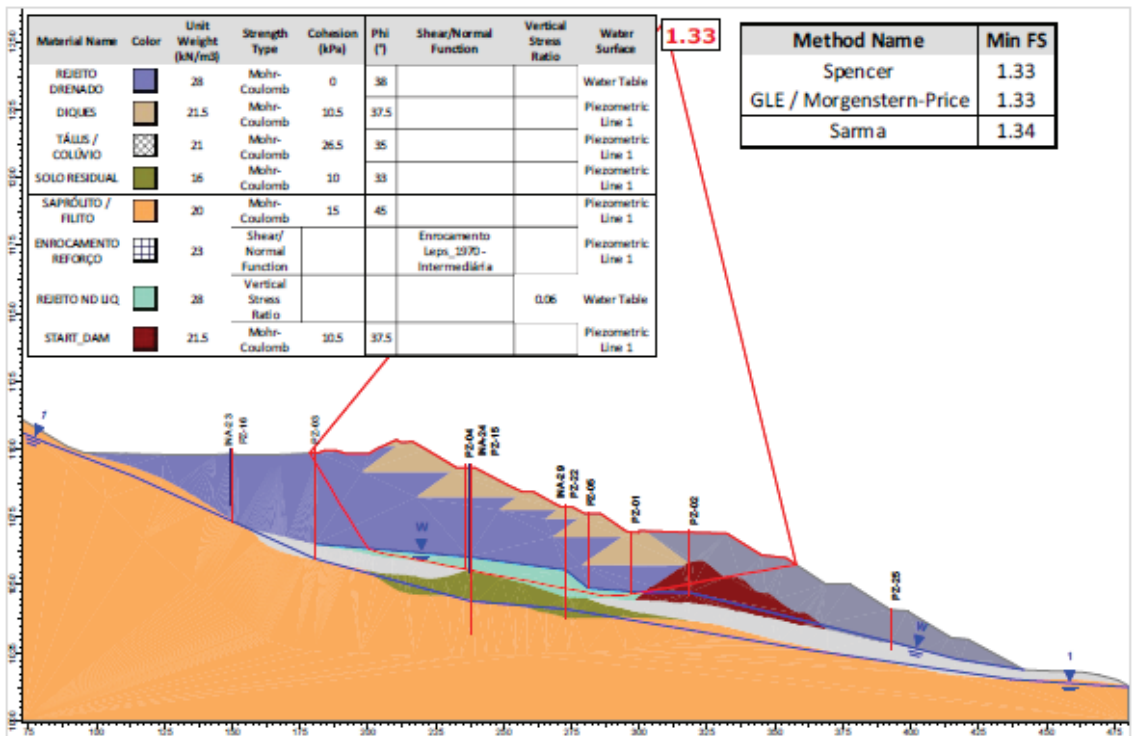
Figura 7.41 – Seção D-D’ – Análise Não Drenada – Superfície de ruptura plano-circular – Freática atual (28/02/2026) – Razão de resistência não drenada liquefeita. – RISR – Março/2026.

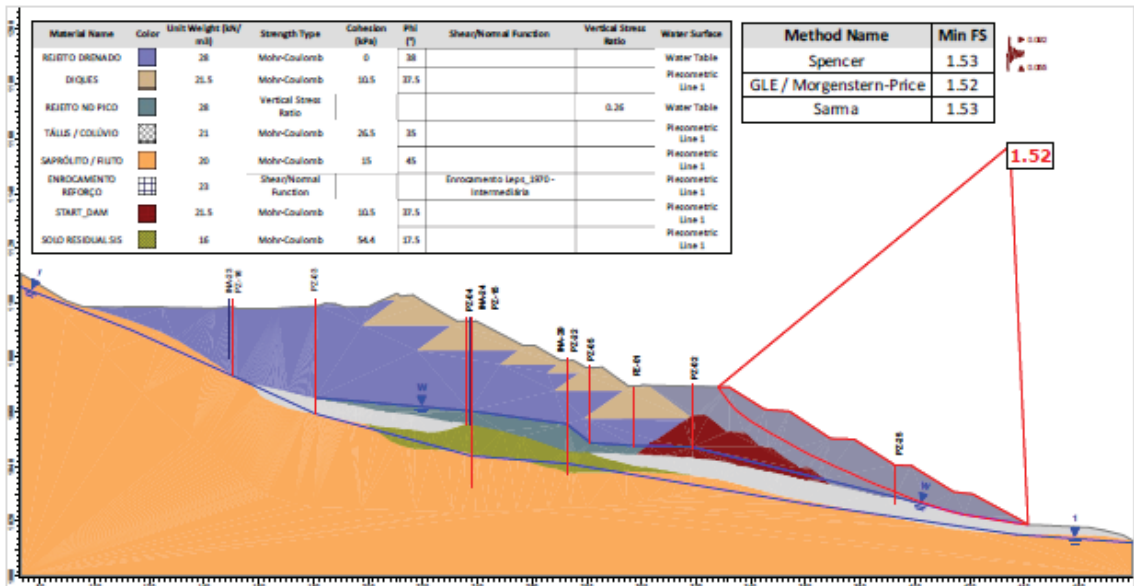
Figura 7.42 – Seção D-D’ – Análise Não Drenada – Superfície de ruptura plano-circular otimizada – Freática atual (28/02/2026) – Razão de resistência não drenada de pico + sismo ↑. – RISR – Março/2026.

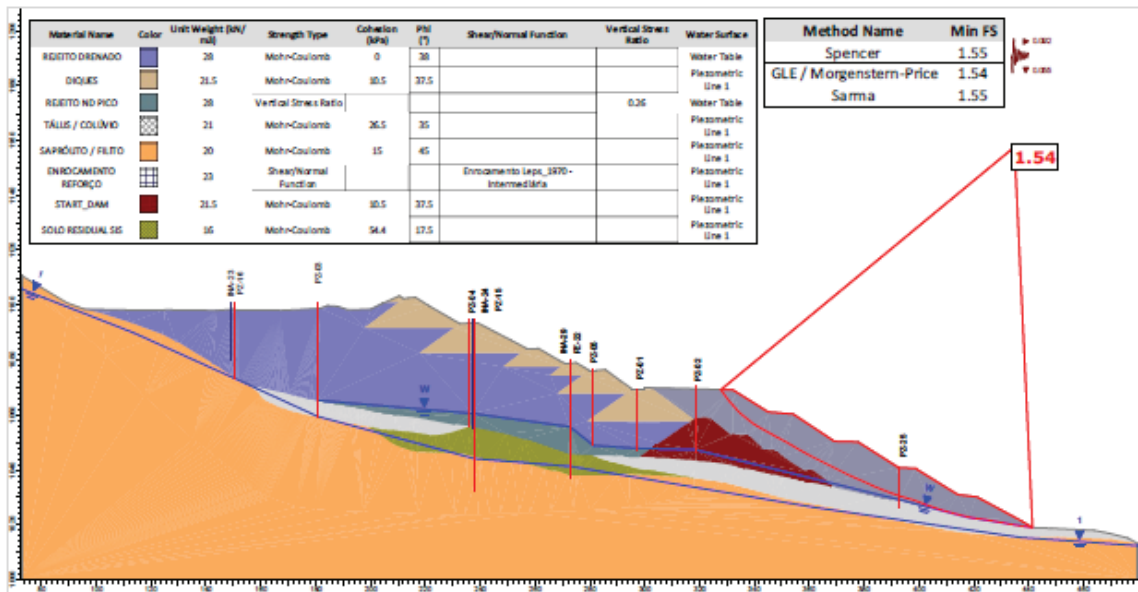
**Figura 7.43** – Seção D-D’ – Análise Não Drenada – Superfície de ruptura plano-circular otimizada – Freática atual (28/02/2026) – Razão de resistência não drenada de pico + sismo  $\downarrow$ . – RISR – Março/2026.

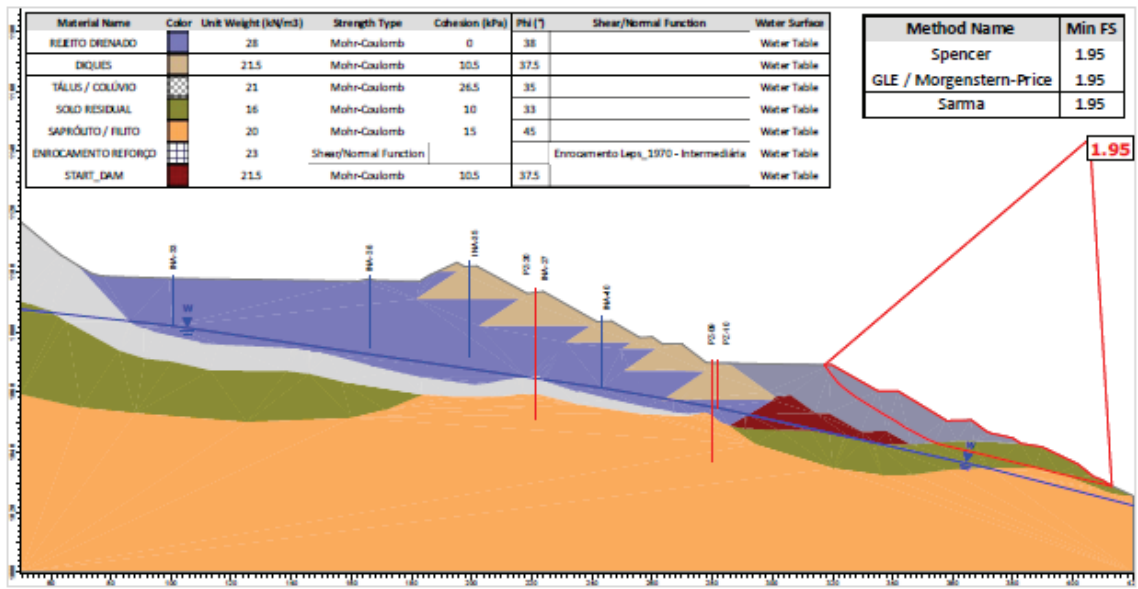
**Figura 7.44** – Seção E-E’ – Análise Drenada – Superfície de ruptura plano-circular otimizada – Freática atual (28/02/2026). – RISR – Março/2026.

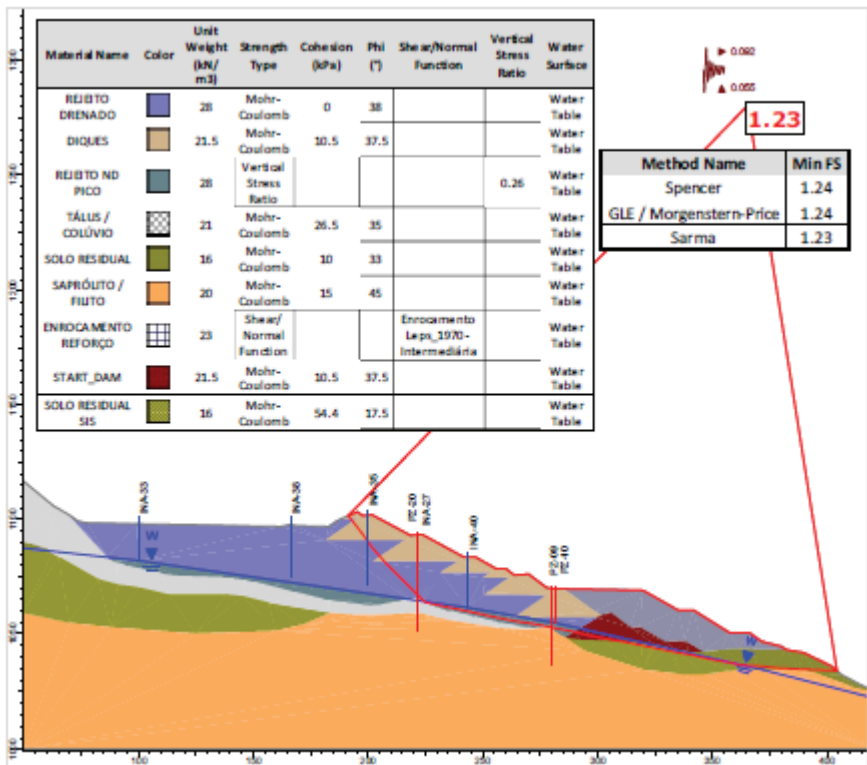
**Figura 7.47** – Seção E-E’ – Análise Não Drenada – Superfície de ruptura plano-circular otimizada – Freática atual (28/02/2026) – Razão de resistência não drenada de pico + sismo ↑. – RISR – Março/2026.

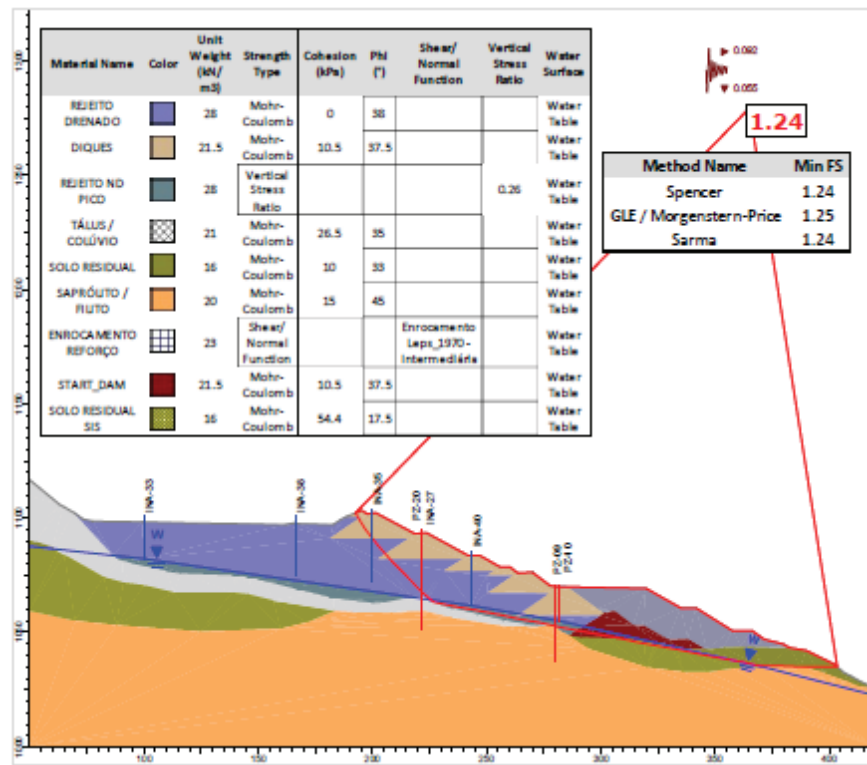
**Figura 7.48** – Seção E-E’ – Análise Não Drenada – Superfície de ruptura plano-circular otimizada – Freática atual (28/02/2026) – Razão de resistência não drenada de pico + sismo ↓. – RISR – Março/2026.

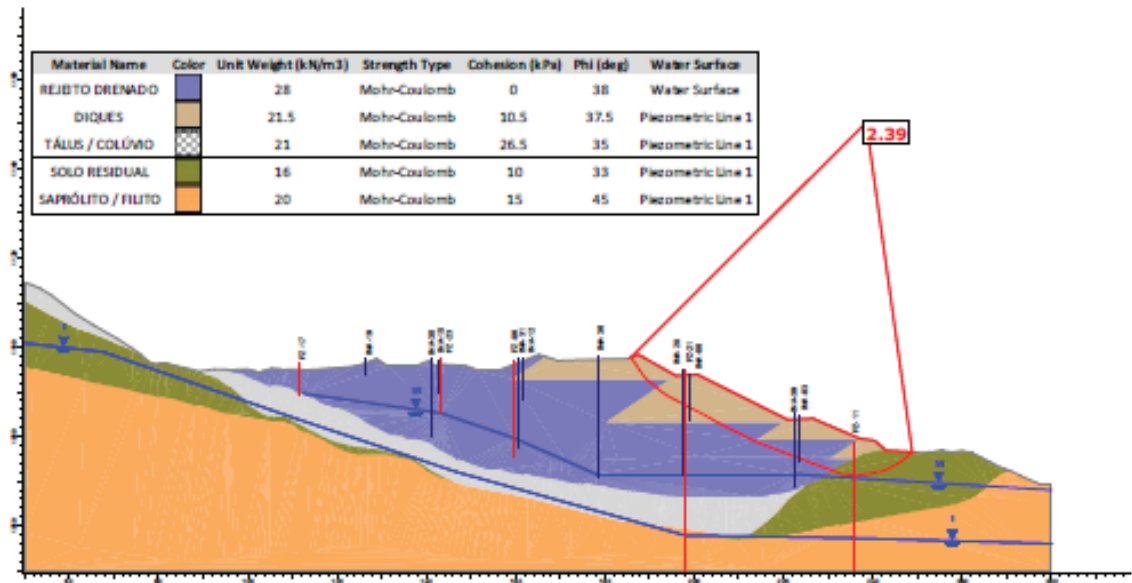
Figura 7.49 - Seção A-A' – Análise Drenada – Superfície de ruptura plano-circular otimizada – Freática atual (27/04/2026).

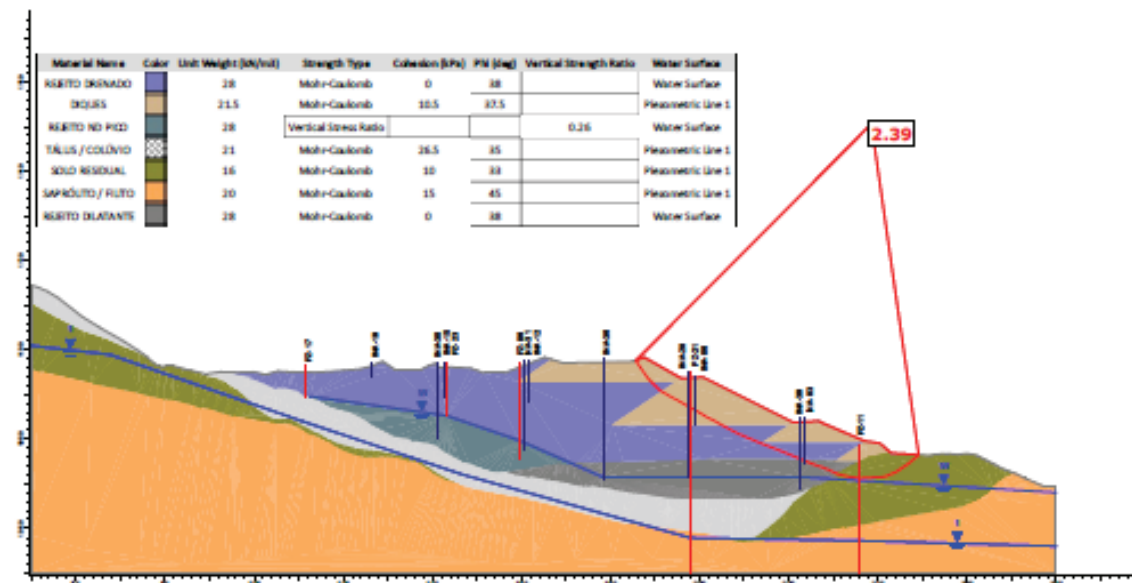
Figura 7.50 - Seção A-A' – Análise Não Drenada – Superfície de ruptura plano-circular otimizada - Freática atual (27/04/2026) – Razão de resistência não drenada de pico.

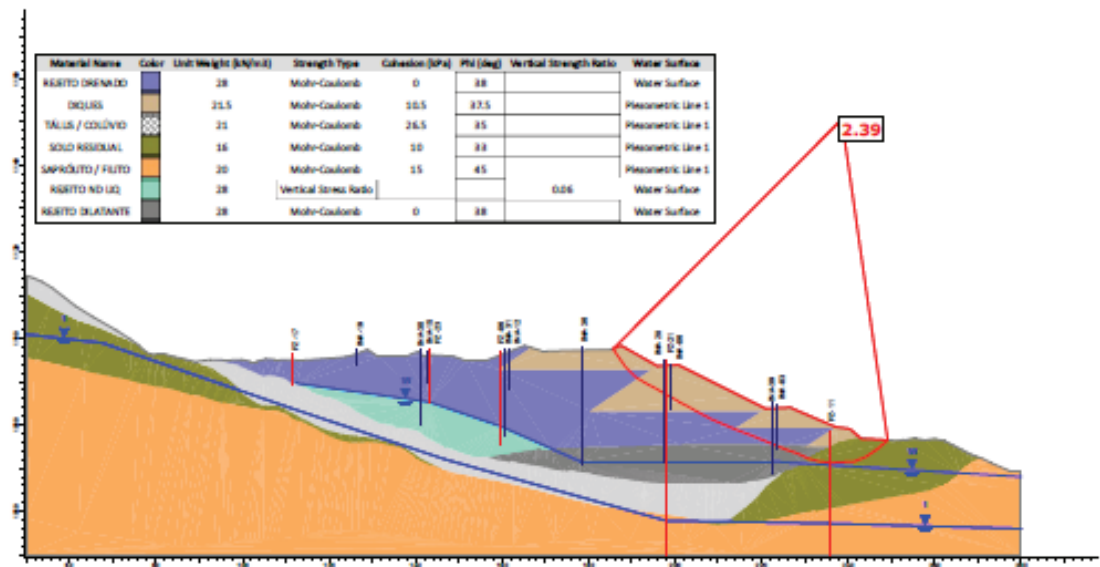
**Figura 7.51** - Seção A-A' – Análise Não Drenada – Superfície de ruptura plano-circular otimizada - Freática atual (27/04/2026) – Razão de resistência não drenada liquefeita.

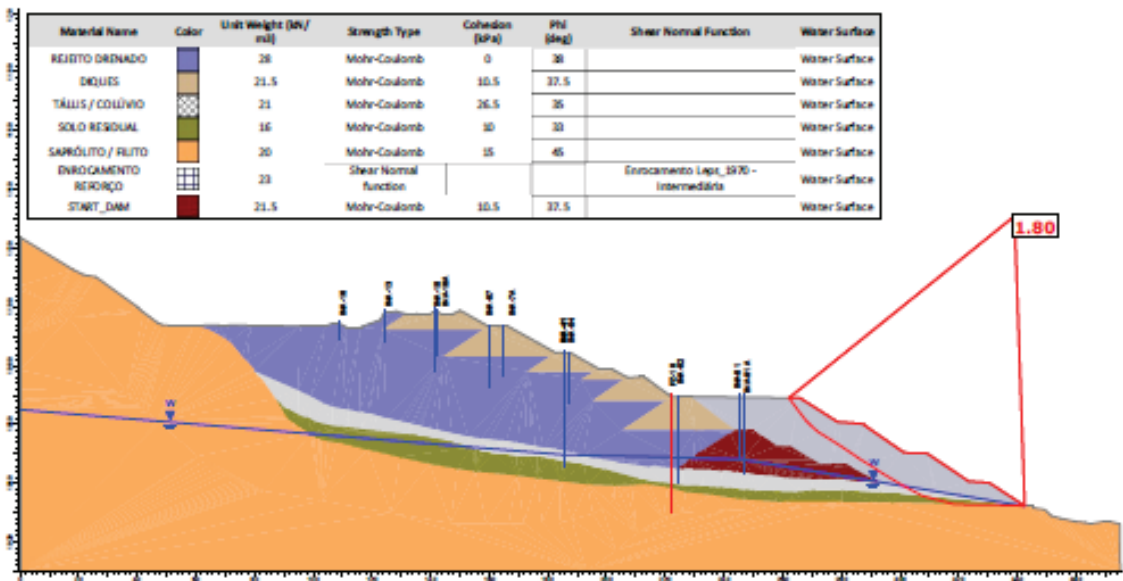
**Figura 7.52** - Seção B-B' – Análise Drenada – Superfície de ruptura plano-circular otimizada – Freática atual (27/04/2026).

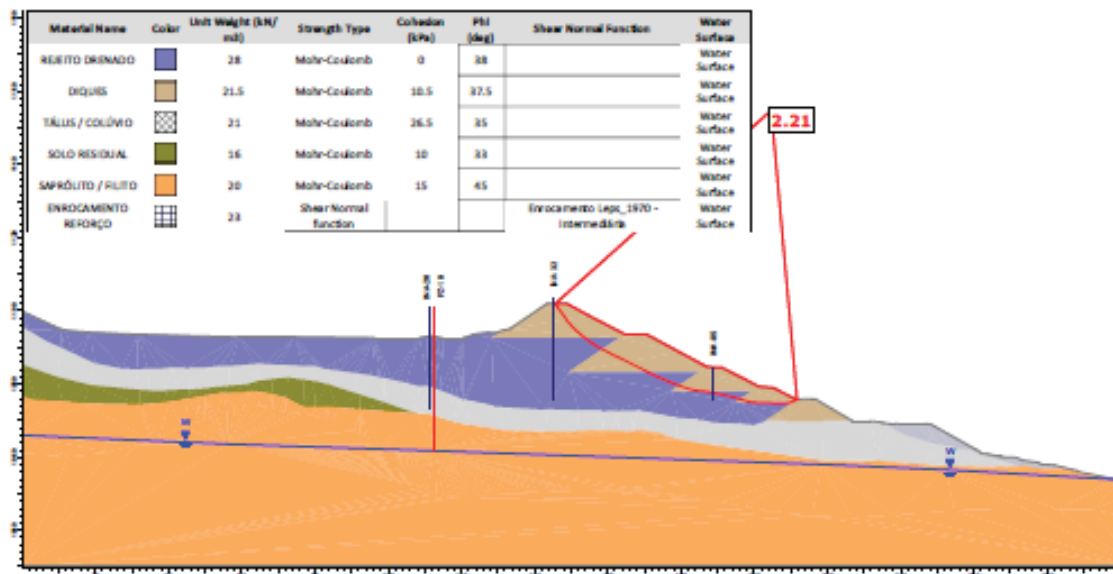
Figura 7.55 - Seção C-C' – Análise Drenada – Superfície de ruptura plano-circular otimizada – Freática atual (27/04/2026).
