**RELATÓRIO TÉCNICO**  
BARRAGEM B2 – MINA TICO-TICO  
RELATÓRIO TRIMESTRAL DE  
ACOMPANHAMENTO DO PROCESSO  
DE DESCARACTERIZAÇÃO

IPE.OP.RL.8000.GT.20.1674

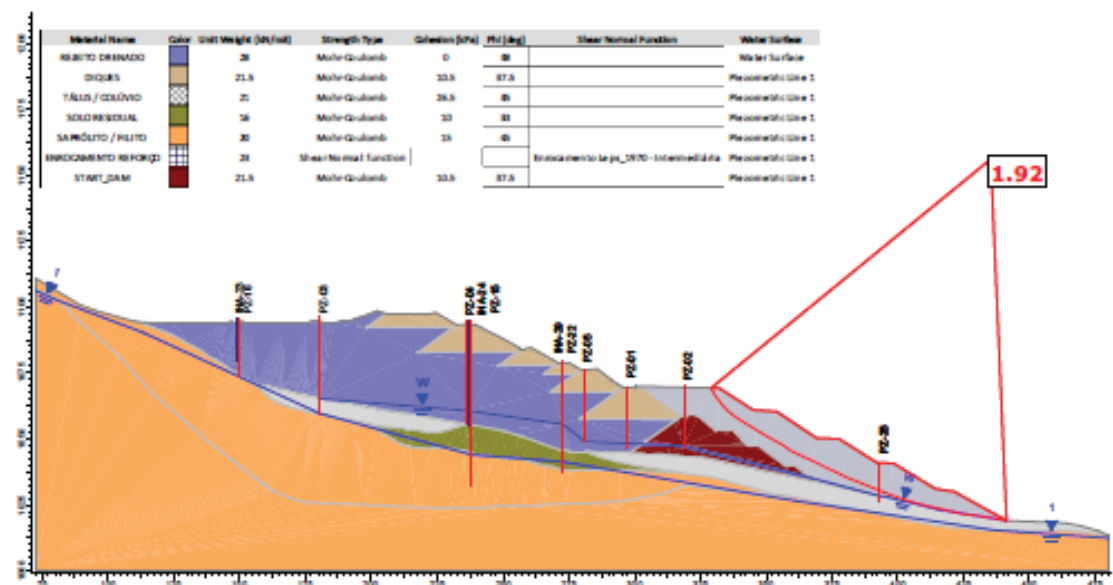
Figura 7.56 - Seção D-D' – Análise Drenada – Superfície de ruptura plano-circular otimizada – Freática atual (27/04/2026).

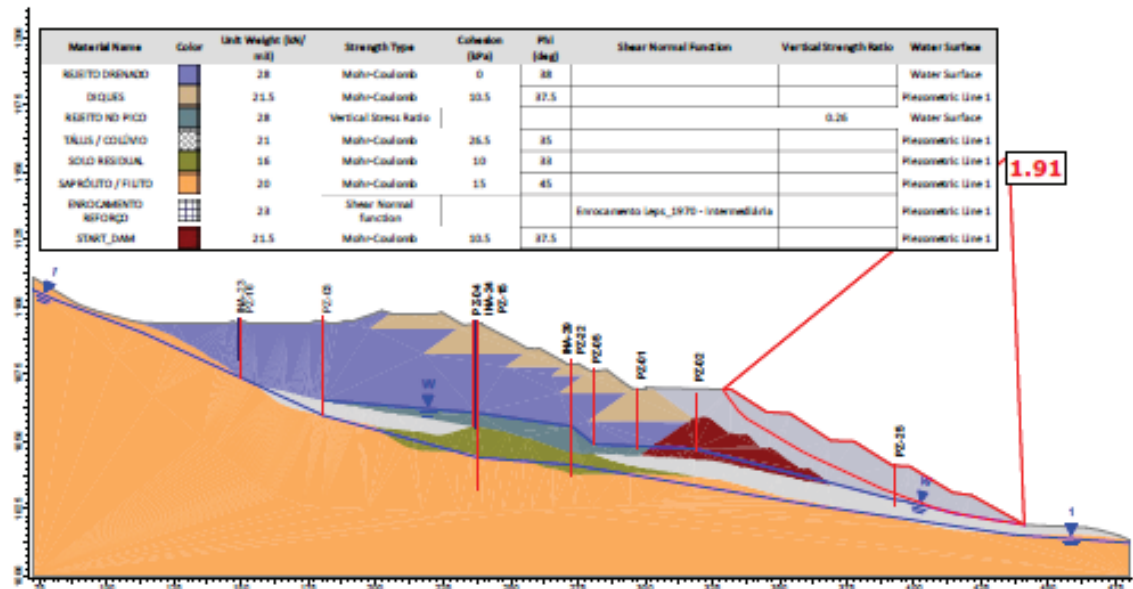
Figura 7.57 - Seção D-D' – Análise Não Drenada – Superfície de ruptura plano-circular otimizada - Freática atual (27/04/2026) – Razão de resistência não drenada de pico.

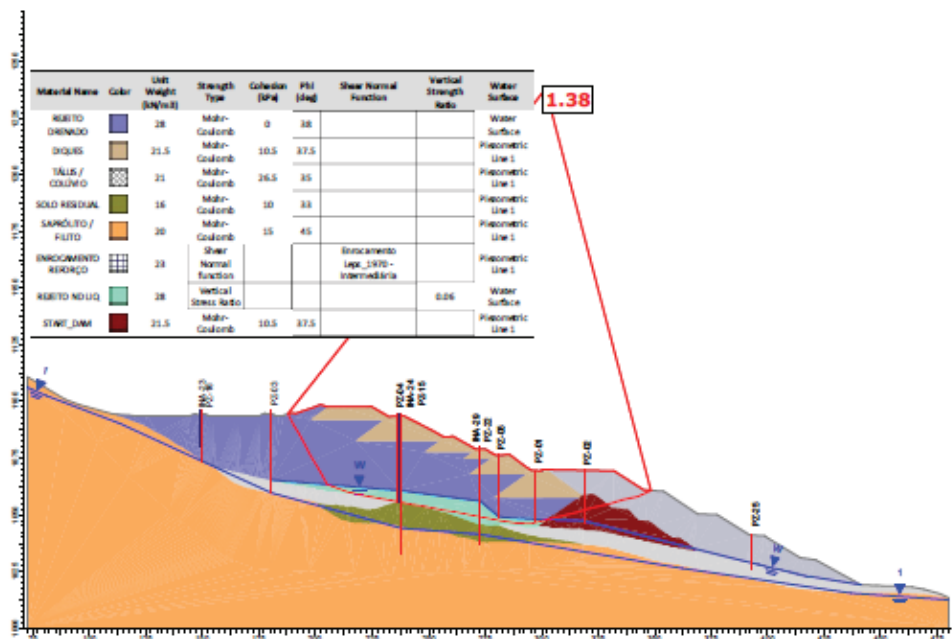
Figura 7.58 - Seção D-D' – Análise Não Drenada – Superfície de ruptura plano-circular otimizada - Freática atual (27/04/2026) – Razão de resistência não drenada liquefeita.

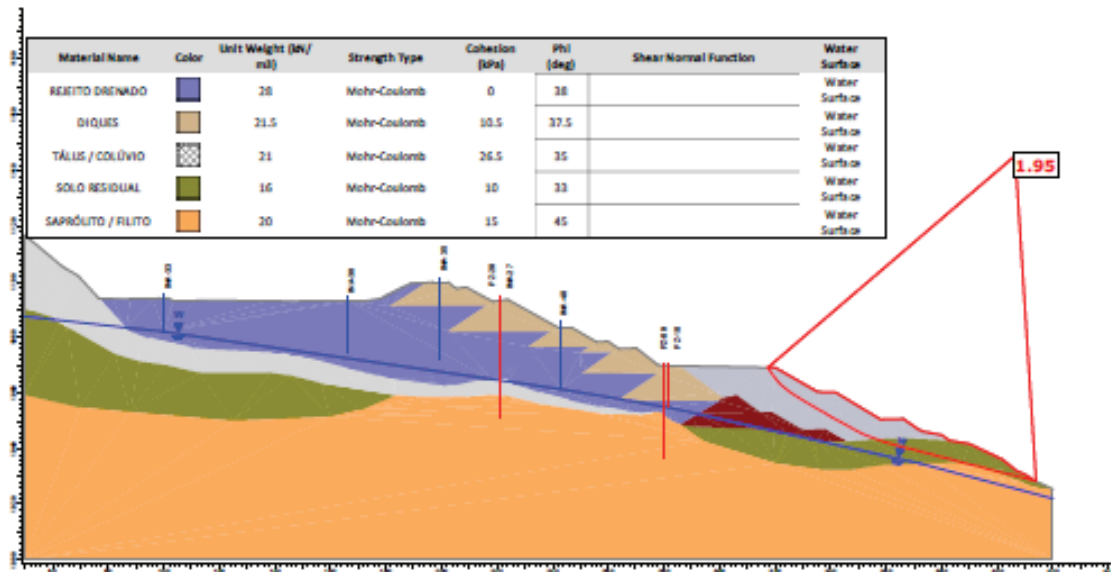
Figura 7.59 - Seção E-E' – Análise Drenada – Superfície de ruptura plano-circular otimizada – Freática atual (27/04/2026).

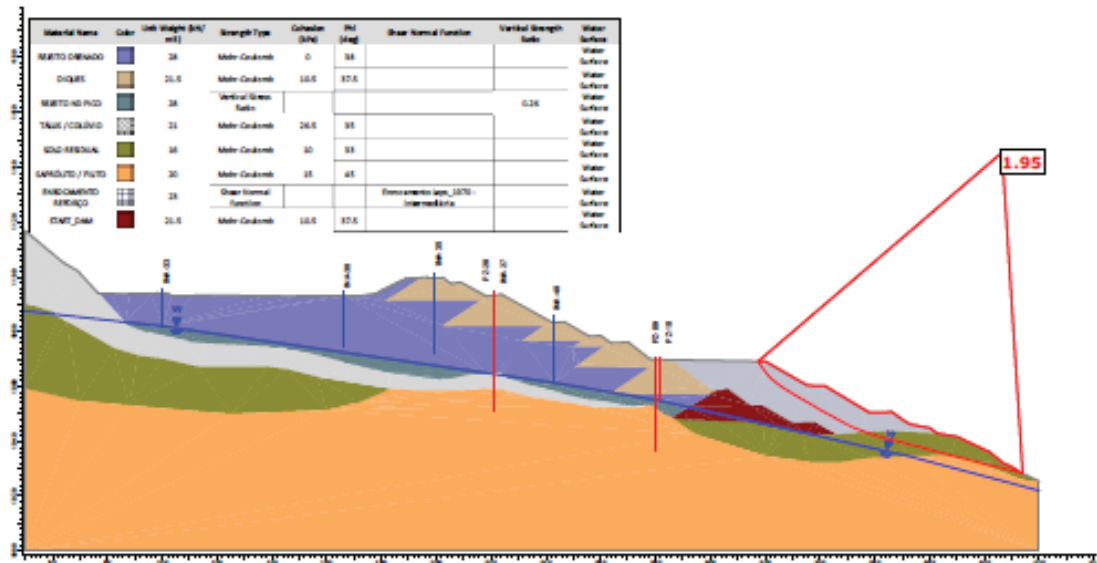
Figura 7.60 - Seção E-E' – Análise Não Drenada – Superfície de ruptura plano-circular otimizada - Freática atual (27/04/2026) – Razão de resistência não drenada de pico.

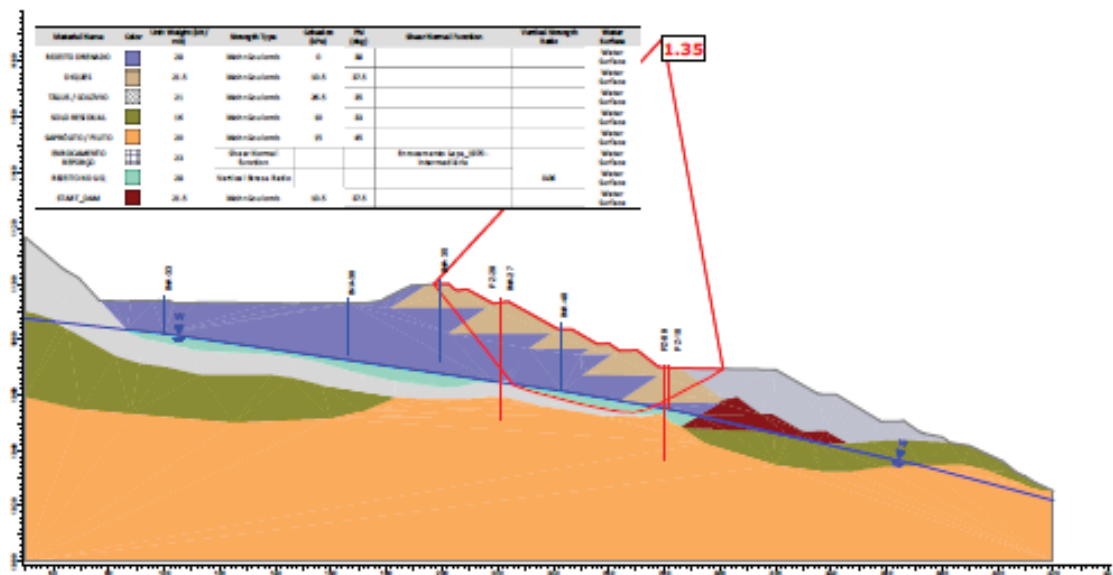
Figura 7.61 - Seção E-E' – Análise Não Drenada – Superfície de ruptura plano-circular otimizada - Freática atual (27/04/2026) – Razão de resistência não drenada liquefeita.

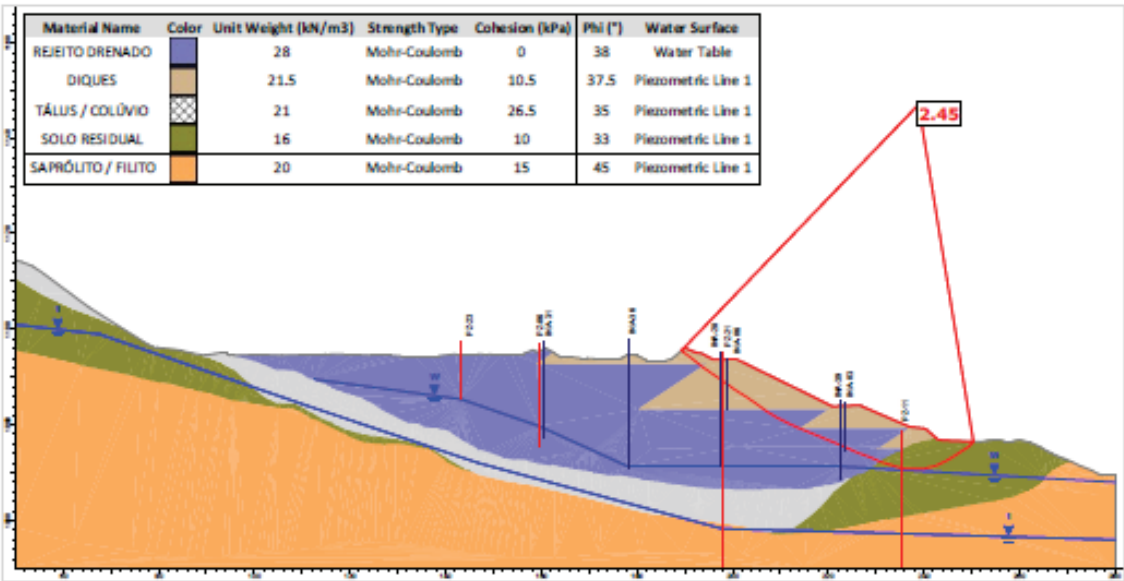
Figura 7.62 - Seção A-A' – Análise Drenada – Superfície de ruptura plano-circular otimizada – Freática atual (30/05/2026).

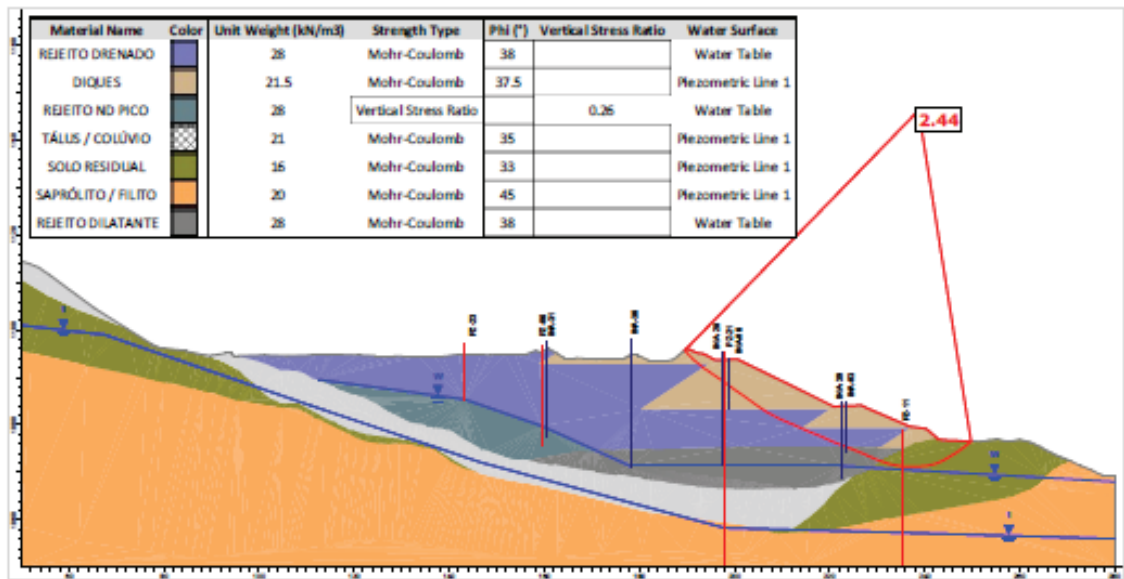
Figura 7.63 - Seção A-A' – Análise Não Drenada – Superfície de ruptura plano-circular otimizada - Freática atual (30/05/2026) – Razão de resistência não drenada de pico.

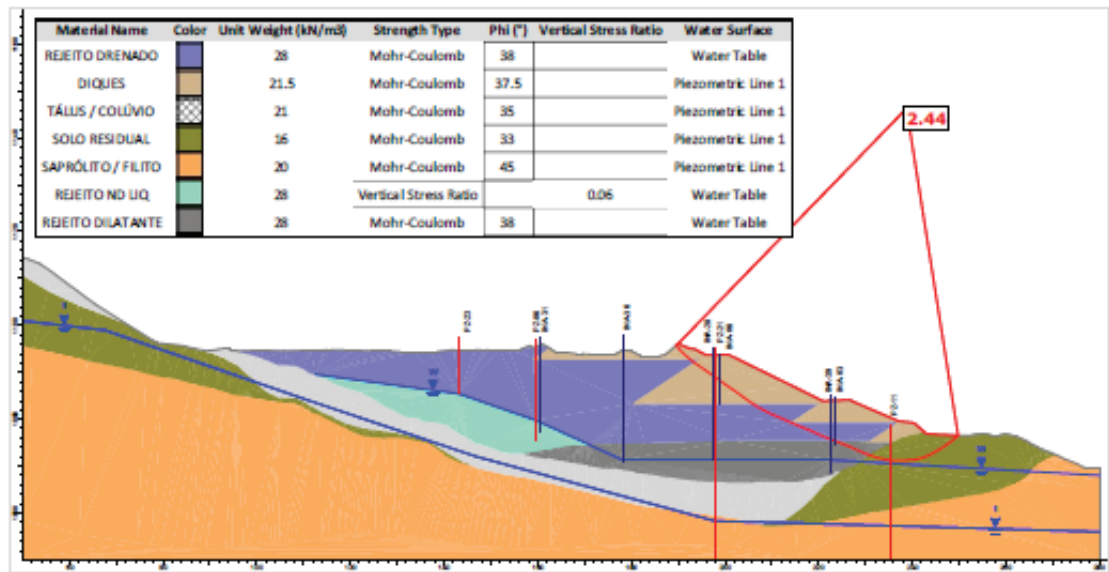
Figura 7.64 - Seção A-A' – Análise Não Drenada – Superfície de ruptura plano-circular otimizada - Freática atual (30/05/2026) – Razão de resistência não drenada liquefeita.

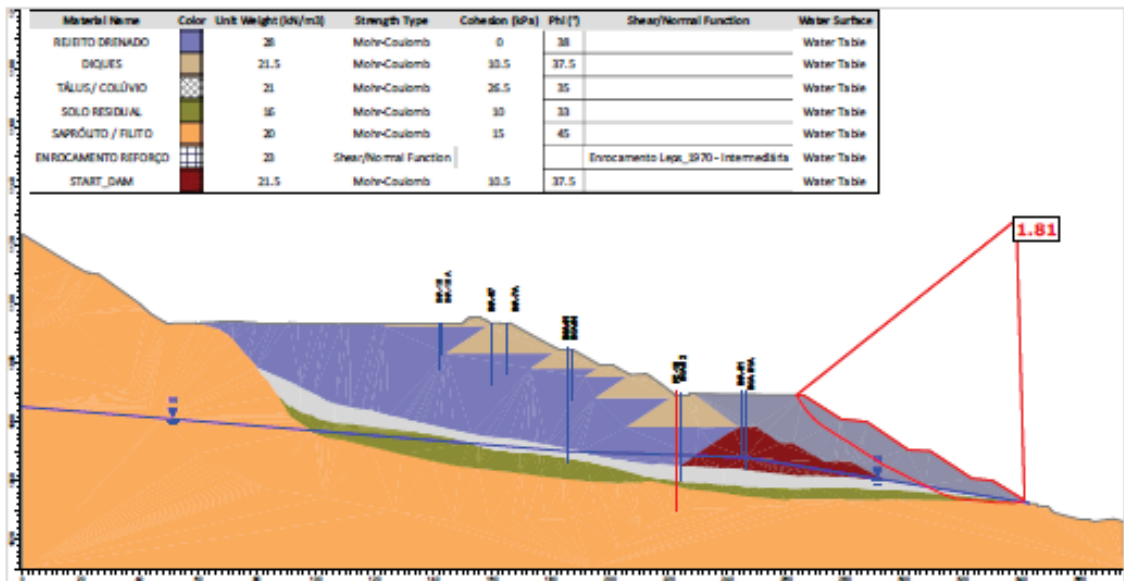
Figura 7.65 - Seção B-B' – Análise Drenada – Superfície de ruptura plano-circular otimizada – Freática atual (30/05/2026).

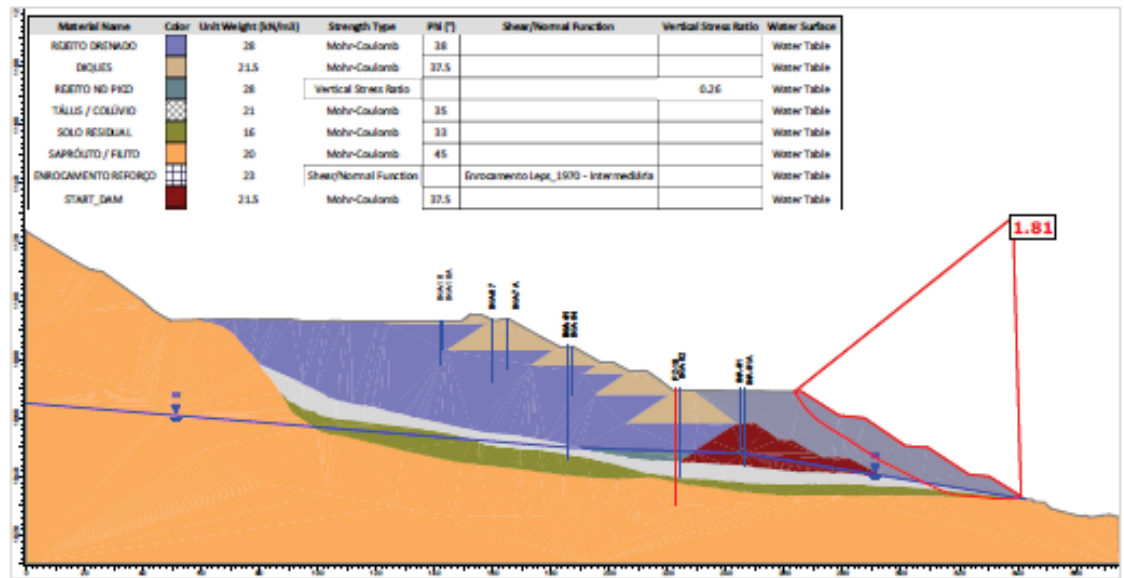
Figura 7.66 - Seção B-B' – Análise Não Drenada – Superfície de ruptura plano-circular otimizada - Freática atual (30/05/2026) – Razão de resistência não drenada de pico.

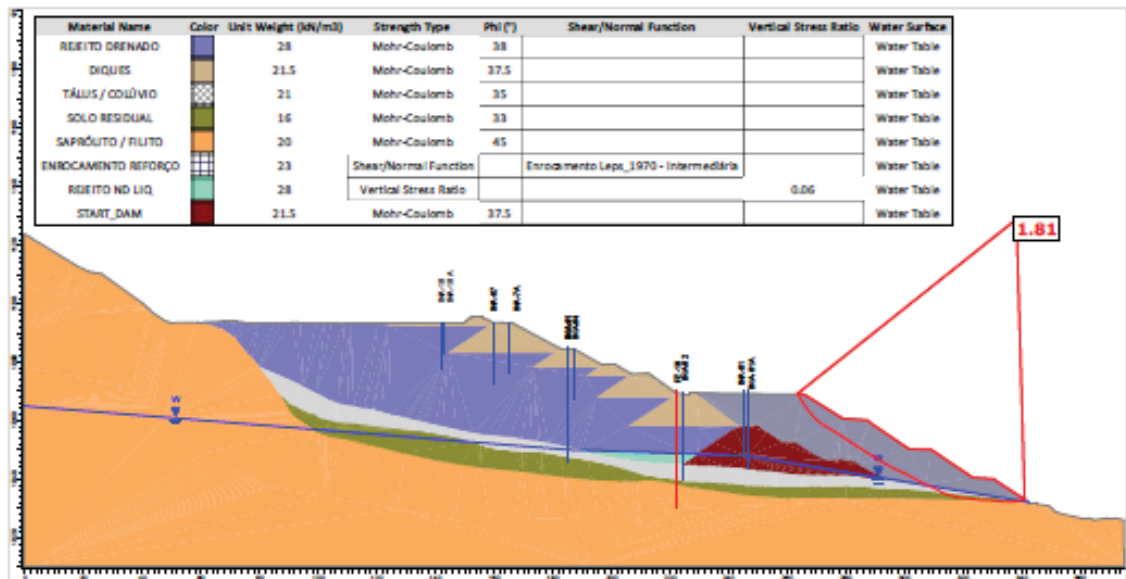
Figura 7.67 - Seção B-B' – Análise Não Drenada – Superfície de ruptura plano-circular otimizada - Freática atual (30/05/2026) – Razão de resistência não drenada liquefeita.

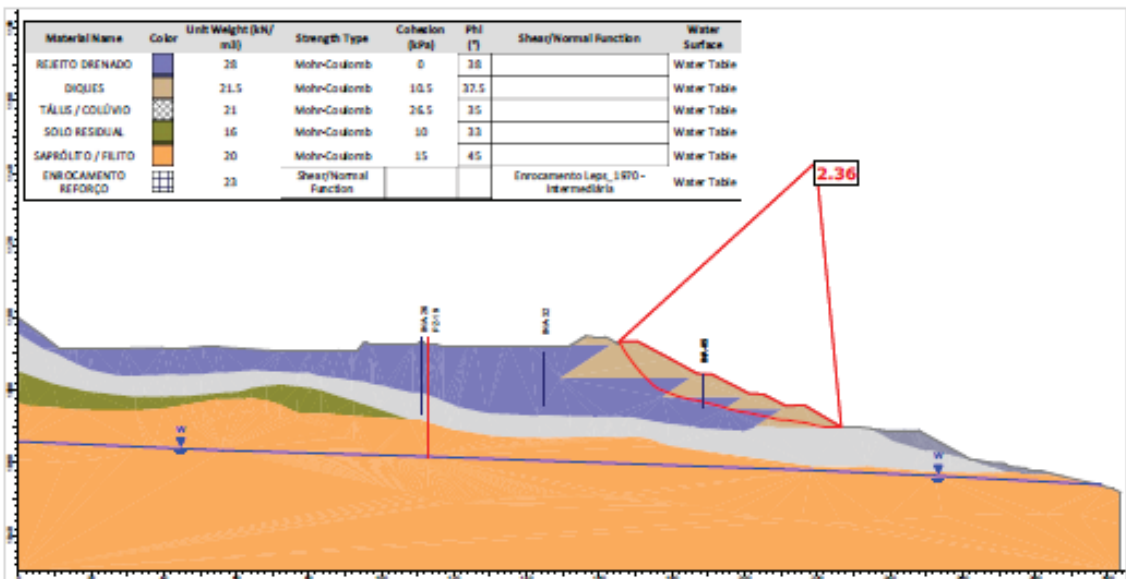
Figura 7.68 - Seção C-C' – Análise Drenada – Superfície de ruptura plano-circular otimizada – Freática atual (30/05/2026).

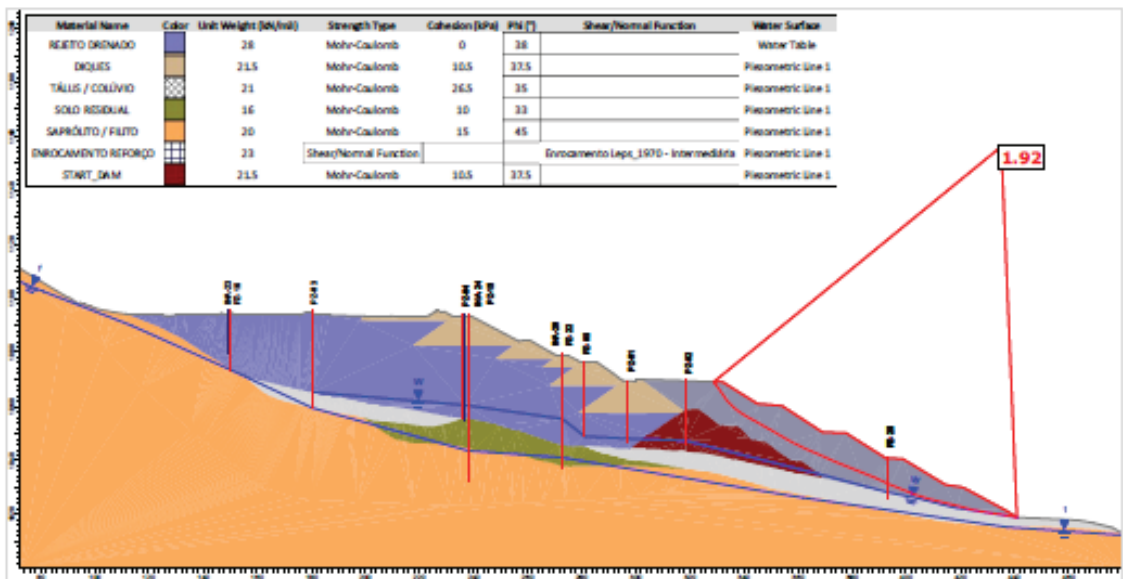
Figura 7.69 - Seção D-D' – Análise Drenada – Superfície de ruptura plano-circular otimizada – Freática atual (30/05/2026).

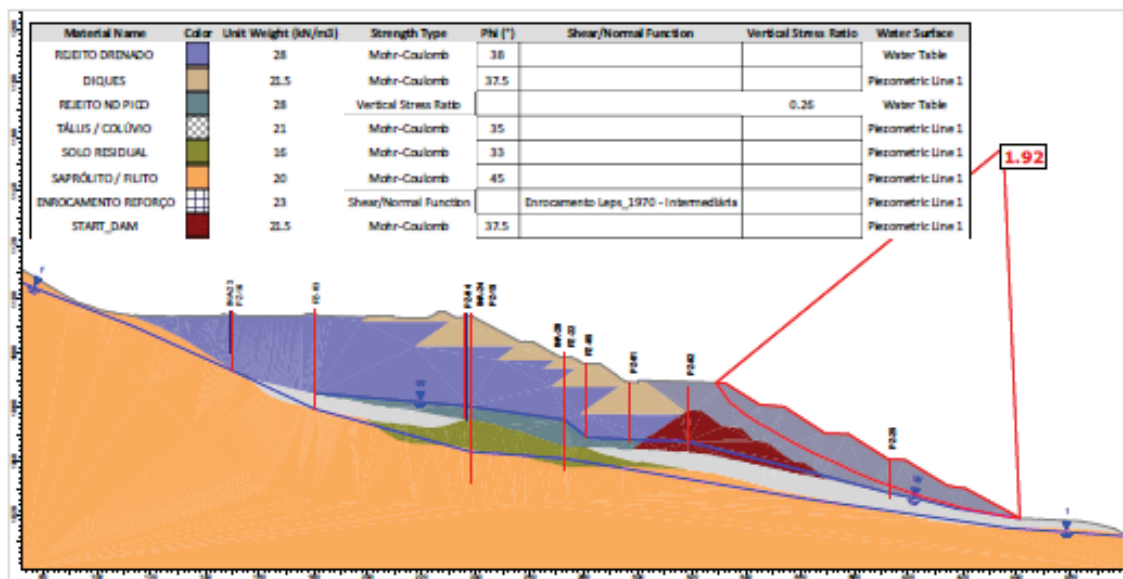
Figura 7.70 - Seção D-D' – Análise Não Drenada – Superfície de ruptura plano-circular otimizada - Freática atual (30/05/2026) – Razão de resistência não drenada de pico.

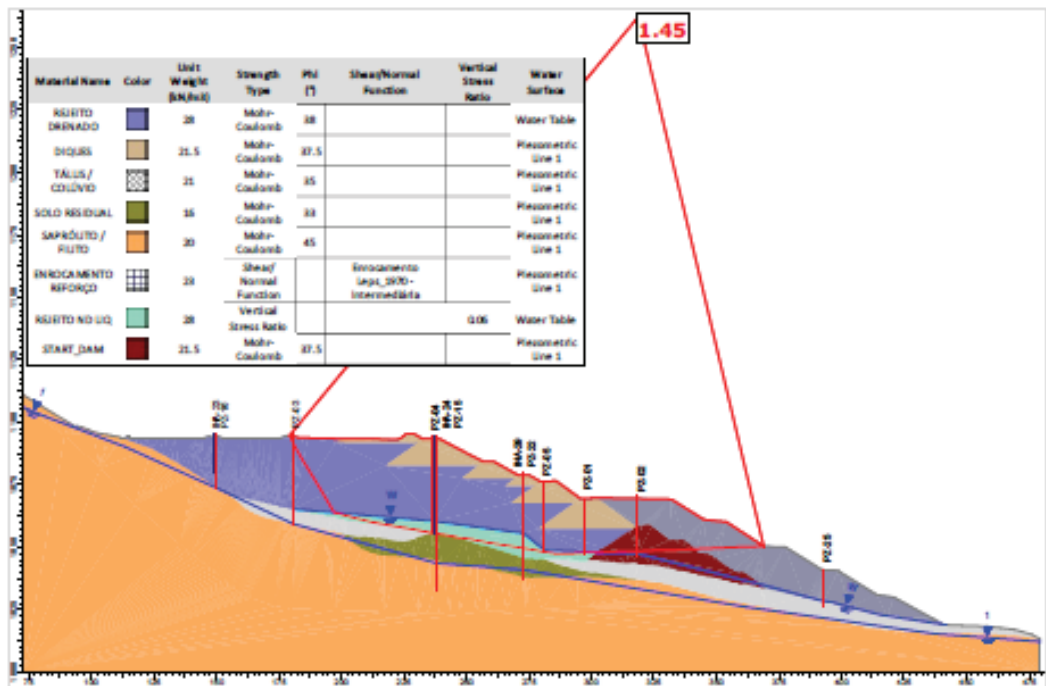
Figura 7.71 - Seção D-D' – Análise Não Drenada – Superfície de ruptura plano-circular otimizada - Freática atual (30/05/2026) – Razão de resistência não drenada liquefeita.

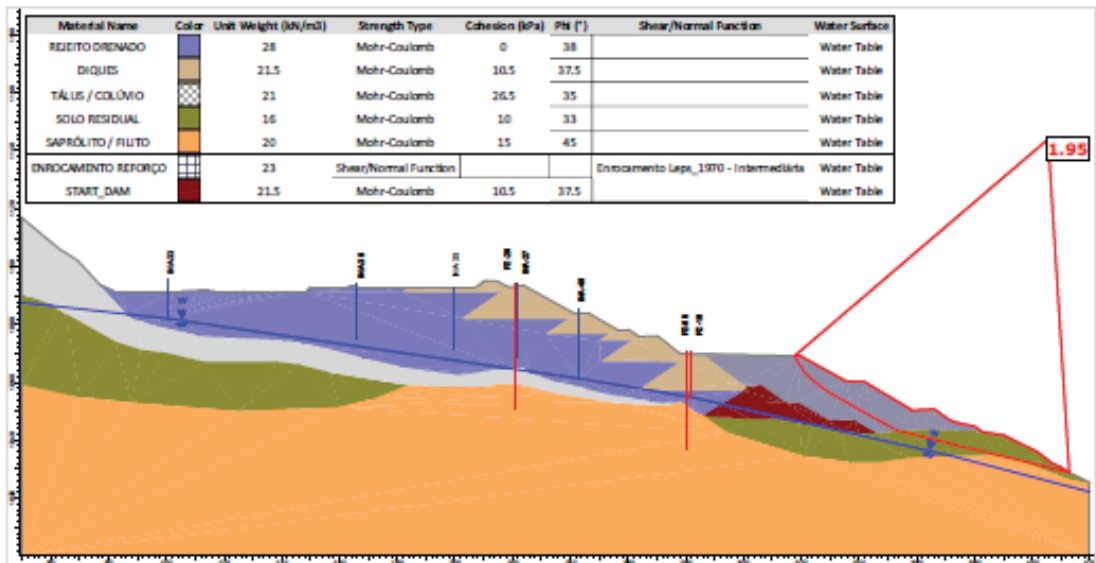
Figura 7.72 - Seção E-E' – Análise Drenada – Superfície de ruptura plano-circular otimizada – Freática atual (30/05/2026).

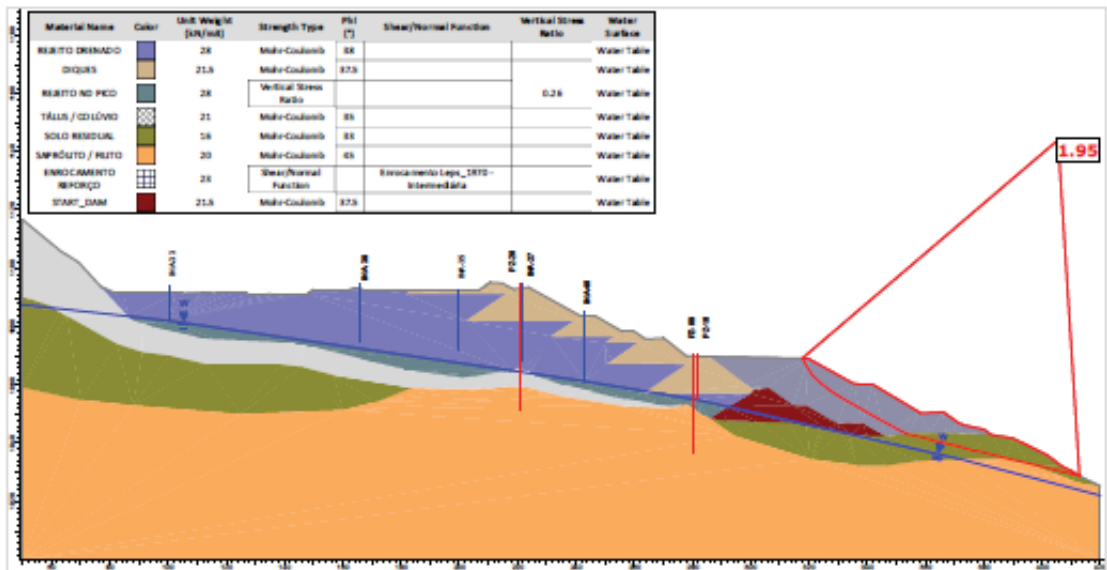
Figura 7.73 - Seção E-E' – Análise Não Drenada – Superfície de ruptura plano-circular otimizada - Freática atual (30/05/2026) – Razão de resistência não drenada de pico.

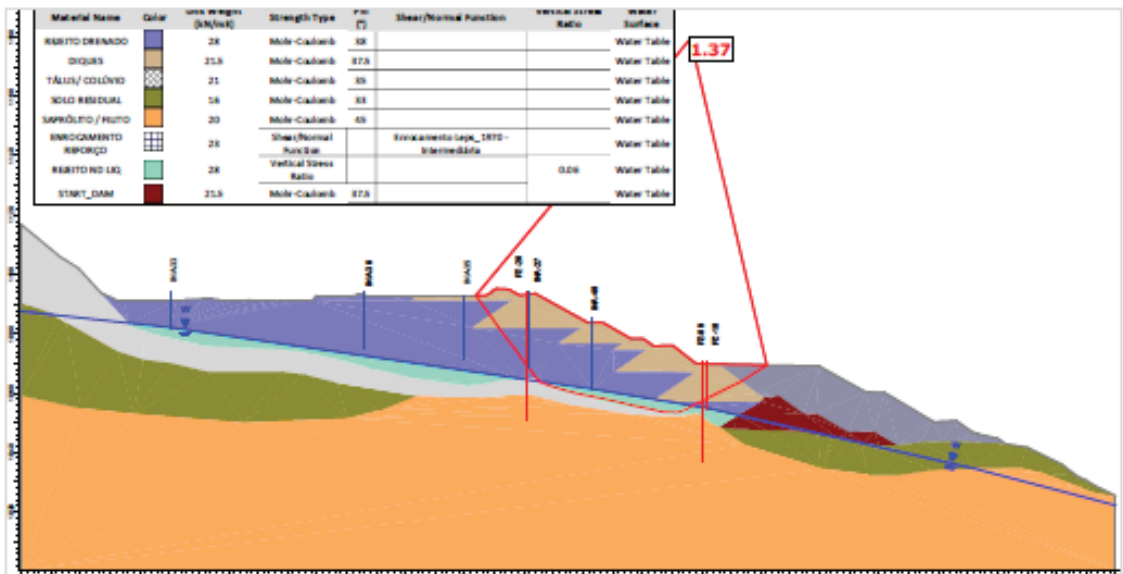
Figura 7.74 - Seção E-E' – Análise Não Drenada – Superfície de ruptura plano-circular otimizada - Freática atual (30/05/2026) – Razão de resistência não drenada liquefeita.

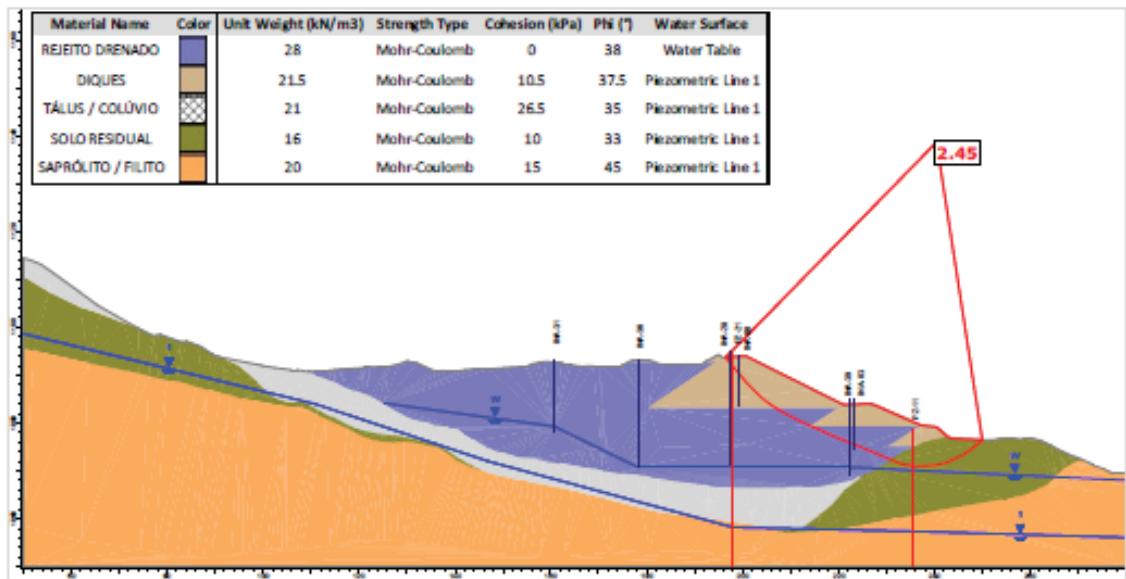
Figura 7.75 - Seção A-A' – Análise Drenada – Superfície de ruptura plano-circular otimizada – Freática atual (29/06/2026).

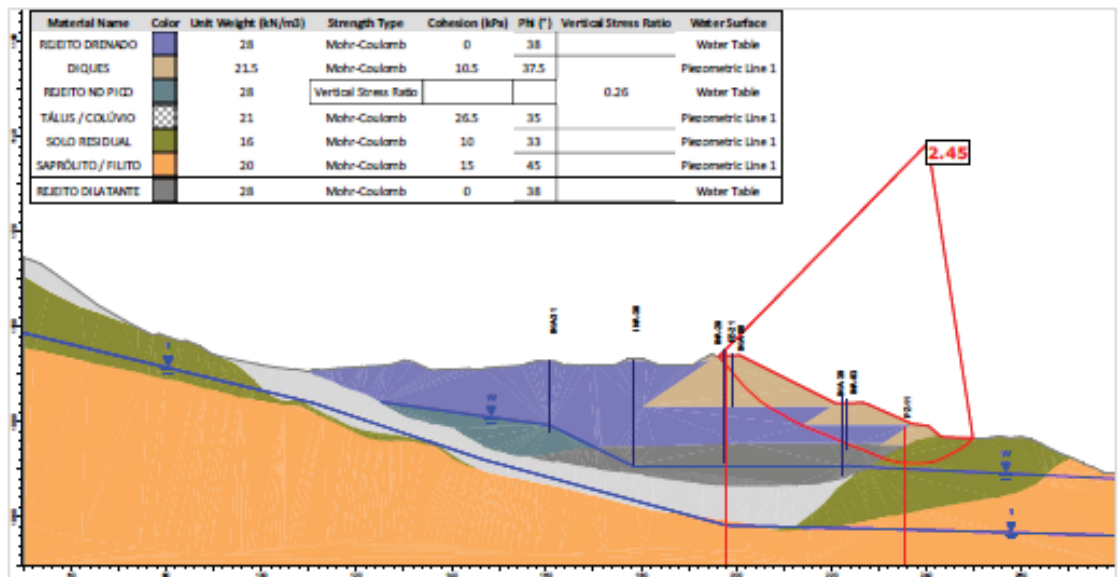
Figura 7.76 - Seção A-A' – Análise Não Drenada – Superfície de ruptura plano-circular otimizada - Freática atual (29/06/2026) – Razão de resistência não drenada de pico.

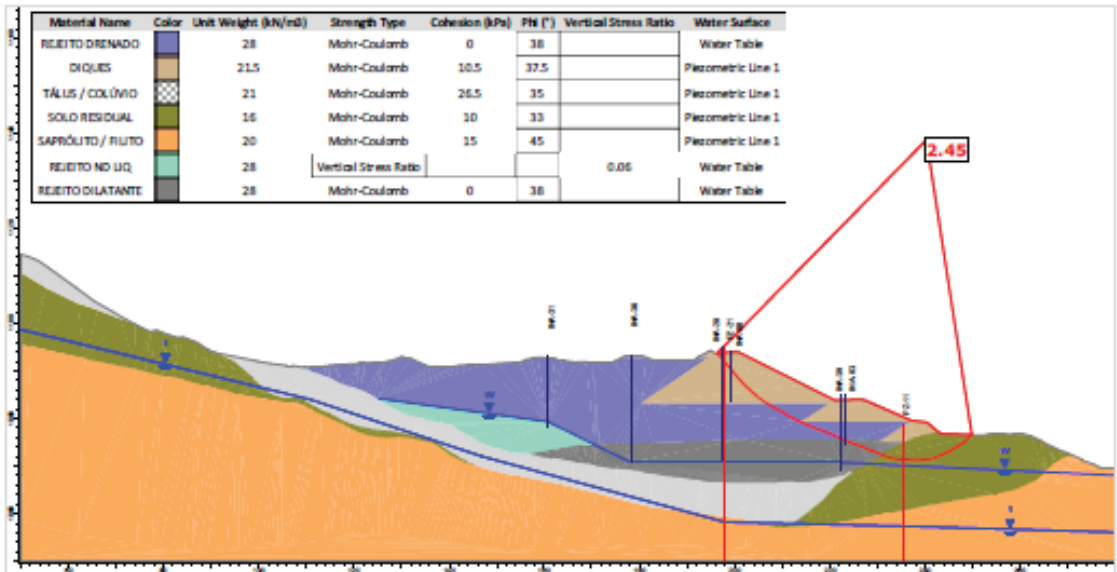
Figura 7.77 - Seção A-A' – Análise Não Drenada – Superfície de ruptura plano-circular otimizada - Freática atual (29/06/2026) – Razão de resistência não drenada liquefeita.

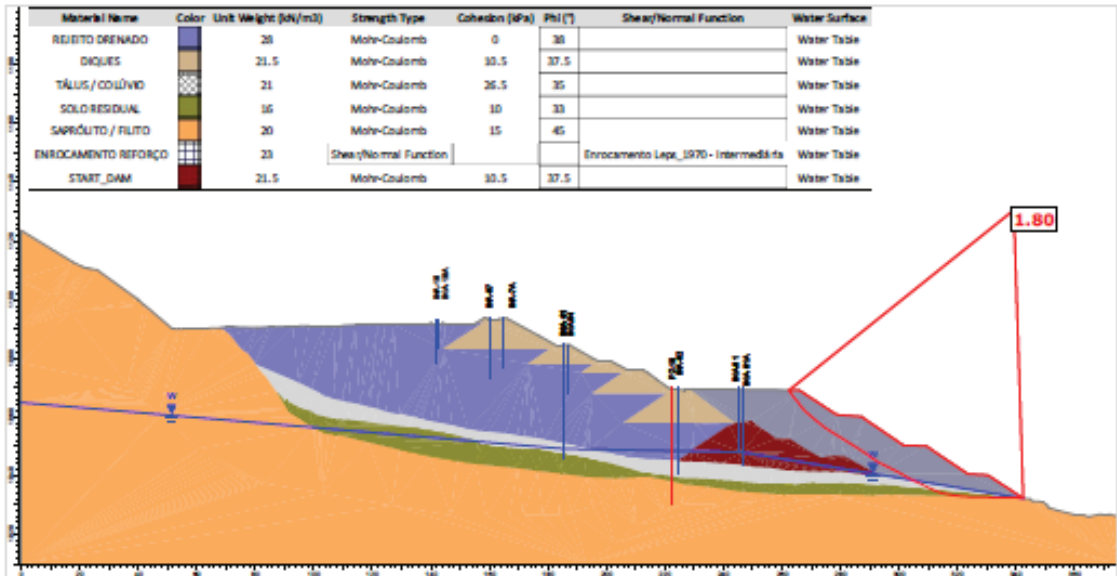
Figura 7.78 - Seção B-B' – Análise Drenada – Superfície de ruptura plano-circular otimizada – Freática atual (29/06/2026).

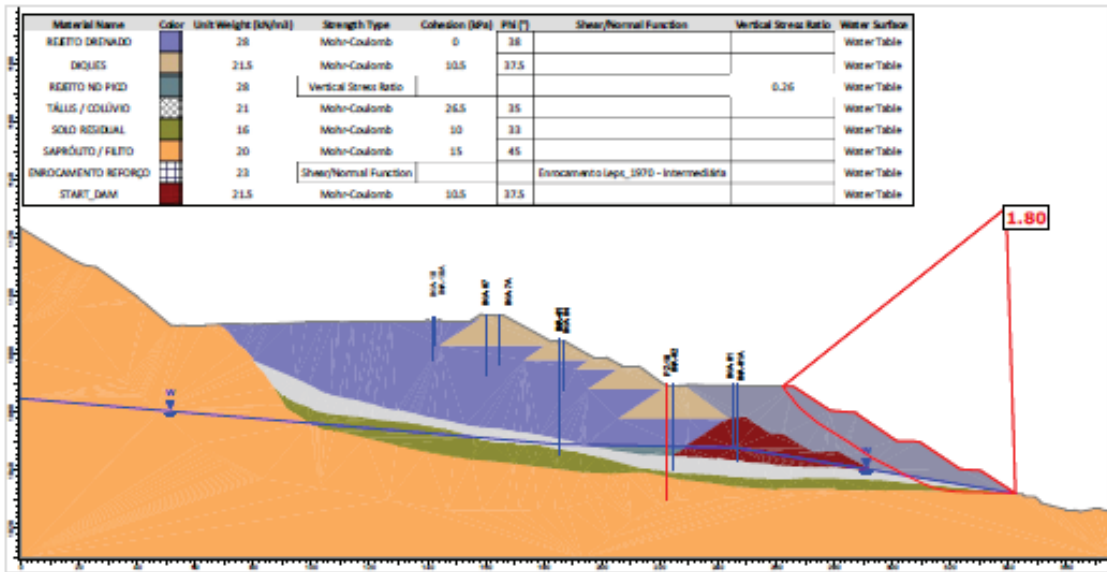
Figura 7.79 - Seção B-B' – Análise Não Drenada – Superfície de ruptura plano-circular otimizada - Freática atual (29/06/2026) – Razão de resistência não drenada de pico.

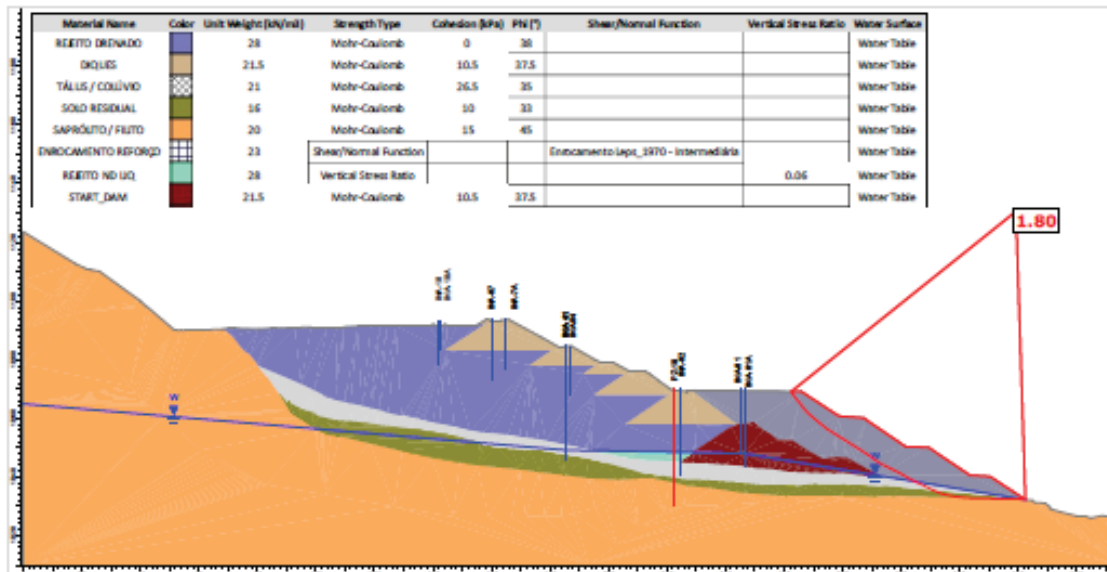
Figura 7.80 - Seção B-B' – Análise Não Drenada – Superfície de ruptura plano-circular otimizada - Freática atual (29/06/2026) – Razão de resistência não drenada liquefeita.

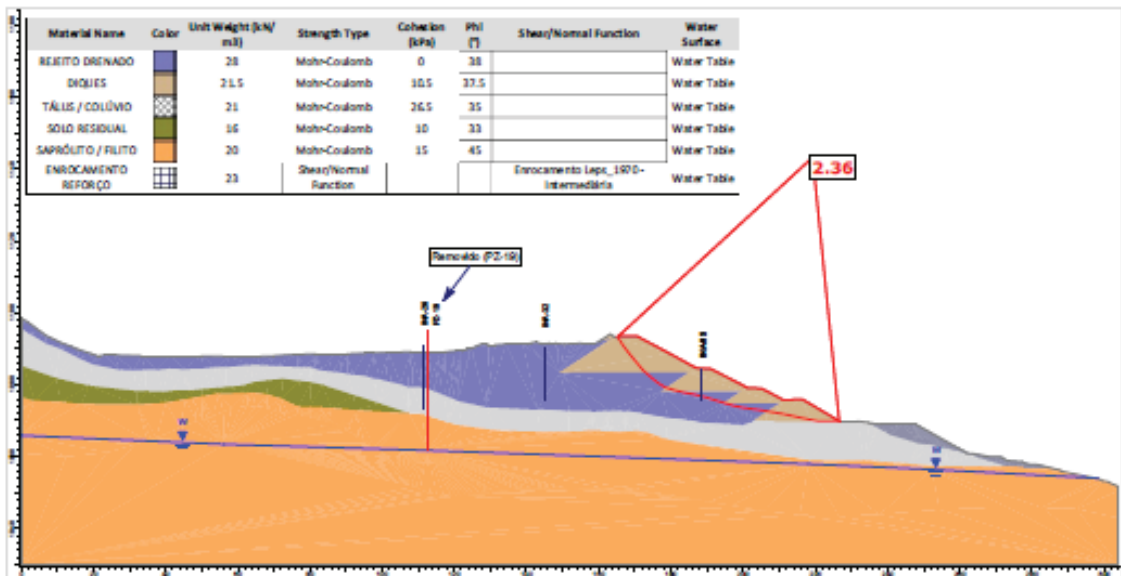
Figura 7.81 - Seção C-C' – Análise Drenada – Superfície de ruptura plano-circular otimizada – Freática atual (29/06/2026).

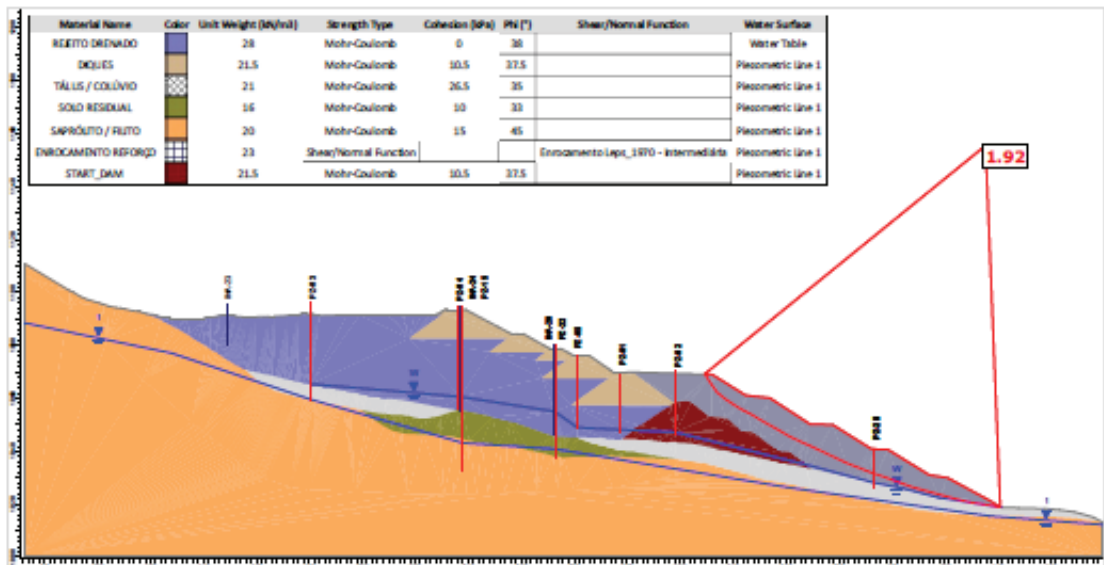
Figura 7.82 - Seção D-D' – Análise Drenada – Superfície de ruptura plano-circular otimizada – Freática atual (29/06/2026).

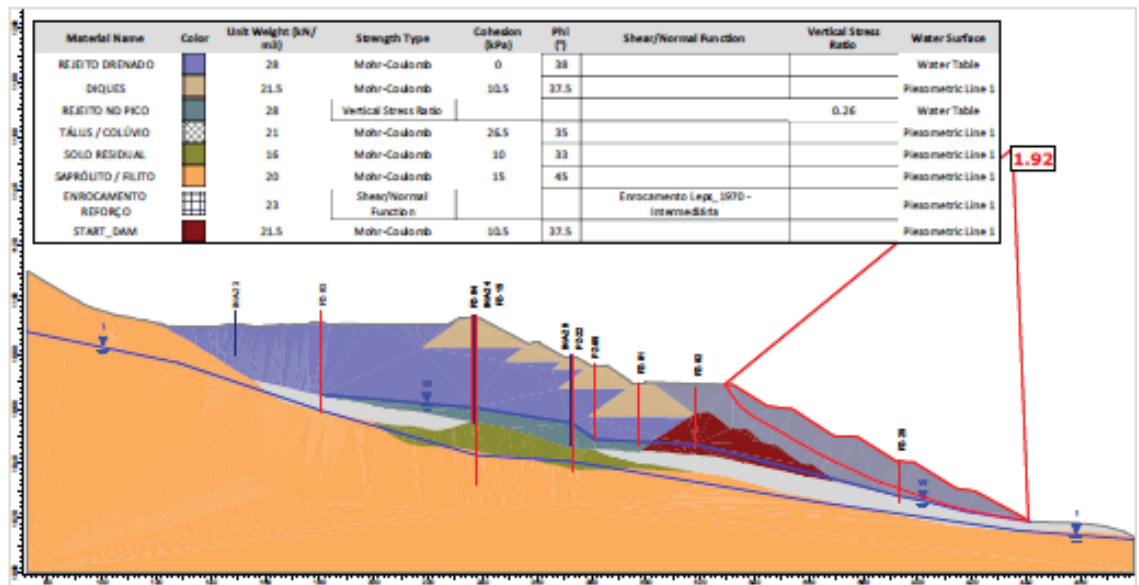
Figura 7.83 - Seção D-D' – Análise Não Drenada – Superfície de ruptura plano-circular otimizada - Freática atual (29/06/2026) – Razão de resistência não drenada de pico.

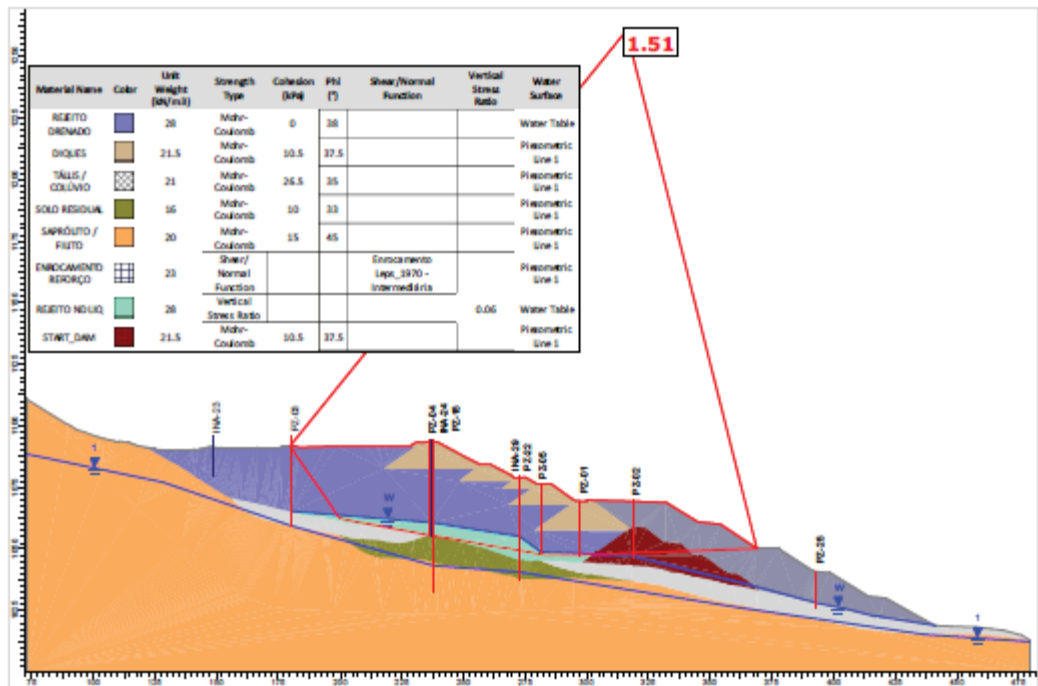
Figura 7.84 - Seção D-D' – Análise Não Drenada – Superfície de ruptura plano-circular otimizada - Freática atual (29/06/2026) – Razão de resistência não drenada liquefeita.

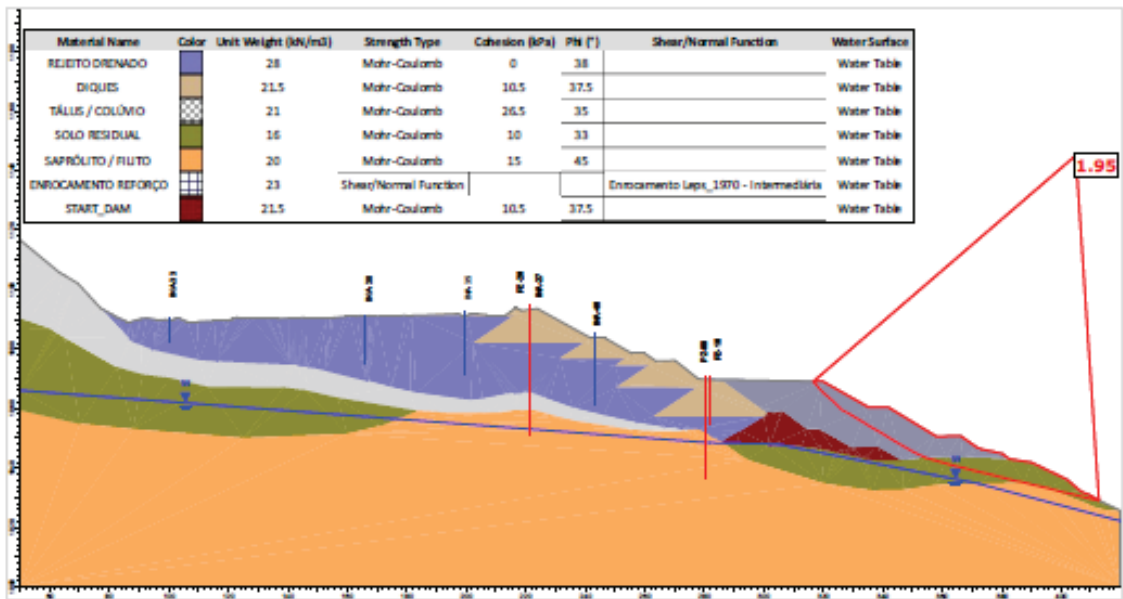
Figura 7.85 - Seção E-E' – Análise Drenada – Superfície de ruptura plano-circular otimizada – Freática atual (29/06/2026).

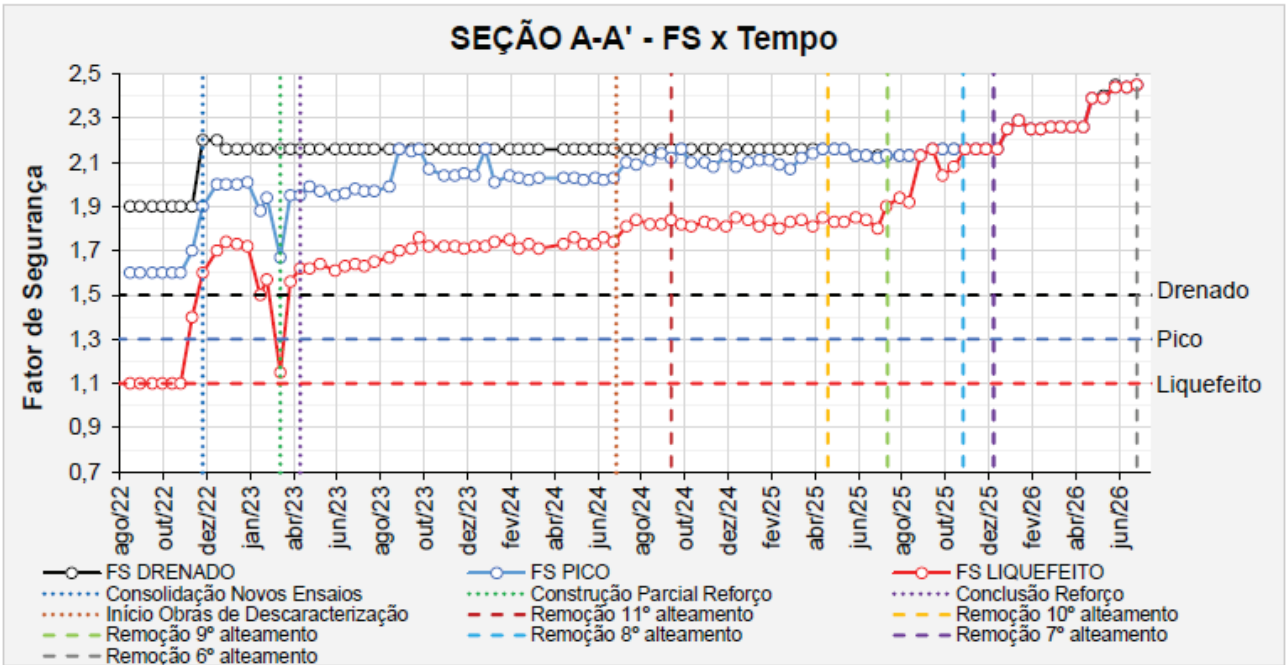
Figura 7.86 – Seção A-A' - Histórico dos F.S. obtidos nas análises de estabilidade.

A seguir são apresentados os históricos dos fatores de segurança obtidos nas análises de estabilidade realizadas com as seções de controle da Barragem B2 – Mina Tico-Tico.

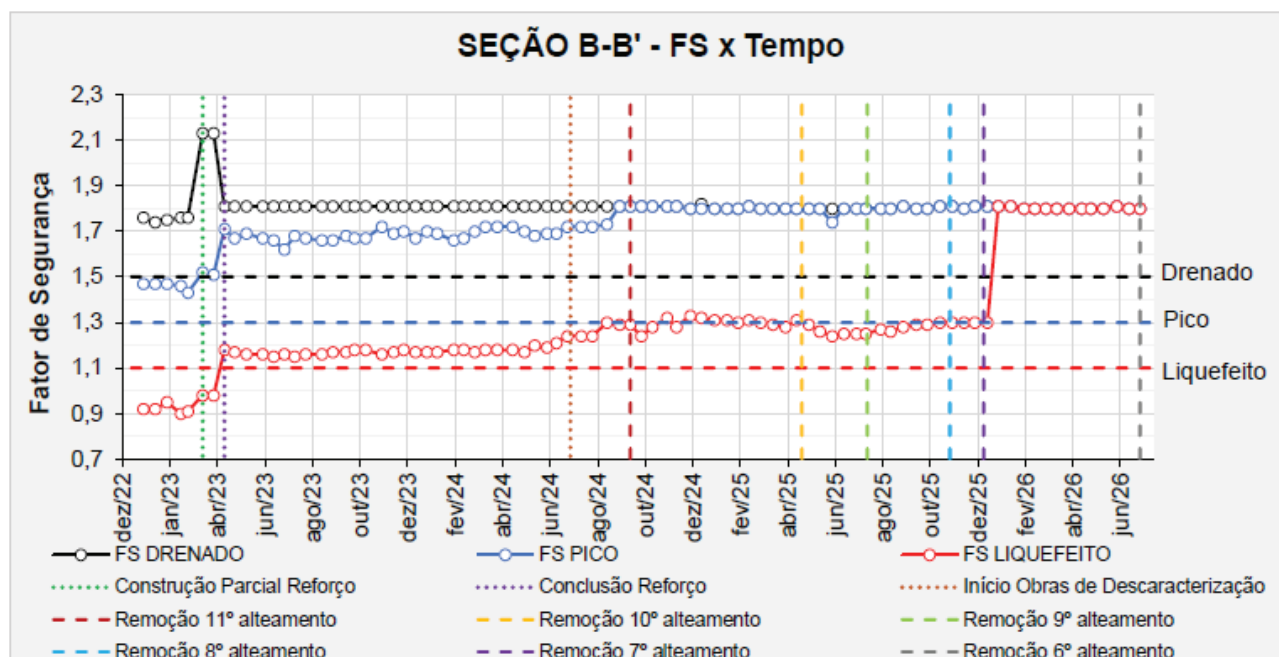
**Figura 7.87** – Seção B-B' - Histórico dos F.S. obtidos nas análises de estabilidade.
