**RELATÓRIO TÉCNICO**  
BARRAGEM B2 – MINA TICO-TICO  
RELATÓRIO TRIMESTRAL DE  
ACOMPANHAMENTO DO PROCESSO  
DE DESCARACTERIZAÇÃO

IPE.OP.RL.8000.GT.20.1674

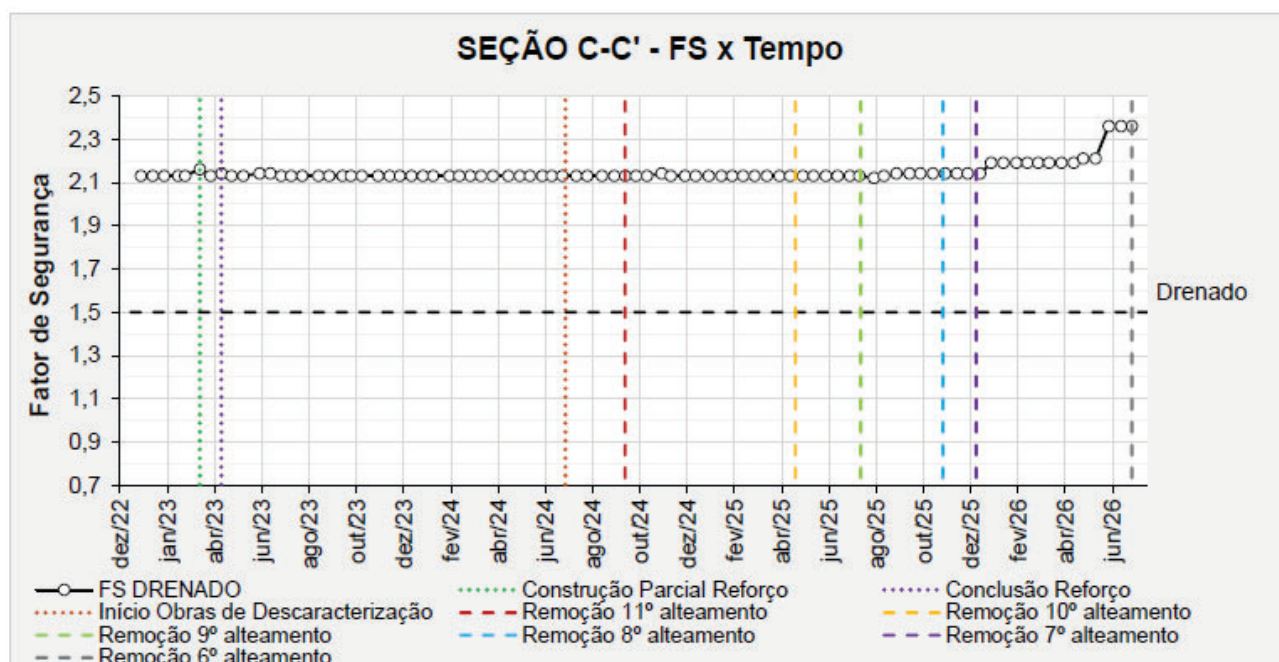
**Figura 7.88** – Seção C-C' - Histórico dos F.S. obtidos nas análises de estabilidade.

A seguir são apresentados os históricos dos fatores de segurança obtidos nas análises de estabilidade realizadas com as seções de controle da Barragem B2 – Mina Tico-Tico.

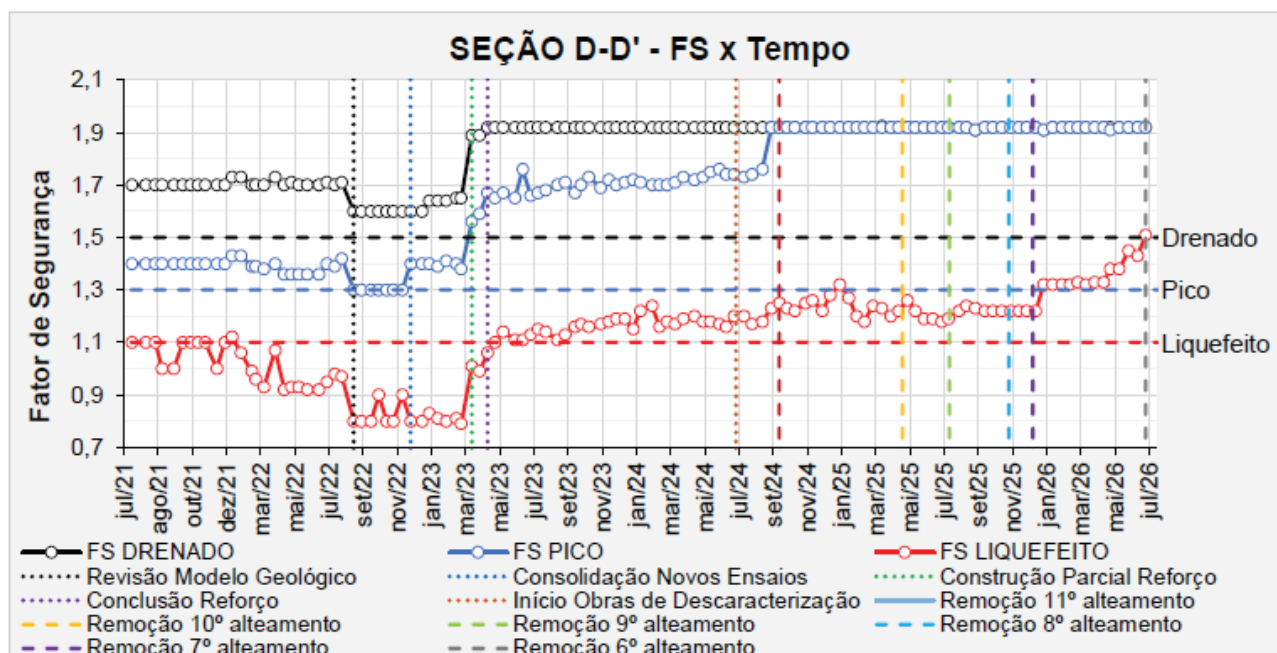
**Figura 7.89** – Seção D-D' - Histórico dos F.S. obtidos nas análises de estabilidade.

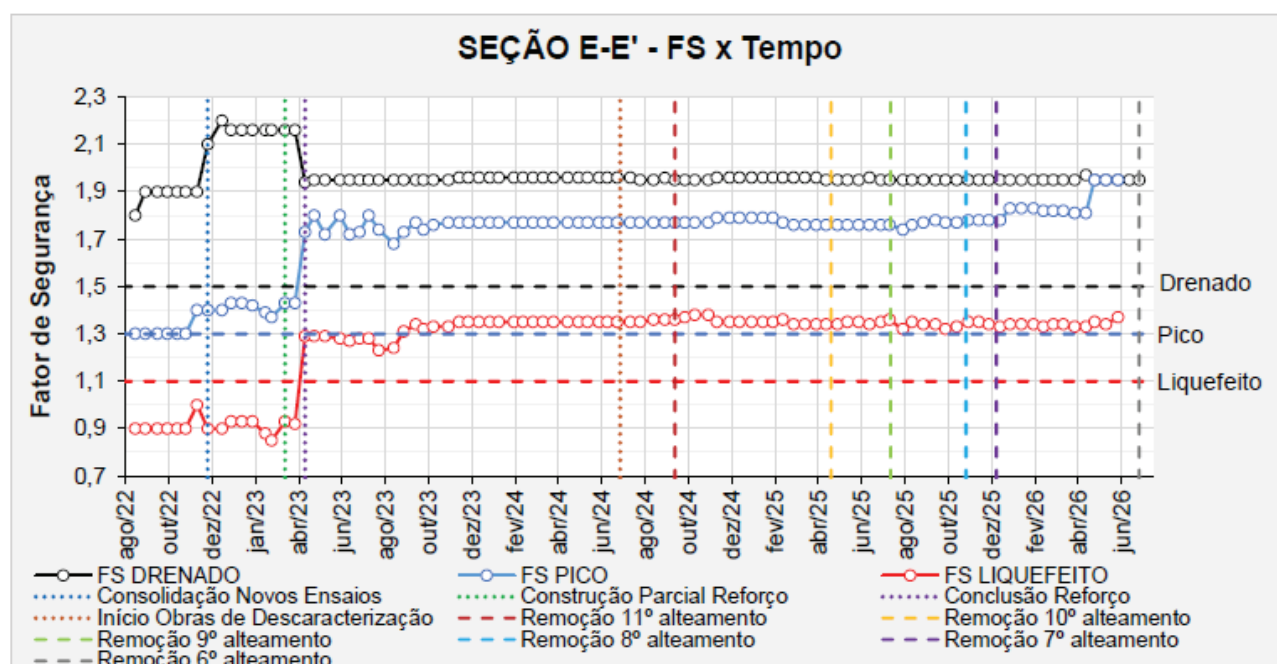
**Figura 7.90** – Seção E-E' - Histórico dos F.S. obtidos nas análises de estabilidade.

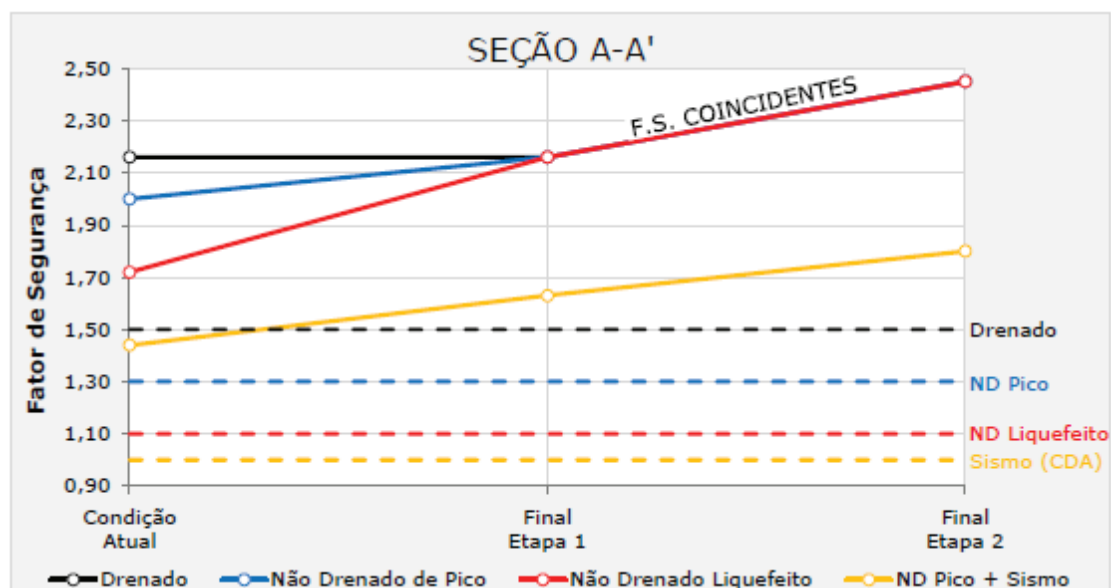
**Figura 7.91** - Seção A-A' – Projeção da evolução dos fatores de segurança durante obra.

A seguir é apresentada graficamente a projeção da evolução dos Fatores de Segurança nas seções de controle durante as obras de descaracterização considerando a remoção dos materiais do reservatório e dos maciços. Conforme apresentado previamente, as seções A-A' e C-C' não apresentam maciço remanescente ao final da Etapa 3 – Remoção do 2º alteamento.

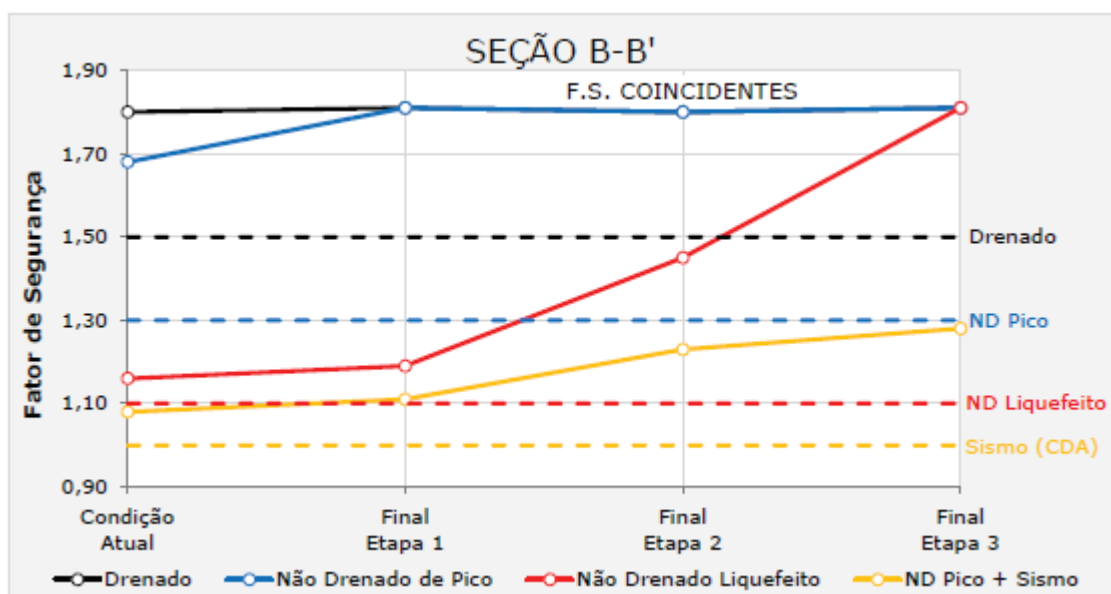
**Figura 7.92** - Seção B-B' – Projeção da evolução dos fatores de segurança durante obra.

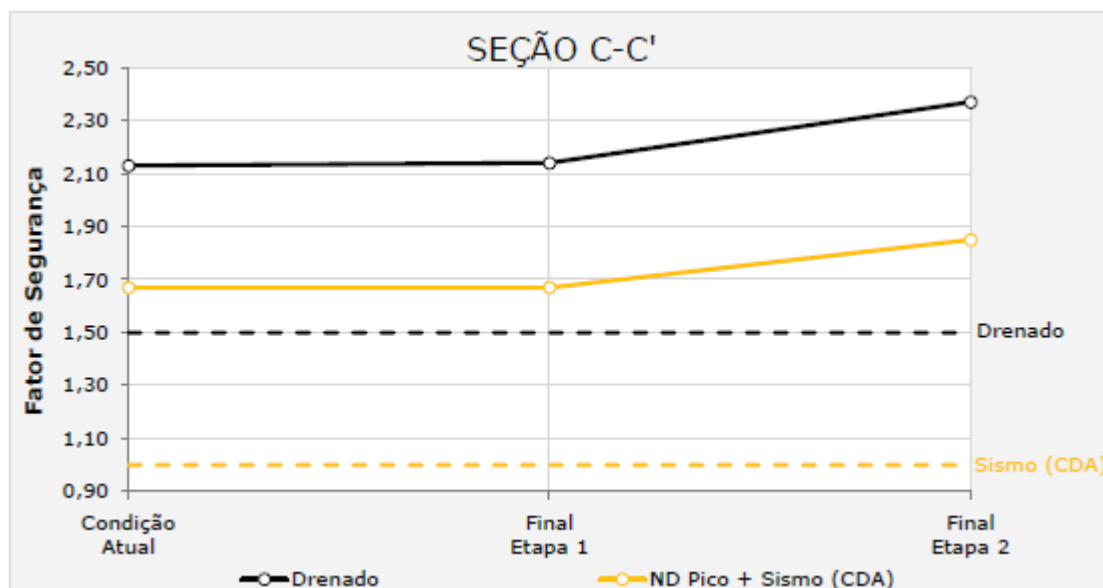
**Figura 7.93** - Seção C-C' – Projeção da evolução dos fatores de segurança durante obra.

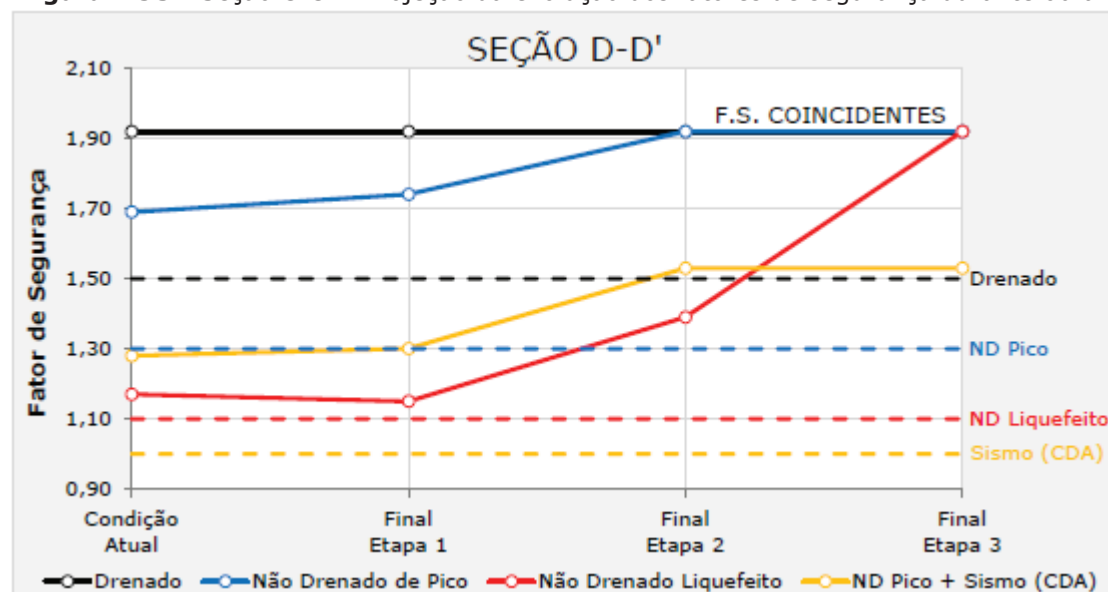
**Figura 7.94** - Seção D-D' – Projeção da evolução dos fatores de segurança durante obra.

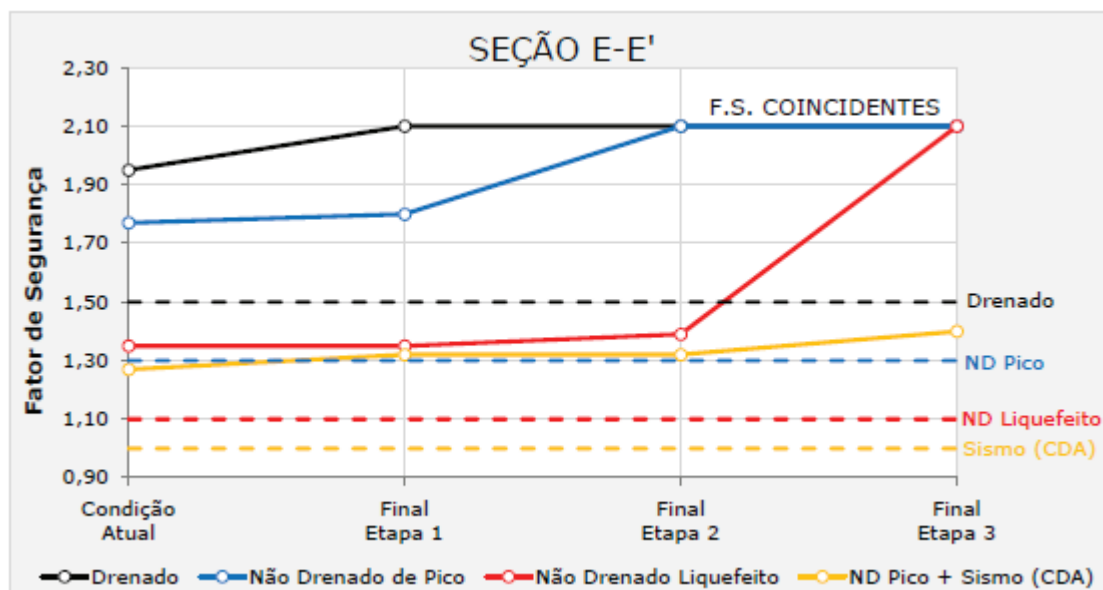
**Figura 7.95** - Seção E-E' – Projeção da evolução dos fatores de segurança durante obra.

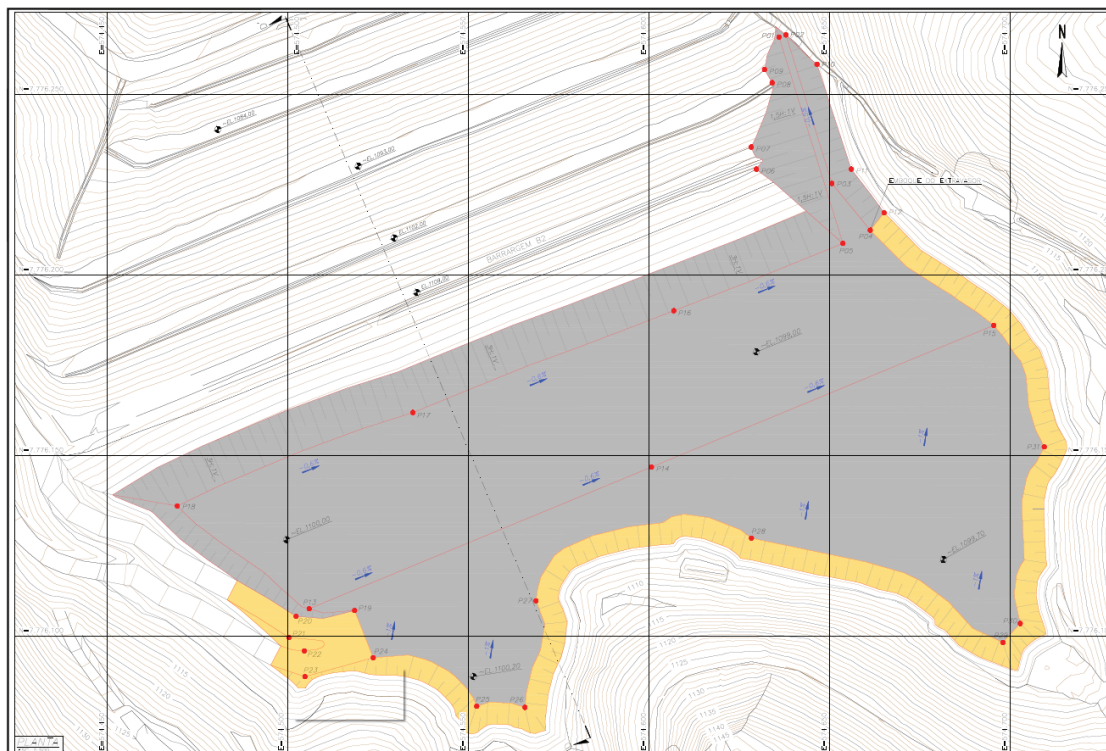
**Figura 7.96** – Escavação e direcionamento de drenagem do reservatório.

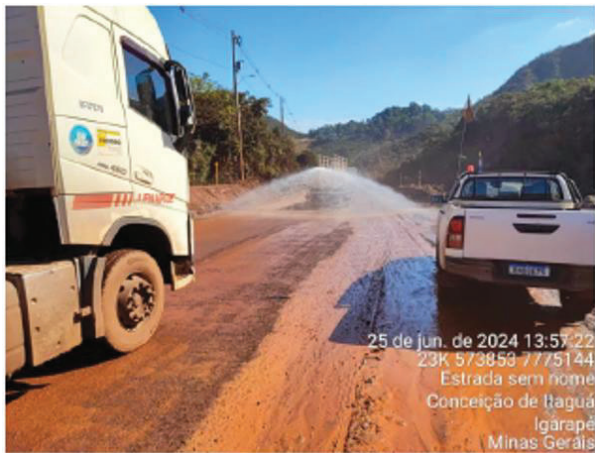
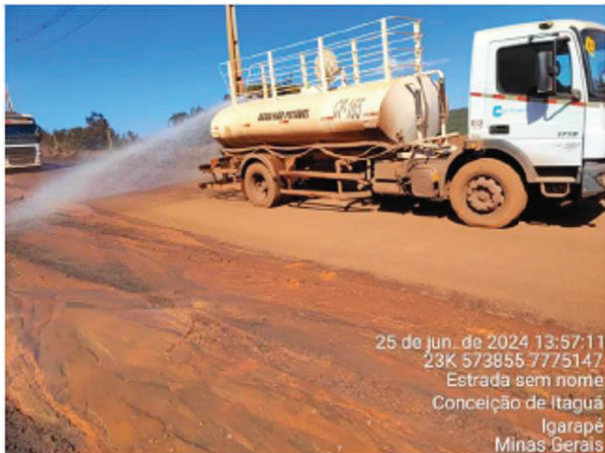
**Foto 8.1** – Mosaico da aspersão das vias na Mineração Morro do Ipê.

**Foto 8.2** – Mosaico da aspersão das vias na Mineração Morro do Ipê.

A umectação nas vias não pavimentadas é realizada por jato d'água proveniente de um caminhão-pipa, trafegando a uma velocidade máxima de 15 km/h, na 1ª ou 2ª marcha, ou parado quando for usado o canhão aspersor.

As fotos a seguir ilustram a execução da aspersão das vias da Mineração Morro do Ipê.

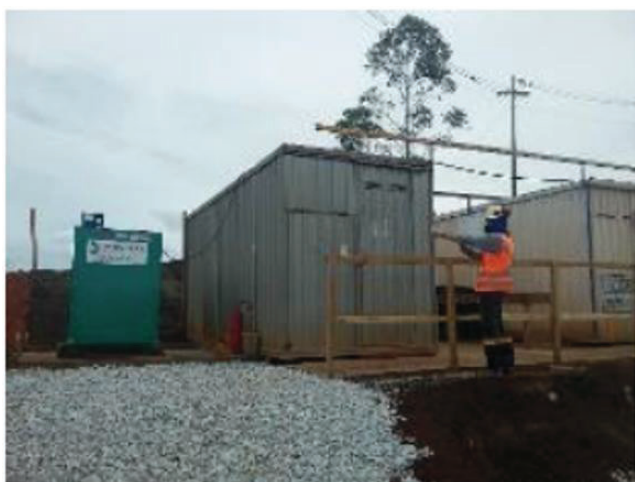
**Foto 8.7** – Monitoramento em equipamento com escala.

Atualmente o monitoramento dessas emissões é realizado por meio da verificação visual periódica, com utilização da escala Ringelmann. Essa escala consiste, conforme definição da ABNT, em uma escala gráfica para avaliação calorimétrica visual constituída de um cartão com tonalidades de cinza, correspondentes aos padrões de 1 a 5.

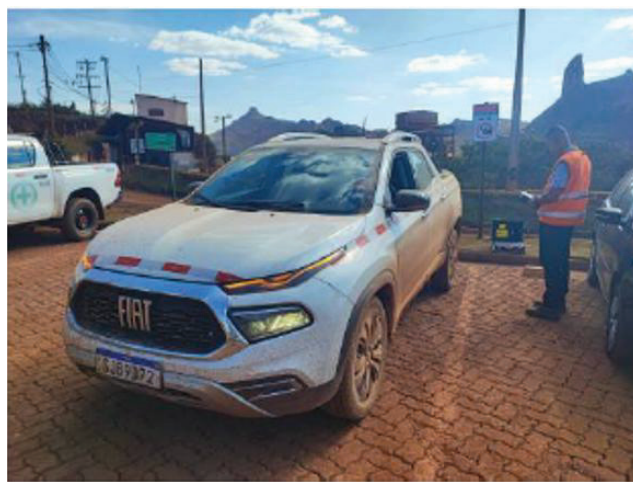
**Foto 8.8** – Monitoramento utilizando o opacímetro.

Certa de que o uso de opacímetros permite um resultado mais preciso e objetivo, a forma como o monitoramento é executado na Mineração Morro do Ipê encontra-se em transição. A Empresa já adquiriu 2 opacímetros, que estão sendo utilizados em áreas-piloto, enquanto o software dos equipamentos é homologado pelo departamento de Tecnologia da Informação.

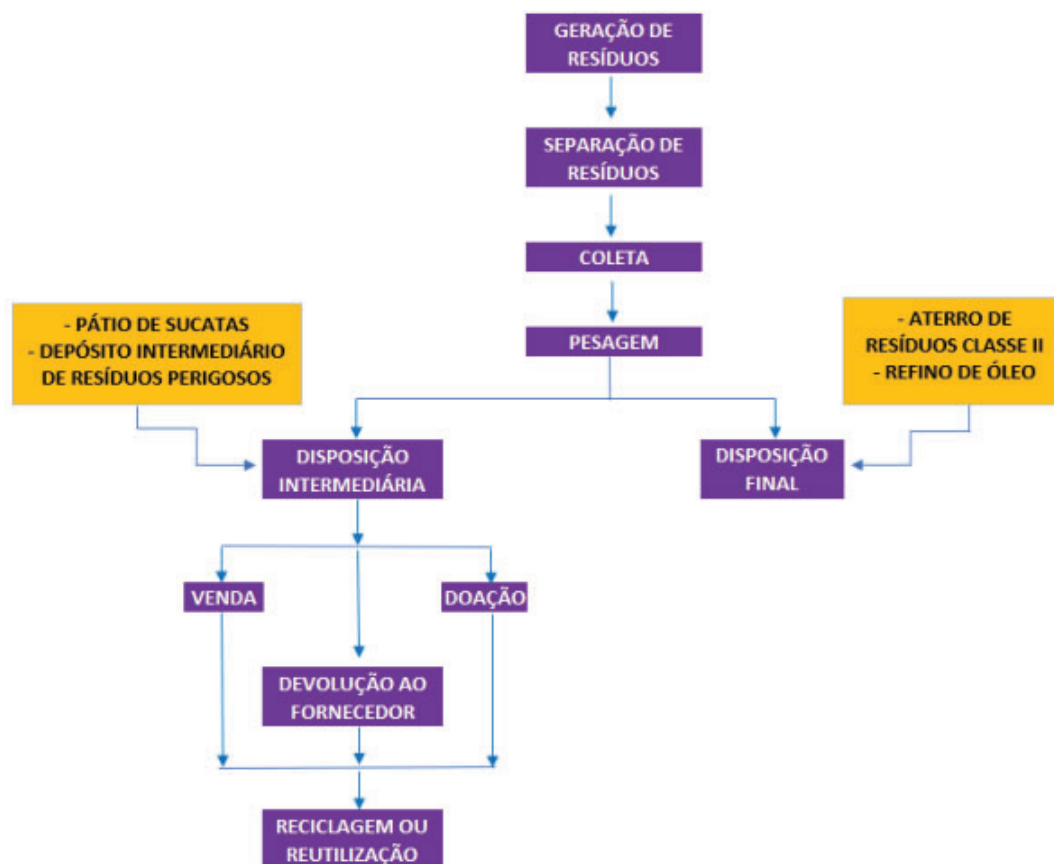
**Figura 8.3** – Fluxograma de gerenciamento de resíduos.

O fluxograma apresentado a seguir descreve as etapas do gerenciamento de resíduos na Mineração Morro do Ipê.
