## **BARRAGEM B2 – MINA TICO-TICO**

## **RELATÓRIO TRIMESTRAL DE ACOMPANHAMENTO DO PROCESSO DE DESCARACTERIZAÇÃO**

**AGOSTO  
2025**

IPE.OP.RL.8000.GT.20.1295 - Revisão 00

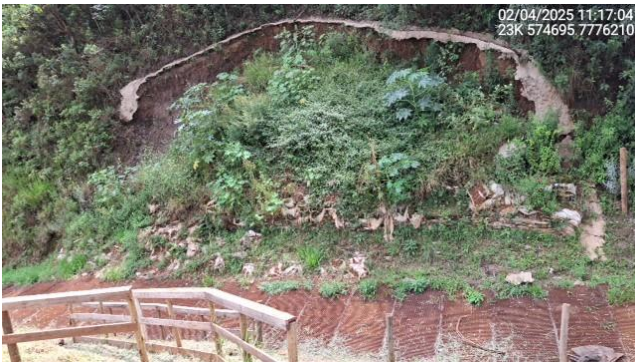
**Foto 5-6** – Grades metálicas instaladas sobre o canal extravasor de emergência.

Na ombreira direita, durante o mês de novembro de 2024 foram instalados perfis metálicos e grades metálicas (Foto 5-6 e Foto 5-7) sobre o canal extravasor de emergência, como medida preventiva contra uma possível obstrução do canal, caso ocorra movimentação de material da encosta.

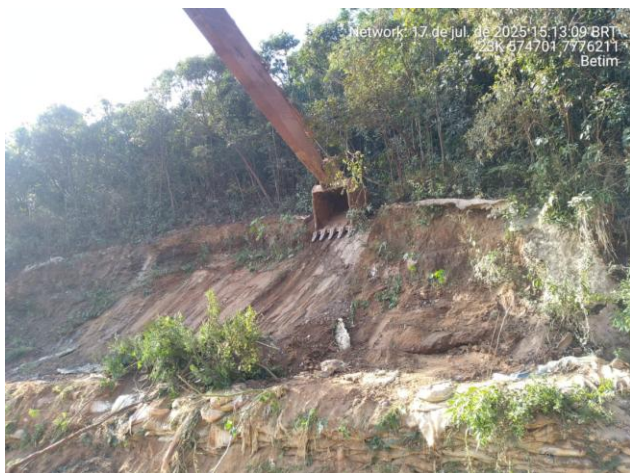
Foto 5-8 - Remoção do material solto e conformação da encosta na Ombreira Direita

Devido ao avanço das obras durante o período de avaliação do relatório, o canal de emergência abaixo da encosta da ombreira direita foi desativado. Na sequência, foi dado início à adequação do novo emboque do canal extravasor, o qual não será afetado pela região de instabilidade na encosta da ombreira. Em função disso, em julho/2025, a empresa Terracota elaborou uma Nota Técnica IPE.OP.RL.8000.GT.20.1249 com a solução para a regularização do local. A intervenção teve início no dia 17/07/2025 e segue as atividades de acordo com a Nota supracitada (Foto 5-8). Foi realizada a retirada do material solto no local, conforme Foto 5-9, e, no momento, está em avaliação a melhor solução de bioengenharia que será aplicada no local para estabilização e regularização da área.

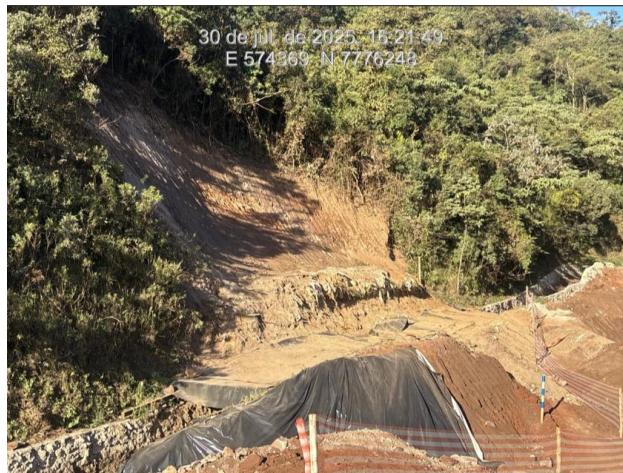
Foto 5-9 - Situação atual pós retirada do material solto na encosta O.D.

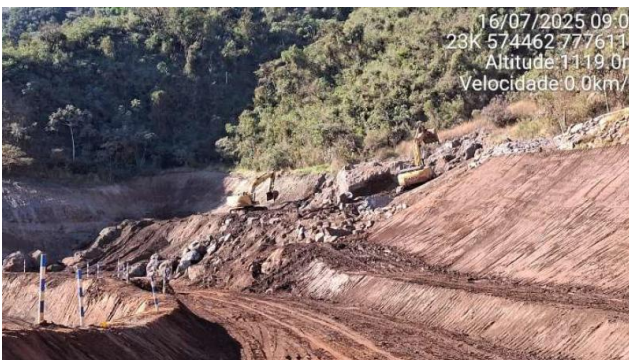
Foto 6-40 - Cominuição de blocos na encosta natural próxima à margem esquerda.

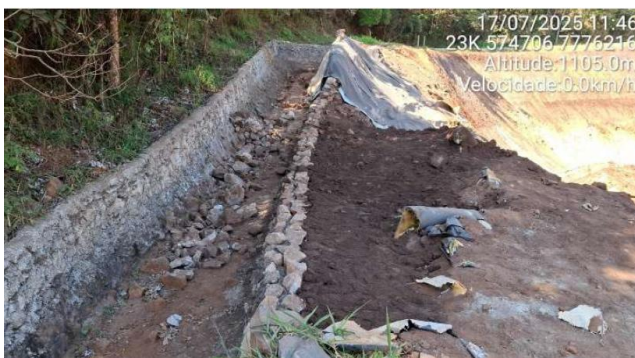
Foto 6-41 - Reconstituição de trecho do canal periférico no desemboque do antigo canal de conexão da Etapa 1 – Fase 2

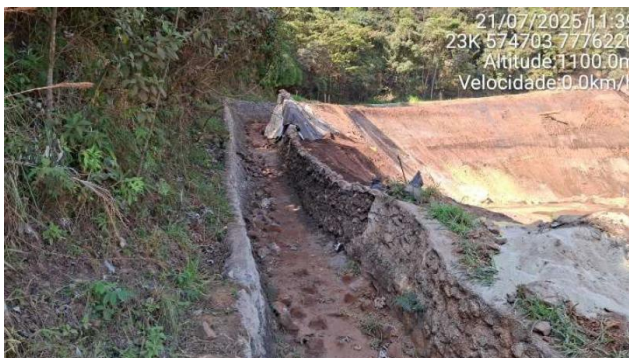
Foto 6-42 - Reconstituição de trecho do canal periférico no desemboque do antigo canal de conexão da Etapa 1 – Fase 2

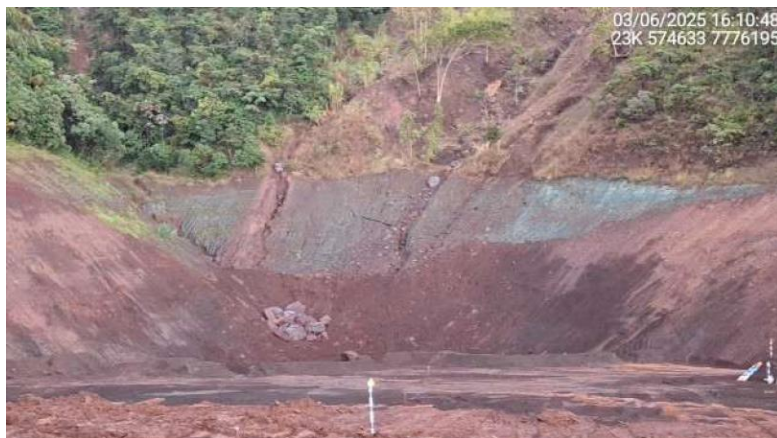
#### 6.1.3.2 Processo erosivo em desenvolvimento na região da encosta próxima ao sump do reservatório (Resolvida em julho)

Foto 6-44 - Processo erosivo na região da encosta próxima ao sump do reservatório.

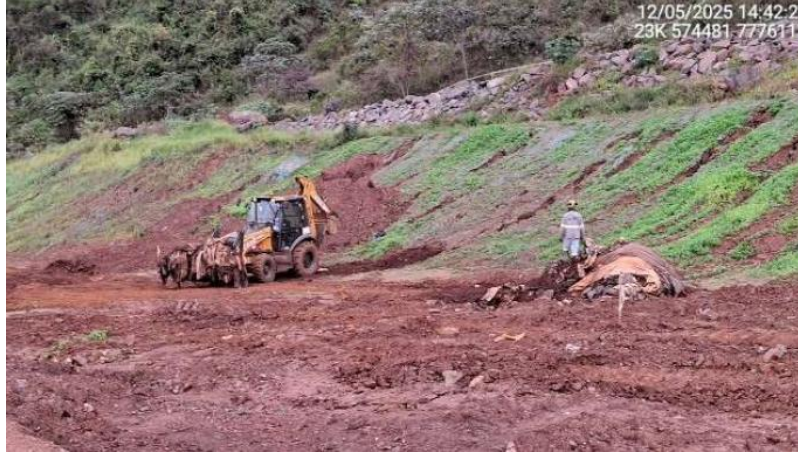
### **6.1.3.3 Restos de revestimento em PEBD acumulados dentro do reservatório (Retiradas em junho)**

Foto 6-45 - Restos de revestimento em PEBD acumulados dentro do reservatório.
