### SUMÁRIO

2. Ficha de Atendimento a Emergências – Rachaduras Grandes no Talude de Montante

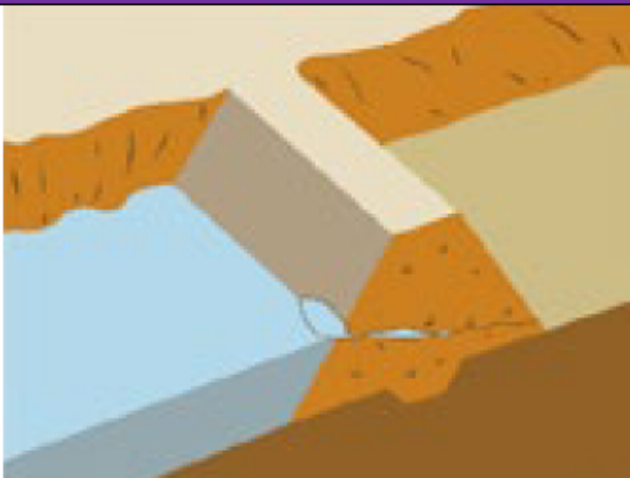
| O Piping pode esvaziar o reservatório através de um pequeno furo na parede da tubulação ou pode provocar a ruptura de uma barragem, quando os canais formados pela erosão regressiva atravessam o maciço ou a fundação. | | | | |
| 1. Inspecionar outras partes da barragem procurando infiltrações ou mais sumidouros. | | | | |

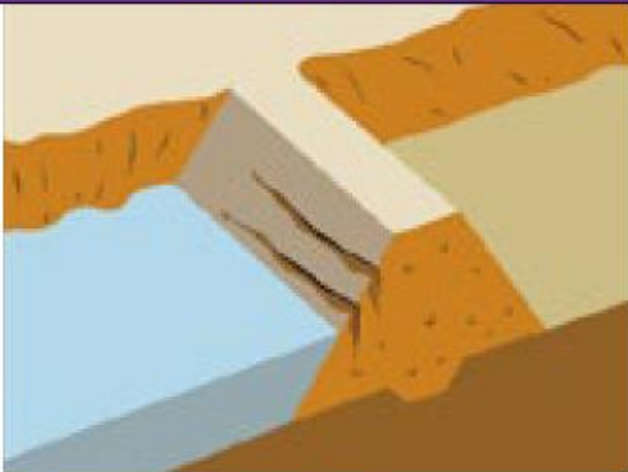
| <b>Desenho Ilustrativo</b> | | | | |

| Uma porção do maciço moveu-se devido à perda de resistência, ou a fundação pode ter-se movido causando um deslocamento no maciço. | | | | |
| Indica o início de um deslizamento ou recalque do maciço causado pela ruptura da fundação. | | | | |
| 1. Dependendo do volume de maciço envolvido, baixar o nível do reservatório. | | | | |

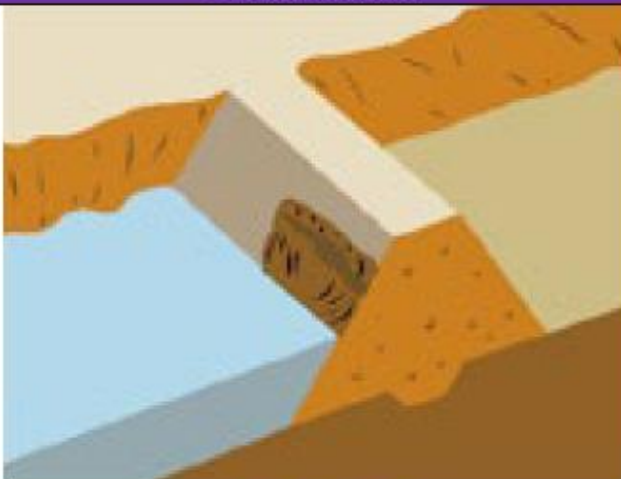
| Terra ou pedras deslizaram pelo talude devido à sua inclinação exagerada ou ao movimento da fundação. Examinar a ocorrência de movimentos de terra, na bacia do reservatório, produzidos por deslizamentos. | | | | |
| Uma série de deslizamentos pode provocar a obstrução da tomada d'água ou ruptura da barragem. | | | | |
| 1. Avaliar a extensão do deslizamento. | | | | |

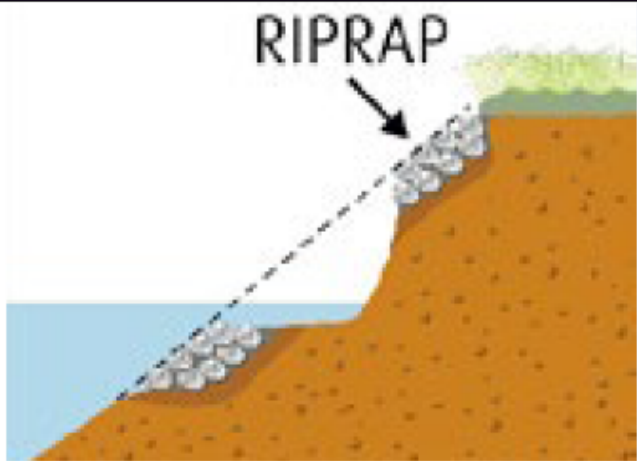
| Ação das ondas e recalques locais causam ao solo e às rochas erosão e deslizamentos para a parte inferior do talude, formando assim uma bancada de escavação. | | | | |
| A erosão diminui a largura e possivelmente a altura do maciço, o que poderá conduzir ao aumento da percolação ou ao transbordamento da barragem. | | | | |
| Determinar as causas exatas da formação das bancadas de escavação. Executar os trabalhos necessários para restaurar o maciço, devolvendo as suas inclinações originais e providenciar a proteção adequada para o mesmo. | | | | |

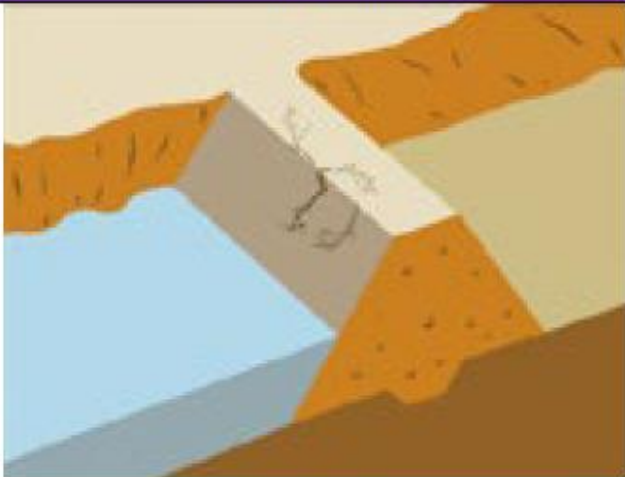
| Chuvas fortes podem encher as rachaduras e causar o movimento de pequenas partes do maciço. | | | |
| 1. Monitorar rachaduras para o aumento no comprimento, largura e profundidade. | | | |

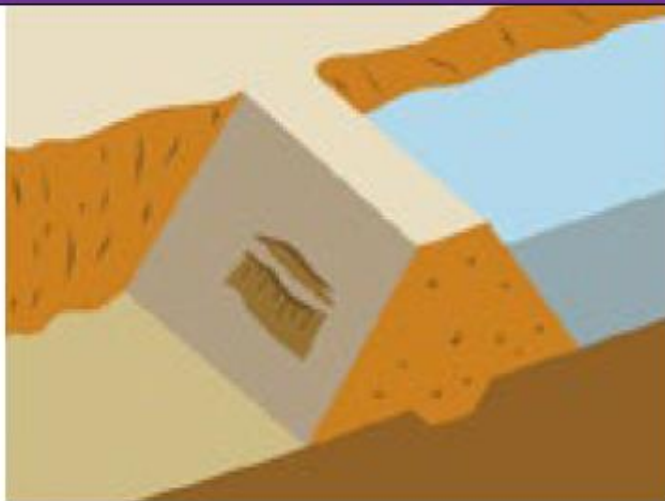
| <b>Desenho Ilustrativo</b> | | | | |

| Deslizamento do maciço atingindo a crista ou o talude de montante reduzindo a folga. Pode resultar no colapso do maciço ou transbordamento. | | | | |
| 1. Medir a extensão e o deslocamento do escorregamento. | | | | |

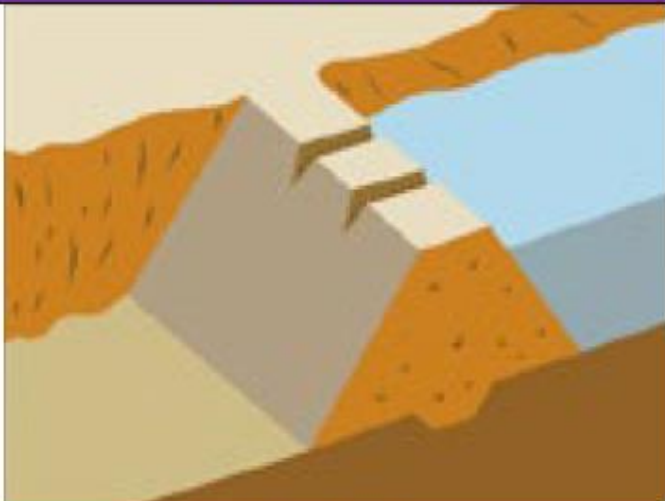
| <b>Desenho Ilustrativo</b> | | | | |

| Rachaduras devido a recalques ou retração podem provocar infiltrações da água do reservatório através da barragem. | | | | |
| 1. Se necessário, obstruir a rachadura do talude de montante para prevenir a passagem de água do reservatório. | | | | |

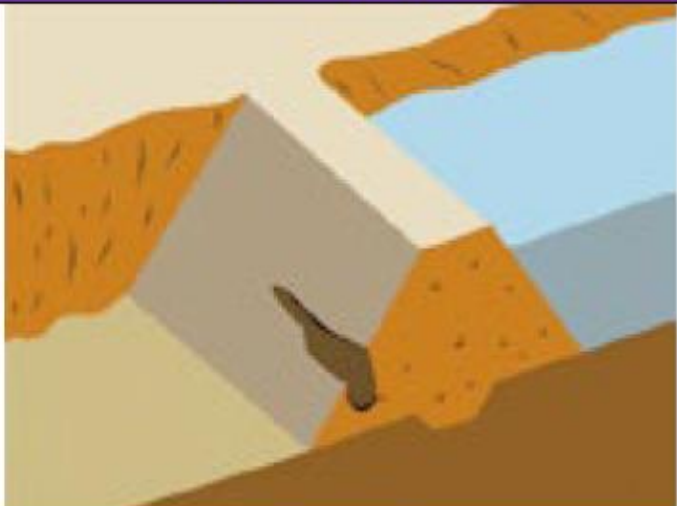
| <b>Desenho Ilustrativo</b> | | | | |

| Indicação de possível erosão do maciço. | | | | |
| 1. Inspecionar e reparar os buracos internos criados por roedores. | | | | |

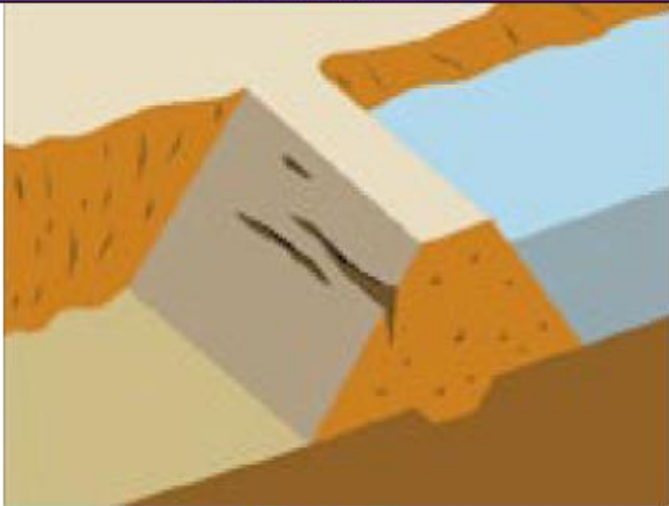
| 2. Recalques ou deslizamentos mostrando a perda de resistência da barragem podem provocar a sua ruína. | | | | | |
| 1. Se as rachaduras são de ressecamento, cubra a área com material bem compactado para manter a superfície seca e a umidade natural. | | | | | |

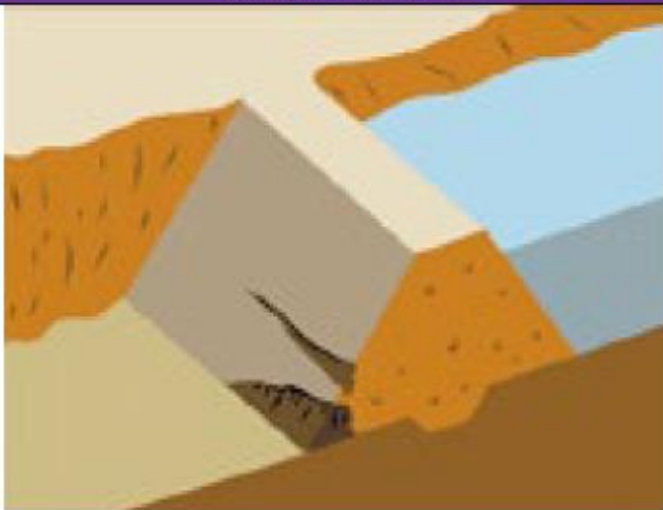
| <b>Desenho Ilustrativo</b> | | | | |

| Pode expor zonas impermeáveis à erosão e levar a novos afundamentos. | | | | |
| 1. Inspeccionar a área em busca de infiltração. | | | | |

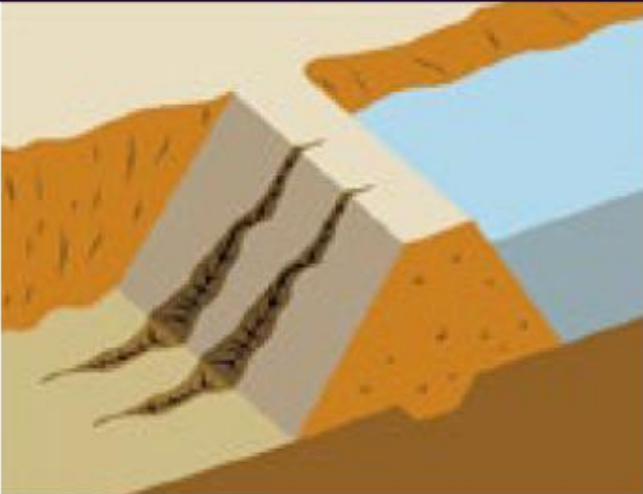
| Pode ser perigosa se não for contida. Erosões podem provocar deterioração do talude de jusante e, posteriormente, a ruptura do maciço. | | | | | |
| 1. O método preferido de proteção de áreas erodidas é a colocação de enrocamento ou Rip-Rap. | | | | | |

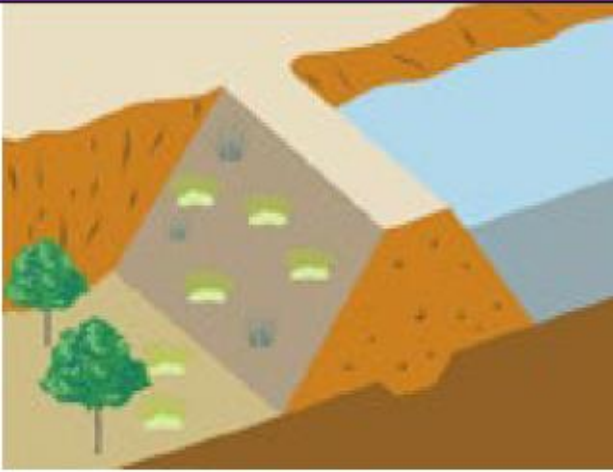
| <b>Desenho Ilustrativo</b> | | | | |

| Raízes profundas podem criar caminhos para passagem de água. Arbustos podem dificultar inspeções visuais e abrigar roedores. | | | | |
| 1. Remover as árvores de raízes profundas e arbustos do maciço e nas proximidades. | | | | |

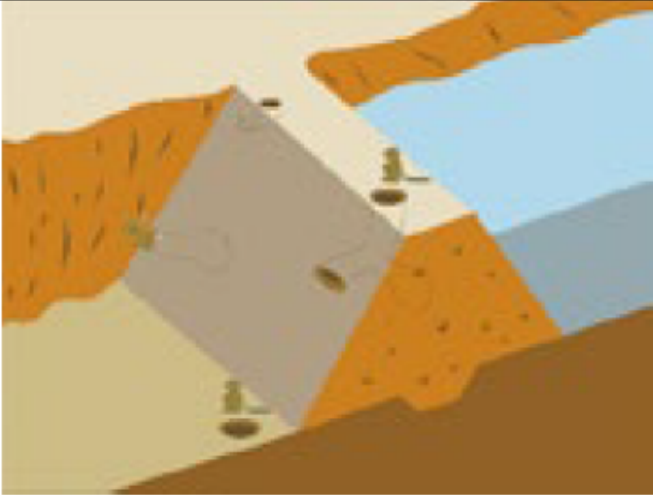
| 3. Especialmente perigoso se os furos penetram abaixo da linha freática. Durante os períodos de elevação do nível do reservatório, o caminho de percolação pode ficar muito reduzido, o que facilitaria a ocorrência de Piping. | | | | |
| 1. Controlar a população de animais e insetos para prevenir maiores danos. | | | | |

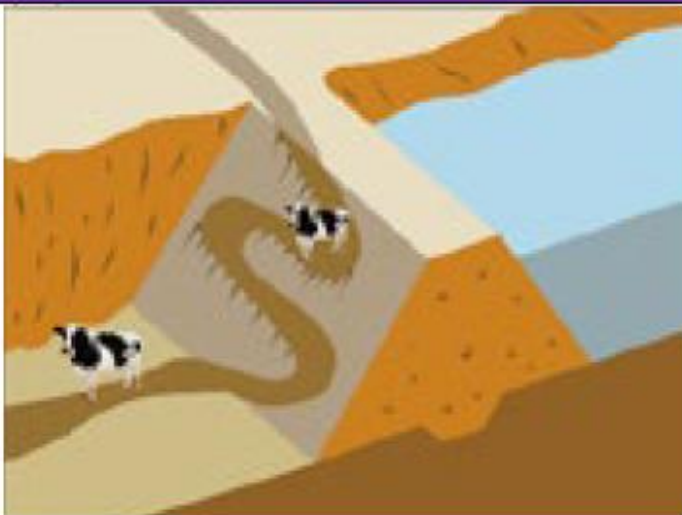
| <b>Desenho Ilustrativo</b> | | | | |

| 2. Permite que a água se acumule em determinados locais. Área suscetível a rachaduras por ressecamento. | | | | |
| 1. Cercar a área da barragem. | | | | |

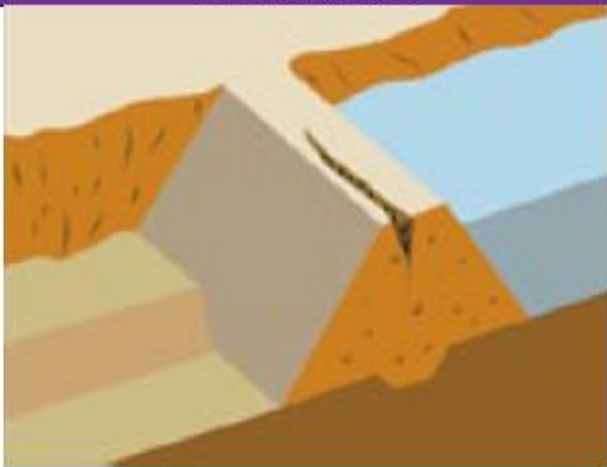
| 2. Cria uma passagem da água superficial para dentro do maciço, permitindo a saturação da área adjacente, o que poderá provocar uma ruptura localizada. | | | |
| 1. Inspeccionar a rachadura e cuidadosamente anotar a localização, comprimento, profundidade, alinhamento e outros aspectos físicos pertinentes. Imediatamente demarcar os limites da rachadura. Monitorar frequentemente. | | | |

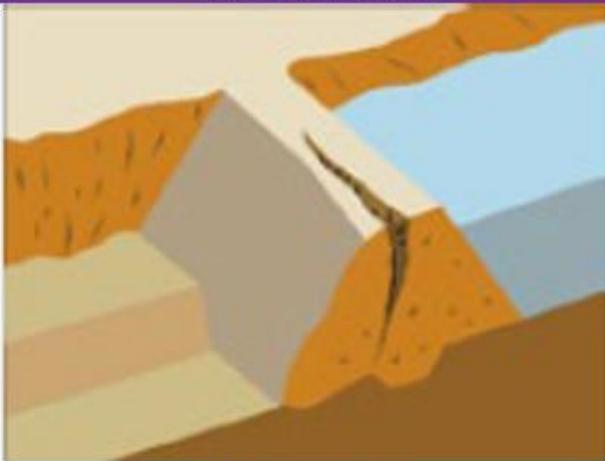
| <b>Desenho Ilustrativo</b> | | | | |

| 4. Reduz a seção transversal efetiva da barragem. | | | | |
| 1. Cuidadosamente inspecionar o deslocamento e anotar a localização, comprimento, profundidade, alinhamento e outros aspectos físicos pertinentes. | | | | |

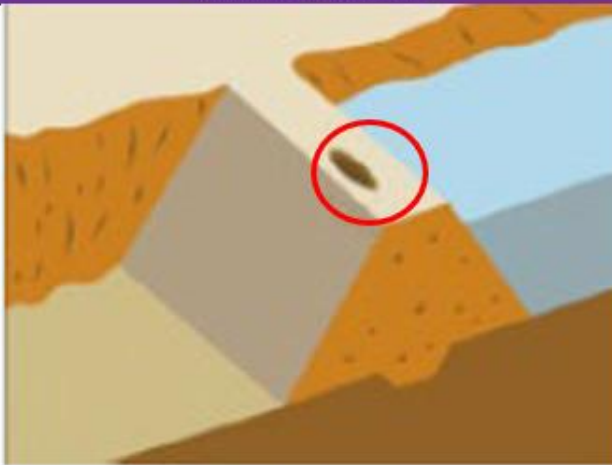
| <b>Desenho Ilustrativo</b> | | | | |

| 2. Ponto de entrada para água superficial | | | | |
| 1. Cuidadosamente inspecionar o desabamento e anotar a localização, comprimento, profundidade, alinhamento e outros aspectos físicos pertinentes. | | | | |

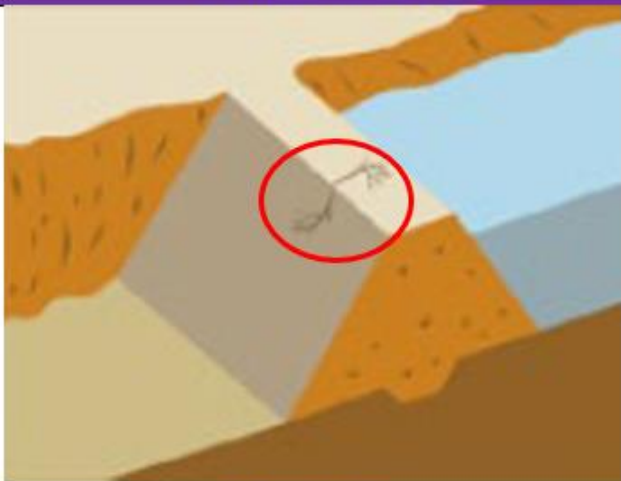
| 1. Pode criar um caminho para infiltração na direção transversal do maciço. | | | | |
| 3. Permite um ponto de entrada para água de escoamento superficial. | | | | |
| 1. Inspeccionar a rachadura e cuidadosamente anotar a localização, comprimento, profundidade, alinhamento e outros aspectos físicos pertinentes. Imediatamente demarcar os limites da rachadura. Monitorar frequentemente. | | | | |
| 3. Escavar a crista ao longo da rachadura até ultrapassar o fundo da rachadura. Preencher a escavação usando material adequado e técnicas de construção corretas, sob a supervisão de um Engenheiro Geotécnico. Isso irá selar a rachadura contra infiltração e escoamento superficial. | | | | |

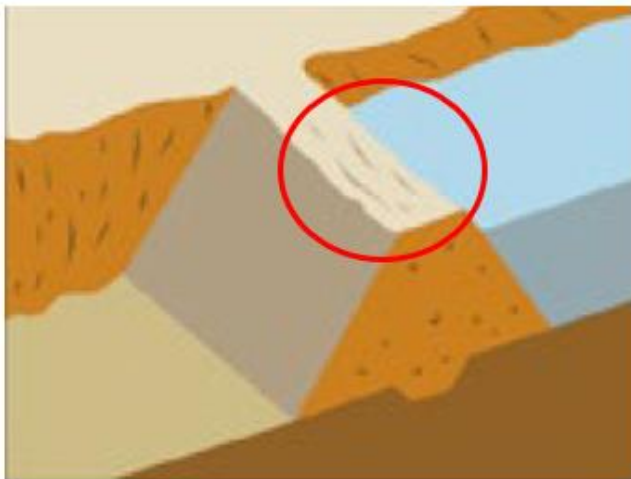
| <b>Desenho Ilustrativo</b> | | | | |

| 2. Pode produzir áreas localizadas de baixa resistência do maciço que pode provocar ruptura do maciço. | | | | |
| 1. Instalar marcos na crista para determinar a exata localização e extensão do desalinhamento na crista. | | | | |

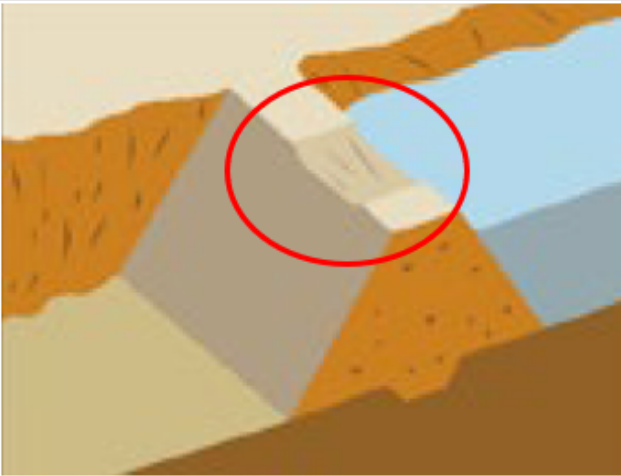
| <b>Desenho Ilustrativo</b> | | | | |

| 1. Reduz a folga da barragem, ou seja, reduz a diferença entre a cota do coroamento do maciço e a cota da superfície da água no reservatório quando o vertedouro estiver com vazão máxima. | | | | |
| 1. Estabelecer marcos ao longo da crista para determinar a exata localização e extensão do assentamento na crista. | | | | |

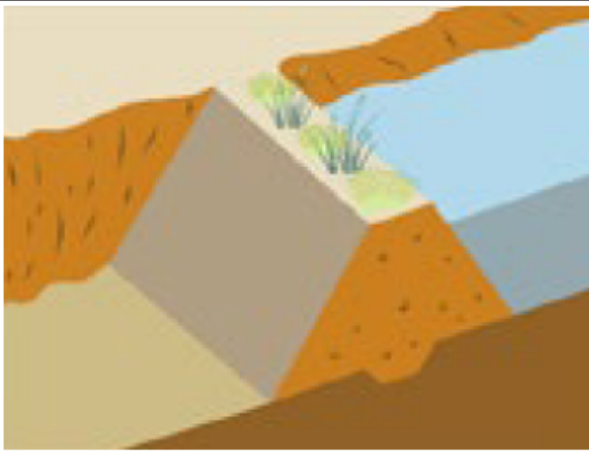
| 4. Serve de habitat para roedores. | | | | |
| 1. Remover toda vegetação existente, com exceção da grama que deve ser preservada para ajudar a combater a erosão superficial. As raízes devem ser retiradas até a profundidade que seja praticável as escavações. O reaterro deve ser feito com material adequado e bem compactado. | | | | |

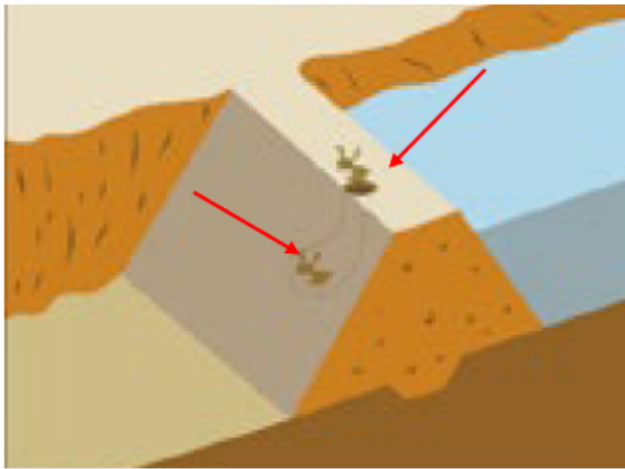
| <p>3. Especialmente perigoso se os furos penetram abaixo da linha freática. Durante os períodos de elevação do nível do reservatório, o caminho de percolação pode ficar muito reduzido, o que facilitaria a ocorrência de Piping.</p> | | | | |
| <p>1. Controlar a população de animais e insetos para prevenir maiores danos.</p> | | | | |

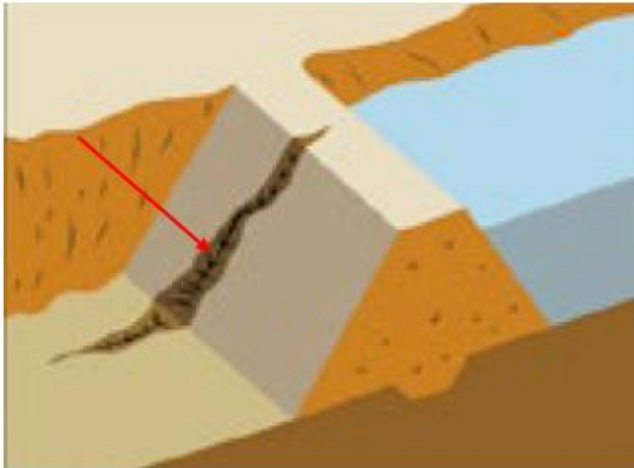
| <b>Desenho Ilustrativo</b> | | | | |

| 4. Se resultante de transbordamento, indica uma situação de risco da barragem. | | | | |
| 1. Restabelecer a folga de projeto da barragem aterrando a vala provocada pela erosão, com material adequado e bem compactado. | | | | |

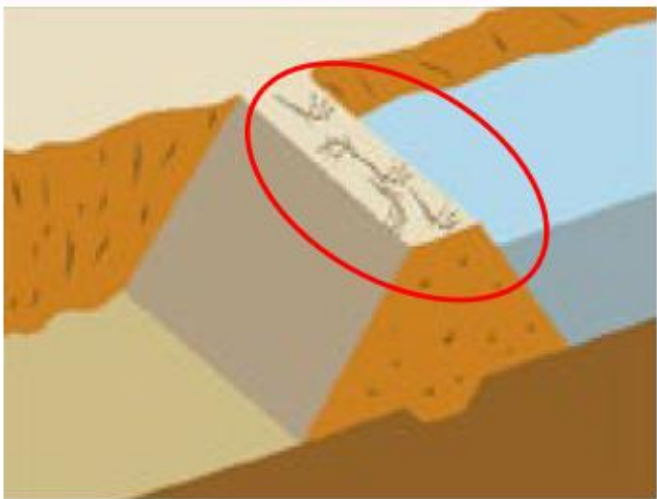
| <b>Desenho Ilustrativo</b> | | | | |

| Cria passagens da água superficial para dentro do maciço, permitindo a saturação das áreas adjacentes. Esta saturação e o ressecamento subsequente poderão ocasionar o aumento das rachaduras. | | | | |
| 1. Selar as rachaduras com material impermeável. | | | | |

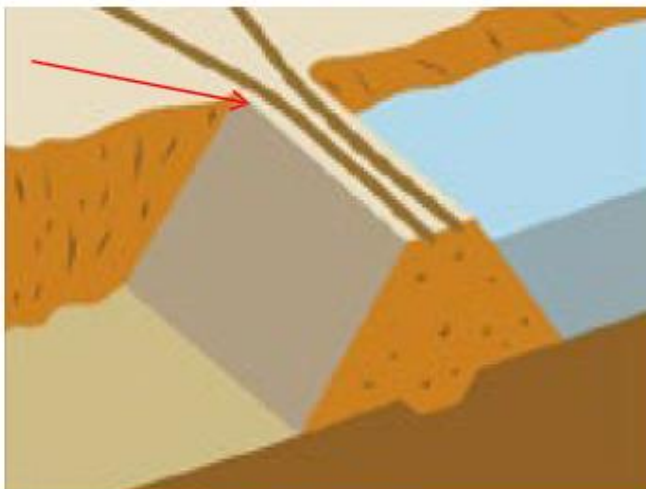
| <b>Desenho Ilustrativo</b> | | | | |

| 2. Ajuda o processo de deterioração da superfície da crista. | | | | |
| 3. Permite a acumulação de água sobre a barragem, causando saturação do maciço. | | | | |
| 1. Drenar a água acumulada e recompor a crista com material adequado e bem compactado. | | | | |

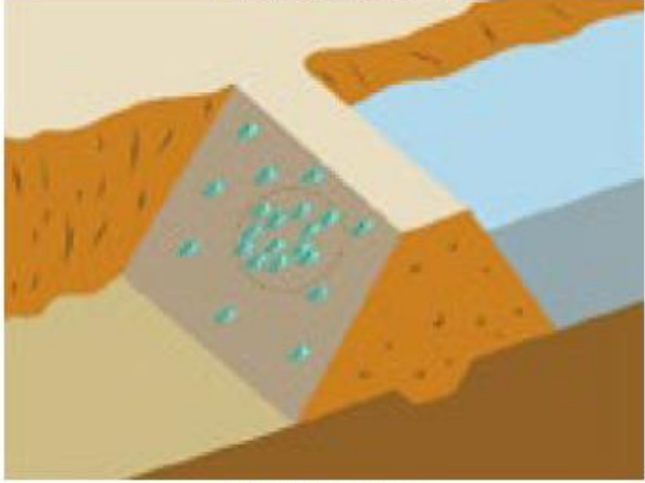
| <b>Desenho Ilustrativo</b> | | | | |

| Pode indicar a existência de uma área saturada. | | | | |
| 1. Por meio de escavação manual tentar identificar se a área está mais úmida que o restante do talude. | | | | |

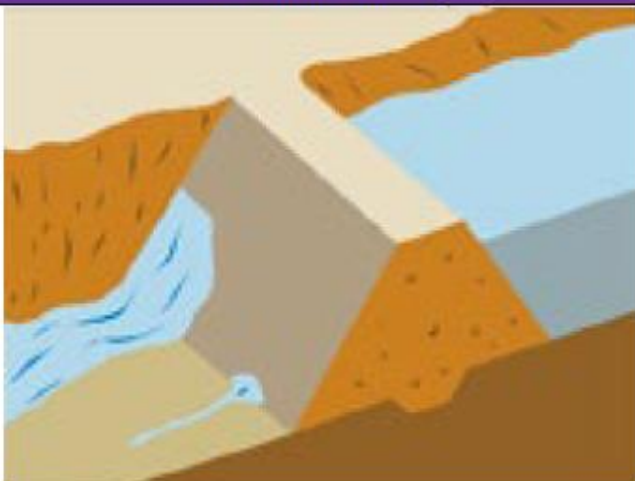
| <b>Desenho Ilustrativo</b> | | | | |

| 2. A saturação do maciço próximo à zona de infiltração pode criar instabilidade, levando à ruptura da barragem. | | | | |
| 1. Inspecionar e demarcar a área. Acompanhar para averiguar sua expansão. | | | | |

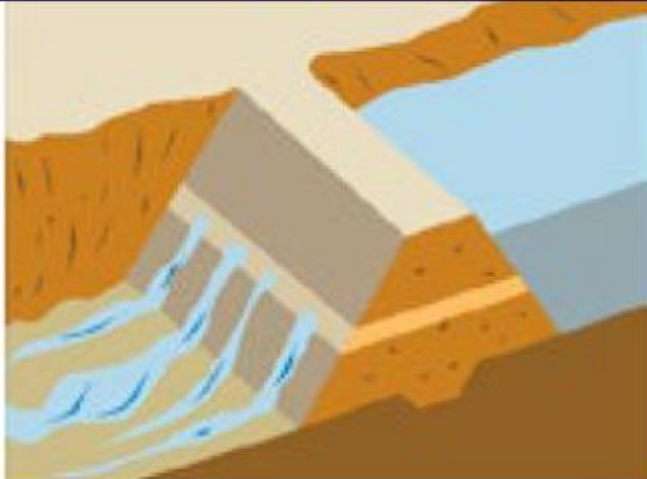
| <b>Desenho Ilustrativo</b> | | | | |

| 1. A saturação das áreas abaixo da zona de infiltração pode instabilizar o maciço. | | | | |
| 2. Fluxos excessivos podem provocar erosão acelerada do maciço, levando à ruptura da barragem. | | | | |
| 1. Medir com a precisão possível a vazão que esteja ocorrendo. | | | | |

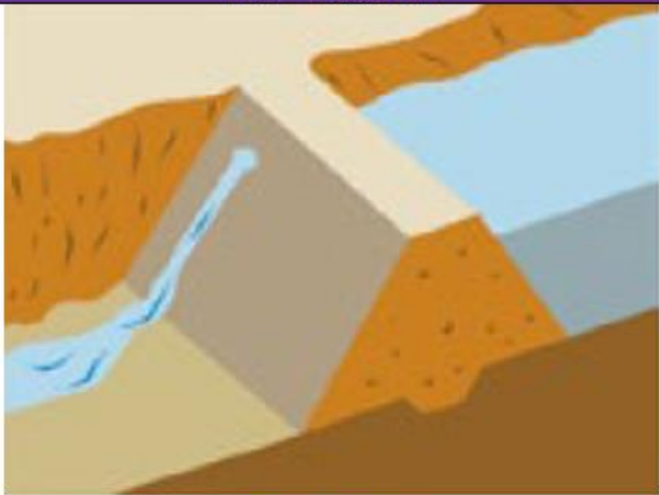
| | <b>Fuga de Água Localizada na Parte Alta do Talude</b> | | <b>R01</b> | <b>FEI - 04</b> |
| 3. Eventual desmoronamento da estrutura. | | | | |
| 1. Medir a quantidade de fluxo e averiguar o transporte de materiais. | | | | |

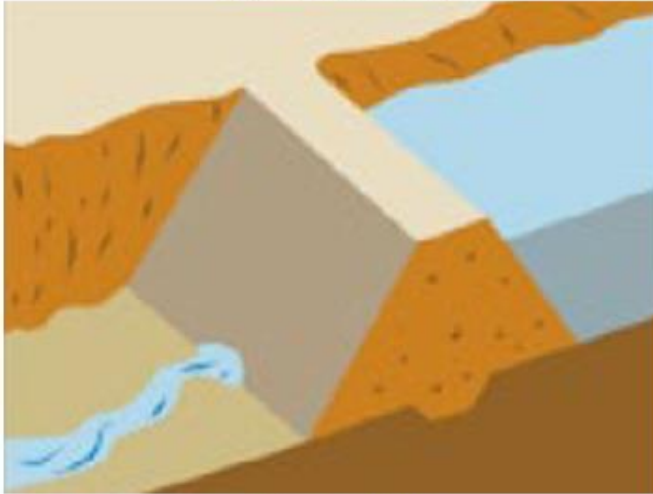
| <b>Desenho Ilustrativo</b> | | | | |

| | <b>Fuga de Água Localizada</b> | | <b>R01</b> | <b>FEI - 05</b> |
| A continuação do fluxo pode ampliar a erosão do maciço e levar à ruptura da barragem. | | | | |
| 1. Inspecionar cuidadosamente a área, medir a quantidade de fluxo e averiguar o transporte de materiais. | | | | |

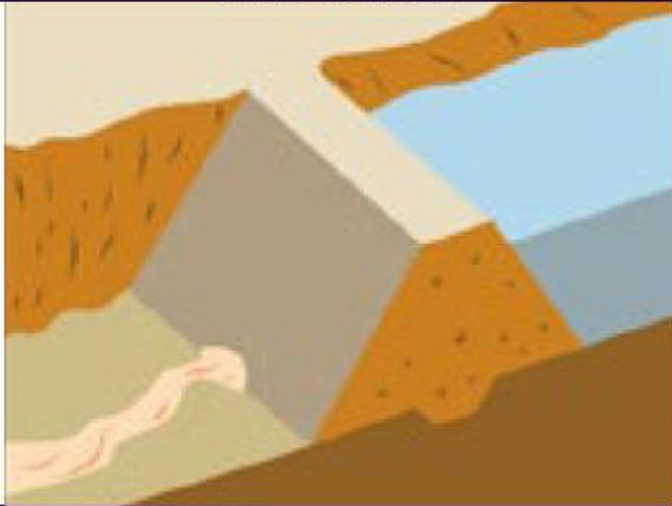
| <b>Desenho Ilustrativo</b> | | | | |

| | <b>Fuga Localizada de Água "Barrenta"</b> | | <b>R01</b> | <b>FEI - 06</b> |
| O prosseguimento do fluxo poderá causar uma erosão rápida no material do maciço resultando na ruptura a barragem. | | | | |
| 1. Inspecionar cuidadosamente a área, medir a quantidade de fluxo e averiguar se o carregamento de solo está aumentando. | | | | |

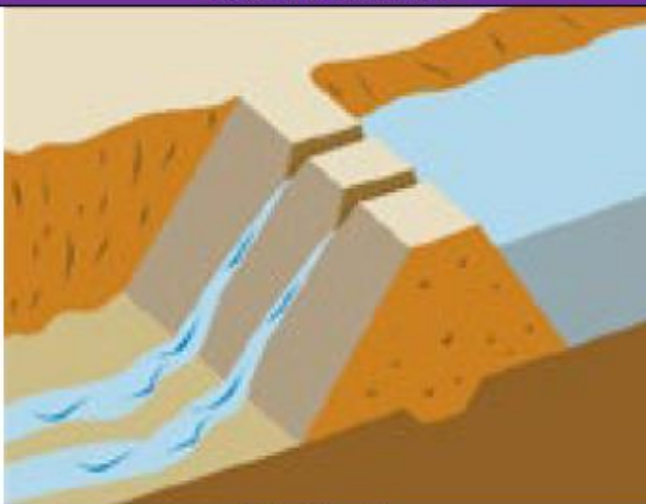
| <b>Desenho Ilustrativo</b> | | | | |

| | Fuga de água através de rachaduras Próximas à Crista | | R01 | FEI - 07 |
| 2. O fluxo através da rachadura pode erodir o maciço, levando à ruptura da barragem. | | | | |
| 1. Obstruir as rachaduras pelo lado de montante para estancar o fluxo. | | | | |

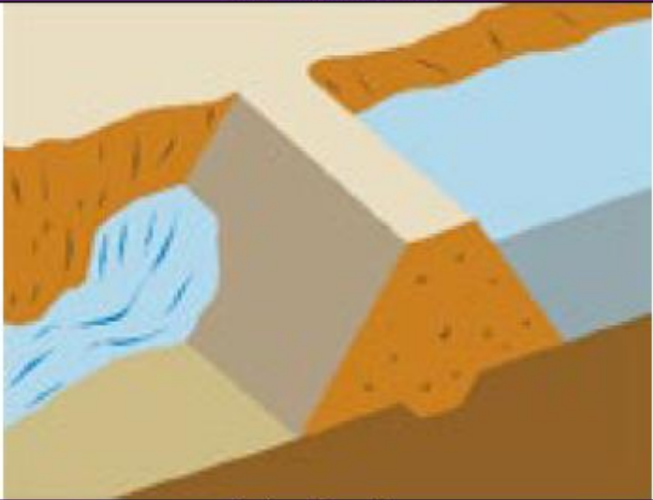
| <b>Desenho Ilustrativo</b> | | | | |

| | | Vazamento Vindo das Ombreiras | | R01<br>FEI - 08 |
| Fluxo de água através de rachaduras ou fissuras nas ombreiras. | | | | |
| 2. Pode provocar deslizamentos próximos ou à jusante da barragem. | | | | |
| 1. Inspeccionar cuidadosamente a área para determinar a quantidade do fluxo e averiguar se existe carreamento de materiais. | | | | |

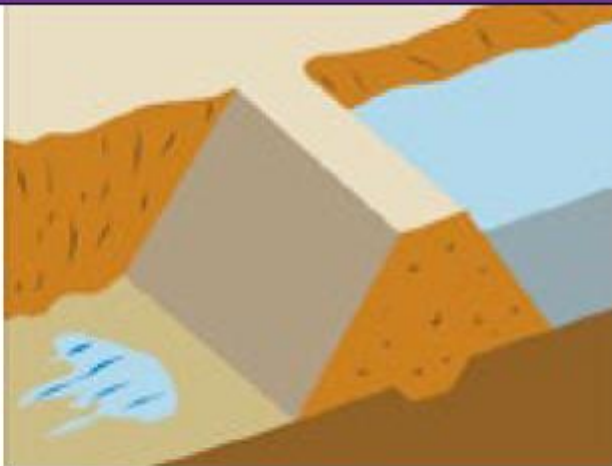
| O aumento do fluxo poderá causar uma erosão rápida no material da fundação resultando na ruptura da barragem. | | | | |
| 1. Inspeccionar cuidadosamente a área e averiguar a quantidade de fluxo e o transporte de materiais. | | | | |

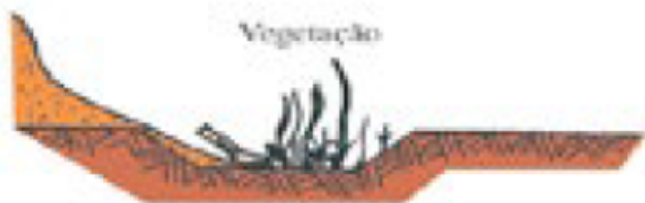
| <b>Desenho Ilustrativo</b> | | | | |

| 2. O transbordamento prolongado pode causar a ruptura da barragem. | | | | |
| 1. Retirar os detritos periodicamente. | | | | |

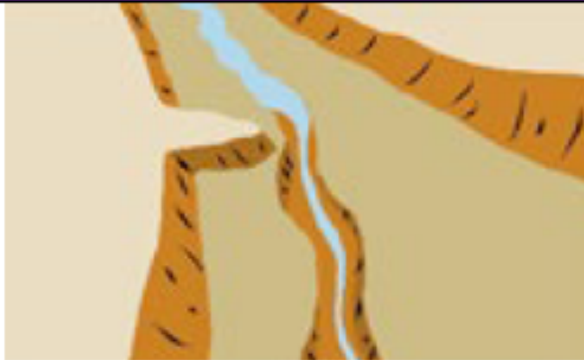
| <b>Desenho Ilustrativo</b> | | | | |

| 4. A erosão pode descalçar a estrutura de fixação da cota da soleira do vertedouro, levando à sua destruição e provocando uma cheia de graves consequências. | | | | |
| 1. Fotografar as erosões para acompanhar o seu desenvolvimento. | | | | |

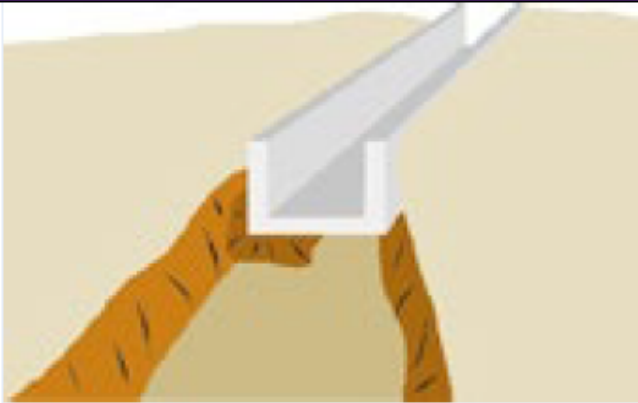
| <b>Desenho Ilustrativo</b> | | | | |

| 1. Dano estrutural no vertedouro. | | | | |
| 2. Alto custo de reparo no caso de desmoronamento da laje ou parede do vertedouro. | | | | |
| 1. Fazer a limpeza da área e reaterrar com bom material apropriado. | | | | |

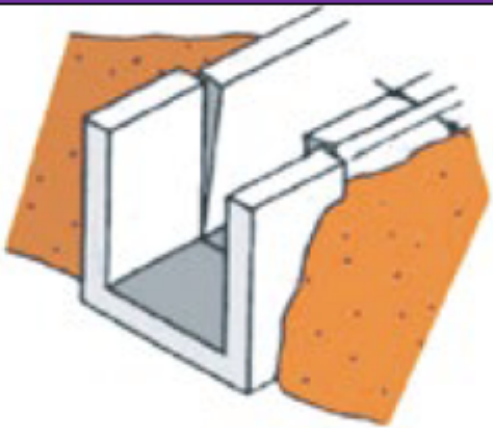
| <b>Desenho Ilustrativo</b> | | | | |

| 2. Grandes deslocamentos causarão rachaduras e eventual ruptura da estrutura. | | | | |
| 1. Reconstrução deve ser feita de acordo com as práticas da engenharia. | | | | |

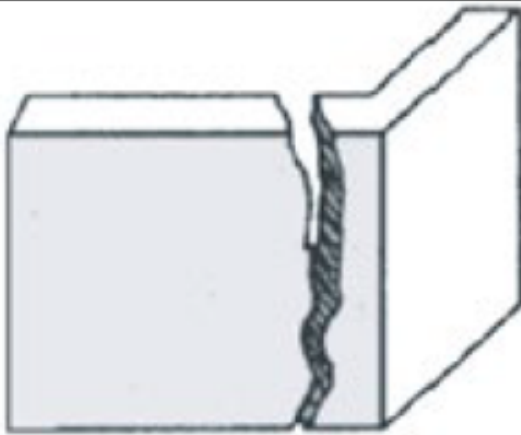
| <b>Desenho Ilustrativo</b> | | | | |

| 3. Colapso da estrutura. | | | | |
| 1. Grandes rachaduras sem grandes deslocamentos devem ser reparadas por meio de remendos. | | | | |

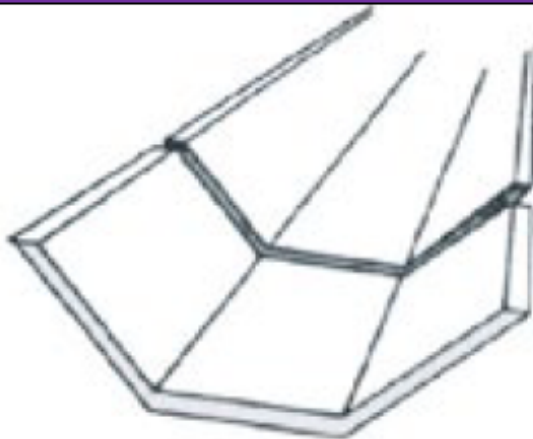
| <b>Desenho Ilustrativo</b> | | | | |

| 2. Fuga de material da junta. | | | | |
| 3. Junta construída muito larga e não selada. Material selante deteriorado e carreado. | | | | |
| 2. Pressão induzida pelo fluxo das águas através das juntas deslocadas pode carregar laje ou parede e causar um extenso descalçamento. | | | | |
| 1. As juntas não devem ter mais de 1 cm e devem ser seladas com asfalto ou outro material flexível. | | | | |

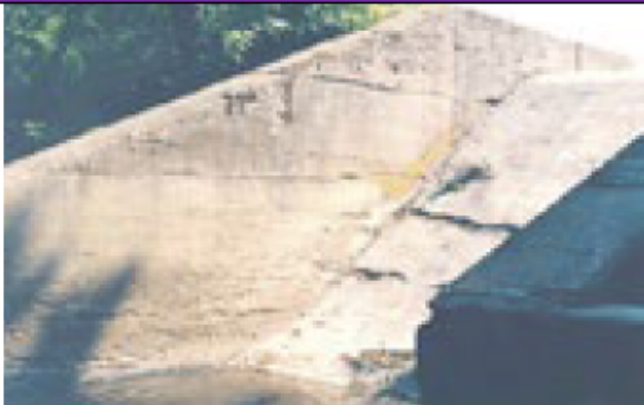
| <b>Desenho Ilustrativo</b> | | | | |

| | <b>Deteriorização da Estrutura de Concreto</b> | | <b>R01</b> | <b>FEV - 07</b> |
| Deteriorização da estrutura de concreto | | | | |
| A vida útil da estrutura será diminuída | | | | |
| 1. Recuperar a estrutura do vertedouro. | | | | |

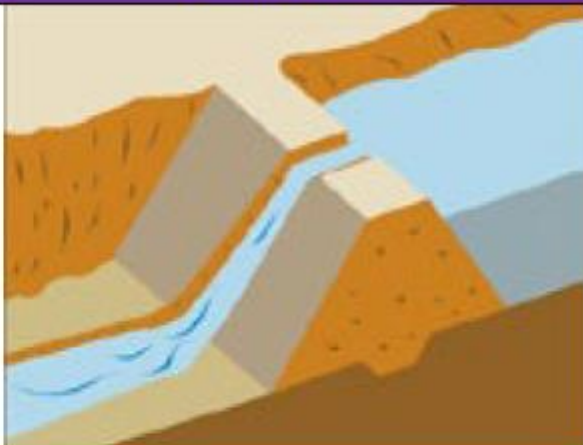
| <b>Desenho Ilustrativo</b> | | | | |

| | <b>Vazamento Dentro e ao Redor do Vertedouro</b> | | <b>R01</b> | <b>FEV - 08</b> |
| 1. Fendas e juntas na fundação do vertedouro estão permitindo infiltração. | | | | |
| 2. Camadas de areia ou pedregulhos no vertedouro estão permitindo a infiltração. | | | | |
| 2. Pode induzir a uma ruptura se a velocidade for alta o bastante para causar erosão dos materiais da fundação | | | | |
| 1. Examinar a área de saída do fluxo para ver se o tipo de material pode explicar o vazamento. | | | | |
