## **BARRAGEM B1 – MINA IPÊ**

## **RELATÓRIO TRIMESTRAL DE ACOMPANHAMENTO DO PROCESSO DE DESCARACTERIZAÇÃO**

**RELATÓRIO TÉCNICO**  
**12825-R-BA-RL-38-GE\_r1**

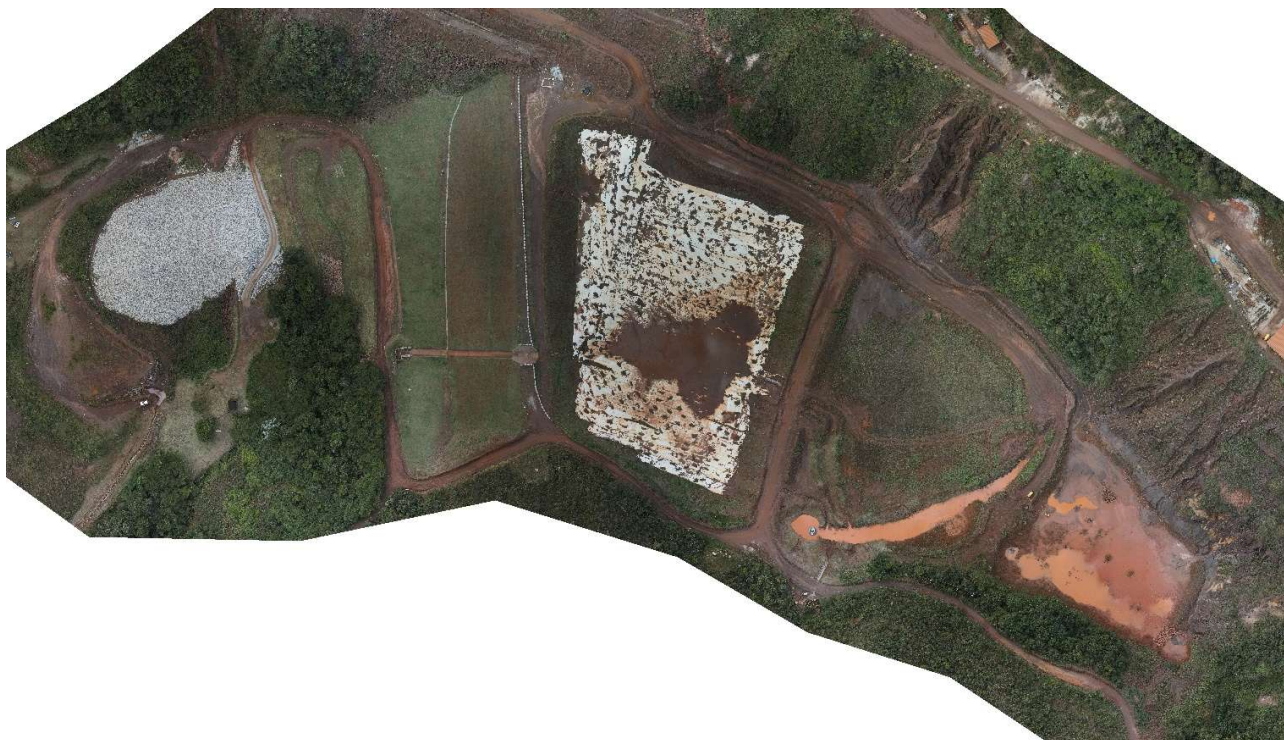
**Figura 4.2** – Imagem da Barragem B1 – Mina Ipê. (Fonte: Ortofoto MMI – Abril/2025).

Na Figura 4.2 é apresentada uma imagem de satélite da estrutura. A Figura 4.3 e Figura 4.4 apresentam o arranjo geral e a seção B-B' de maior altura da barragem.

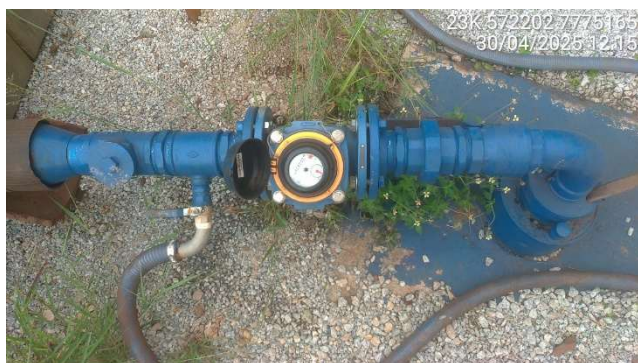
**Foto 5.1** – Vista do poço de bombeamento PT-01.

Como premissa do projeto de descaracterização da Barragem B1- Mina Ipê, o nível freático deve estar abaixo da camada de rejeito contrátil presente na fundação da barragem. Para atingir este objetivo, foi executado pela empresa Master Poços, na 1ª quinzena de abril de 2023, um poço de bombeamento (PT-01) com aproximadamente 176 m de profundidade, para rebaixamento do lençol freático local. Foi realizada a instalação da bomba (Motobomba Leão S65-10 600 – 35 CV - 440 Trifásica) e o teste de bombeamento foi executado entre os dias 29/09/2023 e 24/10/2023 enviando a água para dois tanques metálicos. Posteriormente esta água era enviada para a usina através de uma bomba BA13, operando 24 hrs/dia com vazão de 60 m³/h. Na 1ª quinzena de abril de 2024, a MMI realizou um teste para avaliar a vazão que é possível bombear do poço de rebaixamento (PT-01), alterando o direcionamento da água para o extravasor da Barragem B1A Emicon, localizada a jusante da Barragem B1 – Mina Ipê. A partir da 2ª quinzena de abril de 2024, manteve-se o bombeamento para jusante.

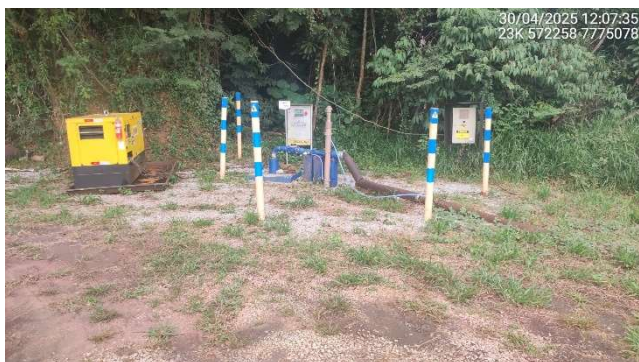
**Foto 5.3** – Vista do poço – PT-02.

Dessa forma, no dia 30/04/2024 foi iniciada a instalação de um poço de rebaixamento complementar (PT-02) a jusante da estrutura pela empresa Mendonça Poços Ltda., sendo finalizado no dia 01/05/2024, com 180 metros de profundidade. No dia 14/05/24 foram concluídos os testes de 24h de bombeamento do poço, resultando numa vazão de 23 m<sup>3</sup>/h. Na 1ª quinzena de junho, a MMI realizou a instalação da bomba provisória no poço PT-02. Na 1ª quinzena de julho/2024, fez-se a instalação da bomba definitiva no poço PT-02.

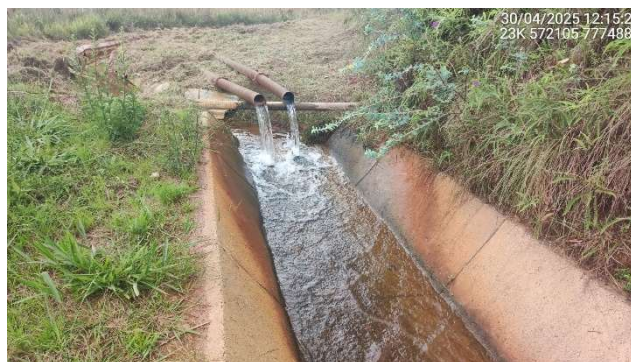
**Foto 5.4** – Vista do direcionamento do fluxo dos poços para o extravasor da Barragem B1A Emicon.

No período avaliado (fevereiro a abril de 2025), as bombas instaladas nos poços PT-01 e PT-02 foram mantidas em operação contínua com direcionamento da água para jusante da estrutura, com deságue na canaleta que conduz o fluxo até o extravasor da Barragem B1A Emicon. Apenas durante o período entre 02/04/2025 e 07/04/2025, foi realizada a paralisação do bombeamento dos poços de rebaixamento, por questões operacionais.

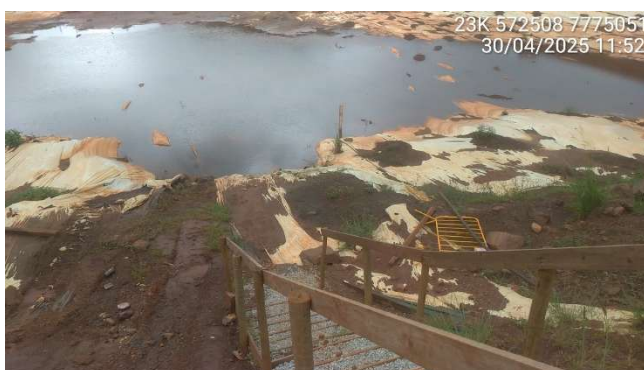
**Foto 5.6** – Sistema de bombeamento que estava instalado na baía de jusante foi removido.

Durante o período chuvoso, de modo a não permitir o acúmulo de água no reservatório, foi instalada uma bomba modelo ITU-66S10 na baía de jusante e uma bomba modelo ASB750 (Foto 5.7) na baía de montante, as quais direcionavam os fluxos para a baía intermediária, que a partir dali eram bombeados para jusante e lançados no canal extravasor da Barragem B1A Emicon. Na 1ª quinzena de março de 2025, a bomba localizada na baía de jusante foi removida, conforme apresentado na (Foto 5.6).

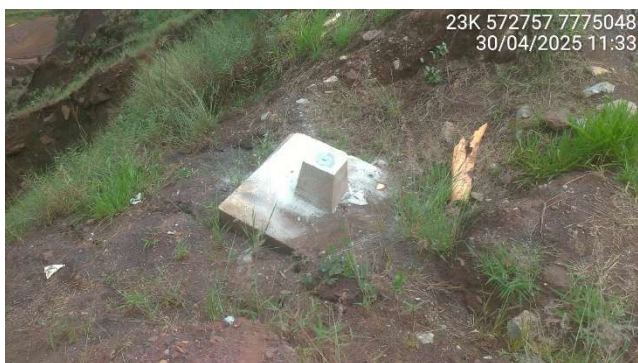
**Foto 5.8** – Marco de deslocamento instalado na encosta.

Em junho/2024, 26 marcos de deslocamento foram instalados e cadastrados no topo do talude da encosta na margem direita do reservatório, para que sejam aferidos possíveis deslocamentos na região. A seguir são apresentadas imagens do marco de deslocamento instalado na encosta (Foto 5.8) e do marco de referência para realização das leituras (Foto 5.9), este instalado na ombreira esquerda, próximo aos tanques de transferência do fluxo do poço de rebaixamento.

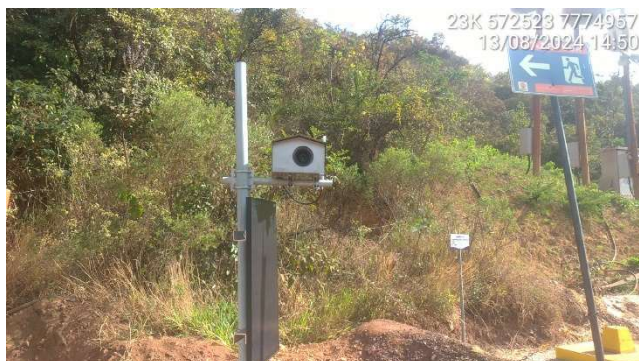
**Foto 5.10** – Visão da câmera DEFOX.

Em julho de 2024, foi realizada a instalação de um dispositivo de monitoramento chamado câmera DEFOX, de modo a verificar possíveis deslocamentos no talude na margem direita do reservatório. Tal dispositivo, de acordo com a MMI, realizava a captura de imagens de alta qualidade e eram enviadas para o servidor da GEOPREVENT onde eram realizadas análises de deformações baseadas em uma comparação das imagens obtidas. Após um período de testes, tal dispositivo foi removido na primeira quinzena de setembro de 2024.

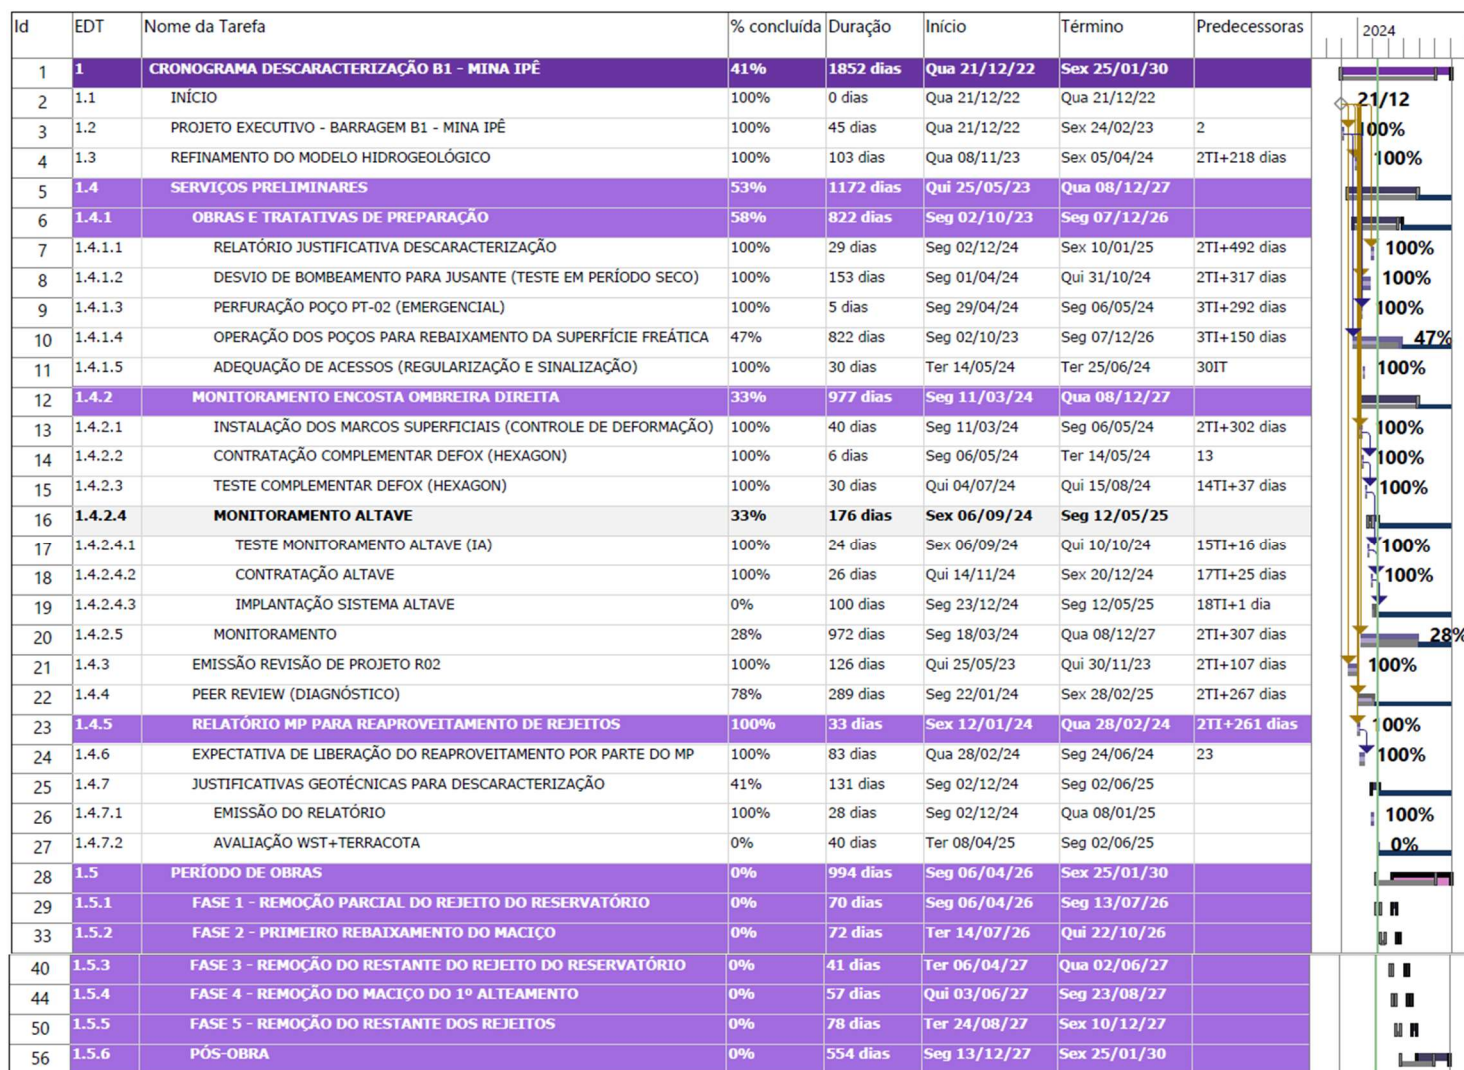
**Figura 5.10** – Cronograma preliminar das obras de descaracterização (Fonte: MMI).

Na Figura 5.10 é apresentado um cronograma das obras de descaracterização da Barragem B1 – Mina Ipê considerando desde os serviços preliminares e as obras de descaracterização propriamente dito.

Ressalta-se que foi considerada a operação dos poços de rebaixamento durante todas as etapas de descaracterização (remoção da barragem). O sistema somente poderá ser desligado se o fator de segurança para o carregamento não drenado liquefeito tenha atingido o valor de 1,1 exigido pela TR FEAM e se mantenha nesta condição mesmo sem a operação desse poço. Este cronograma deverá ser atualizado de acordo com o andamento dos serviços.

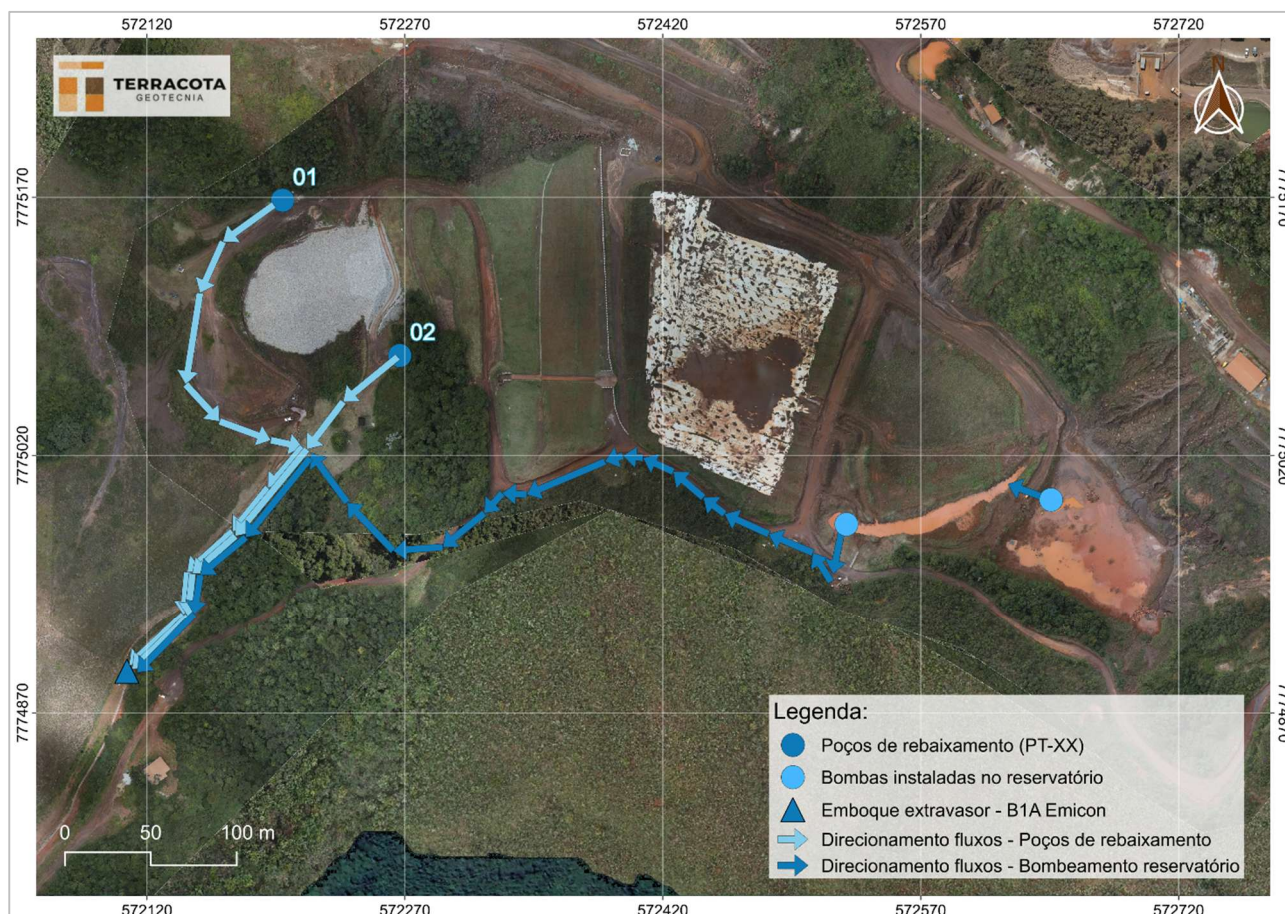
**Figura 5.90** – Esquema de direcionamento atual dos fluxos proveniente dos sistemas de bombeamento.

O esquema de direcionamento dos fluxos provenientes dos poços de bombeamento e das bombas instaladas no reservatório é apresentado na Figura 5.7.

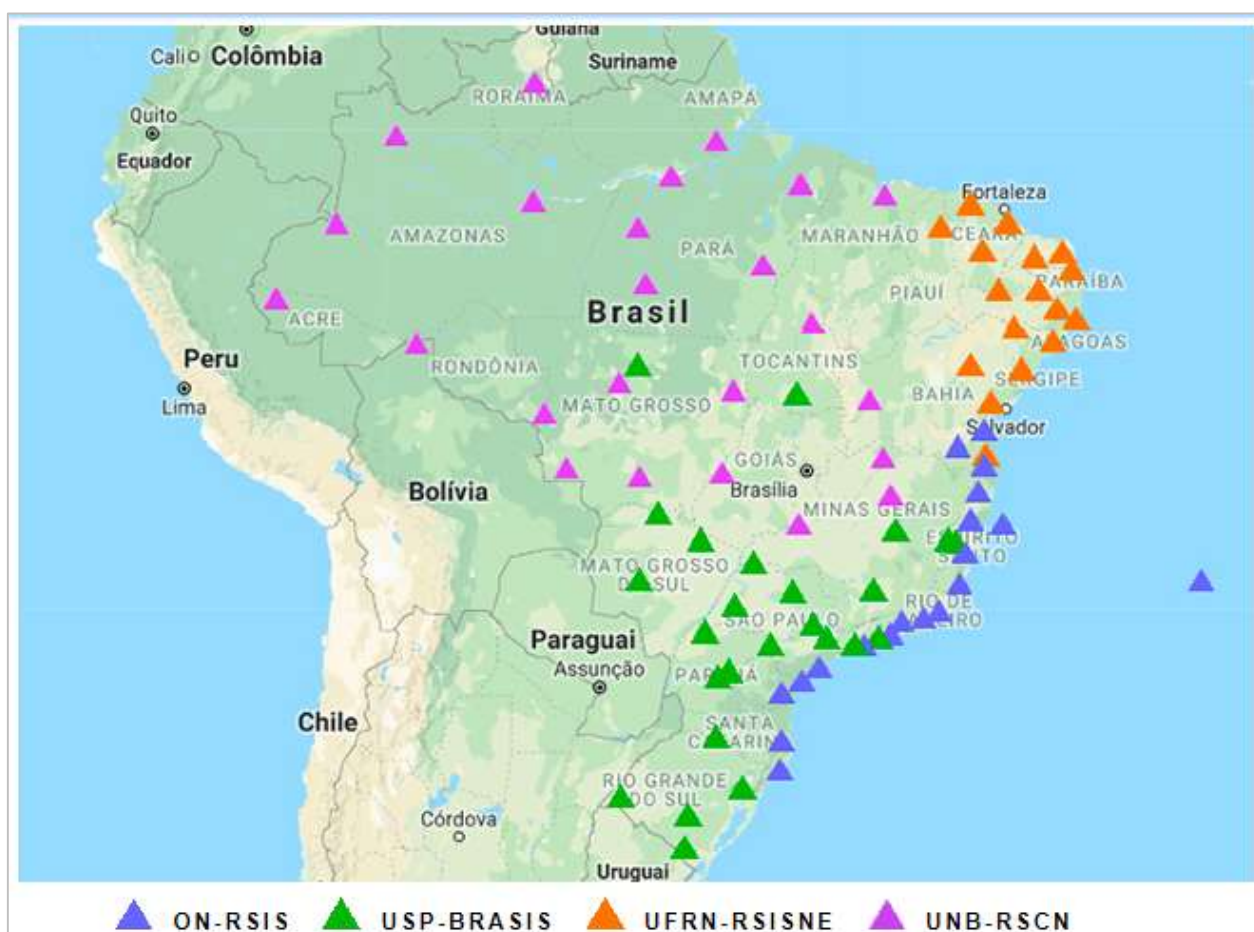
**Figura 5.93** – Rede sismológica brasileira (<http://www.rsbr.gov.br>).

O estudo da CREAM utilizou como base de dados as informações compiladas pelo Centro de Sismologia da USP, que conta com a colaboração da Universidade de Brasília (UNB), da Universidade do Rio Grande do Norte e Rede Sismográfica Brasileira. A Figura 5.93 apresenta a distribuição dos sismógrafos existentes no território nacional.

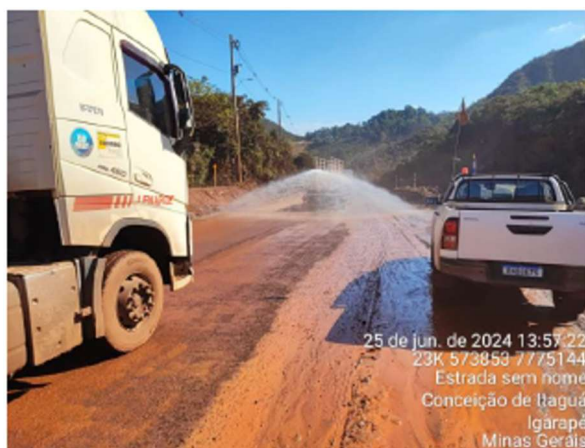
O controle dessas emissões é feito pela umidificação das pistas em uso, utilizando-se caminhão-pipa, através de aspersão forçada por bomba com a formação de um leque de aspersão de água. Aliado à aspersão de vias, a própria passagem do pneu molhado faz com que haja um espalhamento da umidade, permitindo a homogeneização da superfície umidificada.

A umectação nas vias não pavimentadas é realizada por jato d'água proveniente de um caminhão-pipa, trafegando a uma velocidade máxima de 15 km/h, na 1ª ou 2ª marcha, ou parado quando for usado o canhão aspersor.

**Foto 5.12** – Mosaico da aspersão das vias na Mineração Morro do Ipê.

As fotos a seguir ilustram a execução da aspersão das vias da Mineração Morro do Ipê.

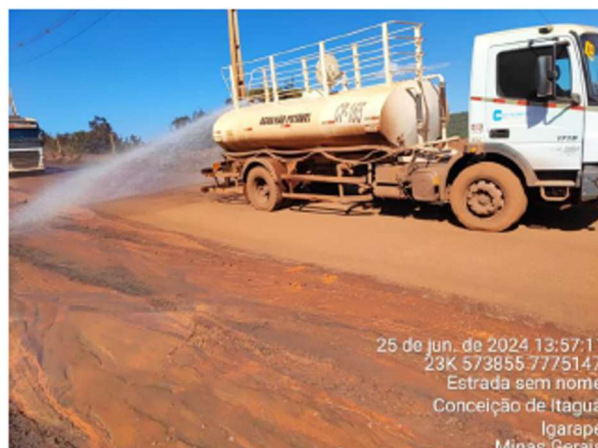
**Foto 5.13** – Mosaico da aspersão das vias na Mineração Morro do Ipê.

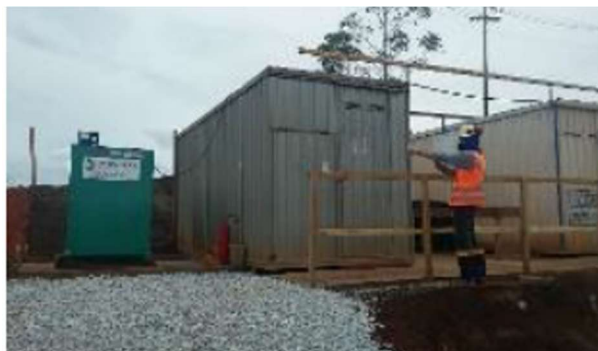
Atualmente o monitoramento dessas emissões é realizado por meio da verificação visual periódica, com utilização da escala Ringelmann. Essa escala consiste, conforme definição da ABNT, em uma escala gráfica para avaliação calorimétrica visual constituída de um cartão com tonalidades de cinza, correspondentes aos padrões de 1 a 5.

**Foto 5.14** – Monitoramento em equipamento com escala.

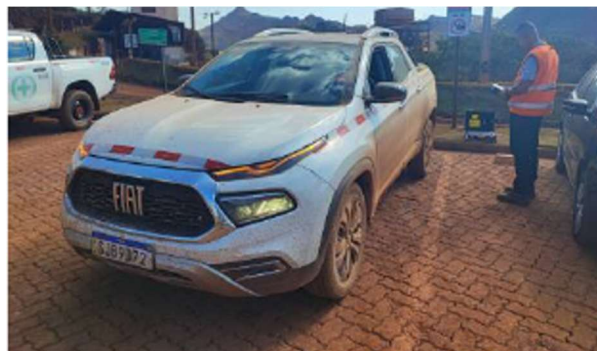
Certa de que o uso de opacímetros permite um resultado mais preciso e objetivo, a forma como o monitoramento é executado na Mineração Morro do Ipê encontra-se em transição. A Empresa já adquiriu 2 opacímetros, que estão sendo utilizados em áreas-piloto, enquanto o software dos equipamentos é homologado pelo departamento de Tecnologia da Informação.

**Foto 5.15** – Monitoramento utilizando o opacímetro.
