| | | | | | <div><br/>PROJEÇÃO: UTM E GEOGRAFICA<br/>DATUM: SIRGAS 2000<br/>MERIDIANO CENTRAL 48° W Gr.</div> | | | <div><br/>IPÊ<br/>MINERAÇÃO<br/>MORRO DO IPÊ</div> | | | PROJETO<br>MANCHA DE INUNDAÇÃO - TICO TICO | | | |
| | | | | | | | | TÍTULO:<br>Riscos Hidrodinâmicos – TR 10.000 anos – Articulação 11 | | | | | | |
| 0 | C | EMIÇÃO INICIAL | GAP | GUJ | JPR | JDP | mai/24 | | 57 | MUNICÍPIO: | IGARAPÉ | 936-2024-01-0151 | | |

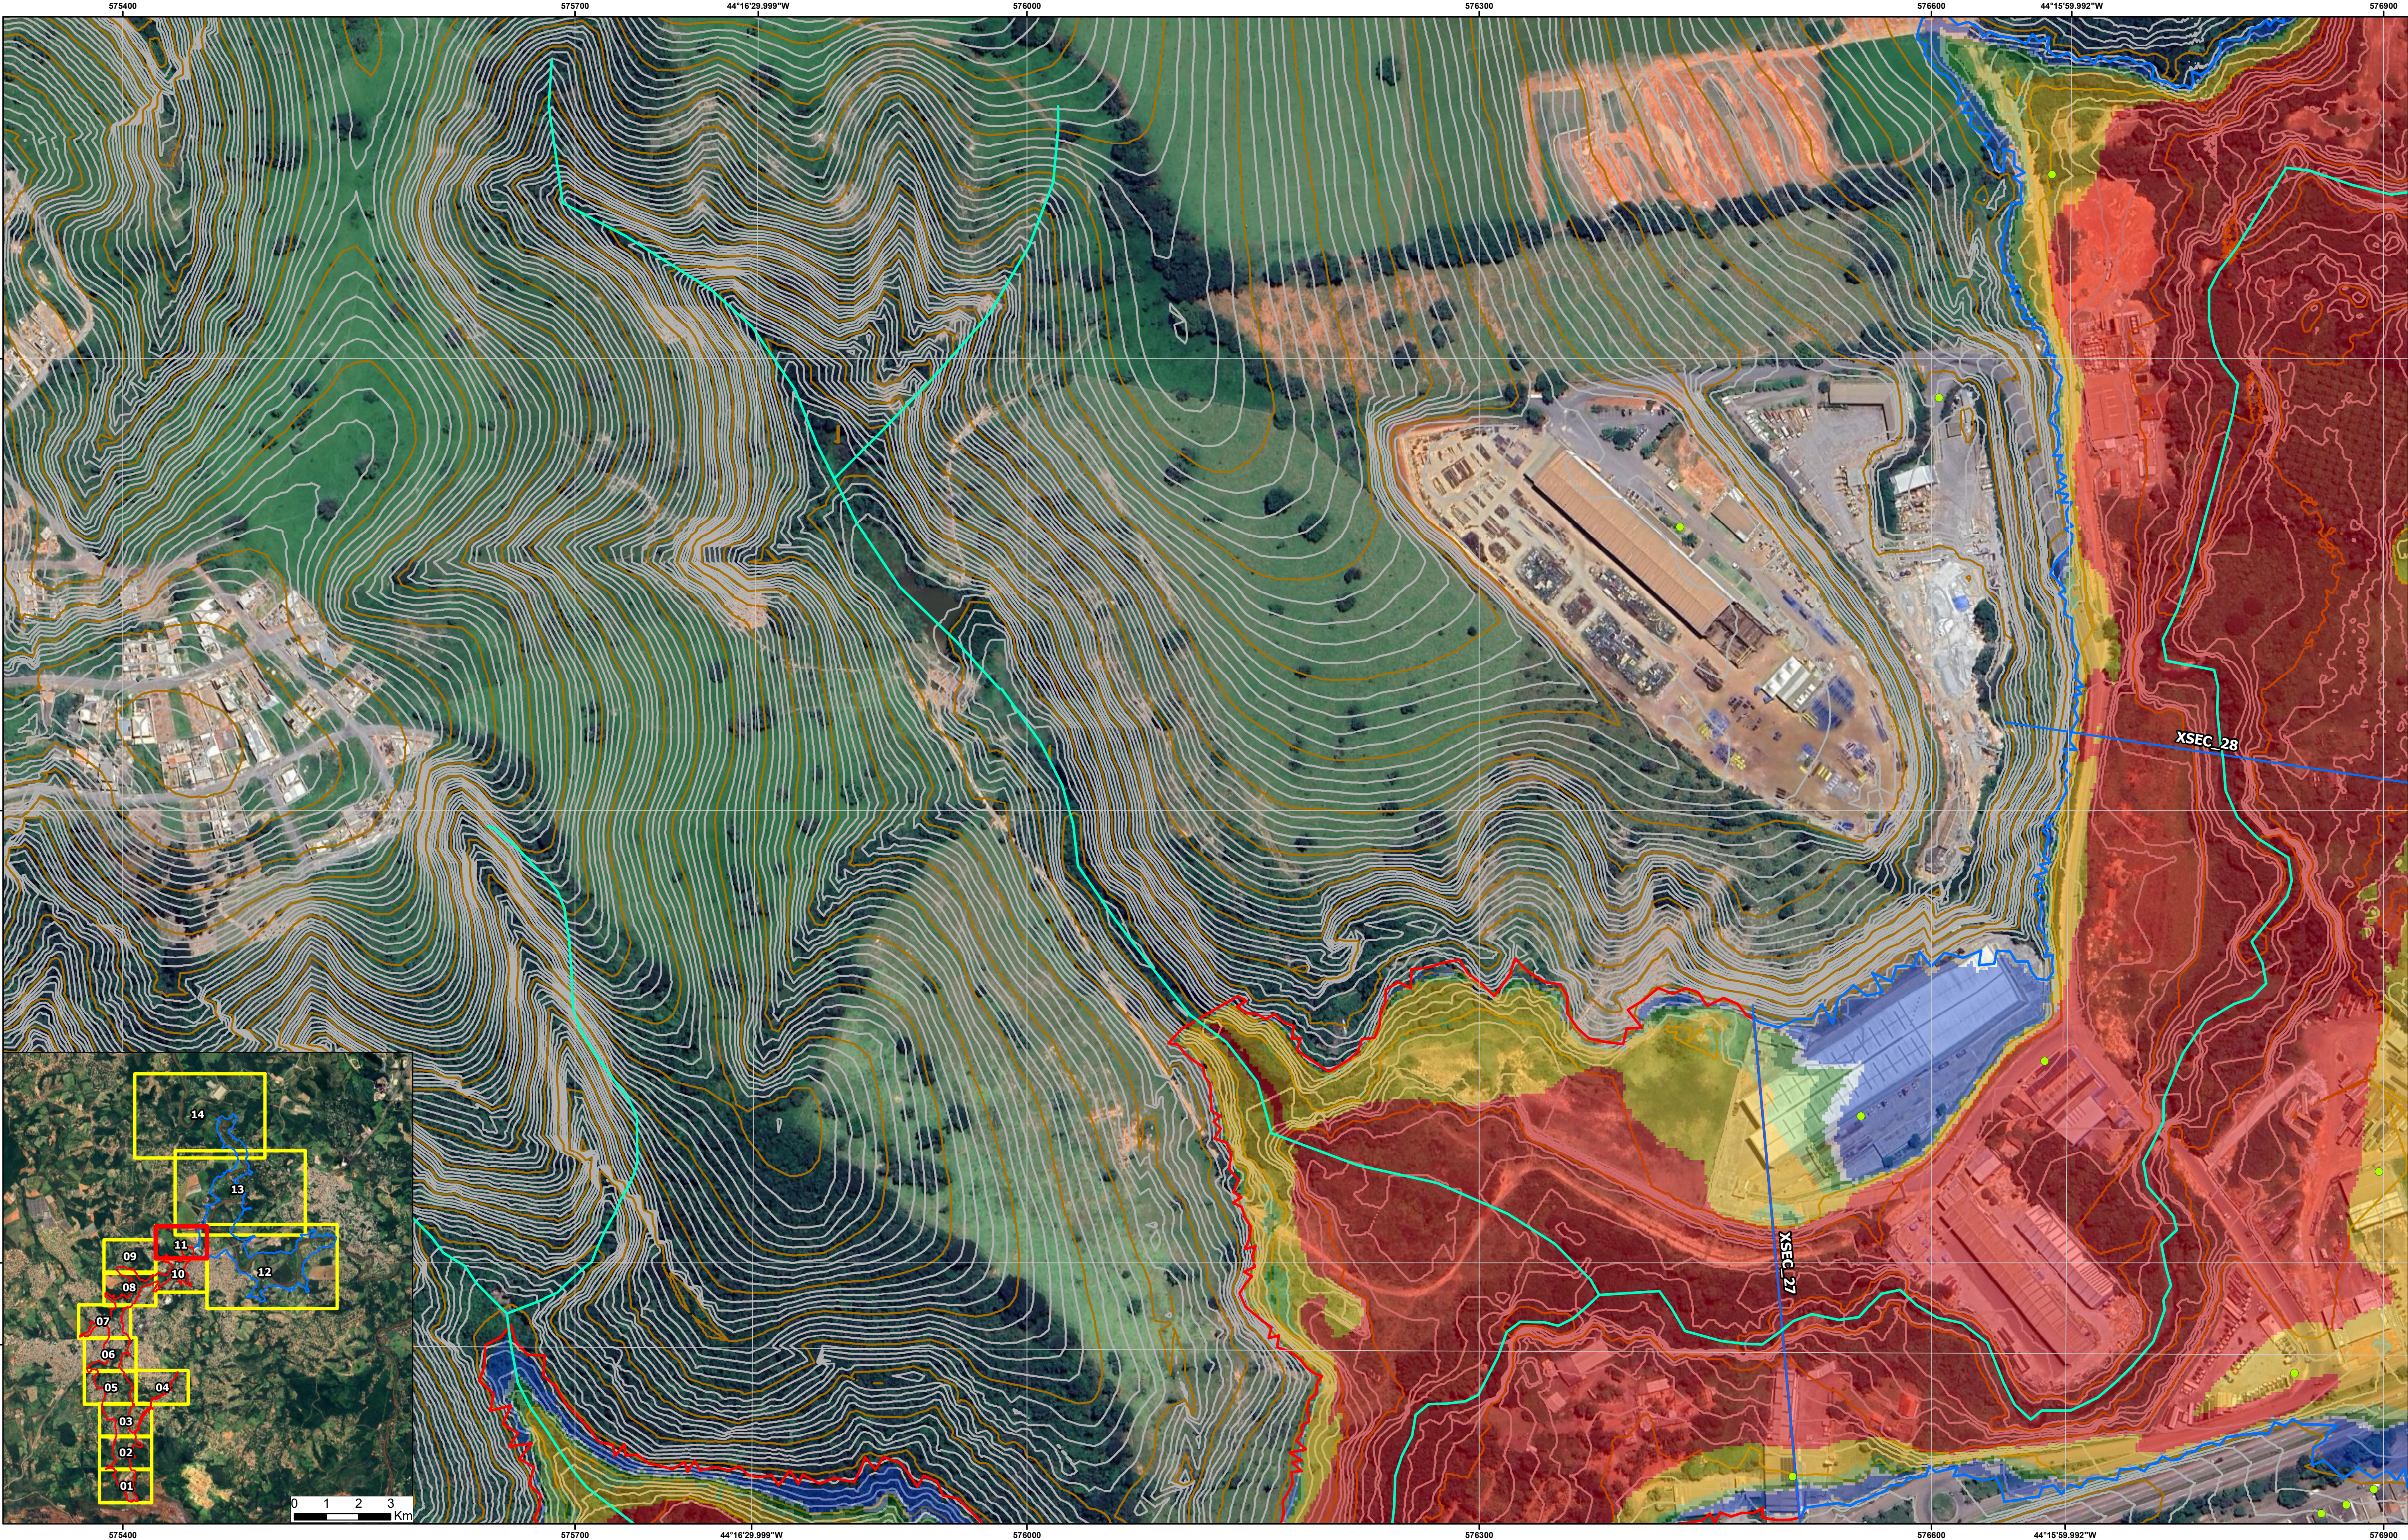
3) Cenário de Cheia Crítica: simulação da mancha de inundação, considerando uma condição antecedente de inundação generalizada do vale de jusante, pelo trânsito da vazão com TR 10.000 anos (1 dia).
