| | | | | | <div>PROJEÇÃO: UTM E GEOGRAFICA<br/>DATUM: SIRGAS 2000<br/>MERIDIANO CENTRAL 48° W GL</div> | | | <div>IPÊ<br/>MINERAÇÃO<br/>MORRO DO IPE</div> | | PROJETO<br><b>MANCHA DE INUNDAÇÃO - TICO TICO</b> | |
| | | | | | | | | | | TÍTULO:<br><b>Riscos Hidrodinâmicos – TR 10.000 anos – Articulação 13</b> | |

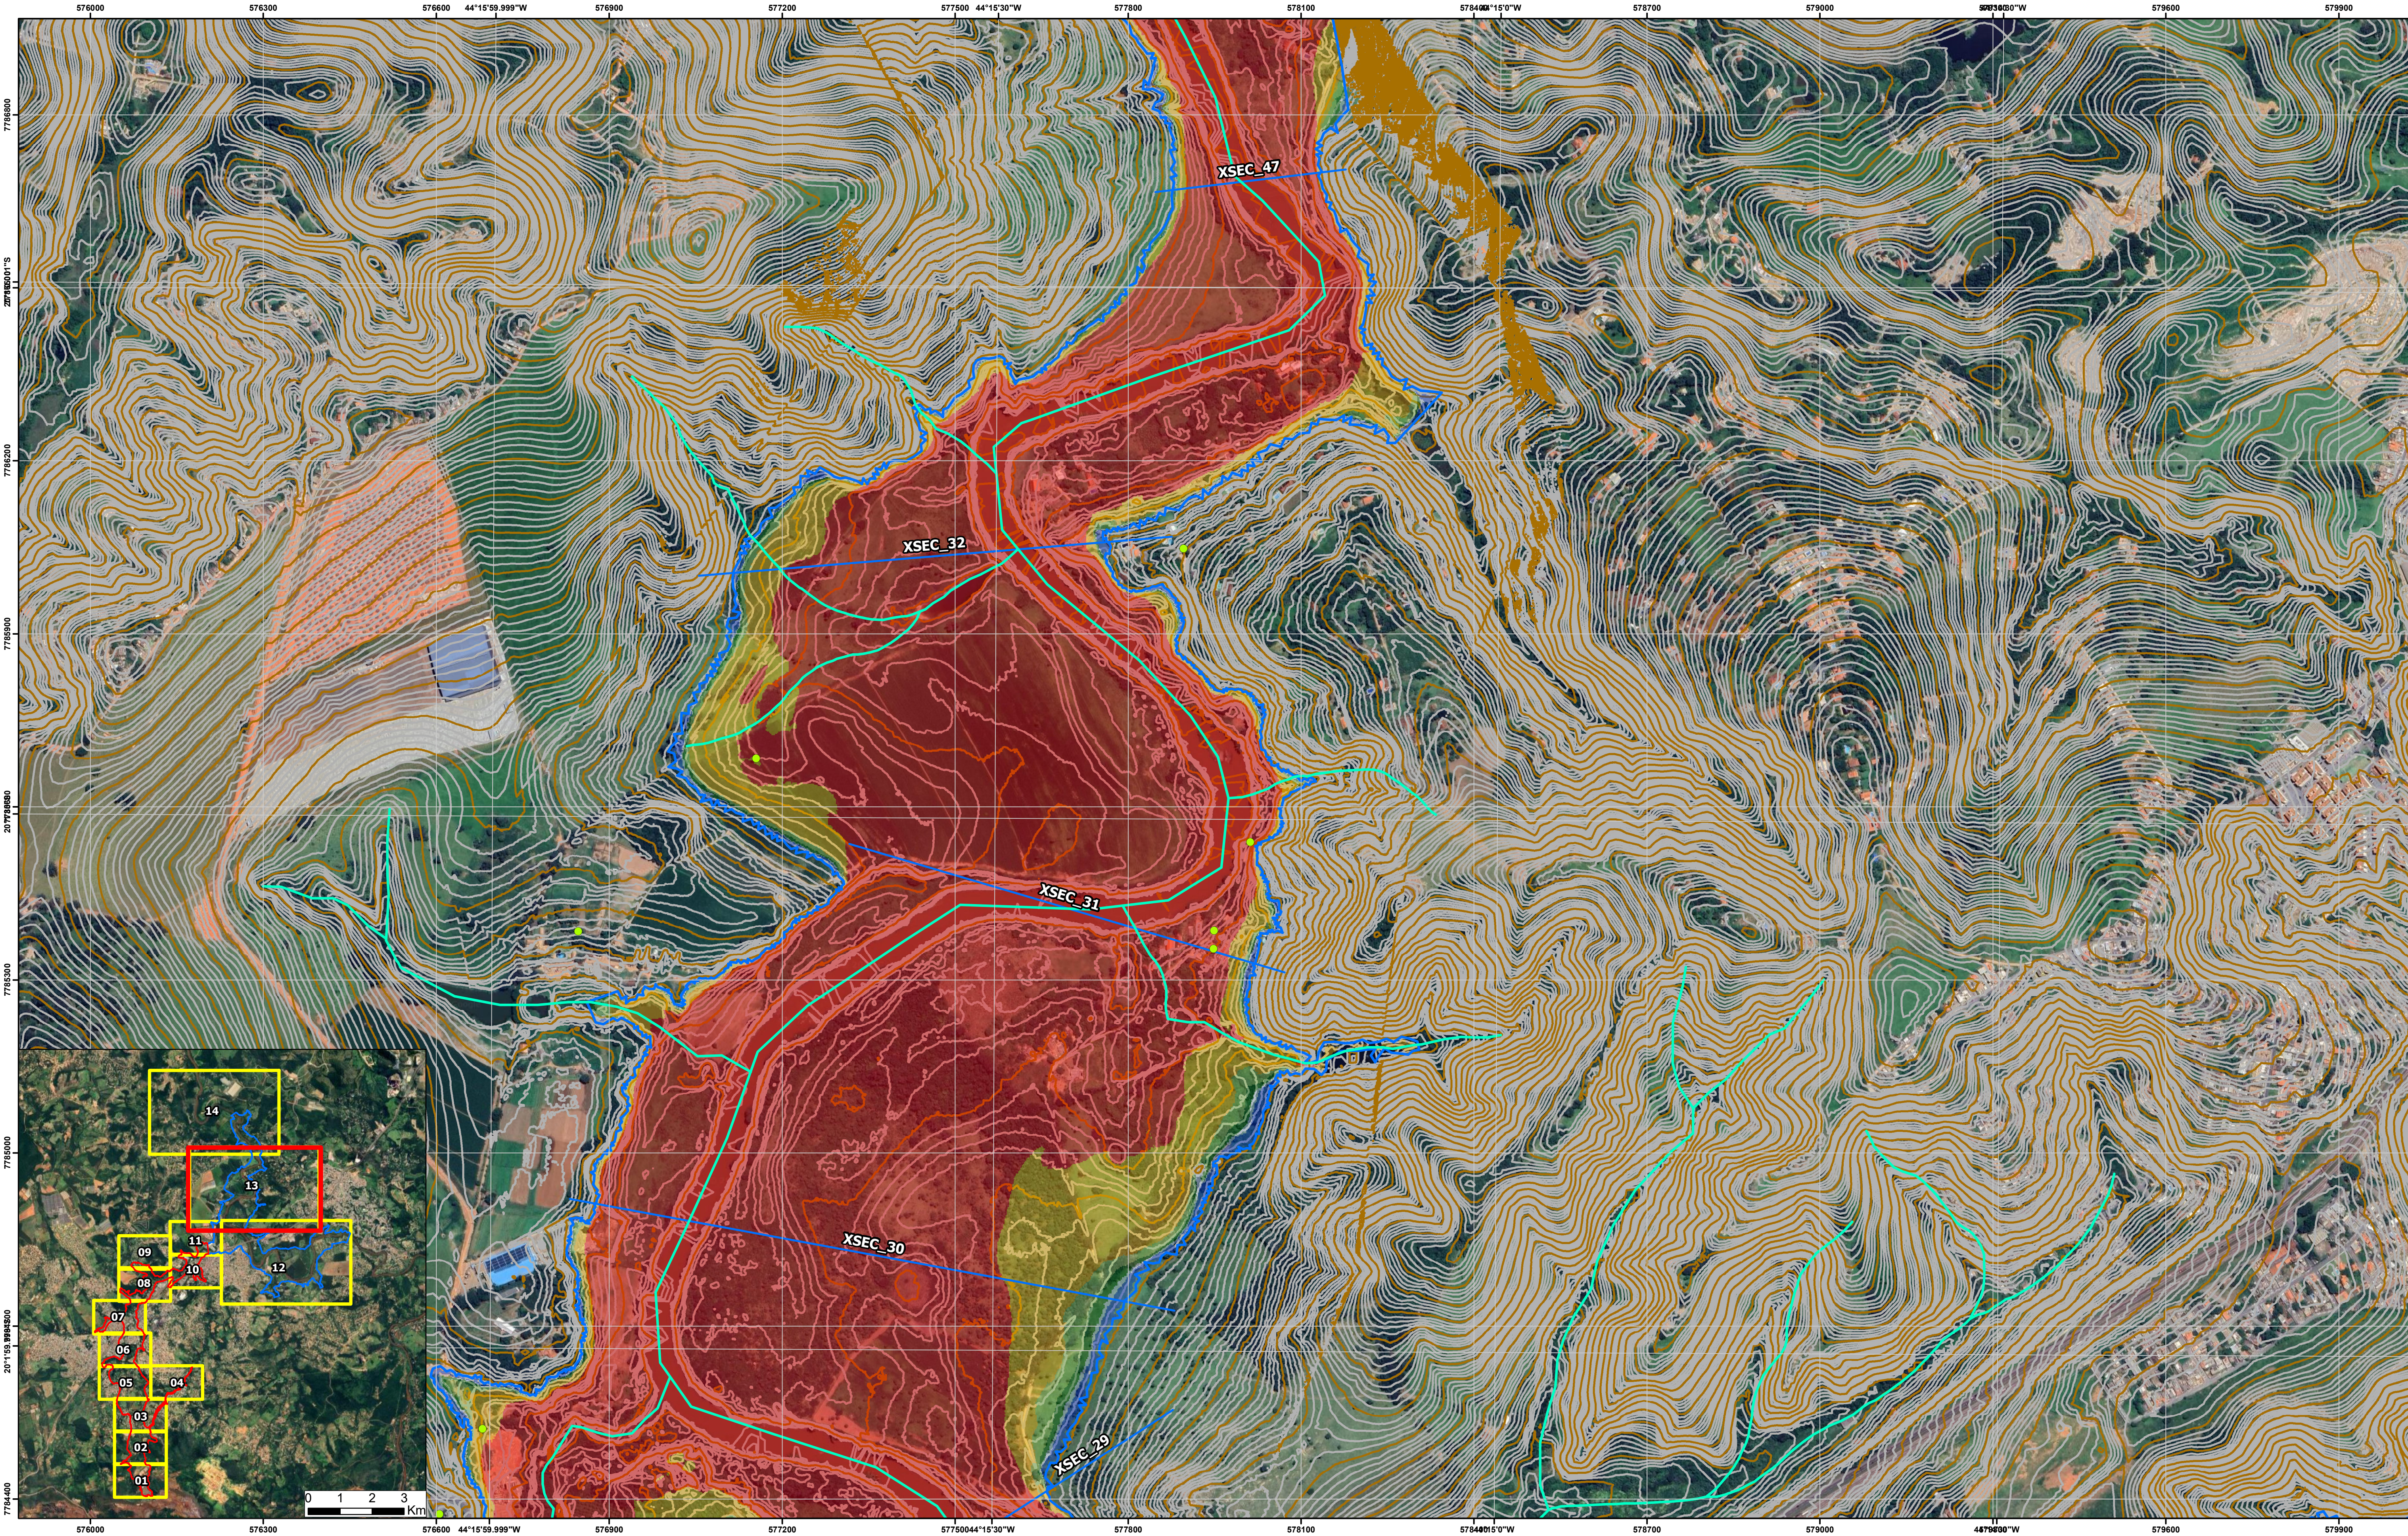
3) Cenário de Cheia Crítica: simulação da mancha de inundação, considerando uma condição antecedente de inundação generalizada do vale de jusante, pelo trânsito da vazão com TR 10.000 anos (1 dia).
