| PROJETO | | MANCHA DE INUNDAÇÃO - TICO TICO | |
| TÍTULO: | | Riscos Hidrodinâmicos – TR 2 anos – Articulação 08 | |
| 174 | MUNICÍPIO: IGARAPÉ | 936-2024-01-0348 | |

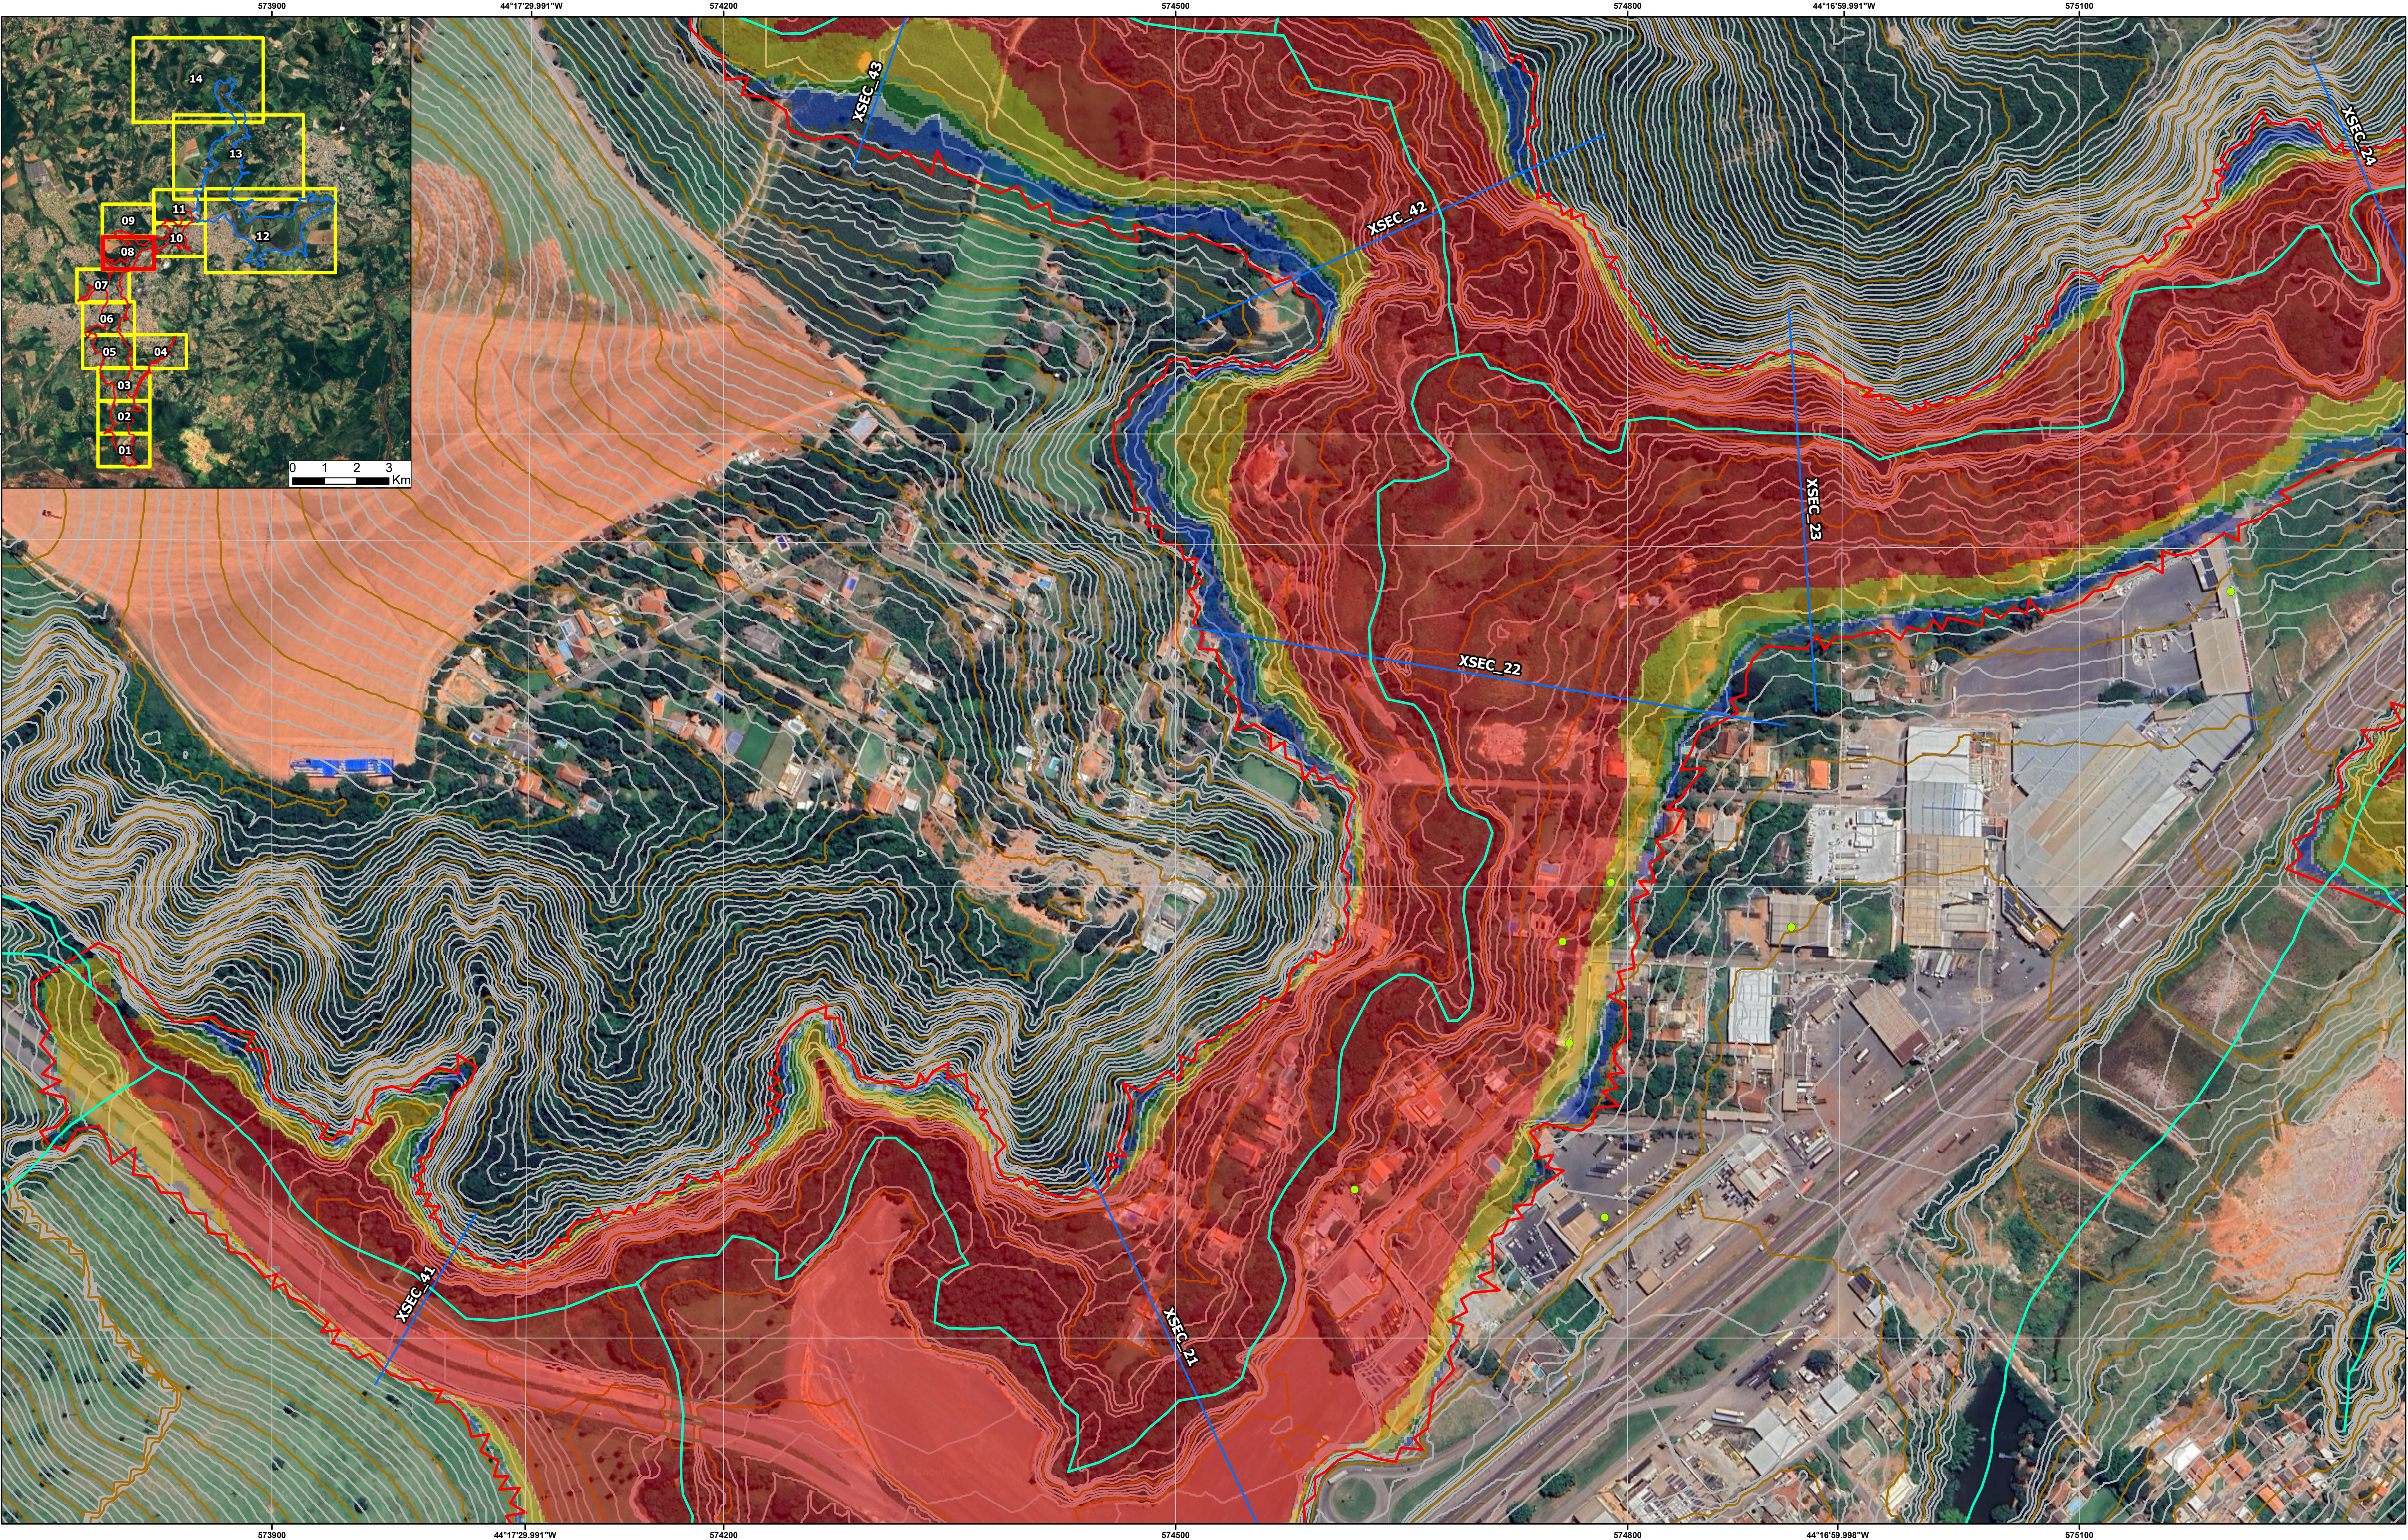
1) Base topográfica realizada pela empresa ERG, em levantamentos realizados entre Janeiro e Março de 2022. Precisão de 0,05 m. Detalhes documento IPE.OP.DE.8000.GT.20.435. Levantamento topográfico de detalhe, realizado em Dezembro de 2023 pela Geomil, por aerolevanteamento com drone, calibrados com pontos de controle, no Rio Paraopeba. Precisão do Perfilamento a Laser (LIDAR) foi igual a 0,05m;

2) Cenário de Cheia Normal: simulação da mancha de inundação, considerando uma condição antecedente de inundação típica do vale de jusante, pelo trânsito da vazão com TR 2 anos (1 dia).
