| | | | | | <div></div> <div>PROJEÇÃO: UTM E GEOGRAFICA<br/>DATUM: SIRGAS 2000<br/>MERIDIANO CENTRAL: 45° W Gr.</div> | | | <div><div>MINERAÇÃO<br/>MORRO DO IPE</div></div> | | | PROJETO<br><b>MANCHA DE INUNDAÇÃO - TICO TICO</b> | | | |
| | | | | | | | | | | | TÍTULO:<br><b>Riscos Hidrodinâmicos – TR 2 anos – Articulação 03</b> | | | |

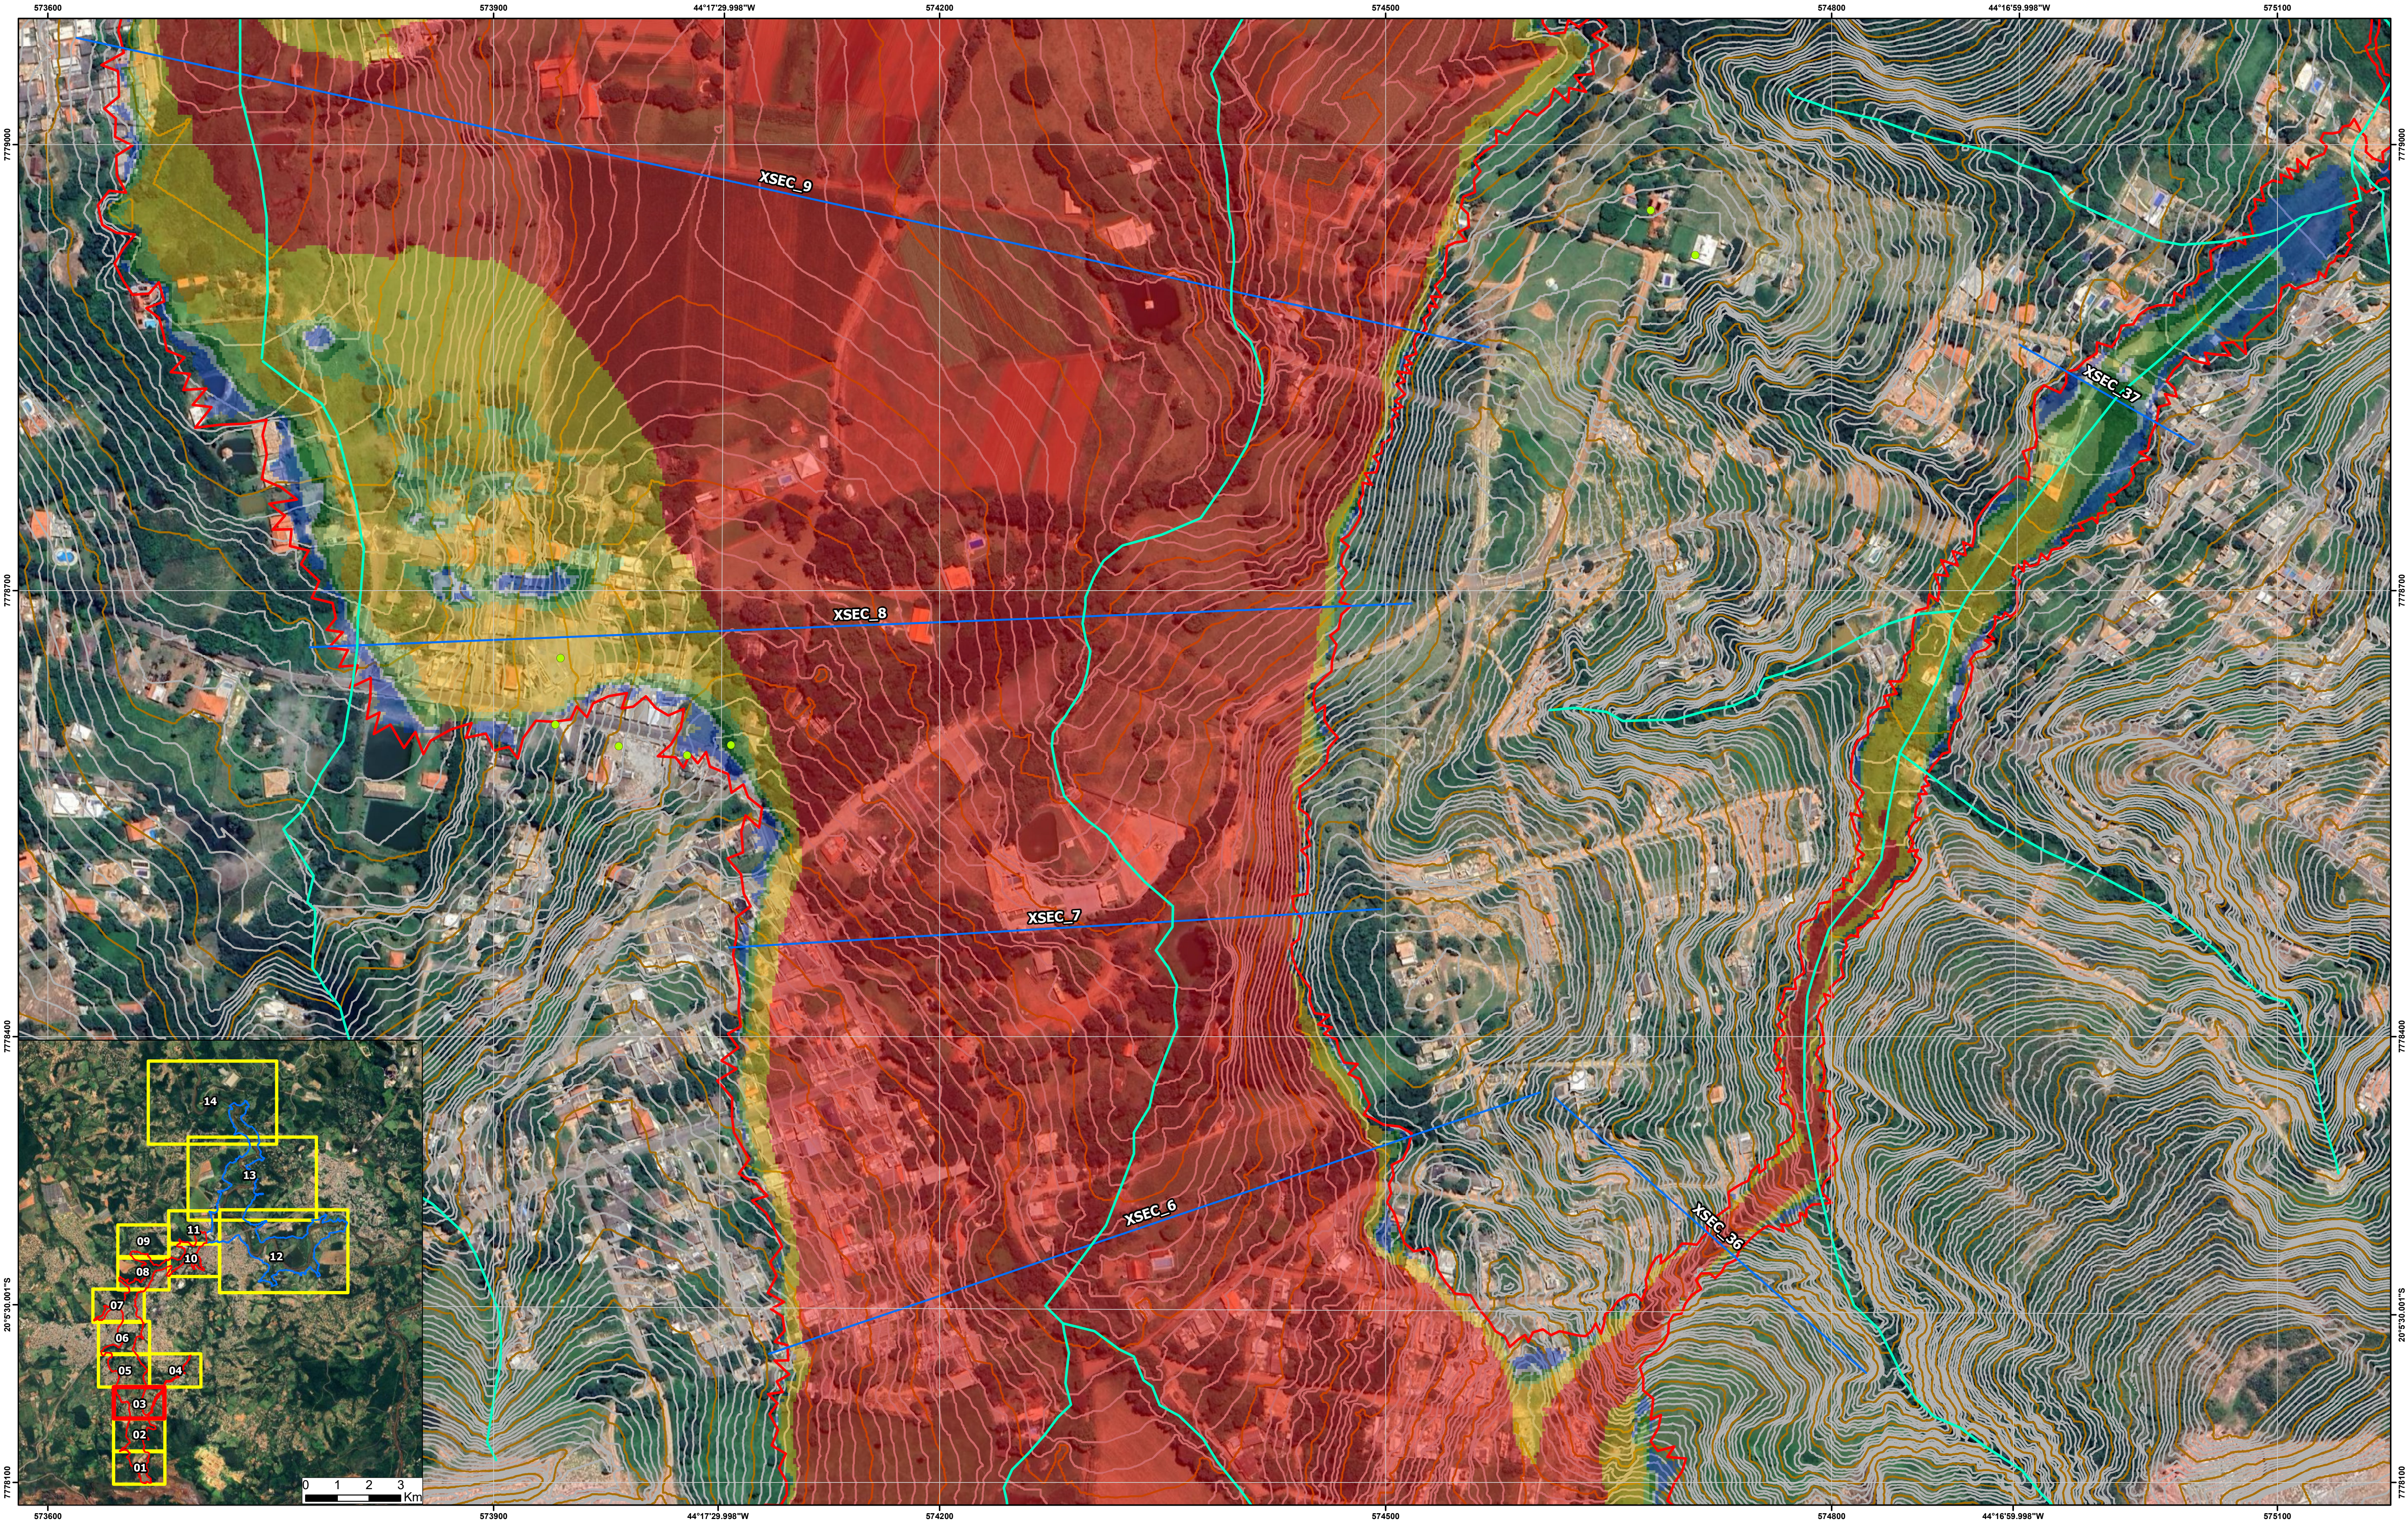
- 1) Base topográfica realizada pela empresa ERG, em levantamentos realizados entre Janeiro e Março de 2022. Precisão de 0,05 m. Detalhes documento IPE.OP.DE.8000.GT.20.435. Levantamento topográfico de detalhe, realizado em Dezembro de 2023 pela Geomil, por aerolevantamento com drone, calibrados com pontos de controle, no Rio Paraopeba. Precisão do Perfilamento a Laser (LIDAR) foi igual a 0,05m;

- 2) Cenário de Cheia Normal: simulação da mancha de inundação, considerando uma condição antecedente de inundação típica do vale de jusante, pelo trânsito da vazão com TR 2 anos (1 dia).
