## **BARRAGEM B2 – MINA TICO-TICO**

## **RELATÓRIO TRIMESTRAL DE ACOMPANHAMENTO DO PROCESSO DE DESCARACTERIZAÇÃO**

**AGOSTO  
2025**

IPE.OP.RL.8000.GT.20.1295 - Revisão 00

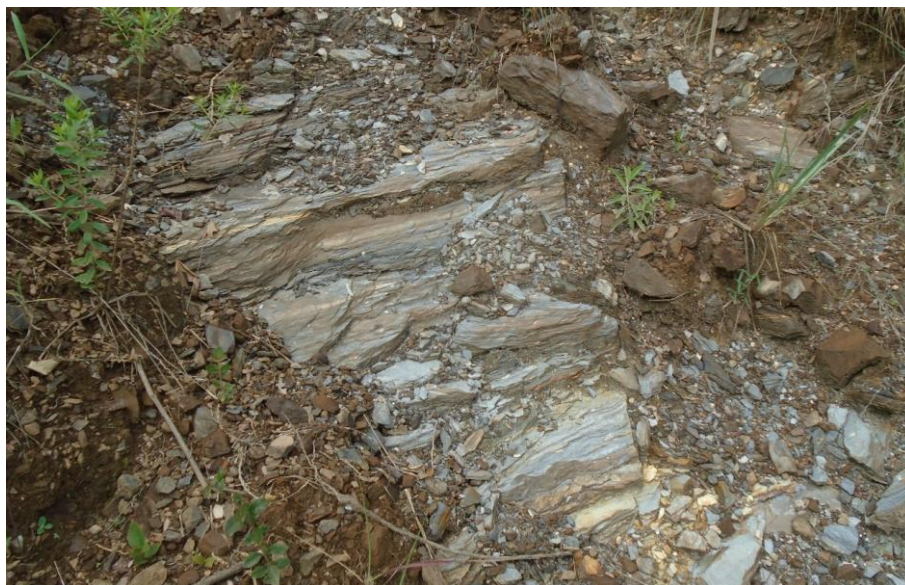
Desta forma, os eventuais efeitos do desconfinamento ou até mesmo devido a escavações realizadas na época de construção da barragem para ampliar o reservatório ou como área de empréstimo local poderão exigir projetos específicos e obras complementares de estabilização. Atualmente, existe uma superfície de escorregamento, do tipo circular, aberta na encosta natural situada a montante do reservatório da barragem, na sua margem esquerda. No local ocorrem os filitos cinza prateado, com lentes de quartzito ferruginoso (Figura 5.9).

Figura 5.9 – Filito da Formação Cercadinho no local do escorregamento.

A direção dos planos de xistosidade é, aproximadamente, leste – oeste, com mergulho de cerca de 50° a 60° para sul, ou seja, para dentro da encosta (montante).

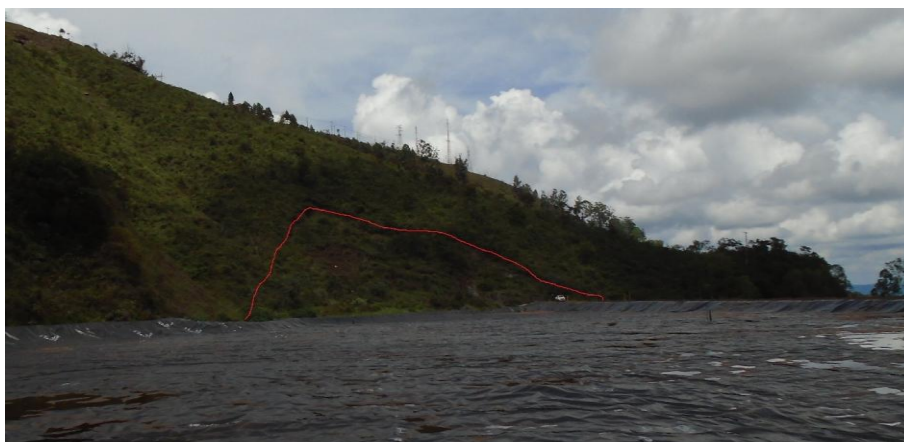
A cunha de escorregamento é superficial, pouco profunda, e provavelmente ocorreu devido à escavação de um acesso no pé da encosta, circundando o reservatório, com taludes muito íngremes, o que provocou a instabilidade.

Figura 5.10 – Vista do escorregamento situado na encosta a montante do reservatório.

Durante o mês de julho/2024 foi executada uma berma de equilíbrio em enrocamento (Foto 5-1) e de forma a estabilizar a massa rompida localizada na encosta a montante próximo a ombreira esquerda. Em outubro de 2024, a berma foi ampliada até os pontos da descida da drenagem superficial de modo a proteger o ponto de deságue.

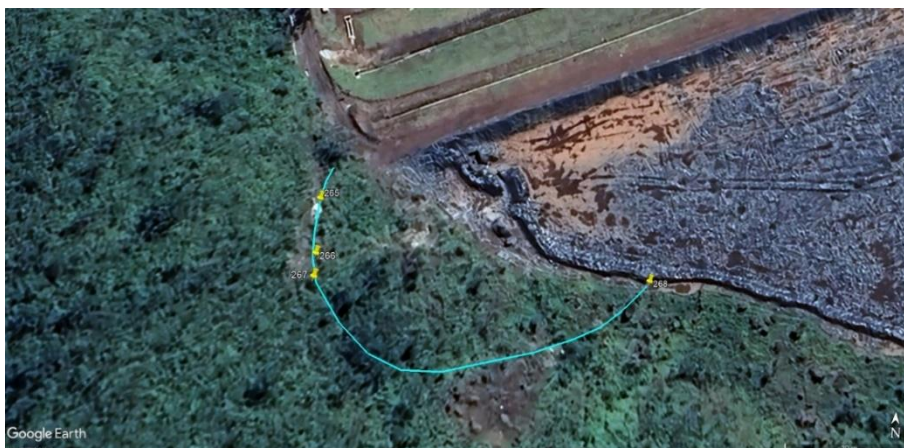
Figura 5.11 – Imagem de satélite delimitando a área onde se desenvolveu a superfície de escorregamento.

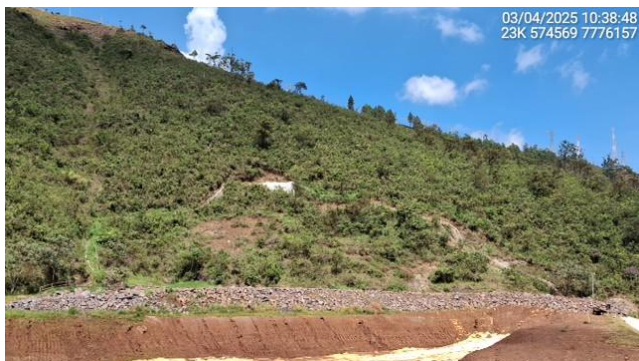
**Foto 5-1** – Berma de equilíbrio em enrocamento na encosta próxima a ombreira esquerda.

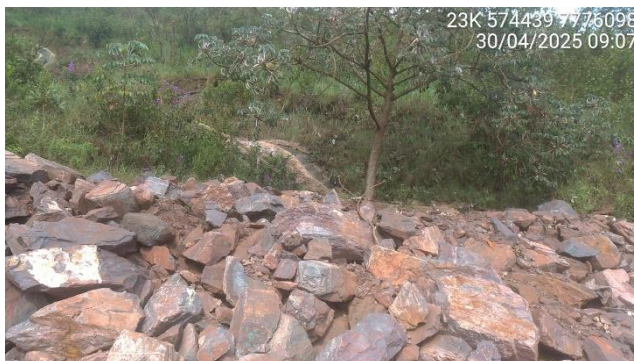
**Foto 5-2** – Dispositivos de drenagem superficial no contato da cunha de ruptura com o terreno natural, na margem esquerda.

Além da berma, em outubro/2024 foi concluída a instalação de dispositivos de drenagem superficial (Foto 5-2) no contato entre a cunha de ruptura e o terreno natural de forma a reduzir a infiltração de água e assim reduzir a saturação do material e consequentemente, possíveis movimentações.

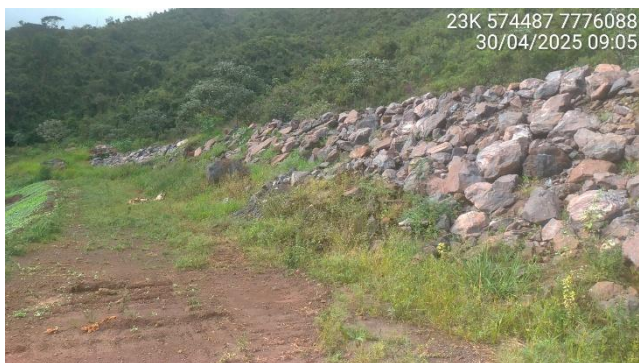
**Foto 5-3** – Detalhe da berma de equilíbrio em enrocamento na encosta na margem esquerda.

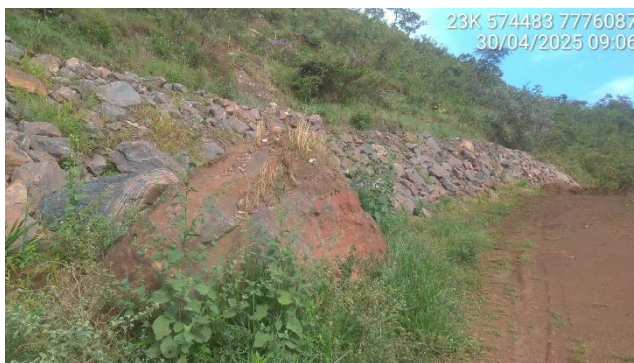
**Foto 5-4** – Detalhe da berma de equilíbrio em enrocamento na encosta na margem esquerda.

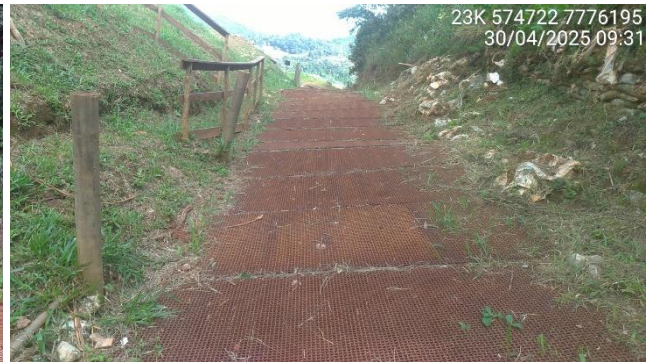
**Foto 5-7** – Grades metálicas instaladas sobre o canal extravasor de emergência.

Na ombreira direita, durante o mês de novembro de 2024 foram instalados perfis metálicos e grades metálicas (Foto 5-6 e Foto 5-7) sobre o canal extravasor de emergência, como medida preventiva contra uma possível obstrução do canal, caso ocorra movimentação de material da encosta.

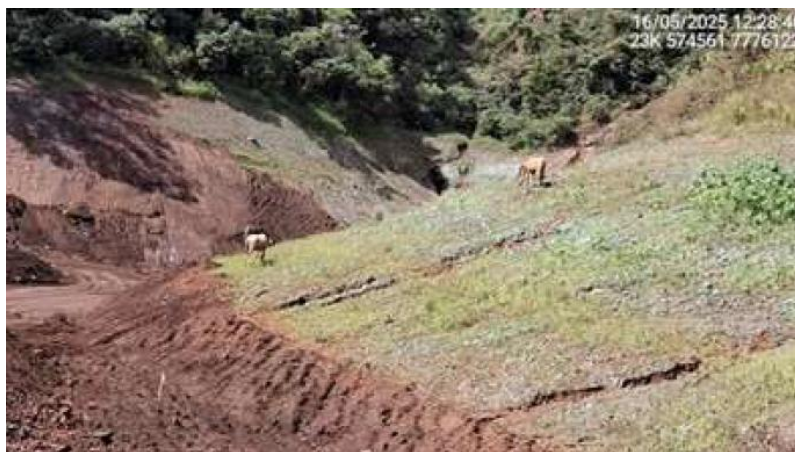
#### 6.1.3.1 Presença de animais na encosta a montante do reservatório (Verificada apenas em maio)

Foto 6-43 - Presença de animais na encosta a montante do reservatório.
