BARRAGEM B2 – MINA TICO-TICO

RELATÓRIO TRIMESTRAL DE ACOMPANHAMENTO DO PROCESSO DE DESCARACTERIZAÇÃO

**NOVEMBRO
2025**

IPE.OP.RL.8000.GT.20.1353 - Revisão 01

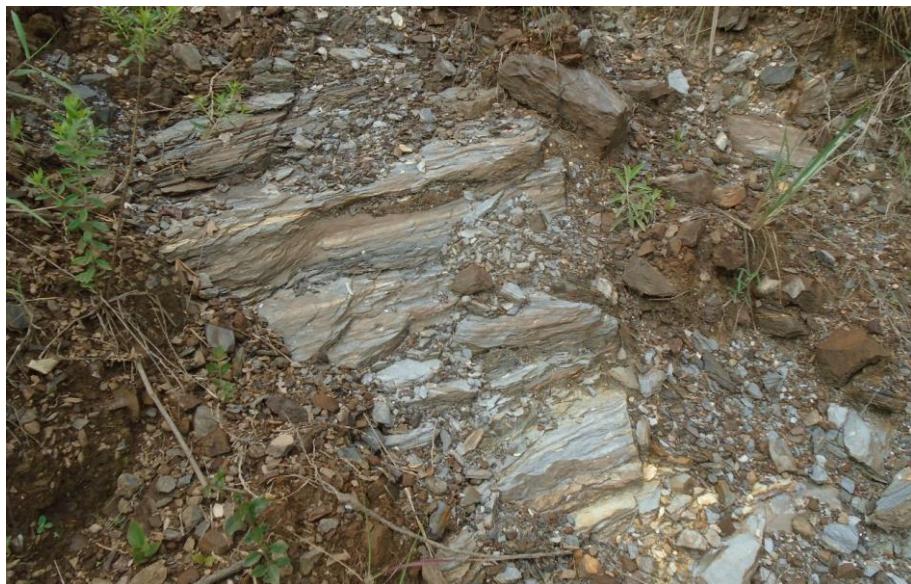
Desta forma, os eventuais efeitos do desconfinamento ou até mesmo devido a escavações realizadas na época de construção da barragem para ampliar o reservatório ou como área de empréstimo local poderão exigir projetos específicos e obras complementares de estabilização. Atualmente, existe uma superfície de escorregamento, do tipo circular, aberta na encosta natural situada a montante do reservatório da barragem, na sua margem esquerda. No local ocorrem os filitos cinza prateado, com lentes de quartzito ferruginoso (Figura 5.9).

Figura 5.9 – Filito da Formação Cercadinho no local do escorregamento.

A direção dos planos de xistosidade é, aproximadamente, leste – oeste, com mergulho de cerca de 50° a 60° para sul, ou seja, para dentro da encosta (montante).

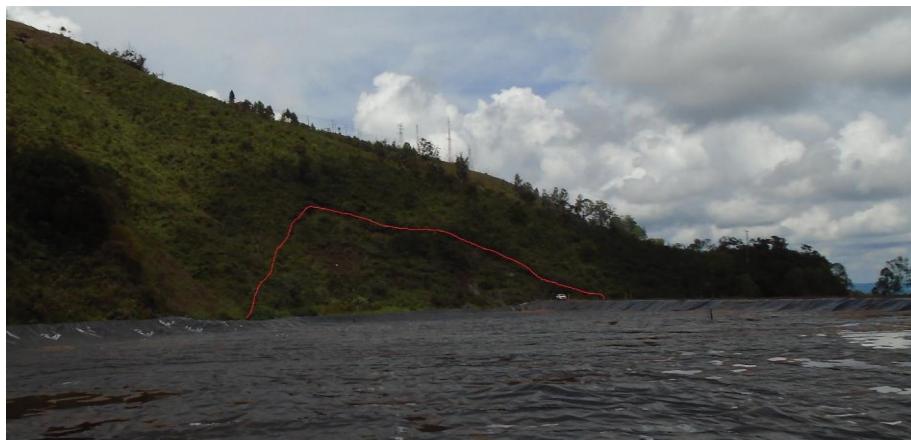
A cunha de escorregamento é superficial, pouco profunda, e provavelmente ocorreu devido à escavação de um acesso no pé da encosta, circundando o reservatório, com taludes muito íngremes, o que provocou a instabilidade.

Figura 5.10 – Vista do escorregamento situado na encosta a montante do reservatório.

Durante o mês de julho/2024 foi executada uma berma de equilíbrio em enrocamento (Foto 5-1) e de forma a estabilizar a massa rompida localizada na encosta a montante próximo a ombreira esquerda. Em outubro de 2024, a berma foi ampliada até os pontos da descida da drenagem superficial de modo a proteger o ponto de deságue.

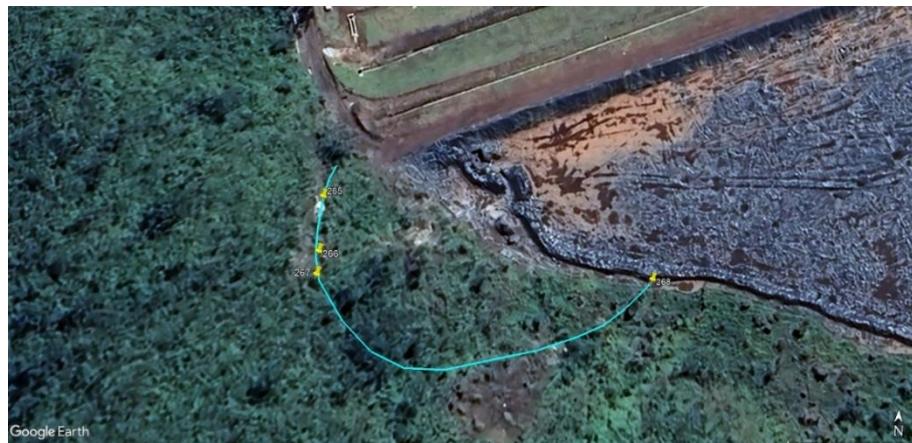
Figura 5.11 – Imagem de satélite delimitando a área onde se desenvolveu a superfície de escorregamento.

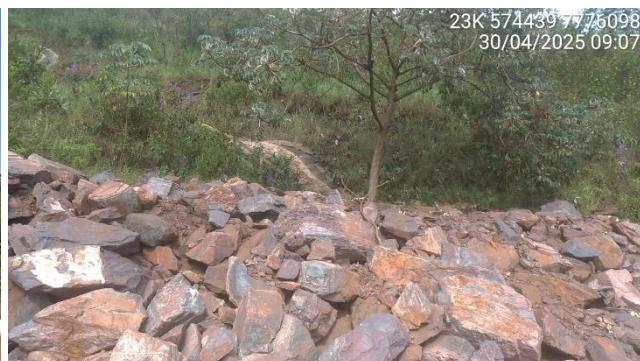
Foto 5-2 – Dispositivos de drenagem superficial no contato da cunha de ruptura com o terreno natural, na margem esquerda.

Além da berma, em outubro/2024 foi concluída a instalação de dispositivos de drenagem superficial (Foto 5-2) no contato entre a cunha de ruptura e o terreno natural de forma a reduzir a infiltração de água e assim reduzir a saturação do material e consequentemente, possíveis movimentações.

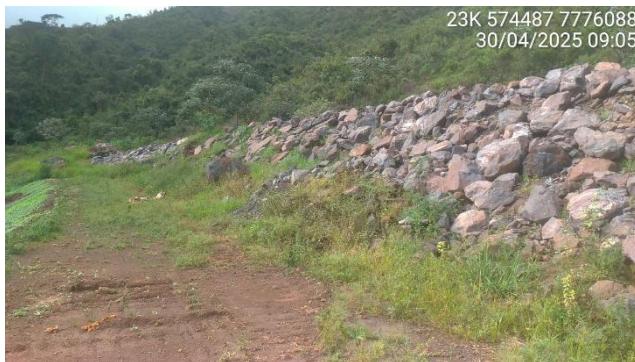
Foto 5-3 – Detalhe da berma de equilíbrio em enrocamento na encosta na margem esquerda.

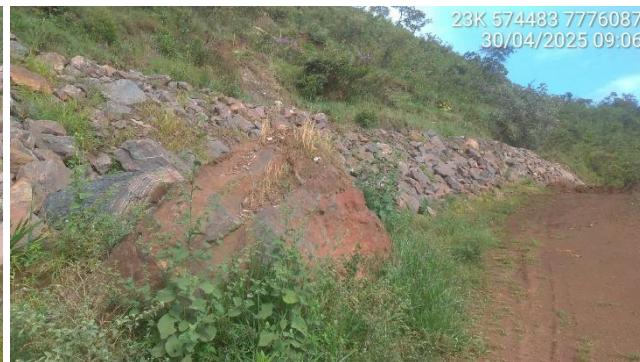
Foto 5-4 – Detalhe da berma de equilíbrio em enrocamento na encosta na margem esquerda.

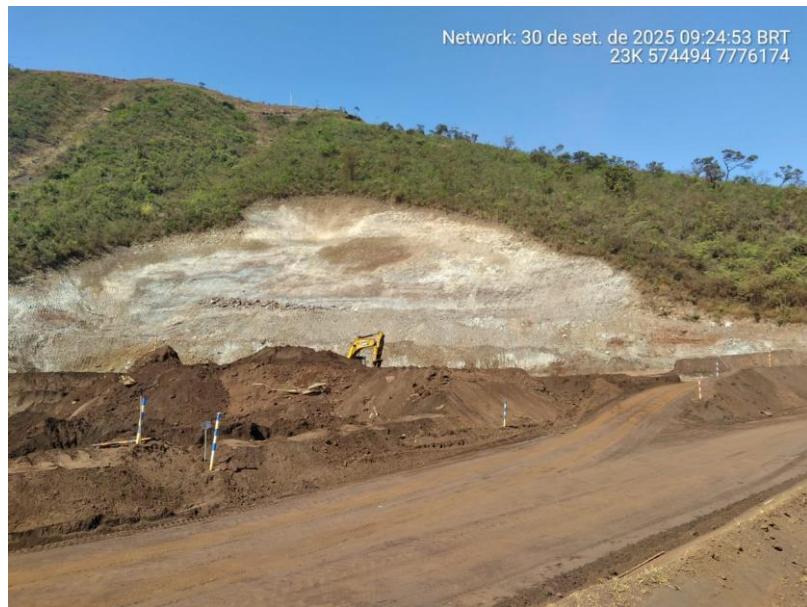
Foto 5-6 - Ombreira Esquerda regularizada com material superficial removido

No mês de agosto, foi dada a sequência na tratativa da ombreira esquerda com a finalização do descarregamento do material solto, a atividade foi finalizada e a situação atual pode ser conferida na Foto 5-6. Nos próximos meses será aplicada a solução de bioengenharia no local, de acordo com a Nota Técnica mencionada.

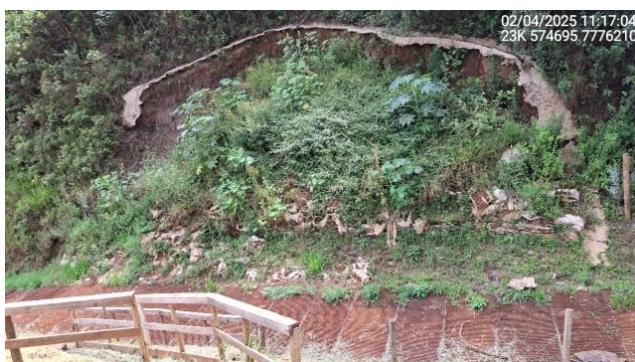
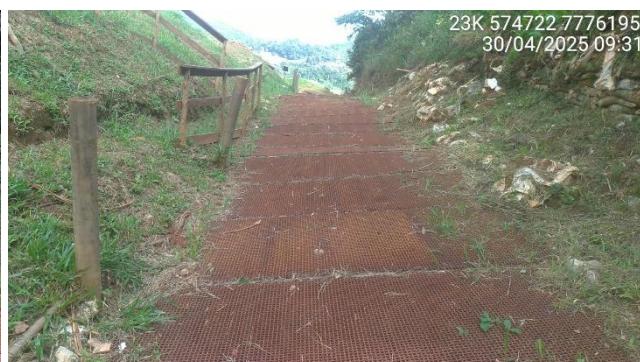
Foto 5-7 – Grades metálicas instaladas sobre o canal extravasor de emergência.

Foto 5-8 – Grades metálicas instaladas sobre o canal extravasor de emergência.

Na ombreira direita, durante o mês de novembro de 2024 foram instalados perfis metálicos e grades metálicas (Foto 5-7 e Foto 5-8) sobre o canal extravasor de emergência, como medida preventiva contra uma possível obstrução do canal, caso ocorra movimentação de material da encosta.

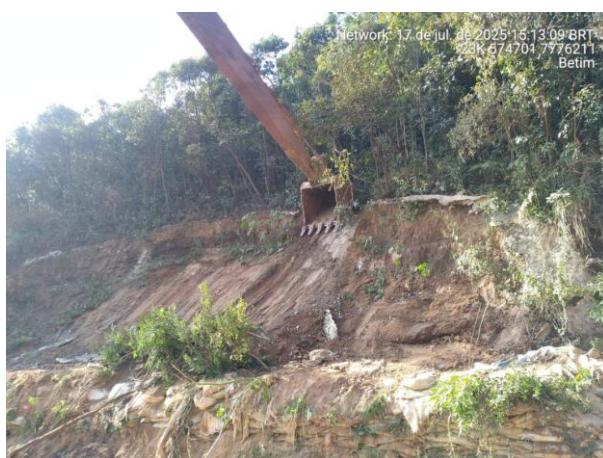
Foto 5-9 - Remoção do material solto e conformação da encosta na Ombreira Direita

Devido ao avanço das obras durante o período de avaliação do relatório, o canal de emergência abaixo da encosta da ombreira direita foi desativado. Na sequência, foi dado início à adequação do novo emboque do canal extravasor, o qual não será afetado pela região de instabilidade na encosta da ombreira. Em função disso, em julho/2025, a empresa Terracota elaborou uma Nota Técnica IPE.OP.RL.8000.GT.20.1249 com a solução para a regularização do local. A intervenção teve início no dia 17/07/2025 e segue as atividades de acordo com a Nota supracitada. Foi realizada a retirada do material solto no local, conforme Foto 5-10, e, no momento, está em avaliação a melhor solução de bioengenharia que será aplicada no local nos próximos meses para estabilização e regularização da área.

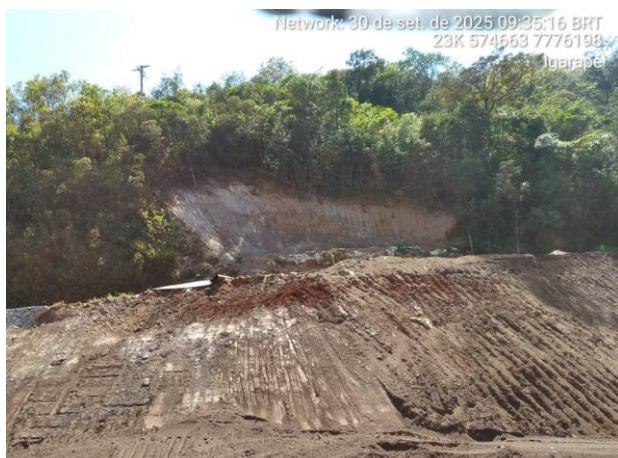
Foto 5-10 - Situação atual pós-retirada do material solto na encosta O.D.

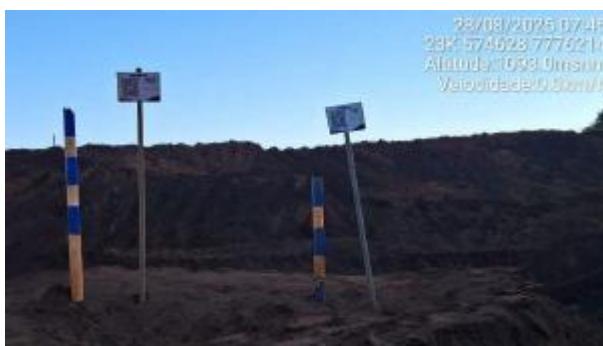
Foto 6-9 - Instrumentos rebaixados – INA-26 e PZ-19.

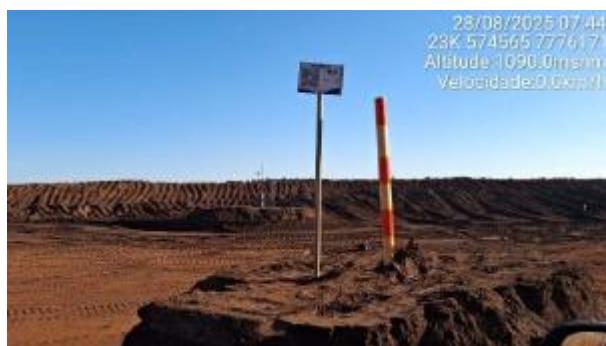
Foto 6-10 - Instrumento rebaixado - INA-20.

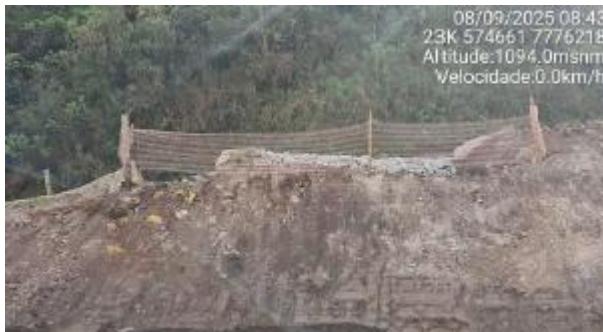
Foto 6-13 - Reconstituição da parede do canal de contorno em pedra argamassada.

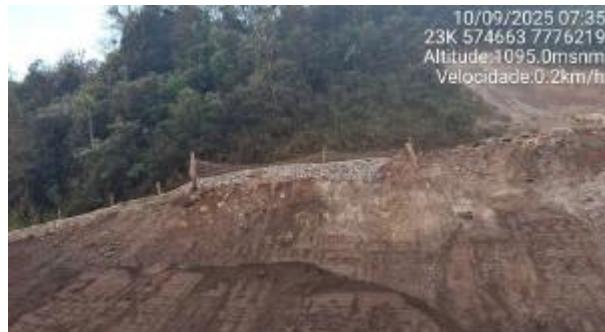
Foto 6-14 - Reconstituição da parede do canal de contorno em pedra argamassada.

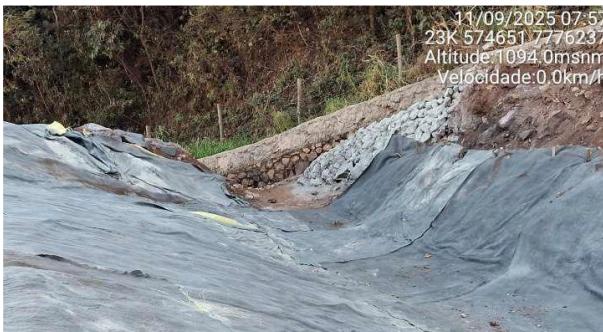
Foto 6-15 - Aplicação de manta cimentícia em parte do canal de aproximação.

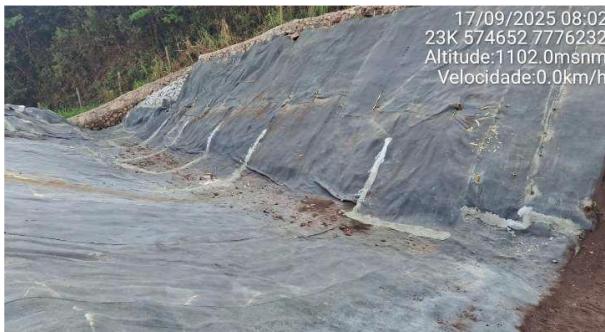
Foto 6-16 - Aplicação de manta cimentícia em parte do canal de aproximação.

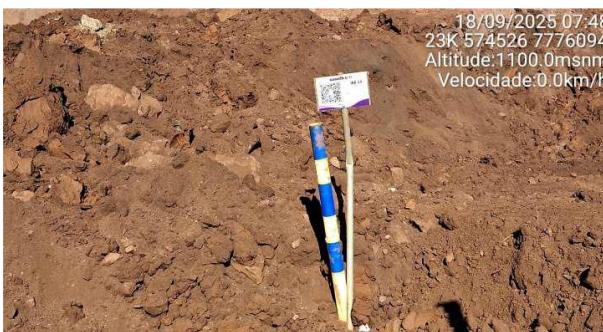
Foto 6-17 - Instrumento rebaixado – INA-34.

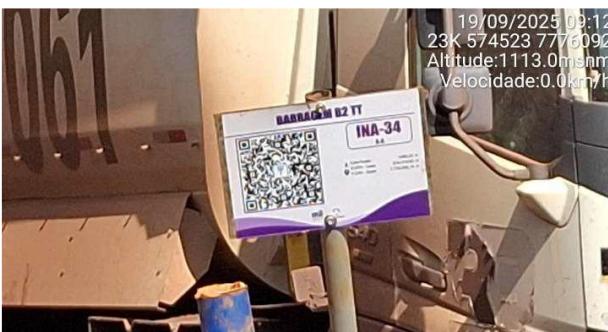
Foto 6-18 - Instrumento rebaixado - INA-34.

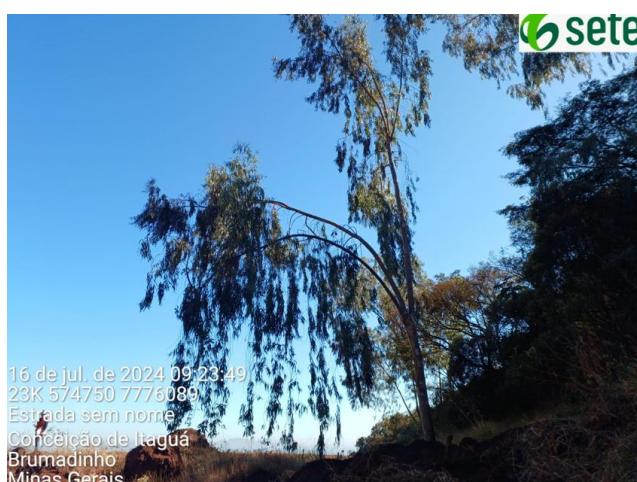
Foto 6-40 – Árvore removida.

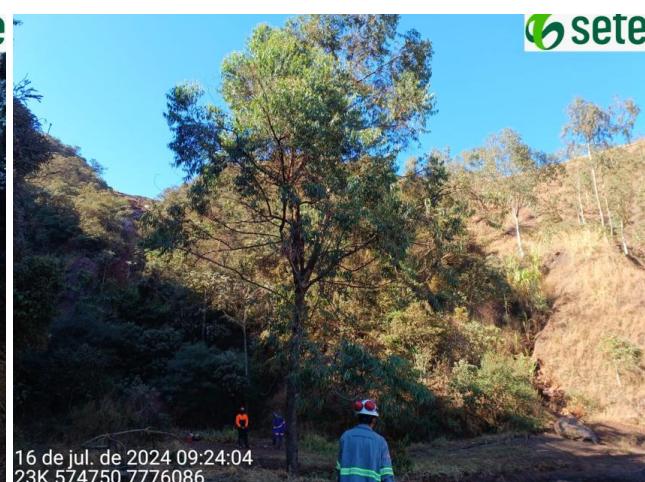
Foto 6-41 – Árvore removida.
